# COMUNE DI BERZO S. FERMO

## AGGIORNAMENTO E RIDEFINIZIONE DELLE CLASSI DI FATTIBILITA' GEOLOGICA – ADEGUAMENTO DELLO STUDIO GEOLOGICO COMUNALE

### RELAZIONE TECNICA

3 NOVEMBRE 2014

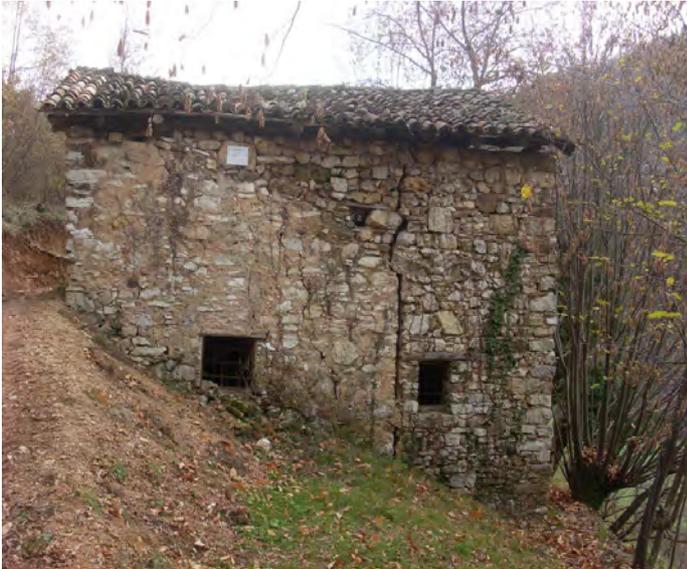
Posto su di un sentiero poco distante dalla strada (zona doppio tornante) l'edificio è completamente abbandonato. Presenta lesioni gravi alle murature con evidenti e ampie fessure: se ne deduce un movimento di versante complessivo di discreta entità.

Va sottolineato che anche la morfologia del versante a valle dell'edificio, caratterizzata da rigonfiamenti del terreno, avvalora l'ipotesi di un certa dinamica.

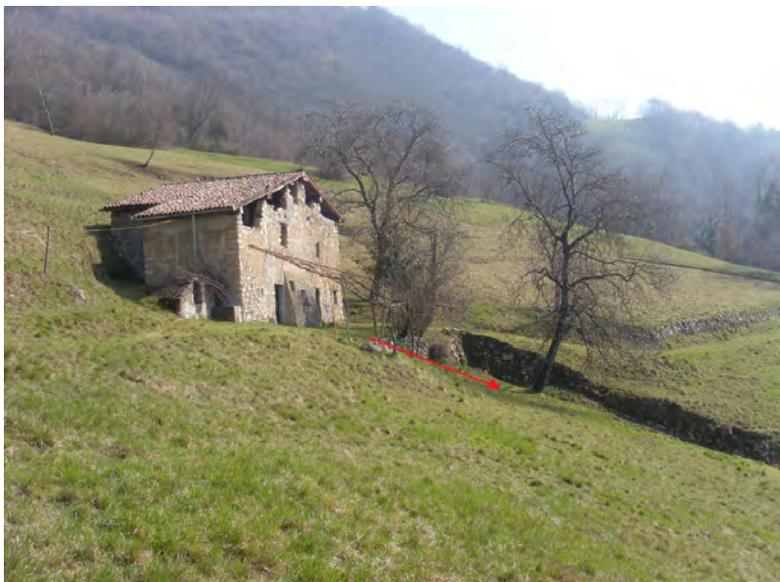
Il fabbricato sorge poco oltre gli edifici classificati ai nn. 4 e 6, sempre, lungo la strada per Col Croce. Si tratta di una cascina di grandi dimensioni, su due piani. Il lato a monte della stessa poggia interamente sul versante, il quale sicuramente impone una certa spinta per azione gravitativa. L'area su cui sorge l'edificio è morfologicamente ondulata, con pascoli che presentano dossi e rigonfiamenti poco accentuati. L'azione di dilavamento e ruscellamento delle acque superficiale è piuttosto evidente, ma non ha dato forma ad erosioni e dissesti evidenti. Nel complesso, il contesto è caratterizzato da una buona manutenzione, i prati sono curati, come i terrazzamenti. Copertura di alterazione superficiale continua e di buono spessore, ma senza rotture o fessurazioni.

Una valletta corre in fregio all'edificio, di antica costruzione, ma anch'essa è mantenuta sgombra e limitata e sotto controllo sono i fenomeni erosivi. Evidentemente le attuali condizioni di equilibrio e di presidio attivo devono essere mantenute, come anche l'attenzione alla conservazione dell'ambiente circostante e all'efficienza della valletta nel

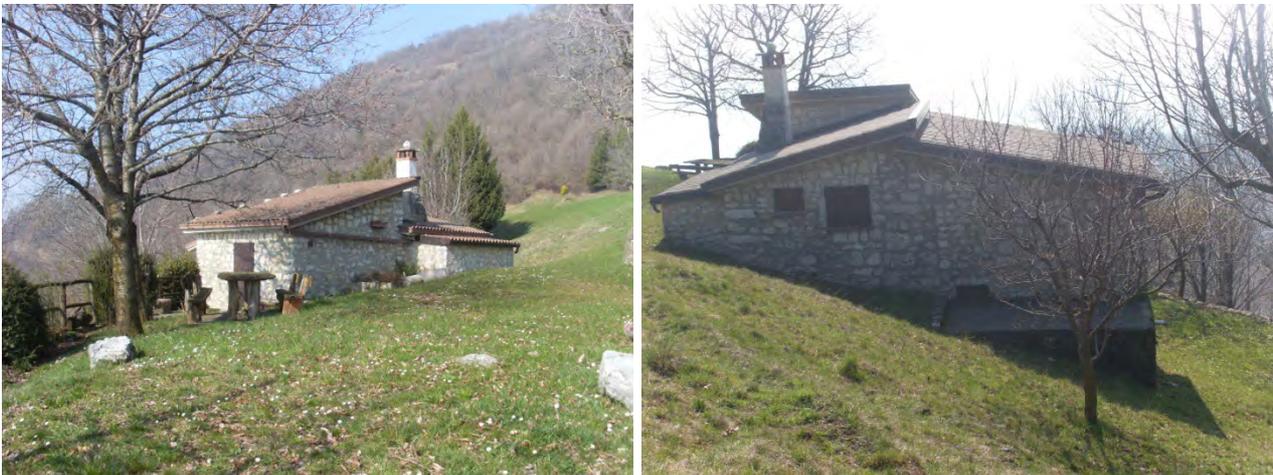
## **9° Edificio** (baita)

L'edificio è interessato da lesioni strutturali che si manifestano esternamente sui due lati dello stesso. Si tratta di crepe che indicano un cedimento alla base del tetto (soletta in calcestruzzo).

**CLASSE DI FATTIBILITA'**: *Aree a pericolosità potenziale legata a possibilità di innesco di colate in detrito e terreno valutate o calcolate in base alla pendenza e alle caratteristiche geotecniche dei terreni.* **CLASSE 3.**

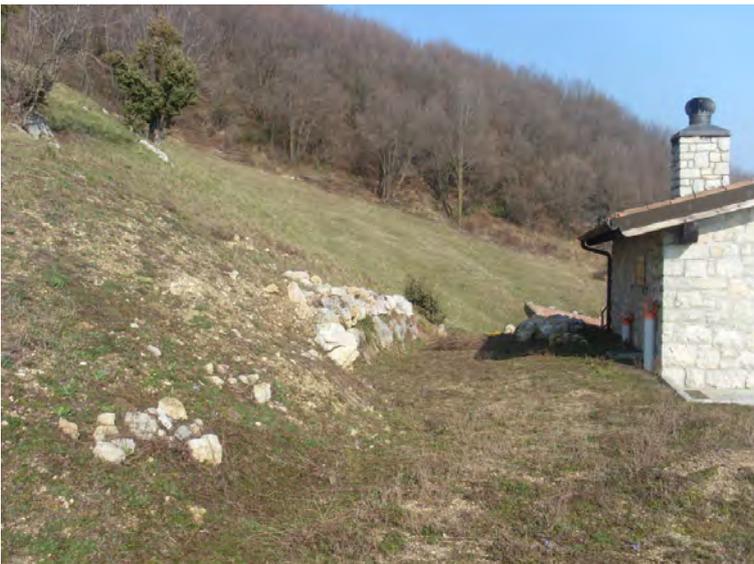
Alla base dell'abitazione il territorio tutt'intorno pare confluire in una depressione dove è stata realizzata una pozza, forse una dolina (già comune di Adrara San Martino). In generale la copertura quaternaria è interessata in più punti da dilavamento e ruscellamento. L'edificio, ad oggi, non presenta nessun tipo di lesione.

**CLASSE DI FATTIBILITA'**: *Aree a pericolosità potenziale legata a possibilità di innesco di colate in detrito e terreno valutate o calcolate in base alla pendenza e alle caratteristiche geotecniche dei terreni* **CLASSE 3.**

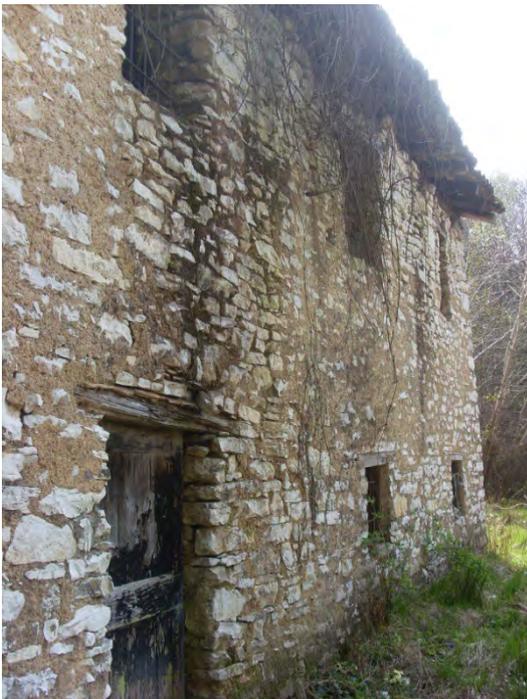
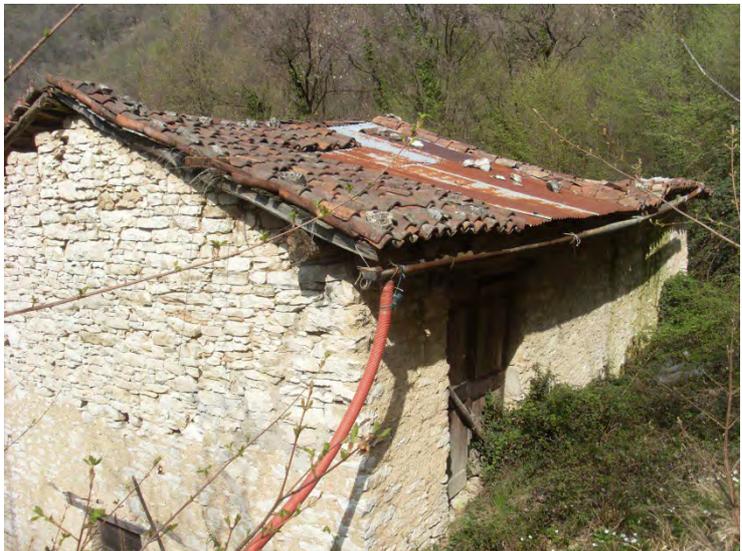
Nella parte terminale, più interna, della valle Bescasolo, si tratta di un edificio rurale di medie dimensioni, su 2 piani. Abbandonato da almeno 50 anni, ha mantenuto la sua struttura integra, se non per l'usura del tempo, presentando le normali lesioni al tetto e parzialmente alle murature.

Sorge in una radura nel bosco, a ridosso di un piccolo impluvio che gli scorre lateralmente. La copertura quaternaria è omogenea e non presenta zone ad erosione marcata.

**CLASSE DI FATTIBILITA'**: *Aree a pericolosità potenziale legata a orientazione sfavorevole della stratificazione in roccia debole e stimata o calcolata area di influenza.* **CLASSE 3.**

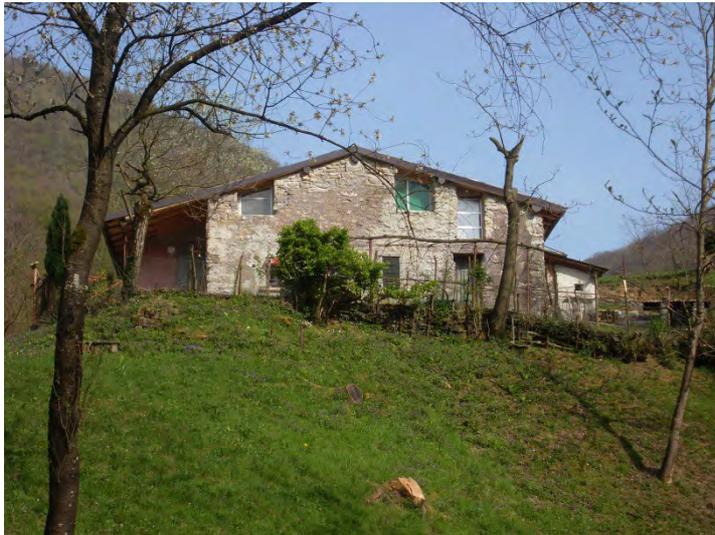
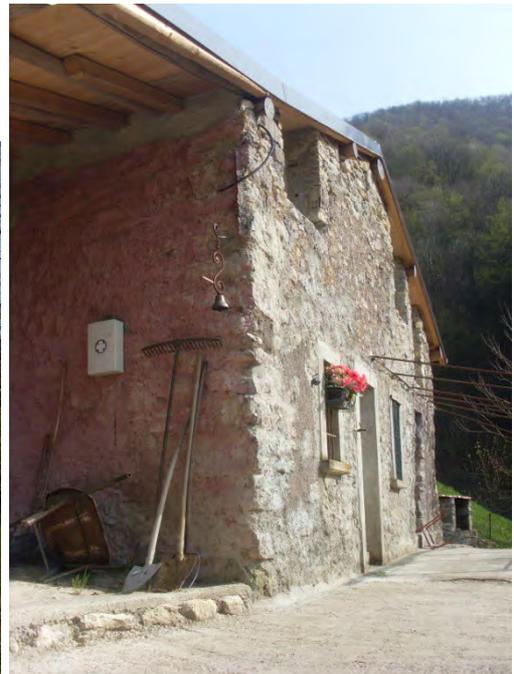
Completamente ristrutturata, risulta in buone condizioni e non sono presenti lesioni. La baita risulta saltuariamente abitata. Sorge al termine di un lungo dosso erboso, all'incirca a ridosso della confluenza di due ruscelli (uno è il tratto principale del Bescasolo).

**CLASSE DI FATTIBILITA'**: *Aree a pericolosità potenziale legata a possibilità di innesco di colate in detrito e terreno valutate o calcolate in base alla pendenza e alle caratteristiche geotecniche dei terreni* **CLASSE 3.**

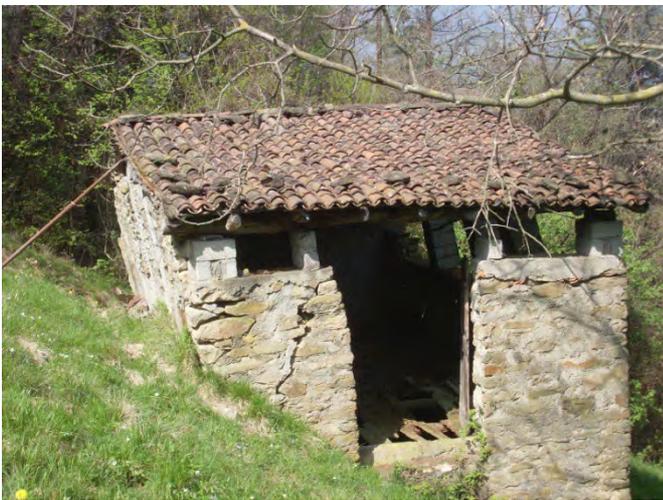
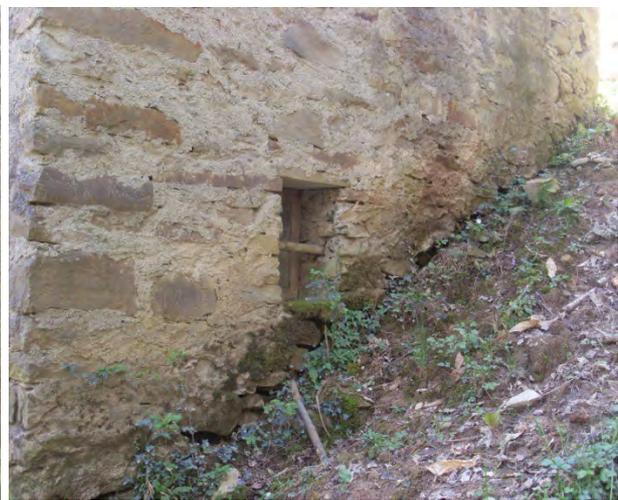
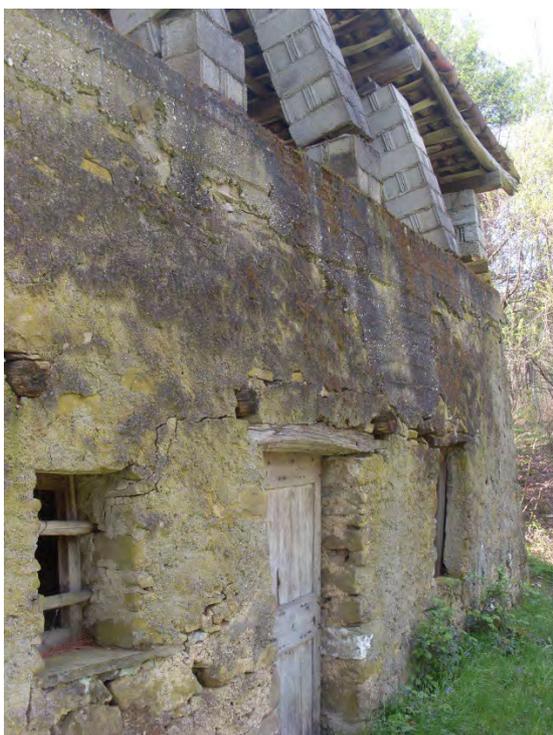
Sorge circa a metà del versante in sinistra orografica del Bescasolo, all'altezza del piccolo nucleo di cascine poste nel fondo valle. Si tratta di una stalla, la cui struttura ha subito lesioni gravi che ne hanno compromesso l'agibilità probabilmente a causa di un dissesto del terreno. Osservando il tipo di cedimenti e lesioni che interessano l'edificio si può ipotizzare un vero e proprio slittamento della struttura in seguito ad una dinamica gravitativa superficiale che sta caratterizzando il versante, tipo soliflusso. Infatti il versante a pascolo che sta tutt'intorno alla stalla presenta morfologie dolci con diffusi rigonfiamenti e una copertura erbosa (a zolle) non sempre continua.

CLASSE DI FATTIBILITA': *Aree a franosità superficiale attiva diffusa (scivolamenti, soliflusso); Aree in erosione accelerata (calanchi, ruscellamento in depositi superficiali o rocce deboli); Aree di frana quiescente (scivolamenti, colate ed espansioni laterali)* **CLASSE 4**

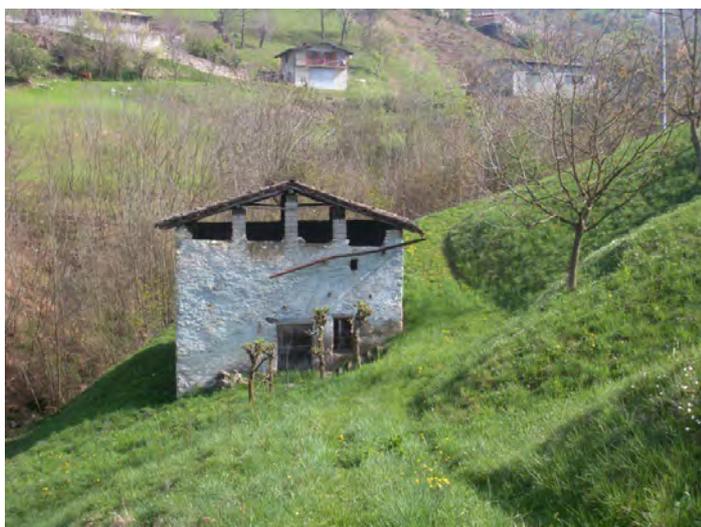
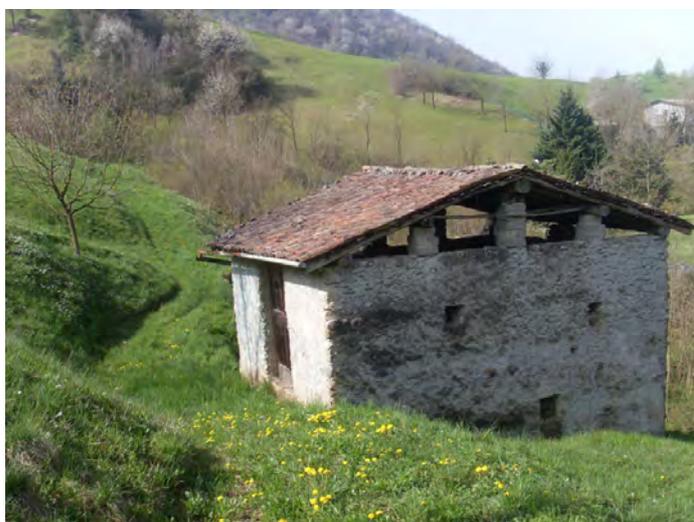
### **23° Edificio (stalla)**

Sorge all'inizio della Valle Bescasolo, in prossimità della confluenza tra il torrente Bescasolo e il torrente Guina. Si tratta di una stalla di medie dimensioni, che versa in buone condizioni di conservazione. La copertura è integra, così come le murature in pietra, solo parzialmente lesionate sul lato verso valle.

L'edificio sorge a ridosso della collina in sponda sinistra, ai margini dell'impluvio del torrente Bescasolo. L'area è caratterizzata da morfologie dolci, qui particolarmente ondulate con evidenti rigonfiamenti associabili a un attivo processo di soliflusso. La copertura quaternaria è stabilizzata dalla copertura erbosa piuttosto omogenea, se

**CLASSE 3.**

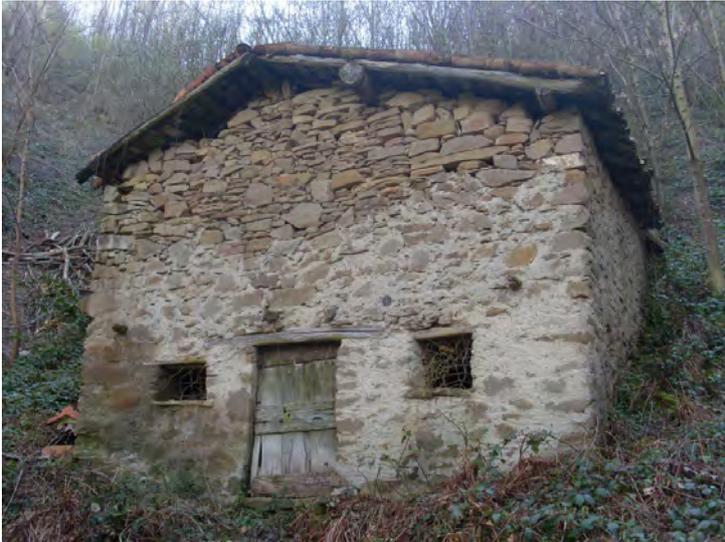
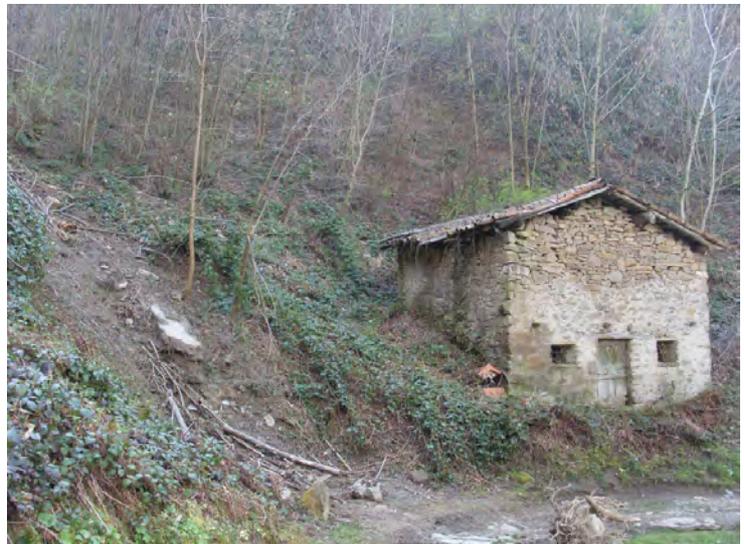
## **24° Edificio (stalla)**

L'edificio sorge in una valletta alla base del Pizzo Mosca, in prossimità dell'impluvio. Poggia sul versante nord-orientale e presenta evidenti segni di abbandono, seppur la struttura sia ancora integra. La copertura è infatti ancora presente, ma fortemente danneggiata, le murature non presentano particolari lesioni. Essendo in prossimità dell'impluvio, il detrito superficiale è mal consolidato anche se il bosco parzialmente stabilizza il versante.

CLASSE DI FATTIBILITA': *Aree a franosità superficiale attiva diffusa (scivolamenti, soliflusso); Aree in erosione accelerata (calanchi, ruscellamento in depositi superficiali o rocce deboli)* **CLASSE 4**.

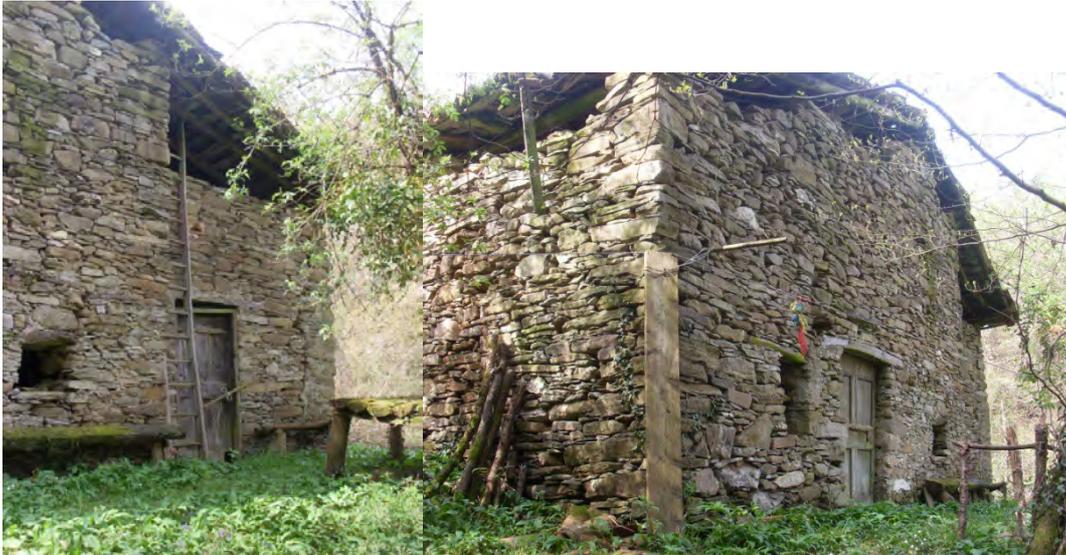
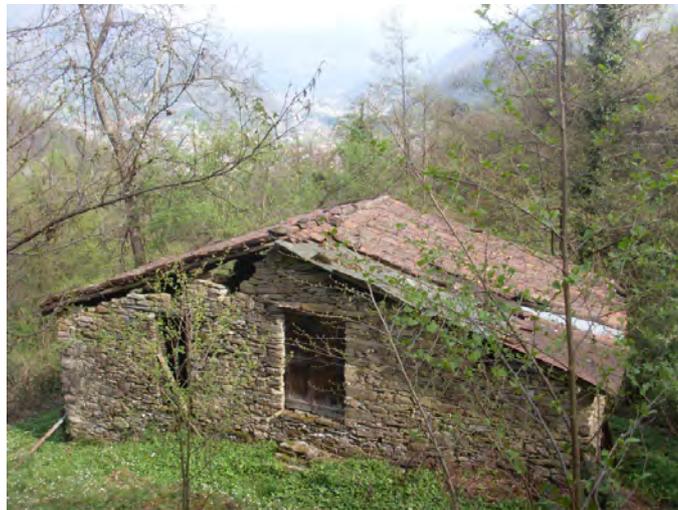
Sorge in prossimità della confluenza tra i due ruscelli che vanno ad alimentare il torrente Guina. Si tratta di una struttura piuttosto antica su cui sono stati effettuati pochi interventi di sistemazione, infatti l'edificio in sé versa in discrete condizioni, seppure con alcune lesioni alle murature nella parte terminale a supporto del tetto.

Il sito su cui sorge l'edificio è quasi completamente inglobato dalla vegetazione e vi si accede tramite sentiero con annesso ponticello. La morfologia è caratterizzata da forme ondulate costituite da detrito superficiale di falda relativamente stabilizzato dalla copertura boschiva. L'unica dinamica degna di nota è legata all'azione erosiva svolta dai due ruscelli che cingono l'edificio (tra cui uno molto vicino).

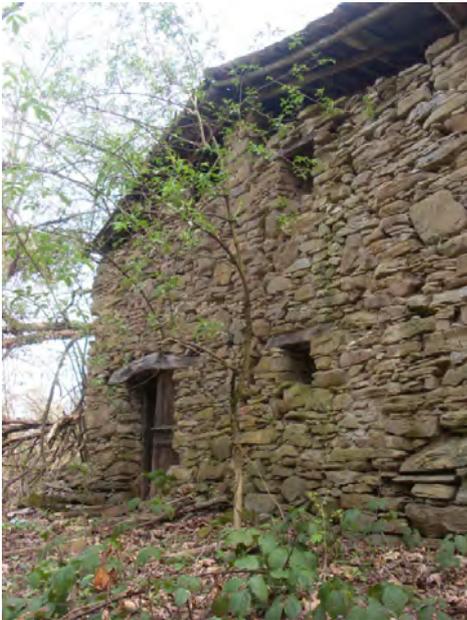
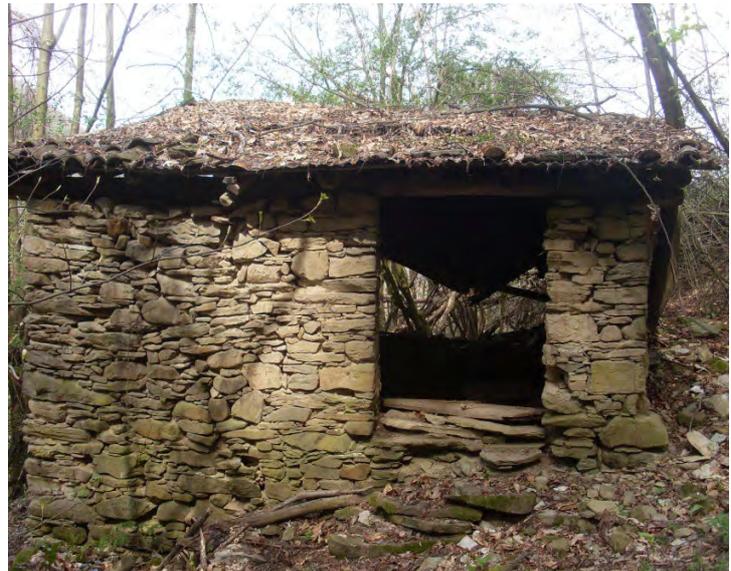
Quest'edificio è posto in una posizione meno inclinata e più distante dai ruscelli rispetto alla precedente costruzione. Questo rende l'edificio meno soggetto all'azione erosiva e al rischio allagamento. La struttura è molto vecchia e risulta gravemente lesionata su di un lato, a seguito del crollo di parte del tetto e di parte di una muratura. Il bosco circostante stabilizza molto bene la copertura quaternaria e se non fosse per qualche crollo isolato di alberature, l'area è decisamente stabile.

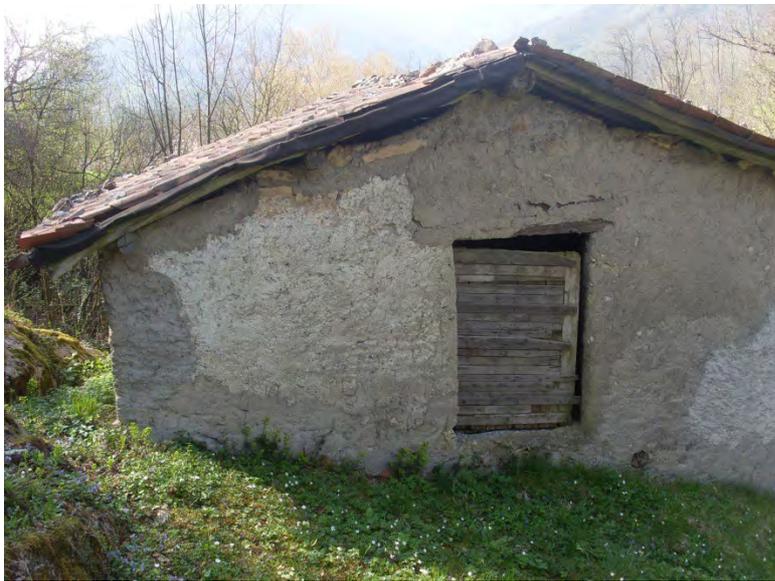
Posta in sponda sinistra del torrente Guina, la stalla è del secolo scorso ed è perfettamente integra se non per qualche lesione delle murature, successivamente ripristinate. Sorge sul versante opposto al Pizzo di Quaglia, in prossimità del torrente Guina. Non poggia sul fianco del versante, ma è posto su un piccolo spiazzo pianeggiante delimitato da affioramenti di roccia (Sass de la Luna). In generale la morfologia del versante è qui caratterizzata da una copertura quaternaria omogenea, stabilizzata dalla vegetazione che limita l'azione erosiva delle acque meteoriche. Nel complesso area stabile con unico elemento di disturbo potenziale il torrente Guina.

**CLASSE DI FATTIBILITA'**: *Aree a pericolosità potenziale legata a possibilità di innesco di colate in detrito e terreno valutate o calcolate in base alla pendenza e alle caratteristiche geotecniche dei terreni* **CLASSE 3**.

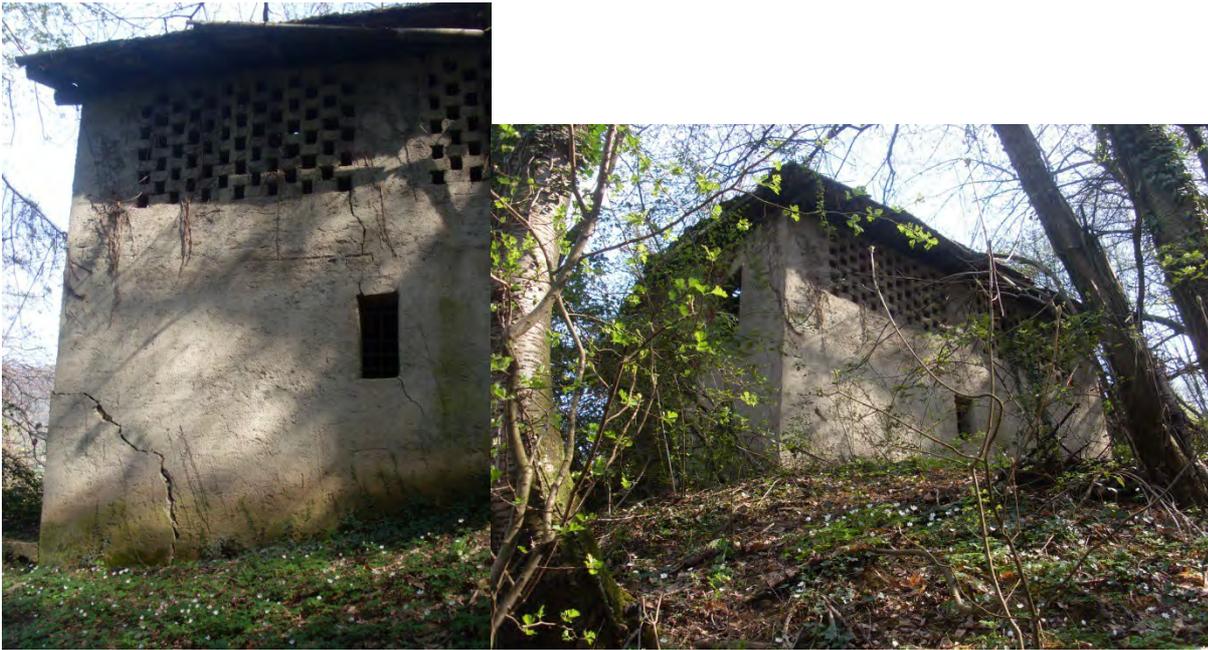
Sempre sul versante Nord del Pizzo di Quaglia, l'edificio presenta i caratteri delle costruzioni degli anni '50. Poggia sul versante, in un'area non troppo pianeggiante. La struttura presenta evidenti lesioni che ne compromettono la statica, nonostante l'edificio sia ancora intero compreso il tetto. Morfologia tipica di versanti molto ripidi e con forte erosione superficiale.

La copertura quaternaria è caratterizzata da una coltre argillosa superficiale con diffuso detrito sciolto. La forte umidità del terreno testimonia la presenza di piccole sorgenti o semplici venute d'acqua lungo il versante. Per quanto riguarda l'edificio in se si può presupporre dalle lesioni subite uno slittamento dello stesso verso valle, favorito dalla presenza delle argille in superficie.

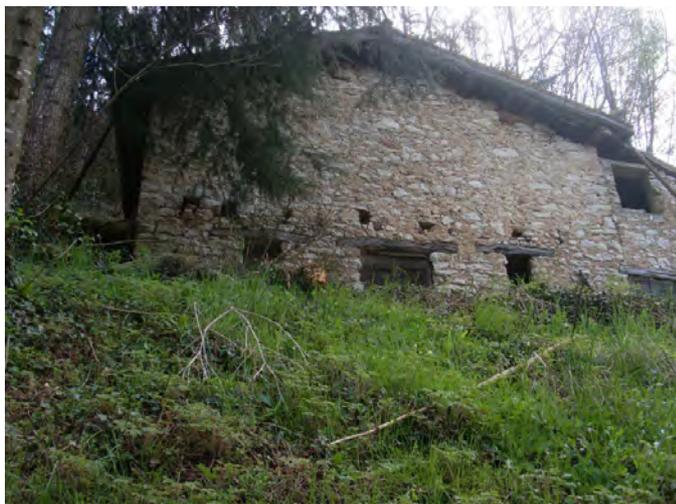
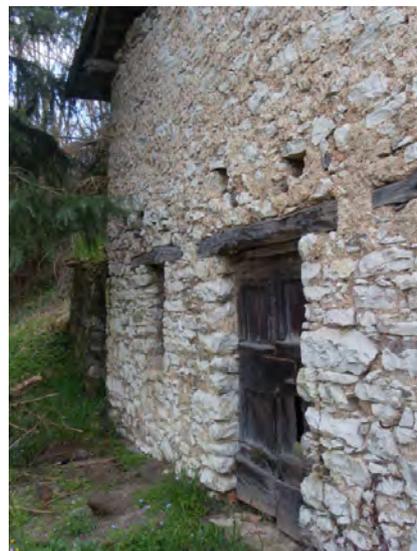
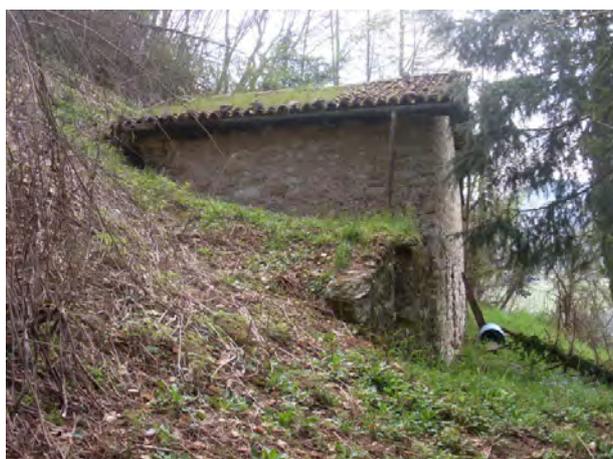
L'edificio sorge sul versante Sud del Monte Fossana, in una piccola radura nel bosco, qui molto fitto. Di difficile accesso, la baita si presenta in buone condizioni, nonostante si tratti di una struttura molto antica. Infatti non presenta lesioni alle murature e il tetto è ancora integro. Per quanto riguarda la sua collocazione, va detto che l'area sub-pianeggiante su cui poggia è circoscritta a pochi metri oltre le dimensioni dell'edificio, senza che vi siano opere di contenimento (muretti a secco). Il bosco circostante non è curato e le piante sono vecchie e malate.

**CLASSE DI FATTIBILITA'**: *Aree a pericolosità potenziale legata a possibilità di innesco di colate in detrito e terreno valutate o calcolate in base alla pendenza e alle caratteristiche geotecniche dei terreni* **CLASSE 3**.

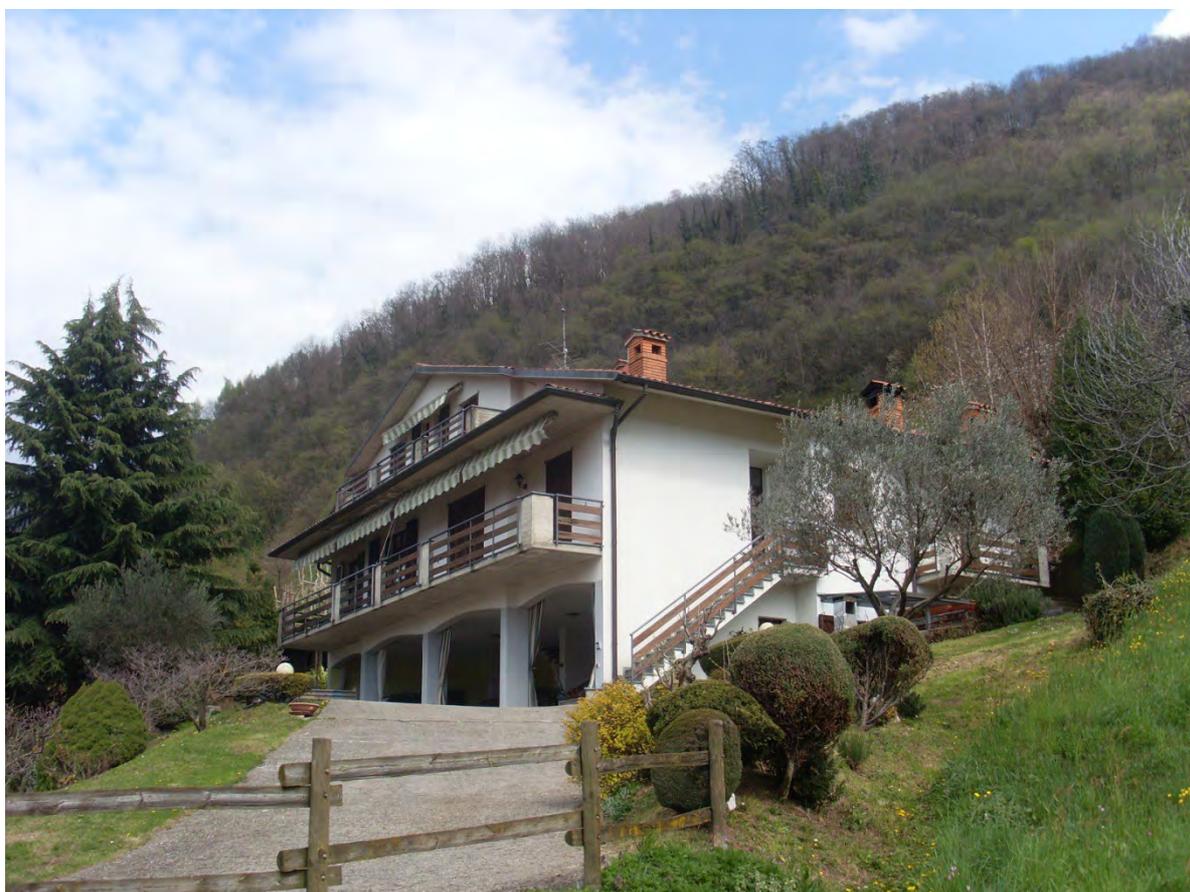
Si tratta di una palazzina in cemento armato di recente realizzazione, posta in località Pugno a ridosso del centro storico di Berzo San Fermo. L'edificio poggia sulla porzione terminale del pendio del Monte Fossana, perciò sulla falda detritica che caratterizza questa fascia collinare. La morfologia è costituita da forme dolci con diffusi rigonfiamenti verso valle. La struttura, ad un'analisi generale, non presenta particolari lesioni ed è complessivamente in buone condizioni. Nonostante ciò sorge in piena CLASSE 4, in corrispondenza della parte terminale del pendio del Monte Fossana interessato, come verificato da studi passati, da una dinamica franosa tutt'ora in atto.

CLASSE DI FATTIBILITA': *Aree a pericolosità potenziale per grandi frane complesse (comprehensive di aree di distacco ed accumulo)* **CLASSE 4**.

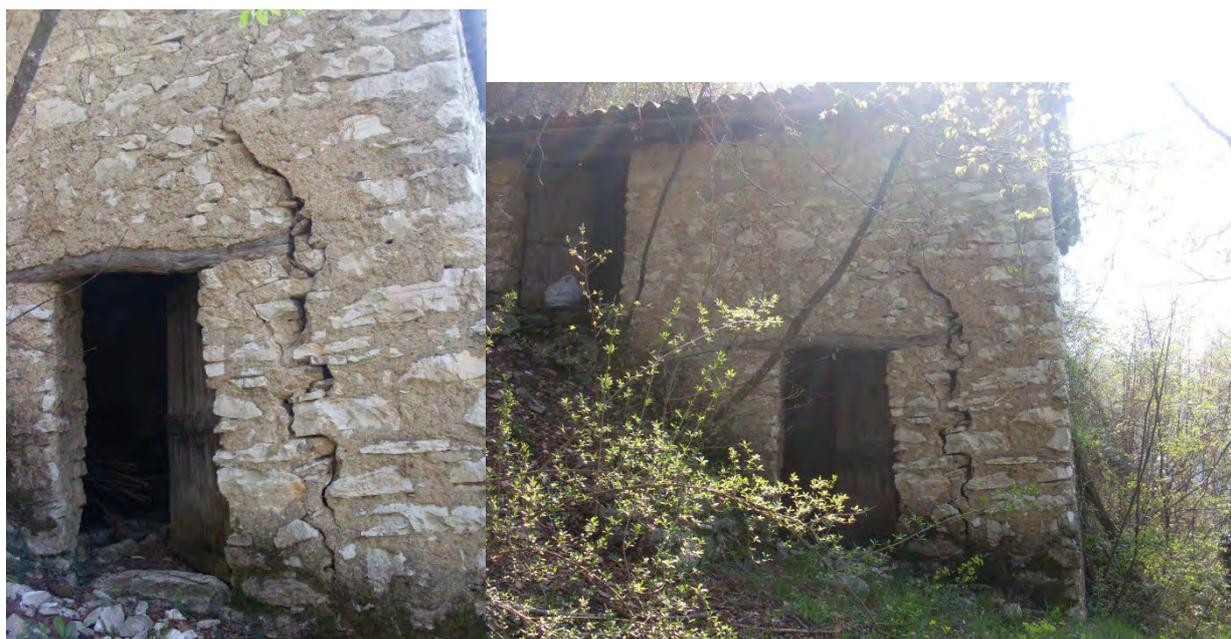
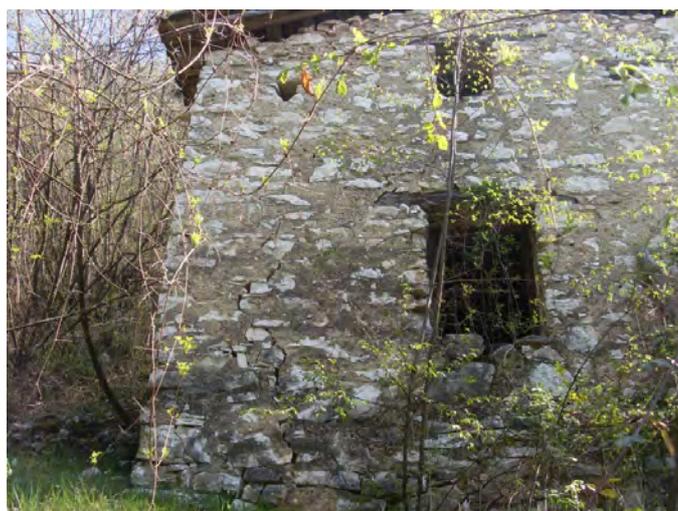
Sempre nel bosco che caratterizza il versante Sud del Monte Fossana, questa stalla è una struttura del secolo scorso, ancora in uso come rimessa per gli attrezzi. Posto su area sub-pianeggiante, l'edificio presenta lesioni gravi alle murature, seppure nel complesso risulta integro. Le lesioni indicano un possibile movimento del terreno su cui è posta la stalla, in linea con il movimento complessivo che interessa il versante.

**CLASSE DI FATTIBILITA'**: *Aree a pericolosità potenziale per grandi frane complesse (comprehensive di aree di distacco ed accumulo)* **CLASSE 4**.

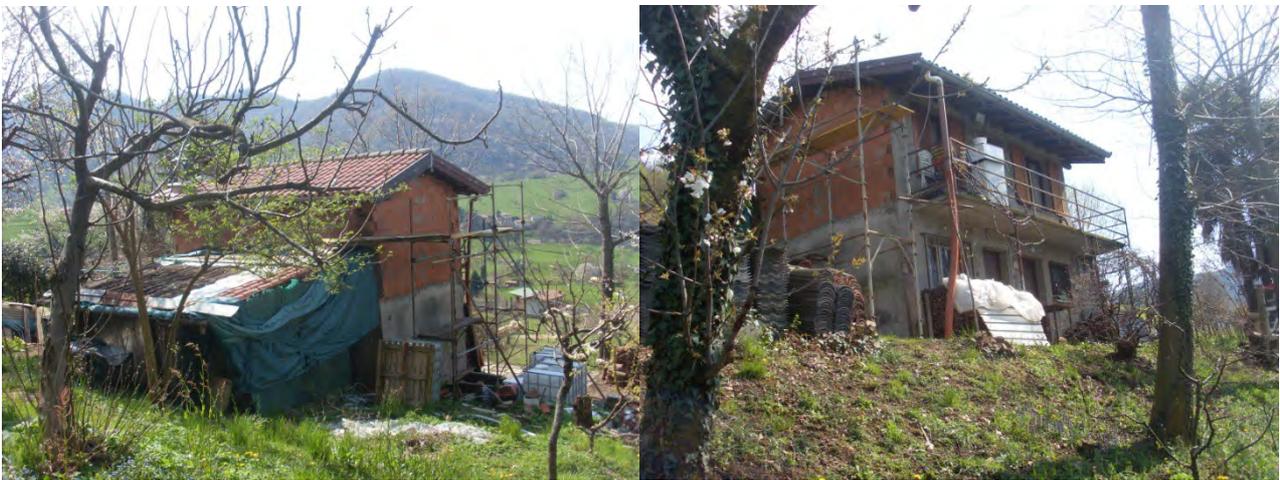
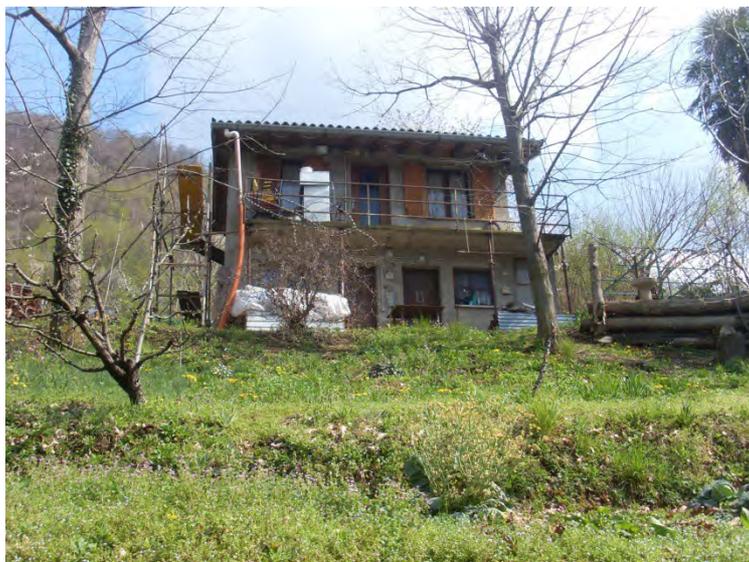
L'edificio è in fase di ristrutturazione ed ampliamento. Sorge su di un falso piano nell'area a vigneti alla base del Monte Fossana. Qui sono molto evidenti i rigonfiamenti del terreno dovuti al già verificato movimento franoso che interessa il versante meridionale del Monte Fossana. La struttura è in via di rifacimento, quindi non presenta lesioni apparenti, inoltre va sottolineato che la collocazione in area sub-pianeggiante pone l'edificio in condizioni di complessiva stabilità. Nonostante ciò sorge in piena CLASSE 4, in corrispondenza della parte terminale del pendio del Monte Fossana interessato, come verificato da studi passati, da una dinamica franosa tutt'ora in atto.

**CLASSE DI FATTIBILITA'**: *Aree a pericolosità potenziale per grandi frane complesse (comprehensive di aree di distacco ed accumulo)* **CLASSE 4**.

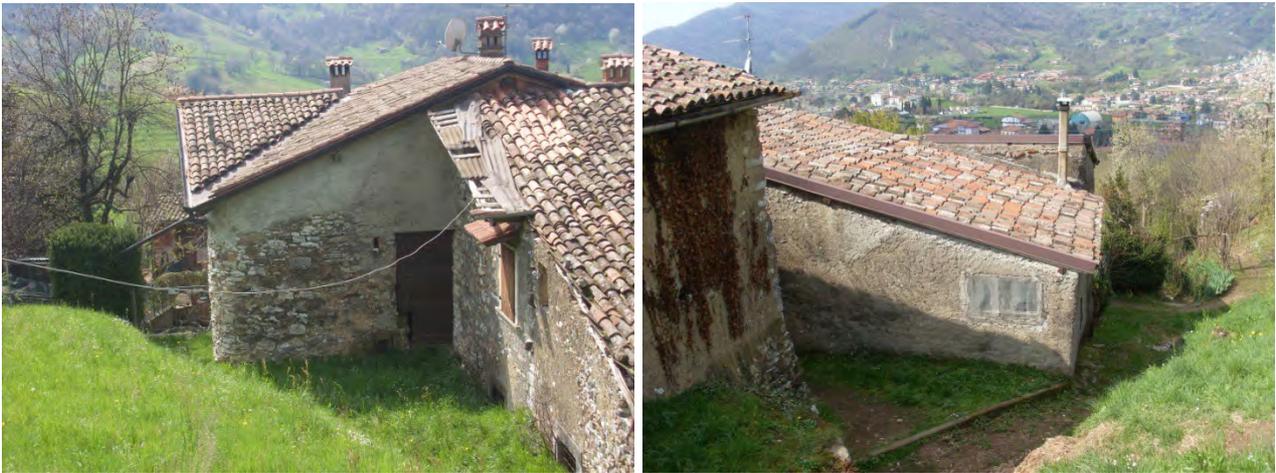
Si tratta di un complesso di edifici storici probabilmente parte, in passato, di un intero cascinale. I due corpi principali che costituiscono il complesso abitativo versano in condizioni differenti: l'edificio stretto e lungo posto verso valle è in buone condizioni di manutenzione e risulta attualmente abitato, il cascinale a monte ha dimensioni maggiori e versa in condizioni di parziale abbandono anche se una porzione risulta ristrutturata. Su quest'ultimo sono presenti alcune lesioni nelle murature che apparentemente non destano particolari preoccupazioni.

Il vero problema è rappresentato dalla collocazione di entrambi i fabbricati, posti a ridosso del versante del Monte Fossana, qui costituito da una fascia collinare che si allunga verso valle. Si tratta della porzione più ad Est di tale versante, anch'essa diffusamente interessata da rigonfiamenti e forme tipiche della dinamica gravitativa superficiale.

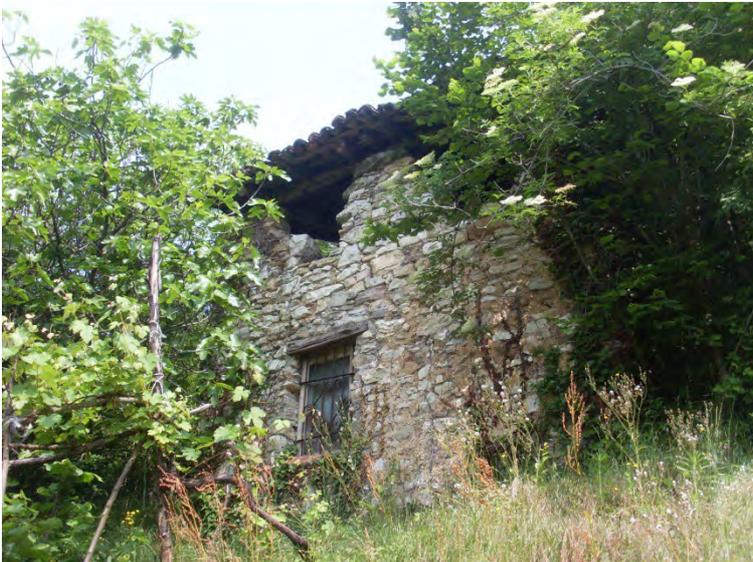
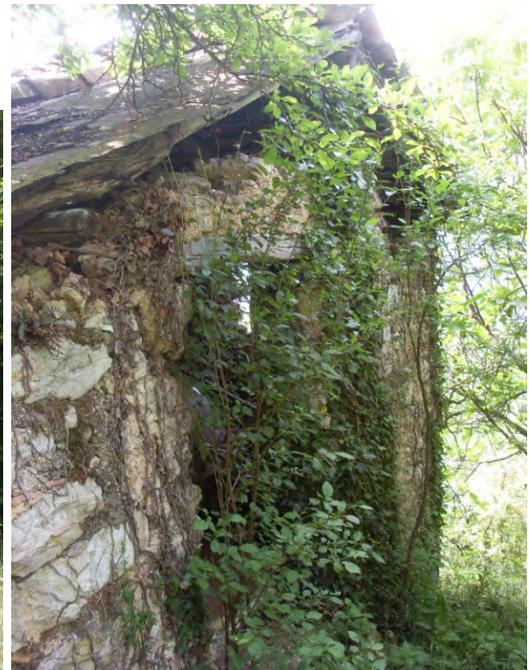
Sorge sul versante meridionale del Monte Fossana, nella porzione terminale dello stesso, in direzione W. L'area è caratterizzata da un pendio ripido a pascolo e bosco. Nei pressi dell'edificio il terreno è terrazzato seppur senza manutenzione evidente. Lo stalla di per se è abbandonata, ma mantiene integra la copertura e le murature presentano lesioni non particolarmente gravi. L'assetto morfologico non manifesta particolarità degne di nota e la copertura quaternaria complessivamente appare stabile, data anche la fitta coltre vegetativa.

**CLASSE DI FATTIBILITA'**: *Aree a pericolosità potenziale legata a possibilità di innesco di colate in detrito e terreno valutate o calcolate in base alla pendenza e alle caratteristiche geotecniche dei terreni* **CLASSE 3**.

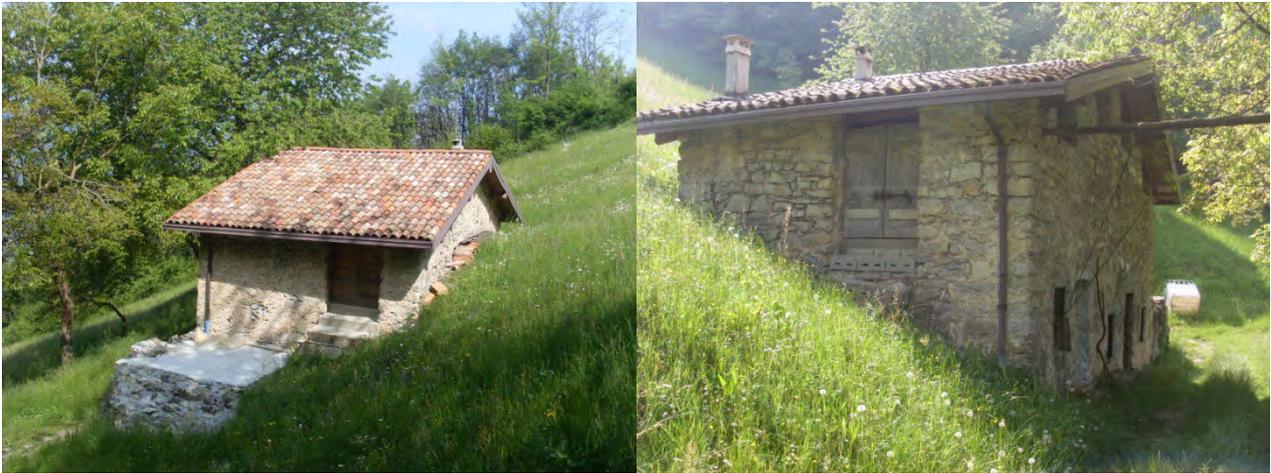
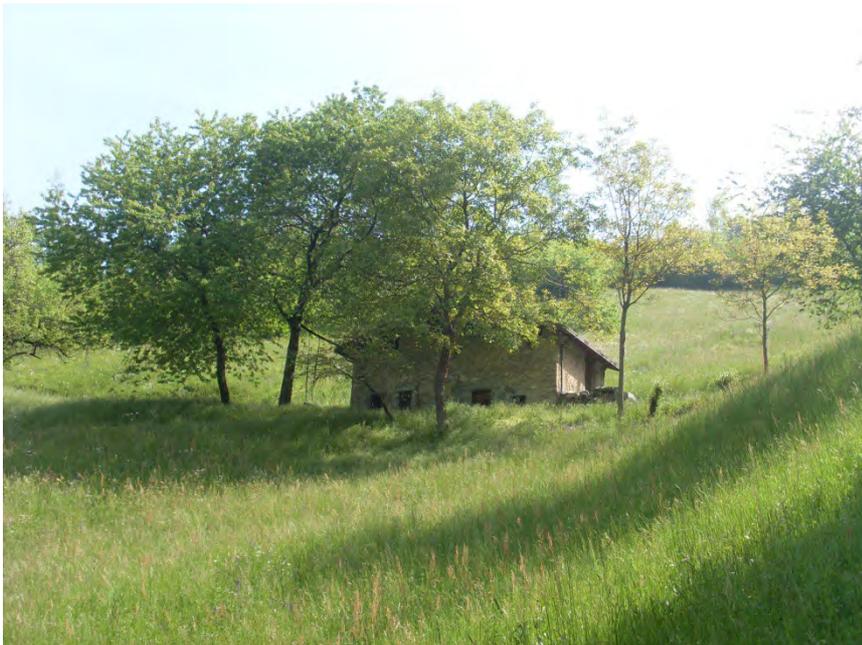
L'edificio sorge sul versante occidentale del Col Co, nella porzione di territorio comunale confinante con il territorio comunale di Grone. L'area è caratterizzata da pendii inclinati alternati ad aree subpianeggianti. La baita è posta su un'area a pascolo piuttosto inclinata, se non nei pressi della stessa dove il terreno in parte terrazzato. Nel complesso la struttura è in buone condizioni e non presenta lesioni evidenti, inoltre il contesto geomorfologico non presenta particolarità ed è caratterizzato da forme dolci tipiche di quest'area. La copertura quaternaria è stabile e non sono presenti particolari segni di attività erosiva superficiale.
