**Torrente n° 1-01-BS013**

<b>Torrente</b>	<i>Valle di Bellavista</i>	<b>Data di compilazione</b>	<i>Novembre 2004</i>	<b>Rilevatore</b>	<i>Dr. Geol. Marco Giugni</i>
<b>Località</b>	<i>S.Pietro</i>	<b>Comunità Montana</b>	<i>Valle Camonica</i>	<b>Provincia</b>	<i>BS</i>
<b>Comune/i</b>	<i>Corteno Golgi</i>	<b>C.T.R.</b>	<i>D3b2</i>	<b>Tratto considerato</b>	<i>da quota 1174 a 1152mt s.l.m.</i>

**SCHEDA DESCRITTIVA DI PONTI E ATTRAVERSAMENTI**

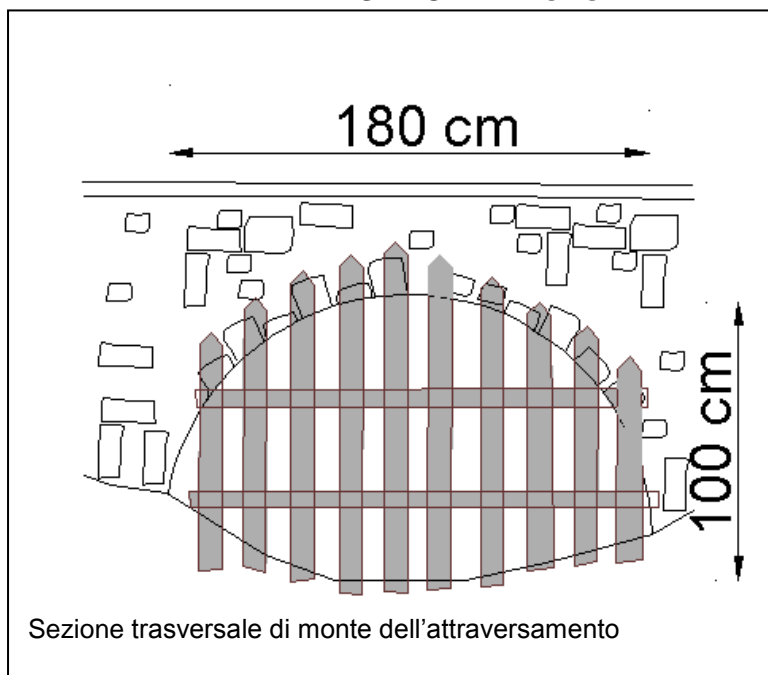
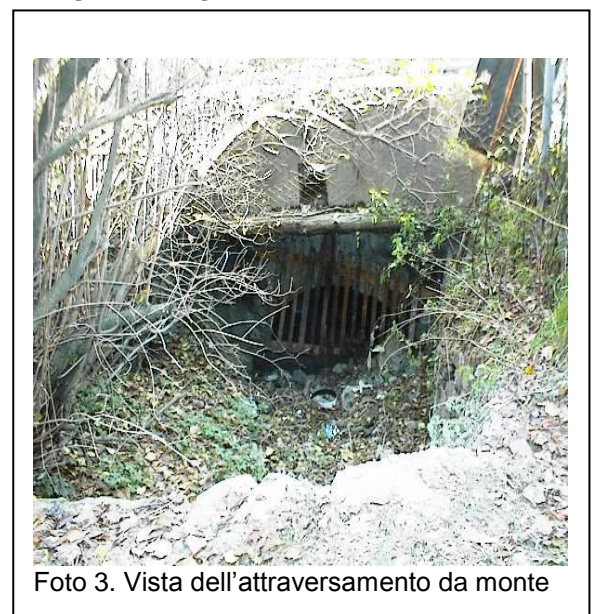
**SEZIONE E FOTO DELL'ATTRAVERSAMENTO**

**Note:** attualmente non vi sono segni di scorrimento di acque in alveo anche se non si esclude che in caso di precipitazioni molto intense possa riattivarsi la circolazione superficiale. A monte dell'attraversamento il corso è localizzato a pochi metri di distanza da un complesso residenziale e dalla strada di accesso ad esso (Foto 1)

<u>Materiale di costruzione:</u> pietrame e cls	<u>Eventuali ostacoli al deflusso:</u> il trasporto solido della corrente in caso di eventi di piena e resti vegetali potrebbero contribuire a ridurre la sezione utile di deflusso descritta dall'attraversamento nonché al danneggiamento dello stesso .La sezione di monte è ostruita da una grata in legno.
<u>Sezione a monte: (attraversamento)</u> Altezza: 1 m Diametro: 1.80 m	<u>Presenza di lesioni al manufatto:</u>
<u>Sezione a valle: (tubo in cls)</u> Dimensioni: Altezza: Diametro: 0.40 m	
<b>Note:</b> sotto la strada statale l'attraversamento risulta sporco di rifiuti e la sezione di valle (diametro 40 cm) parzialmente ostruita

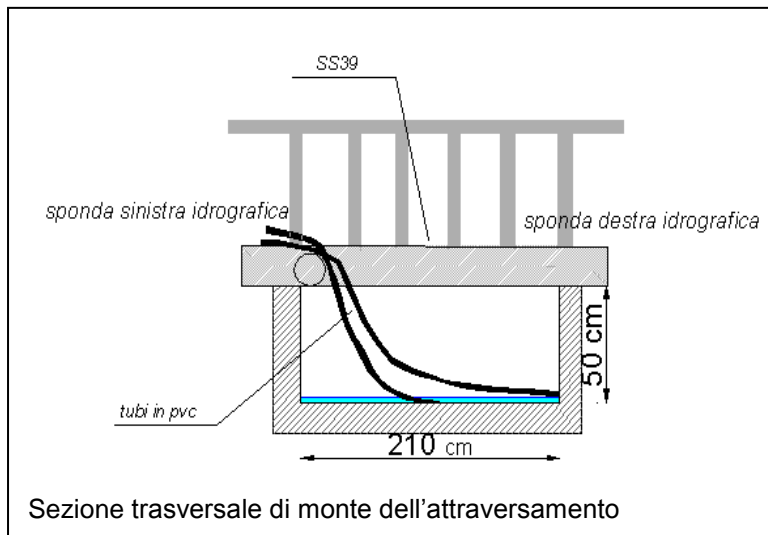
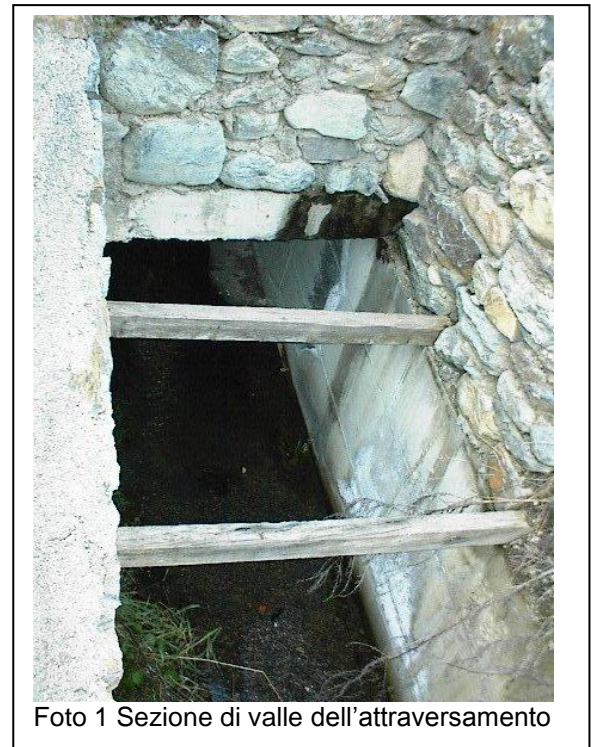
**SEZIONE E FOTO DELL'ATTRAVERSAMENTO**

<u>Materiale di costruzione:</u> cls	<u>Eventuali ostacoli al deflusso:</u> la sezione di monte è ridotta dalla presenza di alcuni tubi in pvc trasversali rispetto alla direzione del ruscello. Anche il tratto coperto è interessato dalla presenza di rifiuti di vario genere (pezzi di legno, spezzoni di tubo, stracci probabilmente abbandonati al termine dei lavori di copertura dell'alveo, foto 2)
<u>Sezione a monte:</u> Altezza: 2.10 m Diametro: 0.50 m	
<u>Sezione a valle</u> Dimensioni: Altezza: 1.50 m Diametro: 1.20 m	<u>Presenza di lesioni al manufatto:</u>
<u>Note:</u>

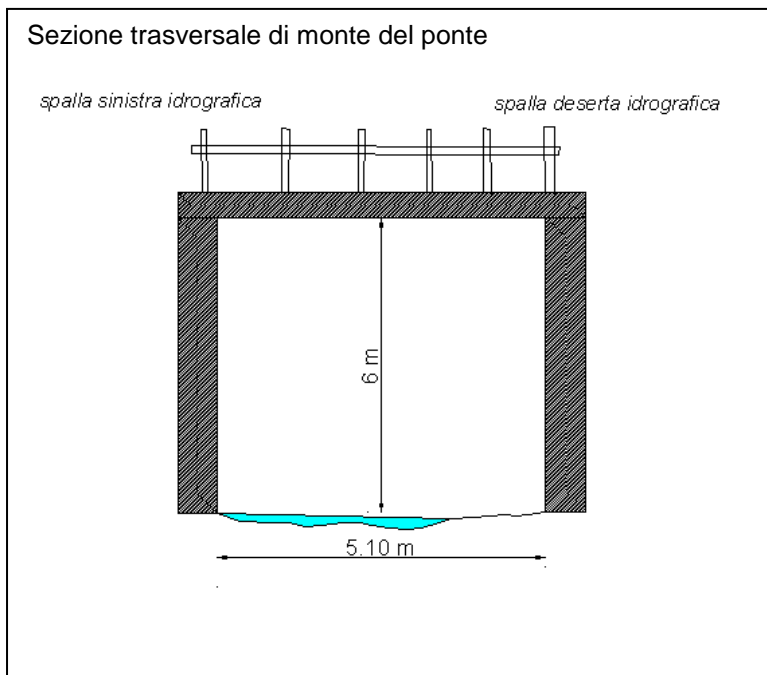
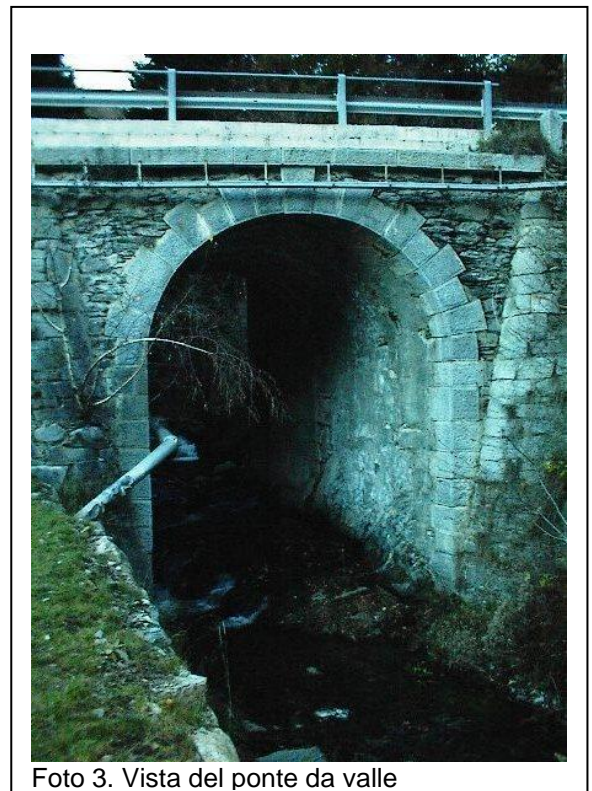
**SEZIONE E FOTO DELL'ATTRAVERSAMENTO**

<u>Materiale di costruzione:</u> pietrame e cls	<u>Eventuali ostacoli al deflusso:</u>
<u>Sezione a monte:</u> Larghezza: 5.10 m Altezza: ÷ 6 m	
<u>Sezione a valle:</u> Larghezza: 5.10 m Altezza: ÷ 7 m	Presenza di lesioni al manufatto: l'arcata in pietra nella sezione di monte e sotto il ponte appare lesionata.
<b>Note:</b> da verificare periodicamente la sezione utile di deflusso dell'attraversamento e la pulizia dell'alveo

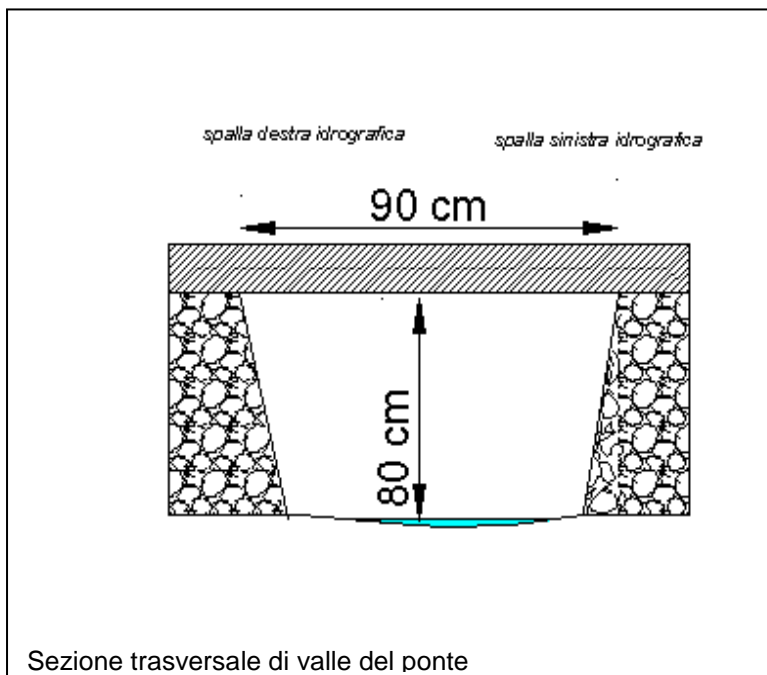
Foto 4. Vista del ponte da valle

<u>Materiale di costruzione:</u> legno	<u>Eventuali ostacoli al deflusso:</u> il detrito trasportato dalla corrente in caso di eventi di piena potrebbe contribuire a ridurre la sezione utile di deflusso descritta dal ponte nonché al danneggiamento dello stesso.
<u>Sezione a monte:</u> Larghezza: 1 m Altezza: 0.7 m	
<u>Sezione a valle:</u> Larghezza: 0.9 m Altezza: 0.8 m	<u>Presenza di lesioni al manufatto:</u>

**Note:** da verificare periodicamente la sezione utile di deflusso del ponte e la pulizia dell'alveo

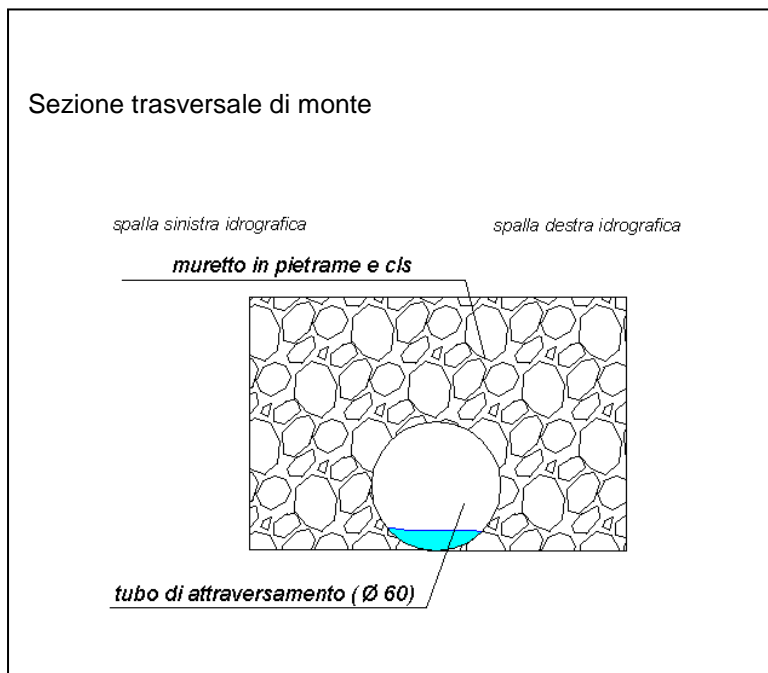
Foto 5. Vista della sezione di monte

Note: immediatamente a monte dell'attraversamento il torrente scorre in roccia ed è presente una piccola soglia lesionata. Alla base delle difese spondali di monte è accumulata una discreta quantità di detrito e rifiuti rimobilizzabili in seguito ad eventi di piena. (Foto 5)

<u>Materiale di costruzione:</u> cls e pietrame	<u>Eventuali ostacoli al deflusso:</u> il trasporto solido della corrente in caso di eventi di piena e la presenza di rifiuti( a monte e all'interno dell'attraversamento) potrebbero contribuire a ridurre la sezione utile di deflusso.
<u>Sezione a monte:</u> Larghezza: 1.90m Altezza: 2.20m	
<u>Sezione a valle</u> Larghezza: 2.10m Altezza: ÷ 3.00m	<u>Presenza di lesioni al manufatto:</u> presenza di lesioni alla base muro all'interno dell'attraversamento

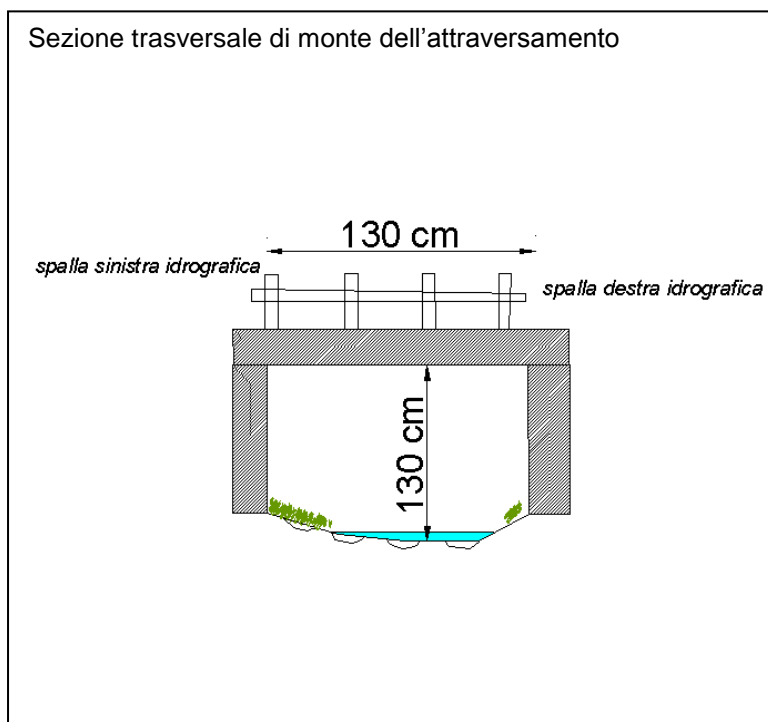
**SEZIONE E FOTO DELL'ATTRAVERSAMENTO**

<u>Materiale di costruzione:</u> cls	<u>Eventuali ostacoli al deflusso:</u> il detrito e i resti vegetali in caso di piena potrebbero ridurre la sezione di monte.(Foto 4)
<u>Sezione a monte:</u> Larghezza: 1.30m Altezza: 1.30 m	
<u>Sezione a valle</u> Larghezza: 1.30 m Altezza: 2.70m	<u>Presenza di lesioni al manufatto:</u>

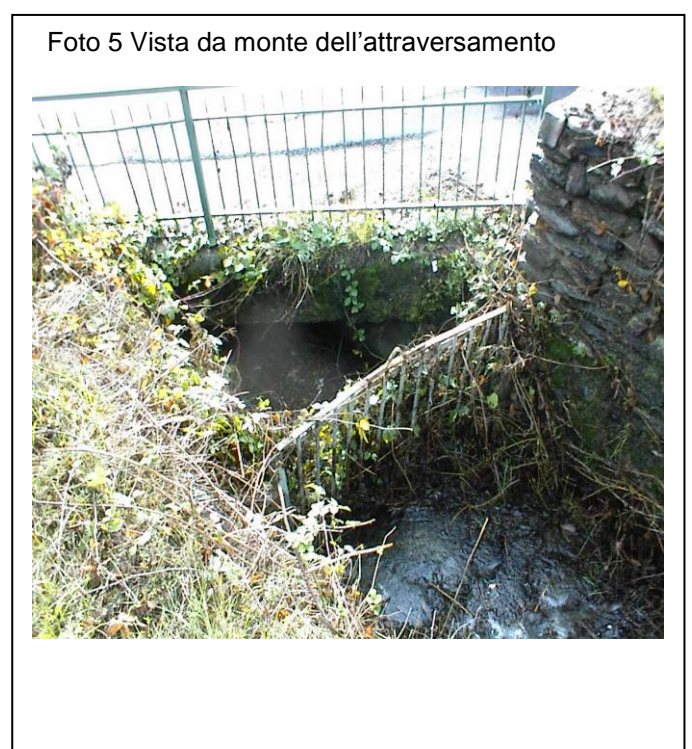
**SEZIONE E FOTO DELL'ATTRAVERSAMENTO**

<u>Materiale di costruzione:</u> cls	<u>Eventuali ostacoli al deflusso</u> :in caso di eventi di piena intensi resti vegetali e detriti potrebbero ostruire la sezione di monte provocando così l'esondazione delle acque sulla strada (Foto 2-5)
<u>Sezione a monte:</u> Larghezza: 1.50 m Altezza: 0.60 m	
<u>Sezione a valle</u> Larghezza: 1.00 m Altezza: 0.40 m	<u>Presenza di lesioni al manufatto:</u>

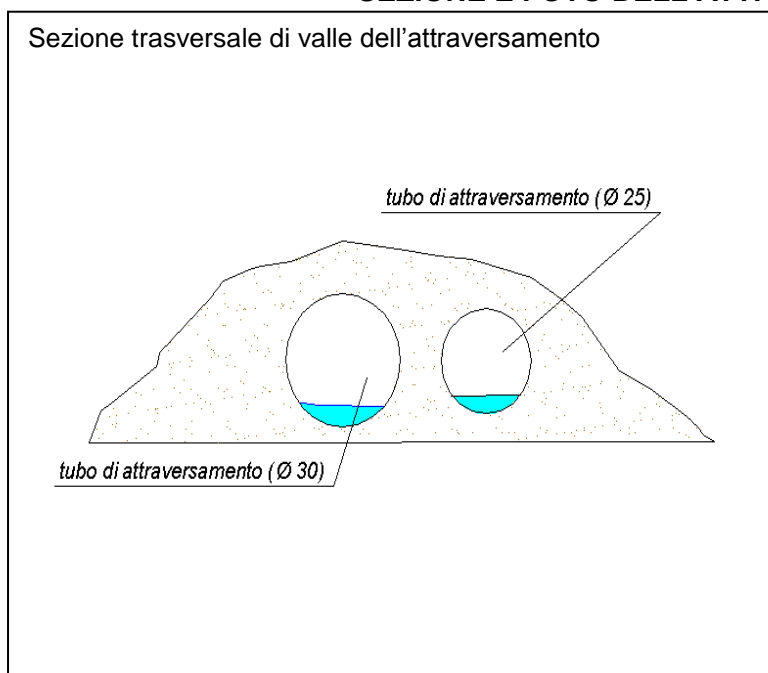
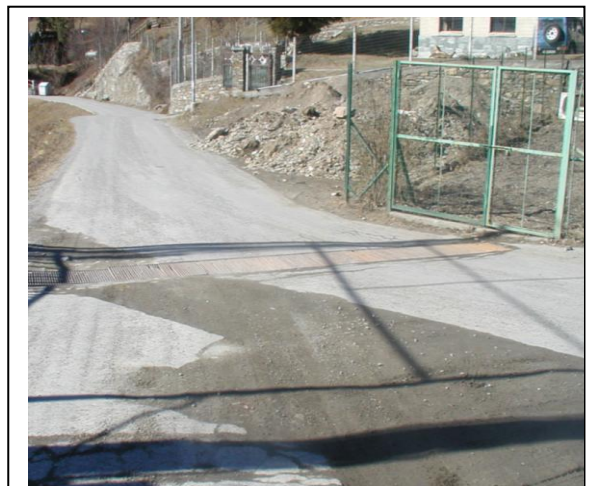
Foto 5 Tombotto sulla strada comunale Galleno-Ronco

<u>Materiale di costruzione:</u> cls e pvc(tubi)	<u>Eventuali ostacoli al deflusso:</u> detriti potrebbero facilmente intasare l'attraversamento.
<u>Sezione a monte:</u> (tombotto) Dimensioni: Altezza: Diametro:(2tubi in pvc) 0.25 e 0.30 m	
<u>Sezione a valle(tombotto)</u> Dimensioni: Altezza: Diametro( 2 tubi in pvc) 0,25 e 0.30 m	<u>Presenza di lesioni al manufatto:</u>
<b>Note:</b> si raccomanda il controllo e la pulizia periodica dell'attraversamento (Foto 5)

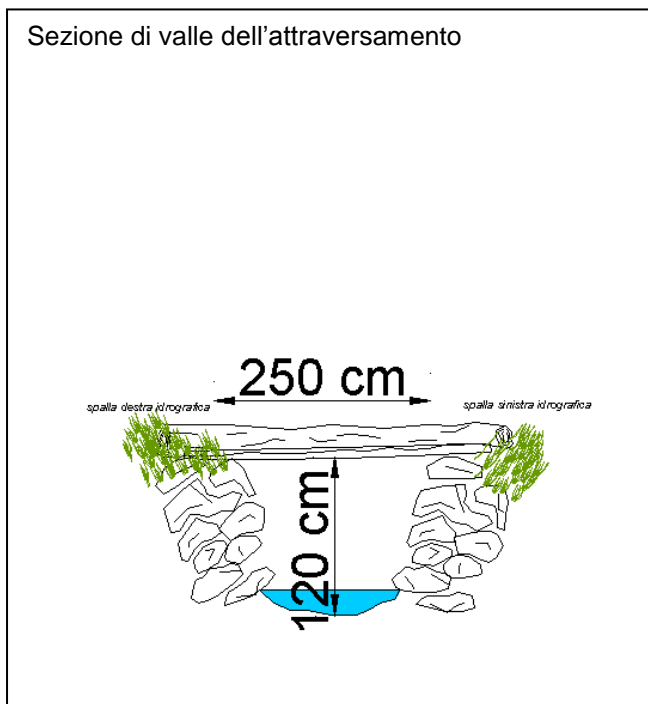
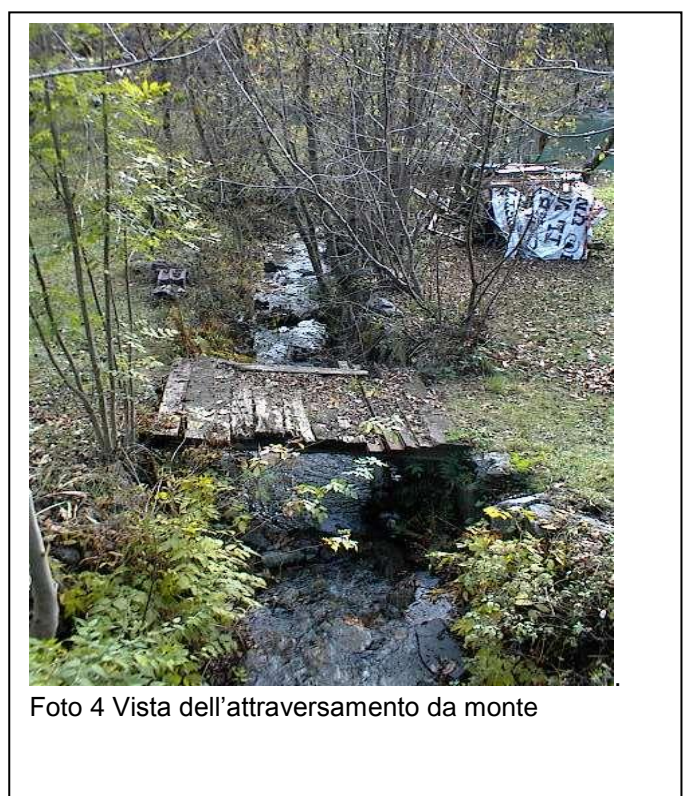
**SEZIONE E FOTO DELL'ATTRAVERSAMENTO**

<u>Materiale di costruzione:</u> legno e ferro	<u>Eventuali ostacoli al deflusso:</u> il trasporto solido della corrente in caso di eventi di piena e la presenza di rifiuti( a monte dell'attraversamento) potrebbero contribuire a ridurre la sezione utile di deflusso e a mobilitare l'attraversamento stesso.
<u>Sezione a monte:</u> Larghezza: 2.50 m Altezza: ÷ 1.80	
<u>Sezione a valle</u> Larghezza: 2.50 m Altezza: ÷ 2 m	<u>Presenza di lesioni al manufatto:</u>
<b>Note:</b> da verificare periodicamente la sezione utile di deflusso del ponte e la pulizia dell'alveo. (Foto 4)

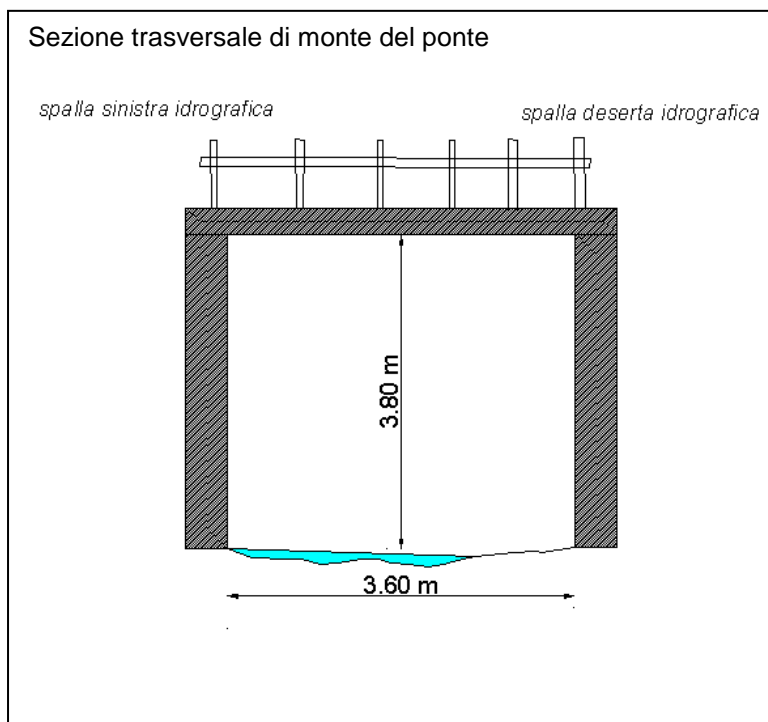
**SEZIONE E FOTO DELL'ATTRAVERSAMENTO**

<b>Materiale di costruzione:</b> cls	<b>Eventuali ostacoli al deflusso:</b> la presenza in alveo di vegetazione, resti vegetali e massi crollati dalla parete rocciosa in sponda sinistra a monte del ponte riducono la sezione di deflusso dell'attraversamento e potrebbero essere mobilizzati in caso di eventi di piena.
<b>Sezione a monte:</b> Larghezza: 3.60 m Altezza: 3.60 m	
<b>Sezione a valle:</b> Larghezza: 3.60 m Altezza: 3.80 m	<b>Presenza di lesioni al manufatto:</b> è stata osservato un lieve fenomeno di erosione al piede della spalla sinistra (sezione di valle)
