n. 11	VIA FILIPPONI
--------------	----------------------

Località:	Endine
------------------	--------

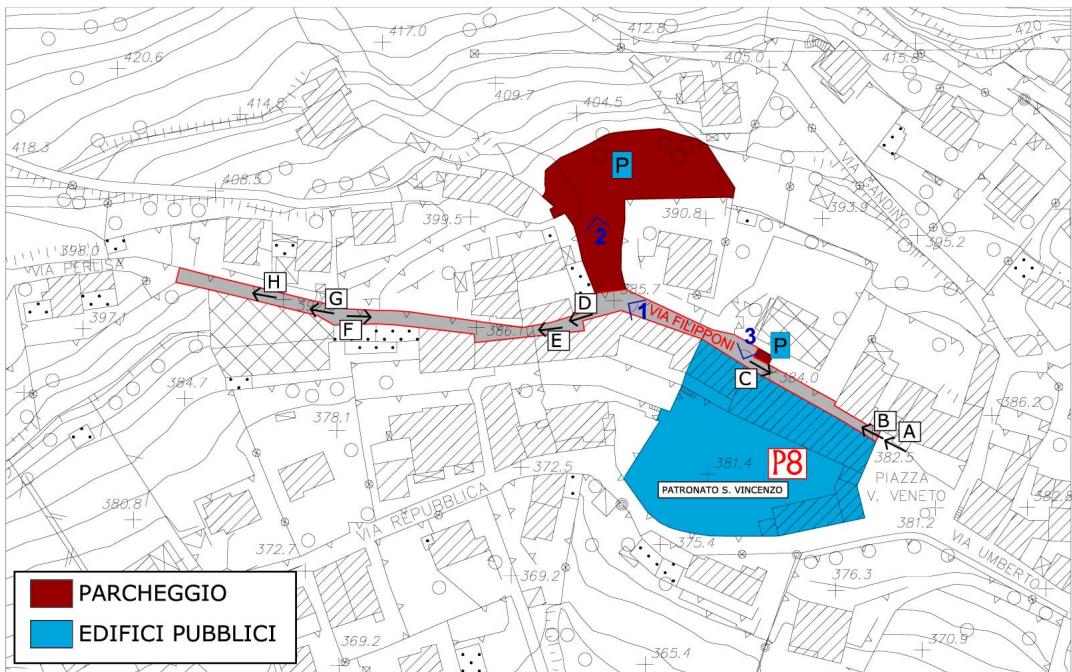
PARCHEGGIO PER IL CENTRO DIURNO INTEGRATO

<i>Presenza di aree di sosta:</i>	NO	<i>note:</i>	
<i>Presenza di parcheggi:</i>	SI	<i>note:</i>	Di fronte all'ingresso al Centro diurno integrato all'interno del Patronato di S. Vincenzo (vedi fotografia3) presenza di parcheggio senza limiti di sosta, anche se probabilmente chiuso con una sbarra durante le ore di chiusura del centro (vedi fotografie 1-2)
<i>Presenza di collegamenti pedonali</i>	NO	<i>note:</i>
