Località:

Endine Gaiano

**CARATTERISTICHE TIPOLOGICHE**

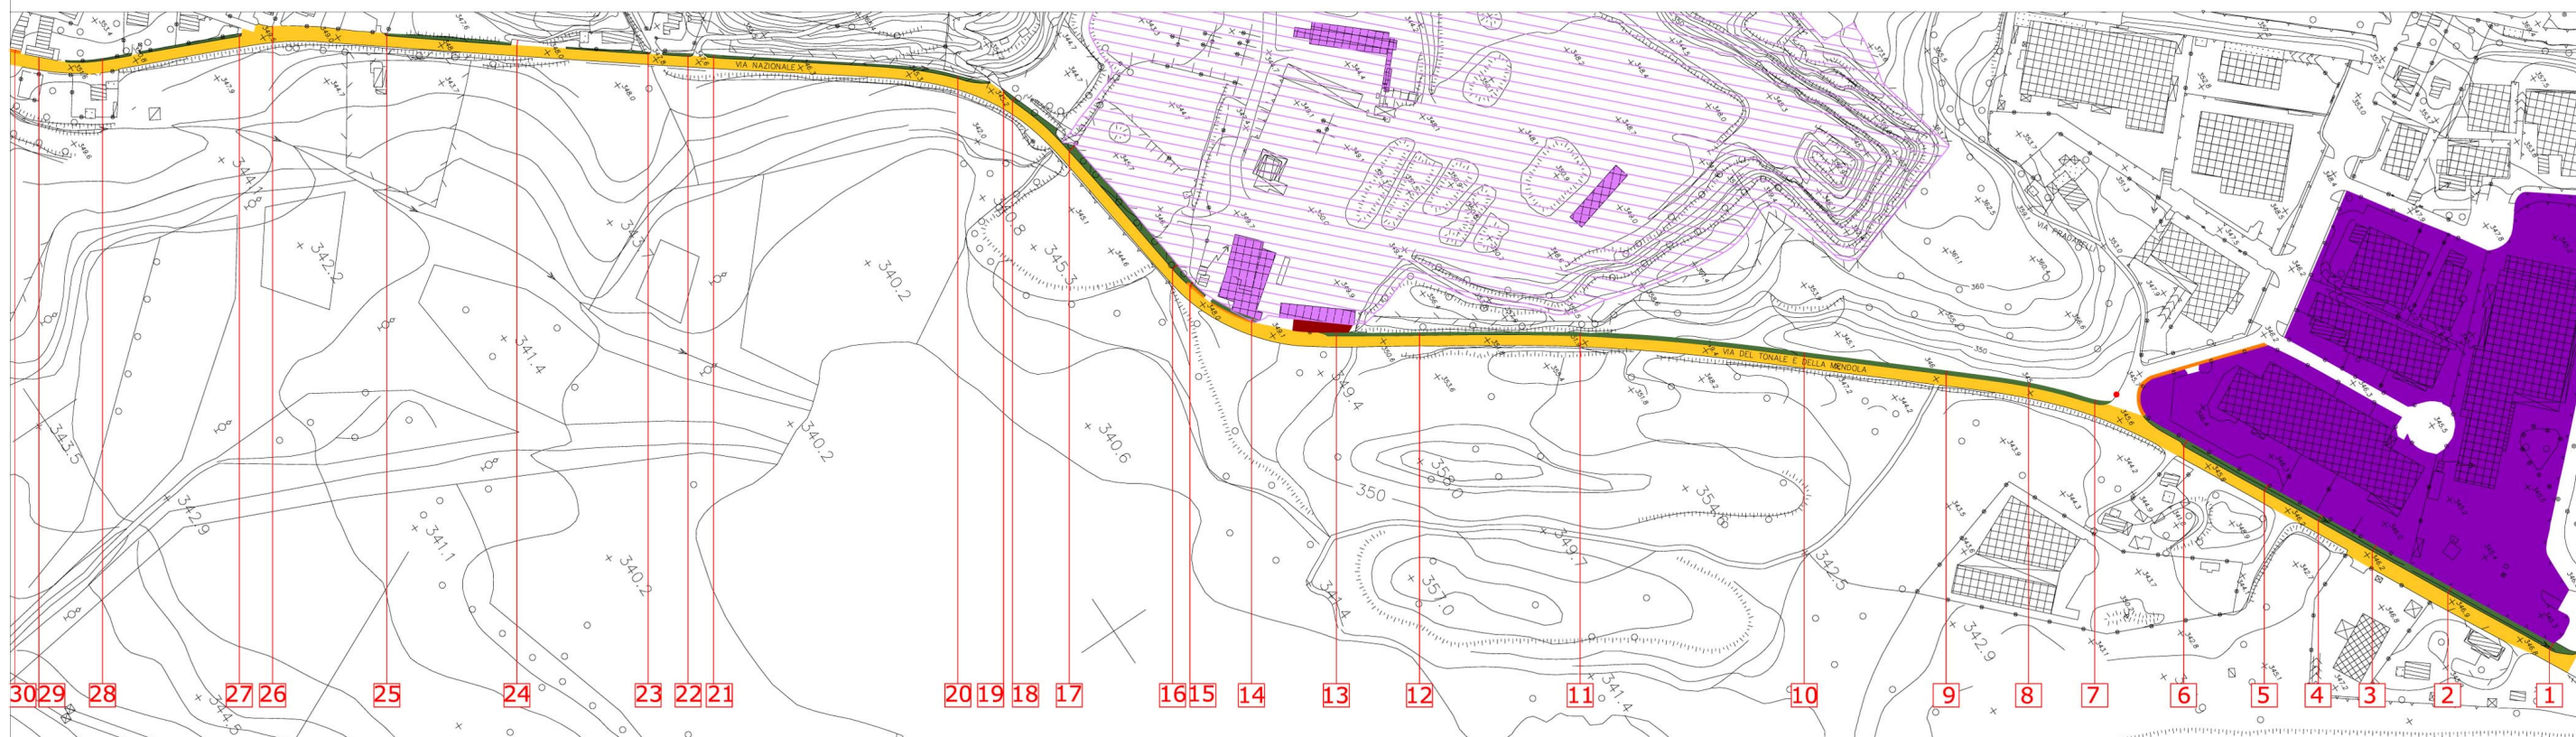
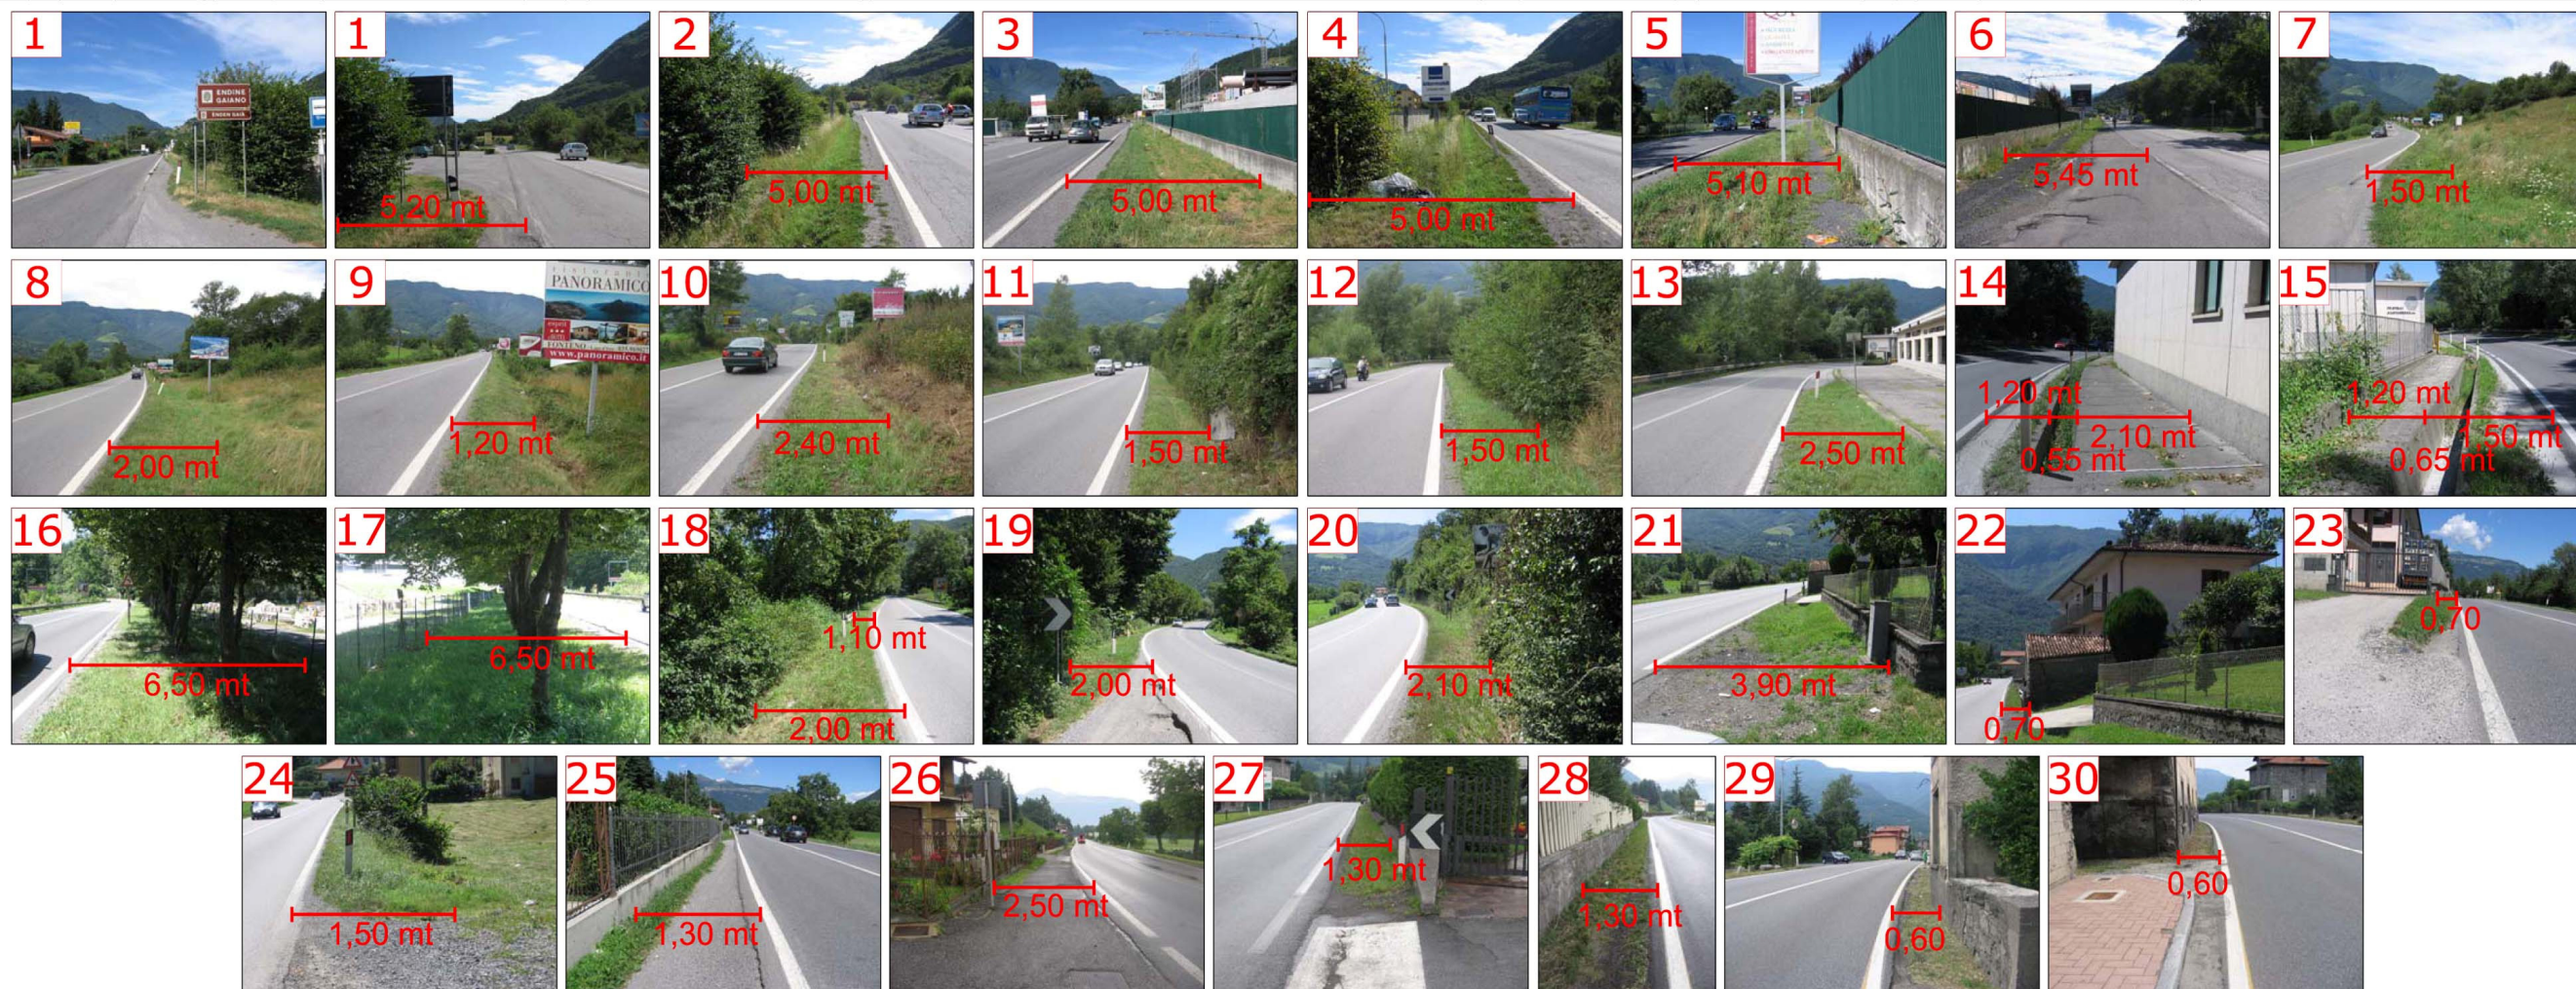
FASCIA DI VERDE A LATO CARREGGIATA STATALE N. 42 POSSIBILE SEDE DI PISTA CICLOPEDONALE E/O MARCIAPIEDE:
