Comune di PRESTINE

DOCUMENTO DI POLIZIA IDRAULICA

SCHEDE DESCRITTIVE

DATA: Marzo 2013

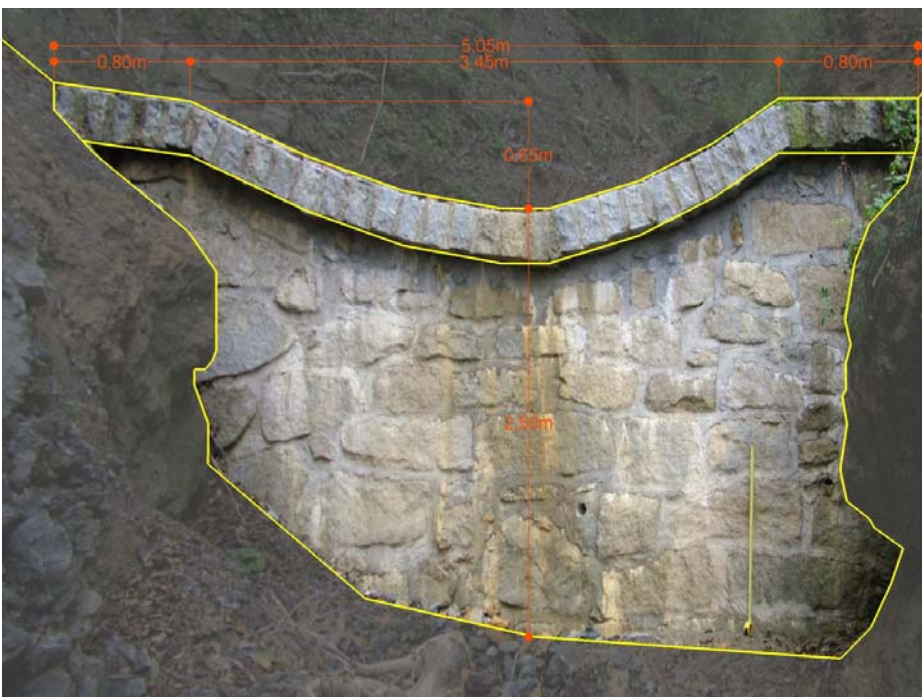
<u>Materiale di costruzione:</u> cls e pietrame	<u>Eventuali ostacoli al deflusso:</u> detrito, resti vegetali e vegetazione invadono l'alveo
<u>Sezione:</u> Larghezza: 5.05 m Altezza: 2.50 m Spessore: 1.20 m	<u>Presenza di lesioni al manufatto:</u> no
<u>Note:</u> si raccomanda la manutenzione e la pulizia periodica dell'alveo

<p>Fronte della briglia</p>

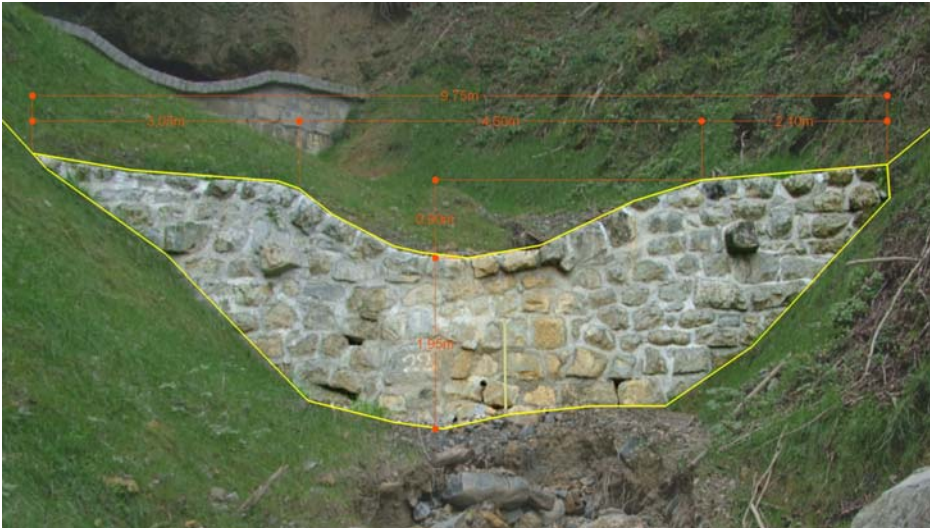
<u>Materiale di costruzione:</u> cls e pietrame	<u>Eventuali ostacoli al deflusso:</u> detrito, resti vegetali e vegetazione invadono l'alveo
<u>Sezione:</u> Larghezza: 4.50 m Altezza: 1.95 m Spessore: 1.20 m	<u>Presenza di lesioni al manufatto:</u> no
Note: si raccomanda la manutenzione e la pulizia periodica dell'alveo

<p>Fronte della briglia</p>

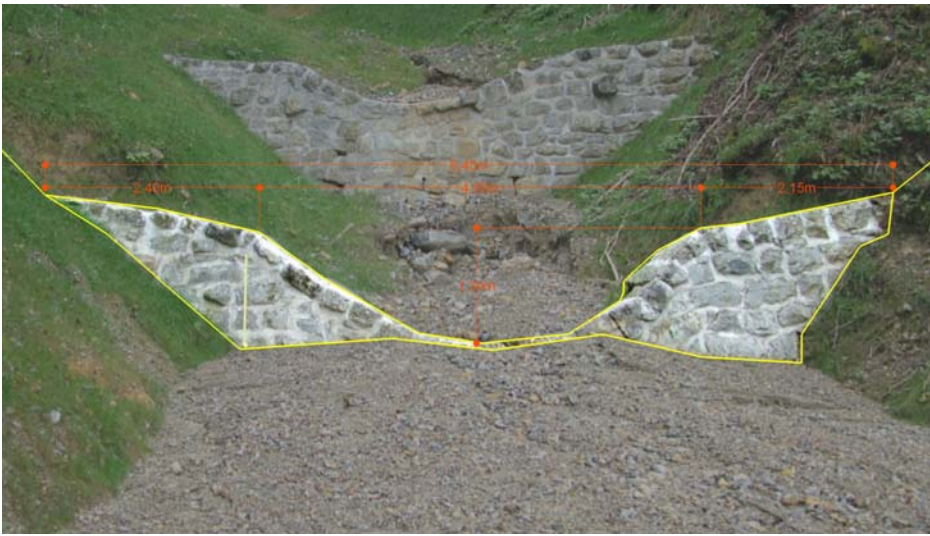
<u>Materiale di costruzione:</u> cls e pietrame	<u>Eventuali ostacoli al deflusso:</u> detrito, resti vegetali e vegetazione invadono l'alveo
<u>Sezione:</u> Larghezza: 4.90 m Altezza: 1.30 m Spessore: 1.20 m	<u>Presenza di lesioni al manufatto:</u> no

<p>Fronte della briglia</p>

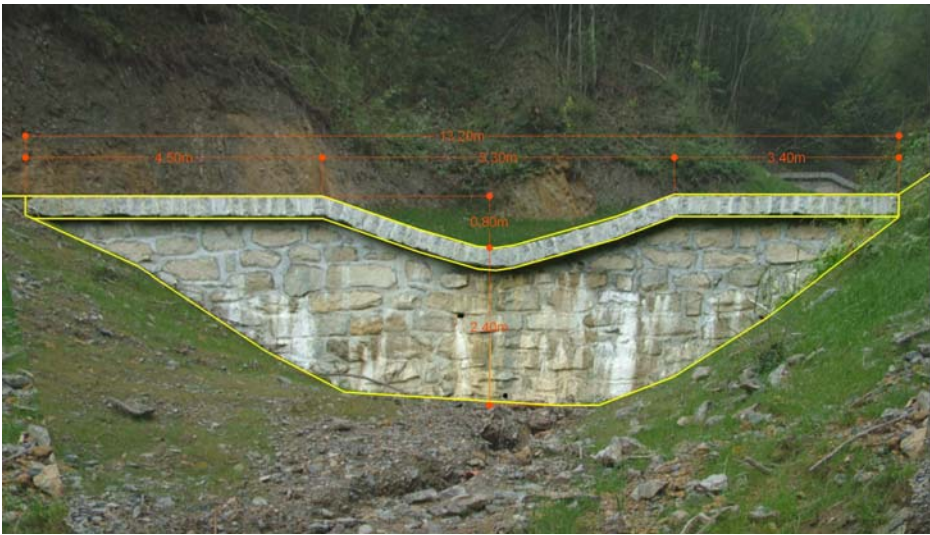
<u>Materiale di costruzione:</u> cls e pietrame	<u>Eventuali ostacoli al deflusso:</u> detrito, resti vegetali e vegetazione invadono l'alveo
<u>Sezione:</u> Larghezza: 5.30 m Altezza: 2.40 m Spessore: 1.20 m	<u>Presenza di lesioni al manufatto:</u> no
<u>Note:</u> si raccomanda la manutenzione e la pulizia periodica dell'alveo.

<p>Fronte della briglia</p>

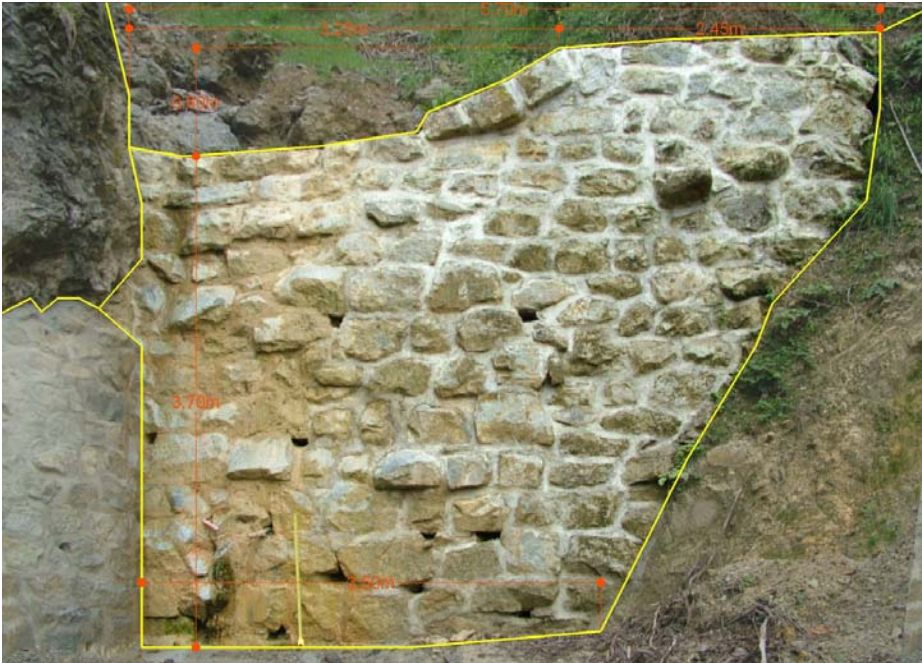
<u>Materiale di costruzione:</u> cls e pietrame	<u>Eventuali ostacoli al deflusso:</u> detrito, resti vegetali e vegetazione invadono l'alveo
<u>Sezione:</u> Larghezza: 3.25 m Altezza: 3.70 m Spessore: 1.20 m	<u>Presenza di lesioni al manufatto:</u> no
<u>Note:</u> si raccomanda la manutenzione e la pulizia periodica dell'alveo

<p>Fronte della briglia</p>

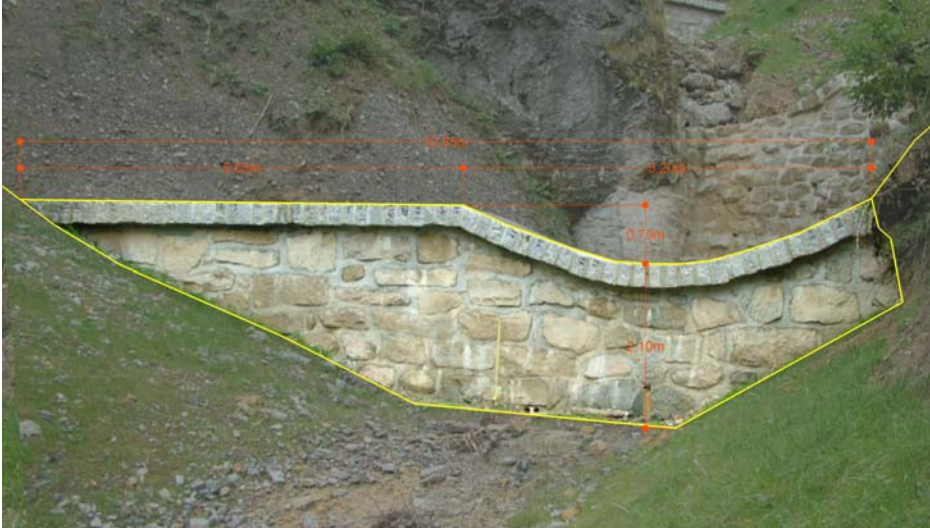
<u>Materiale di costruzione:</u> cls e pietrame	<u>Eventuali ostacoli al deflusso:</u> detrito, resti vegetali e vegetazione invadono l'alveo
<u>Sezione:</u> Larghezza: 5.20 m Altezza: 2.10 m Spessore: 1.20 m	<u>Presenza di lesioni al manufatto:</u> no
<u>Note:</u> si raccomanda la manutenzione e la pulizia periodica dell'alveo.

<p>Fronte della briglia</p>

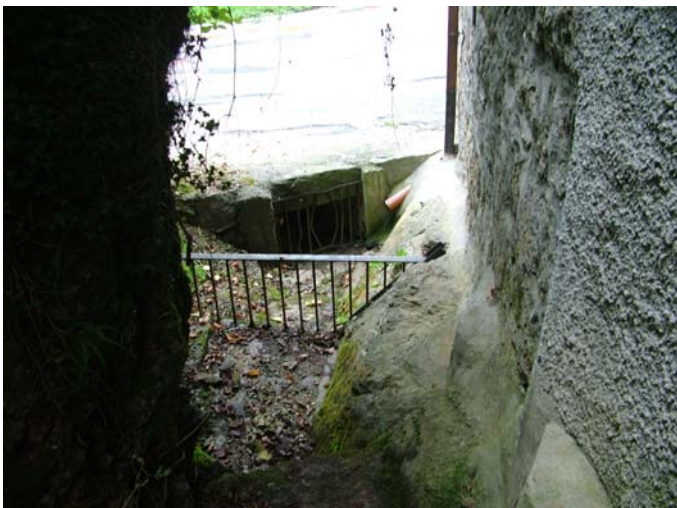
<u>Materiale di costruzione:</u> cls e pietra	<u>Eventuali ostacoli al deflusso:</u> presenza di detrito e vegetazione lungo l'alveo a monte del tombotto; presenza di un potenziale dissesto franoso in sponda sx idrografica a monte del tombotto
<u>Sezione:</u> Larghezza: 0.80 m Altezza: 0.80 m	<u>Presenza di lesioni al manufatto:</u> no
Note: si raccomanda la manutenzione e la pulizia periodica dell'alveo sia a monte del tombotto A che dell'abitazione presente

Foto1. Tombotto A, vista di monte

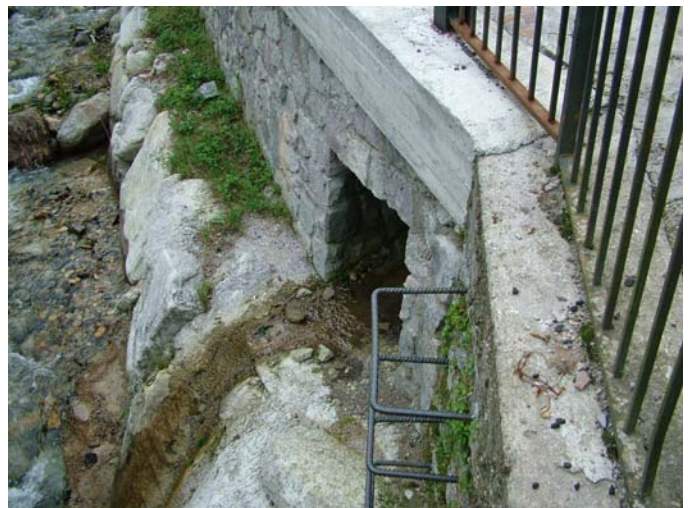
Foto 2. Tombotto A, vista di valle

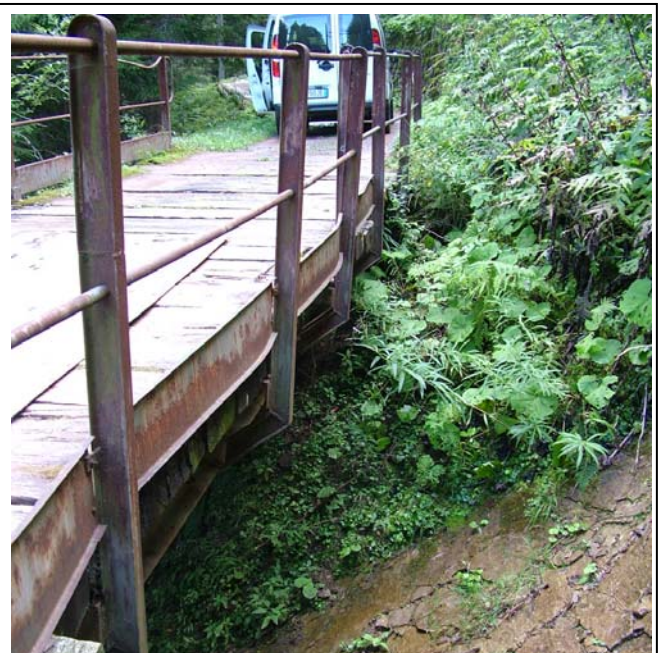
Foto 1. Vista dell'alveo a monte del ponte

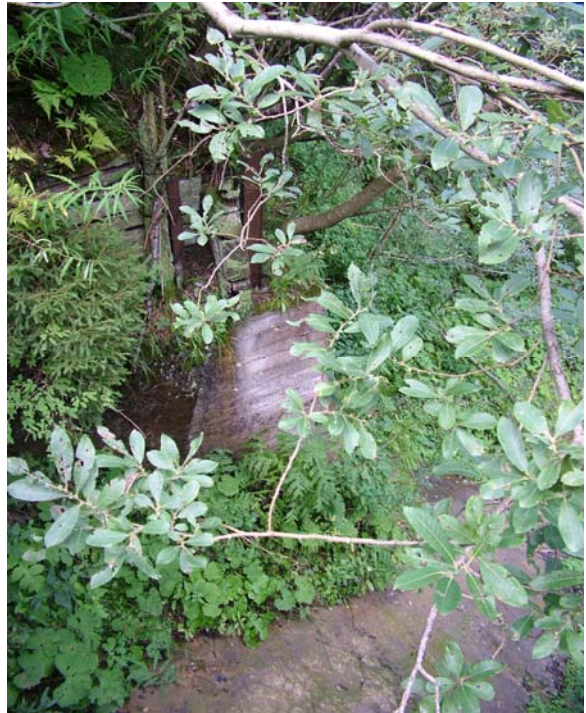
Foto 3. Ponte in ferro e legname
