Ricorso n. 1294 del 2014

**Elaborato Peritale
Stesura definitiva**

CENTRO CULTURALE

Dott. Davide Martello

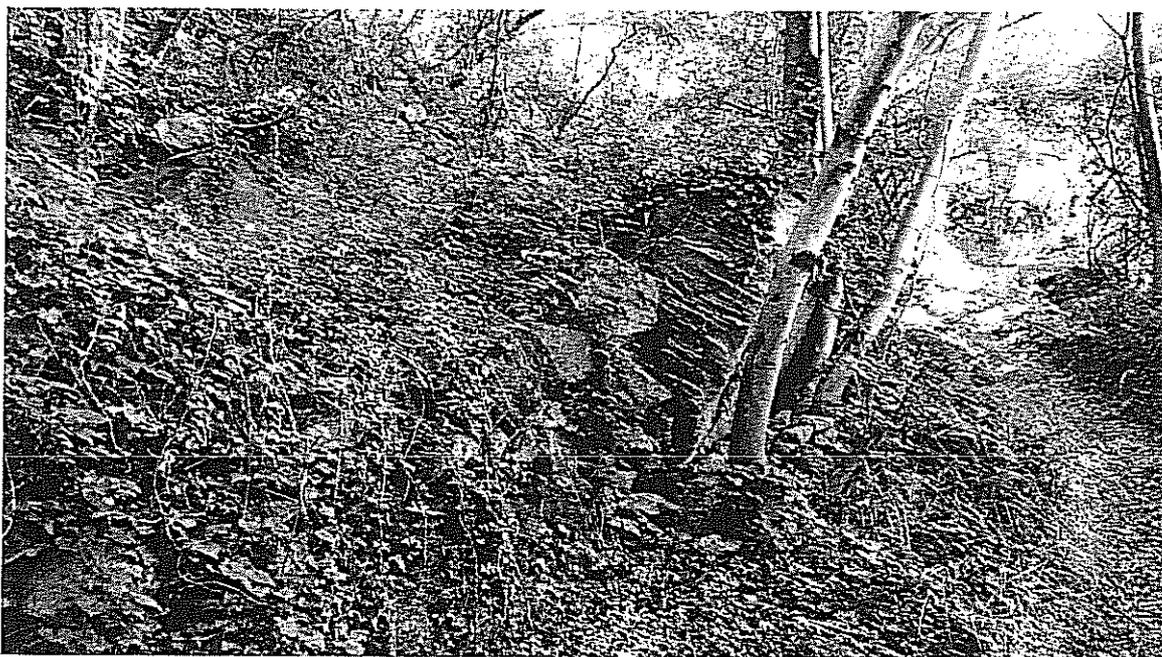
Foto 2: muretto a secco attraversato da masso caduto

do comunque che periodiche operazioni di ordinaria manutenzione del monte possono rappresentare un valido (anche se non sempre esaustivo) intervento preventivo: ad esempio pulizia della vegetazione ad alto fusto malata o instabile, rimozione di piccoli blocchi rocciosi in equilibrio instabile o trattenuti dalla vegetazione, manutenzione dei muretti a secco.

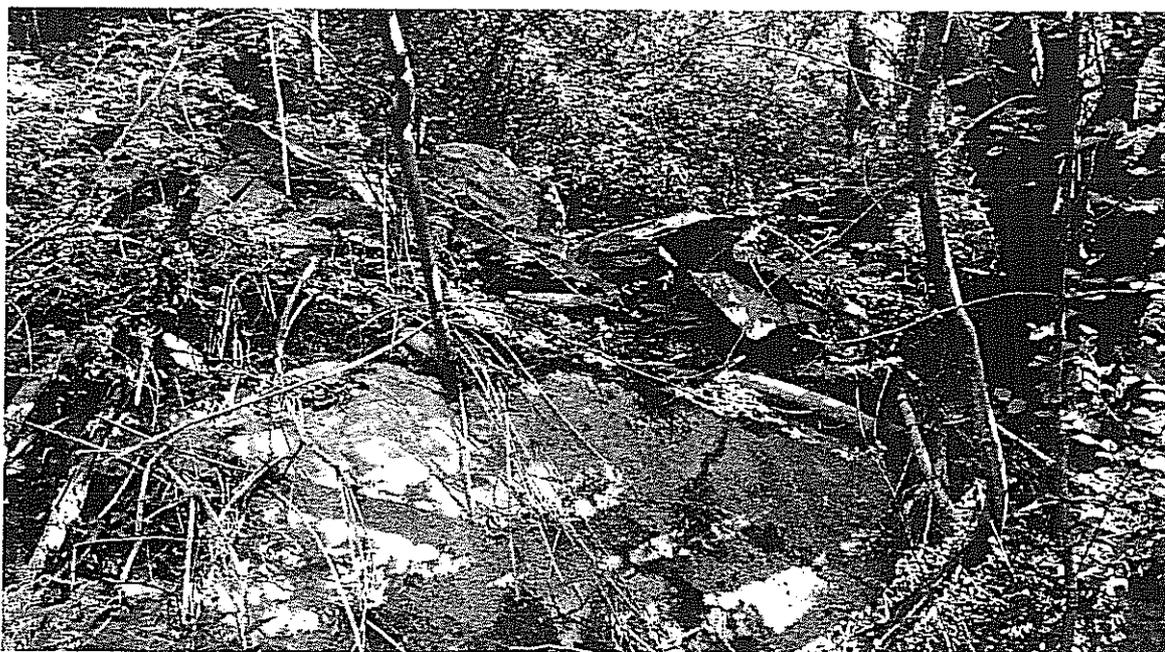
Anche a conferma della efficacia di tali condizioni predisponenti, si ribadisce la presenza diffusa di accumuli rocciosi lungo la parte bassa del versante ed anche i numerosi muri a secco realizzati con grandi quantità di blocchi rocciosi presumibilmente recuperati in sito.

Foto 3: accumulo di blocchi lungo il versante

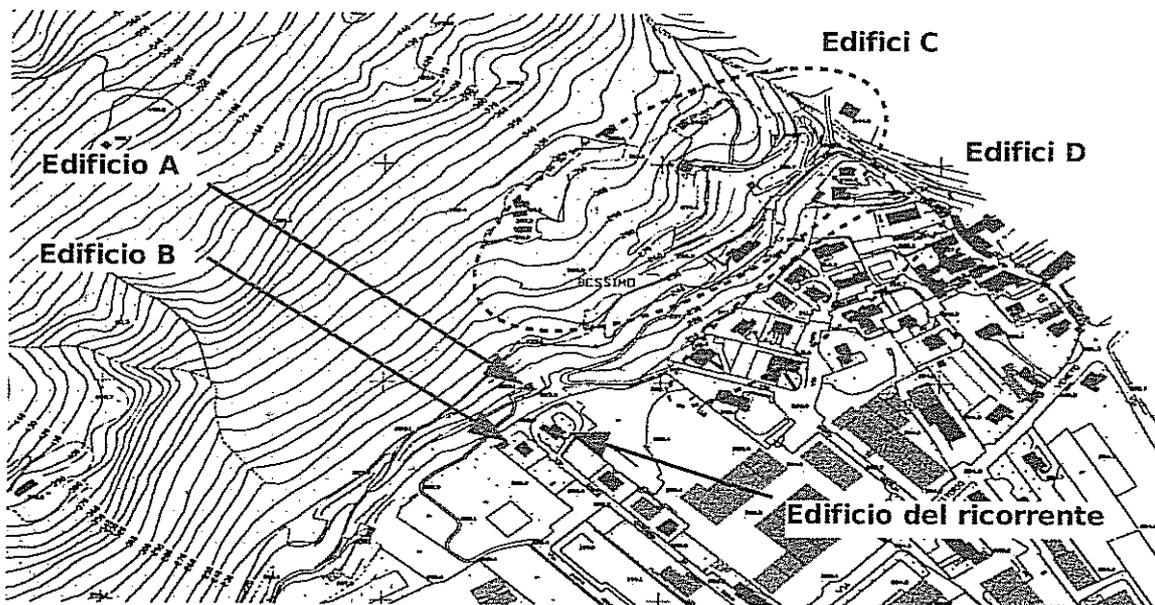
Disegno 1: Planimetria con indicazione degli edifici

tali fattori, in particolare la pericolosità e l'esposizione, sono pressochè paragonabili ed estendibili a tutte le abitazioni sottostanti che si trovano sulla piana alluvionale ai piedi del versante (“edificio B” ed “edifici D” di Disegno 1).

L'edificio in questione non è maggiormente esposto rispetto agli edifici adiacenti (“edificio B” ed “edifici D” di Disegno 1) posti sulla piana alluvionale.

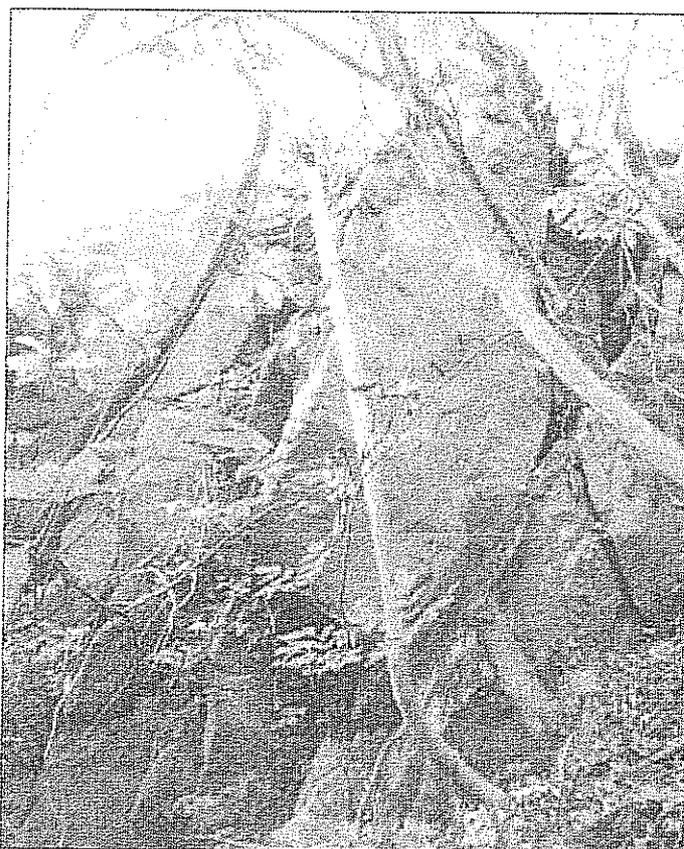
Fig. 7: Ripresa fotografica di un altro affioramento roccioso posto in corrispondenza delle pareti comprese tra le quote 360 e 440 m slm; anche in questo caso si possono notare dei blocchi parzialmente sconnessi
