Edifici in area agricola

Cod.98

Fg.23 Mapp.140

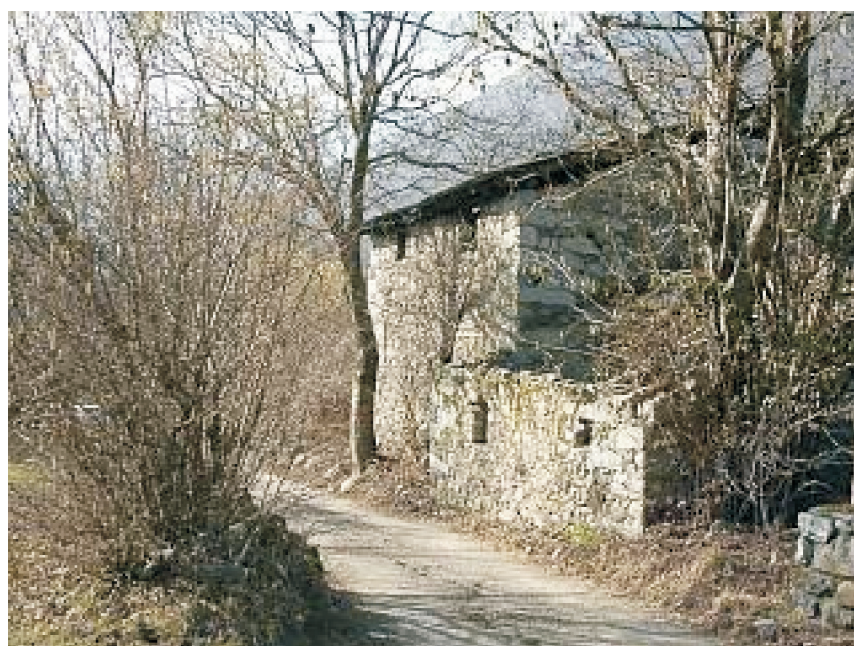
PROSPETTO EST

tetto in tegole						
	tetto in piode			ANNOTAZIONI			
	rinzaffature			Il fabbricato è diviso in due parti, una parte è completamente crollata, mentre l'altra è in buone condizioni. La muratura in sassi è coperta da intonaco			
PARTICOLARI PREGI ARCHITETTONICI							
	fregi			INDICAZIONI			
	edicole			TAVOLA		P.R.3.1/B	
	dipinti			PIANI		2	
	altro			AREA (mq)		116,48	
DOTAZIONE DI SERVIZI				ALTEZZA MEDIA (ml)		-	
	acqua			VOLUME (mc)		-	
	luce						
X	strada carrabile						
	sentiero
