COMUNE DI MALONNO

La componente geologica nella pianificazione comunale

RELAZIONE

Settembre 2003

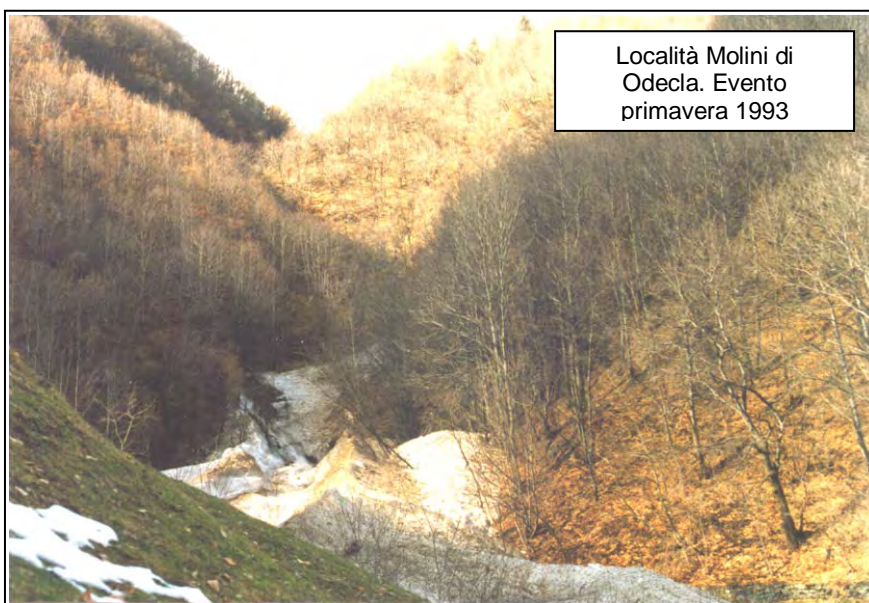
porzione meridionale del tratto di versante destro della Valle Camonica compreso entro i limiti comunale; il corso d'acqua, al quale è collegata l'ampia conoide alluvionale contraddistinta da una morfologia che testimonia attività recente (paleoalvei), è caratterizzato da portate idriche levate associate da apporti detritici con volumi considerevoli, legati soprattutto alle condizioni meccaniche del substrato roccioso (fratturazione) ed ai fenomeni di

valanga che interessano numerosi rami del corso d'acqua stesso. Testimonianze storiche riportano che il "vendul" (valanghe) ha in passato raggiunto l'apice della conoide alluvionale presso la località Molbeno. Valutate le condizioni generali del bacino sotteso, si ritiene che la conoide sia da ritenersi quiescente per la possibilità del verificarsi di ulteriori fenomeni di apporti detritici in massa.

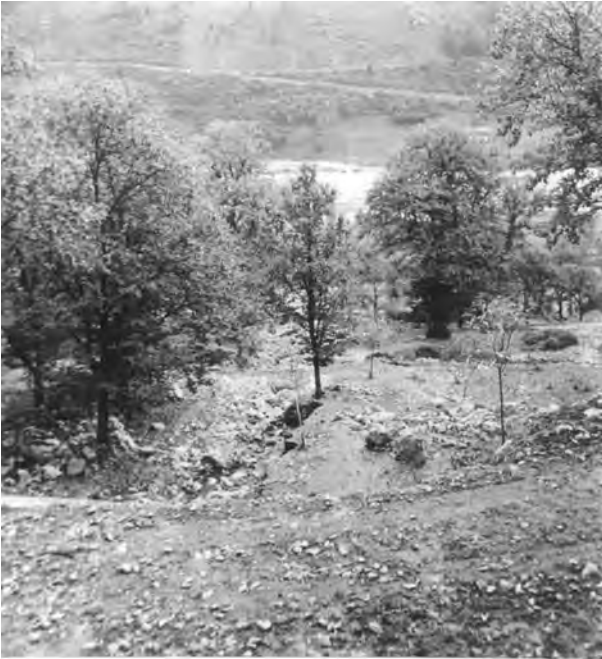
L'asta torrentizia è sede di deflusso di colate fangose legate sia ai processi erosivi laterali che ai processi di degradazione dei versanti dell'impluvio. Le colate, quando non caratterizzate da consistenti volumi, interrompono la loro corsa in corrispondenza dei tombotti degli attraversamenti stradali causando la parziale interruzione del deflusso delle acque; eventi con la messa in gioco di volumi considerevoli possono raggiungere l'apice della conoide e divagare sino al raggiungimento del rilevato ferroviario. A monte del rilevato è stata realizzata una vasca di espansione, che limita che il trasporto solido raggiunga il settore in prossimità delle abitazioni della Frazione Miravalle, causando periodicamente l'intasamento del tombotto lungo la SS42. La

vasca di trattenuta risulta in posizione non idonea in quanto è stato verificata la possibilità di esondazione nella porzione apicale della conoide, in corrispondenza dei tombotti lungo la strada per Cornola.

A valle della SS42 non esiste alcun alveo che favorisca il deflusso sino alla confluenza con il Fiume Oglio. Ne conseguono periodici fenomeni di allagamento delle aree a quote inferiori.

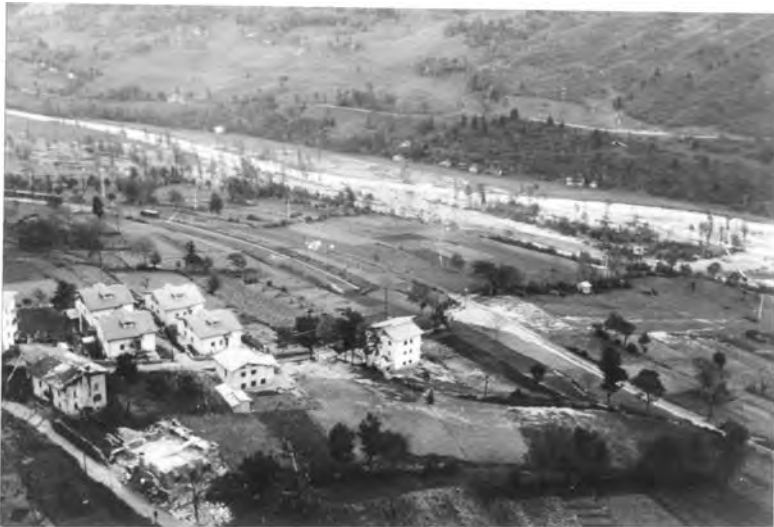
CORNOLA-LORITTO invasa dal torrente Valar
-più in là fortuna-

Con il toponimo riportato dalla tradizione locale viene indicato il corso d'acqua che attraversa il settore meridionale dell'abitato di Malonno, è caratterizzato da potenziali fenomeni di trasporto solido, con volumi modesti in relazione alle condizioni di dissesto del bacino, che possono raggiungere il settore superiore dell'abitato nel quale il corso d'acqua è completamente tombinato sino al raggiungimento del settore a valle del rilevato stradale. Tale condizione determina condizioni di rischio per il possibile intasamento del condotto e conseguente deflusso delle acque e detriti lungo la sede

stradale realizzata lungo l'alveo.

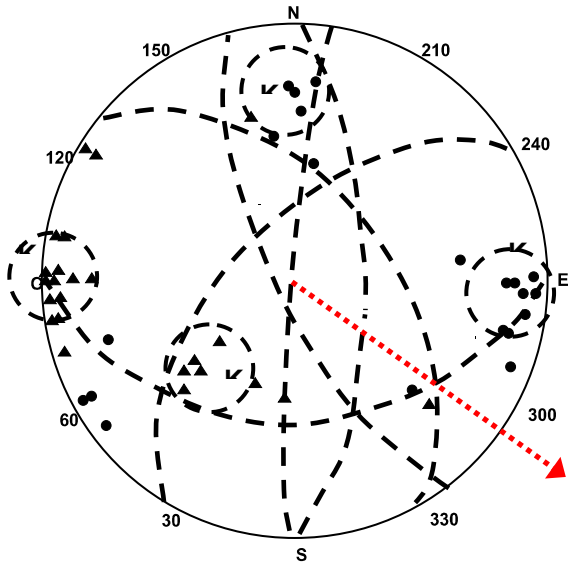
BGD n° 1		Arenarie vulcaniche					
CLASSI		5	4	3	2	1	0
PARAMETRI	L						
	F						
	S						
	A						
	W						
descrizione		L ₅ F ₂ S ₂ A ₅ W ₂

PROIEZIONE STEREOGRAFICA (POLARE E CICLOGRAFICA) DEL RILIEVO GEOMECCANICO EFFETTUATO IN CORRISPONDENZA DELLE PARETI ROCCIOSE INSISTENTI SU VIA GALLENA, A VALLE DELLA CHIESA DI SAN FAUSTINO

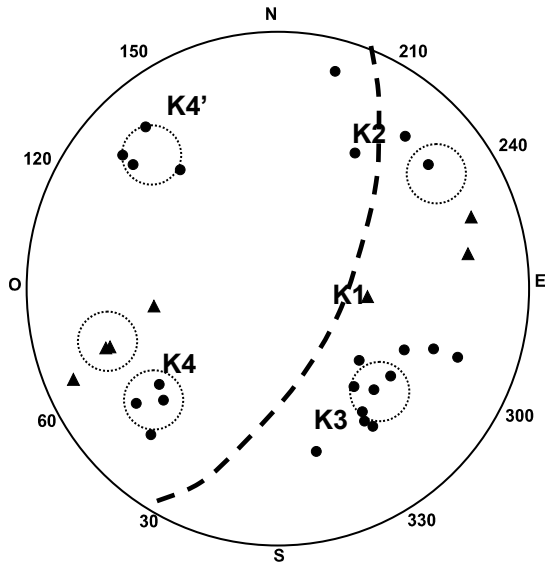
BGD n° 2		micascisti					
CLASSI		5	4	3	2	1	0
PARAMETRI	L						
	F						
	S						
	A						
	W						
descrizione		L ₅ F ₃ S ₂ A ₅ W ₃

PROIEZIONE STEREOGRAFICA (POLARE E CICLOGRAFICA) DEL RILIEVO GEOMECCANICO EFFETTUATO IN CORRISPONDENZA DELLE PARETI ROCCIOSE INSISTENTI SULLA STRADA PRESSO LA LOCALITÀ CORNOLA
