DOCUMENTAZIONE FOTOGRAFICA

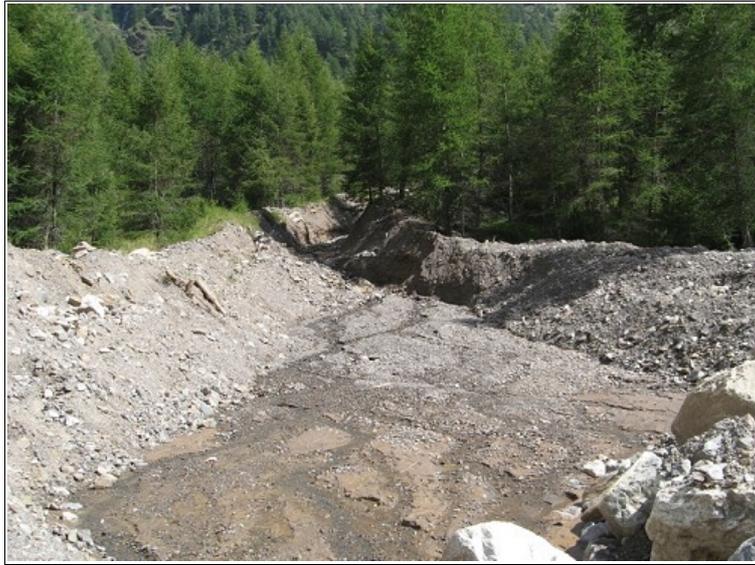
Fotografia 9 – Dettaglio del canale centrale con gli argini laterali del debris-flow attivo a Case degli Orti, alimentato da una frana a monte. Il materiale arriva fino alla strada per la Val Malza interrompendola quasi annualmente.

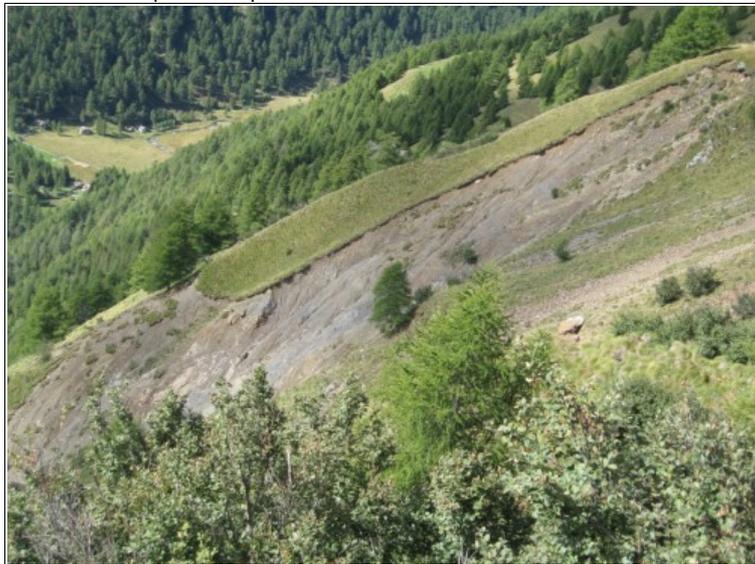
Fotografia 10 – Testata della frana in prossimità dei tornanti della strada S.S. n. 300 del Gavia che alimenta il debris-flow di case degli Orti.

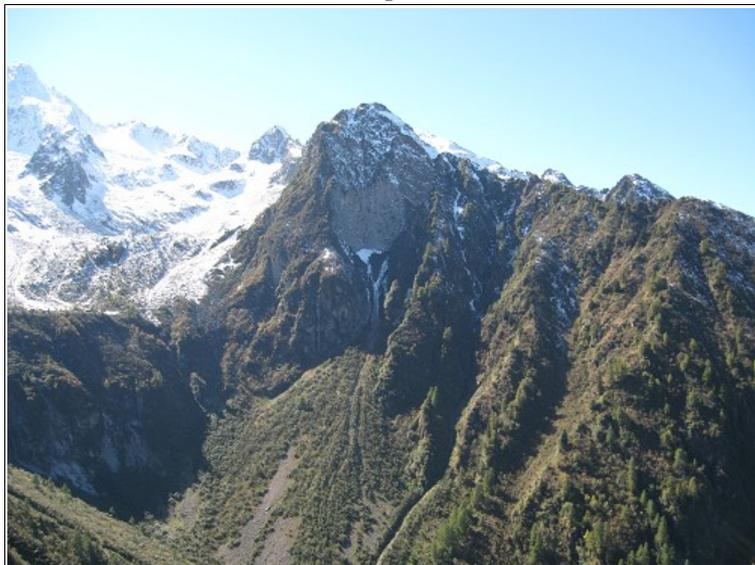
Fotografia 11 – Frana di crollo dal Corno Marcio alla testata di Valbione.

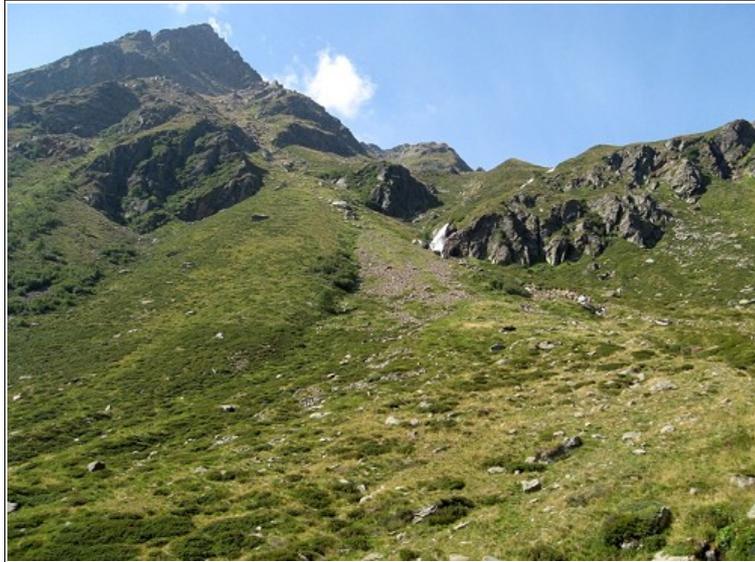
Fotografia 12 – Frana di crollo da Punta Monticelli di fronte al Rifugio Val Malza.

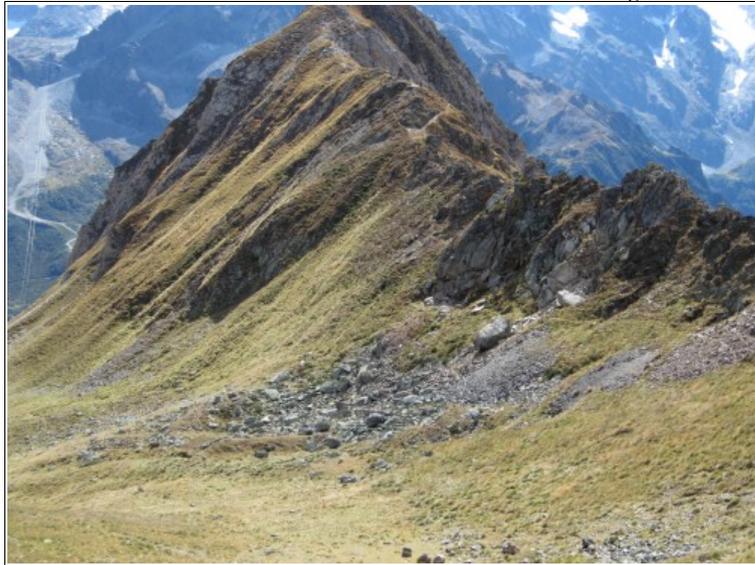
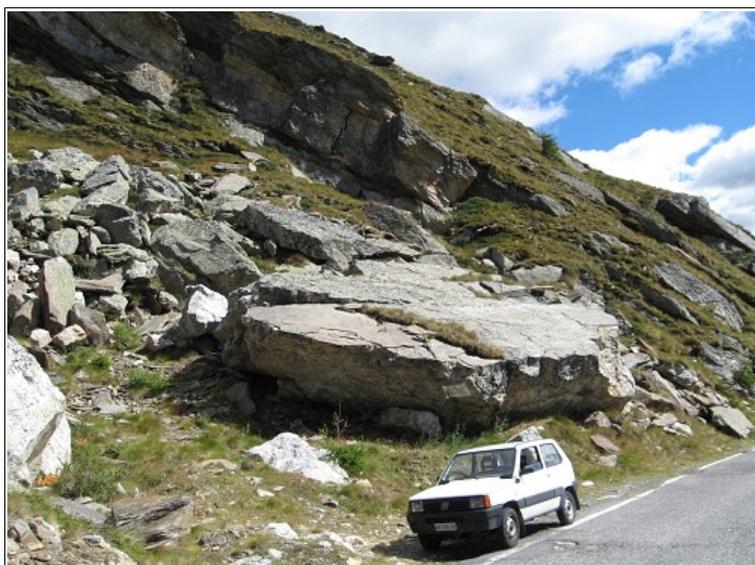
Fotografia 13a e 13b – Crolli di roccia dai versanti che tendono a formare falde di detrito, con distacco di blocchi enormi (Cima Bleis e S.S. n. 300 del Gavia).

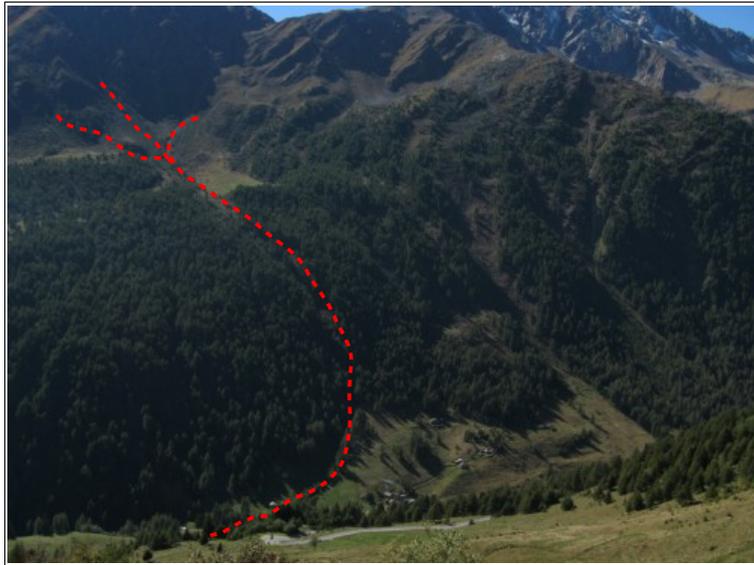
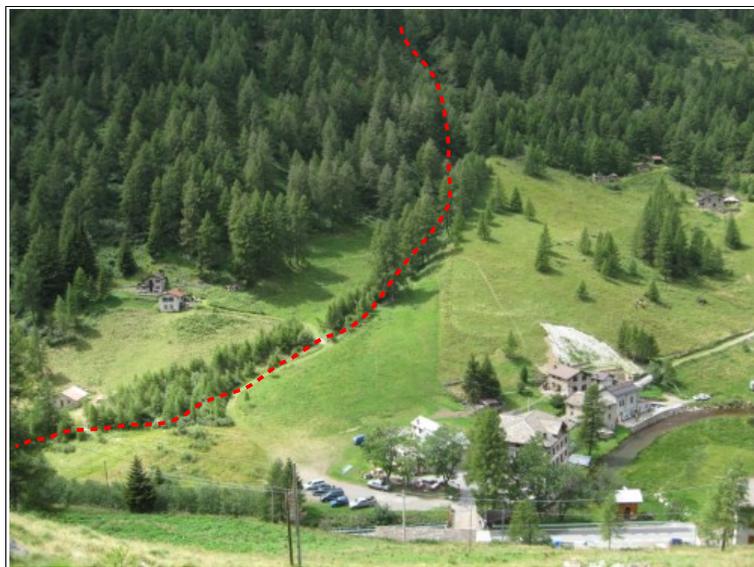
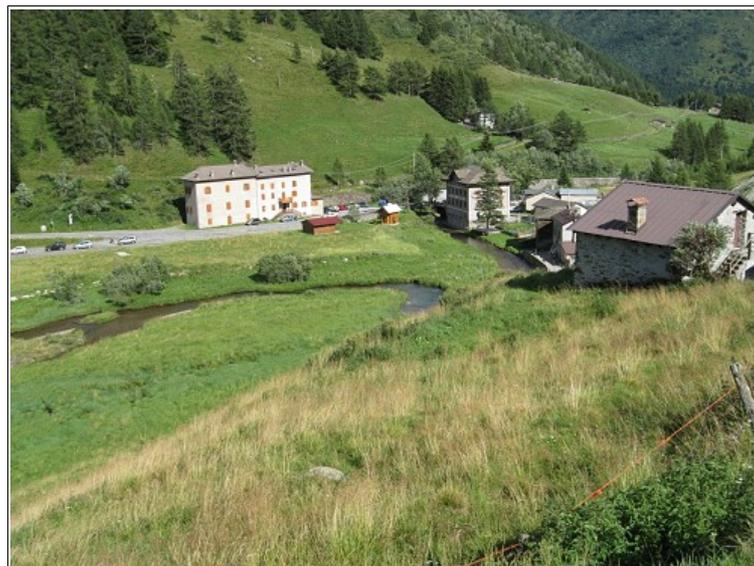
Fotografia 14a, 14b, 14c – Versante esposto a NE di Cima Bleis di Somalbosco solcato dall'impluvio che termina poco a valle di S. Apollonia, e lungo il quale il 17 giugno 1784 si verificò il trasporto in massa di materiale (frana-debris-flow) che provocò l'ostruzione del torrente Frigidolfo e lo sbarramento della valle con la formazione di un lago temporaneo del quale oggi resta la piana paludosa e torbosa di S. Apollonia.

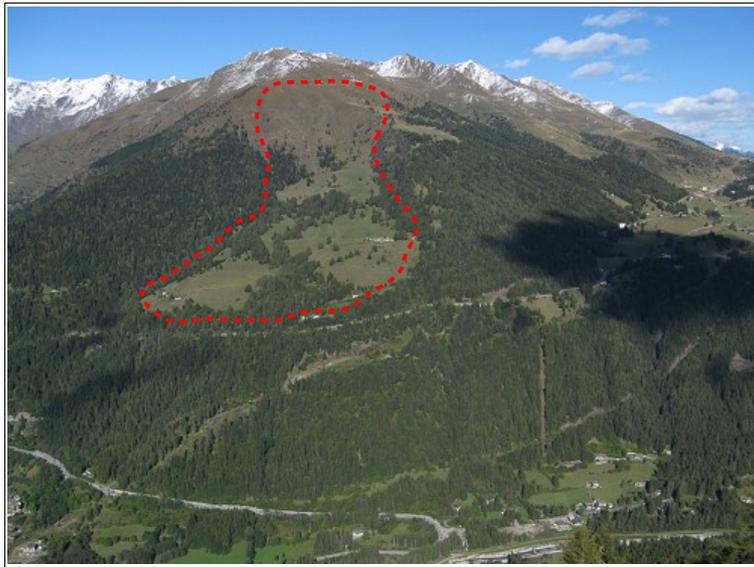
Fotografia 15a – Panoramica dal versante opposto verso i prati di Vescasa che risultano “ribassati e sprofondati” e delimitati da trincee, a seguito di un fenomeno di collasso del versante (DGPV). Nella parte alta è ancora visibile la nicchia dell'antico distacco.

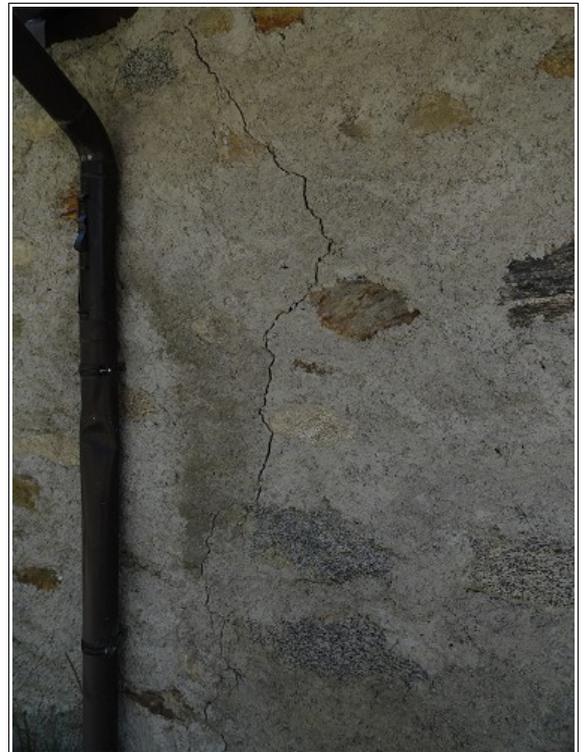
Fotografia 15c – Dettaglio di una crepa nel muro di una baita appena ristrutturata in loc. Vescasa Alta, sintomo di un movimento non del tutto inattivo della DGPV.

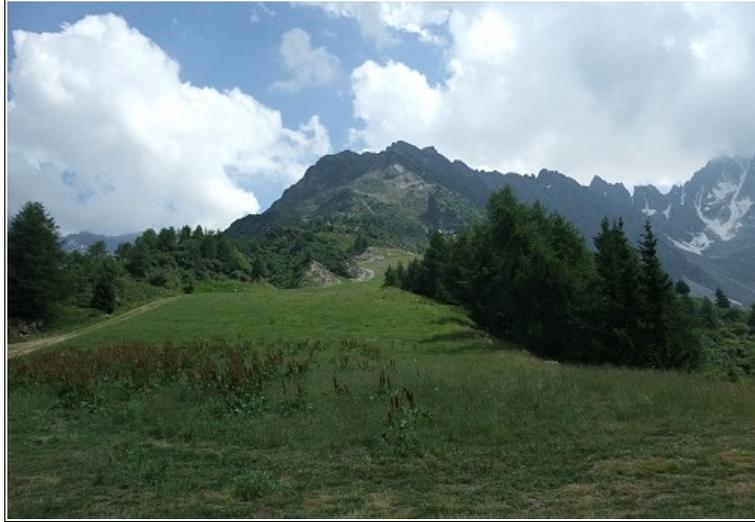
Fotografia 16a – Vista della Cima del Corno D'Aola risalendo la pista da sci. Sia il versante a destra nell'immagine (verso Valbione) sia quello a sinistra (verso la Val Sozzine), dove inizia il bosco, sono coinvolti in un dissesto molto profondo (DGPV)

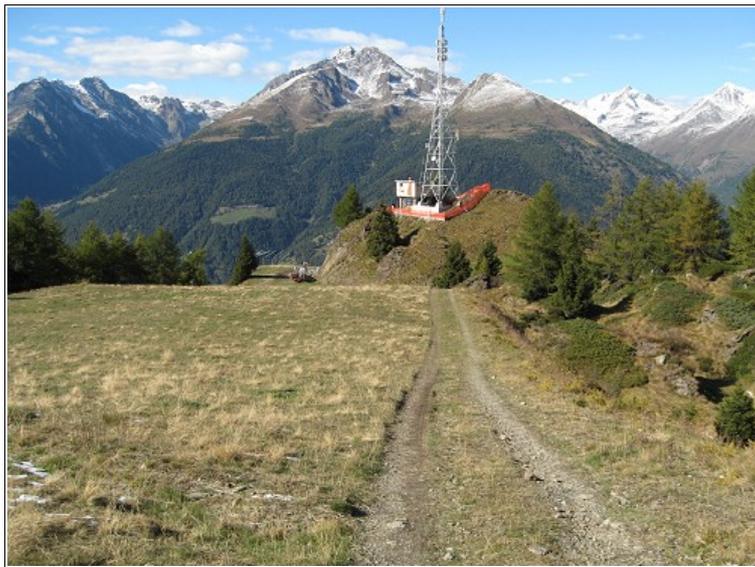
Fotografia 16b – Vista dell'antenna al Corno d'Aola dalla pista da sci. Nella parte destra dell'immagine il versante che scende verso la Val Sozzine, è coinvolto in un dissesto molto profondo (DGPV).

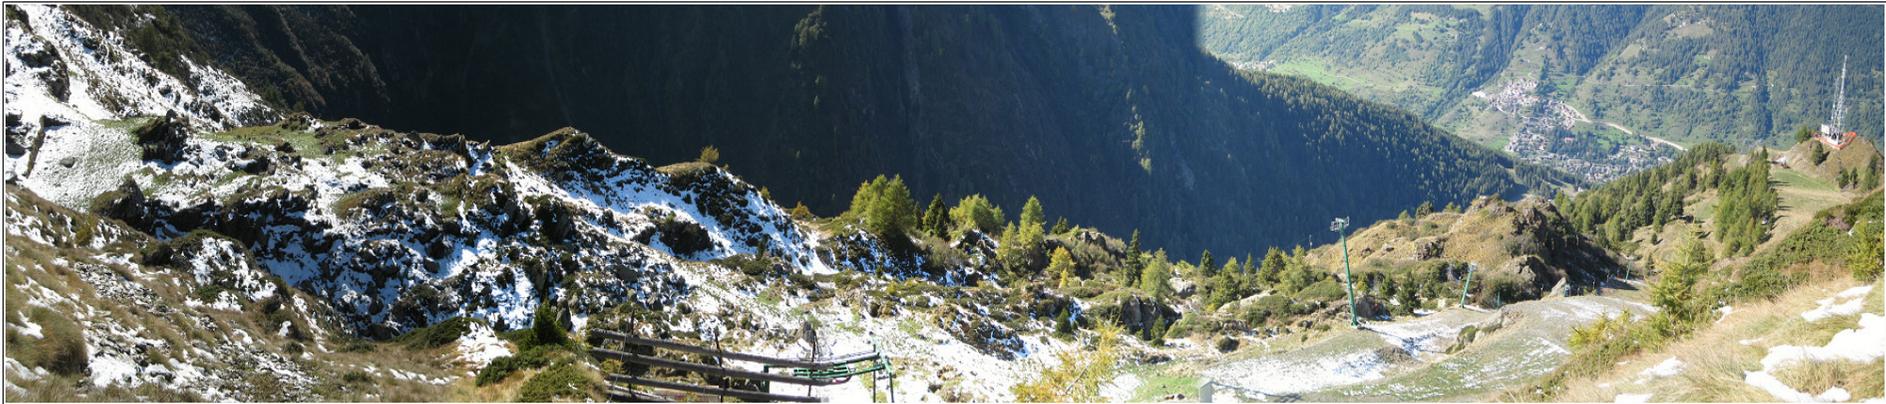
Fotografia 16c – Deformazione gravitativa profonda che interessa la sommità del versante dalla pista del Corno D'Aola verso Valbione. E' nettamente visibile la roccia completamente disarticolata, fratturata, con trincee, dossi, depressioni e contropendenze che sono l'effetto in superficie della deformazione gravitativa profonda del versante (DGPV). Analoga situazione si ha in corrispondenza del versante opposto che scende in Val Sozzine, come se dal crinale i due versanti si allontanassero aprendosi a “fiore”.

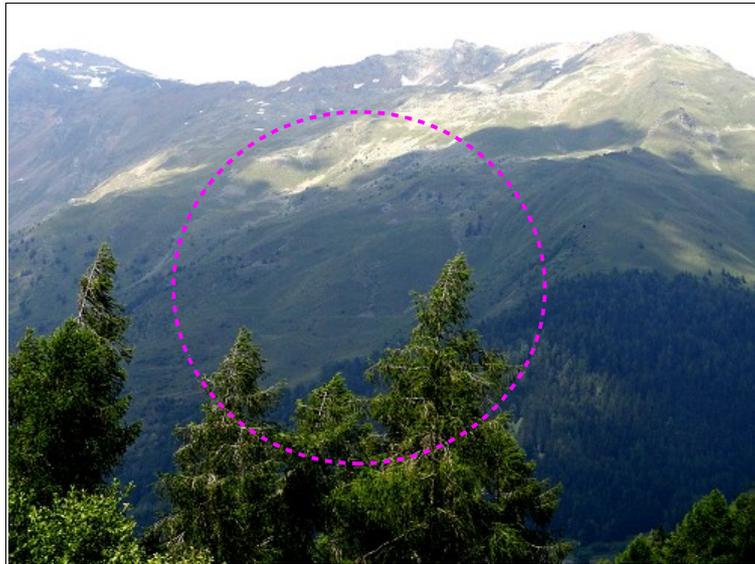
Fotografia 17a – Vista dal versante opposto della DGPV ad ovest di Pezzo. Il versante nella parte centrale risulta ribassato e sprofondato, delimitato da trincee.

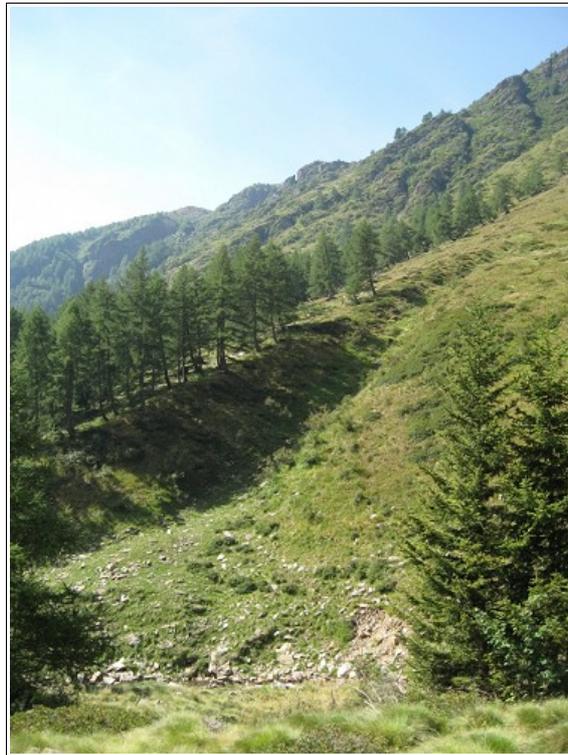
Fotografia 28 – Valanga in Val Malza che nel 2009-2010 distrusse un manufatto di presa dell'acqua.

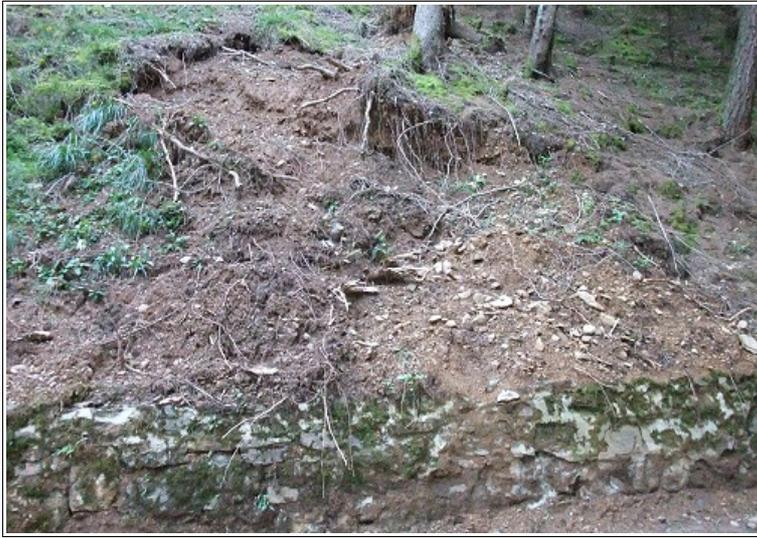
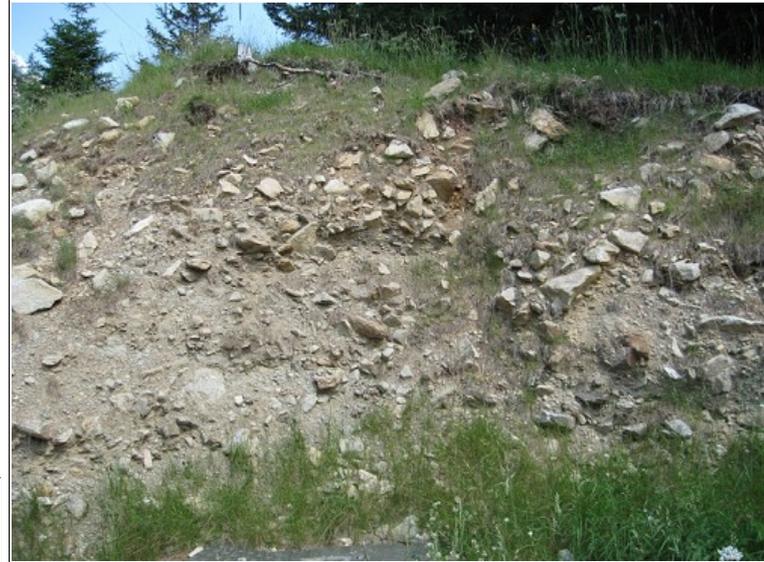
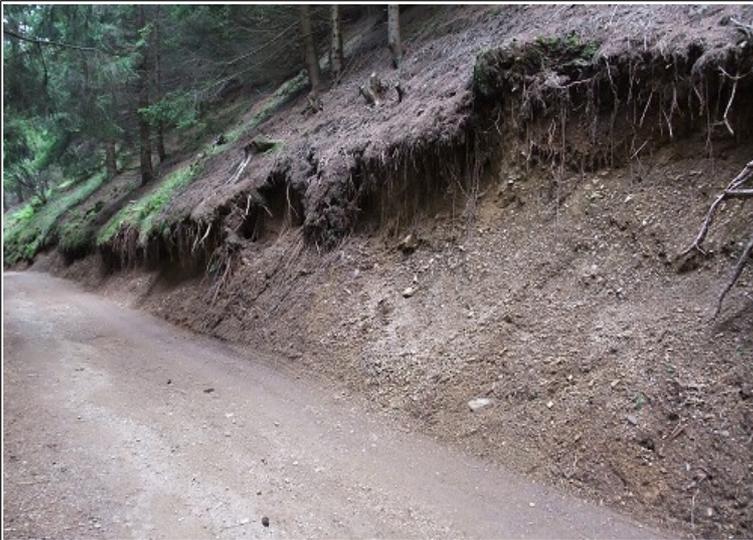
Fotografie 30a -30b -30c -30d – Esempi di frane superficiali non fedelmente cartografabili variamente sparse in tutto il territorio comunale. Sono causate da processi erosivi intensi e anche da sbancamenti e opere antropiche (strade, piste da sci, ecc.). Alcune sono parzialmente consolidate.

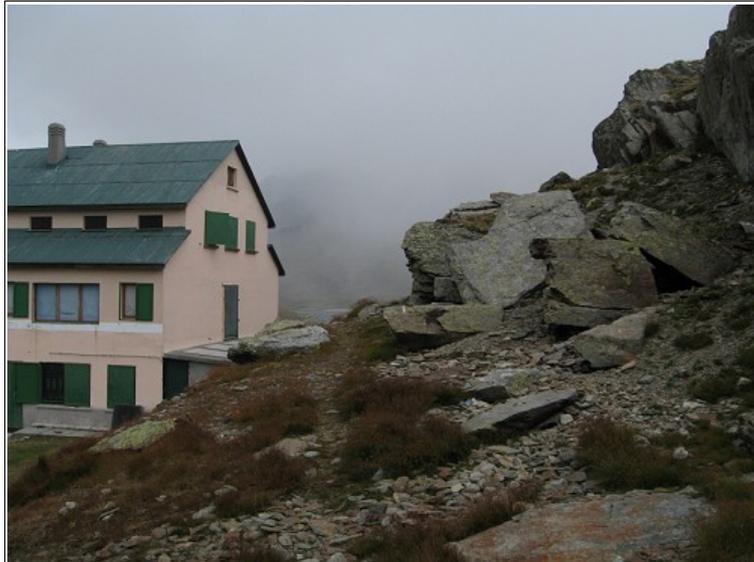
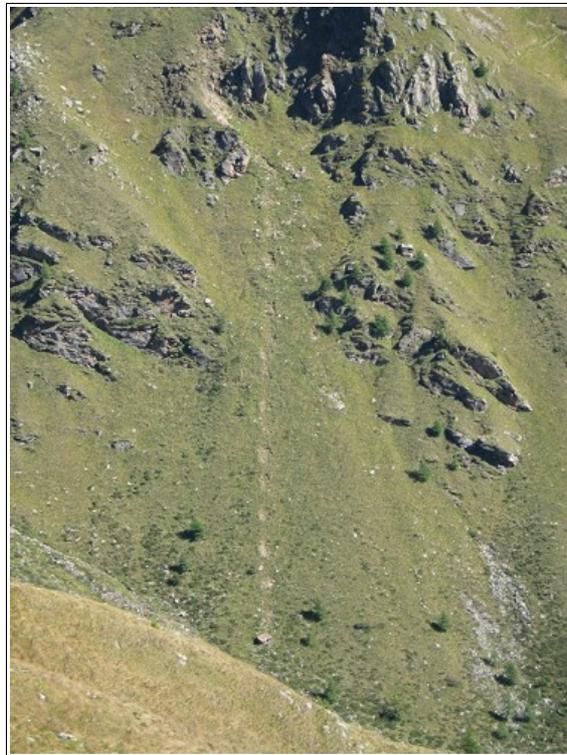
Fotografia 31a -31b – Esempi di crolli di singoli blocchi da affioramenti rocciosi (vicino al Rifugio Bonetta al Passo del Gavia e alla testata della Valle di Viso dove si vedono gli impatti lungo il pendio dovuti al rimbalzo del blocco).

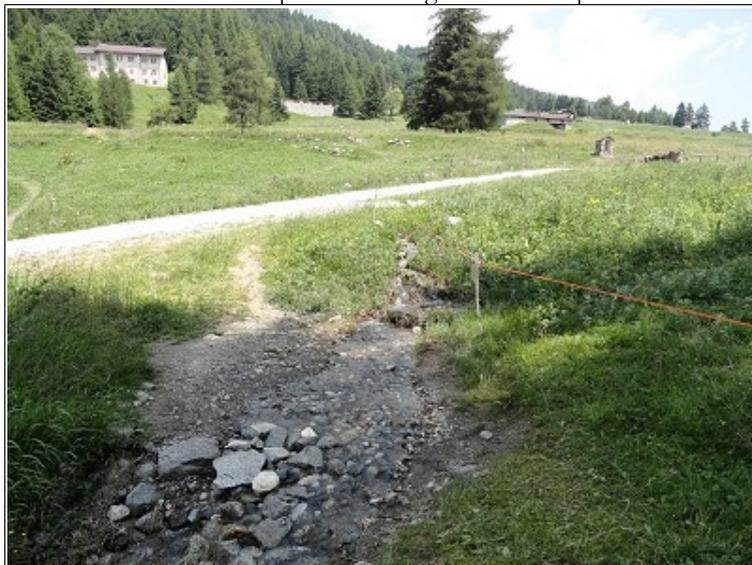
Fotografia 46 – Punto di possibile tracimazione delle acque del torrente dalla valle del Grifone che scende lungo il Tonale, a causa dell'assenza delle sponde.

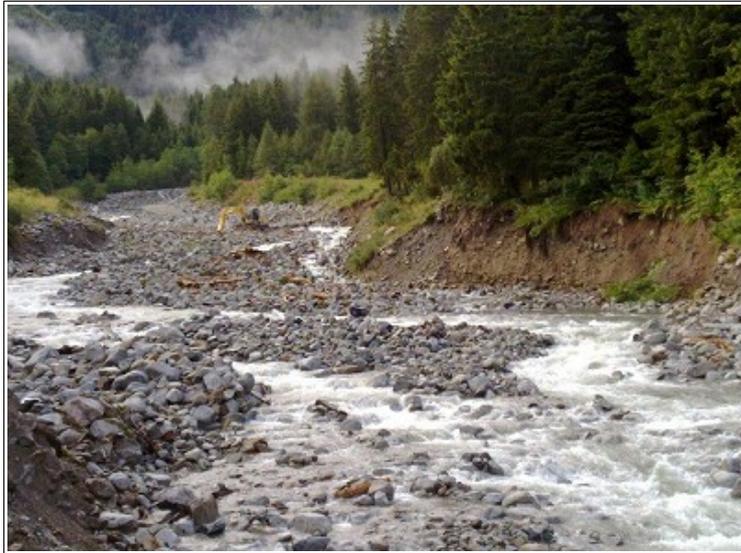
Fotografia 47 – Alveo sovralluvionato lungo il Torrente Narcanello in Val Sozzine, tra la confluenza del Torrente Ogiolo e la briglia di trattenuta.

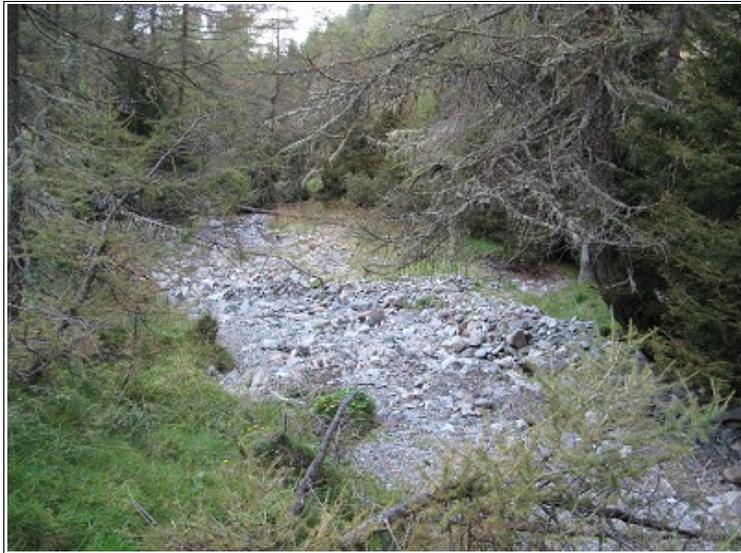
Fotografia 48 – Alveo sovralluvionato lungo il Torrente Acquaseria a monte della piana di Valbione.

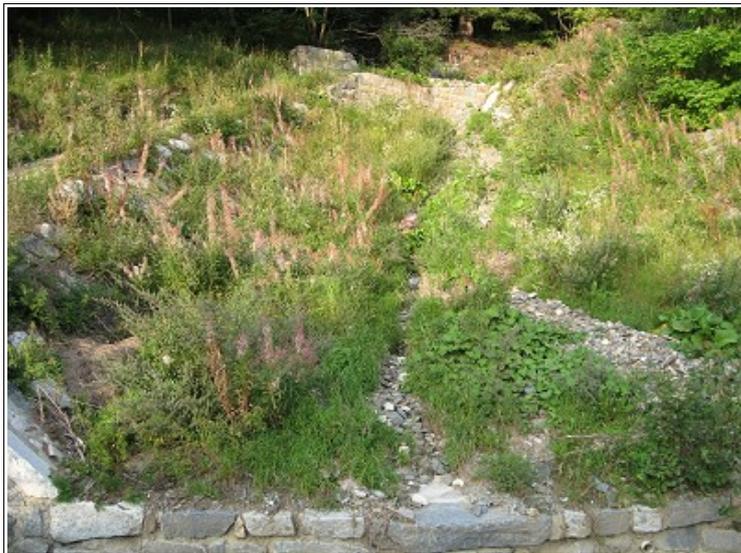
Fotografia 49 – Alveo sovralluvionato lungo il Torrente Rovina immediatamente a monte della S.S. n. 42 del Tonale. Il materiale potrebbe aggirare la briglia e incanalarsi lungo il sentiero esistente in destra idrografica riversandosi sulla statale.

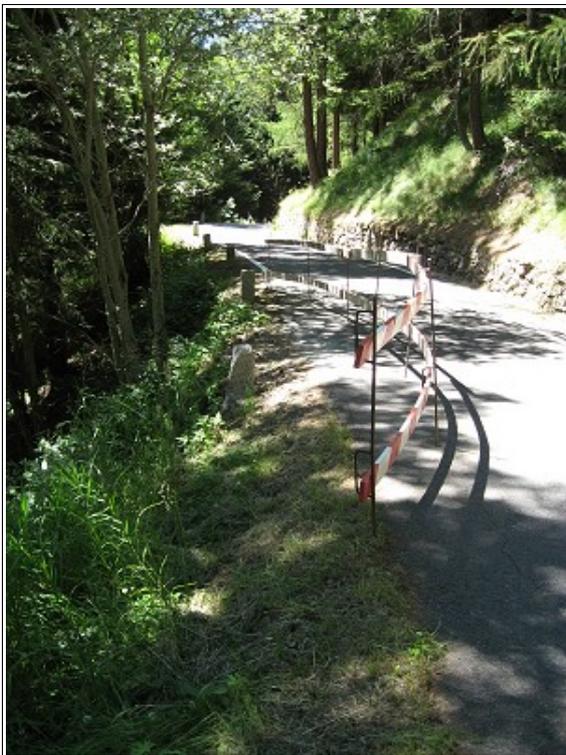
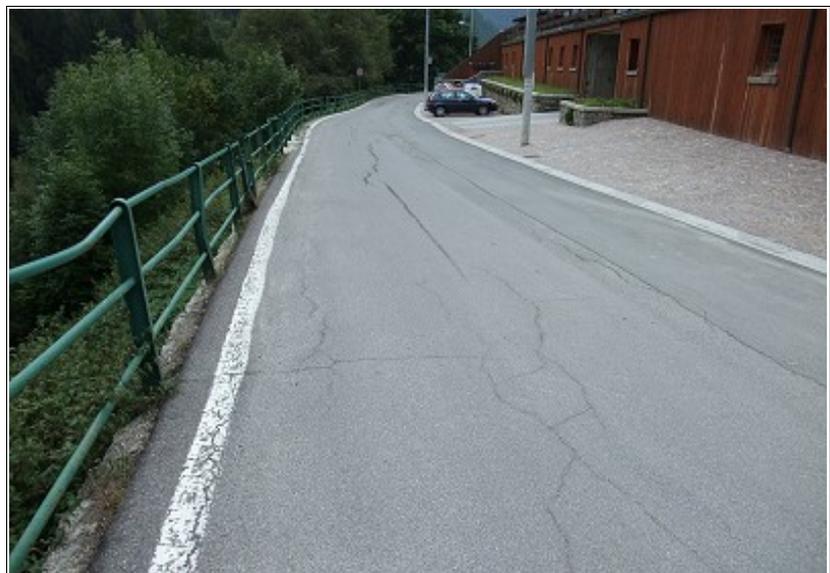
Fotografia 54a -54b– A sinistra cedimenti della banchina stradale per Case di Viso e a destra crepe sulla sede della strada comunale di Precasaglio.

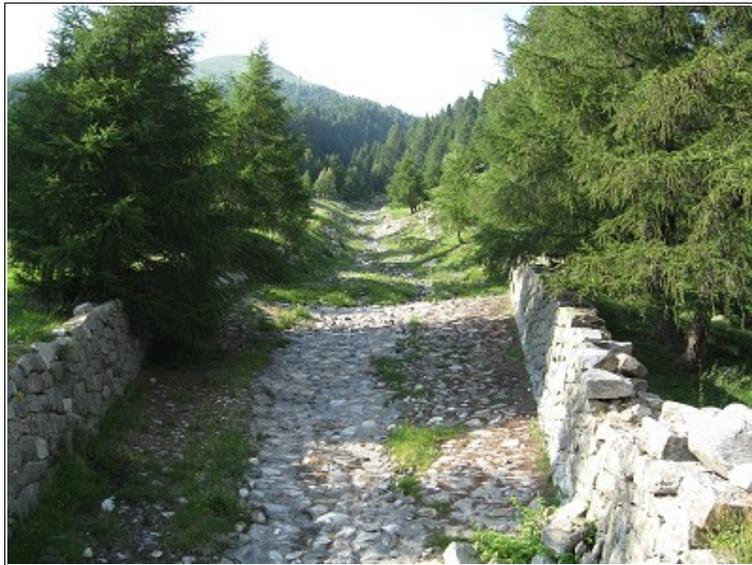
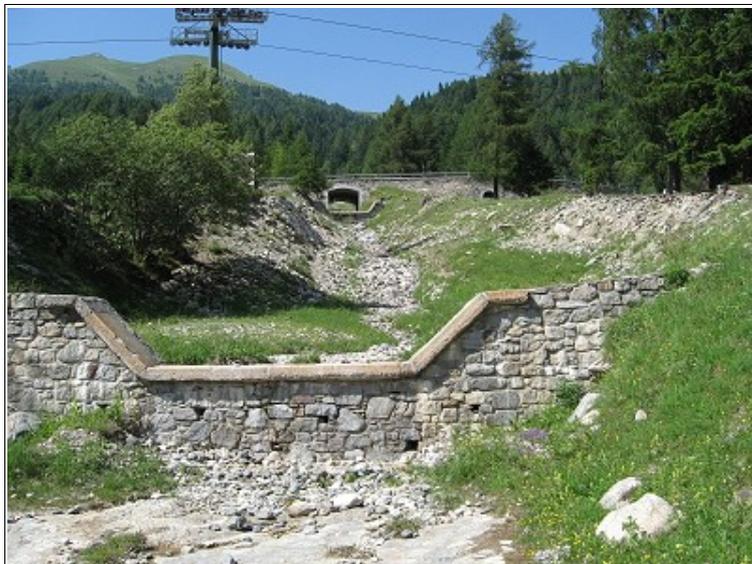
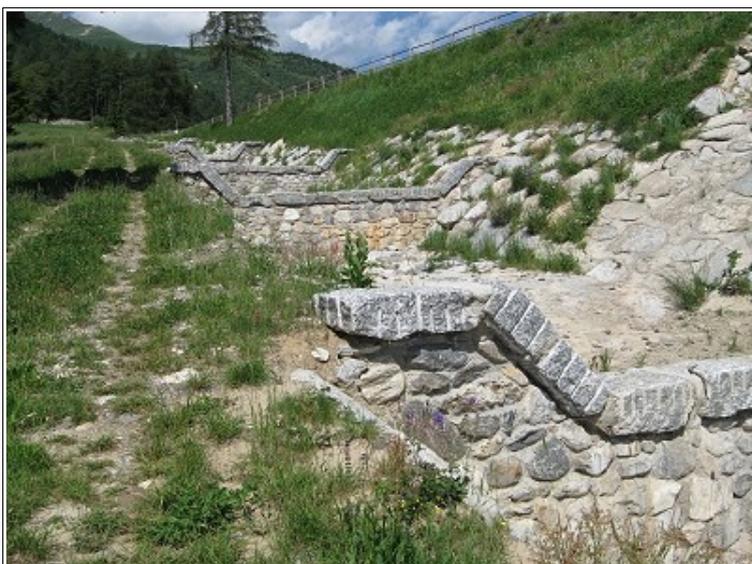
Fotografia 56a -56b -56c – Valle del Lares a monte della S.S. n. 42 del Tonale con muri spondali e selciato di fondo, a valle della S.S. n. 42 in corrispondenza di un guado di attraversamento di una stradina sterrata dove l'acqua potrebbe uscire e tratto finale che costeggia il laghetto di innevamento

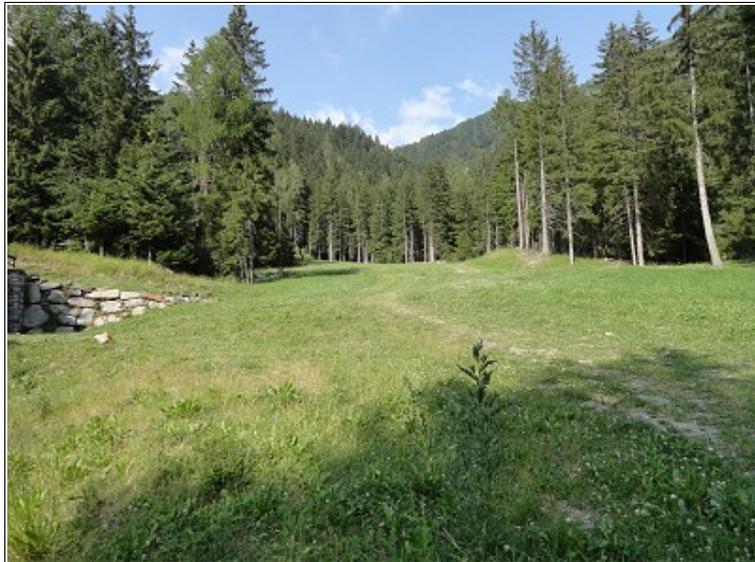
Fotografia 58 – Vista verso monte del conoide del Torrente Ogliolo la cui morfologia è stata fortemente alterata a causa della realizzazione della pista da sci che dal Tonale scende in Val Sozzine.

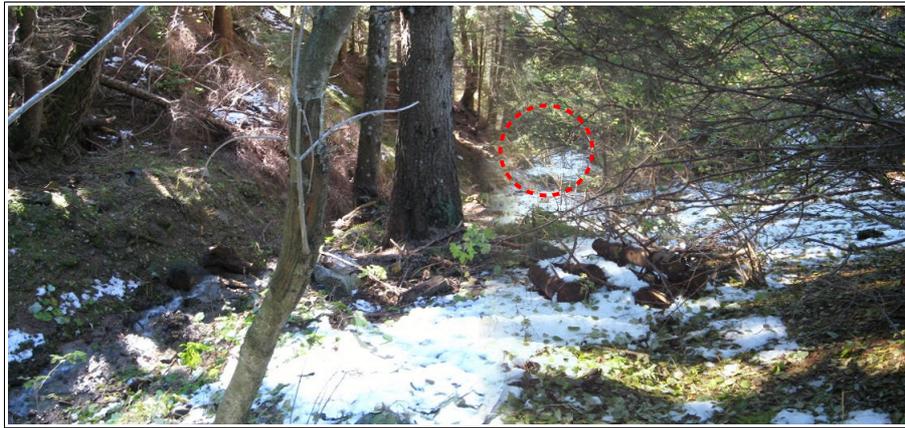
Fotografia 65 – Zona apice del conoide della Val Sozzine. Nella zona indicata con il cerchio rosso il torrente devia bruscamente formando una curva a gomito dove quindi la colata detritica potrebbe fuoriuscire e proseguire diritta lungo la massima pendenza arrivando fino al tornante della S.S. n. 42 del Tonale.

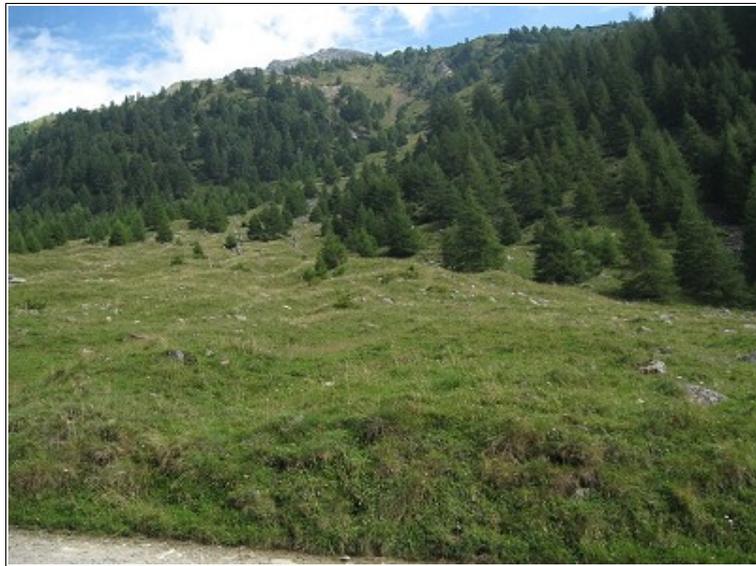
Fotografia 69 – Debris-flow attivo a Case degli Orti. Sullo sfondo si vede la zona in frana di alimentazione del detrito e in primo piano il pendio irregolare per gli accumuli di materiale
