Progetto: **Variante al Piano Attuativo denominato "P.L. località Campitino / Vasti"**

Allegato: **Nota tecnica integrativa della relazione geologica - geotecnica (ottobre 2010) di supporto al progetto per la realizzazione delle opere di urbanizzazione del P.L. Campitino / Vasti – aggiornamento a firma del Geologo Dott. Andrea Gritti**

N° **D** Data: **Novembre 2015**
Aggiornamenti: **Gennaio 2016**

NOTA TECNICA INTEGRATIVA della relazione geologica-geotecnica (ottobre 2010) di supporto al progetto per la realizzazione delle opere di urbanizzazione del PL Campitino/Vasti - aggiornamento

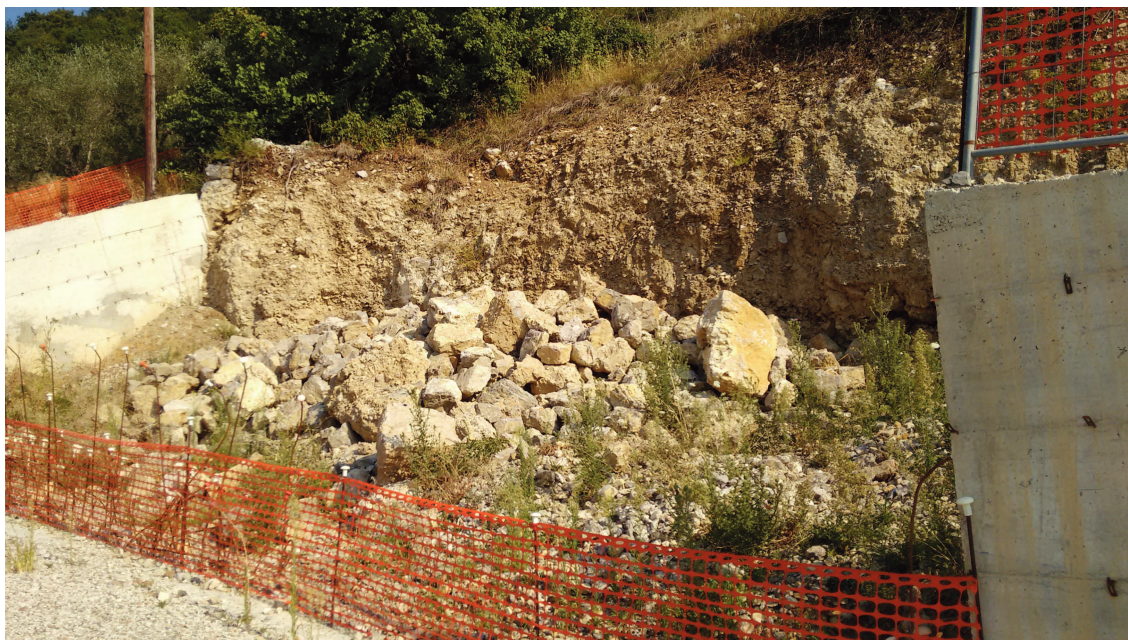
Figura 2 - le condizioni del substrato litologico nello scavo aperto

Come si osserva anche nelle fotografie allegate, appare confermata la presenza di un consistente copertura di origine detritica mista a glaciale, con blocchi e ciottoli di pezzatura grossolana immersi in un'abbondante matrice sabbiosa e/o sabbioso-limoso; localmente sembra di intravedere una certa cementazione o

comunque un maggior grado di addensamento dei depositi.

In alcuni punti, alla base dello scavo, inizia a comparire in affioramento il substrato roccioso, costituito da stratificazioni calcaree, piuttosto fratturate nei livelli più superficiali, con disposizione - almeno per quanto visibile - a traverpoggio.

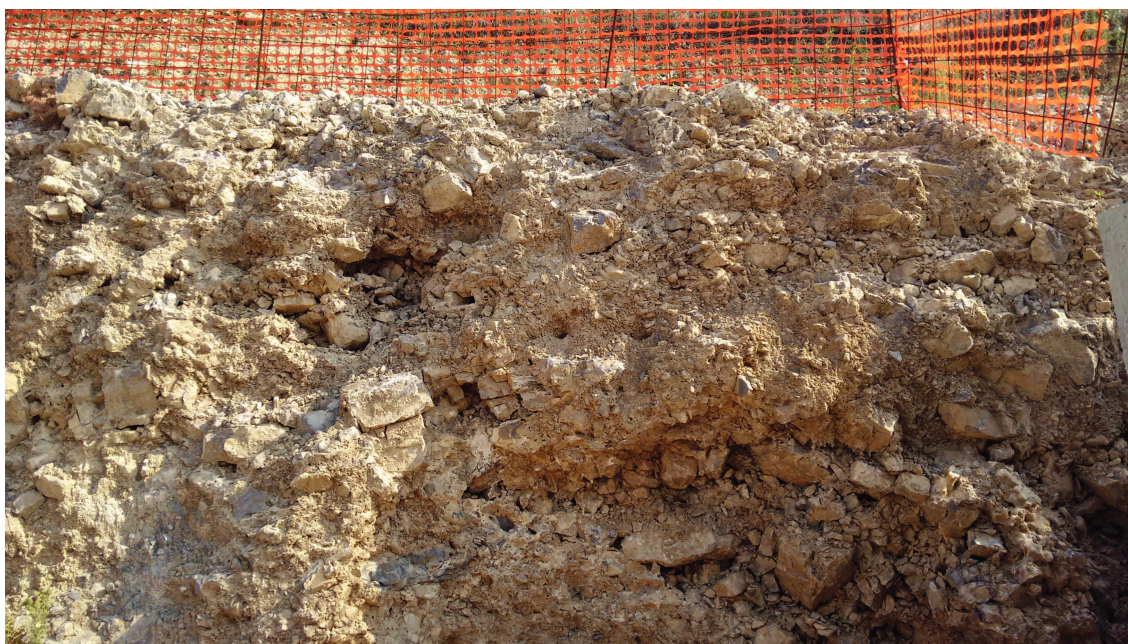
Le informazioni e l'interpretazione dei dati disponibili consentono dunque di riconoscere la presenza, al di sotto di un primo orizzonte superficiale dotato di scadenti caratteristiche litotecniche, di strati argilloso - sabbiosi - ghiaiosi con trovanti, mediamente con mediocri caratteristiche litotecniche; al di sotto dello strato superficiale di alterazione e/o di origine glaciale o detritica, nella maggior parte dei casi è ipotizzabile la presenza del substrato roccioso, variamente alterato o fratturato.

Figura 3 - Particolare della stratigrafia in sito

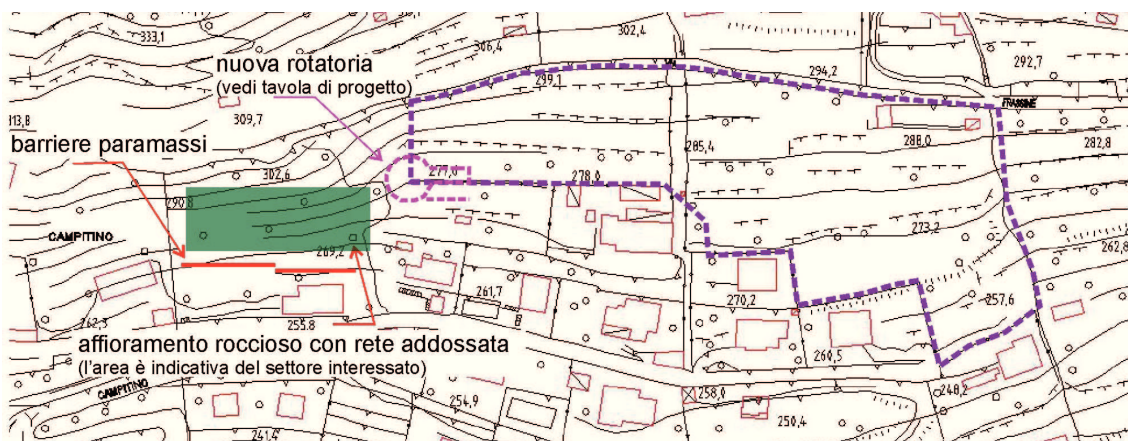
Figura 4 - Planimetria del PL con ubicazione approssimativa della nuova rotatoria e affioramento roccioso, con opere di protezione (per l'esatta definizione del limite di PL e della posizione della rotonda, ci si riferisca agli elaborati progettuali)

Infatti, come indicato nell'allegato stralcio planimetrico, poco a monte dell'edificio residenziale esistente lungo via Campitino, più o meno a quota 269 m, è presente un importante affioramento roccioso, molto fratturato e disarticolato, il quale, al fine di mitigare il rischio di distacco di blocchi, è stato rivestito da rete metallica di contenimento, in aderenza, con chiodature dei singoli blocchi e delle principali bancate calcaree; alla base del versante, poco a monte delle case esistenti, è stata infine posizionata una barriera paramassi, su due tratte successive, con montanti fissi, pannelli e rete a doppia torsione, con controventi a monte, utili per fermare blocchi di pezzatura medio-piccola.

L'area rappresentata in planimetria è chiaramente solo indicativa, in quanto le condizioni oggettive non hanno consentito una completa visuale dell'affioramento nella sua interezza e delle opere di contenimento, né tanto meno delle loro condizioni complessive; tuttavia, il settore più prossimo all'opera di progetto - di interesse prioritario per valutare eventuali interferenze con il progetto - è stato adeguatamente ripulito dai rovi e dalla vegetazione infestante, tanto da poter evidenziare le condizioni - in tale settore complessivamente buone - delle opere di difesa.

Nell'ottica di una continua ed auspicabile manutenzione delle opere (che avrebbe dovuto essere eseguita regolarmente successivamente alla loro realizzazione), sebbene non direttamente interferenti con il progetto di P.L., dovrà essere in ogni caso prevista la pulizia generale di tutto il settore del versante interessato dalle reti in aderenza, con asportazione della vegetazione che in qualche modo

potrebbe influire sulle condizioni dell'ammasso roccioso e sull'efficienza ed efficacia delle opere di difesa, in relazione agli edifici e ai terreni sottostanti.

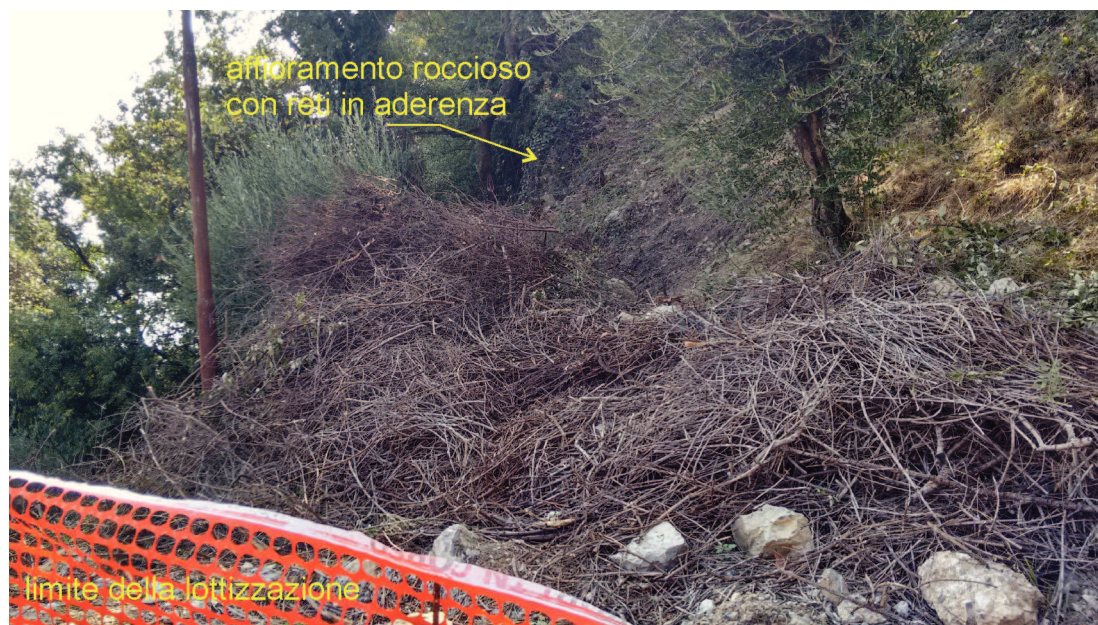
Figura 5 - area interessata dal progetto della nuova rotatoria

Nel caso specifico, la nuova rotatoria, prevista sul prolungamento dell'asse viario principale interno alla lottizzazione, sporgendo all'esterno del limite di P.L., si spinge in direzione dell'affioramento roccioso, senza tuttavia interferire con esso e con le reti che lo ricoprono: tale condizione, ovvero la non interferenza della rotatoria ed opere connesse con l'affioramento roccioso e le relative opere di mitigazione e contenimento, dovrà necessariamente essere confermata nelle fasi esecutive della progettazione e nella realizzazione della nuova rotatoria.

La nuova rotatoria, dunque, dovrà giungere ad una distanza tale da escludere qualsiasi interferenza con l'affioramento roccioso e/o la necessità di intervenire su di esso o sulle reti di protezione; si dovrà in ogni caso avere cura di mantenere – anzi, eventualmente di migliorare, a seguito di una verifica successiva e puntuale di tutto l'affioramento roccioso e delle opere di contenimento e difesa – le condizioni attuali di stabilità dell'ammasso roccioso e di efficacia ed efficienza delle reti in aderenza, con le opere ad esse connesse e necessarie alla loro conservazione, oltre alle chiodature e alle sottostanti barriere paramassi, che non dovranno essere sollecitate da blocchi rocciosi eventualmente sfuggiti dalle aree di cantiere, che comunque appaiono, fatta salva la verifica del dettaglio progettuale, più spostate verso est rispetto al settore di versante interessato dalle opere di protezione esistenti.

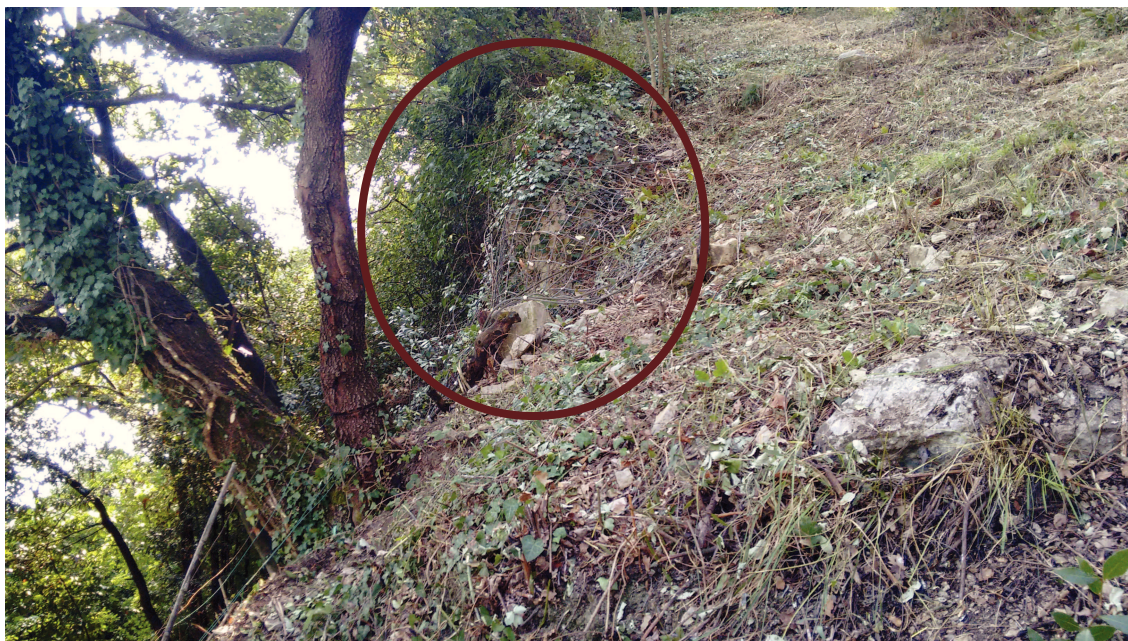
Figura 6 - affioramento roccioso e reti addossate, settore verso il PL

Sebbene dunque la posizione della nuova rotatoria non sembri interferire con l'affioramento roccioso e le reti in aderenza che lo ricoprono, dovranno essere adottate tutte le cautele, nelle fasi di lavoro, al fine di non pregiudicarne l'attuale condizione di stabilità e di sicurezza, eventualmente intervenendo con la sistemazione delle situazioni localizzate che si potessero evidenziare in seguito alla più estesa pulizia dell'area relativamente alle necessità di cantiere.

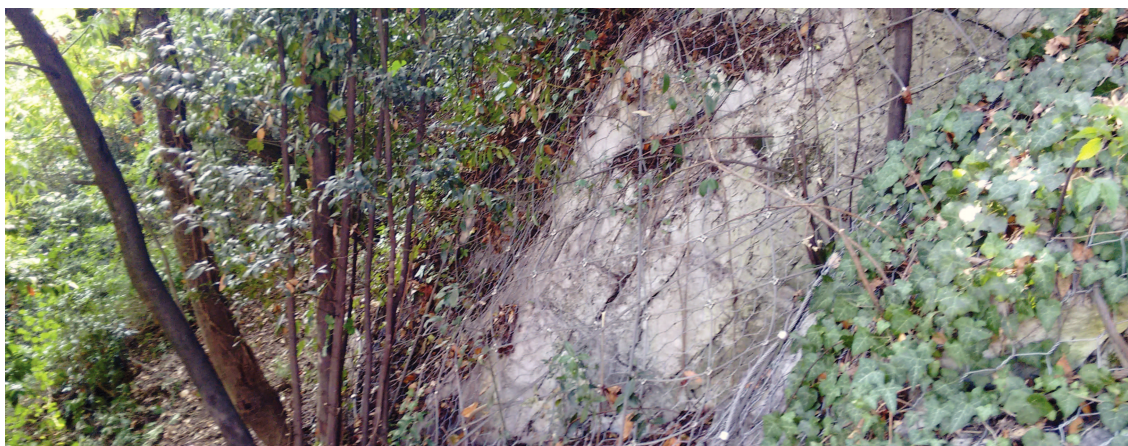
Figura 7 - affioramento roccioso e reti in aderenza

Si provvederà affinché gli sbancamenti che si rendessero necessari per l'esecuzione della rotatoria non inneschino fenomeni di scivolamento delle coperture o di rotolamento di singoli blocchi rocciosi, e che nell'eventualità del

caso, essi non vadano a coinvolgere i terreni, le strutture e gli edifici sottostanti: si tratta in questo caso delle cautele e delle precauzioni che dovranno essere seguite nella corretta gestione del cantiere e nella realizzazione delle opere di progetto.

Per estrema cautela e per maggiore sicurezza, dovrà essere comunque verificata preliminarmente la condizione del rivestimento metallico dell'affioramento roccioso nella prossimità della nuova rotatoria e le condizioni di stabilità e di sicurezza dello stesso, prevedendone l'eventuale consolidamento o rafforzamento, secondo i più recenti criteri in materia e le tecniche più aggiornate.
