Nuovo impianto ad aerofune “Adamello”

PROGETTO	SEZIONE.ALLEGATO	DATA
INDICAZIONI GEOLOGICHE	A.9	Ottobre 2016

Prime indicazioni di carattere geologico

FLY EMOTION ADAMELLO
STAZIONI VOLOVIA ROCCOLO VILLA TEMÙ
CONSIDERAZIONI GEOLOGICHE PRELIMINARI

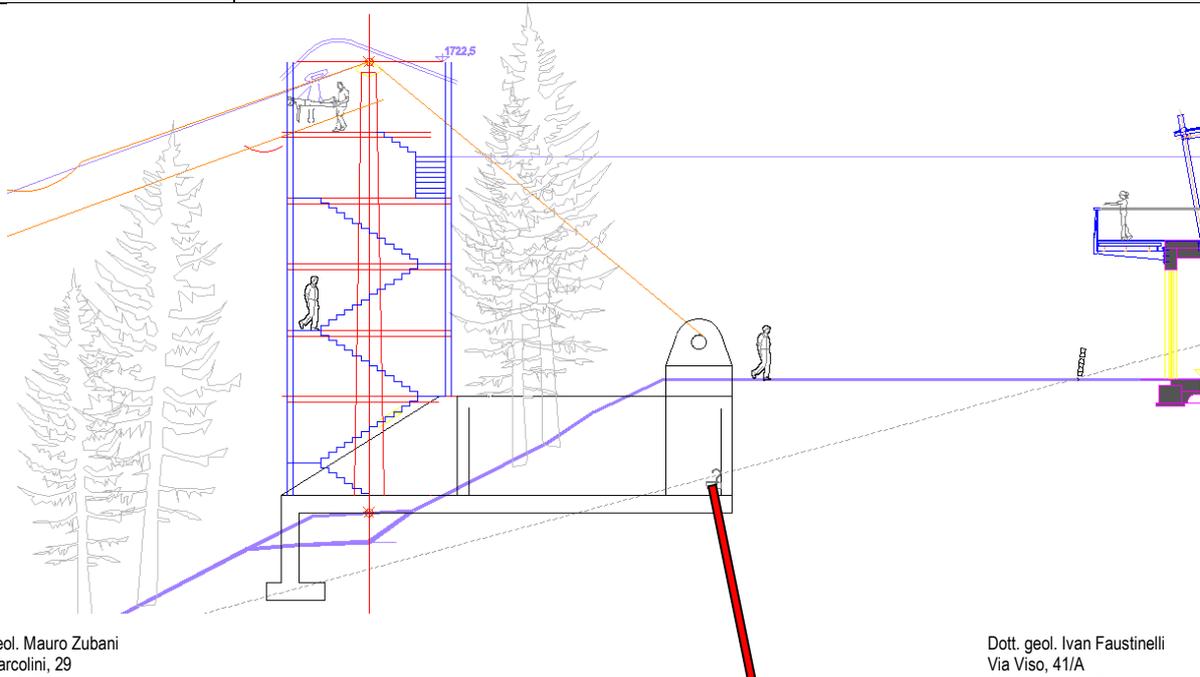
STAZIONE PARTENZA - ROCCOLO VENTURA

Intervento	Struttura scatolare in C.A. dimensioni circa 15 x 6 metri cui poggia il palo in acciaio di altezza 15 m. controventato sul lato di monte della struttura.
Morfologia	E' posta a valle del piazzale di manovra dei gatti. L'andamento topografico suggerisce presenza di riporti di spessore contenuto a pochi metri che vanno rapidamente ad assottigliarsi già a poche decine di metri verso valle.
Geomorfologia	Non sono presenti dissesti né attivi né quiescenti.
Geologia	Probabile presenza di terreni morenici - evidenze di grossi massi alloctoni. I depositi in sito sono generalmente a prevalente scheletro granulare ghiaioso in matrice sabbiosa limosa con frequenti blocchi e massi di varie pezzature.
Problematiche geologico geotecniche	Previa verifica diretta degli spessori del riporto si ritiene fattibile la realizzazione di fondazioni dirette impostate nei depositi morenici naturali. Va calcolata la spinta attiva da monte generata dal riporto piazzale a tergo struttura (Htot= 4,5 m) che comunque essendo scatolare con larghezza ridotta a 6 metri risulta ben contrasta dai muri perimetrali sempre in C.A..

Osservazioni varie	Si ritiene che il contrasto dato dalla massa della struttura compensi più che sufficientemente il tiro della controventatura (da verificare). In caso contrario si ritiene possibile la realizzazione di una serie di 4 /5 micropali inclinati a contrasto.

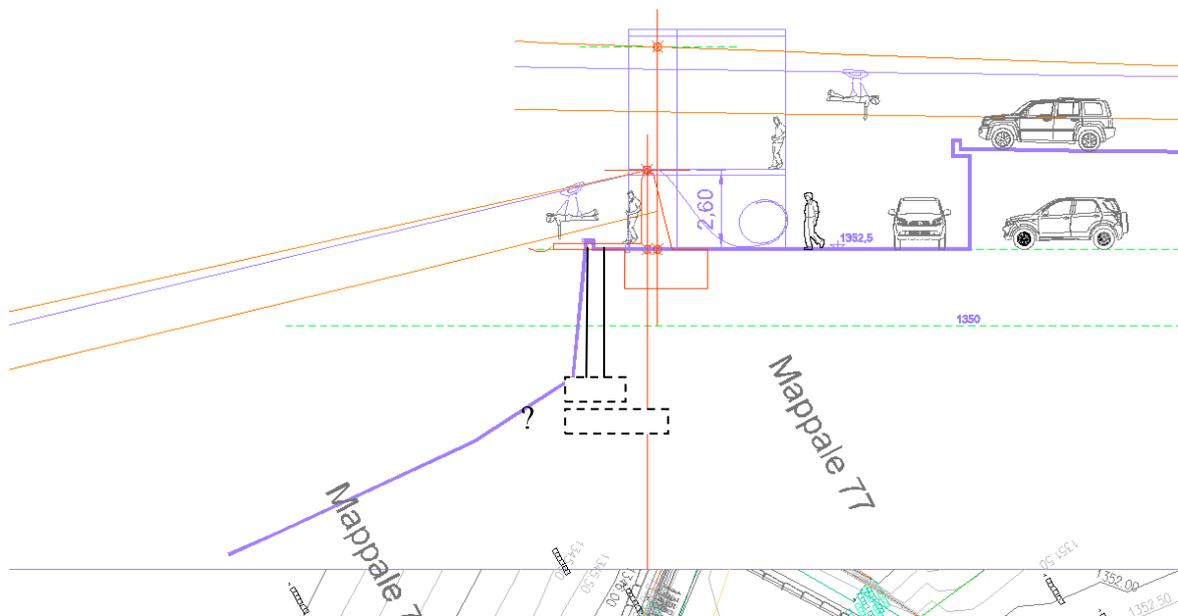
STAZIONE PARTENZA - VILLA

Intervento	Viene realizzato un plinto alle spalle del muro di contenimento a sostegno dell'ancoraggio.
Morfologia	E' completamente modificata dalla realizzazione parcheggi e box interrati. Il muro di sottoscarpa supera i 4,50 metri. A valle il pendio degrada a formare un blando crinale con pendenze longitudinali inferiori ai 15°.
Geomorfologia	Non sono presenti dissesti né attivi né quiescenti
Geologia	Probabile presenza di terreni glaciali su cui è stato fondato il muro di valle del parcheggio Terreni di origine morenica costituiti da ghiaie e sabbie con sabbie fini limose. Indagini sismiche pregresse (relazione garages 2007) danno il substrato roccioso a circa 6,50 7,0 metri di profondità dal terreno originario.
Problematiche geologico geotecniche	Previo verifica diretta del riporto effettuato alle spalle del muro si consiglia la realizzazione di micropali di fondazione anche al fine di non generare instabilità nel muro esistente.

Osservazioni	E' importante consultare dalla denuncia C.A. la dimensione e imposta ciabatta di fondazione del muro dalla quale si può avere un'idea preliminare del riporto.
