Comune di Borno

***Proposta di modifica allo studio geologico
per la definizione del rischio e la ripermimetrazione di
due aree della Carta della Fattibilità allegata al PGT***

Relazione Geologica

APRILE 2018

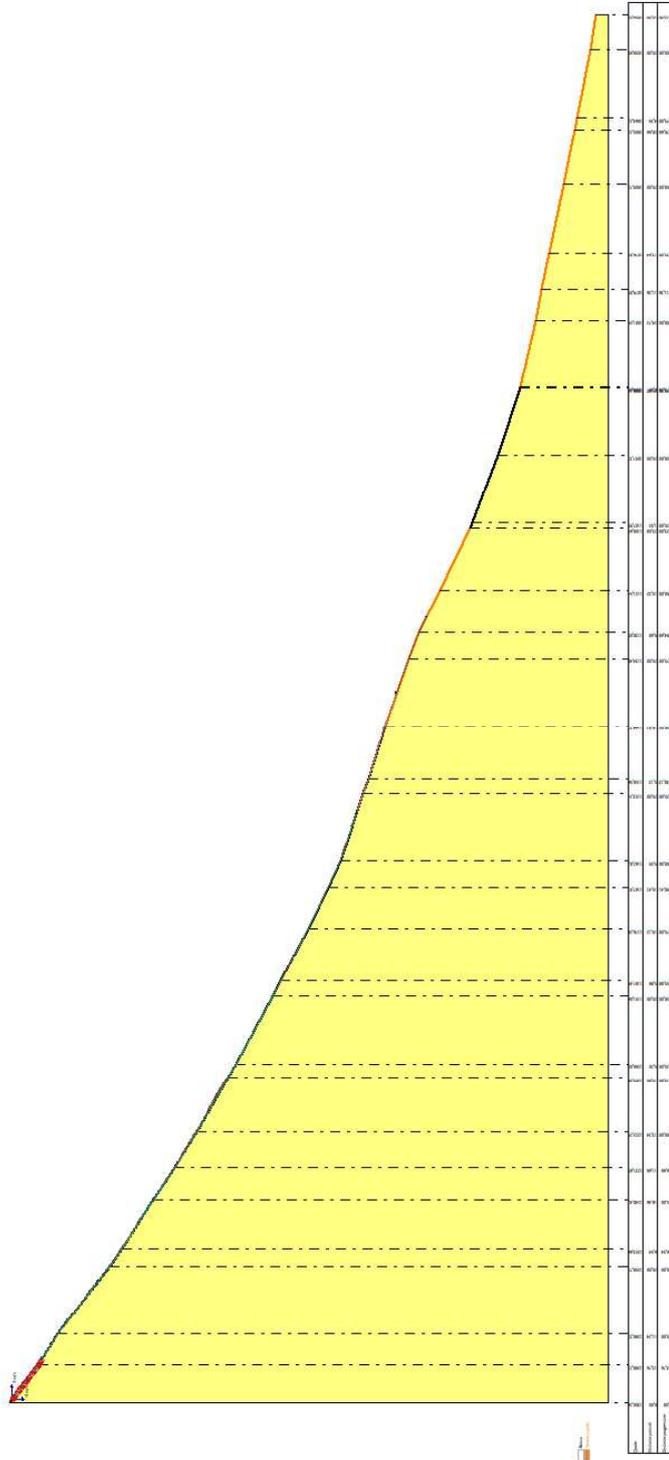
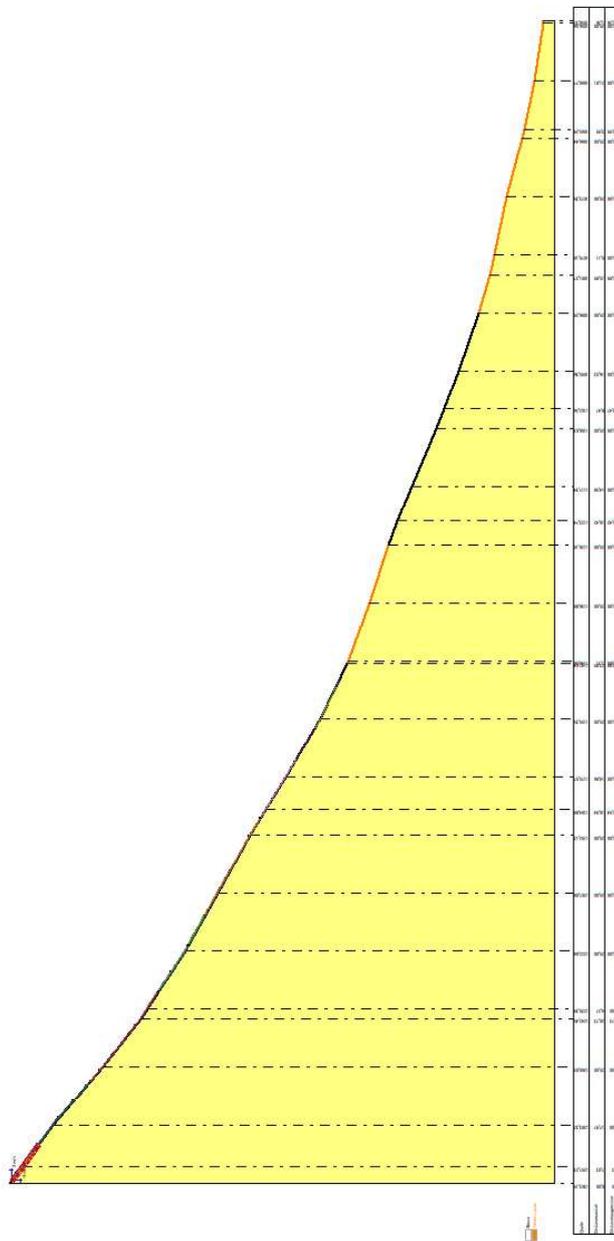
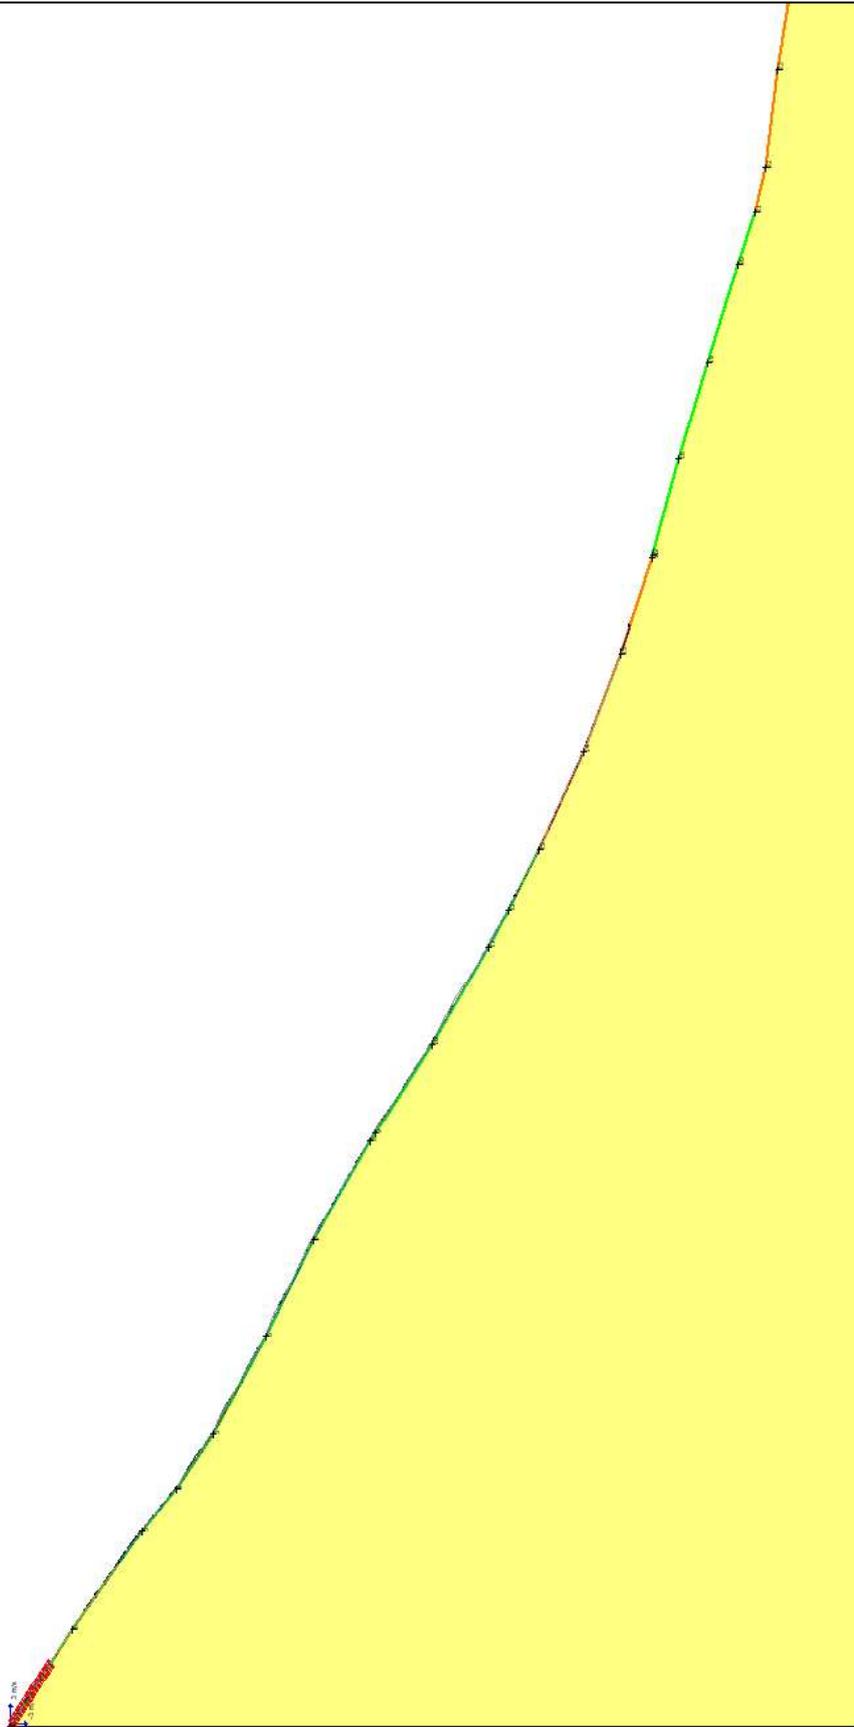
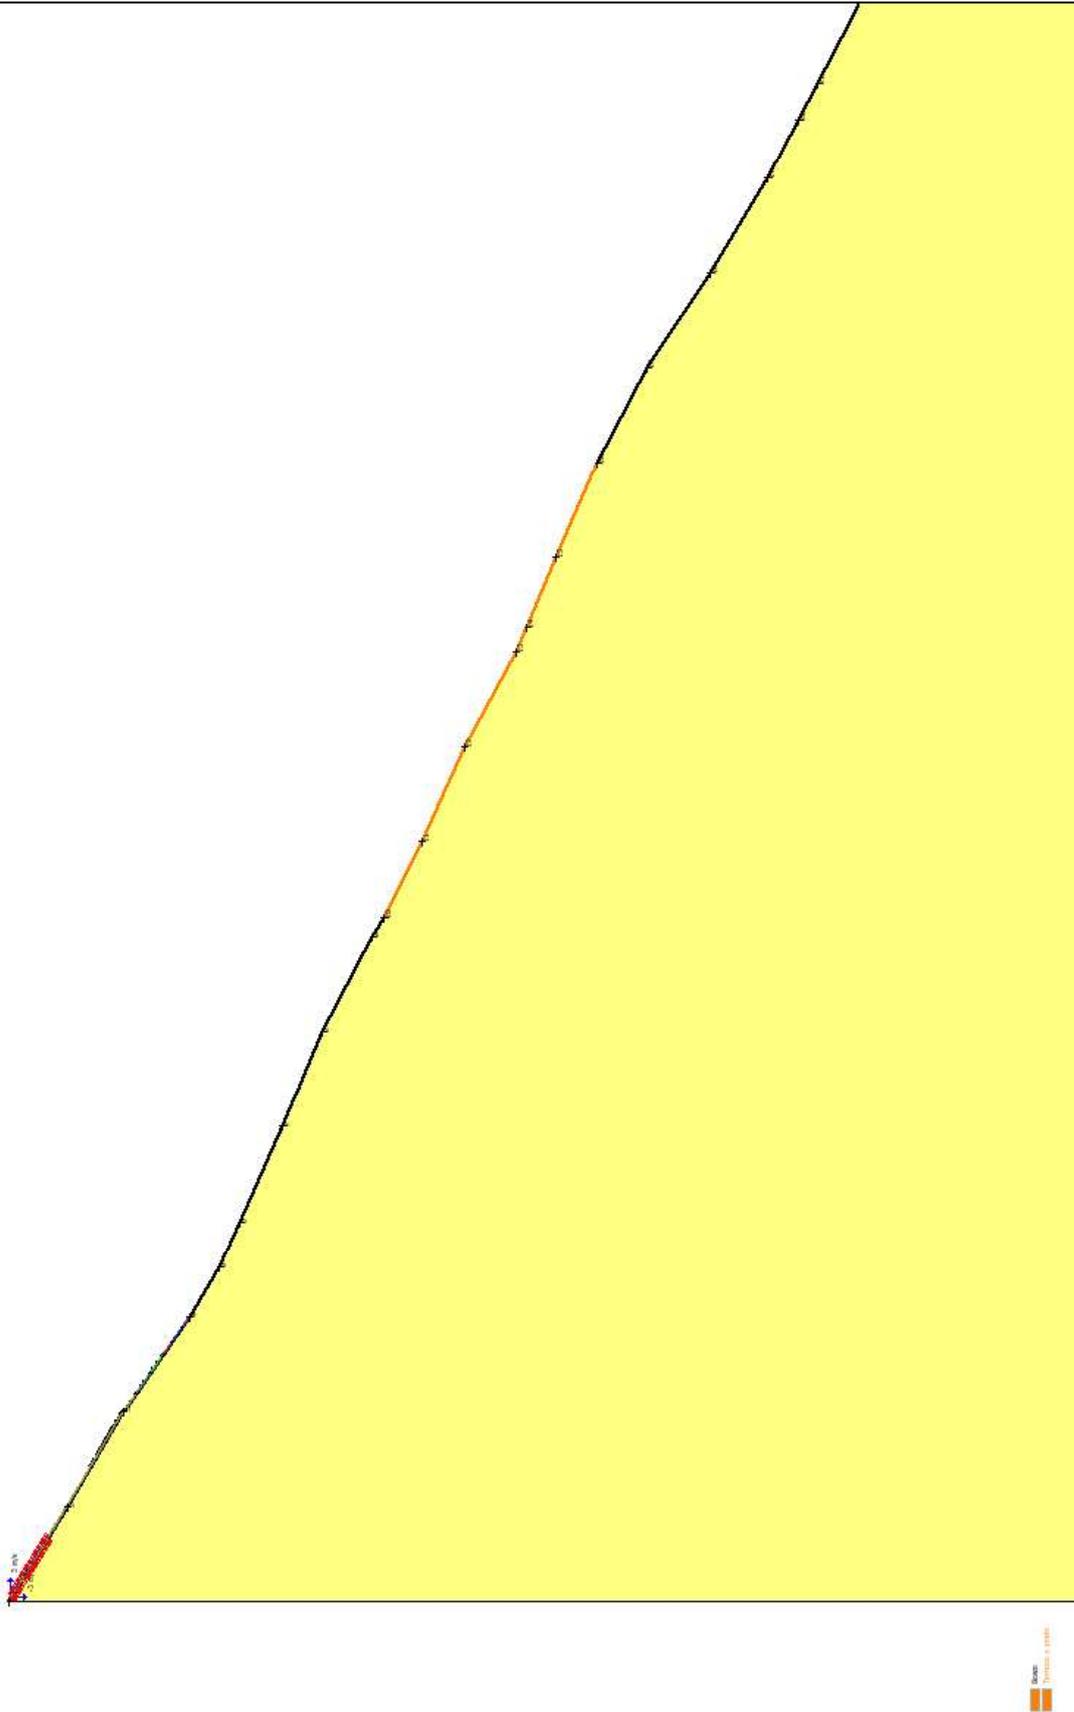
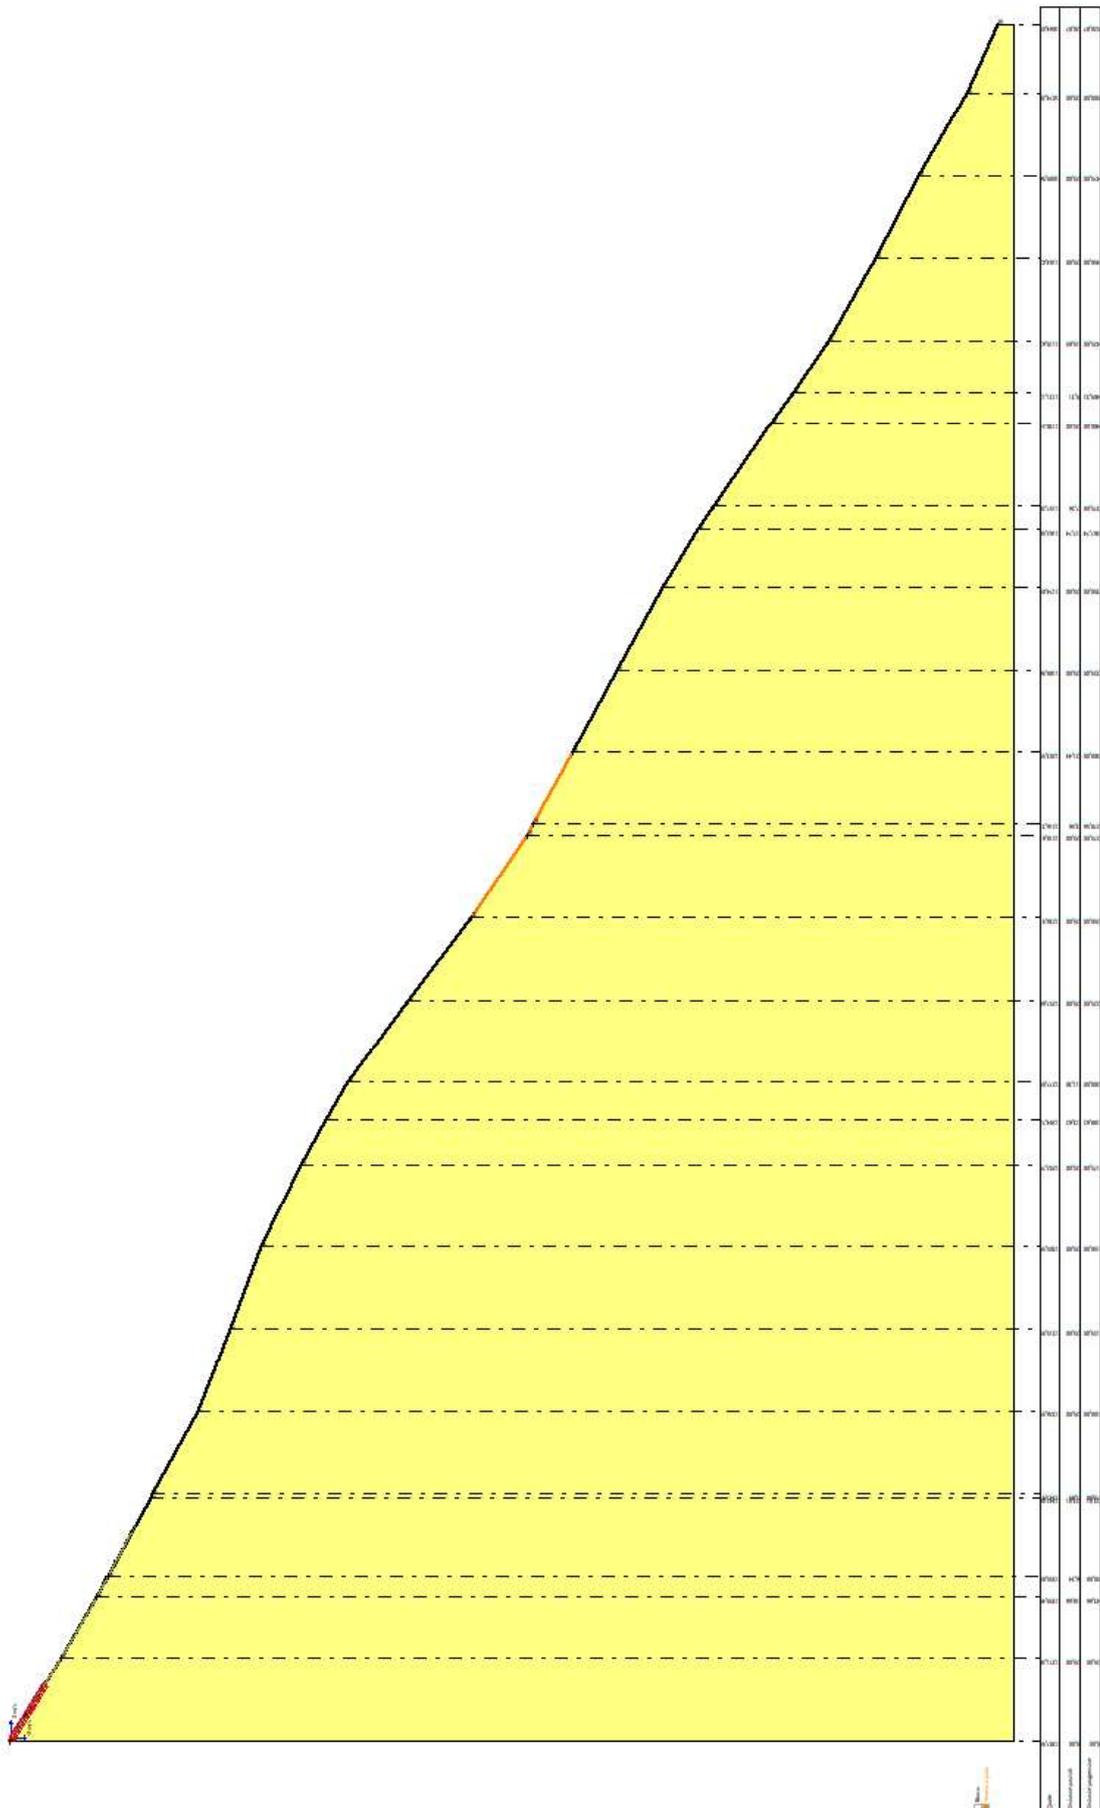
ALLEGATO D	Profili e Sezioni di verifica caduta massi – 1 : 2.000
-------------------	---

Negli allegati che seguono sono state cartografate le due aree e all'interno di queste sono riportati i 5 profili oggetto di verifica della caduta massi numerati da 1 a 3 per l'area A e da 4 a 5 per l'area B.

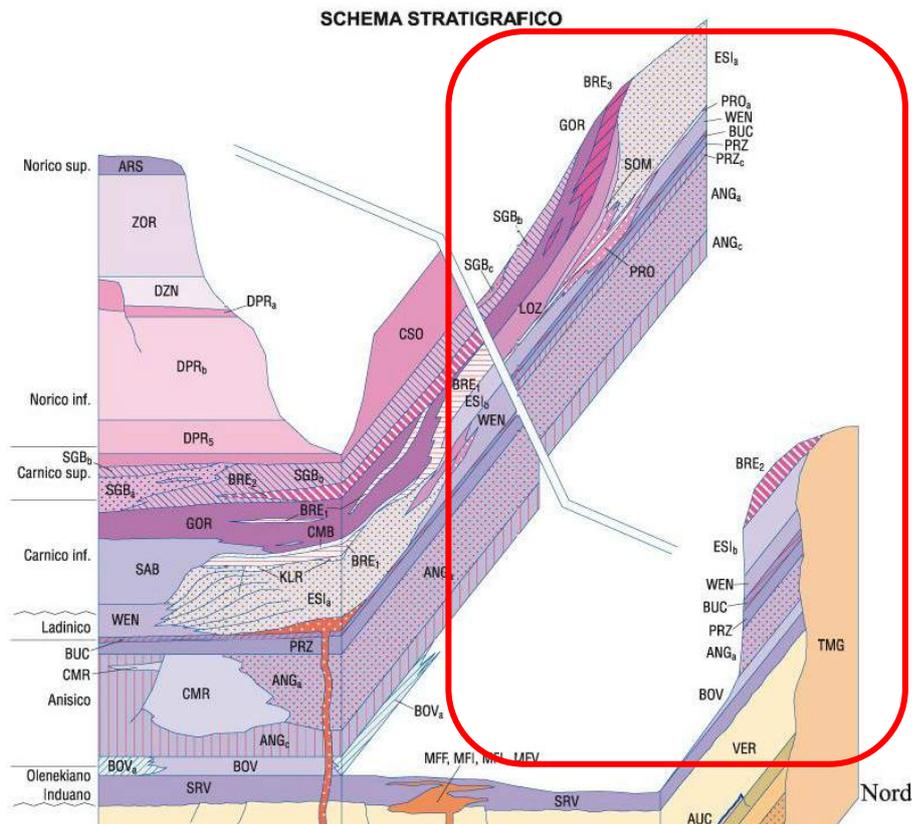
Figura 3 – Schema stratigrafico regionale, da Foglio =78 “Breno” della Carta Geologica d’Italia, progetto CARG, SGI e ISPRA, 2012. Indicato in rosso la successione-tipo dell’area di indagine

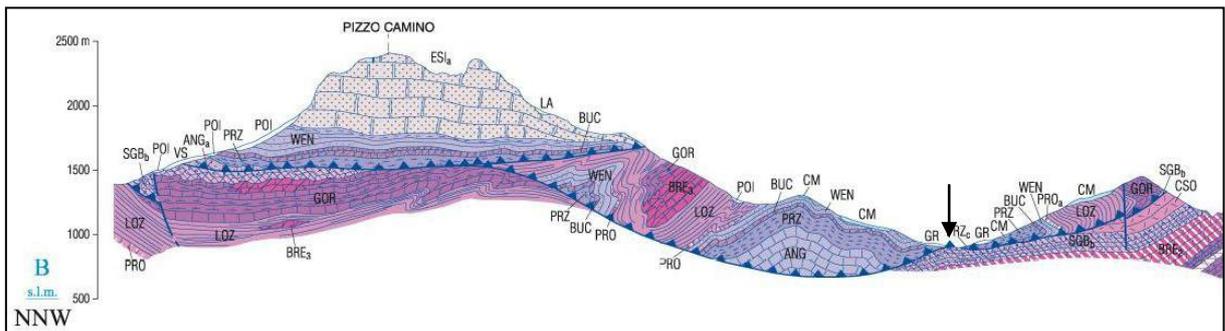
Figura 5 – Sezione geologica allegata al Foglio 078 “Breno” della Carta Geologica d’Italia, progetto CARG, SGI e ISPRA, 2012.

Tale situazione, estremamente complicata da rendersi in parole, viene meglio sintetizzata nella sezione stratigrafica B, posta tra il Pizzo Camino ed il Dosso Beccheria di Bassinale ed il Monte Muffetto (sezione NNW – SSE). La sezione non attraversa l’area di indagine, ma passa a breve distanza da essa.

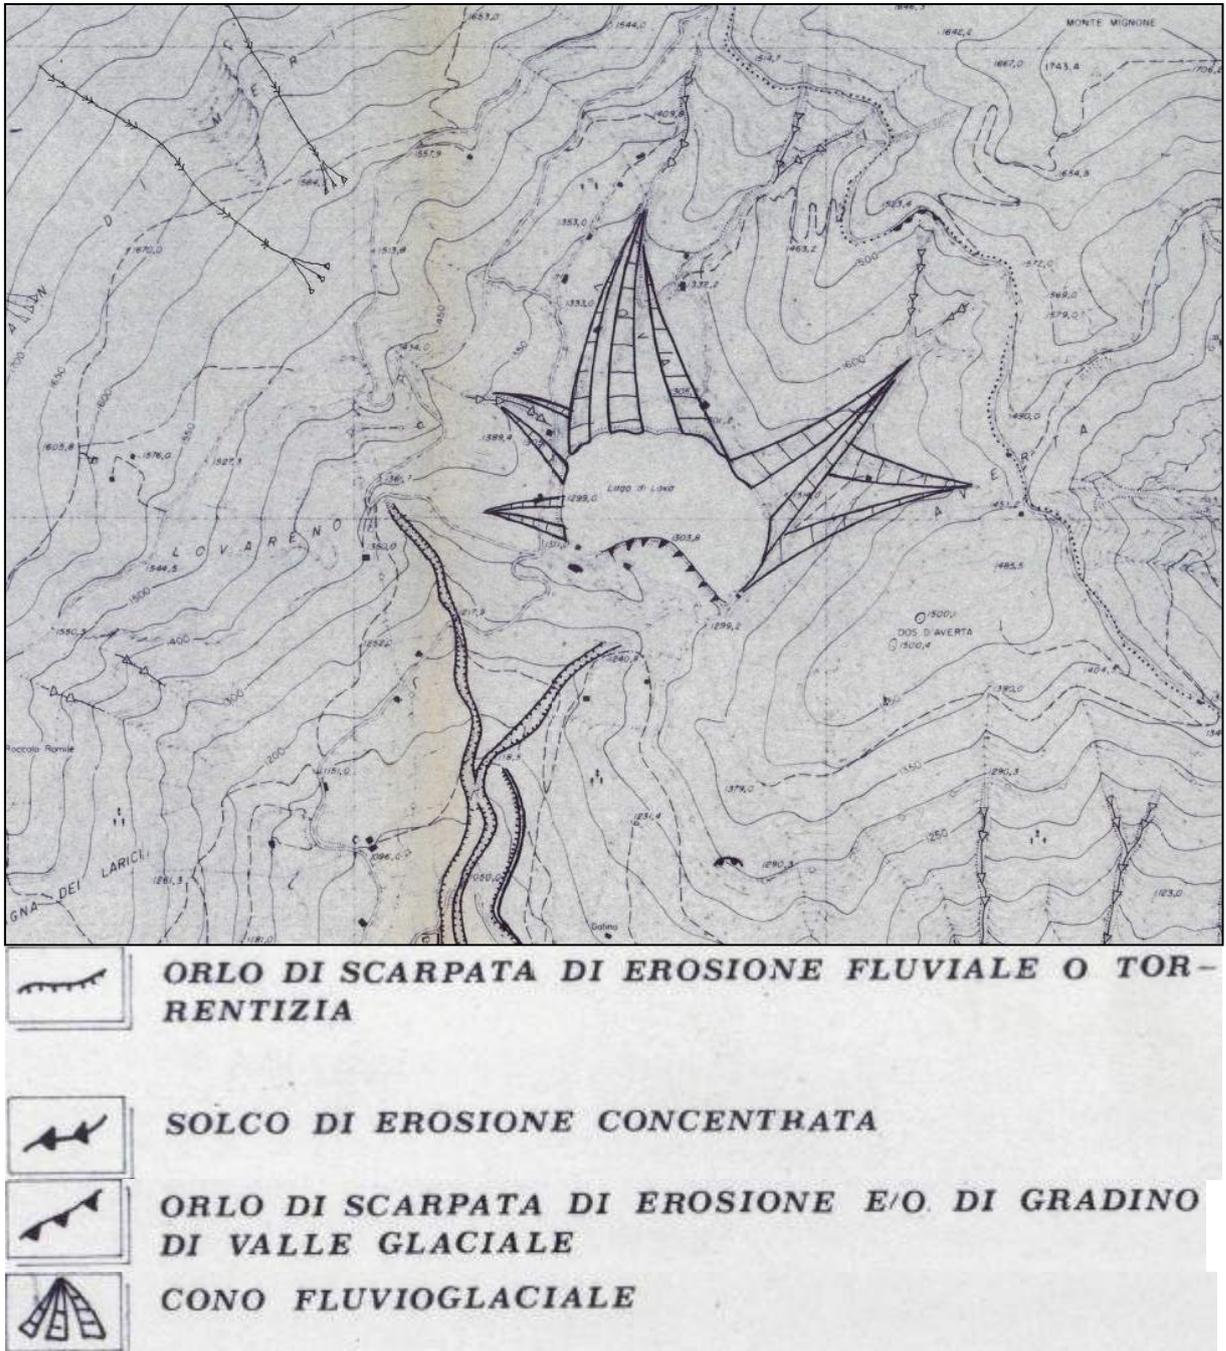
Figura 6 – Stralcio della Carta Geomorfológica di supporto al PRG Comunale di Borno nell'intorno del Lago di Lova (Studio Tecnosesia, 1999)

Dalla carta geomorfologica sopra proposta vengono evidenziati gli elementi geomorfologici recenti dell'area, caratterizzata dalla formazione di conoidi fluvio – glaciali nell'intorno del lago, mentre a valle del bacino viene evidenziata la Valle di San Fiorino in erosione (solco di scarpata torrentizia).

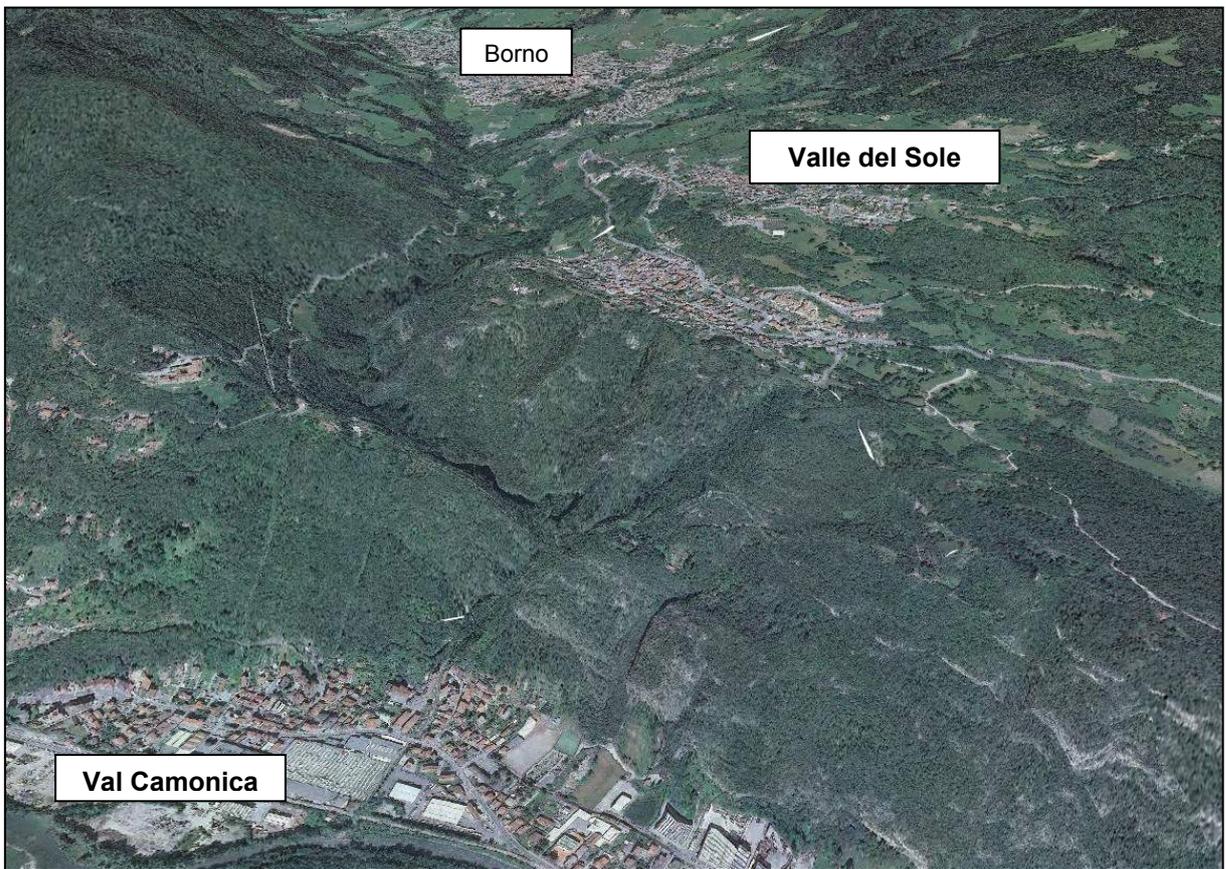
Figura 7 – Ricostruzione 3D (Ortofoto RL 2012 + DTM5x5 RL) della Valle del Sole da E verso W. In primo piano il raccordo a “spalla glaciale” della valle del Sole con la Val Camonica, è possibile notare come il torrente compia un doppio angolo di 90° c.a., conformazione che attribuisce la morfologia più a eventi tettonici (si riscontrano degli allineamenti paralleli e trasversali alla Valle Camonica) che all'azione glaciale in senso stretto. Sullo sfondo Borno.

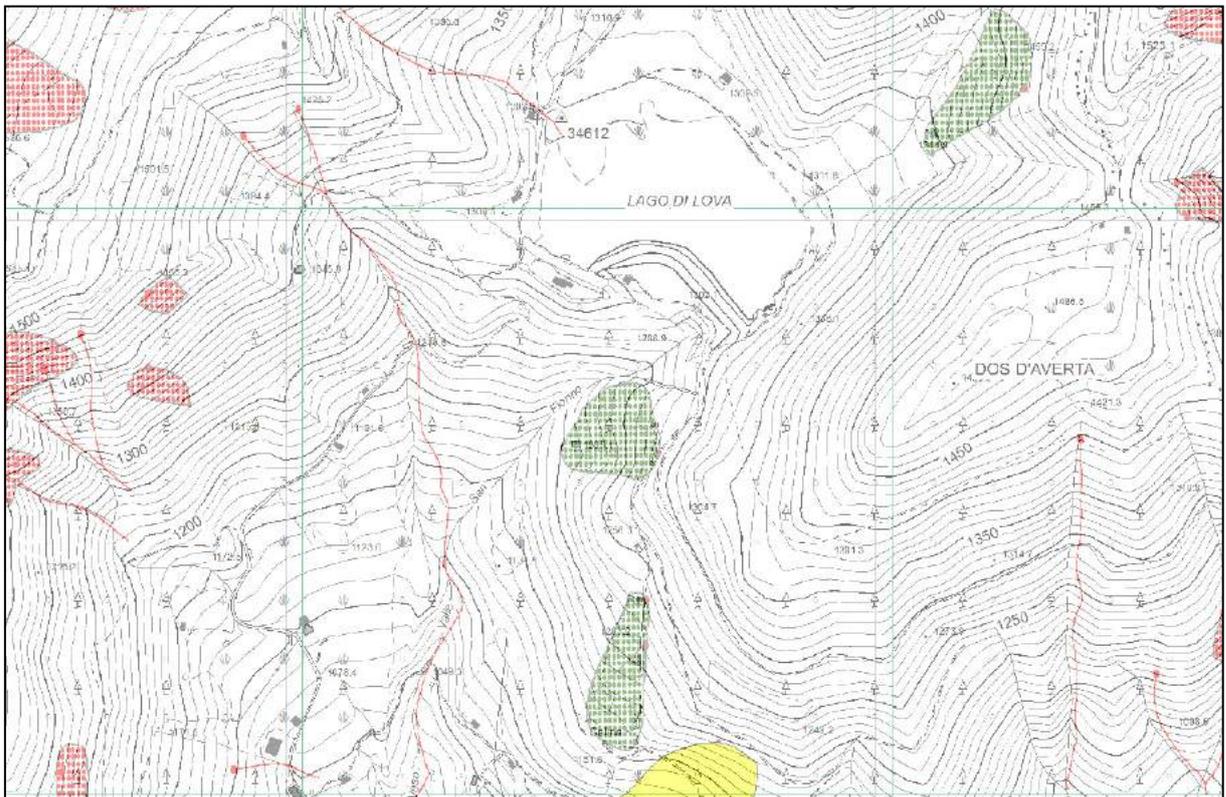
Figura 11 – Stralcio della cartografia IFFi per il territorio di Borno nell’area di progetto, la frana oggetto di studio è indicata come “area soggetta a frane superficiali diffuse” con stato di attività “Non determinato”

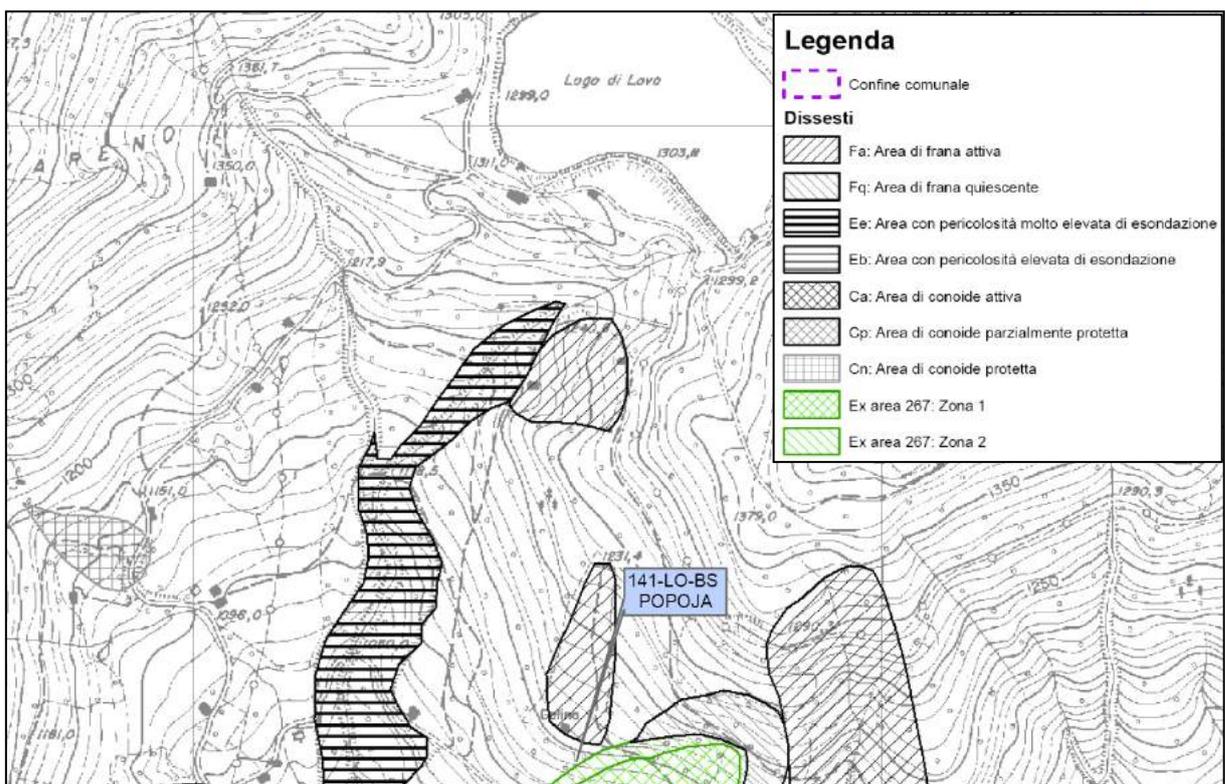
Figura 13 – Stralcio della Tavola 07 – Carta dei dissesti con legenda uniformata P.A.I. del P.G.T. Comunale di Borno, al centro la frana.

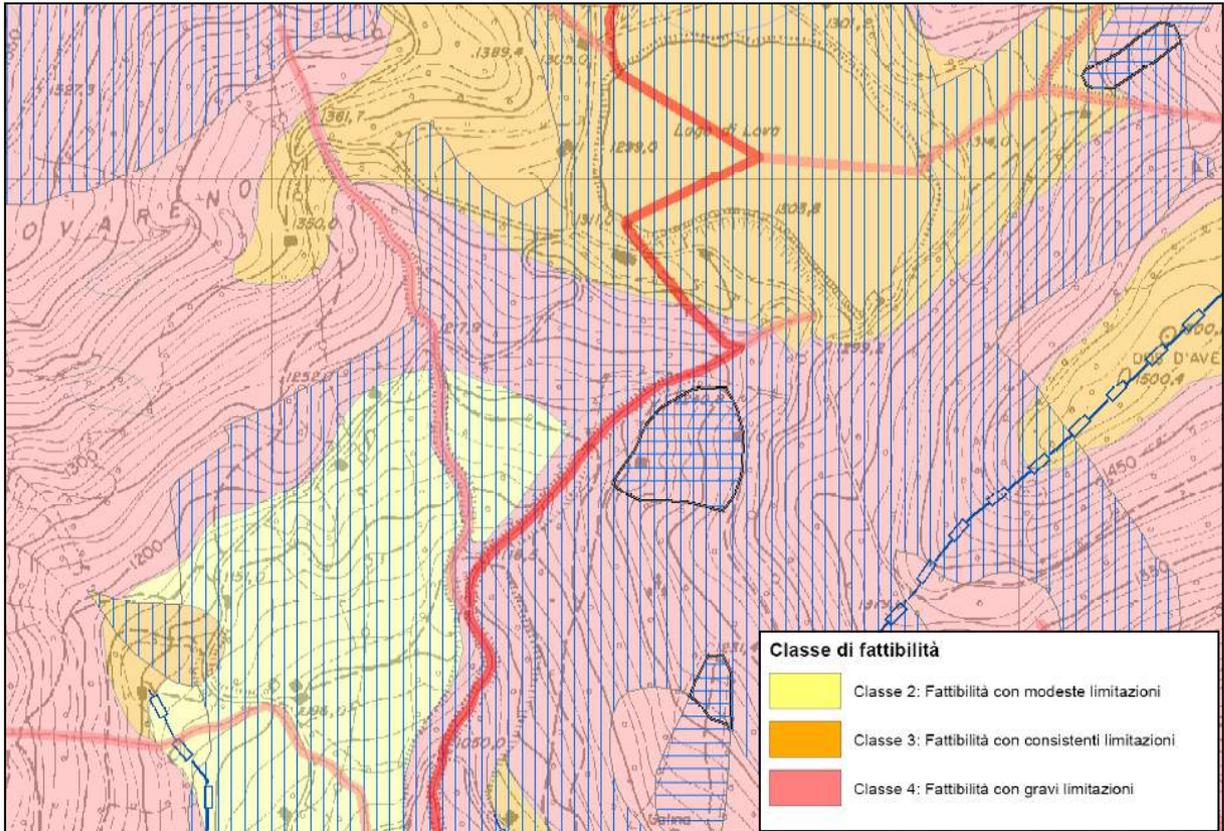
Figura 14 – Stralcio della Tavola 5 – Carta della Fattibilità del P.G.T. Comunale di Borno, nel centro indicata l'area in frana

Conseguentemente a tale classificazione della frana, all'area in frana viene attribuita la classe di fattibilità 4, con gravi limitazioni relativamente alla fattibilità nell'area. La classe 4 di fattibilità viene data, inoltre, dall'elevata pendenza del versante.

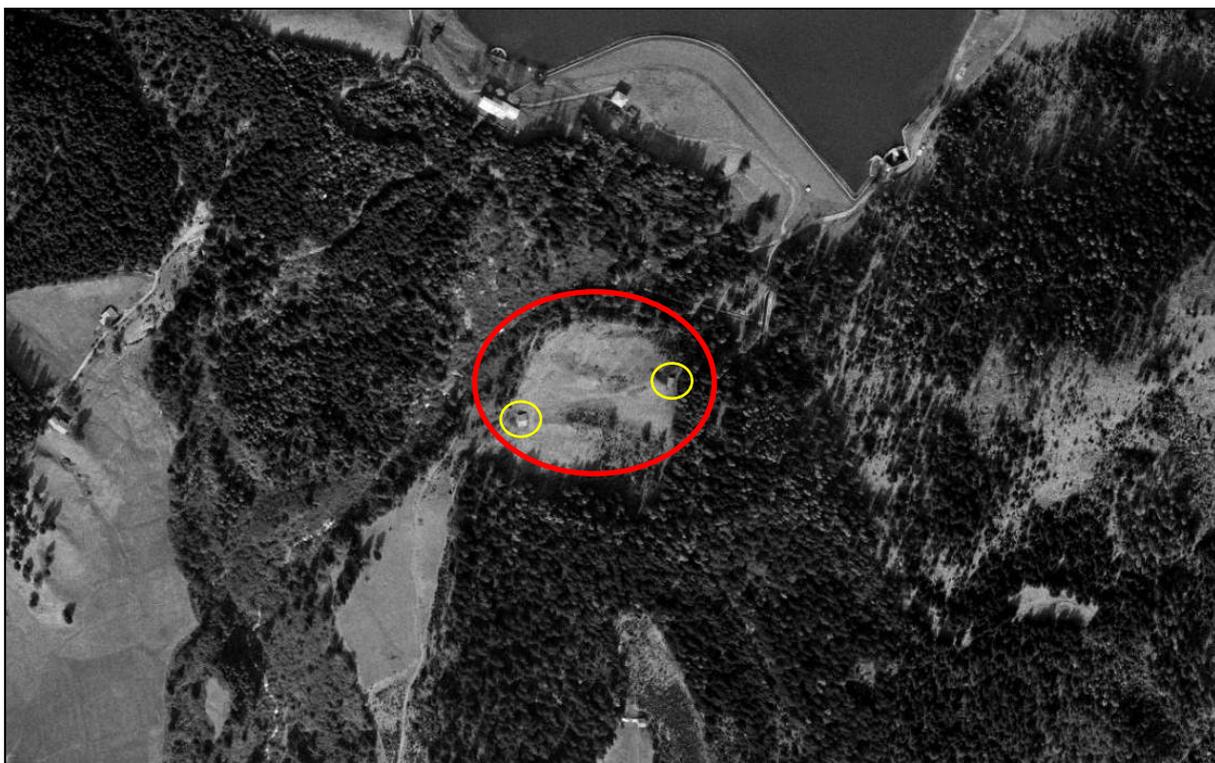
Figura 16 – Ortofoto 1975, indicata in rosso l'area di studio, in giallo le baite

Le immagini aeree del 1975 offrono una visione più nitida dell'assetto geografico dell'area. Non si riscontrano importanti variazioni dal punto di vista del rapporto vegetazione boscata/prato. Si osserva sul lago di Lova lo sviluppo di alcuni edifici ad uso vario. Non si riscontrano eventi idrogeologici di notevole importanza. L'area di studio appare ancora come una chiazza prativa circondata da una fitta boscaglia, si riconoscono due baite una ad est (a monte) ed una a ovest (a valle). Oltre alla baita individuata nelle immagini del 1954, vi è la presenza di una baita a monte.

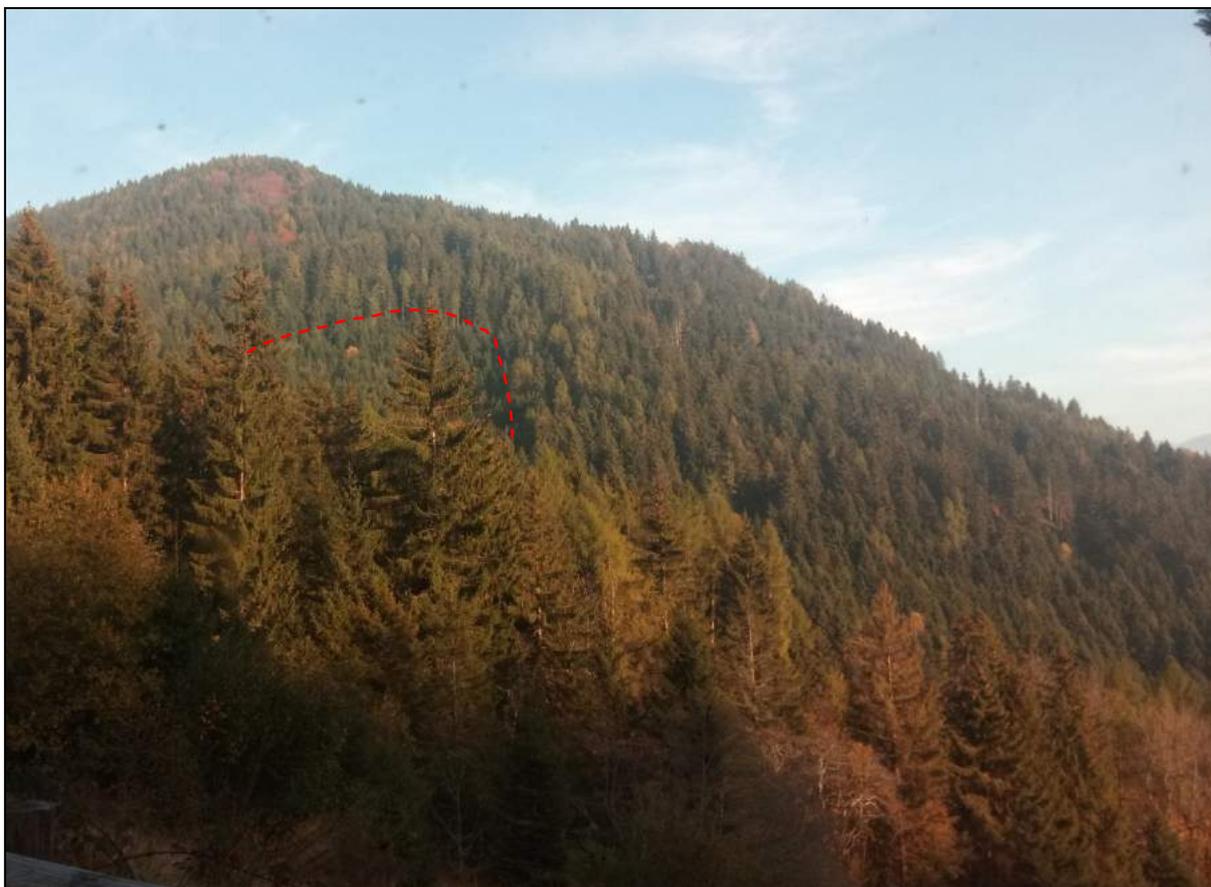
Figura 22 – Foto dell’area di studio scattata dal versante opposto della Valle, si osserva chiaramente l’effetto di “abbassamento apparente” causato dalla piantumazione di una vegetazione più giovane (evidenziato in rosso).

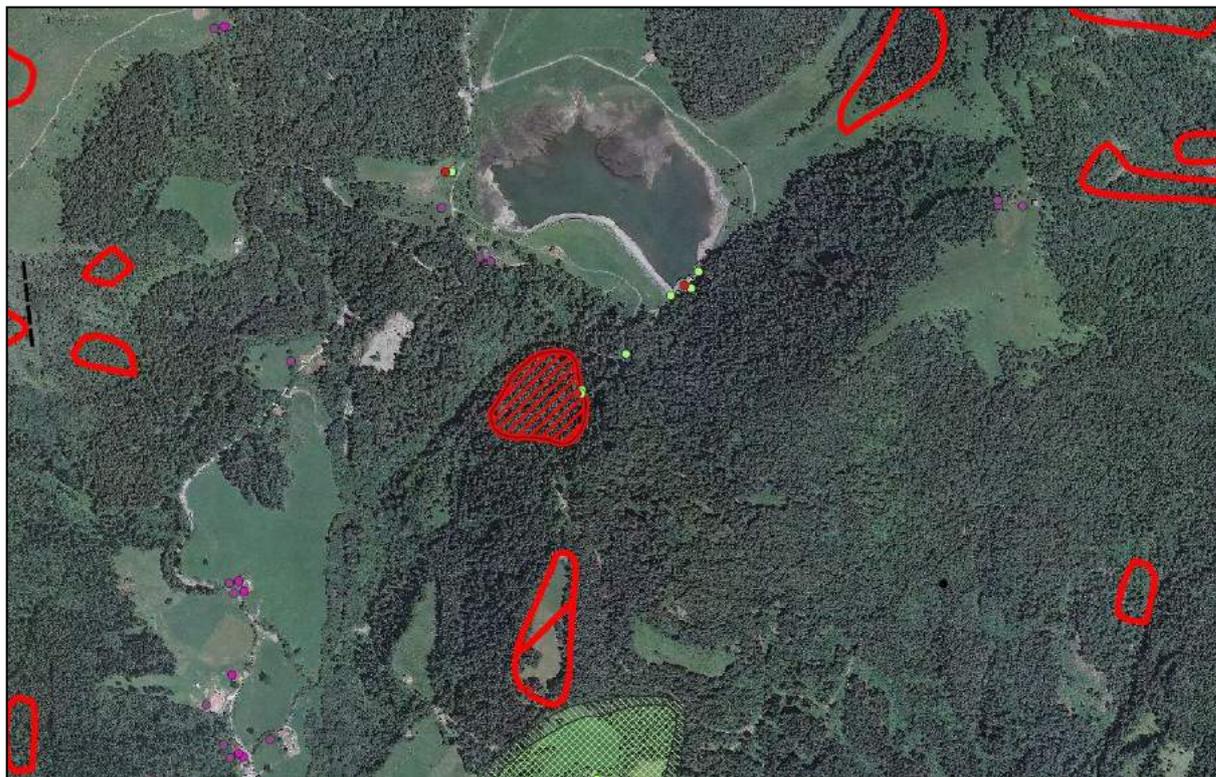
Figura 24 – Mire di interferometria con sovrapposte le aree censite nel GeoIFFI (contornate in rosso), del P.A.I. Originario (verde) e l'area di studio (barrato rosso)

Di questi, entrano nell'area indicata dal P.G.T. e dall'IFFI 3 punti, due del sistema ENVISAT (descending) ed uno del sistema ESR (descending)

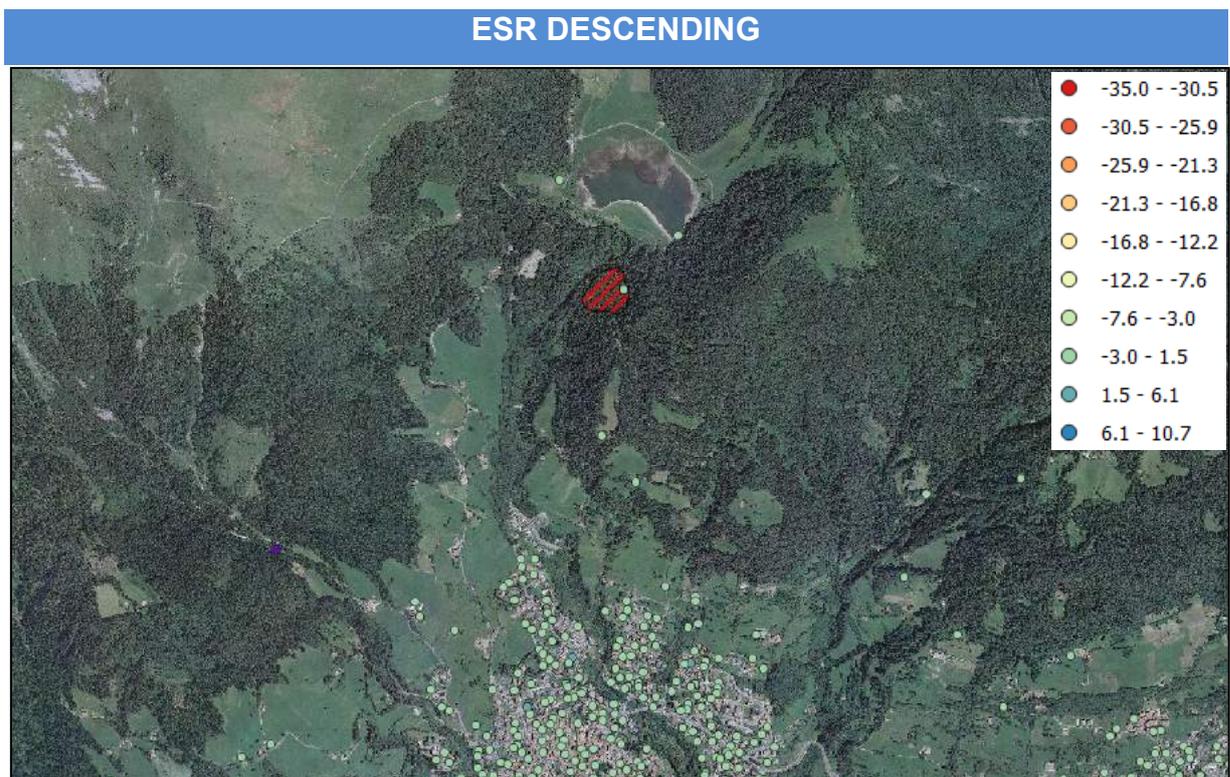
Figura 25 – Classificazione in base alle velocità medie/anno per i punti ESR descending nell'area di studio, i dati in legenda sono espressi in mm/anno

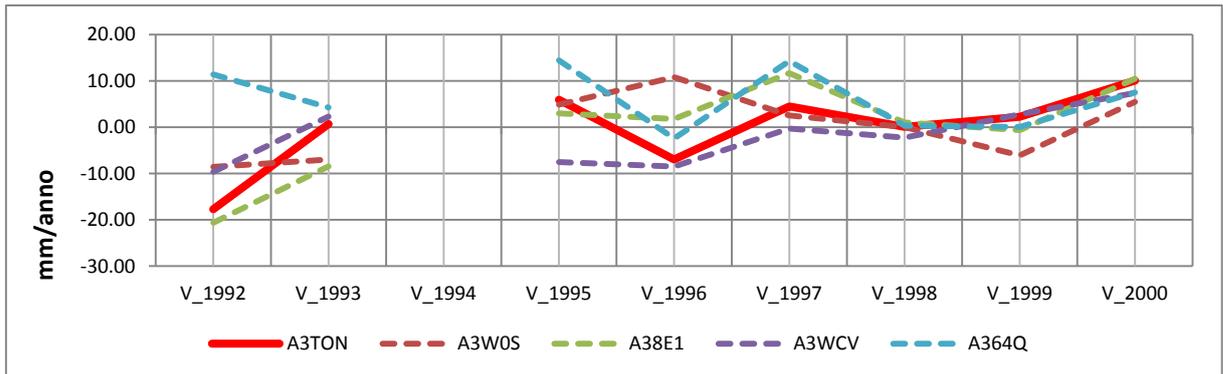
Figura 26 – Velocità media di spostamento per anno, dati ESR descending

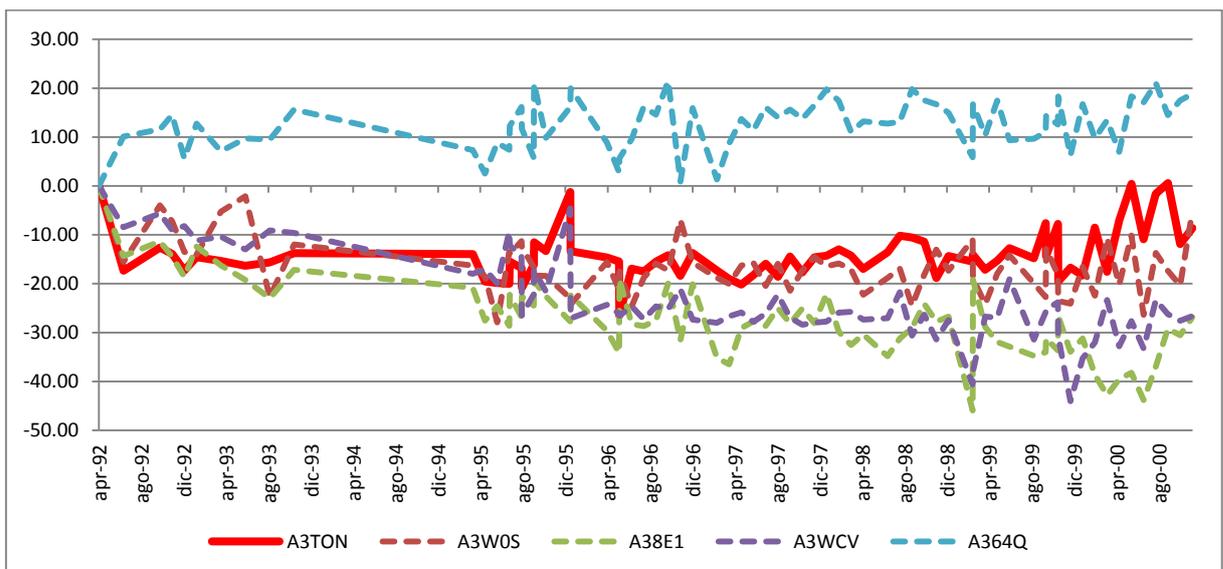
Figura 27 – spostamenti rilevati per anno dal 1992 al 2000 dal sistema ESR

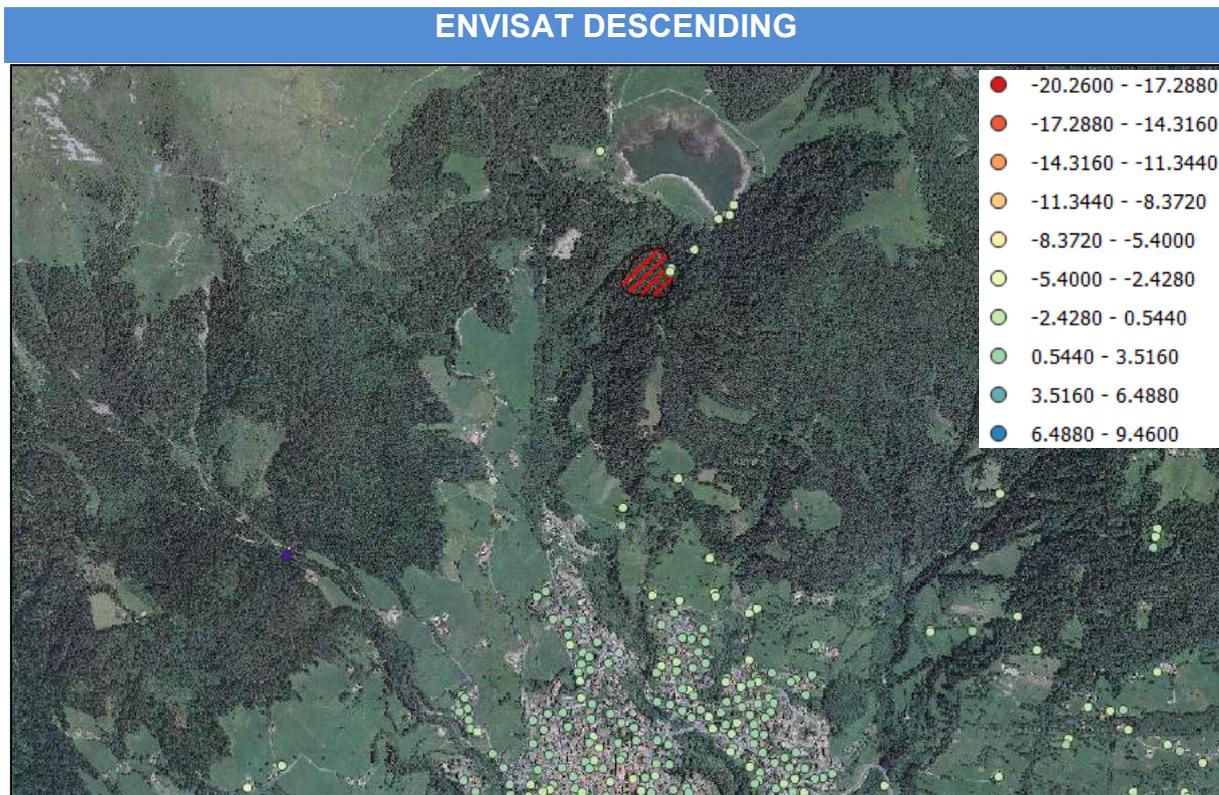
Figura 28 - Classificazione in base alle velocità medie/anno per i punti ENVISAT descending nell'area di studio, i dati in legenda sono espressi in mm/anno

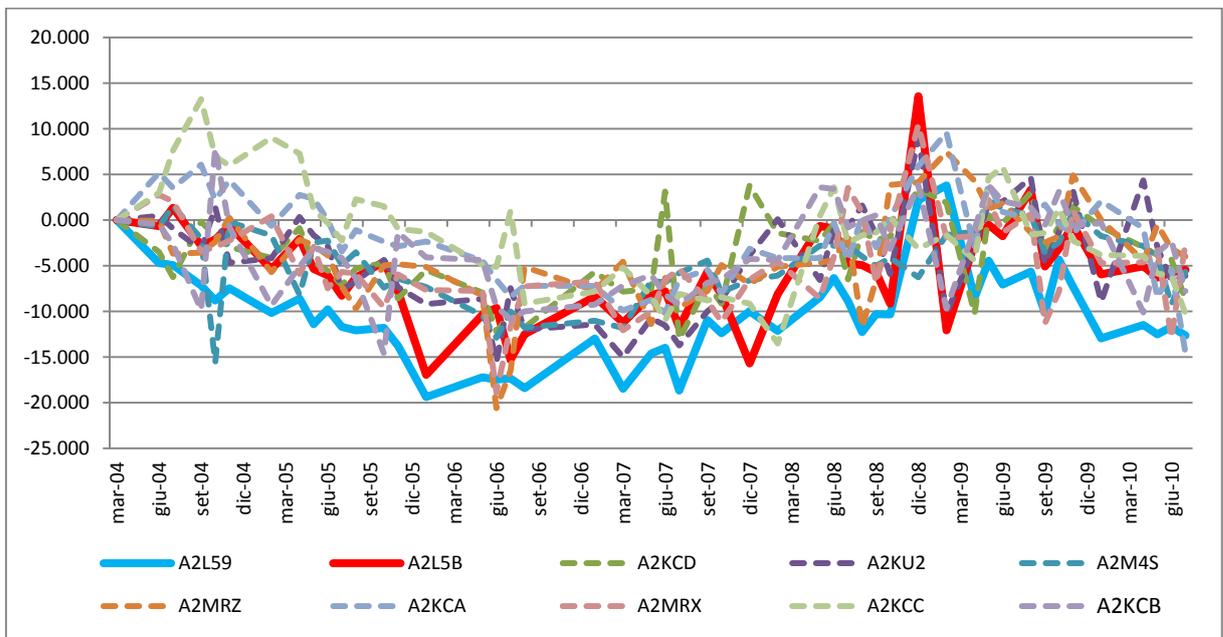
Figura 29 - spostamenti rilevati per anno dal 2004 al 2010 dal sistema ENVISAT

Anche per quanto riguarda gli spostamenti della mira dal 2004 fino al 2010, questi risultano perfettamente paragonabili con gli spostamenti dei punti circostanti, come dimostrato dal grafico.
