Comune di Borno

***Proposta di modifica allo studio geologico
per la definizione del rischio e la ripermimetrazione di
due aree della Carta della Fattibilità allegata al PGT***

Relazione Geologica

APRILE 2018

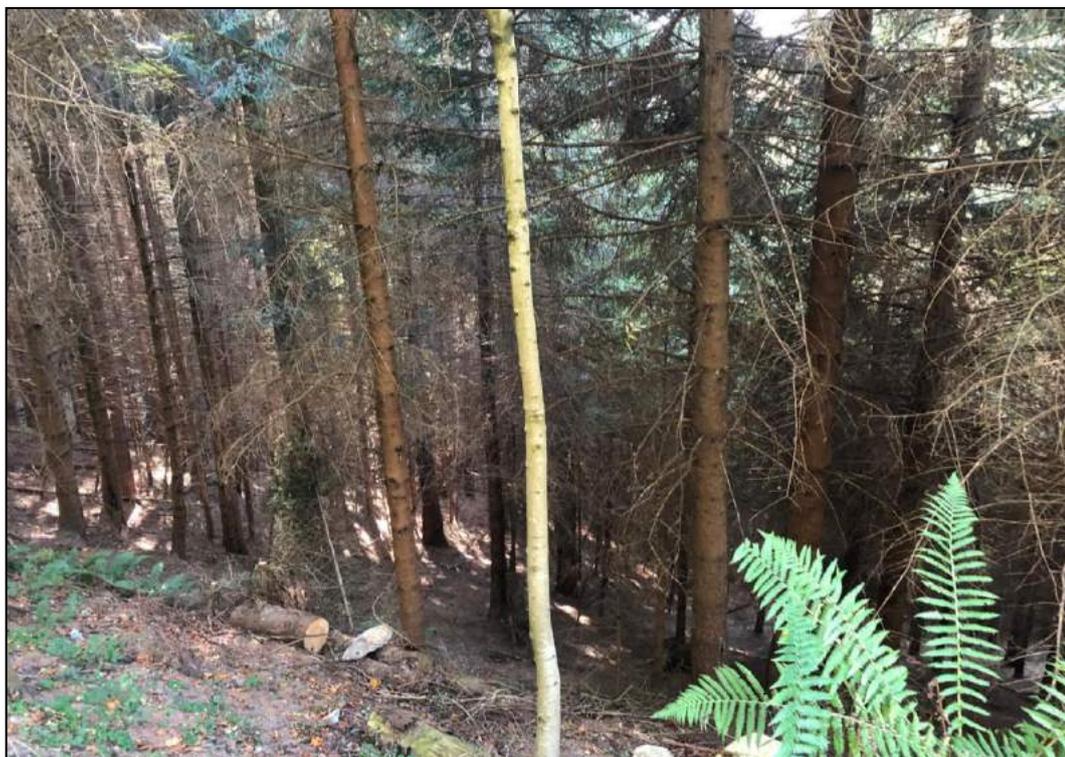
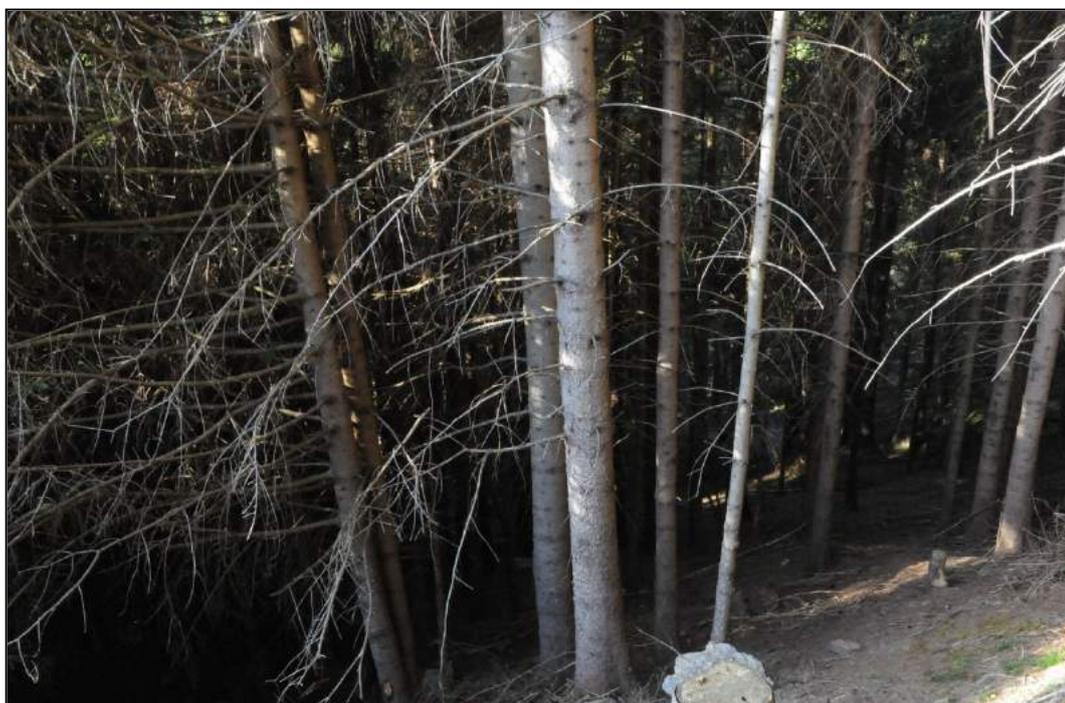
Figura 30 – Bosco di conifere giovani piantumate negli anni '80 che si discosta dal bosco più antico per dimensioni ed altezza degli alberi. Le piante appaiono dritte senza evidenza di inarcatura tipica in ambienti di frana.

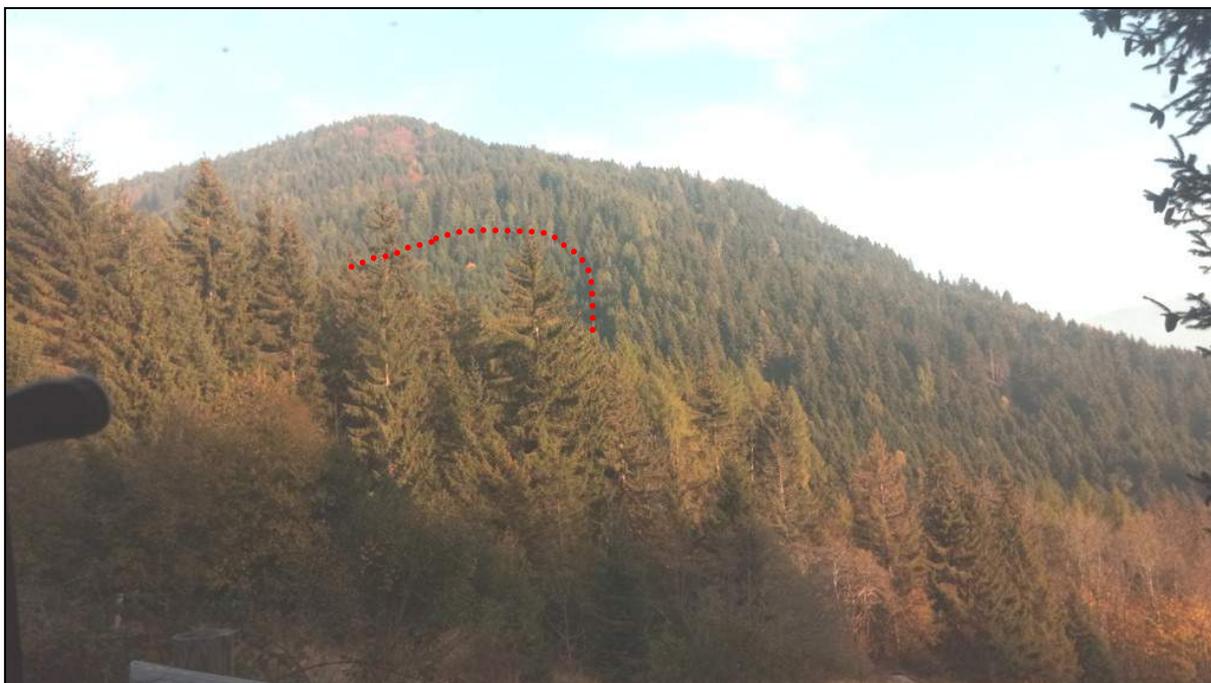
Figura 33 – Vista dell’area di studio dal versante opposto, dove ben si nota il perimetro della nuova piantumazione che crea un effetto di abbassamento apparente del versante e che fa erroneamente presupporre ad una zona in frana

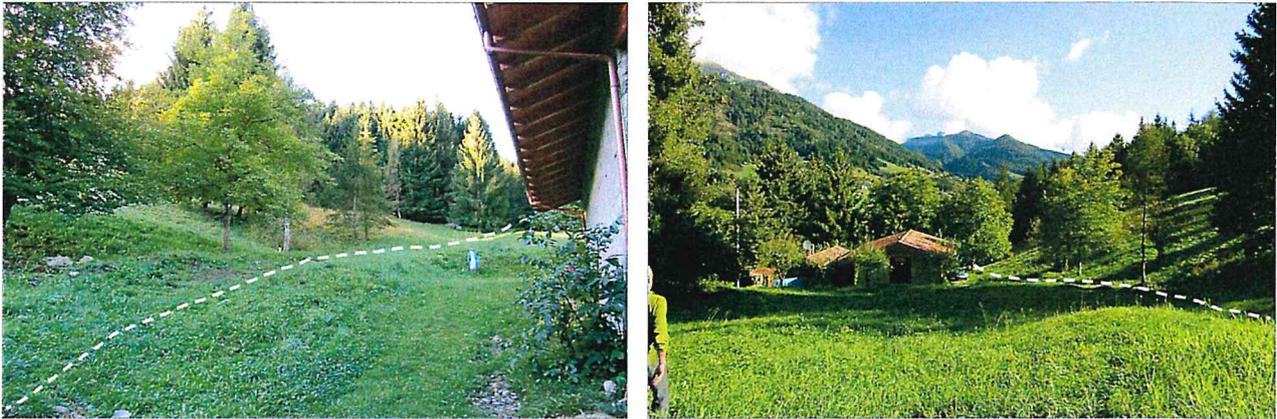
La linea tratteggiata nelle due precedenti fotografie mostra indicativamente il passaggio tra i depositi di conoide alluvionale sui quali sorgono le due cascate di proprietà del Sig. Sanzogni e i depositi glaciali

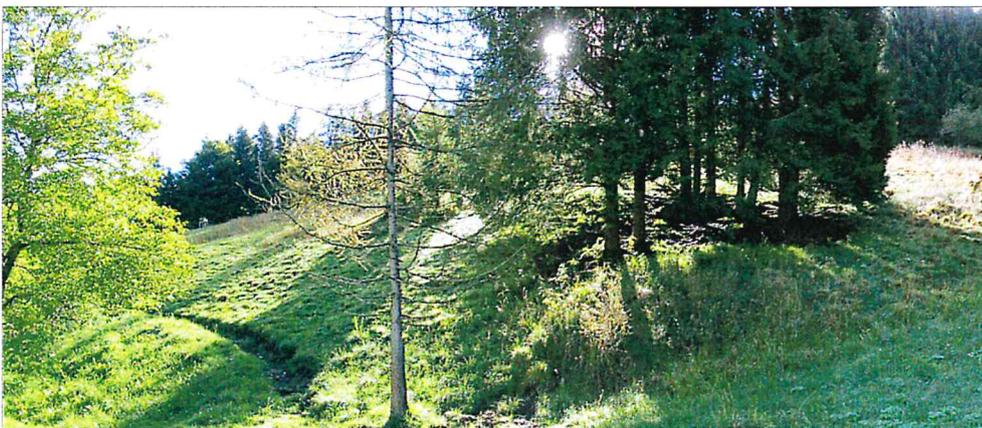
Piede della frana, osservato dai depositi di conoide immediatamente a monte della cascina

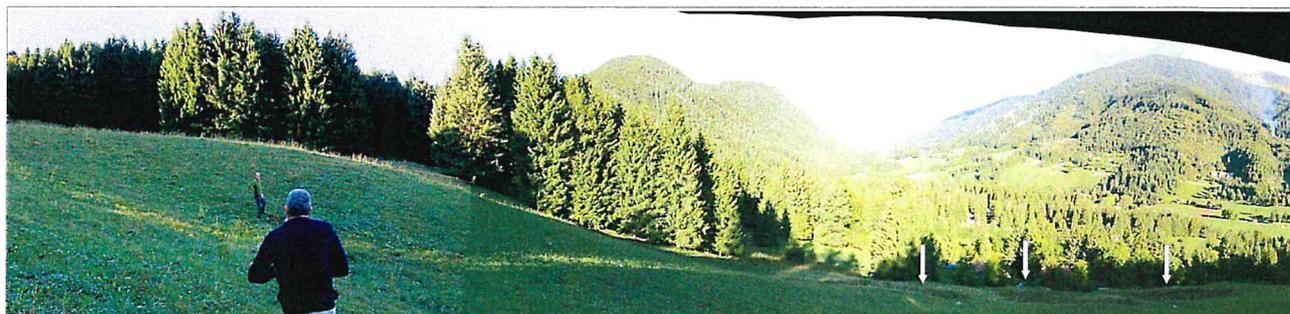
Porzione inferiore del corpo di frana, alla base del quale sorgono le cascate del Sig. Sanzogni

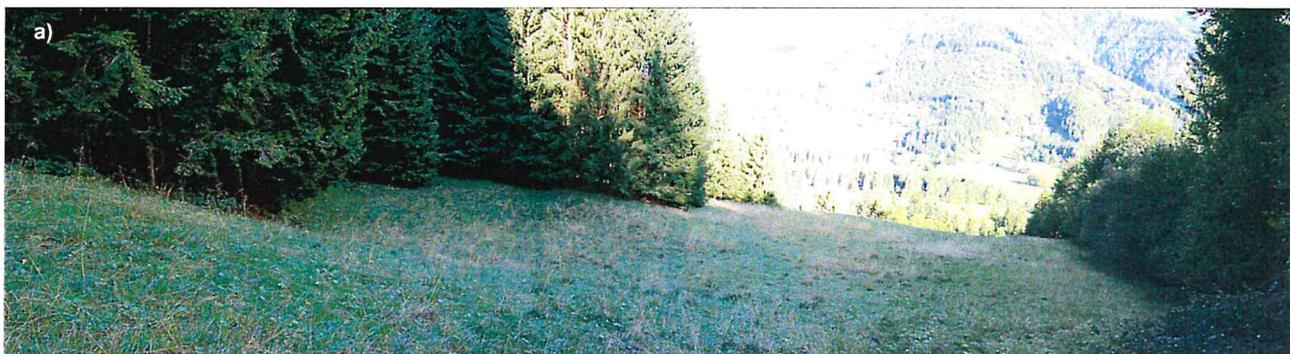
Porzione sommitale del corpo di frana:
a) visione dall'alto verso il basso: si intuisce la rottura di pendenza a valle della scarpata di frana; la scarpata di frana appare completamente rinverditata e vegetata, senza alcuna traccia di erosione in atto;
b) ripresa dal basso verso l'alto: il versante appare completamente vegetato

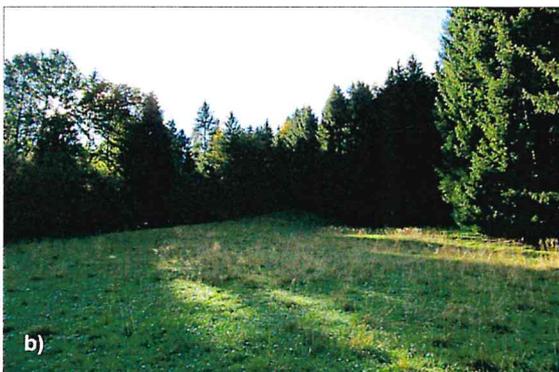
Porzione centrale del corpo di frana; lateralmente si intravedono le aree di ristagno e affioramento di acqua (indicate da frecce di colore bianco)

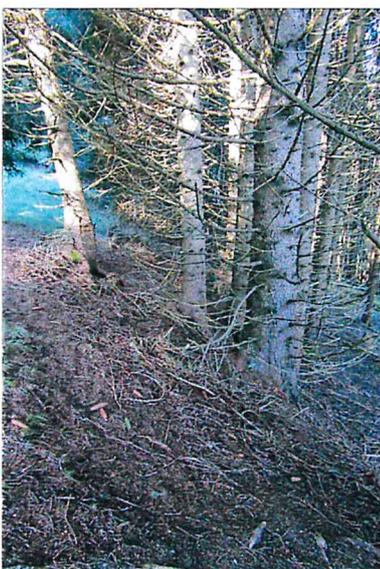
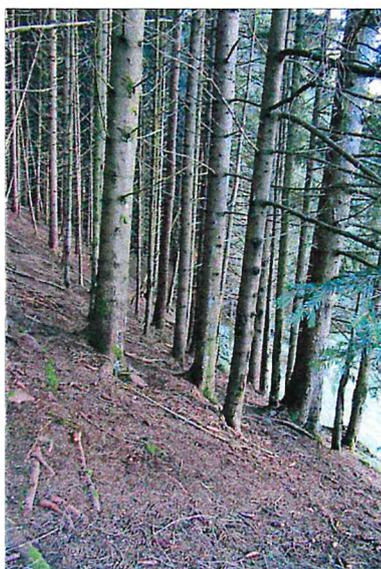
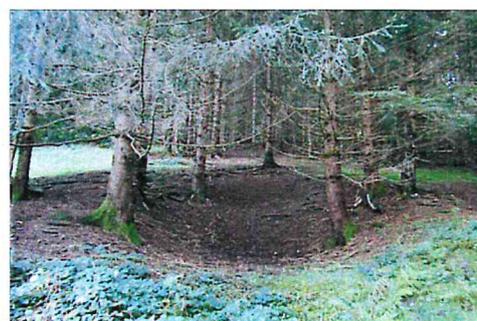
Le tre immagini mostrano lo stato attuale dei corpi di frana annidati entro la frana principale; le scarpate e le depressioni appaiono boscate e prive di fenomeni di creep o soliflusso

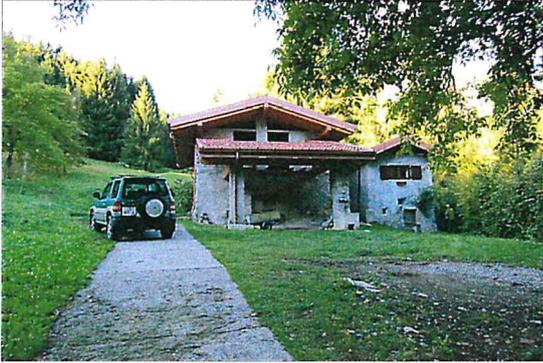
Le casine ubicate su depositi di conoide al piede del fenomeno franoso non presentano lesioni di alcun genere; negli anni non sono stati effettuati lavori di rinforzo strutturale né di ristrutturazione, salvo interventi di manutenzione del tetto

Per quanto riguarda le casine ubicate alla base del versante in corrispondenza dei depositi di conoide, la totale assenza di lesioni è un'ulteriore prova a favore dell'assenza di movimenti in atto o recenti che possano aver avuto un'influenza sui luoghi.

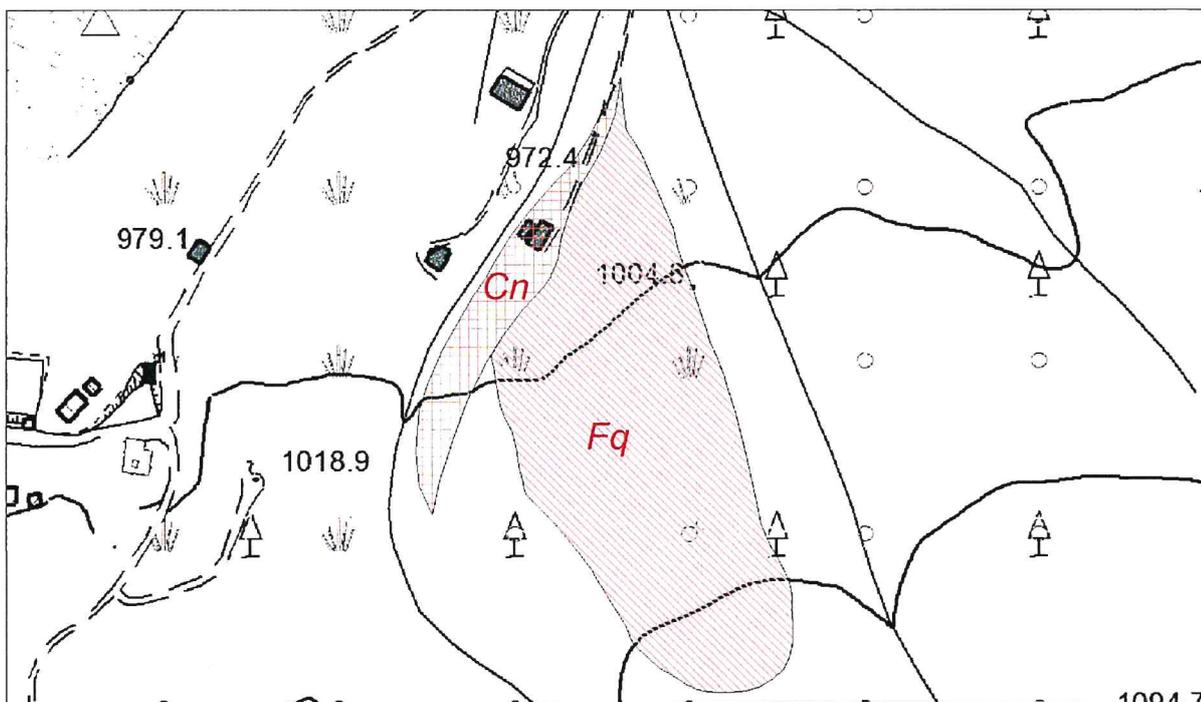
PROPOSTA DI RIPERIMETRAZIONE da inserire nella Tavola 3 “Carta quadro del dissesto con legenda PAI su CTR”: la frana Fa è stata sostituita da una frana Fq, bordata al piede da un lembo di depositi di conoide attribuiti alla classe Cn

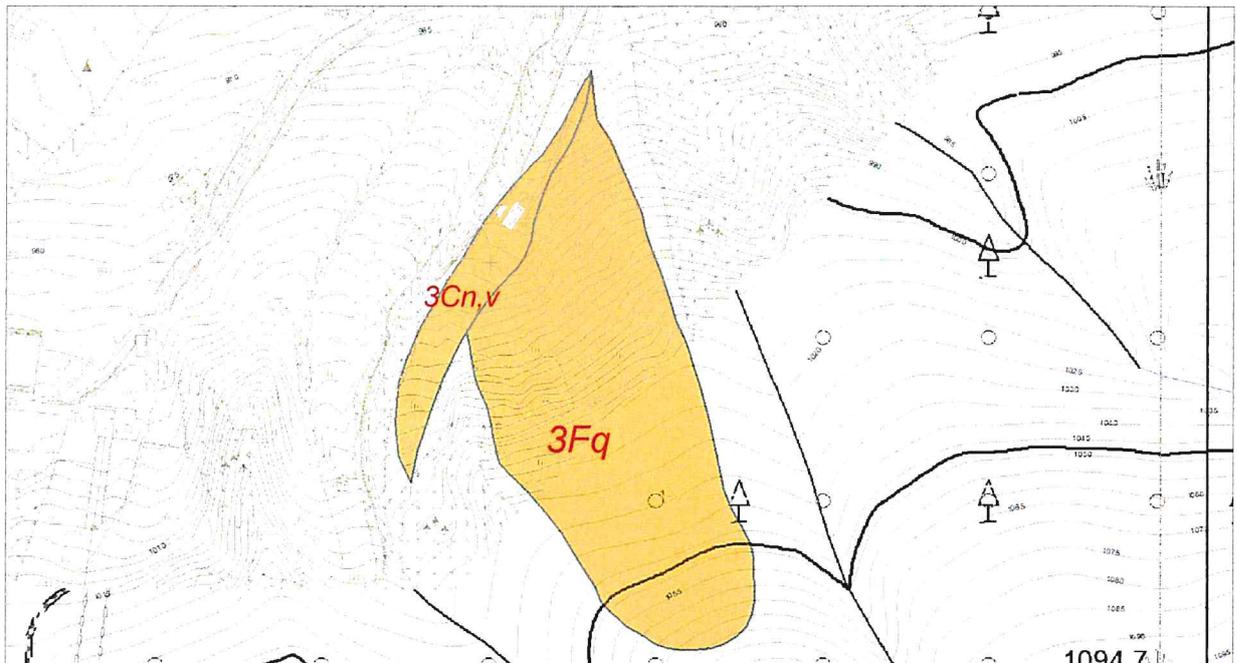
CLASSI DI FATTIBILITA' GEOLOGICA PROPOSTE (3Fq E 3Cn, V) su base vettoriale scala 1:2000
