# COMUNE DI BORNO

## AGGIORNAMENTO DELLO STUDIO GEOLOGICO COMPONENTE SIMICA - DIRETTIVA ALLUVIONI-INVARIANZA IDRAULICA

ID PROGETTO: **2001644**

**MARZO 2020**

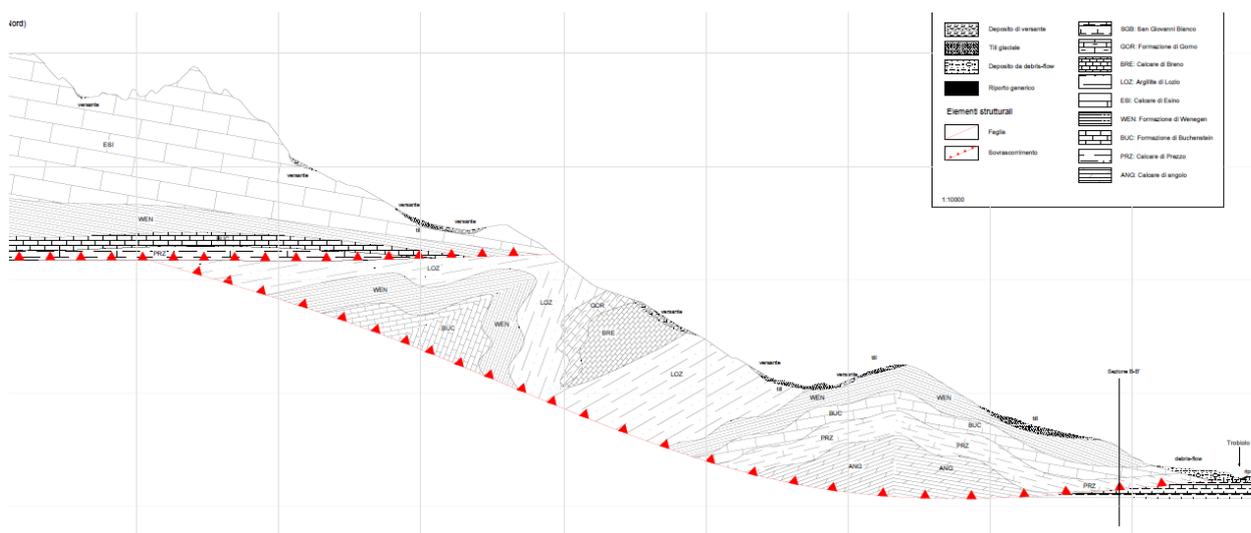
Stralcio della sezione A-A' dell'elaborato 2b (a sinistra il Pizzo Camino, a destra la zona di Borno)

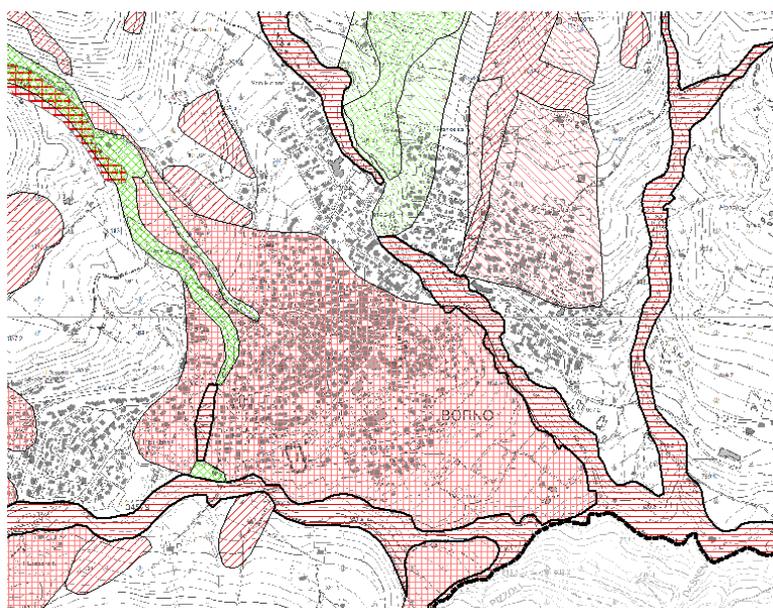
*Stralcio della carta dei dissesti con legenda PAI (non in scala)*

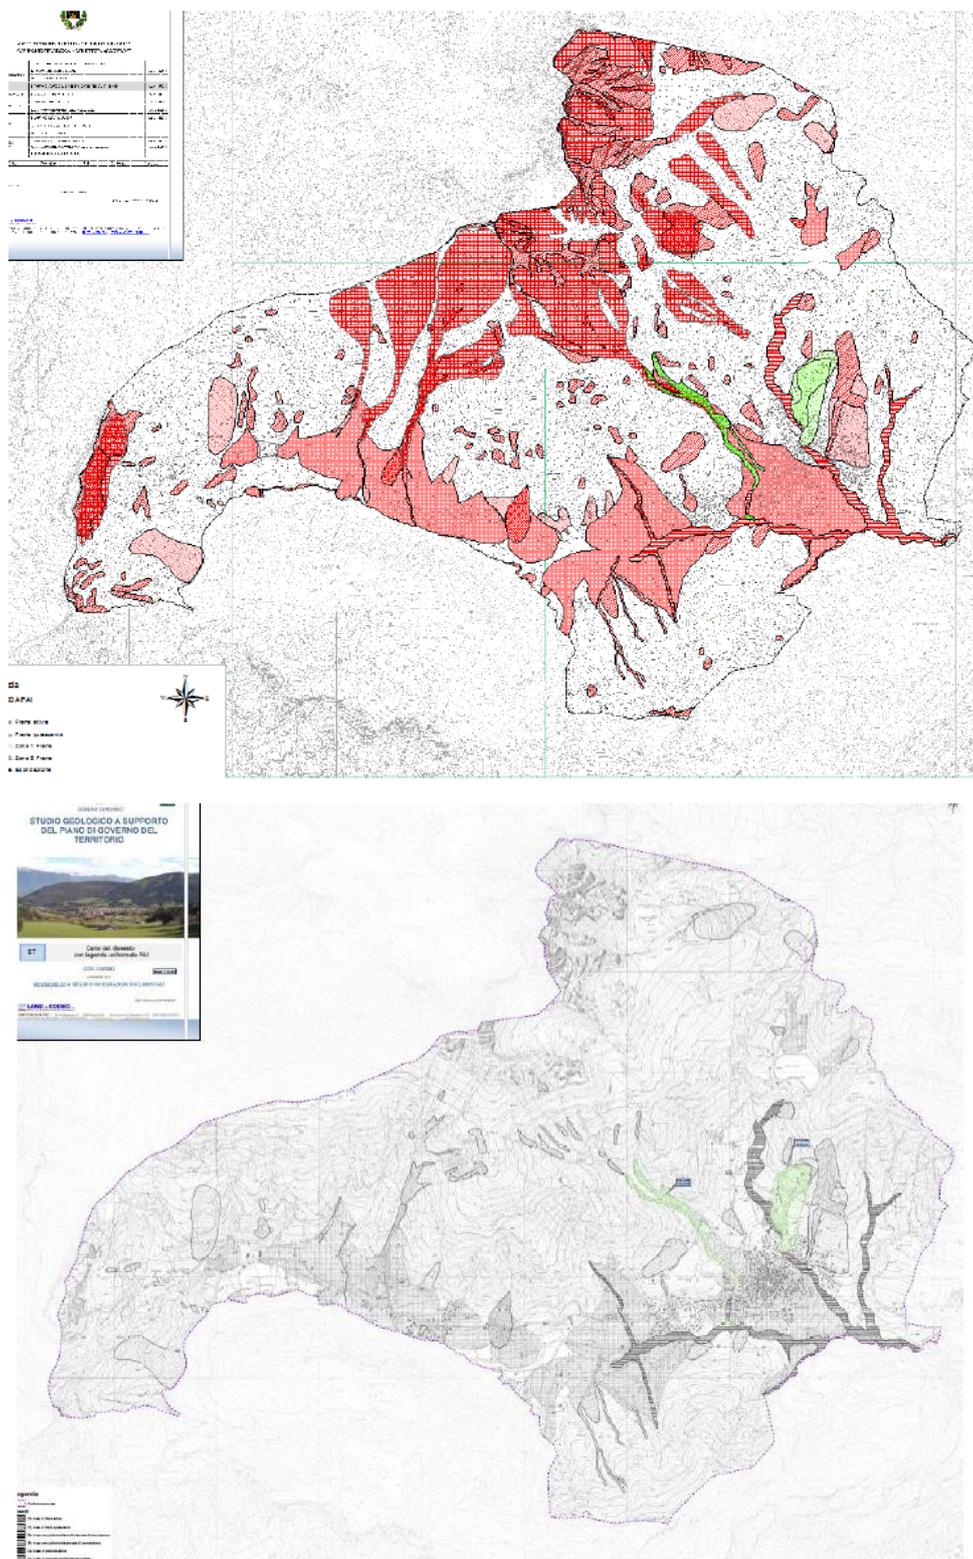
Confronto tra la nuova carta PAI (sopra) e quella precedente, in cui è evidente l'inserimento dei fenomeni valanghivi e franosi nelle porzioni settentrionali del territorio (non in scala).

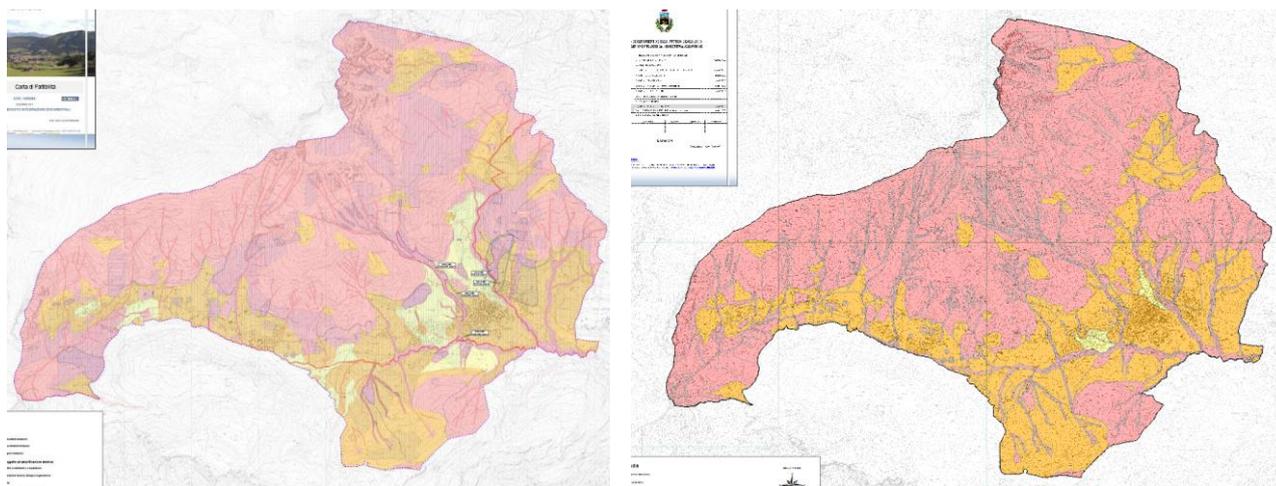
Stralcio della nuova carta di fattibilità (a destra), confrontata con quella precedente (a sinistra - non in scala)

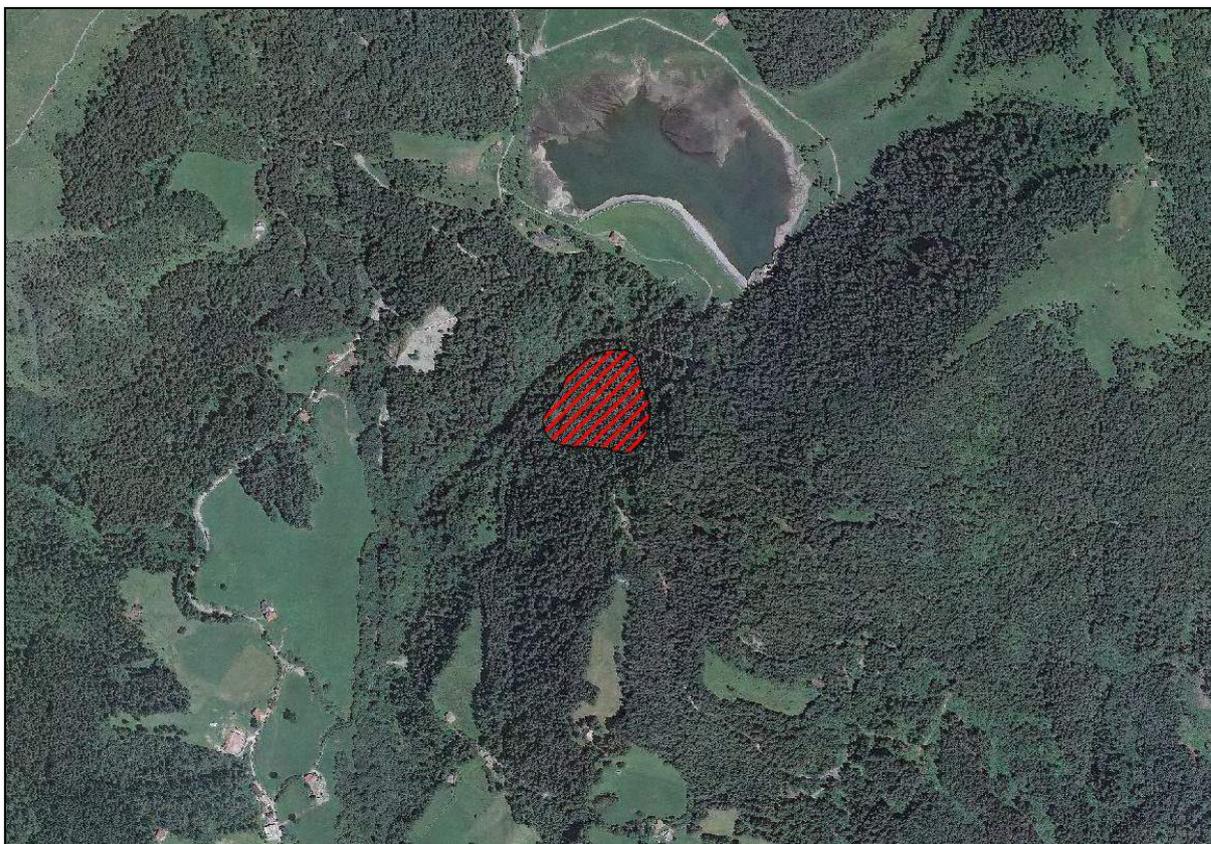
**Figura 2 – Immagine aerea del 2012 (Fonte RL)**

**In rosso indicata l'area di frana**

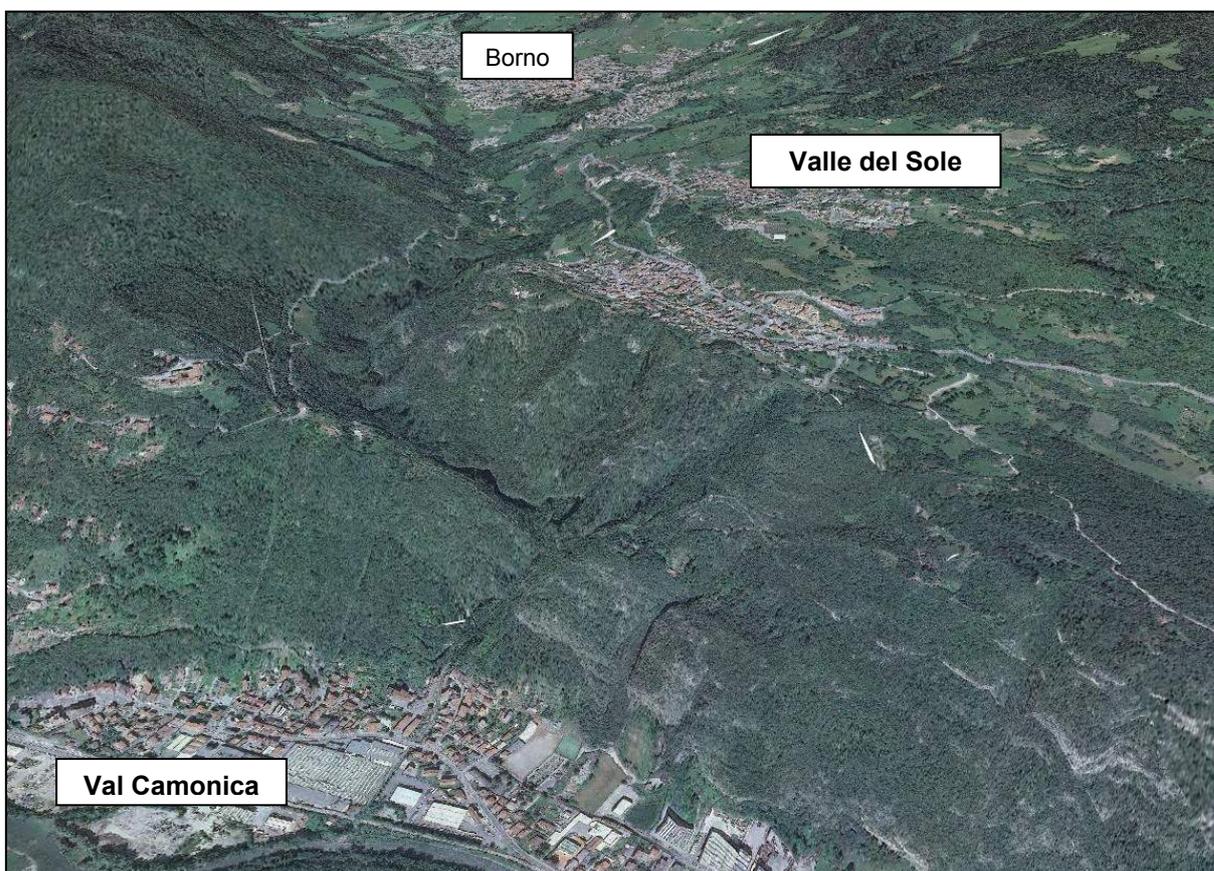
**Figura 7 – Ricostruzione 3D (Ortofoto RL 2012 + DTM5x5 RL) della Valle del Sole da E verso W. In primo piano il raccordo a “spalla glaciale” della valle del Sole con la Val Camonica, è possibile notare come il torrente compia un doppio angolo di 90° c.a., conformazione che attribuisce la morfologia più a eventi tettonici (si riscontrano degli allineamenti paralleli e trasversali alla Valle Camonica) che all’azione glaciale in senso stretto. Sullo sfondo Borno.**

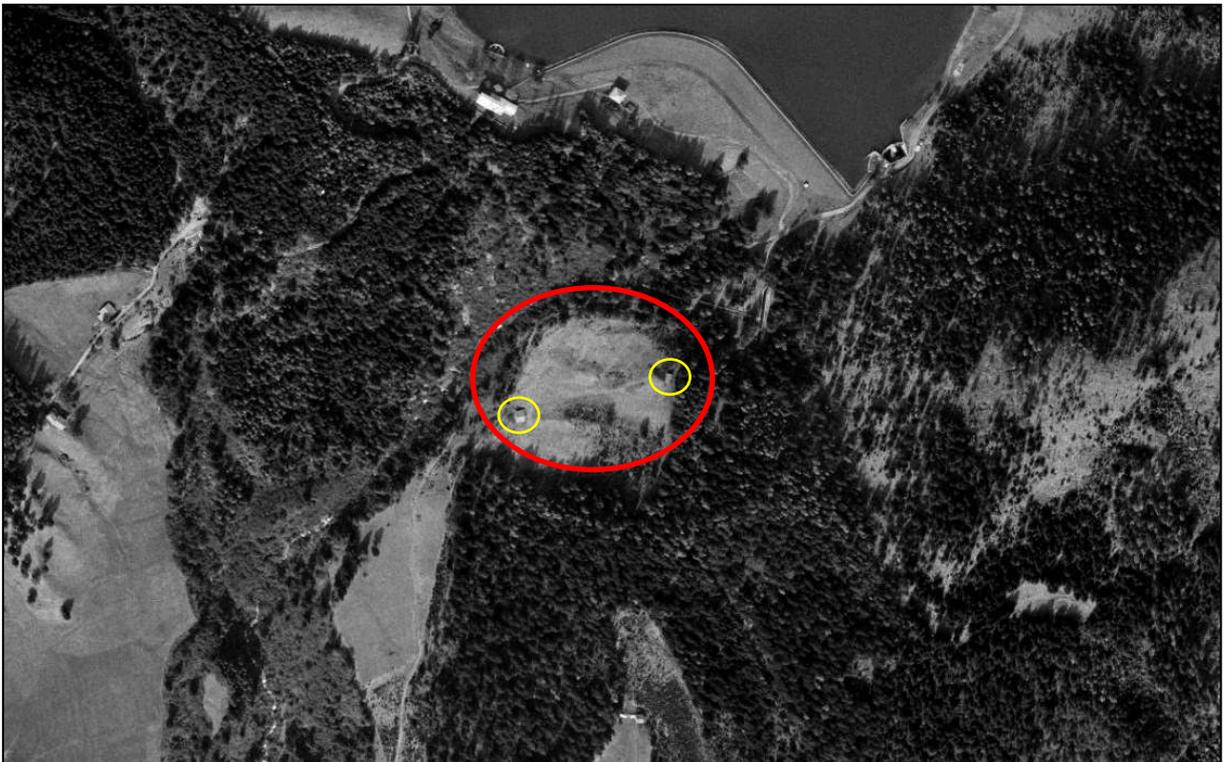
Figura 16 – Ortofoto 1975, indicata in rosso l'area di studio, in giallo le baite

Le immagini aeree del 1975 offrono una visione più nitida dell'assetto geografico dell'area. Non si riscontrano importanti variazioni dal punto di vista del rapporto vegetazione boscata/prato. Si osserva sul lago di Lova lo sviluppo di alcuni edifici ad uso vario. Non si riscontrano eventi idrogeologici di notevole importanza. L'area di studio appare ancora come una chiazza prativa circondata da una fitta boscaglia, si riconoscono due baite una ad est (a monte) ed una a ovest (a valle). Oltre alla baita individuata nelle immagini del 1954, vi è la presenza di una baita a monte.

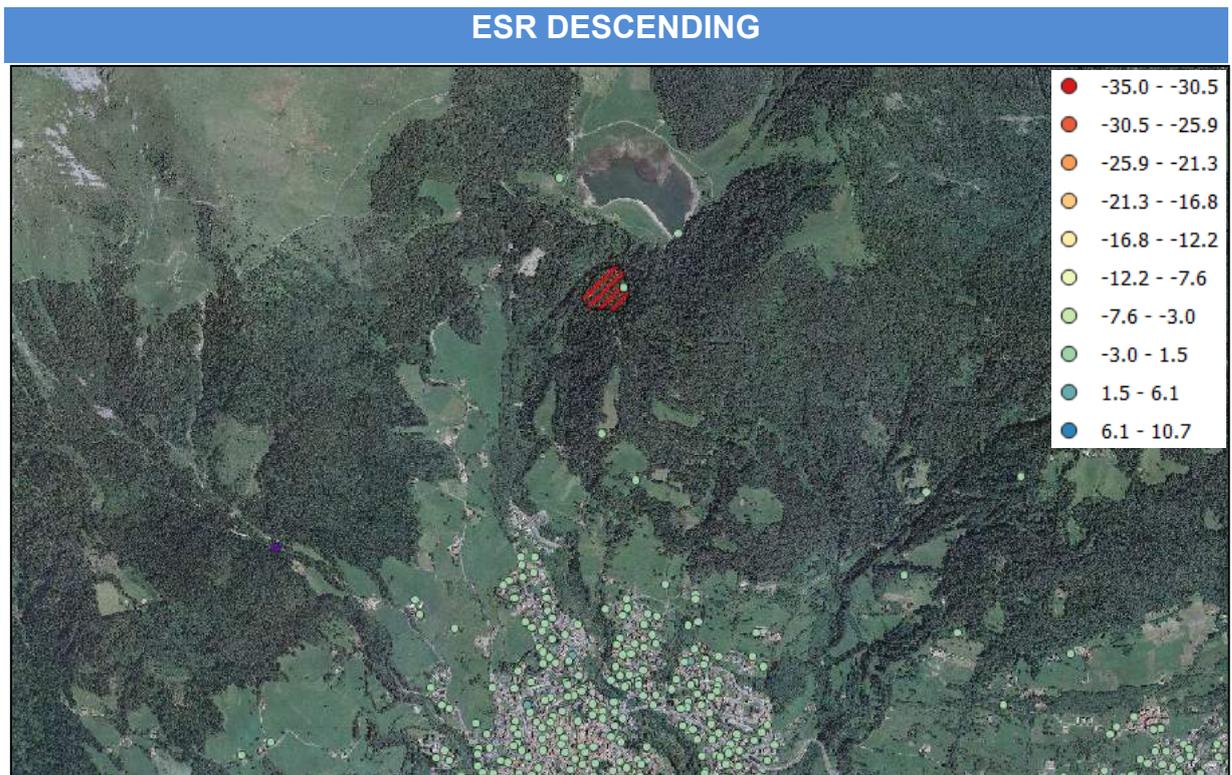
**Figura 25 – Classificazione in base alle velocità medie/anno per i punti ESR descending nell'area di studio, i dati in legenda sono espressi in mm/anno**

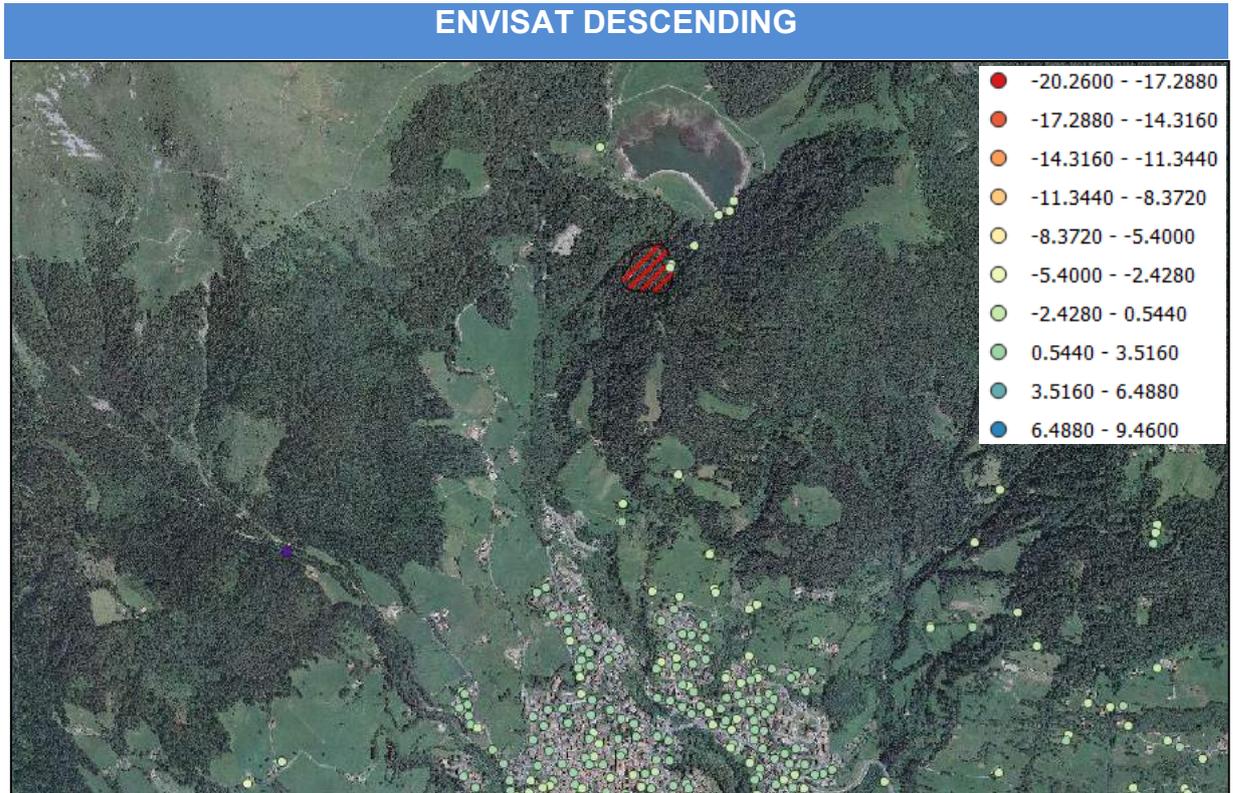
**Figura 28 - Classificazione in base alle velocità medie/anno per i punti ENVISAT descending nell'area di studio, i dati in legenda sono espressi in mm/anno**

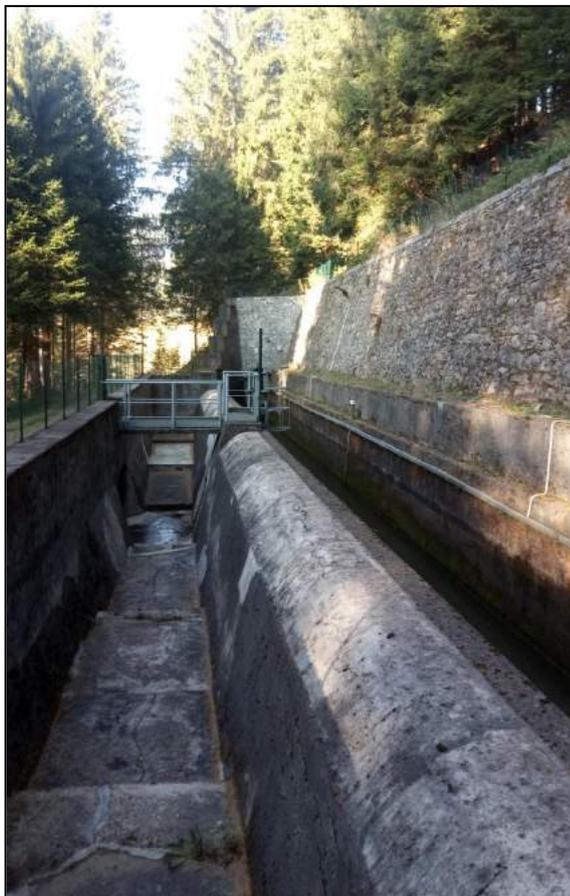
**Figura 32 – Vasca e canale di scolo alla diga che forma il lago di Lova, a monte dell’area di studio.**

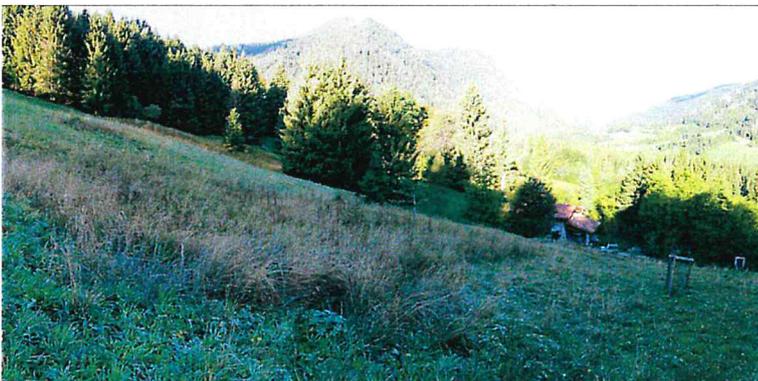
Porzione inferiore del corpo di frana, alla base del quale sorgono le cascate del Sig. Sanzogni

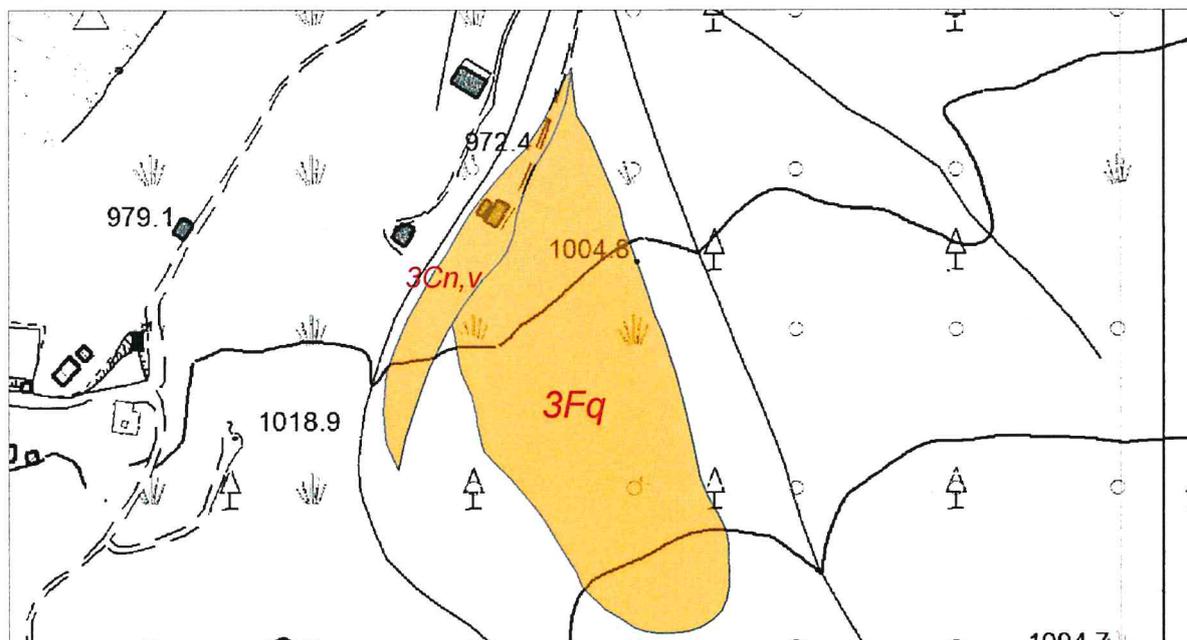
Immagine sottostante: CLASSI DI FATTIBILITA' GEOLOGICA PROPOSTE (3Fq e 3Cn,v) su base CTR
