# **COMUNE DI CAROBBIO DEGLI ANGELI**

# PIANO DI GOVERNO DEL TERRITORIO

# **PIANO DELLE REGOLE**

NUCLEI URBANI DI ANTICA FORMAZIONE - A1 SANTO STEFANO - SCHEDE

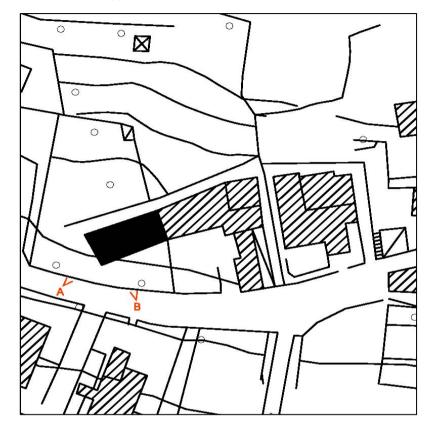
Planimetria 1:1000

ubicazione: via Fontana Roux n. 3

manto di copertura: coppi

finitura della facciata: intonaco a civile, al P.T. archi in pietra, contorno completo in

pietra alle finestre, parapetto in ferro alle finestre del P.1°

serramenti: in legno

elementi di chiusura: ante in legno e portone di ingresso in legno

cornicione di gronda: travetti in legno

canali e pluviali: rame

Condizione di conservazione generale: media

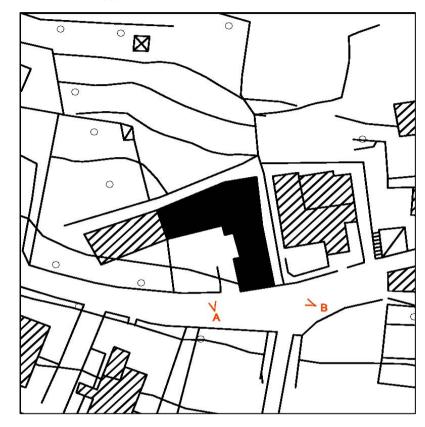
#### Planimetria 1:1000

ubicazione: via Fontana Roux n. 5

manto di copertura: coppi

finitura della facciata: intonaco a civile e pietra, al P. T. portico con archi e colonne in pietra, balcone con parapetto in legno, parapetto in ferro alle finestre del P.1°, contorno completo in pietra alle finestre, targhetta metallica sulla facciata su via Fontana Roux.

serramenti: in legno

elementi di chiusura: portone in legno cornicione di gronda: travetti in legno

canali e pluviali: rame

Condizione di conservazione generale: ottima

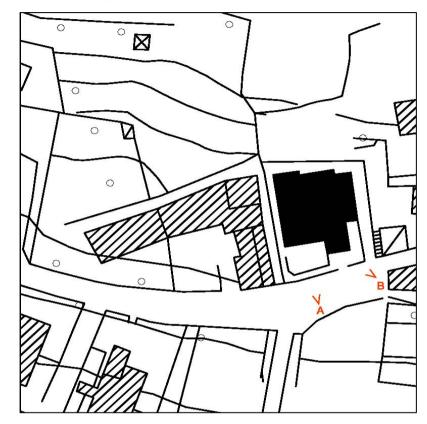
#### Planimetria 1:1000

ubicazione: via Fontana Roux n. 7, 9

finitura della facciata: intonaco a civile, balconi con parapetto in ferro

serramenti: in legno

elementi di chiusura: tapparelle in pvc, cancello in ferro

cornicione di gronda: cemento canali e pluviali: lamiera

Condizione di conservazione generale: media

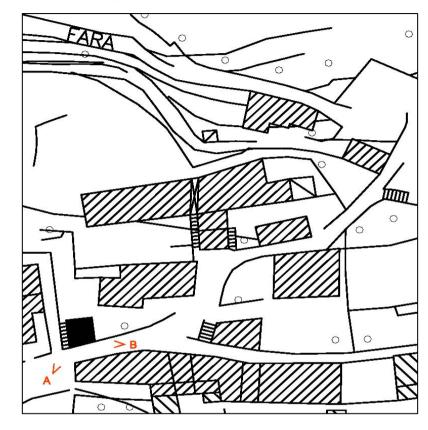
Planimetria 1:1000

ubicazione: via Fontana Roux

manto di copertura: coppi finitura della facciata: in pietra

serramenti: in legno

elementi di chiusura: portone in legno

Condizione di conservazione generale: ottima

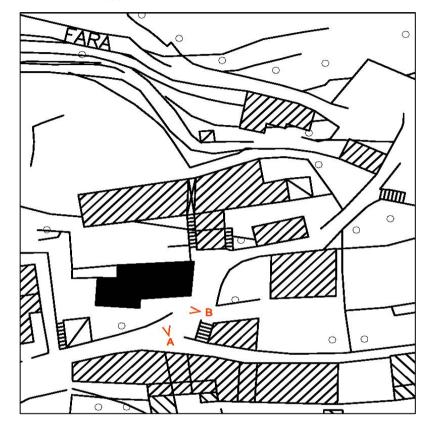
Planimetria 1:1000

ubicazione: via alla Chiesa n. 3

manto di copertura: coppi

finitura della facciata: in pietra, contorno in pietra a porte e finestre, balconi con

parapetto in ferro

serramenti: in legno e alluminio

elementi di chiusura: ante di legno, saracinesca in ferro

cornicione di gronda: travetti in legno

canali e pluviali: lamiera preverniciata e rame

Condizione di conservazione generale: ottima

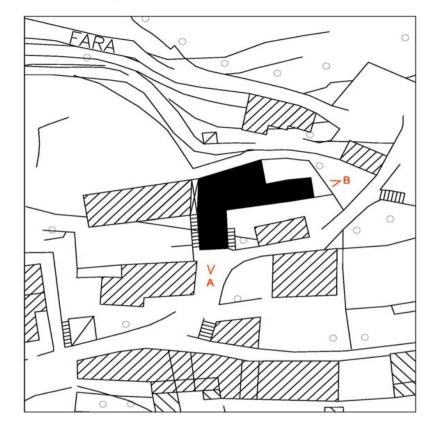
#### Planimetria 1:1000

ubicazione: via alla Chiesa

manto di copertura: coppi

finitura della facciata: intonaco a civile e pietra con parti rivestite in mattoncini, al P.T.

e P.1° porticato con archi e colonne in pietra

serramenti: in legno elementi di chiusura:

cornicione di gronda: travetti in legno canali e pluviali: lamiera e rame

Condizione di conservazione generale: buono

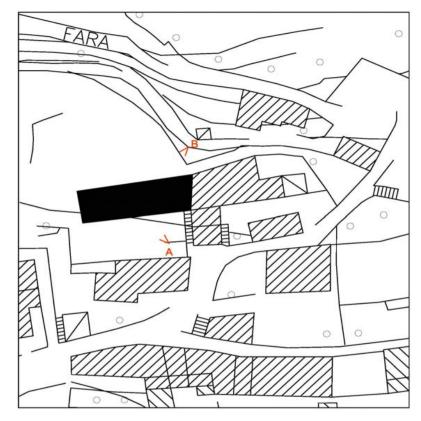
Planimetria 1:1000

ubicazione: via alla Chiesa

manto di copertura: coppi finitura della facciata: in pietra

cornicione di gronda: travetti in legno

Condizione di conservazione generale: lavori in corso

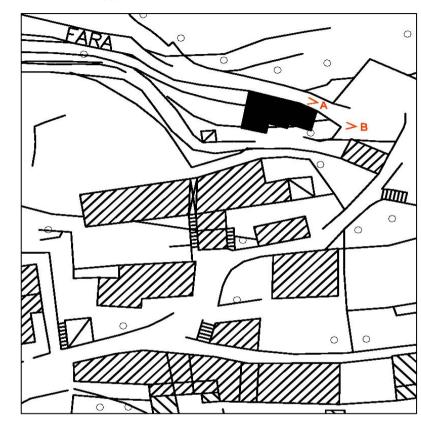
Planimetria 1:1000

ubicazione: via Fara n. 3

manto di copertura: coppi

finitura della facciata: intonaco a civile con parte della zoccolatura in pietra e parte

strollata, contorno in pietra alle finestre, balcone con parapetto in ferro

serramenti: in legno

elementi di chiusura: ante in legno e inferriate

cornicione di gronda: travetti in legno canali e pluviali: lamiera preverniciata

Condizione di conservazione generale: buona

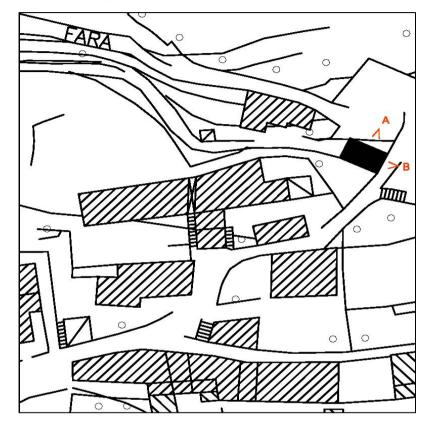
#### Planimetria 1:1000

ubicazione: via alla Chiesa n. 11, via Fara n. 1 proprietà : Parrocchia di Santo Stefano

manto di copertura: coppi

finitura della facciata: intonaco a civile con zoccolatura strollata, contorno in pietra

lavorata a porte e finestre

serramenti: in legno

elementi di chiusura: porta in legno, veneziane, inferriate al P.1° e parapetto in ferro

alle finestre del sottotetto cornicione di gronda: cemento canali e pluviali: lamiera

Condizione di conservazione generale: media

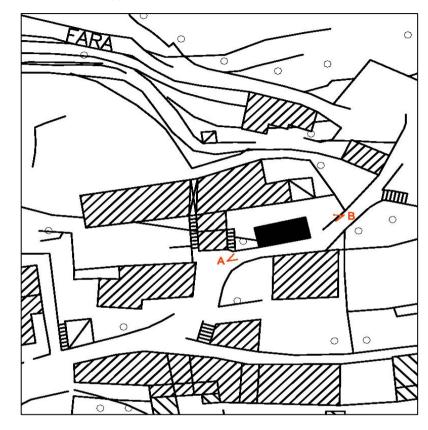
Planimetria 1:1000

ubicazione: via alla Chiesa n. 9

manto di copertura: coppi

finitura della facciata: intonaco a civile con inserti in pietra, zoccolatura strollata,

balconi con parapetto in ferro

serramenti: legno

elementi di chiusura: tapparelle in pvc cornicione di gronda: travetti in legno

canali e pluviali: lamiera

Condizione di conservazione generale: media

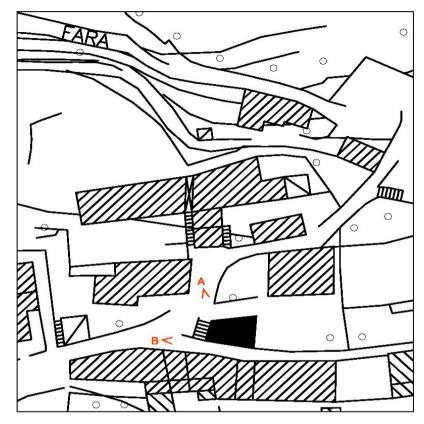
ubicazione: via Fontana Roux n.18, 20

superficie coperta: 374,66 mq piani: 1, 2+ sottotetto abitabile

piano terra: residenza, deposito

finitura della facciata: in pietra con inserti in intonaco a civile,su via Fontana Roux arco in pietra e dipinto religioso con contorno in pietra lavorata, contorno in pietra alle finestre, facciata sul cortile interno con balconi con parapetto in ferro e mensola in legno, e archi in pietra al P.T.

elementi di chiusura: ante e portone in legno, inferriate alle finestre al P.T.

canali e pluviali: in rame e lamiera preverniciata

Condizione di conservazione generale: media

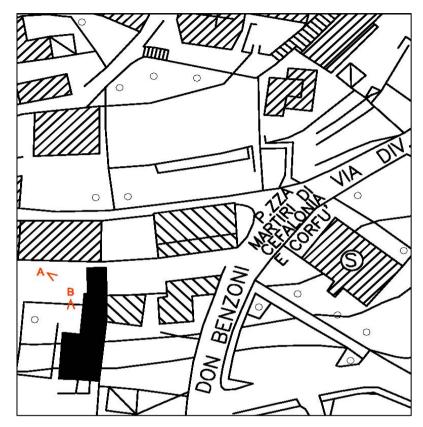
ubicazione: via Don Benzoni

superficie coperta: 75,22 mq piani: 2

piano terra: residenza piani superiori: residenza

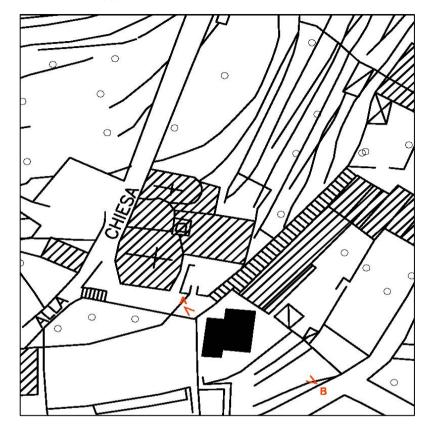
Planimetria 1:1000

ubicazione: Piazza Martiri di Cefalonia, via Div. Tridentina

manto di copertura: coppi

finitura della facciata: intonaco a civile con inserti in pietra, contorno in pietra alle

finestre, balconi con parapetto in ferro e pietra

serramenti: in legno

elementi di chiusura: tapparelle in legno cornicione di gronda: travetti in legno

canali e pluviali: lamiera

Condizione di conservazione generale: pessima

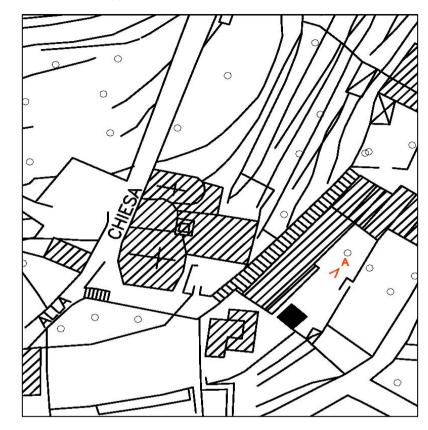
Planimetria 1:1000

ubicazione: via Divisione Tridentina

manto di copertura: coppi

finitura della facciata: intonaco a civile

elementi di chiusura: porta in legno cornicione di gronda: travetti in legno

Condizione di conservazione generale: pessima
