**PIANO DI GOVERNO DEL TERRITORIO**

Comune di Colere

**PIANO DELLE REGOLE**

Nuclei di antica formazione - Schede degli edifici

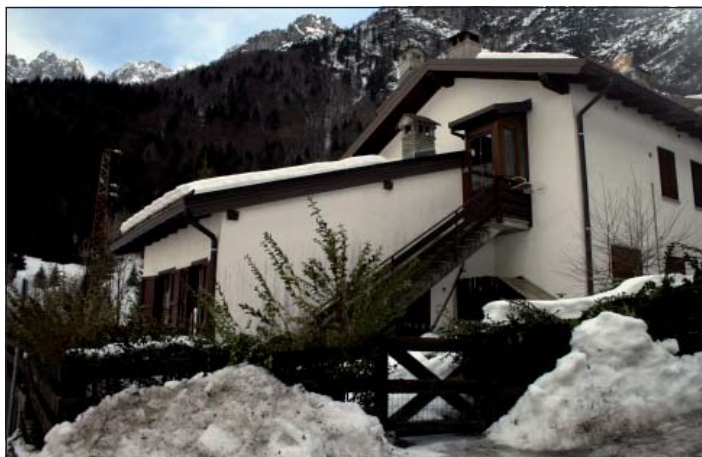
01

Buono

art. 18.2.1 n.t.a.  
art. 18.2.3 n.t.a.

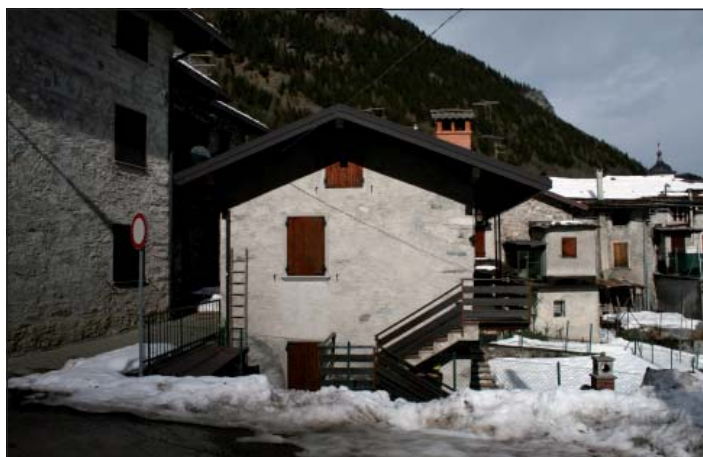
03

- aperture con contorni di dimensioni e materiali atipici
- comignolo con copertura di lamiera ondulata e rivestito con mattoni faccia a vista

Buono

art. 18.2.1 n.t.a.  
art. 18.2.3 n.t.a.

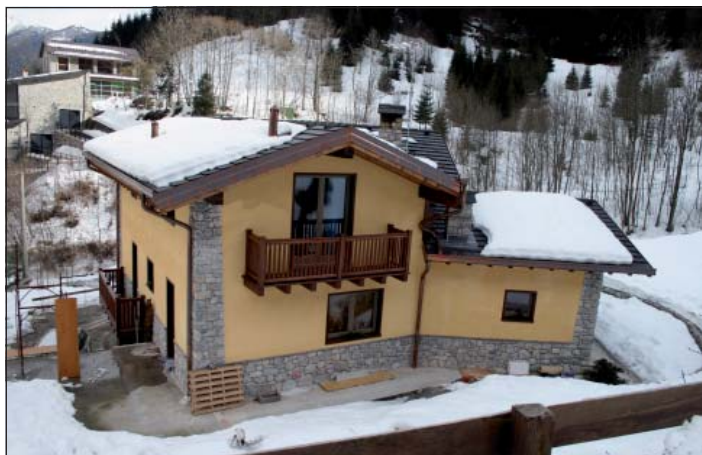
04

Buono

art. 18.2.1 n.t.a.  
art. 18.2.3 n.t.a.

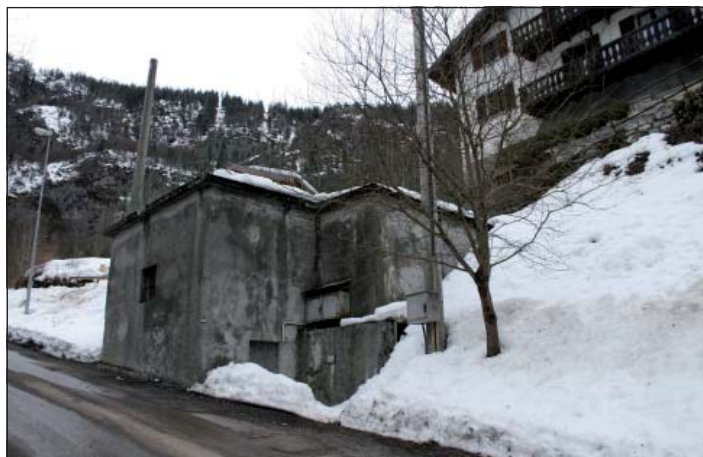
05

Mediocre

art. 18.2.1 n.t.a.  
art. 18.2.3 n.t.a.

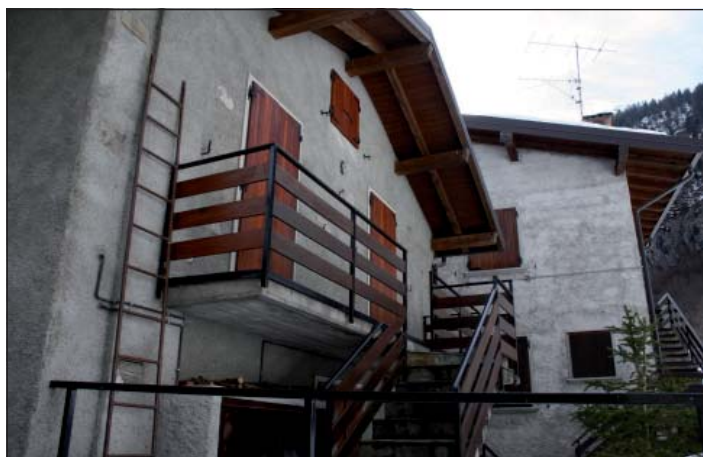
06

- aperture di dimensioni anomali con contorni di spessore e materiale atipico
- sul retro scala esterna in c.a. di disegno atipico rispetto alla facciata

Buono

art. 18.2.1 n.t.a.  
art. 18.2.3 n.t.a.

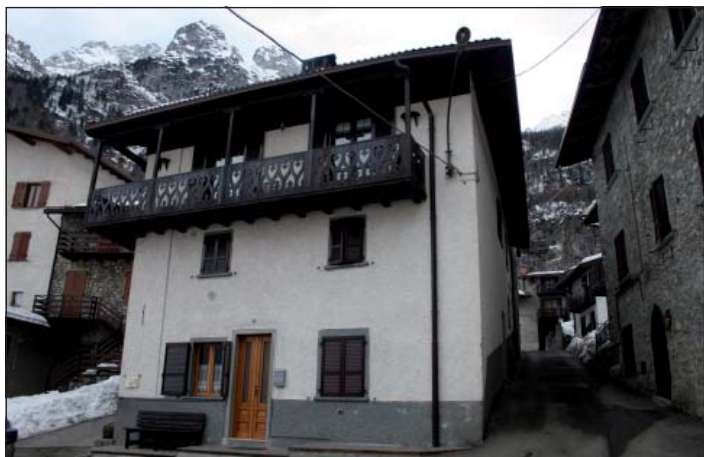
17

- scala di accesso al sottotetto ad unica rampa in legno
- porta con spalle ed architrave in legno
- al secondo piano balcone che occupa l'intero lato Nord ed Est, con struttura e parapetto in legno lavorato

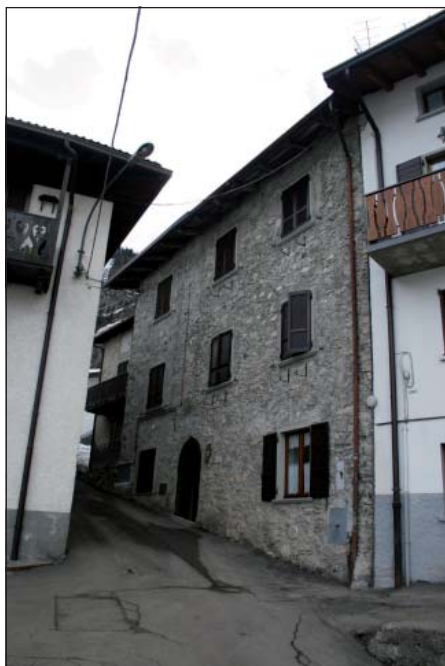
23

- portali di ingresso con spalle e volte in legno e serramento in legno di antica fattura

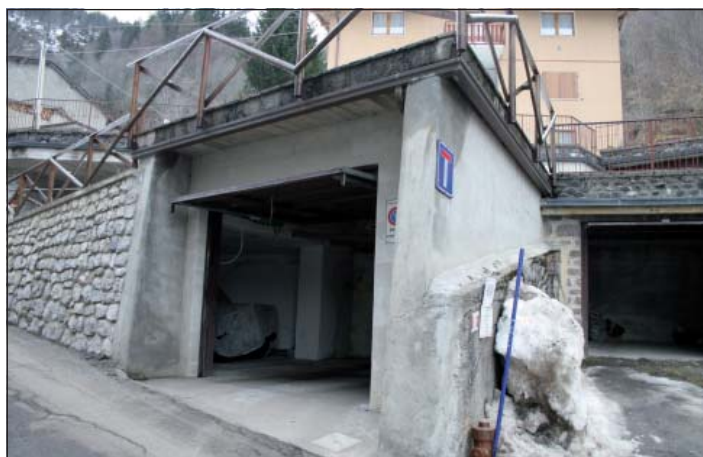
31

- copertura piana in c.a.

Mediocre

ai fini di un ridisegno architettonico è consentita la demolizione con ricostruzione ai sensi di cui all'art. 18.2.3/d art. 18.2.1 n.t.a. art. 18.2.3 n.t.a.

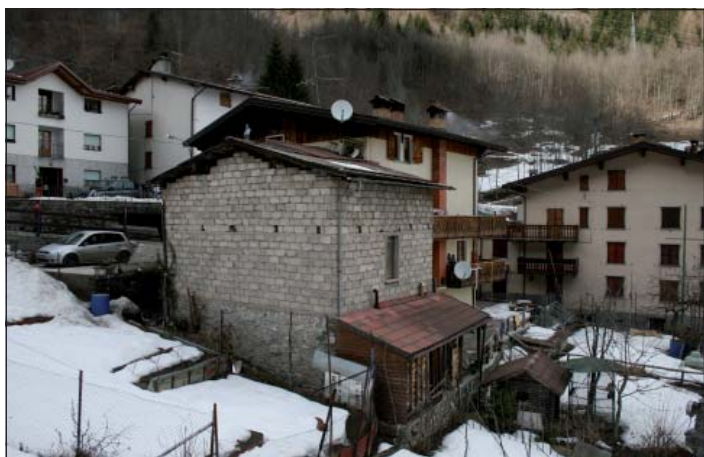
32

- muratura in blocchi di cemento intonacati solo su Via Carbonera
- coperture in lastre di lamiera ondulata
- serie di tettoia con coperture di materiali eterogenei ed atipici
- volume accessorio in giardino rivestito con lastre di lamiera ondulata

Mediocre

art. 18.2.1 n.t.a.  
art. 18.2.3 n.t.a.

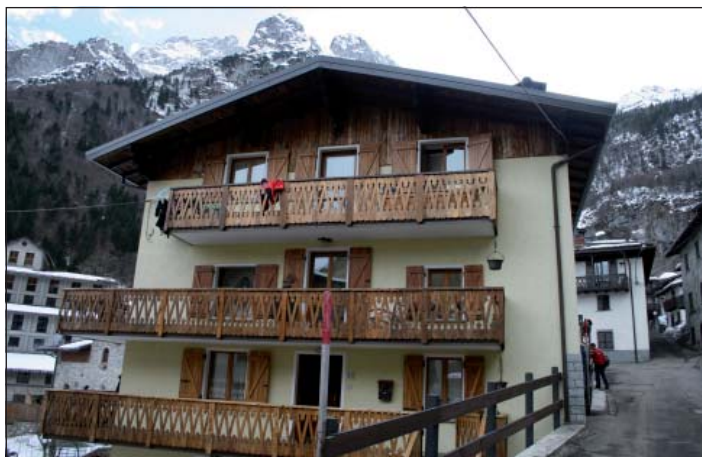
33

- facciata con intonaco di cemento graffiato e zoccolo rivestito con pietre a conci irregolari; nel sottotetto rivestimento in listelli di legno
- aperture con contorni di spessore atipico
- scala esterna in c.a. con parte del parapetto di materiali atipici
- comignoli con rivestimento di mattoni faccia a vista
- canna fumaria esterna a filo di facciata

Buono

art. 18.2.1 n.t.a.  
art. 18.2.3 n.t.a.

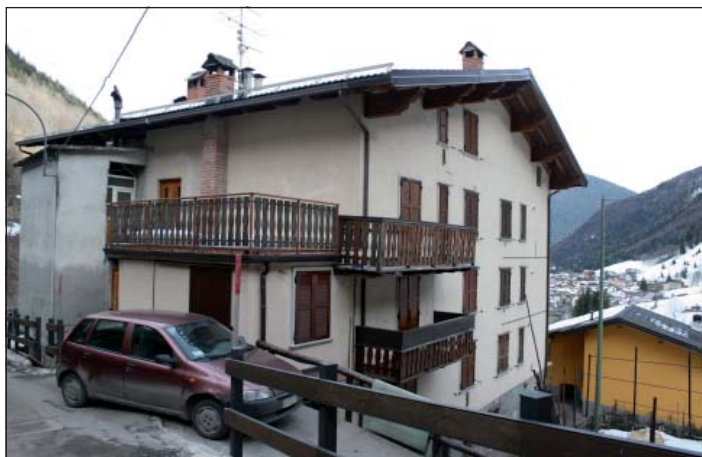
34

- portale di ingresso con spalle e volte in pietra tinteggiata datato 1908
- porta di legno d'antica fattura e rosta in ferro battuto

- facciate di diversa colorazione e zoccolo di cemento stollato
- aperture con contorni di spessore atipico e quelle al piano terra di dimensioni anomale
- tapparella come sistema di oscuramento di alcune aperture
- tettoia a protezione dell'ingresso in tegole marsigliesi
- balconi con parapetti eterogenei di materiali e disegno atipico
- canna fumaria esterna a filo di facciata
- comignoli rivestiti di mattoni faccia a vista
- lungo Via Carbonera corpi aggiunti non integrati ed in contrasto con il resto dell'edificio

Mediocre

art. 18.2.1 n.t.a.  
art. 18.2.3 n.t.a.

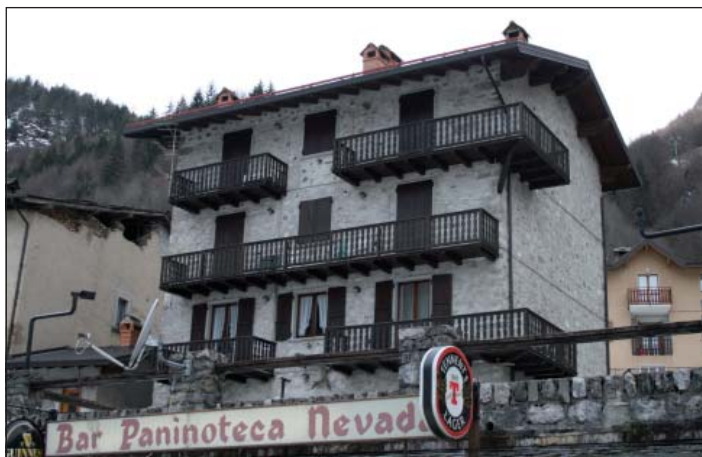
35

- aperture con contorni di spessore atipico
- prolungamento asimmetrico di due balconi su facciata Nord estraneo al disegno architettonico dell'edificio
- comignoli rivestiti di mattoni faccia a vista

Buono

art. 18.2.1 n.t.a.  
art. 18.2.3 n.t.a.

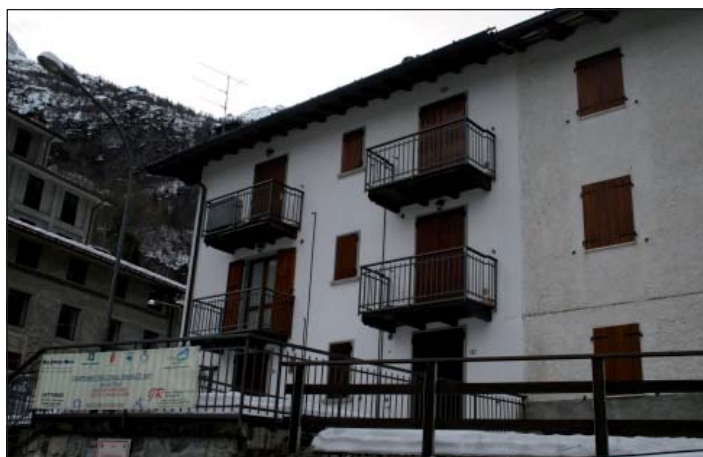
36

- aperture con contorni di spessore atipico
- balconi con parapetto in ferro di disegno anomalo
- terrazzo con pavimentazione in autobloccanti

Buono

art. 18.2.1 n.t.a.  
art. 18.2.3 n.t.a.

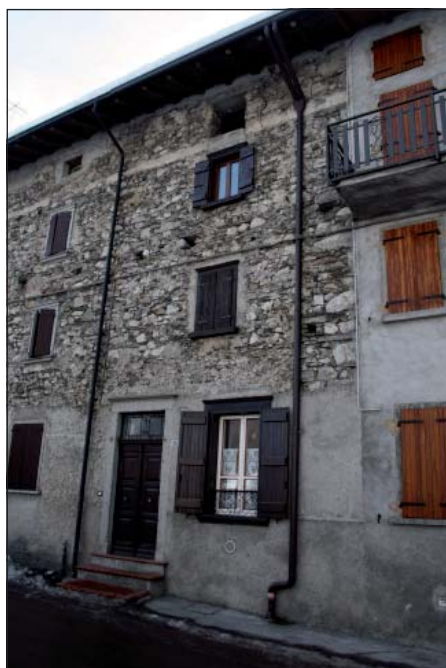
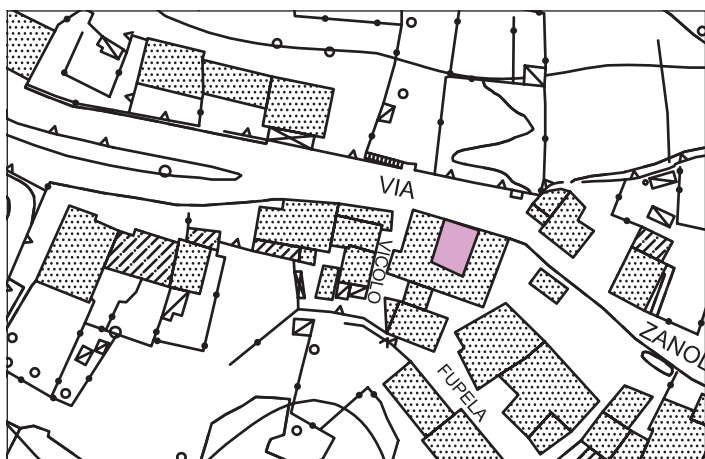
05

- muratura in pietrame a vista
- sul fronte di Via Zanoli, contorni in legno a tutte le aperture di facciata, con architrave di pregevole fattura

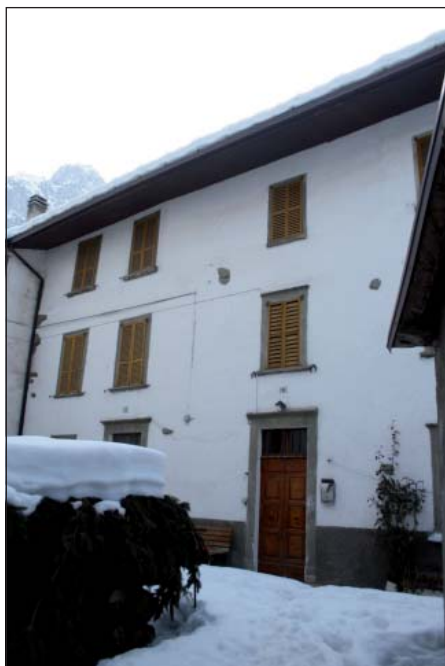
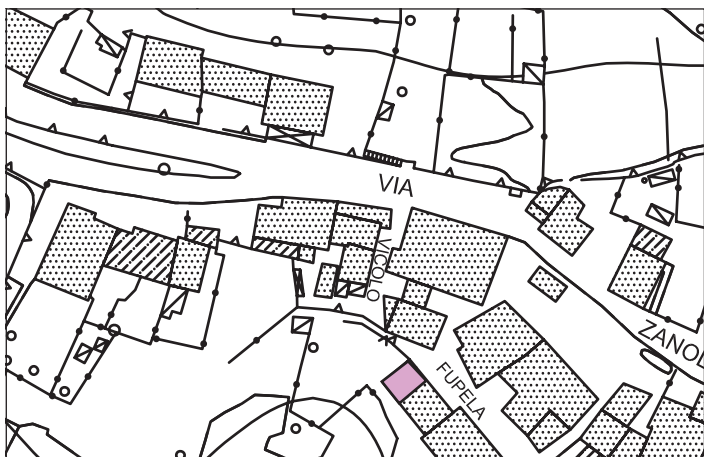
10

- copertura in lastre di lamiera ondulata
- sottogronda rivestito di listelli di legno

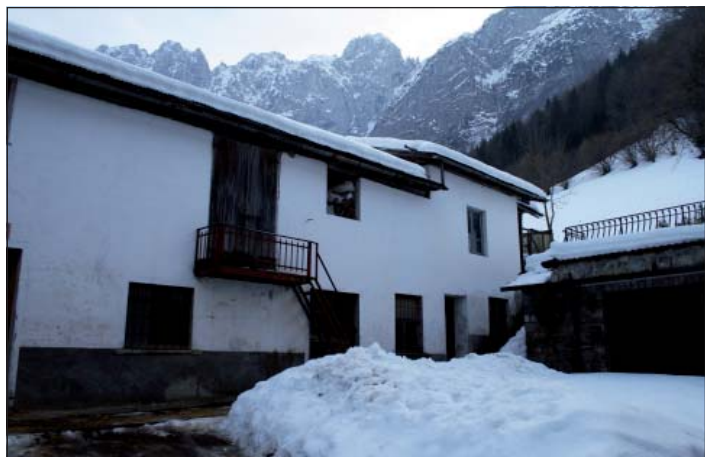
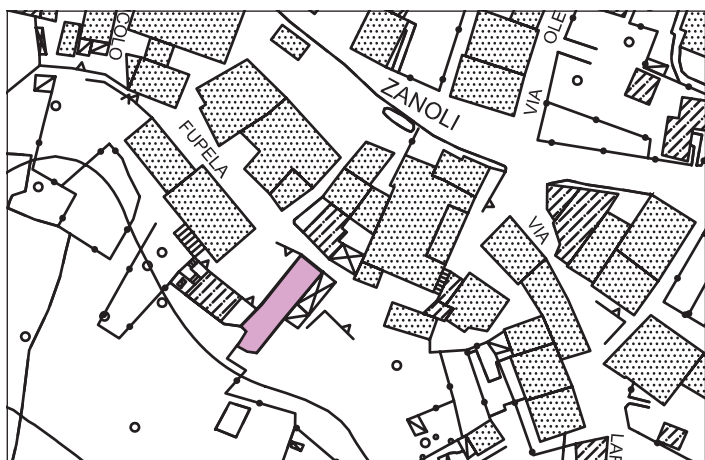
15

- aperture laterali di piccole dimensioni con contorni in legno

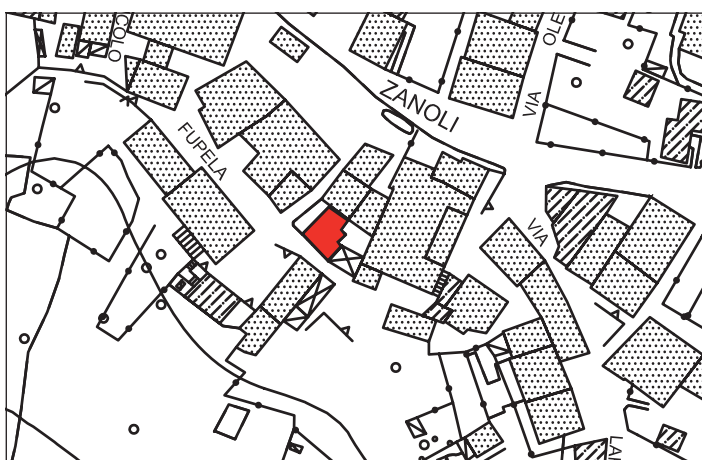
- scala esterna realizzata con materiali eterogenei
- chiusura del sottorampa a mezzo di lamiera
- tettoia con struttura in ferro e copertura in lastre di lamiera ondulate traslucide
- tetto piano adibito a terrazzo
- porte basculanti in lamiera

Buono

art. 18.2.1 n.t.a.  
art. 18.2.3 n.t.a.

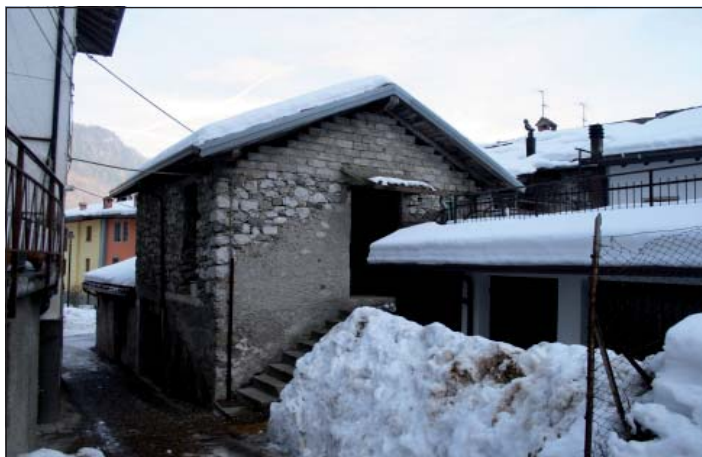
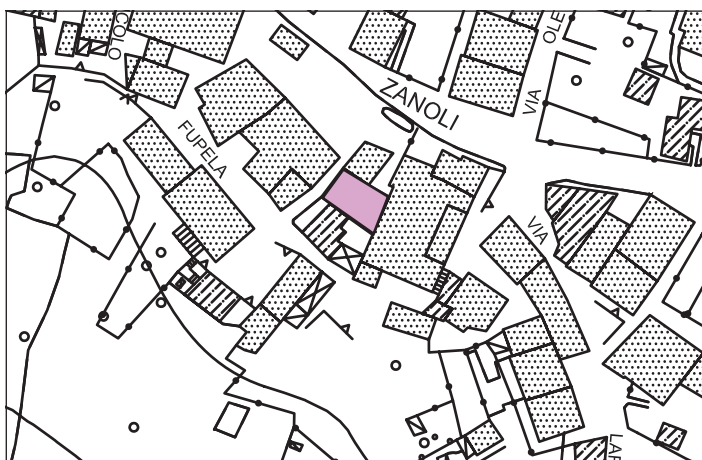
17

- integrità tipologica dell'edificio caratterizzato da muratura in pietra-ma a vista al primo piano e rasopietra al piano terra

- scala esterna realizzata con materiali incongrui al contesto
- sopralzo in blocchi in calcestruzzo non intonacato
- tettoia con struttura in ferro e copertura in lastre di lamiera ondulata traslucide
- al piano terra portone in lamiera
- copertura in marsigliesi di cotto
- sul retro volumi accessori realizzati con materiali incongrui al contesto
- presenza di rappezzi dell'intonacatura in cemento

Mediocre

art. 18.2.1 n.t.a.  
art. 18.2.3 n.t.a.

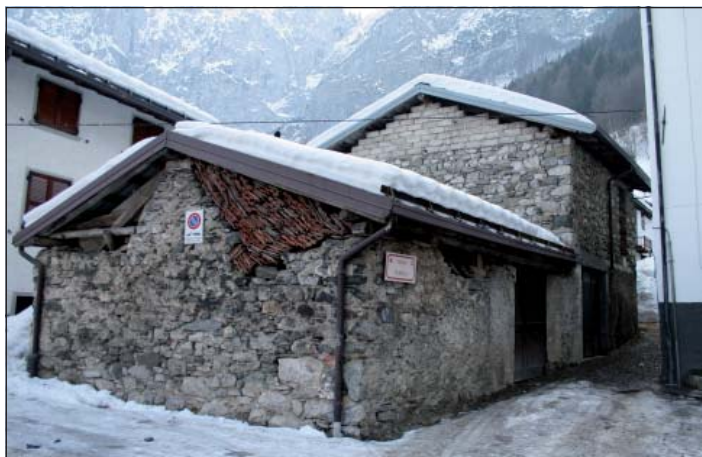
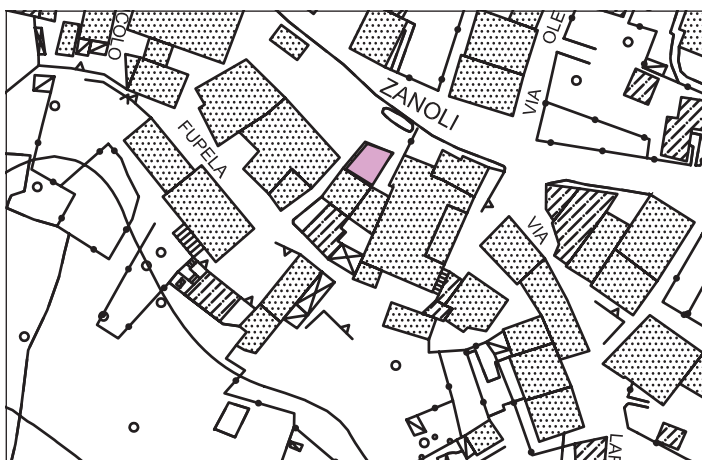
18

- integrità tipologica dell'edificio caratterizzato da muratura in pietra a vista con conci disposti in modo regolare
- apertura sul retro con contorni in legno ed inferriata in ferro battuto

Pessimo

art. 18.2.1 n.t.a.  
art. 18.2.3 n.t.a.

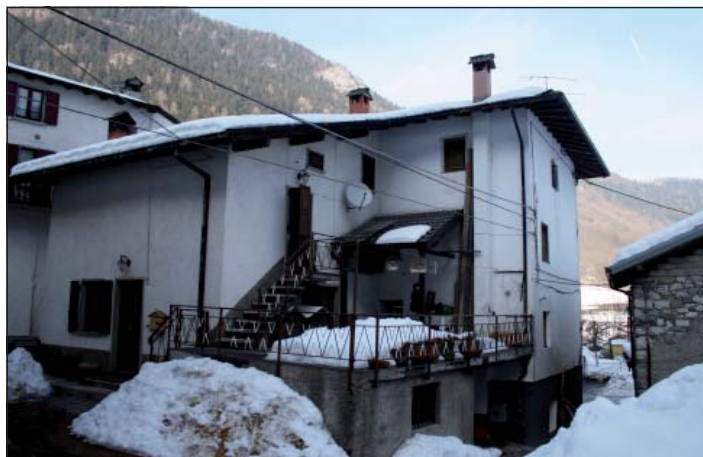
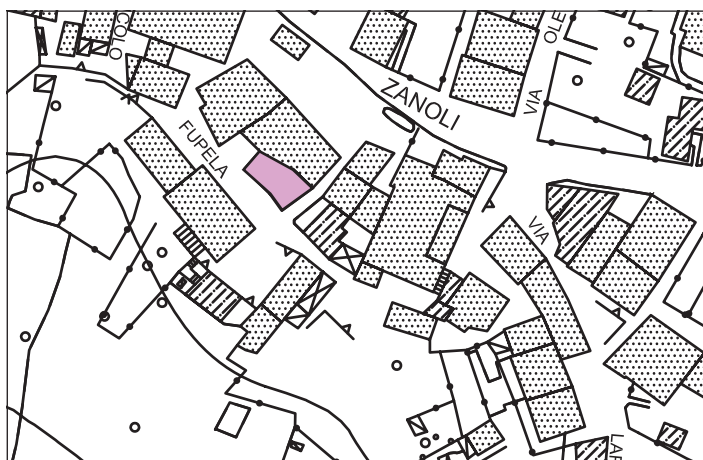
19

- facciata in intonaco di cemento strollato
- scala esterna di materiali eterogenei con parapetto in ferro di disegno atipico
- aperture con contorni di spessore atipico
- canna fumaria esterna al filo di facciata e comignolo rivestito di mattoni faccia vista
- incongruo ampliamento del volume del fabbricato in aderenza alla facciata laterale per l'inserimento del box
- tettoia a protezione dell'ingresso secondario di dimensioni anomale con copertura in tegole di cemento

Mediocre/Buono

art. 18.2.1 n.t.a.

art. 18.2.3 n.t.a.

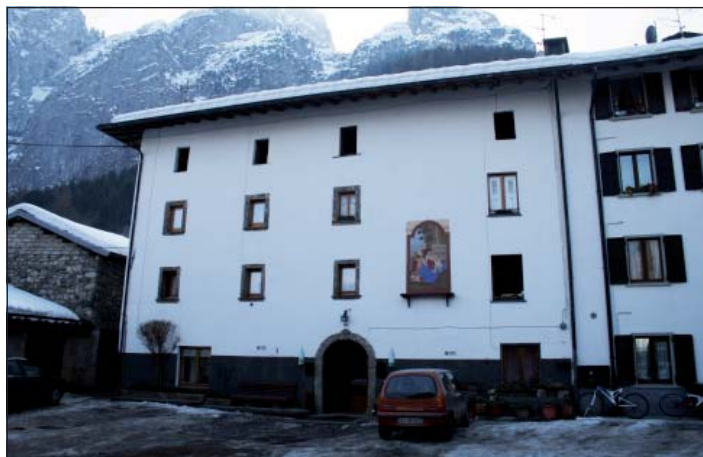
20

- portale di ingresso con spalle ed arcata in ceppo della Presolana recante data 1850
- integrità di facciata caratterizzata da aperture aventi dimensioni e proporzioni coerenti alla tipologia di appartenenza dell'edificio
- assenza di aggetti ed elementi aggiunti di epoca recente
- apertura su Vicolo Fupela con contorni in legno
- apertura su Vicolo Fupela con inferriata in ferro battuto
- affresco sulla facciata

- aperture di dimensioni e proporzioni atipiche al piano terra
- tapparelle come sistema di oscuramento delle aperture di facciata al piano terra, su Via Zanolli

Buono

art. 18.2.2 n.t.a.

art. 18.2.3 n.t.a.

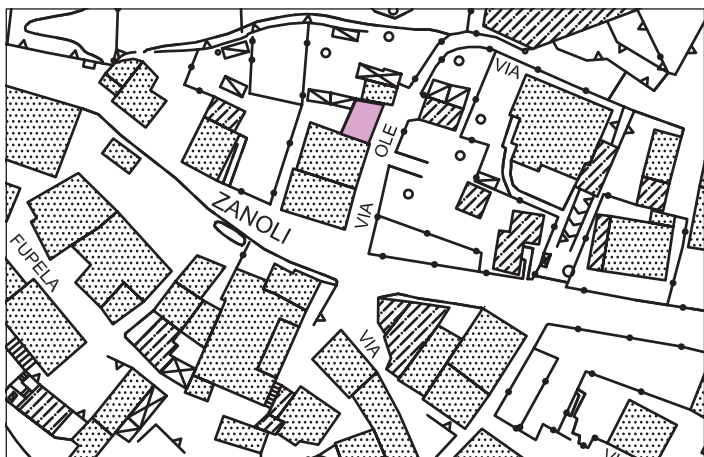
- facciata in intonaco di cemento strollato
- aperture di facciata con contorno e materiali atipici
- cavi esterni in facciata
- parapetto della scala esterna di materiale eterogeneo
- androne d'accesso al cortile retrostante protetto, su entrambi i lati, da materiale incongruo
- nel cortile serie di tettoie costruite con materiali atipici
- al piano terra una finestra è tagliata dalla scala esterna
- copertura in lastre di lamiera ondulata

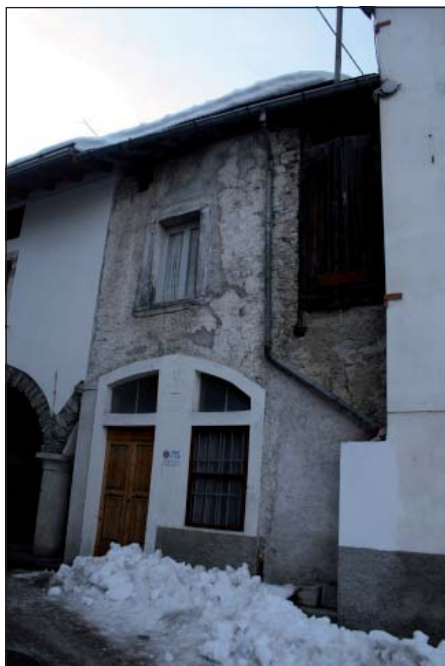
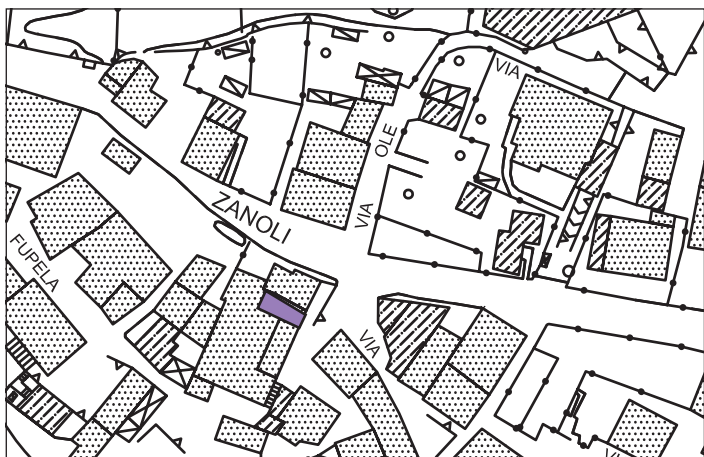
32

- il tamponamento del porticato sottolinea la presenza di un'ultima arcata

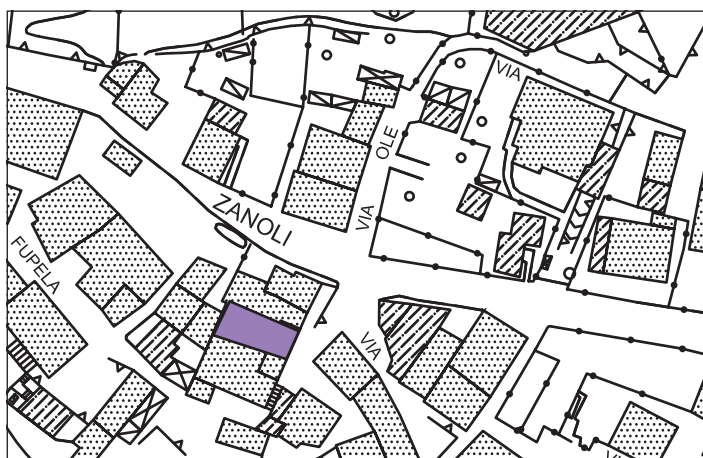
- integrità tipologica dell'edificio caratterizzata dalla presenza del portico con volte a crociera e colonne in pietra
- aperture al primo piano con contorni in pietra
- al piano terra portale con spalle ed arcata in pietra e portone di legno massello
- integrità della facciata sul retro caratterizzata da murature in pietra e intonaco rasopietra

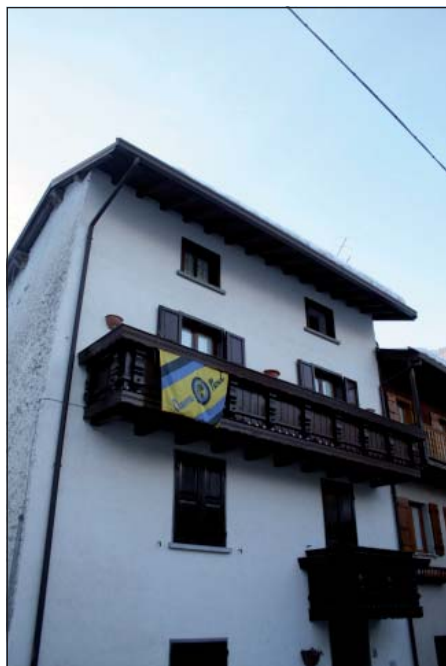
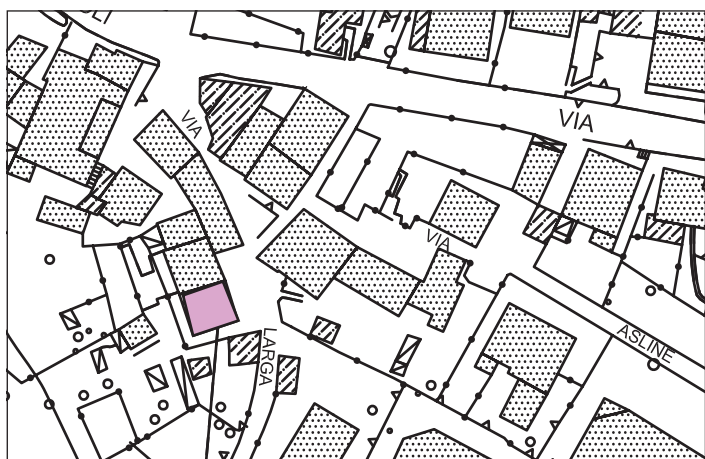
40

- facciata su Via Larga in intonaco di cemento graffiato e zoccolo in intonaco di cemento strollato di geometria anomala
- facciata posteriore in intonaco di cemento strollato
- aperture con contorni di spessore atipico; al piano secondo e nel sottotetto coprifili in legno
- porta di ingresso con contorni di spessore atipico
- parapetto dei balconi in legno di dimensione e disegno atipiche
- sul retro, scala esterna con parapetto in materiali atipici

Buono

art. 18.2.1 n.t.a.

art. 18.2.3 n.t.a.

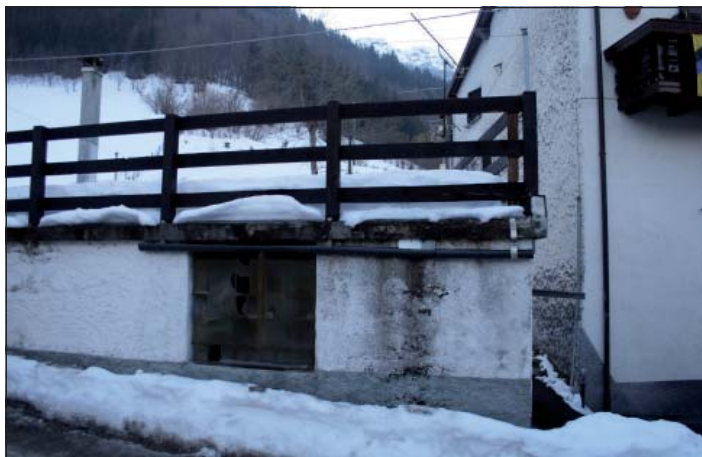
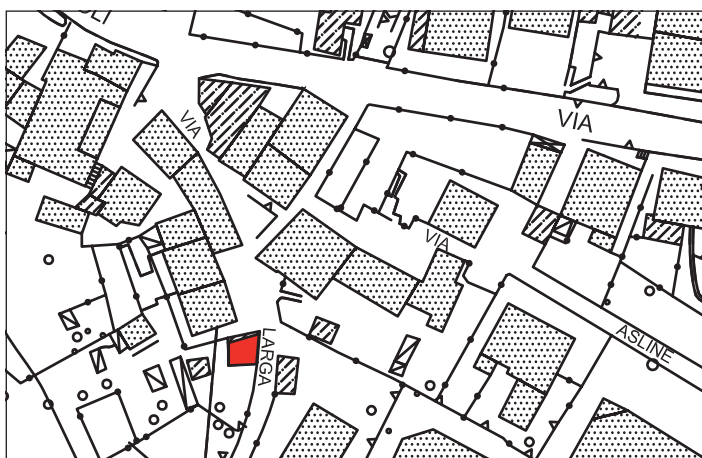
41a

- aperture con serramenti in alluminio, con ulteriore chiusura costituita da rete metallica e plastica
- copertura piana in c.a.
- volume accessorio di grandi dimensioni nel giardino realizzato con materiali incongrui con il contesto, simili a quelli del box

Mediocre

deve essere predisposto un Piano di Recupero (PR1) ai sensi dell'art. 18.2 n.t.a., interessante l'area perimetrata nelle planimetrie di azionamento, che prevede la demolizione degli edifici ivi compresi, e la ricostruzione di nuova volumetria con un incremento del 15% massimo, al fine di un complessivo ridisegno dell'area e della modalità di accesso al comparto

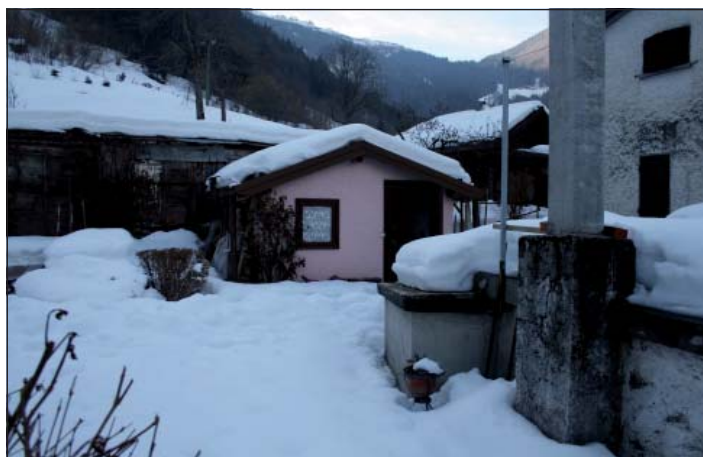
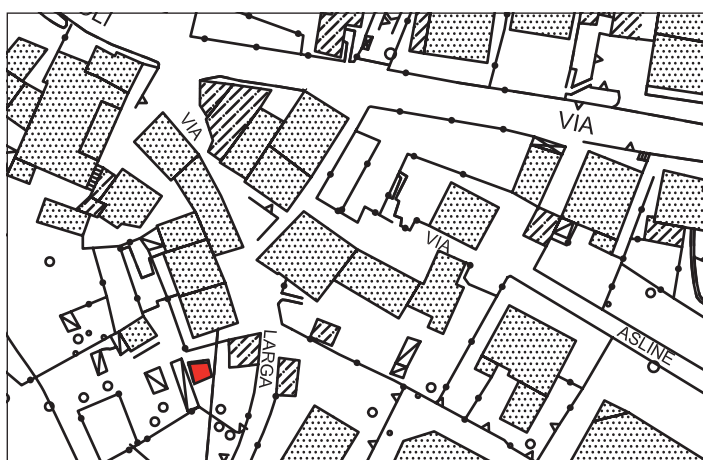
# 41b

Buono

deve essere predisposto un Piano di Recupero (PR1) ai sensi dell'art. 18.2 n.t.a., interessante l'area perimetrata nelle planimetrie di azionamento, che prevede la demolizione degli edifici ivi compresi, e la ricostruzione di nuova volumetria con un incremento del 15% massimo, al fine di un complessivo ridisegno dell'area e della modalità di accesso al comparto

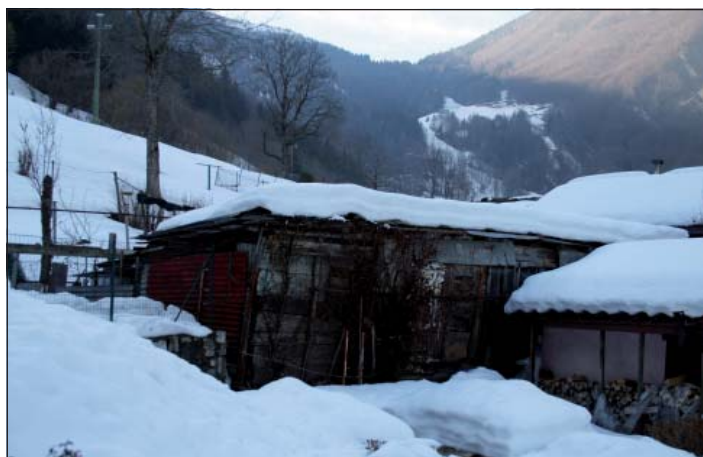
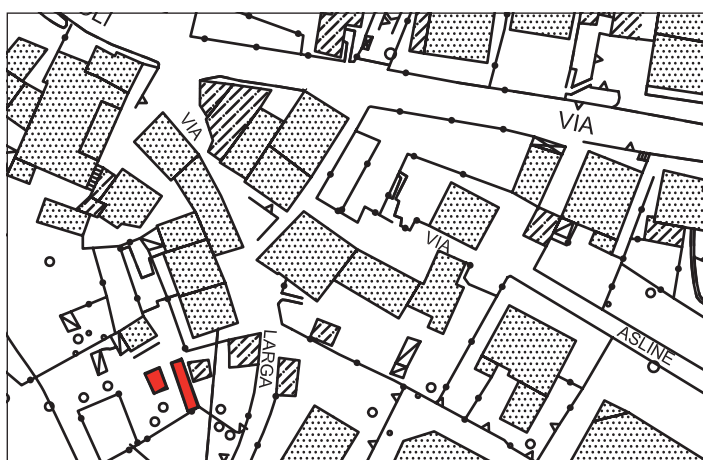
42

- volumi accessori di grandi dimensioni realizzati con materiali incongrui

Pessimo

deve essere predisposto un Piano di Recupero (PR1) ai sensi dell'art. 18.2 n.t.a., interessante l'area perimetrata nelle planimetrie di azionamento, che prevede la demolizione degli edifici ivi compresi, e la ricostruzione di nuova volumetria con un incremento del 15% massimo, al fine di un complessivo ridisegno dell'area e della modalità di accesso al comparto

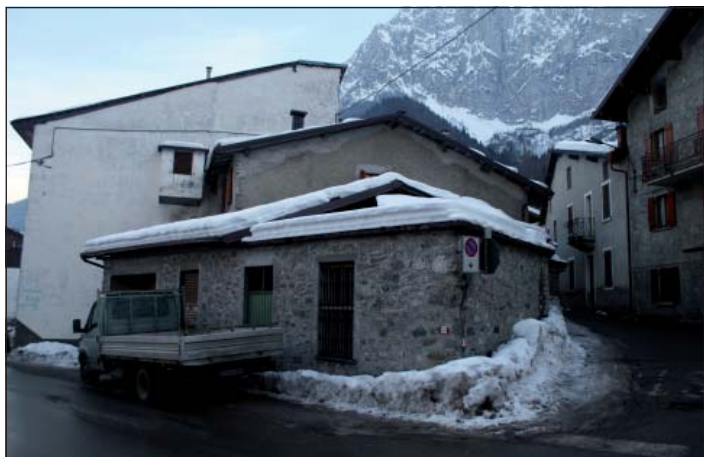
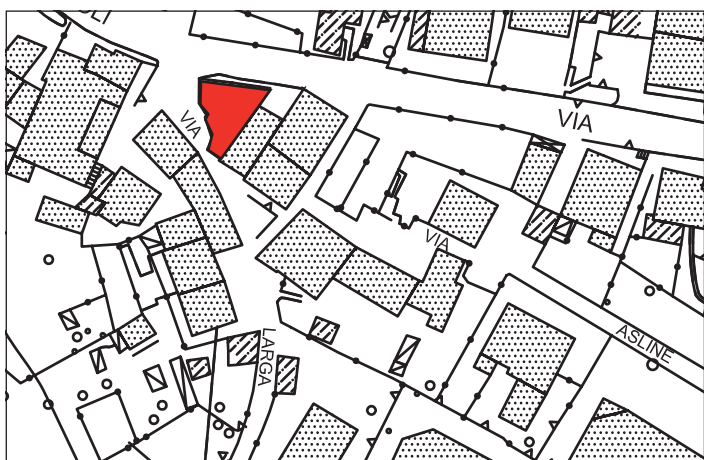
43

- aperture sul fronte di Via Larga con contorni in legno

- aperture di dimensioni e proporzioni anomale di cui una chiusa da saracinesca
- saracinesca come sistema di chiusura dell'autorimessa
- copertura in parte piana in c.a. ed in parte in lamiera ondulata

Mediocre

ai fini di un ridisegno architettonico è consentita la demolizione con ricostruzione con incremento volumetrico pari al 20% massimo, di cui all'art. 18.2.3/d  
art. 18.2.1  
art. 18.2.3

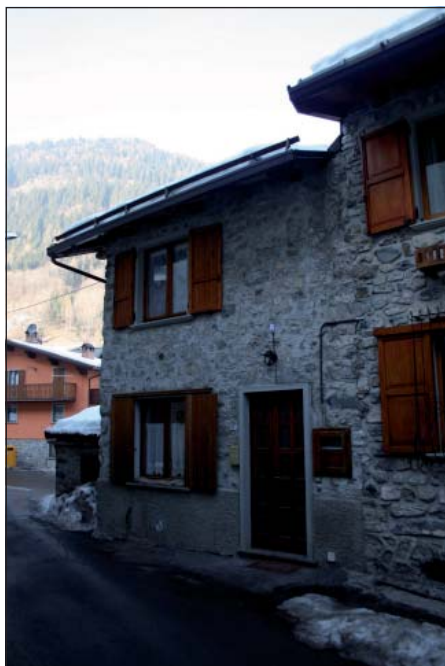
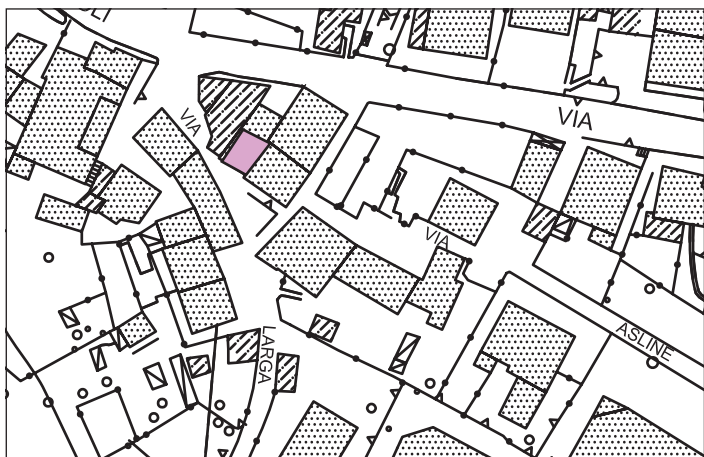
44

- atipicità delle dimensioni, proporzioni delle aperture di facciata dei piani superiori
- contorni delle aperture e della porta di ingresso di dimensioni atipiche

Buono

art. 18.2.1 n.t.a.

art. 18.2.3 n.t.a.

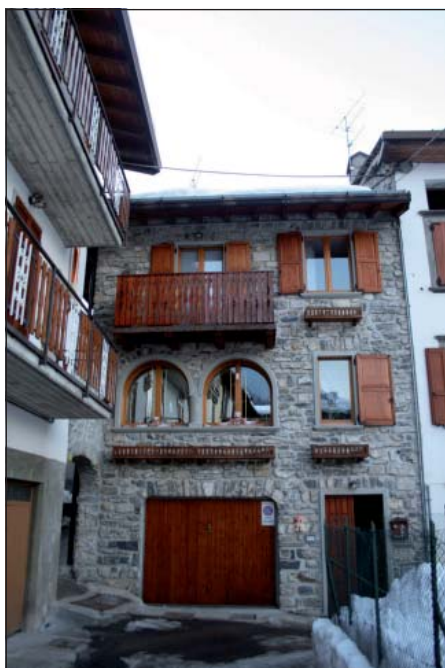
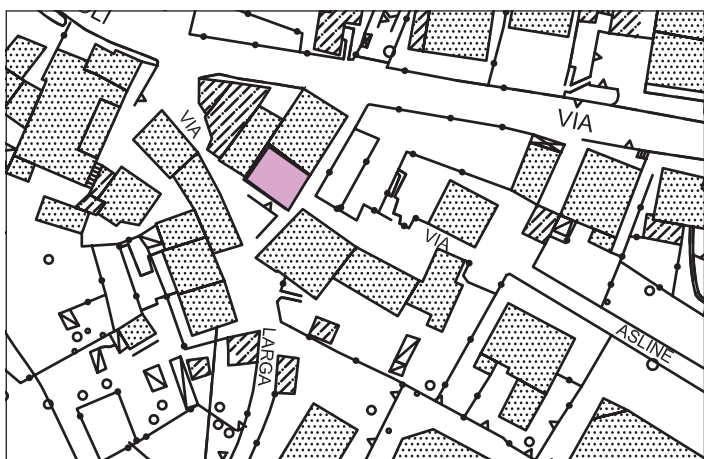
45

Buono

- facciata con paramento in pietrame e giunti evidenziati mediante fugatura o in rilievo
- atipicità delle dimensioni, proporzioni e spessore dei contorni delle aperture di facciata ed in particolare delle aperture a loggia del primo piano
- comignoli ed abbaino con rivestimento di mattoni faccia a vista

art. 18.2.1 n.t.a.  
art. 18.2.3 n.t.a.

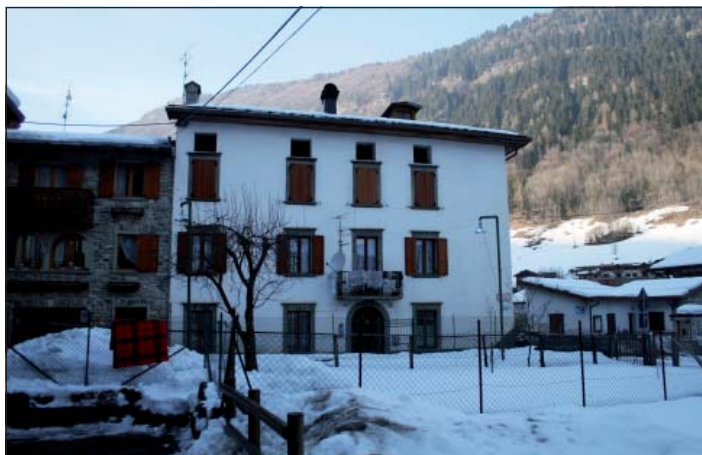
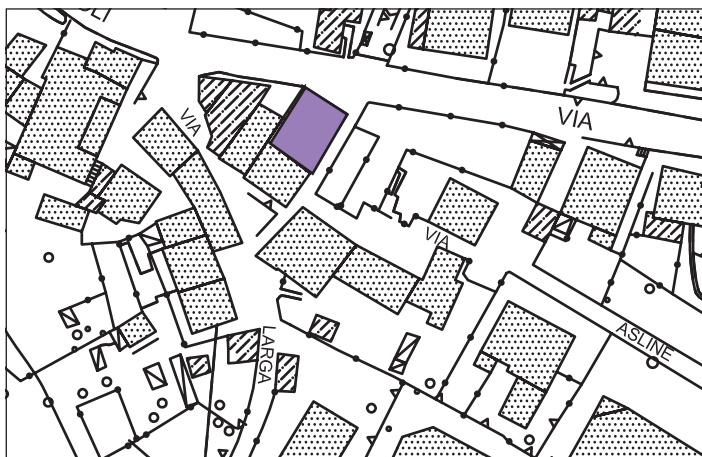
46

- integrità tipologica dell'edificio caratterizzato da omogeneità di disegno e materiali impiegati
- coerenza delle dimensioni e proporzioni delle aperture di facciata e corretta limitazione degli aggetti e delle porte finestre
- balcone di dimensioni congrue dotato di parapetto in ferro battuto di disegno uguale a quello della rosta del portale

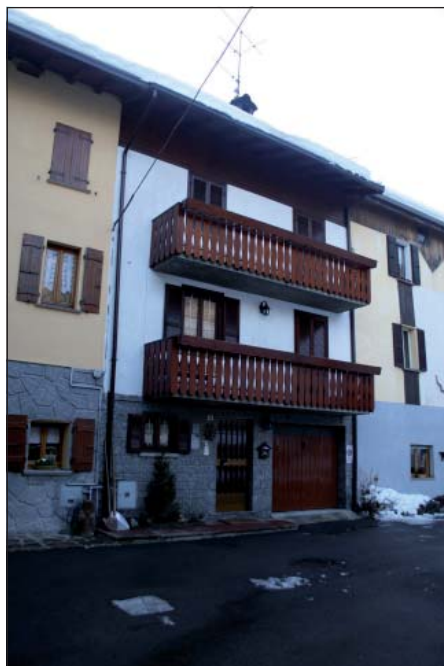
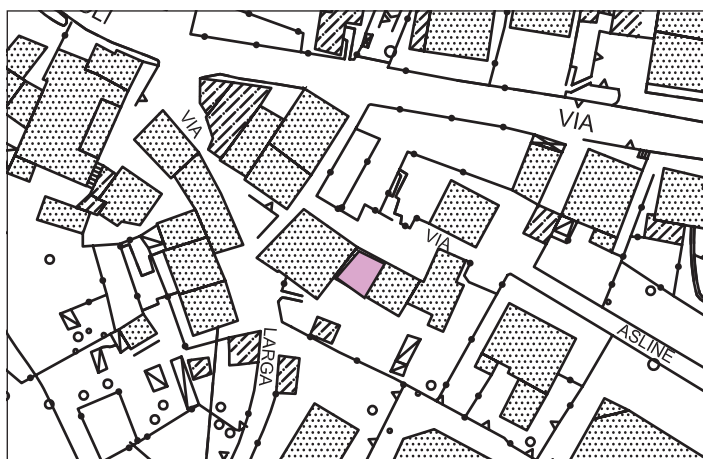
- facciata rivestita per tutto il piano terra con conci di pietra regolare e nel sottotetto rivestita con listelli di legno
- porta di ingresso in alluminio
- parapetti dei balconi realizzati con disegno e materiale atipico
- comignoli rivestiti di mattoni faccia a vista
- nel giardino tettoia adibita a legnaia e volume accessorio di grandi dimensioni realizzato con materiali incongrui con il contesto

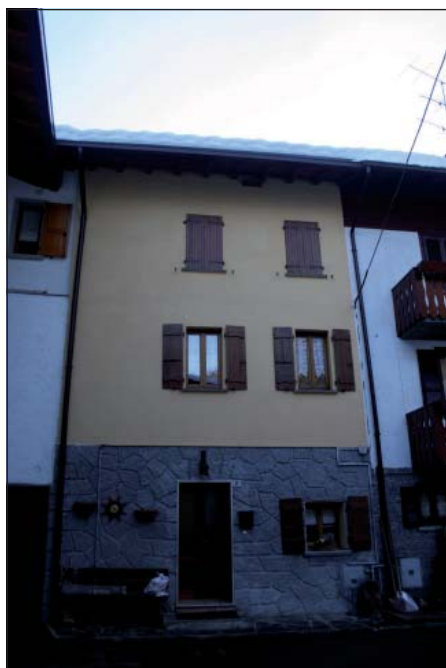
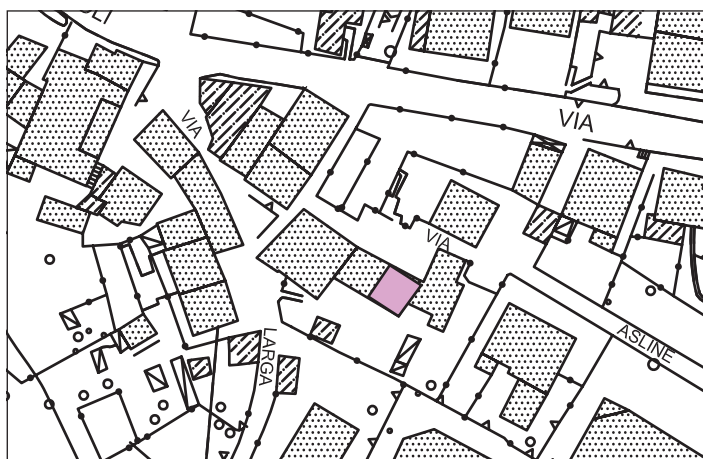
50

- facciata rivestita per tutto il piano terra in cemento rustico lavorato a conci irregolari e giunti evidenziati da fughe
- aperture di facciata e porta con contorni di spessore e materiale atipico
- parapetti dei balconi in ferro di disegno atipico

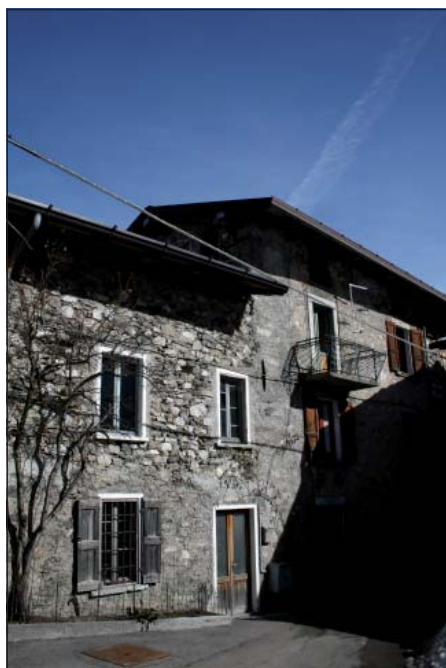
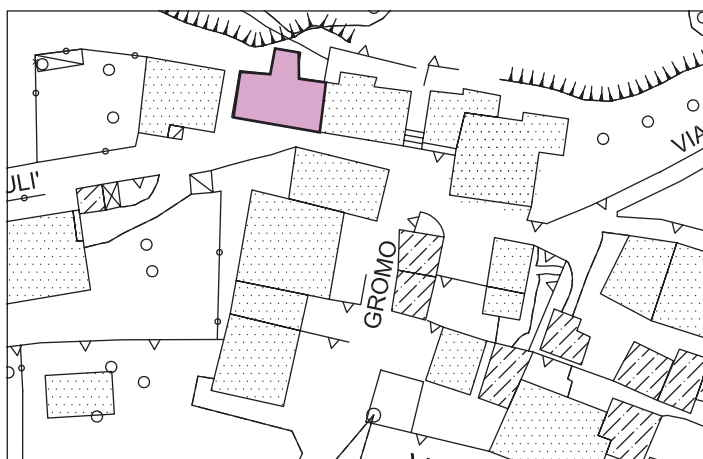
02

- al secondo piano porta finestra con tapparella come sistema di oscuramento
- parapetto del balcone in ferro dal disegno atipico
- sul retro, corpo aggiunto realizzato con materiali incongrui
- alcune aperture con contorni di spessore atipico

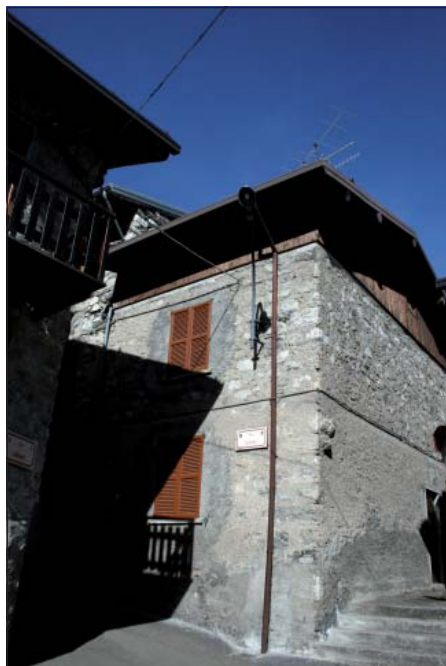
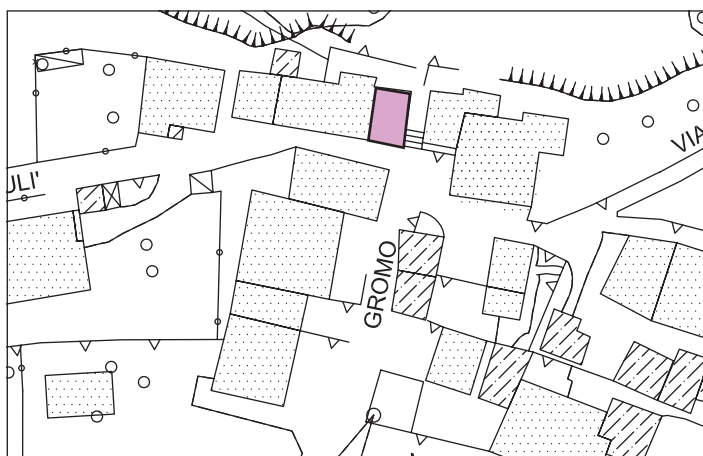
04

- facciata con rivestimento del sottotetto in listelli di legno
- canna fumaria esterna a filo della facciata posteriore

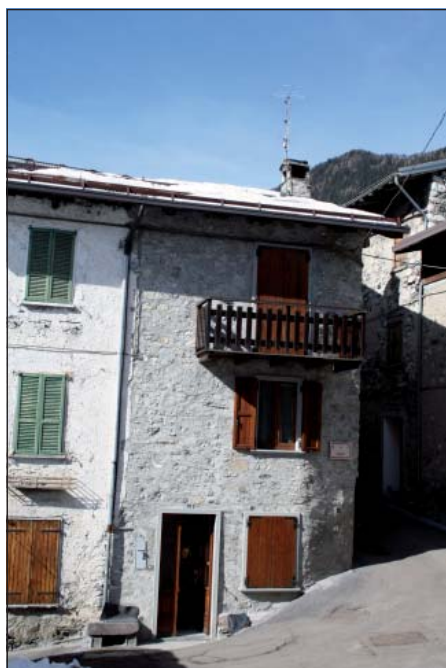
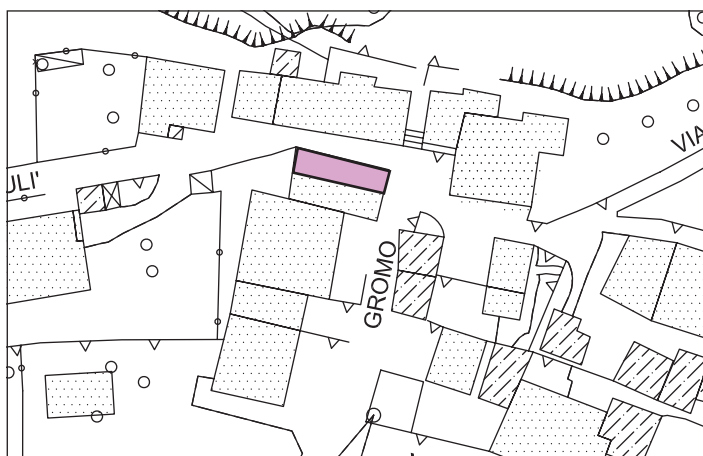
08

Buono

- apertura su Via Cesulì con contorni in legno prova di serramento

- contorni delle aperture di facciata e delle porte di spessore incongruo
- copertura in lastre di lamiera ondulata

art. 18.2.1 n.t.a.

art. 18.2.3 n.t.a.

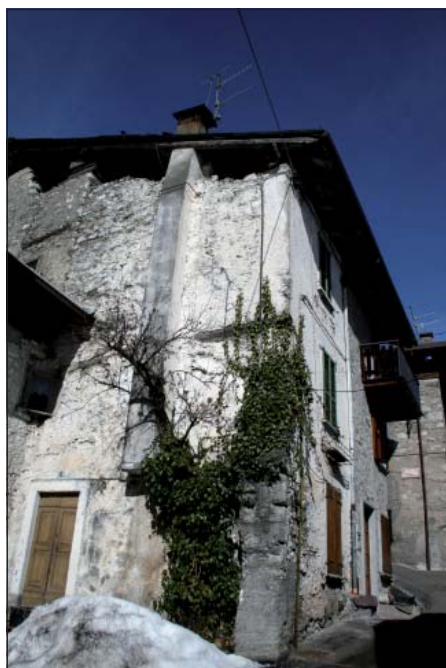
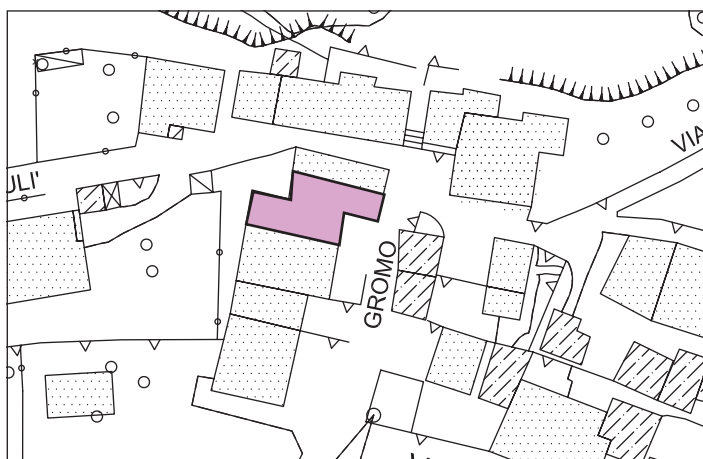
09

Mediocre/Pessimo

- apertura di facciata caratterizzata da contorni in legno e disposta in modo anomalo (ad angolo)

- copertura in lastre di lamiera ondulata

art. 18.2.1 n.t.a.  
art. 18.2.3 n.t.a.

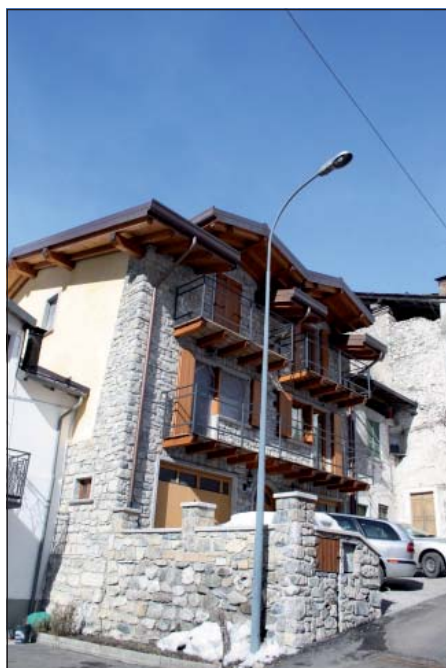
10

- atipicità delle dimensioni, proporzioni e spessori dei contorni delle aperture di facciata
- balconi di estensione e sagomatura anomala con parapetti in ferro di disegno atipico
- sbalzo del tetto con dimensioni e disegno anomali
- facciata laterale rivestita con sistemi eterogenei (pietre a vista e intonaco plastico)

Buono

art. 18.2.1 n.t.a.

art. 18.2.3 n.t.a.

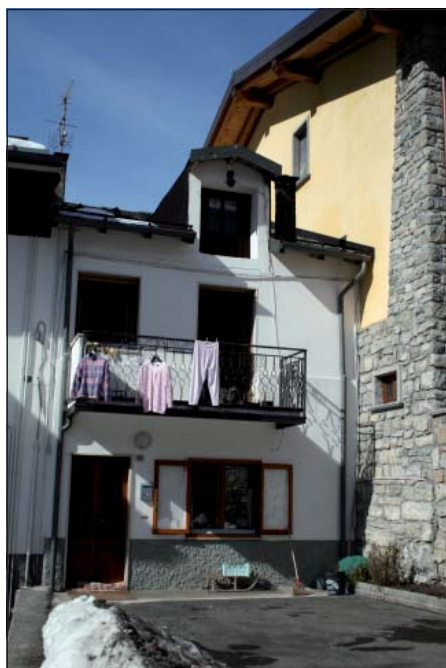
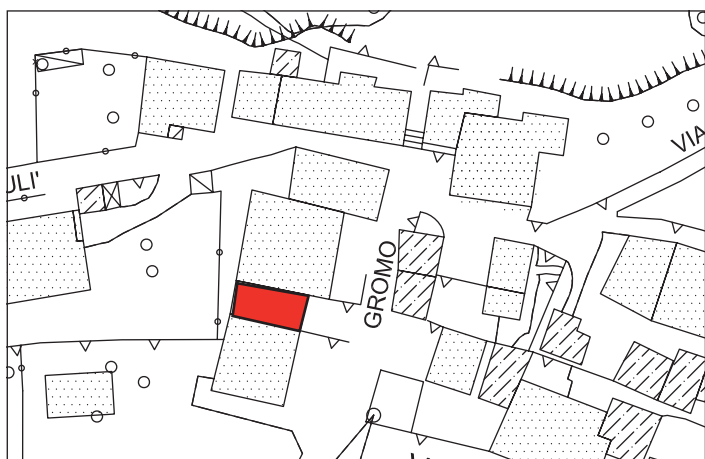
11

- aperture con contorni di spessore e materiale atipico
- tapparelle come sistema di oscuramento di alcune aperture di facciata
- parapetto del balcone di materiali eterogenei e disegno atipico
- copertura in lastre di lamiera ondulata con comignoli in calcestruzzo e abbaino rivestito sui lati con lamiera

Buono

art. 18.2.1 n.t.a.  
art. 18.2.3 n.t.a.
