**PIANO DI GOVERNO DEL TERRITORIO**

Comune di Colere

**PIANO DELLE REGOLE**

Nuclei di antica formazione - Schede degli edifici

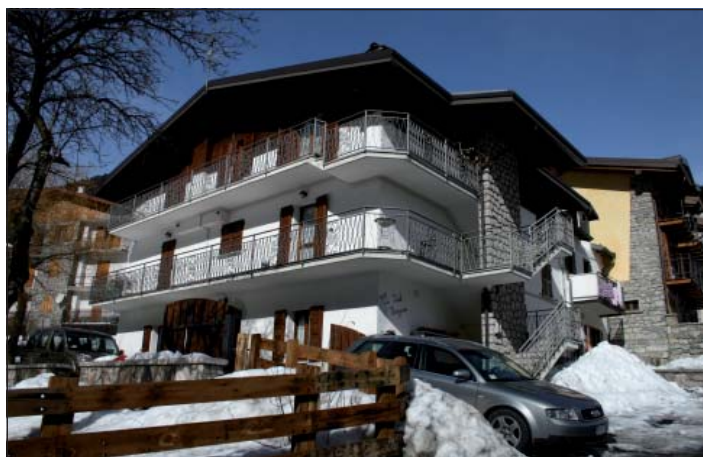
12

- facciata con rivestimento del sottotetto in listelli di legno
- aperture con davanzali di spessore atipico e, al secondo piano, con infissi di legno
- scala esterna estranea allo schema distributivo della tipologia dell'edificio
- balconi di estensione e sagomatura anomala con parapetti in ferro di disegno atipico
- comignoli rivestiti con mattoni faccia a vista

Buono

art. 18.2.1 n.t.a.  
art. 18.2.3 n.t.a.

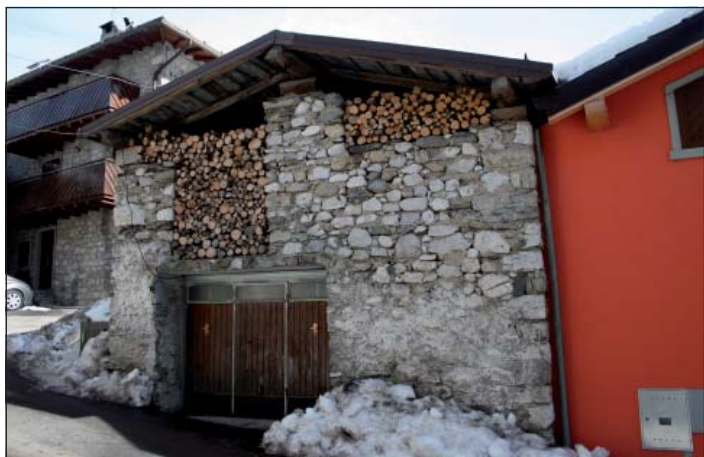
13

- saracinesca come sistema di chiusura dell'ingresso all'autorimessa
- infissi di alcune aperture in alluminio

Pessimo

art. 18.2.1 n.t.a.

art. 18.2.3 n.t.a.

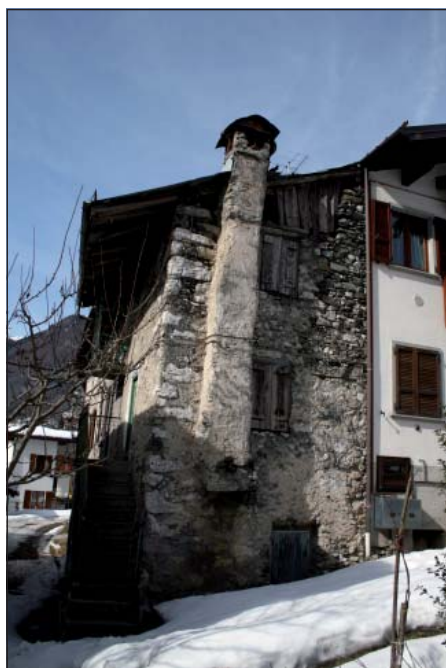
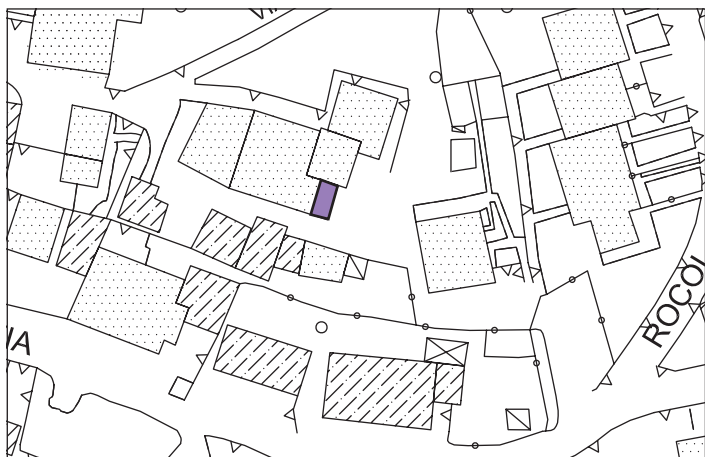
19

- integrità tipologica della facciata caratterizzata dalla presenza di aperture con contorni lignei
- portale con spalle ed arcata in legno di pregevole fattura

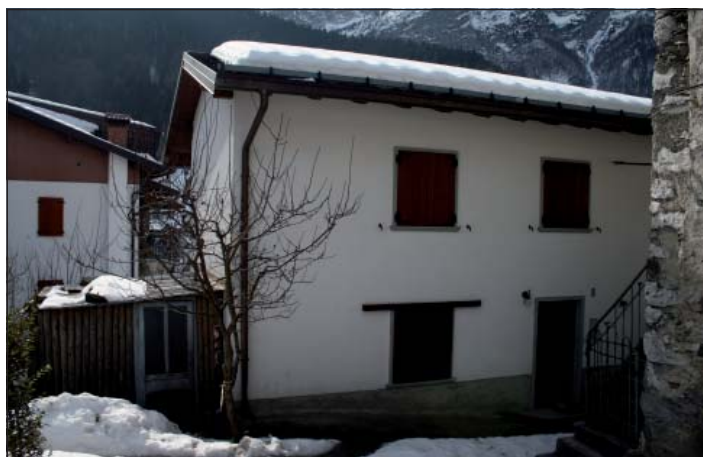
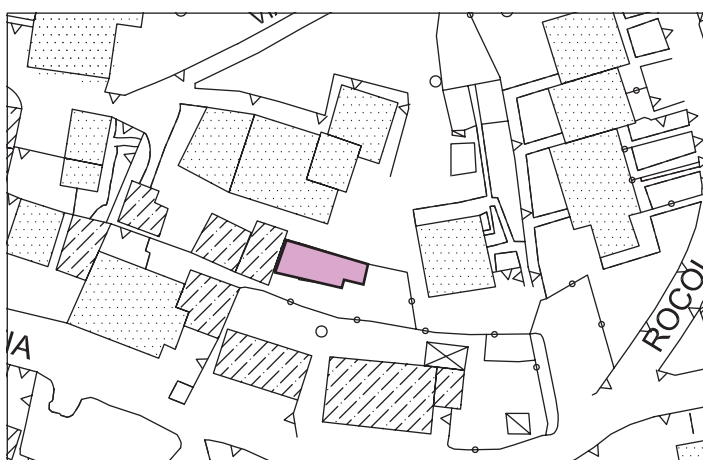
**21**

- aperture di facciata di dimensioni e proporzioni atipiche
- volume accessorio appoggiato al lato dell'edificio realizzato con listelli di legno e copertura in lastre di lamiera ondulata
