n. 1 VIA XXV APRILE

Località: Endine

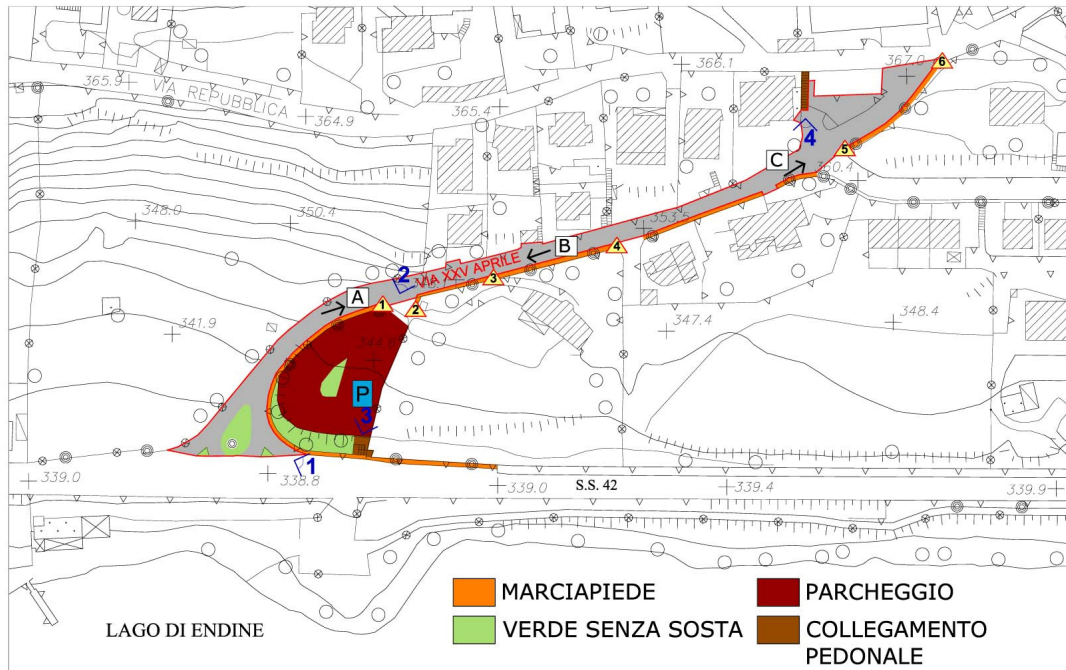
PUNTI FOTOGRAFICI:

<i>Collegamento tra</i>	Statale 42	e	Via Repubblica
<i>Tipologia collegamento:</i>	Collegamento interno per centro di Endine, Patronato S. Vincenzo e Casa degli Alpini-la nostra famiglia		
<i>Possibilità di proseguire per:</i>	a sud – S.S. 42 in direzione Lovere e Bergamo a nord – via Repubblica a est –via Fogaroli		
<i>Inserito in contesto di tipo:</i>	Residenziale		
<i>Classificato come percorso:</i>	Carrabile a DOPPIO SENSO e in quasi totalità pedonale protetto per presenza di marciapiede su lato destro della strada.		
<i>Intersezioni/incroci con:</i>	SI	<i>note:</i>	Incrocio con Statale 42 Incrocio con via Fogaroli Incrocio con via Repubblica
<i>Presenza di marciapiede</i>	SI	<i>note</i>	Nel lato destro presente marciapiede rialzato con cordolo , largo 1 metro, fondo in asfalto,non continuo per minima parte.
<i>Fruibile da persone diversamente abili:</i>	SI	<i>note:</i>	Accessibilità e fruibilità consentita solo in parte tramite marciapiede presente su lato destro della strada a causa di: <ul style="list-style-type: none"> • inadeguate condizioni del marciapiede con crollo del cordolo

; • mancanza di rampa adeguata di salita/discesa

; • inadeguate condizione del fondo stradale del marciapiede

; • non continuità del marciapiede e mancanza di rampa di salita/discesa

; • inadeguata rampa di salita/discesa e ostacolo a fruibilità marciapiede per presenza di palo

<i>Stato di conservazione:</i>	Non buono soprattutto per il marciapiede
--------------------------------	--

<i>NOTE:</i>	<ol style="list-style-type: none">1) Percorso consentito solo in parte al disabile, esclusivamente con accompagnamento, a causa della discontinuità del marciapiede. Fruibilità della via da parte dei non abili ostacolata dalla pendenza della via e dalla non corretta progettazione del marciapiede per quanto riguarda le rampe di discesa/salita. Tale condizione è evidente nell'attraversamento della strada in corrispondenza dell'incrocio con via Fogaroli e alla fine del marciapiede nell'incrocio con via Repubblica.2) Presenza di collegamento pedonale diretto tra parcheggio posto all'inizio della via XXV Aprile con Statale n. 42 (vedi fotografia n.3) e di collegamento pedonale diretto tra via XXV Aprile e via Repubblica (vedi fotografia n.4), di uso esclusivo dei pedoni per la presenza di gradini.
--------------	---
