**n. 2****VIA FOGAROLI**

Località: Endine

**INDIVIDUAZIONE DEI LIMITI NELLA  
FRUIBILITA' DELLA VIA PER DISABILI :**

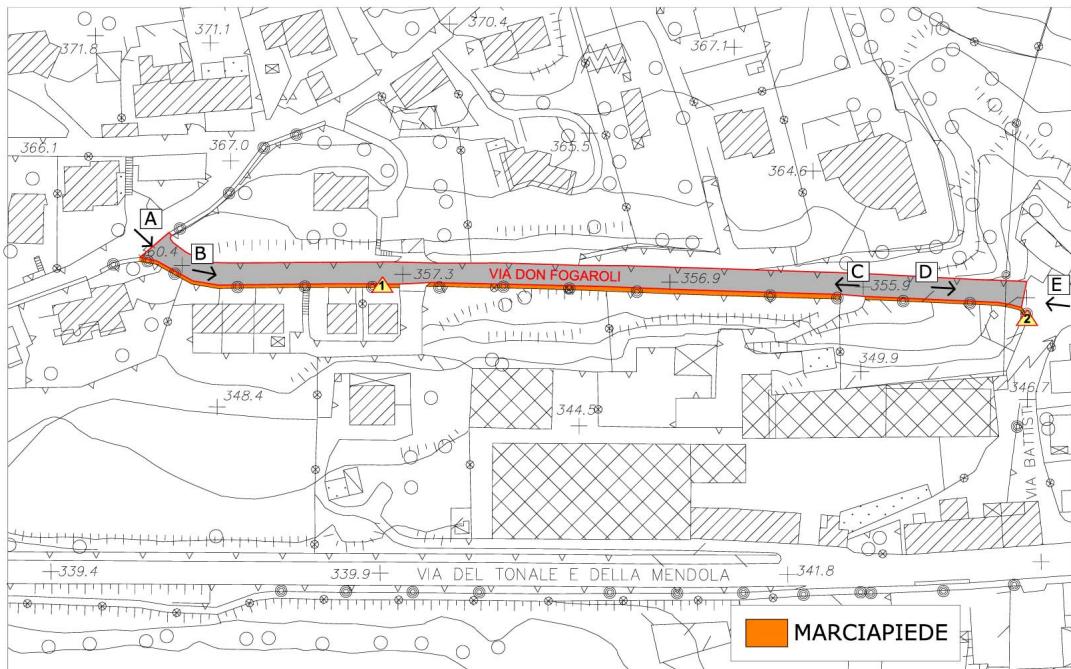
<i>Collegamento tra</i>	via XXV Aprile		<i>e</i>	via Battisti
<i>Tipologia collegamento:</i>	Collegamento interno per centro del Comune di Endine			
<i>Possibilità di proseguire per:</i>	a est – via S. Giorgio a ovest – via Battisti			
<i>Inserito in contesto di tipo:</i>	Residenziale			
<i>Classificato come percorso:</i>	Carrabile a DOPPIO SENSO e pedonale protetto per presenza di marciapiede su lato destro della strada.			
<i>Intersezioni/incroci con:</i>	SI	<i>note:</i>	Incrocio con via XXV Aprile Incrocio con via Battisti	
<i>Presenza di marciapiede</i>	SI	<i>note</i>	Nel lato destro presente marciapiede rialzato con cordolo , largo 1 metro, fondo in asfalto, continuo.	
<i>Fruibile da persone diversamente abili:</i>	SI	<i>note:</i>	Accessibilità e fruibilità consentita solo in parte tramite marciapiede presente su lato destro della strada a causa di : • mancanza di rampe di salita/discesa e ostacolo per presenza di verde incolto da proprietà privata e di palo che causa il restringimento del marciapiede

<i>Lunghezza:</i>	260 metri
<i>Larghezza media:</i>	6,50 metri
<i>Presenza dislivelli:</i>	NO
<i>Presenza rampe di raccordo</i>	NO
<i>Materiale di finitura del fondo:</i>	Asfalto
<i>Presenza elementi separatori:</i>	NO
<i>Stato di conservazione:</i>	Buono

<b>NOTE:</b>	<p>1) Percorso consentito solo in parte al disabile, esclusivamente con accompagnamento, a causa della pendenza della via, della non corretta progettazione del marciapiede per quanto riguarda le rampe di discesa/salita e per la presenza di pali che causano il restringimento del marciapiede stesso. La sezione del marciapiede larga 1 metro non è adatta all'uso contemporaneo del marciapiede da parte dei disabili in carrozzina e dei pedoni, dovendo essere almeno di 1,50 metri.</p>
--------------	---
