**n. 3****VIA BATTISTI**

Località: Endine

**INDIVIDUAZIONE DEI LIMITI  
NELLA FRUIBILITA' DELLA VIA  
PER DISABILI :**

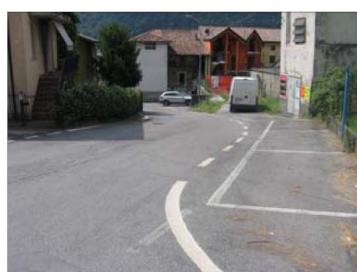
**foto n. 1**

PARCHEGGIO SENZA LIMITI DI SOSTA

<i>Presenza illuminazione:</i>	SI	<i>note:</i>	Tramite pali della luce	
<i>Presenza segnaletica:</i>	NO	<i>note:</i>	Presente solo linea di arresto (stop) in corrispondenza degli incroci	
<i>Presenza aree attrezzate:</i>	NO	<i>note:</i>		
<i>Presenza di aree di sosta:</i>	NO	<i>note:</i>		
<i>Presenza di parcheggi:</i>	SI	<i>note:</i>	Adiacente all'incrocio con via Fogaroli presenza di 4 parcheggi senza limiti di sosta ( <a href="#">vedi fotografia n.1</a> )	
<i>Presenza di collegamenti pedonali</i>	NO	<i>note:</i>
