n. 8 VIA COSTITUZIONE

Località: Endine

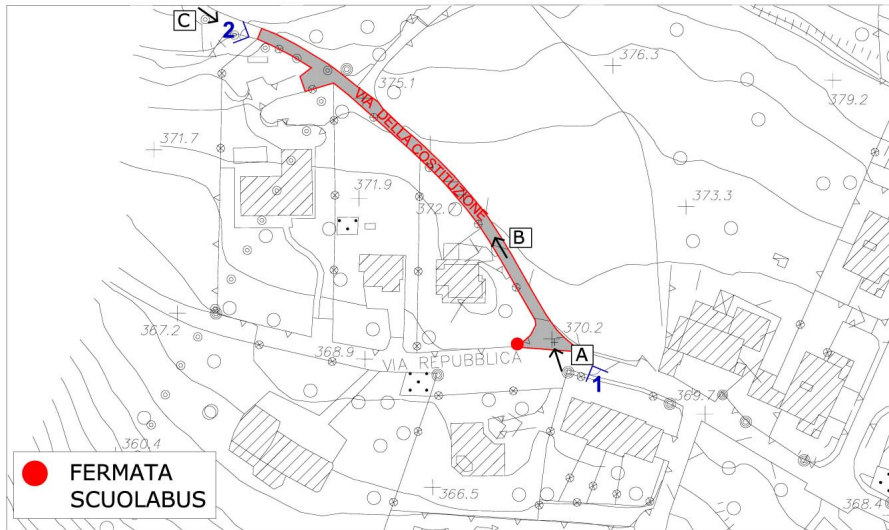
<i>Lunghezza:</i>	135 metri
<i>Larghezza media:</i>	3,80 metri
<i>Presenza dislivelli:</i>	SI
<i>Presenza rampe di raccordo</i>	NO
<i>Materiale di finitura del fondo:</i>	Asfalto
<i>Presenza elementi separatori:</i>	NO
<i>Stato di conservazione:</i>	Buono

<i>NOTE:</i>	<ol style="list-style-type: none"> 1) Non consentita la fruibilità da parte delle persone non abili, anche se accompagnate, considerata l'assenza di marciapiede e la pendenza della via. 2) Percorso pericoloso a livello carrabile e ciclo-pedonale a causa di una larghezza inadeguata della carreggiata con doppio senso di marcia pari ad una media di 3,80 metri con restringimento segnalato anche all'inizio della via a meno di 2 metri di larghezza. 3) L'assenza di percorso protetto per i pedoni e i ciclisti comporta l'invasione della carreggiata rendendo pericolosa la fruibilità di tale via a qualsiasi livello (carrabile e ciclo-pedonale).
--------------	--
