n. 17

VIA DONIZETTI

Località: Piangaiano

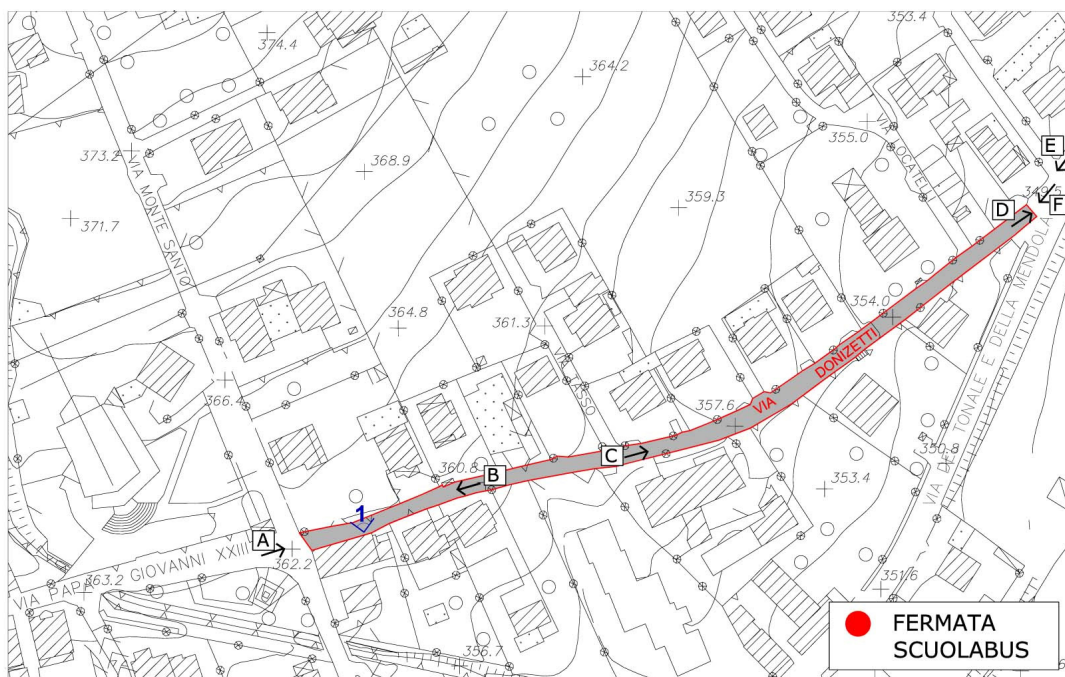
foto n.1
ERRATO SMALTIMENTO ACQUE METEORICHE

<i>Lunghezza:</i>	245 metri
<i>Larghezza media:</i>	5,00 metri
<i>Presenza dislivelli:</i>	NO
<i>Presenza rampe di raccordo</i>	NO
<i>Materiale di finitura del fondo:</i>	Asfalto
<i>Presenza elementi separatori:</i>	NO
<i>Stato di conservazione:</i>	Non buono anche per errato smaltimento di acque meteoriche private su carreggiata stradale dove è assente un sistema di smaltimento pubblico (vedi fotografia 1)
