**n. 28****VIA VALLE DELLE FONTANE**

Località: Pertegalli

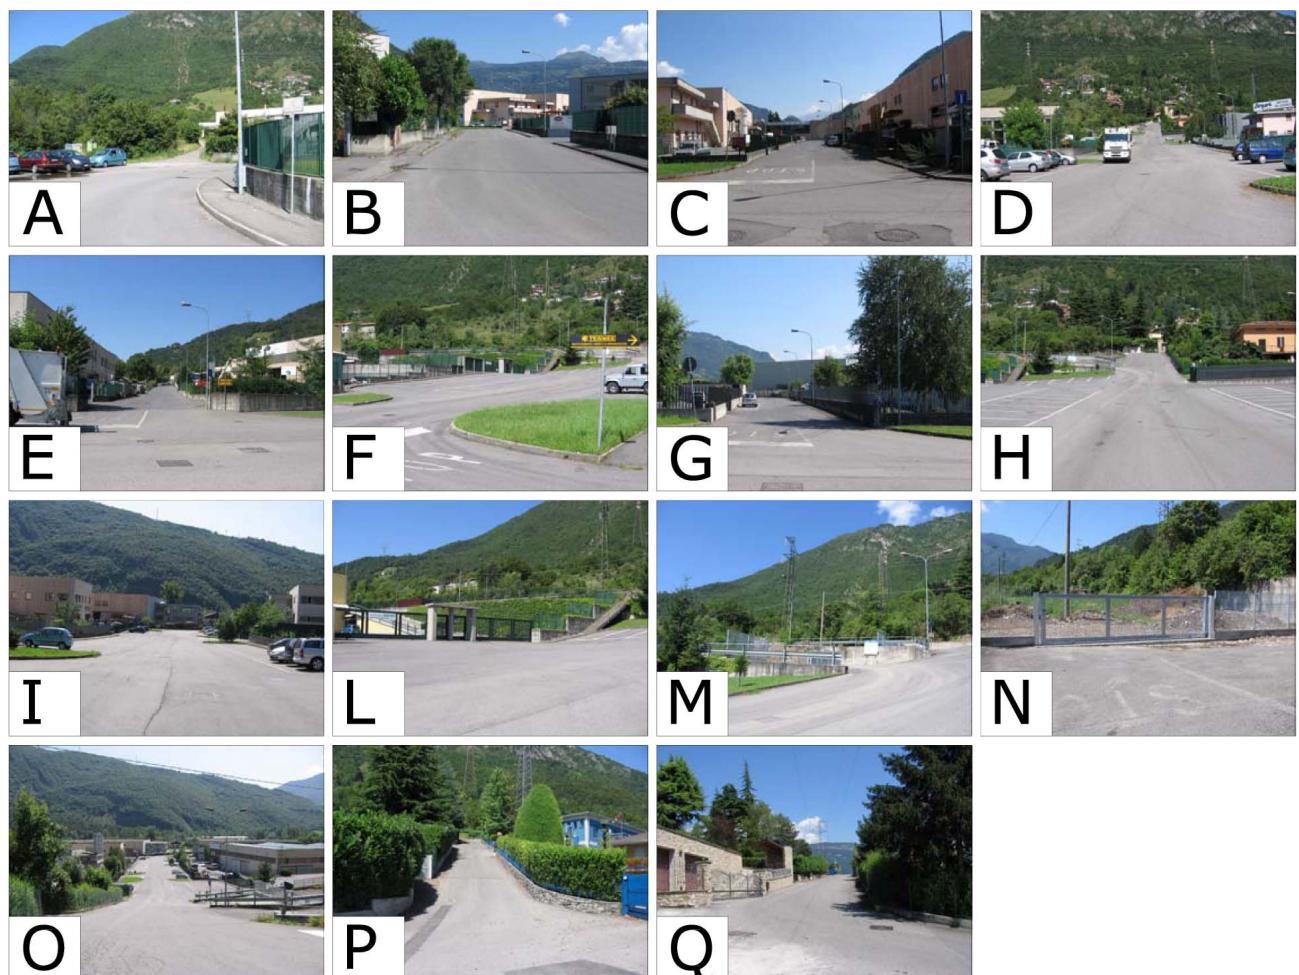
<i>NOTE:</i>	<p>1) Percorso consentito solo in parte al disabile, anche senza accompagnamento, a causa della discontinuità dei marciapiedi. Fruibilità della via da parte dei non abili ostacolata però dalla non corretta progettazione del marciapiede per quanto riguarda le rampe di discesa/salita, anche in corrispondenza degli attraversamenti stradali, dalle scarse condizioni del fondo di finitura e dalla presenza di pali o pozzi delle linee di urbanizzazione lungo la sezione del marciapiede.</p> <p>2) La presenza di molti parcheggi rende tale area potenzialmente sfruttabile anche per la sosta dei mezzi non solo per usufruire delle attività industriali appartenenti all'area ma anche per raggiungere aree di interesse naturalistico collocate vicino, come la Valle del Freddo, il cui ingresso si trova non lontano dall'area Pertegalli e che non ha inoltre la possibilità di parcheggio, escluso quello per i pulmann turistici. Pur essendoci la possibilità di sosta non vi è l'opportunità di sfruttare un percorso ciclo-pedonale protetto dall'area industriale lungo la via del Tonale e della Mendola per raggiungere altre località del Comune a causa dell'assenza di un marciapiede e/o di una pista ciclo-pedonale.</p>

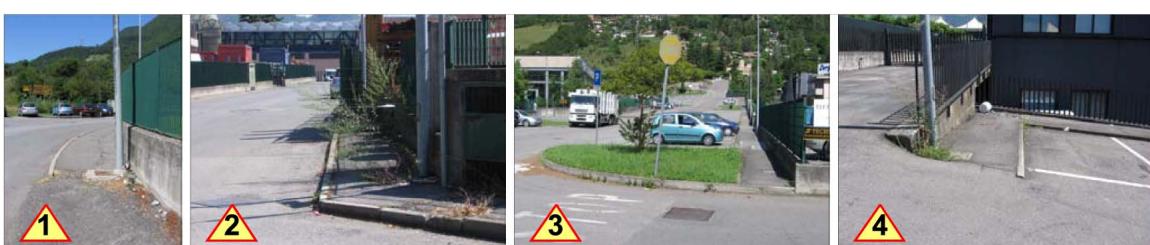
INDIVIDUAZIONE DEI LIMITI NELLA FRUIBILITA' DELLA VIA PER DISABILI :

Collegamento tra	Via del Tonale e della Mendola	e	Località Valle delle Fontane e Soviore
Tipologia collegamento:	Collegamento unico per la zona industriale Pertegalli e collegamento interno per abitato residenziale della Valle delle Fontane in parte nel

Comune di Endine in parte nel Comune di Sovrere.		
Possibilità di proseguire per:	a nord – Valle delle Fontane a sud – via del Tonale e della Mendola a ovest – via Pradarelli		
Inserito in contesto di tipo:	Industriale		
Classificato come percorso:	Carrabile a DOPPIO SENSO e pedonale marciapiede su entrambi i lati dell'asse viario		
Intersezioni/incroci con:	SI	note:	Incrocio con via Pradarelli Incrocio con via del Tonale e della Mendola
Presenza di marciapiede	SI	note	Nel lato destro e sinistro presente marciapiede rialzato con cordolo , largo 1,50 metri, fondo in asfalto,non continuo per tutto lo sviluppo dell'area industriale ma presente in maniera prevalente.
Fruibile da persone diversamente abili:	SI	note:	<p>Accessibilità e fruibilità dell'area industriale potenzialmente consentita grazie alla presenza di percorsi protetti su entrambi i lati della via, in maniera anche autonoma nella porzione pianeggiante. Realmente esistono degli elementi che impediscono ai disabili di usufruire liberamente di questo spazio quali:</p> <ul style="list-style-type: none"> <li>- l'assenza di un'adeguata rampa di salita/discesa del marciapiede, ulteriormente aggravata dalla presenza di un cattivo stato della finitura del fondo, limitante anche per la presenza rialzata dei pozzi di urbanizzazione e dei pali della luce che comportano un restrinzione della sezione del marciapiede (

);</li> <li>- la non continuità del marciapiede nelle strade interne di penetrazione della zona industriale e l'impossibilità di salire o scendere in tali tratti, non consentendo l'attraversamento stradale per il raggiungimento del marciapiede opposto (

);</li> <li>- la mancanza di rampe in corrispondenza degli attraversamenti delle strade a fondo chiuso interne (

);</li> <li>- la non corretta progettazione delle rampe di salita/discesa del marciapiede (

).</li> </ul> <p>Fruibilità non consentita, neanche con accompagnamento, nella parte finale della zona industriale verso l'ingresso della piattaforma ecologica per l'elevata pendenza.</p>
