**n. 31 VIA VALMAGGIORE**

Località: Valmaggione

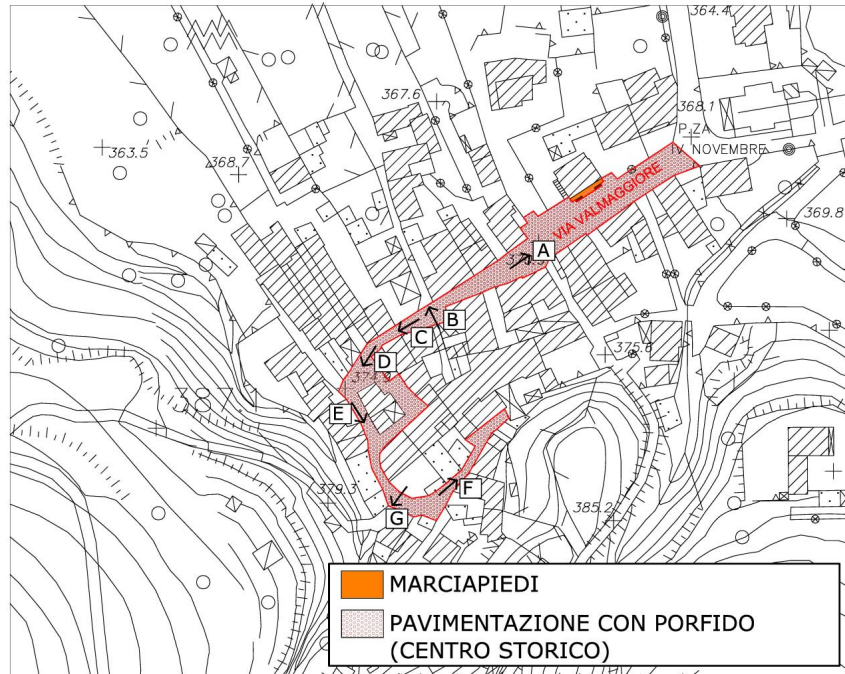
**foto n.1**

EDIFICIO ADIBITO IN PASSATO A MUNICIPIO DI VALMAGGIORE

<i>Lunghezza:</i>	230 metri
<i>Larghezza media:</i>	8,50 metri nella parte iniziale ,restringimento con una larghezza media di 2,50 metri nella porzione più interna del centro storico.
<i>Presenza dislivelli:</i>	SI
<i>Presenza rampe di raccordo</i>	NO
<i>Materiale di finitura del fondo:</i>	Porfido
<i>Presenza elementi separatori:</i>	NO
<i>Stato di conservazione:</i>	Buono

<i>NOTE:</i>	<ol style="list-style-type: none"> <li>1) Impossibilità da parte delle persone diversamente abili di fruire in sicurezza di via Valmaggione per l'assenza di un percorso protetto.</li> <li>2) La completa assenza di un percorso protetto per i pedoni e i ciclisti comporta l'invasione della carreggiata destinata alla presenza degli autoveicoli, causando una condizione pericolosa aggravata anche dall'inadeguata larghezza della strada sfruttata a doppio senso soprattutto nella parte più interna del centro storico dove raggiunge i 2,50 metri.</li> <li>3) Asse viario importante perchè attraversa uno dei nuclei abitativi più conservati dal punto di vista storico del Comune di Endine Gaiano. Risulta anche un collegamento diretto verso aree dalla forte valenza naturalistica-paesaggistica (Rumignano, Sicolo, Valle Torrezzo) e di conseguenza sfruttato spesso come percorso ciclo-pedonale anche se privo di un tracciato protetto.</li> </ol>
