n. 32 VIA DON BENZONI

Località: Valmaggioro

INDIVIDUAZIONE DEI LIMITI NELLA FRUIBILITÀ DELLA VIA PER DISABILI :

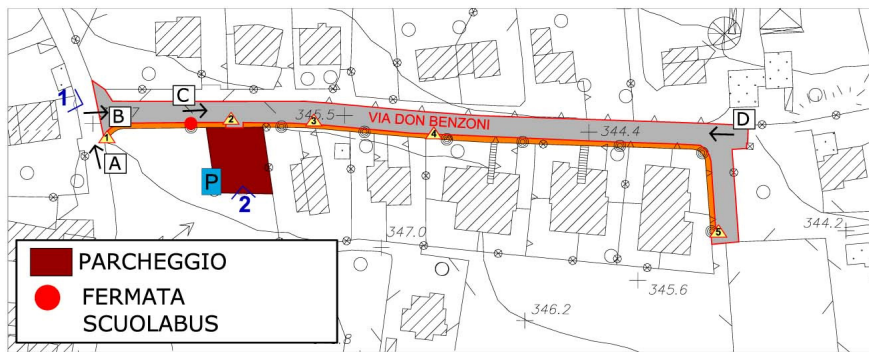
Collegamento tra	Via S. Remigio	e	Strada a fondo chiuso
Tipologia collegamento:	Collegamento interno ad area residenziale a fondo chiuso		
Possibilità di proseguire per:	a nord –ovest – via S. Remigio		
Inserito in contesto di tipo:	Residenziale		
Classificato come percorso:	Carrabile a DOPPIO SENSO e pedonale per la presenza di marciapiede si lato sinistro		
Intersezioni/incroci con:	SI	note:	Incrocio con via S. Remigio
Presenza di marciapiede	SI	note	Nel lato destro presente marciapiede rialzato con cordolo ,

largo 1,50 metri, fondo in asfalto, continuo per tutto lo sviluppo della via.
<i>Fruibile da persone diversamente abili:</i>	SI	<i>note:</i>	Accessibilità e fruibilità della strada a fondo chiuso potenzialmente consentita grazie alla presenza di un percorso protetto su lato destro della via, in maniera anche autonoma essendo pianeggiante. Realmente esistono degli elementi che impediscono ai disabili di usufruire liberamente di questo spazio quali: <ul style="list-style-type: none"> - mancanza di rampa di salita/discesa all'inizio (

) e fine (

) del marciapiede; - mancanza di rampa di salita/discesa in corrispondenza dell'ingresso al parcheggio (

); - Presenza di pozzetti rialzati e di pali delle linee di urbanizzazione nella sezione del marciapiede (

) e (

)
<i>Presenza illuminazione:</i>	SI	<i>note:</i>	Tramite pali della luce
<i>Presenza segnaletica:</i>	SI	<i>note:</i>	Presente segnaletica verticale per indicare fermata scuolabus e strada a fondo chiuso (vedi fotografia 1)

<i>Lunghezza:</i>	220 metri
<i>Larghezza media:</i>	6,50 metri
<i>Presenza dislivelli:</i>	NO
<i>Presenza rampe di raccordo</i>	NO
<i>Materiale di finitura del fondo:</i>	Asfalto
<i>Presenza elementi separatori:</i>	NO
<i>Stato di conservazione:</i>	Non buono

NOTE:	<ol style="list-style-type: none"> 1) Percorso consentito solo in parte al disabile a causa dell'assenza di rampe di salita/discesa a inizio e fine marciapiede e all'ostacolo che creano i pozzetti e i pali delle linee tecnologiche nella fruibilità della via da parte delle persone diversamente abili. 2) Strada a fondo chiuso sfruttata esclusivamente per raggiungere le residenze private. Presente un percorso protetto per i pedoni sfruttabile anche dalle biciclette per il breve tragitto.
--------------	---
