Comune di INCUDINE
Provincia di Brescia

Piano delle Regole - PdR

Allegato 7

Rilievo e classificazione del patrimonio edilizio esistente

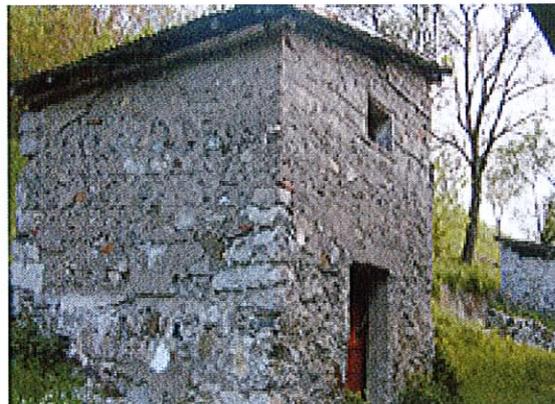
VISTA 2

AP.2 - Integrazione muratura storica con soglia-voltino in C.A

AP.3 - Rappezzi discontinui in malta cementizia

AP.5 - Manomissione parziale di manto di copertura

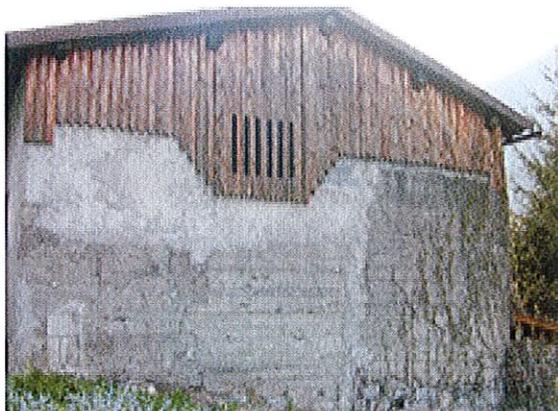
VISTA 1

AP.1 - Aggiunta di elementi non storici, portone fronte sud-est, perlinato in legno

AP.2 - Integrazione muratura storica con tamponamenti in blocchi di cemento

AP.4 - Utilizzo di intonaco cementizio su tutta la facciata

AP.5 - Manomissione totale del manto di copertura con marsigliesi

AP.8 - Aggiunta di tettoia in legno nell'area di pertinenza

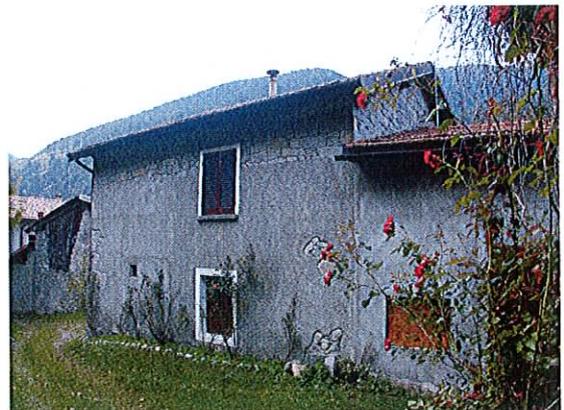
VISTA 1

AP.1 - Aggiunta di elementi non storici, perlinati in legno su fronte sud-ovest porte e portoni in legno

AP.4 - Utilizzo di intonaco cementizio su tutti i fronti

AP.5 - Manomissione totale del manto di copertura

AP.6 - Canna fumaria su terrazzo del corpo aggiunto

AP.7 - Il fronte nord-ovest presenta corpo aggiunto con terrazza superiore

AP.8 - Aggiunta di tettoie in legno con copertura in marsigliese su ingresso fronte sud-ovest e su pronte nord-est

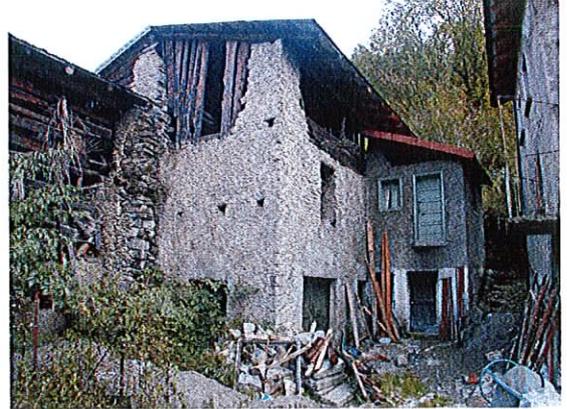
VISTA 1

AP.1 - Manomissione di tamponamento storico esistente e aggiunta completa di assito

AP.3 - Rappezzi discontinui in malta cementizia su tutti i fronti

AP.5 - Manto di copertura in lamiera

AP.7 - Aggiunto volume

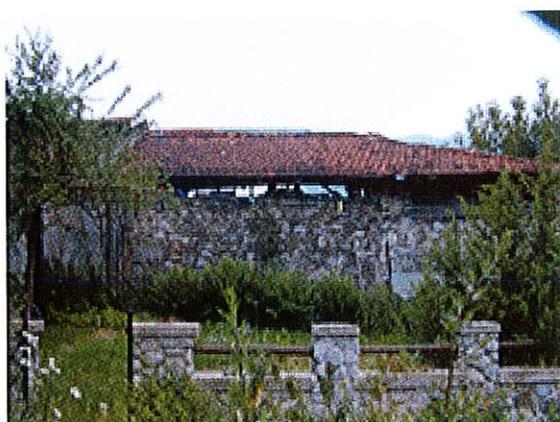
VISTA 2

AP.1 - Manomissione di tamponamento storico esistente e aggiunta completa di assito su fronte nord-ovest

AP.3 - Rappezzi discontinui in malta cementizia su tutti i fronti

AP.5 - Manomissione parziale del manto di copertura con lastre in lamiera

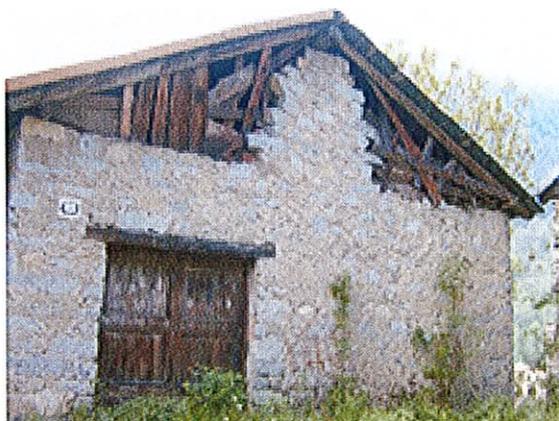
VISTA 2

AP.1 - Manomissione di tamponamento storico esistente e aggiunta di assito su fronte est

AP.2 - Integrazione parziale della muratura storica con blocchi di pietra locale

AP.3 - Rappezzi discontinui con malta cementizia

AP.5 - Manomissione parziale del manto di copertura con lastre in lamiera e marsigliesi e della struttura portante

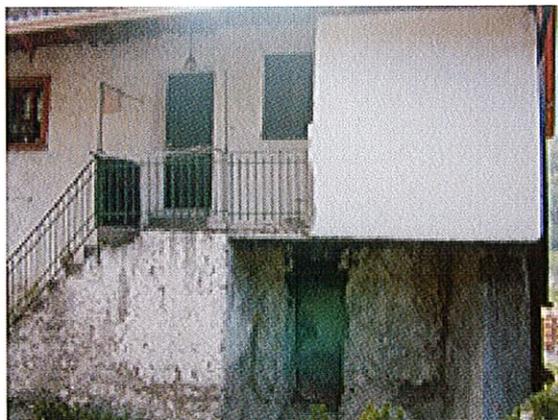
VISTA 2

AP.1 - Aggiunta di ringhiera in ferro su scala in c.a., aggiunta di scala e balcone in c.a.

AP.4 - Manomissione totale con intonaco cementizio e tinteggiatura su tutte le facciate colore bianco

AP.5 - Manomissione totale del manto di copertura

AP.7 - Volume aggiunto ad uso wc su fronte sud-est

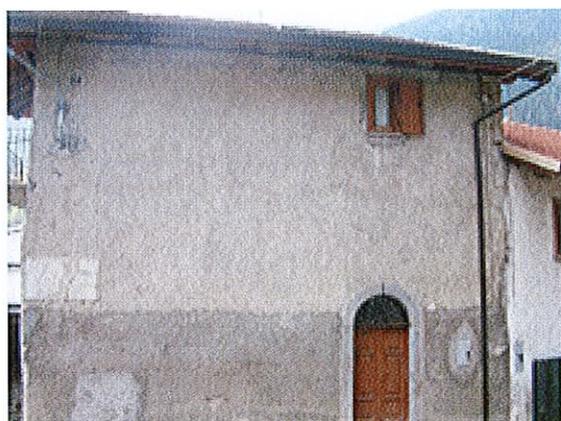
VISTA 2

AP.1 Aggiunta di balcone con ringhiera in ferro e finestre con serramenti in legno

AP.4 - Manomissione totale con intonaco cementizio

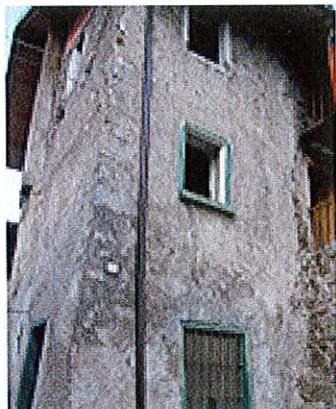
VISTA 1

- AP.1 - Aggiunta di balcone in c.a.
AP.2 - Integrazioni alla muratura storica con mattoni in laterizio
AP.4 - Rifacimento intonaco cementizio su muratura in pietra
AP.5 - Rifacimento totale della copertura
AP.6 - Canna fumaria esterna su fronte nord-ovest

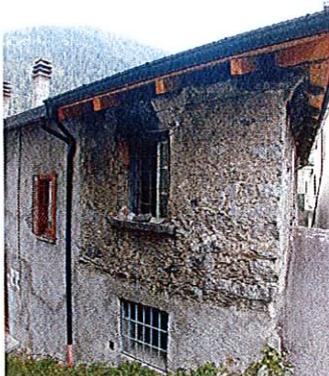
VISTA 1

AP.3 - Rappezzi discontinui con malta cementizia

AP.5 - Rifacimento totale della copertura in marsigliesi

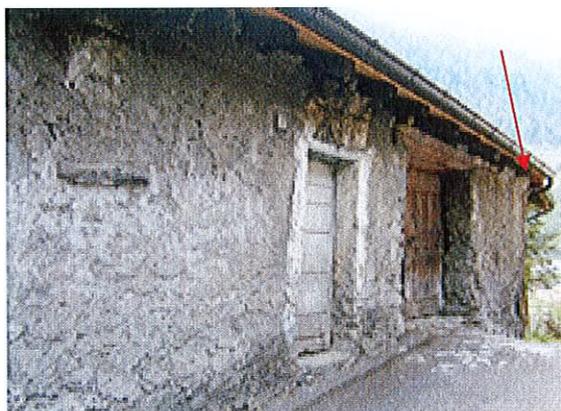
VISTA 1

- AP.3 - Rappezzi discontinui con malta cementizia
- AP.5 - Rifacimento totale della copertura in lamiera
- AP.7 - Aggiunto volume per ricovero attrezzi

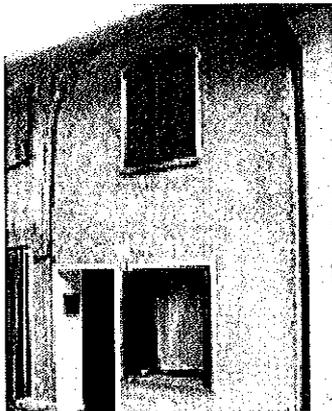
VISTA 1

AP.5 - Rifacimento totale del manto di copertura con struttura mantenuta

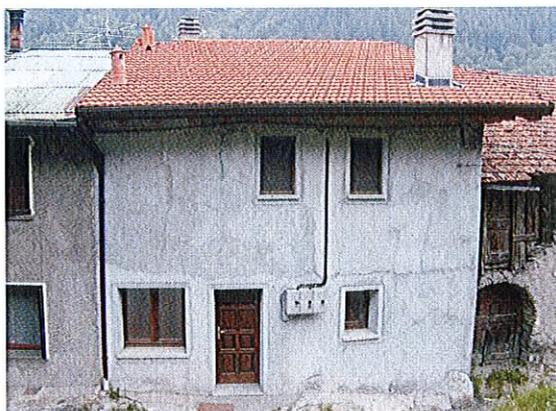
VISTA 1

AP.5 - Rifacimento totale della copertura in marsigliesi

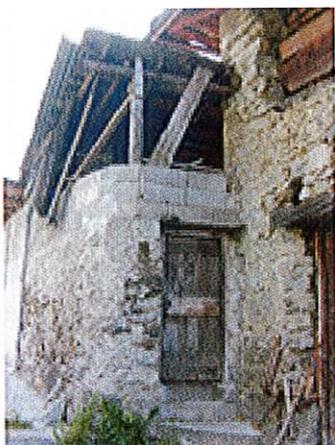
VISTA 3

- AP. 1 - Inserimento di portone in ferro
AP. 3 - Rappezzi di malta cementizia
AP.5 - Copertura in lamiera con struttura storica mantenuta
AP.8 - Aggiunta di tettoia in lamiera e legno su area a verde di proprietà, baraccamenti vari

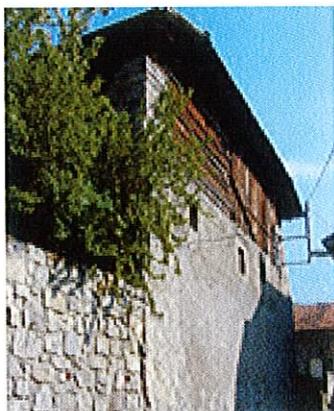
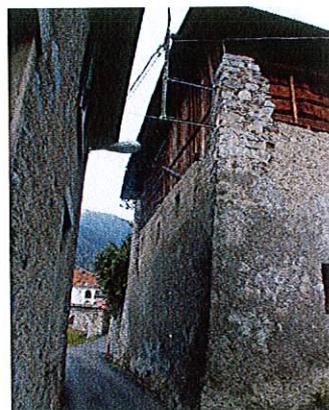
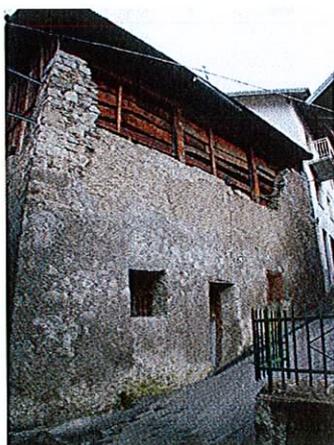
VISTA 1

- Edilizia storica minore a prevalente vocazione rurale – A.3

- Murature M.1.b
- Portali e porte P.1.f
- Finestre F.2.c

AP. 1 - Manomissione di tamponamenti lignei

AP. 3 - Rappezzi di malta cementizia

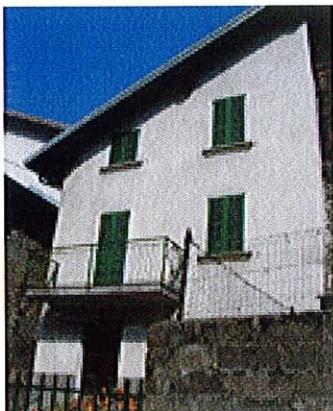
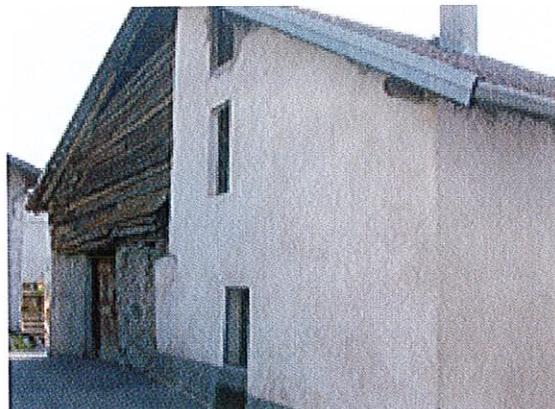
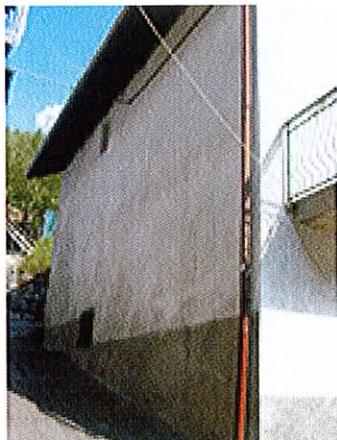
VISTA 1

- Edilizia storica minore diffusa a prevalente vocazione residenziale - B.1

- Murature M.1.a / M.1.b

- AP. 1 - Aggiunto balcone in c.a.
- AP. 4 - Intonaco cementizio sulla muratura storica
- AP. 5 - Manto di copertura in tegole marsigliesi

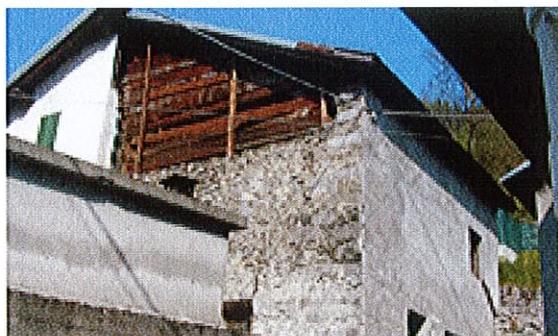
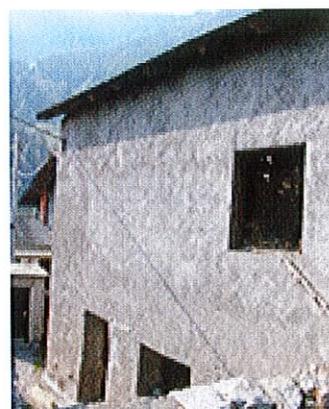
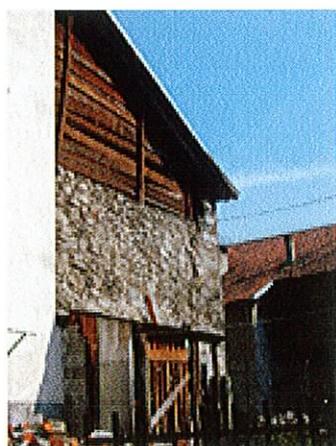
VISTA 1

- Edilizia storica minore a prevalente vocazione rurale – A.2

- Murature M.1.a
- Portali e porte P.1.d

AP. 1 - Manomissione tamponamenti lignei

AP. 4 - Intonaco cementizio su muratura in pietra

AP. 5 - Copertura in lamiera

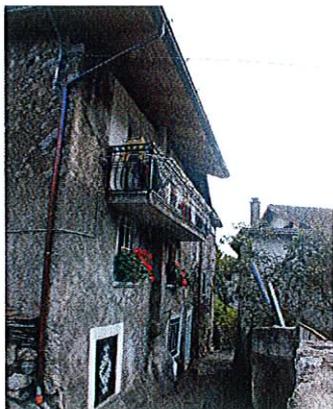
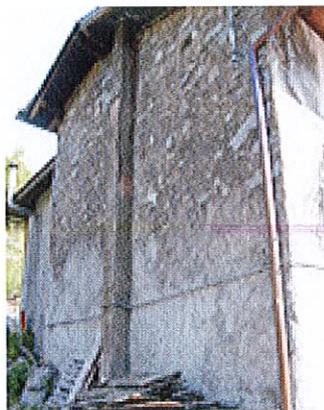
VISTA 1

- Edilizia storica minore diffusa a prevalente vocazione residenziale - B.2

- Murature M.1.b

- AP. 4 - Intonaco cementizio su muratura in pietra
- AP. 5 - Copertura parzialmente rifatta con parti in lamiera
- AP. 6 - Canna fumaria esterna
- AP. 9 - Aggiunta di balcone in c.a. con parapetto in ferro

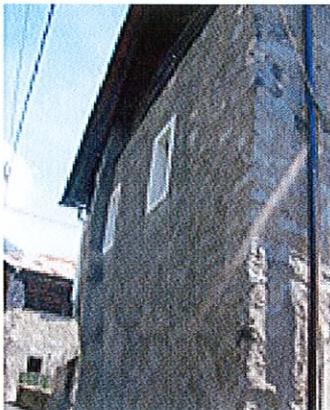
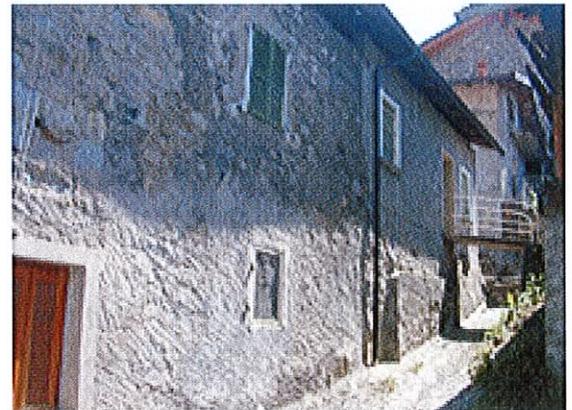
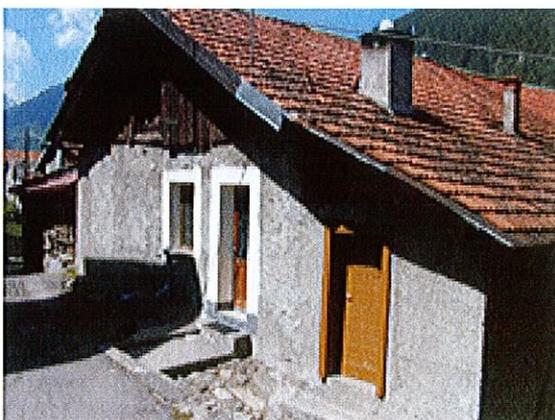
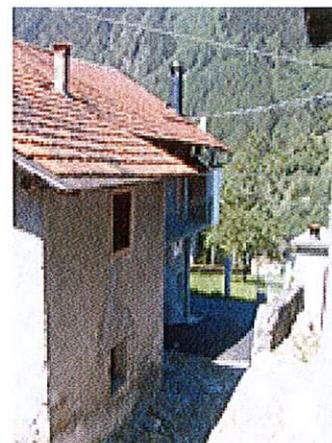
VISTA 1

- AP.1 - Perlinato in legno e sostituzione di serramenti
- AP.4 - Intonaco cementizio
- AP.5 - Sostituzione del manto di copertura con marsigliesi
- AP.6 - Canna fumaria esterna
- AP.9 - Rampa di accesso in c.a.

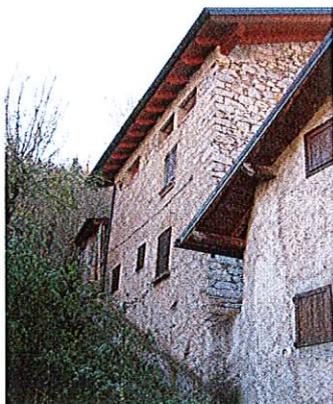
VISTA 1

AP.5 – Sostituzione del manto di copertura

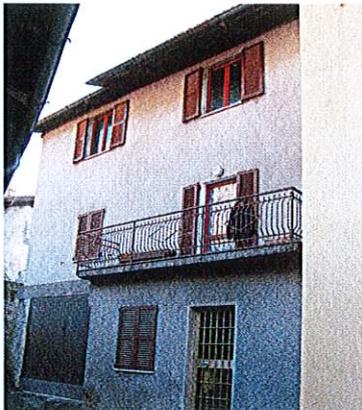
VISTA 1

- AP.1 – Aggetto in C.A.
AP.4 – Intonaco cementizio su tutta la facciata
AP.6 – Incoerenza degli impianti tecnologici

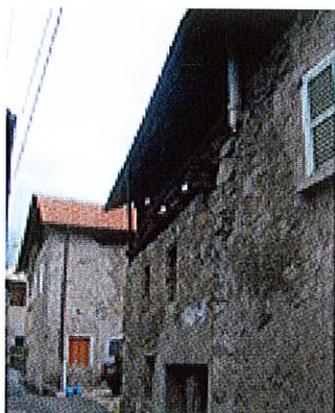
VISTA 1

AP.1 - Manomissione di tamponamento storico esistente e aggiunta completa di assito su tutti i fronti

AP.5 - Copertura in lamiera

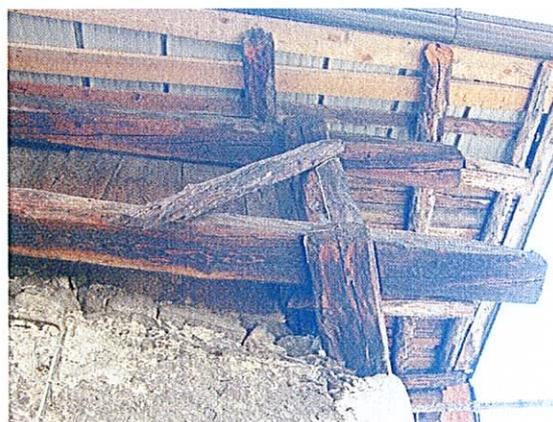
PARTICOLARE COPERTURA

AP. 5 - Copertura in lamiera e marsigliesi

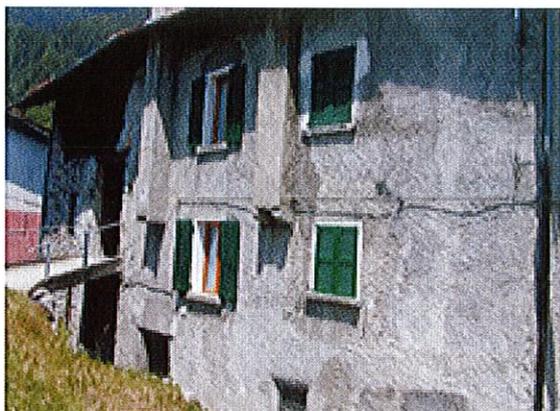
VISTA 1

- AP.1 - Aggiunta di 2 porte basculanti
- AP.3 - Rappezzi con intonaco cementizio su tutti i fronti
- AP.5 - Manto di copertura in marsigliesi
- AP.9 - Rampa di accesso a p. primo in c.a.

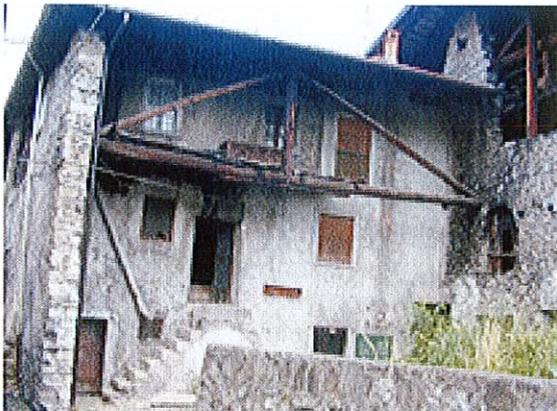
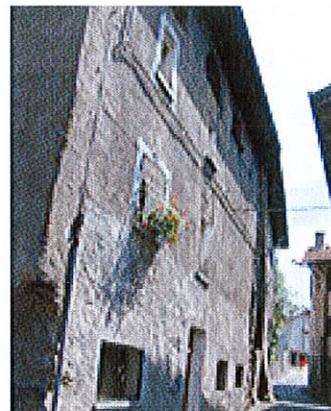
VISTA 1

- Murature M.1.a
- Copertura C.1 (struttura)
- Portali e porte P.1.a / P.1.d (anta unica)
- Finestre F.1.b

Note: Interessante capriata in legno a vista

- AP.1 - Tamponamento ligneo manomesso
- AP.2 - Integrazione della muratura in forati su fronte Nord-Ovest
- AP.3 - Rappezzi con malta cementizia
- AP.5 - Manto di copertura in lamiera

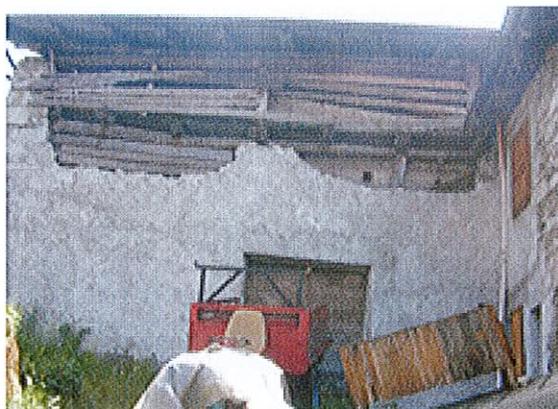
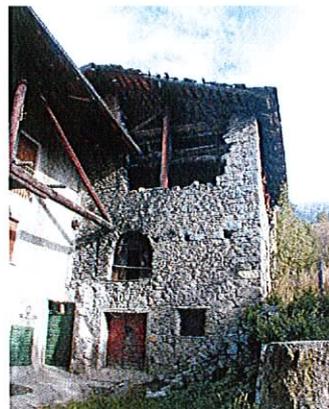
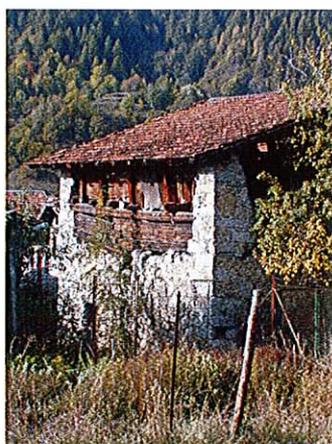
VISTA 1

- Murature M.1.a
- Copertura C.1
- Portali e porte P.1.d / P.1.b
- Finestre F.2.b

AP.1 - Tamponamento p. sottotetto con travi circolari di legno e di alcune finestre lato strada

AP.4 - Intonaco cementizio su tutti i fronti

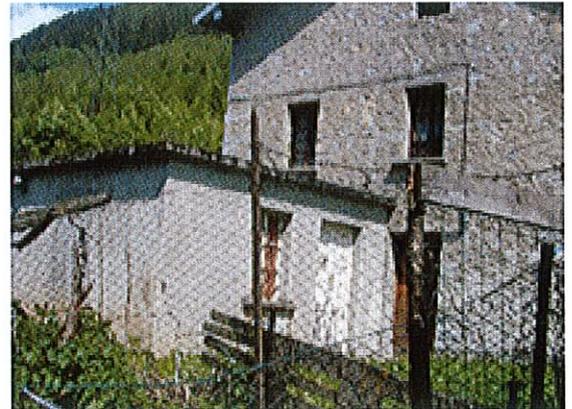
VISTA 2

- Murature M.1.a
- Finestre F.1.b

AP.4 - Intonaco cementizio su tutti i fronti

AP.7 - Volume aggiunto in aderenza all'edificio con copertura piana in lamiera
