Comune di INCUDINE  
Provincia di Brescia

Piano di  
Governò  
del Territorio

## Piano delle Regole - PdR

Rilievo e classificazione del patrimonio edilizio esistente

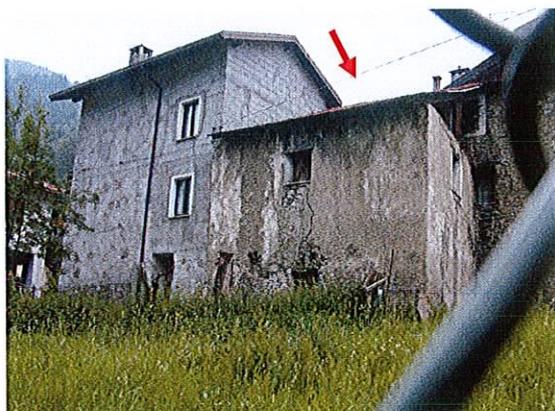
VISTA 1

- AP.1 - Perlinatura su fronti Sud-Ovest e Nord-Est  
AP.4 - Intonaco cementizio su fronti Sud-Ovest e Nord-Est  
AP.5 - Rifacimento parziale del manto di copertura e porzione in lamiera

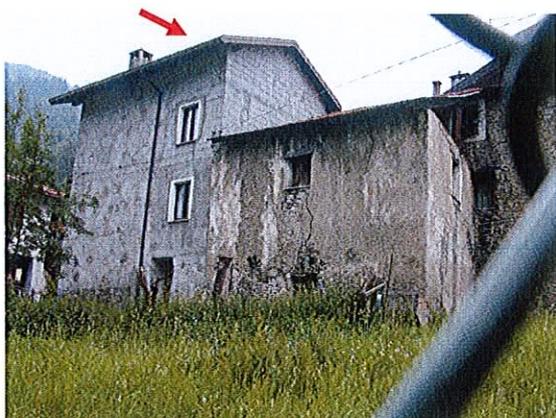
VISTA 1

- AP.1 - Sostituzione dei serramenti
- AP.4 - Intonaco cementizio su tutti i fronti
- AP.5 - Rifacimento della copertura in marsigliesi
- AP.9 - Scala in c.a.

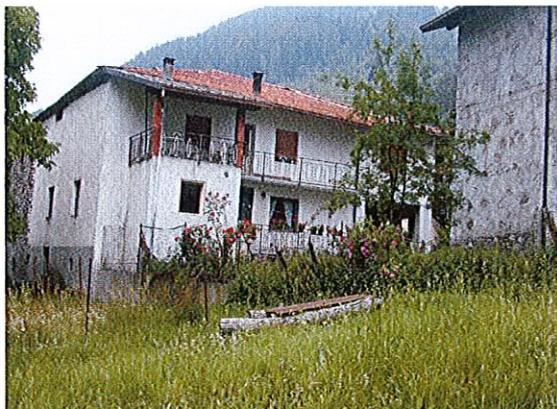
VISTA 1

AP.1 - Sostituzione dei serramenti, aggetti in c.a.

AP.4 - Intonaco cementizio sulla facciata

AP.5 - Rifacimento completo della copertura con manto in marsigliesi

AP.7 – Aggiunta di volume

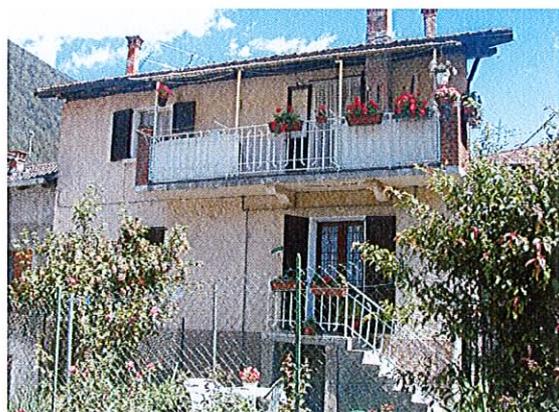
VISTA 1

AP.1 - Sostituzione dei serramenti, scala e balconi in c.a.

AP.4 - Tinteggiatura col bianco

AP.5 - Rifacimento del manto di copertura in marsigliesi

AP.8 - Tettoia in onduline

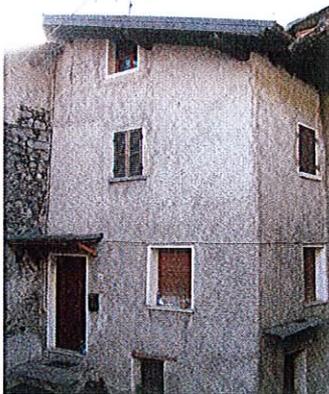
VISTA 1

**Note:** Interessante passaggio ad arco in pietra

- AP.1 - Sostituzione dei serramenti
- AP.4 - Tinteggiatura col bianco ad esclusione del fronte Nord-Est lasciato ad intonaco cementizio
- AP.5 - Rifacimento della copertura in marsigliesi
- AP.8 - Tettoia in legno

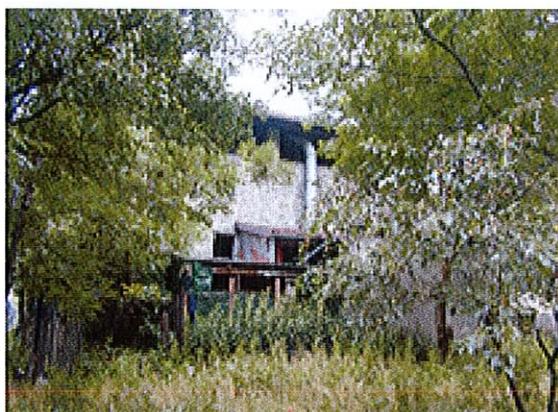
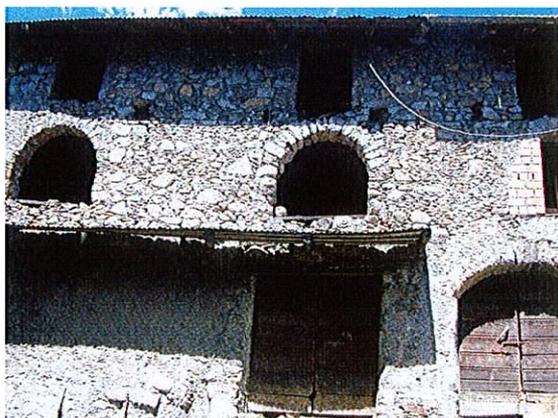
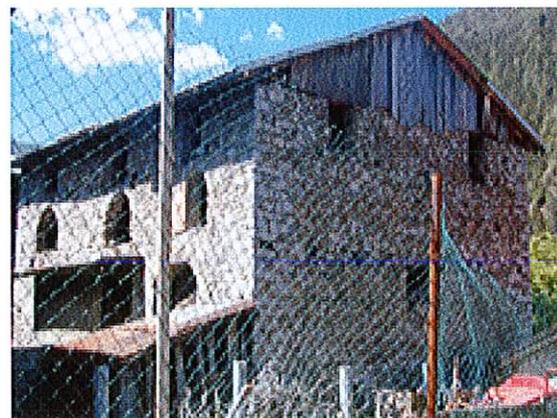
**Note:** Interessante scansione di arcate in pietra

AP.1 - Perlinatura aggiunta su fronte Nord-Est

AP.5 - Copertura in lamiera

AP.8 - Baraccamenti su fronte Sud-Ovest e su fronte Nord-Ovest

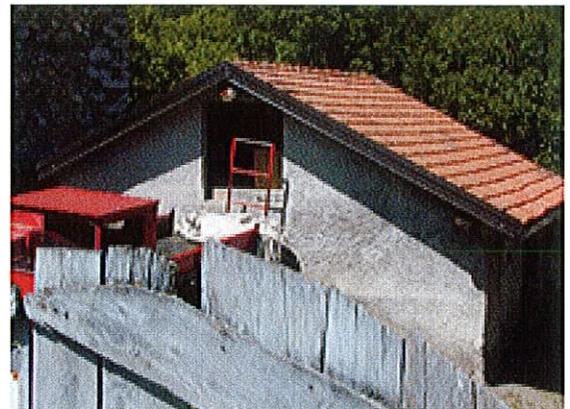
VISTA 1

- AP.1 - Basculante in ferro
- AP.4 - Intonaco cementizio su tutti i fronti
- AP.5 - Copertura completamente rifatta con manto in marsigliesi

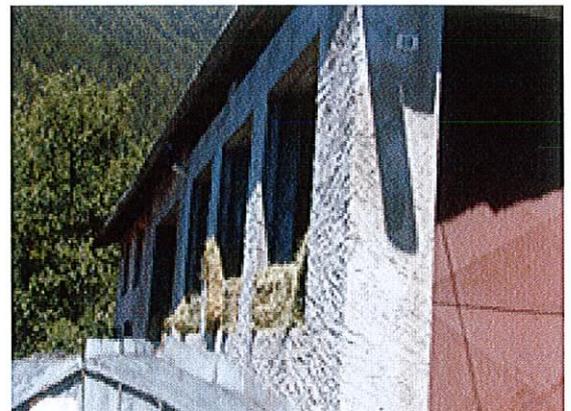
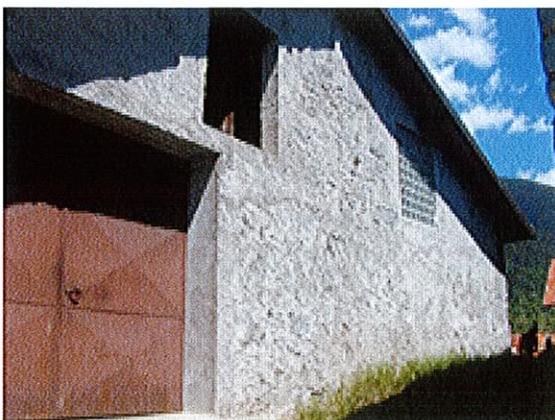
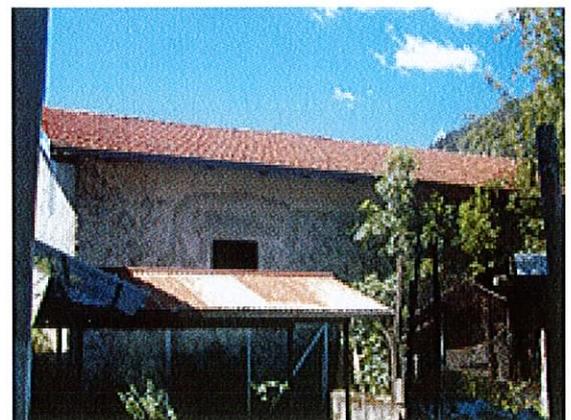
AP.1- Ingresso con portone in ferro e inserimento di vetrocemento in apertura

AP.2 - Porzione fronte Sud-Est in blocchi

AP.4 - Intonaco cementizio su tutti i fronti

AP.5 - Manto di copertura in marsigliesi

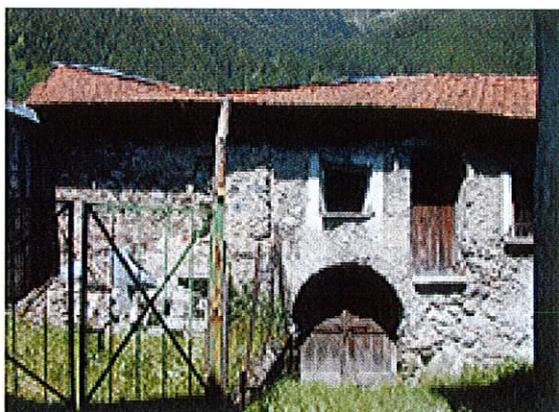
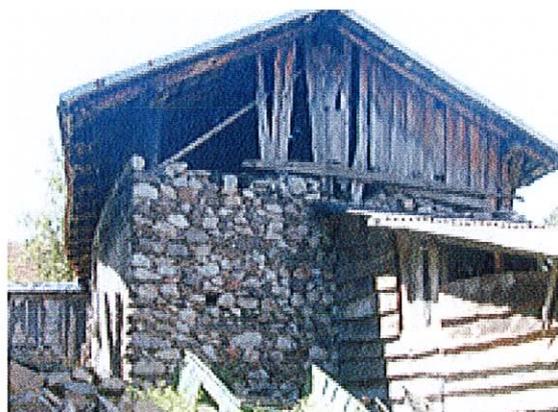
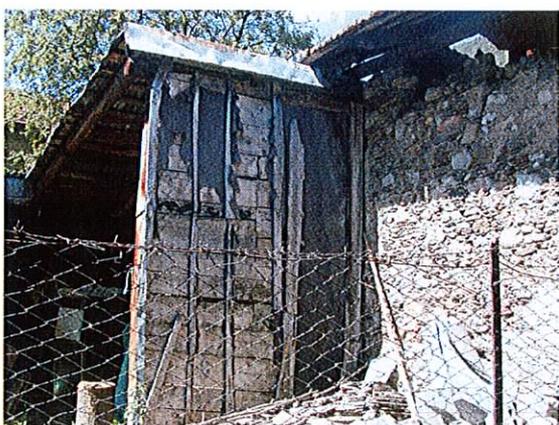
AP. 1 - Sostituzione dei serramenti e tamponamento in legno  
dismesso

AP.3 - Rappezzi discontinui con malta cementizia

AP.5 - Manto di copertura in marsigliesi

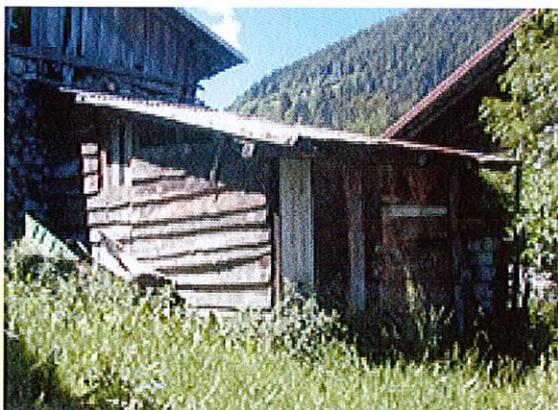
VISTA 1

AP.5 - Manto di copertura in lamiera

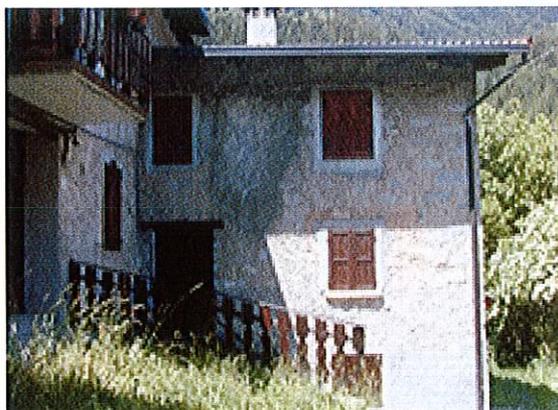
VISTA 1

AP.1 - Rifacimento dei serramenti, zoccolatura in pietra e scala in legno

AP.3 - Muratura manomessa con malta cementizia escluso fronte Nord-Ovest

AP.5 - Rifacimento della copertura

AP.8 - Aggiunta di tettoia in lamiera e legno

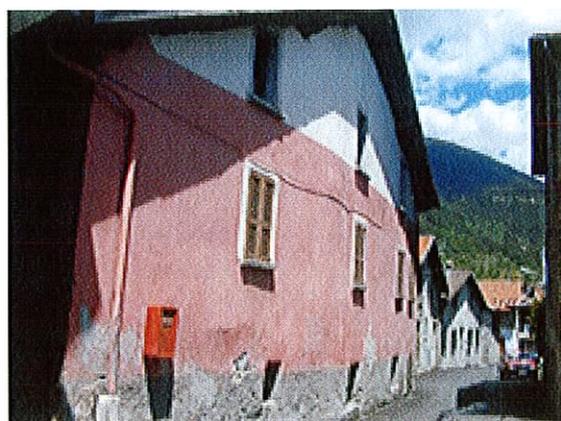
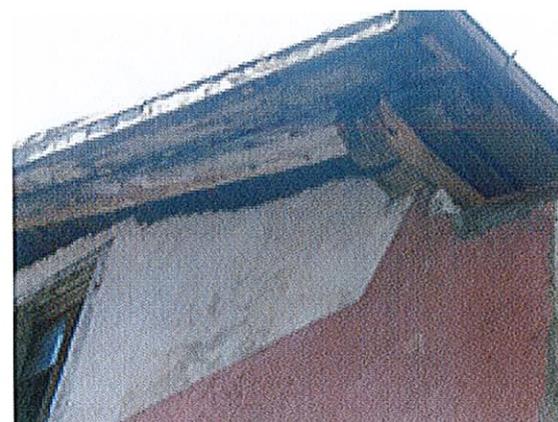
AP.1 - Aggiunta di balcone in c.a. e rifacimento dei serramenti

AP.4 - Fronte su via Villa tinteggiato col. rosa e intonaco cementizio su altri fronti

AP.5 - Rifacimento parziale di copertura in marsigliesi

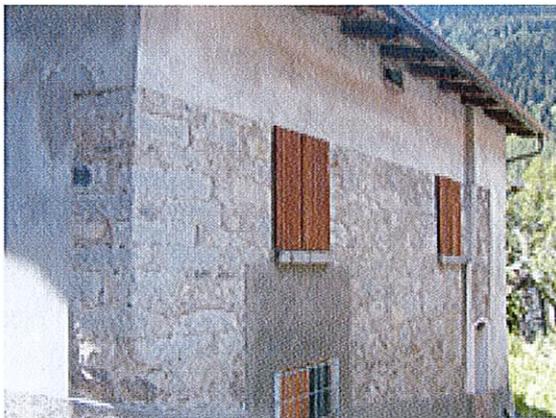
VISTA 2

- AP.1 - Rifacimento di serramenti
- AP.4 - Intonaco cementizio su tutti i fronti
- AP.5 - Rifacimento parziale della copertura

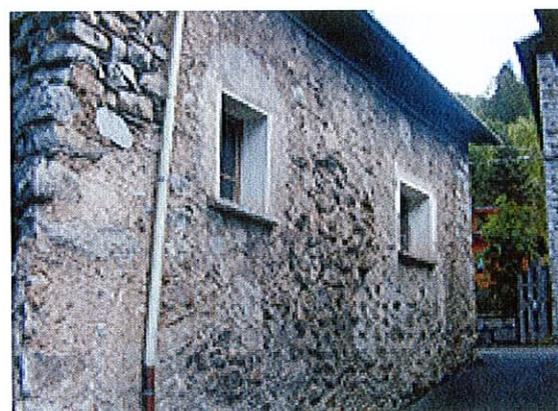
AP.1 - Manomissione serramenti e creazione di scala in blocchi di pietra

AP.4 - Rappezzi con intonaco cementizio

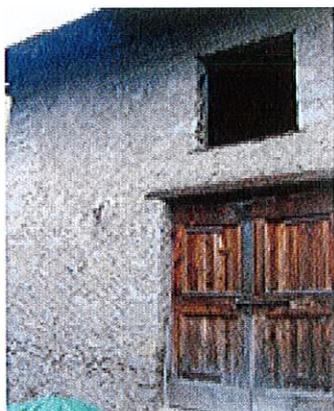
VISTA 1

- Muratura M.1.a
- Portali e porte P.1.d

AP.3 - Rappezzi con malta cementizia

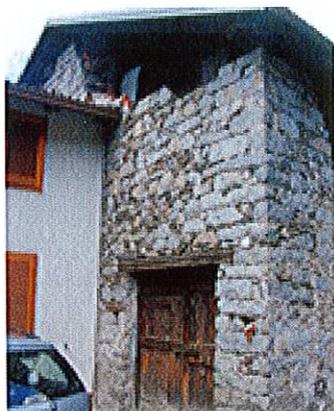
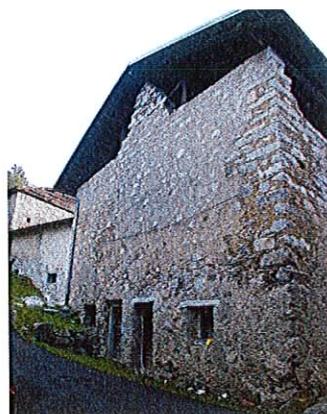
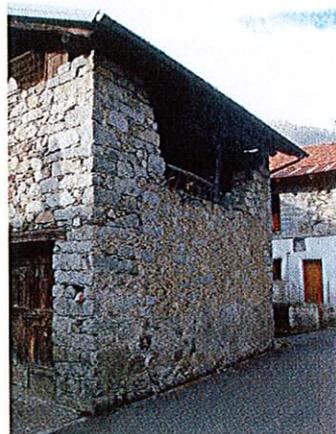
- Murature M.1.a
- Portali e porte P.1.d / P.1.f
- Finestre F.2.b

AP.3 - Rappezzi con malta cementizia

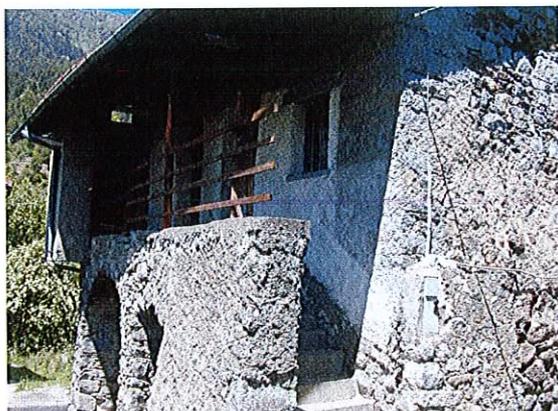
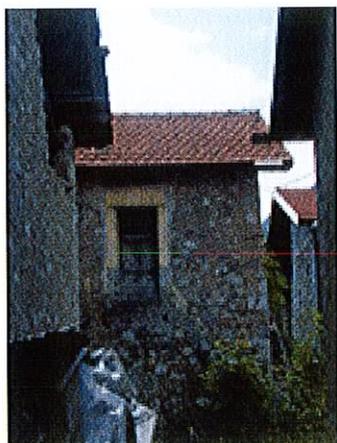
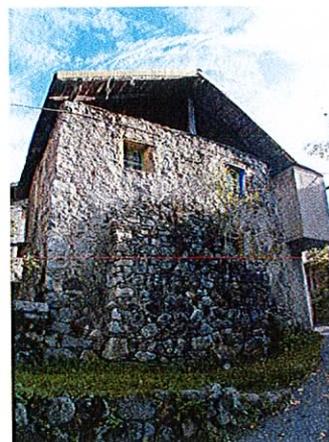
**Note:** Archi in pietra intatti**AMBITI DI PROBLEMATICITÀ**

AP.1 - Serramenti manomessi, scala in cemento

AP.3 - Rappezzi con malta cementizia

AP.4 - Tinteggiatura parete interna fronte Sud-Ovest

AP.7 - Volume aggiunto fronte Sud-Ovest

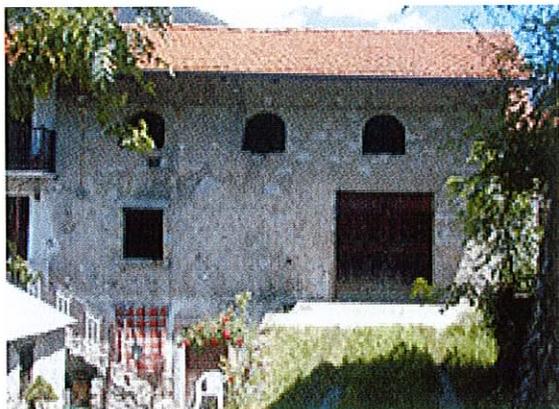
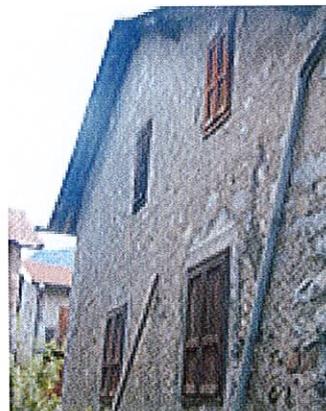
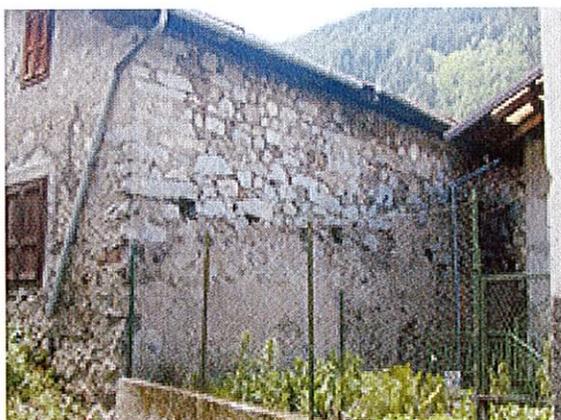
**Note:** Partitura ad archi fronte Sud-Ovest

- AP.1 - Alcuni serramenti manomessi
- AP.3 - Rappezzi in malta cementizia
- AP.5 - Rifacimento del manto di copertura in marsigliesi

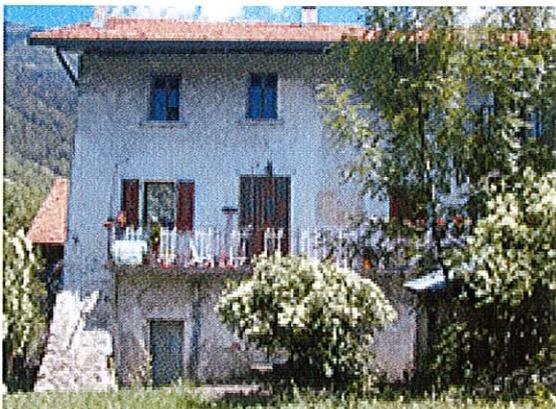
VISTA 1

AP.1 - Alcuni serramenti manomessi, aggiunta di ballatoio in c.a. e di parapetto in ferro

AP.4 - Intonaco cementizio

AP.5 - Rifacimento del manto di copertura in marsigliesi

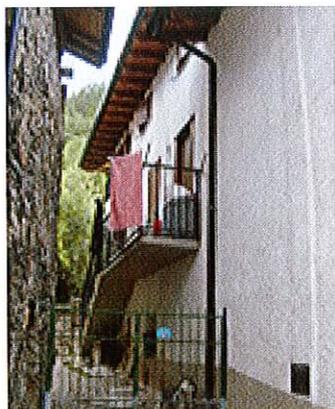
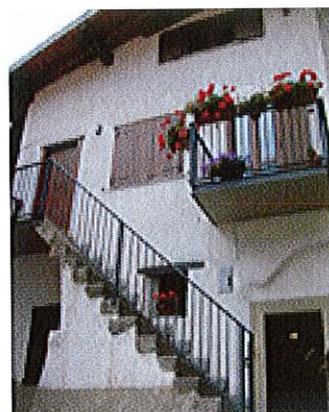
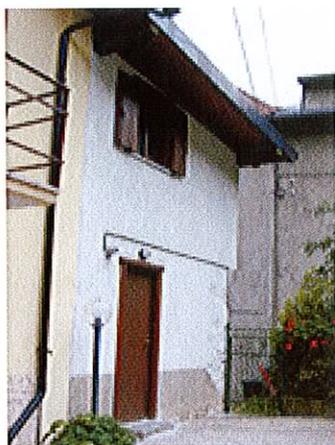
AP.1 - Serramenti rifatti, scala e balcone in c.a. e parapetti in ferro

AP.4 - Tinteggiatura col. bianco

AP.5 - Copertura completamente rifatta in marsigliesi

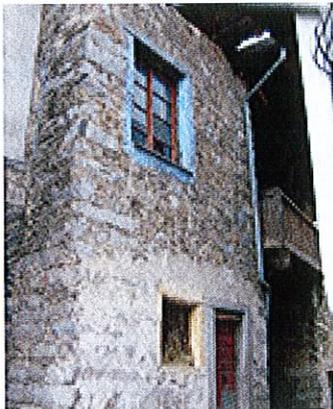
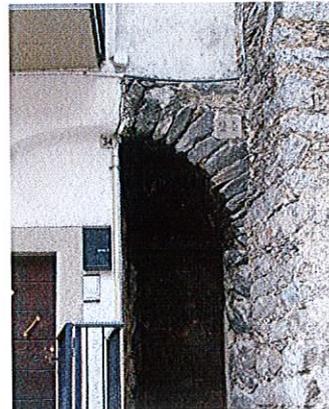
- AP.1 - Serramenti rifatti e scala con balcone in c.a.
- AP.3 - Rappezzì in malta cementizia
- AP.5 - Manto di copertura in lamiera

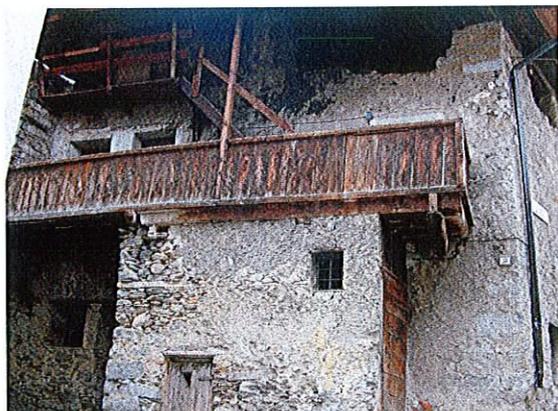
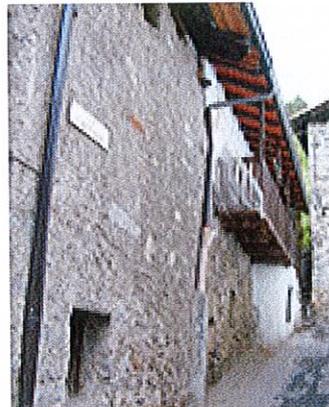
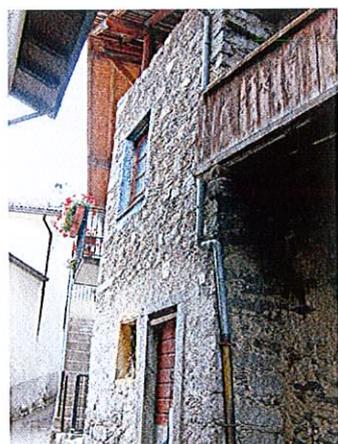
**Note:** Struttura balcone e parapetti originali

AP.3 - Rappezzi in malta cementizia

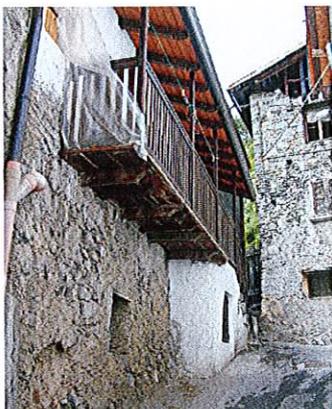
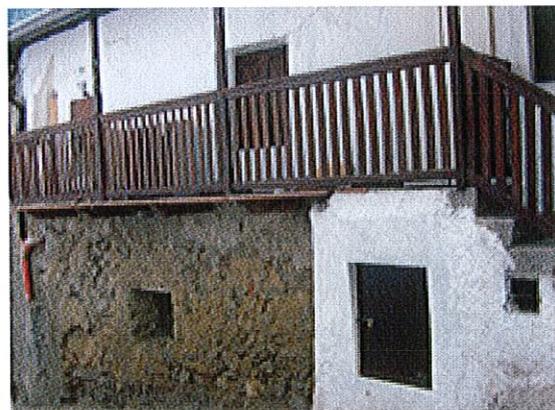
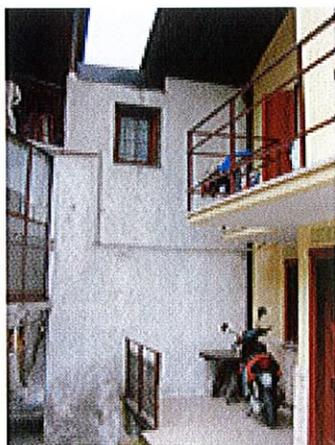
- AP.1 - Balcone in legno aggiunto con relativo parapetto
- AP.4 - Porzioni tinteggiate col. bianco
- AP.3 - Rappezzi in malta cementizia
- AP.5 - Copertura in lamiera
- AP.7 - Volume in muratura aggiunto nel sottoscala

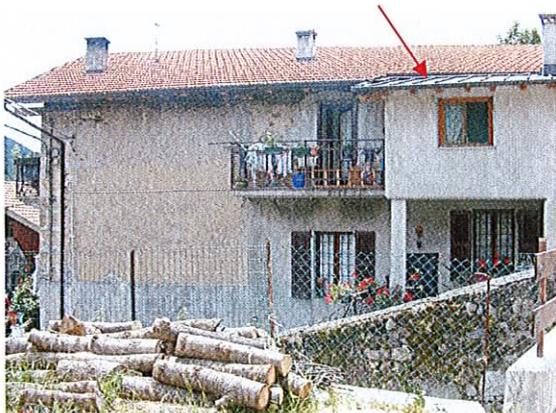
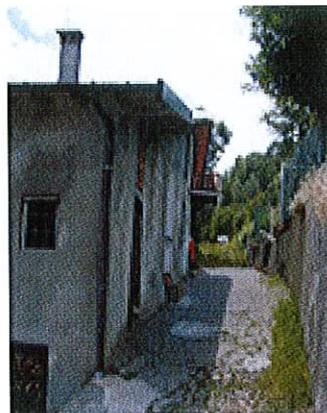
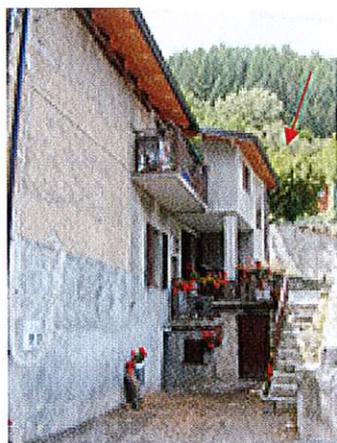
- AP.1 - Sostituzione dei serramenti
- AP.4 - Tinteggiatura dei fronti col. bianco
- AP.5 - Copertura in marsigliesi e lamiera su corpo aggiunto
- AP.6 - Canna fumaria esterna
- AP.7 - Volume aggiunto
- AP.9 - Scala di collegamento al p. primo con parapetto in ferro

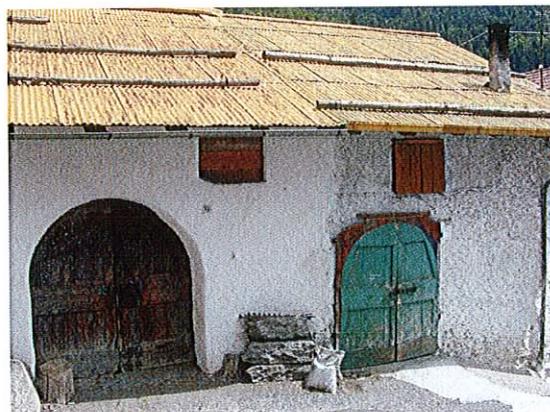
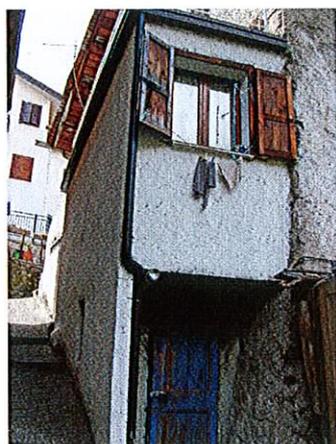
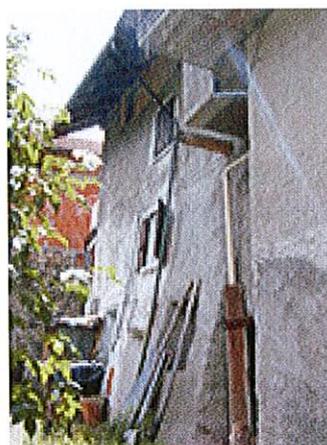
- AP.1 - Scala in c.a.
- AP.4 - Intonaco stollato col. bianco
- AP.5 - Manto di copertura in lamiera
- AP.7 - Volume aggiunto con copertura piana a terrazzo

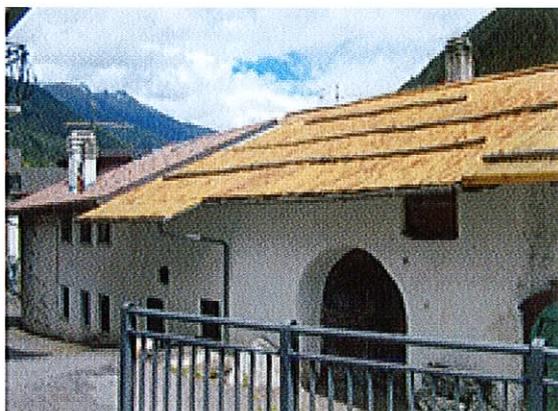
VISTA 1

- AP.1 - Portale manomesso
- AP.4 - Intonaco stollato bianco
- AP.5 - Manto di copertura in lamiera

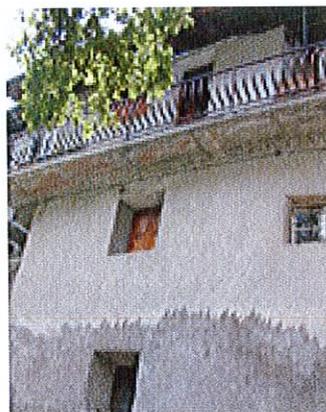
AP.1 - Balcone in c.a. con parapetto in ferro, aperture manomesse

AP.4 - Intonaco strollato

AP.5 - Manto di copertura in lamiera

AP.7 - Volume aggiunto ad uso wc

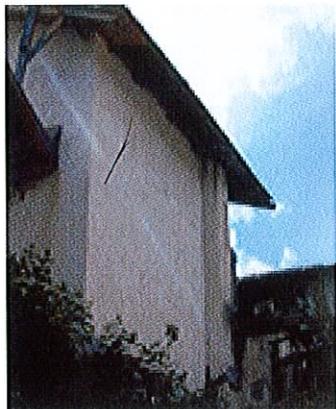
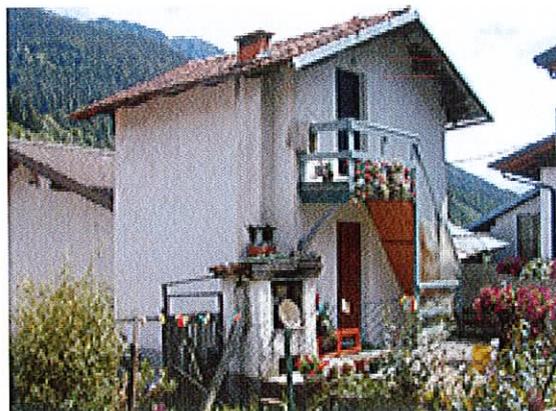
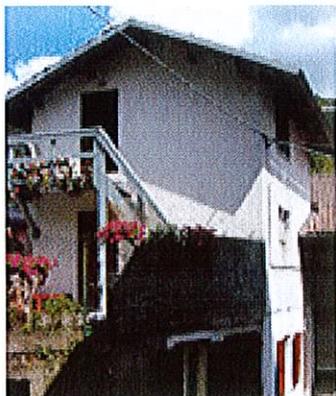
- AP.1 - Balconi in legno, serramenti nuovi  
AP.4 - Intonaco strollato  
AP.5 - Manto di copertura in marsigliesi

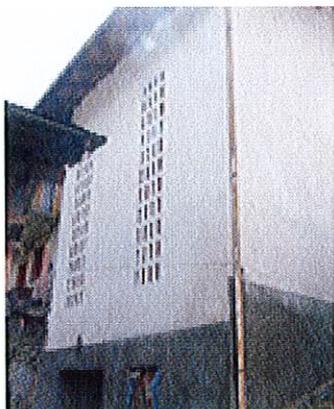
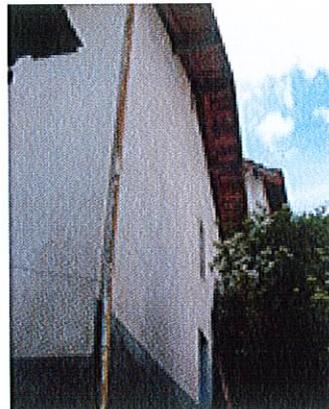
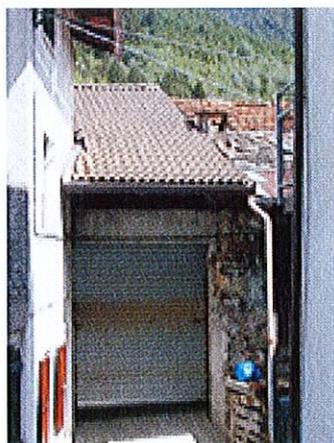
- AP.1 - Serranda in ferro, porzioni di muratura in vetrocemento  
AP.4 - Intonaco stollato col. bianco  
AP.5 - Manto di copertura in cementegola
