**Comune di INCUDINE**  
Provincia di Brescia

# P.G.T.

## Piano delle Regole - PdR

Rilievo e classificazione del patrimonio edilizio esistente

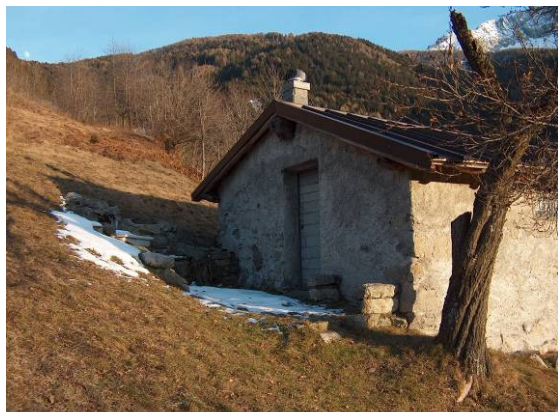
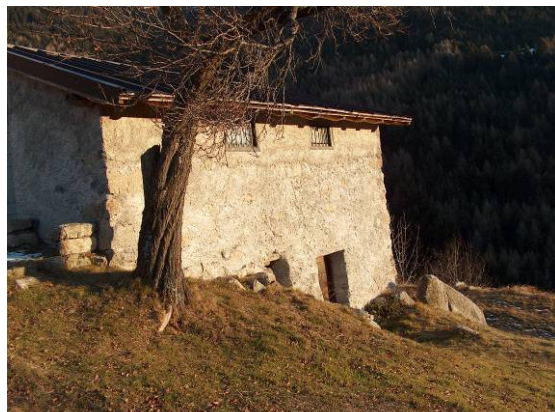
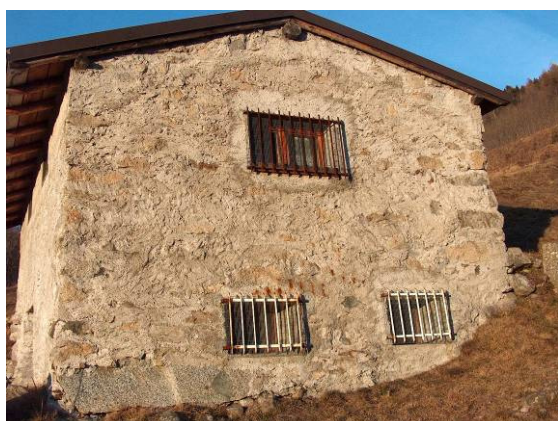
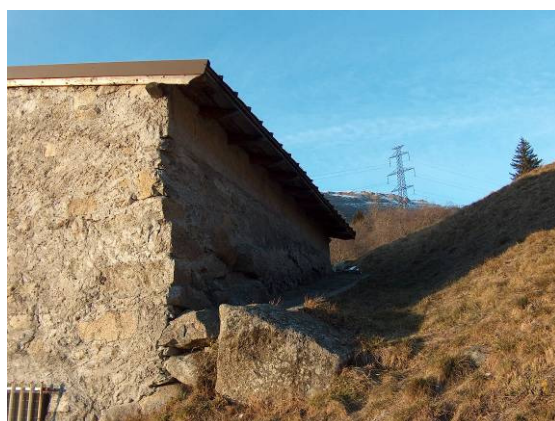
mapp. 104

Livelli:	2
di cui sottotetto	<input checked="" type="checkbox"/>
di cui seminterrato	<input type="checkbox"/>
più interrato:	<input type="checkbox"/>
Fronti liberi:	3
Prospicienti:	n. 3 su area a verde
Fronti parzialmente in aderenza:	n. 1 contro terra

Edilizia storica minore diffusa a prevalente vocazione rurale – A.1

- Murature M.1.b

- A.P.1 – Inserimento di inferiate alla finestre
- AP.5 – Realizzazione nuovo manto di copertura in lastre di lamiera ondulate
- AP.4 – Intonaco cementizio su tutta la facciata

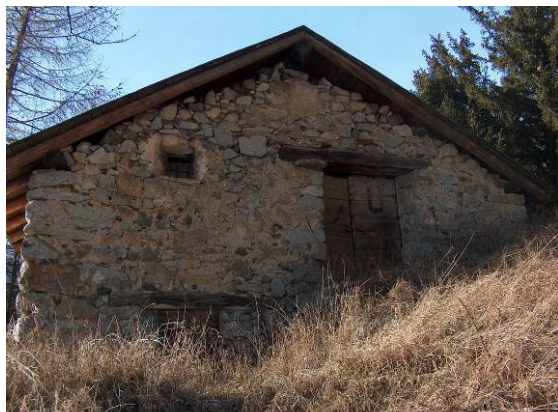
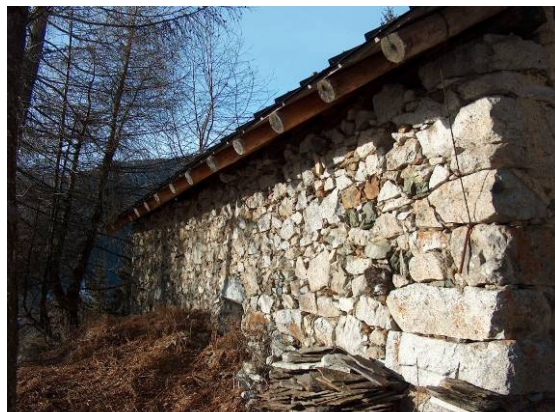
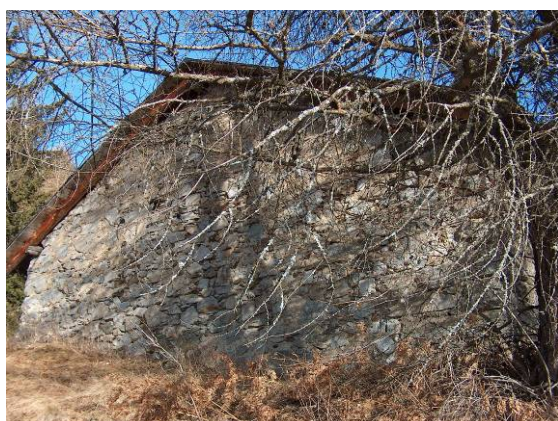
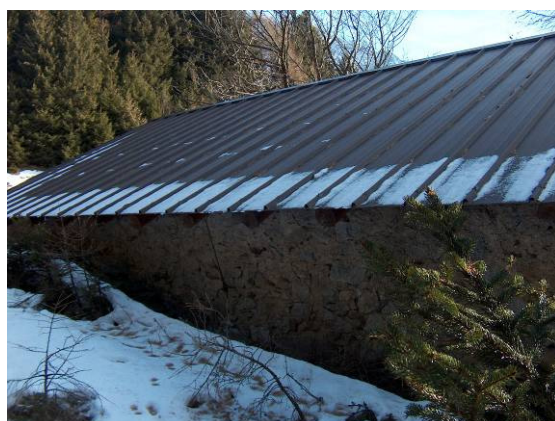
mapp. 21

Livelli:	2
di cui sottotetto	<input checked="" type="checkbox"/>
di cui seminterrato	<input type="checkbox"/>
più interrato:	<input type="checkbox"/>
Fronti liberi:	3
Prospicienti:	n. 3 su area a verde
Fronti parzialmente in aderenza:	n. 1 contro terra

Edilizia storica minore diffusa a prevalente vocazione rurale – A.3

- Murature M.1.a
- Coperture C.1
- Portali e porte P.1.c
- Finestre F.2.b

- AP.5 – Manomissione del manto di copertura in lastre di lamiera

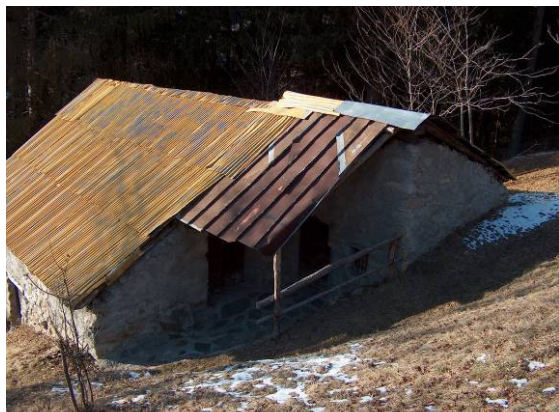
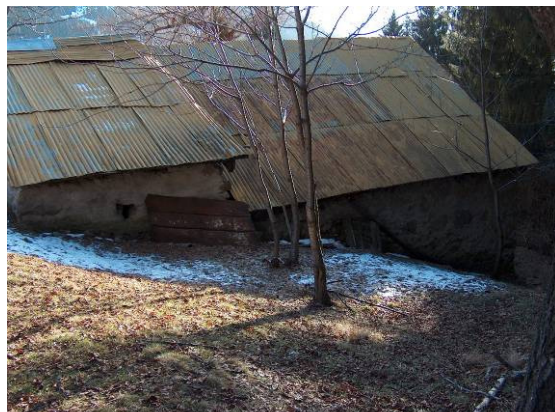
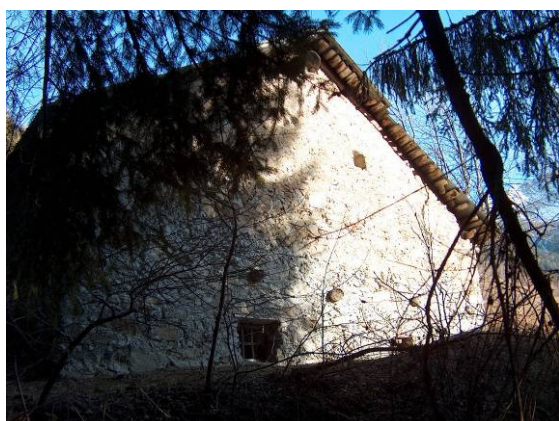
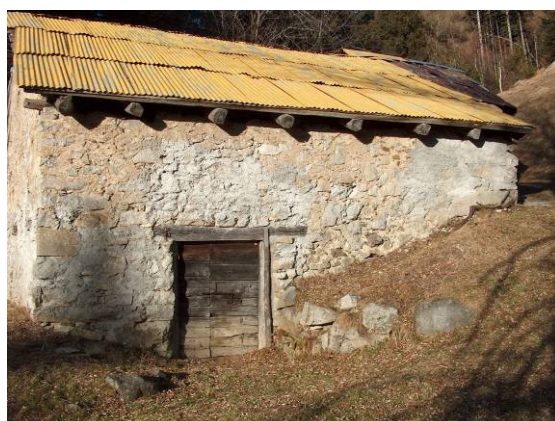
mapp. 36

Livelli:	2
di cui sottotetto	<input checked="" type="checkbox"/>
di cui seminterrato	<input type="checkbox"/>
più interrato:	<input type="checkbox"/>
Fronti liberi:	3
Prospicienti:	n. 3 su area a verde
Fronti parzialmente in aderenza:	n. 1 contro terra

Edilizia storica minore diffusa a prevalente vocazione rurale – A.3

- Murature M.1.a
- Coperture C.1 (struttura)
- Portali e porte P.1.c
- Finestre F.2.b

- AP.3 – Rappezzi discontinui di malta cementizia
- AP.5 – Manomissione del manto di copertura in lastre di lamiera ondulate

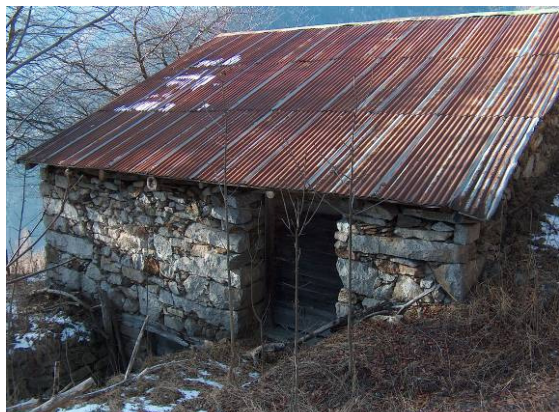
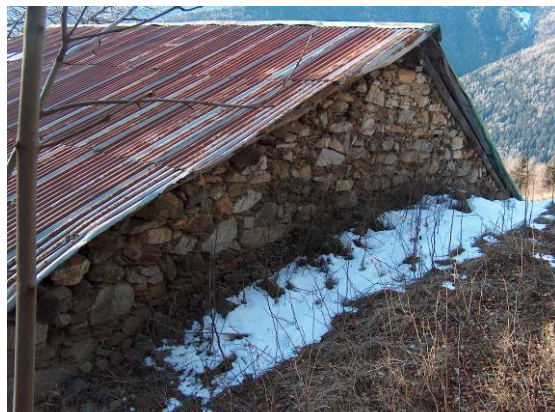
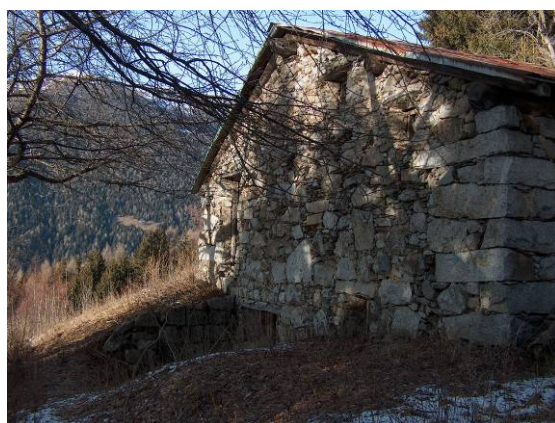
mapp. 38-39

Livelli:	2
di cui sottotetto	<input checked="" type="checkbox"/>
di cui seminterrato	<input type="checkbox"/>
più interrato:	<input type="checkbox"/>
Fronti liberi:	1
Prospicienti:	n. 1 su area a verde
Fronti parzialmente in aderenza:	n. 2 contro terra
Fronti totalmente in aderenza:	n. 1 contro terra

Edilizia storica minore diffusa a prevalente vocazione rurale – A.3

- Murature M.2.a – M.2.b
- Coperture C.1
- Portali e porte P.1.c

- AP.5 – Manomissione del manto di copertura in lastre di lamiera ondulate

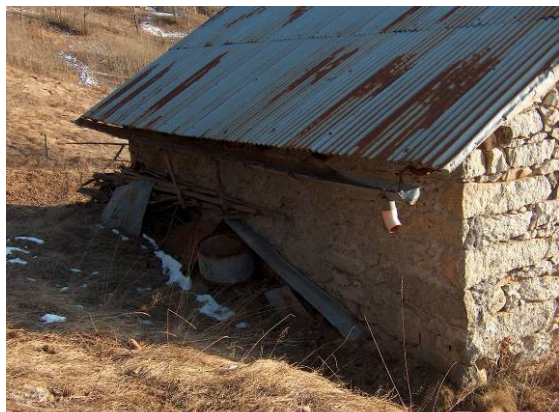
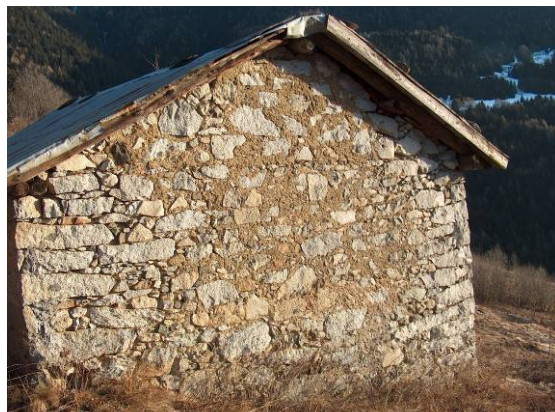
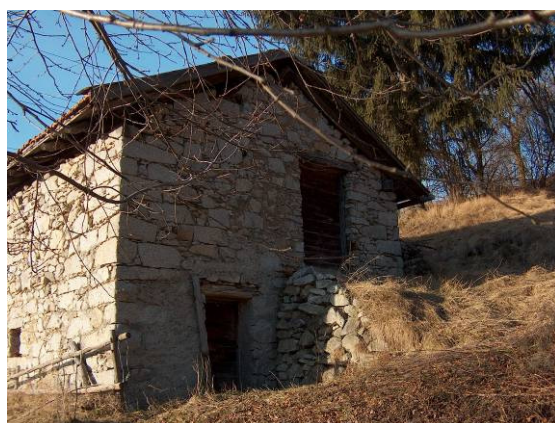
mapp. 66

Livelli:	2
di cui sottotetto	<input checked="" type="checkbox"/>
di cui seminterrato	<input type="checkbox"/>
più interrato:	<input type="checkbox"/>
Fronti liberi:	3
Prospicienti:	n. 3 su area a verde
Fronti parzialmente in aderenza:	n. 1 contro terra

Edilizia storica minore diffusa a prevalente vocazione rurale – A.3

- Murature M.1.a
- Coperture C.1
- Portali e porte P.1.c

- AP.5 – Manomissione del manto di copertura in lastre di lamiera ondulate

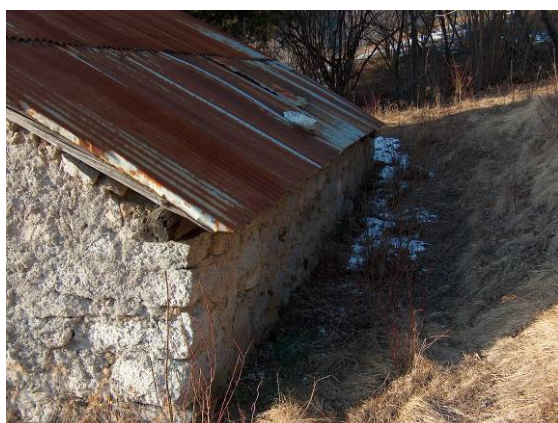
VISTA 23 mapp. 67

Livelli:	2
di cui sottotetto	<input checked="" type="checkbox"/>
di cui seminterrato	<input type="checkbox"/>
più interrato:	<input type="checkbox"/>
Fronti liberi:	1
Prospicienti:	n. 1 su area a verde
Fronti parzialmente in aderenza:	n. 2 contro terra
fronti totalmente in aderenza:	n. 1 contro terra

Edilizia storica minore diffusa a prevalente vocazione rurale – A.3

- Murature M.1.a
- Coperture C.1
- Portali e porte P.1.f
- Finestre F.1.b (serramento monobattente)

- AP.5 – Manomissione del manto di copertura in lastre di lamiera ondulate
- AP. 4 – Intonaco cementizio su tutta la facciata

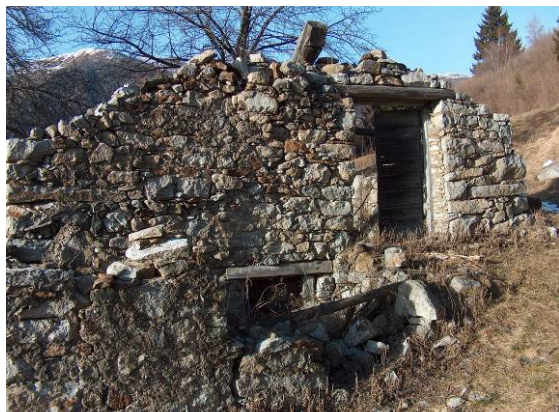
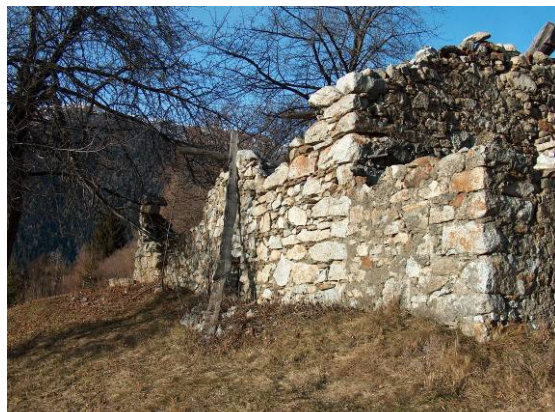
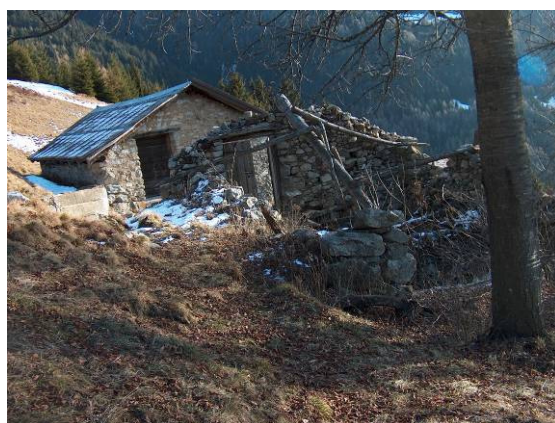
VISTA 24 mapp. 70

Edilizia allo stato di rudere - R

- Murature M.1.a

- nessuno

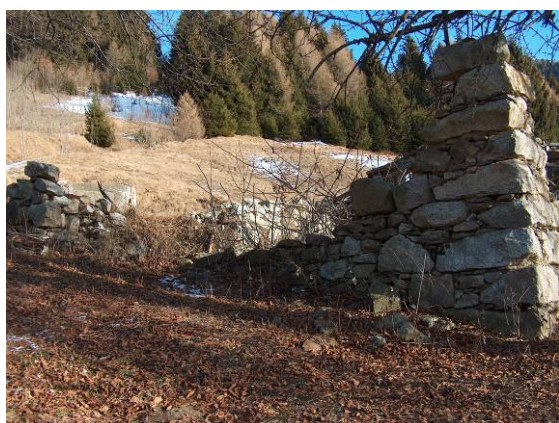
VISTA 25 mapp. 70

Livelli:	2
di cui sottotetto	<input type="checkbox"/>
di cui seminterrato	<input type="checkbox"/>
più interrato:	<input type="checkbox"/>
Fronti liberi:	3
Prospicienti:	n. 3 su area a verde
Fronti parzialmente in aderenza:	n. 1 contro terra

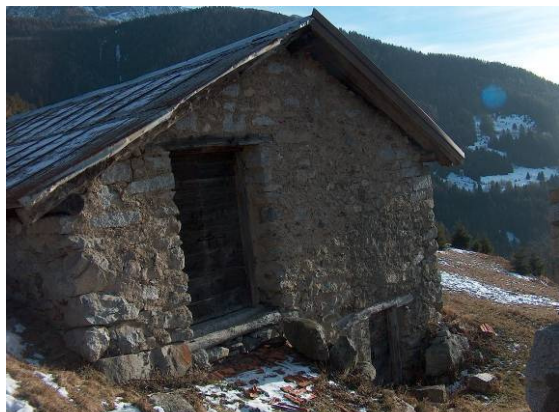
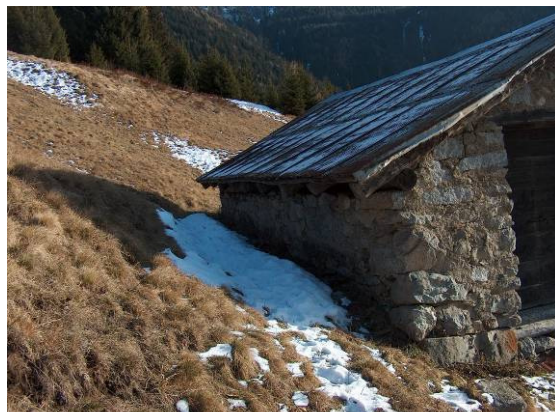
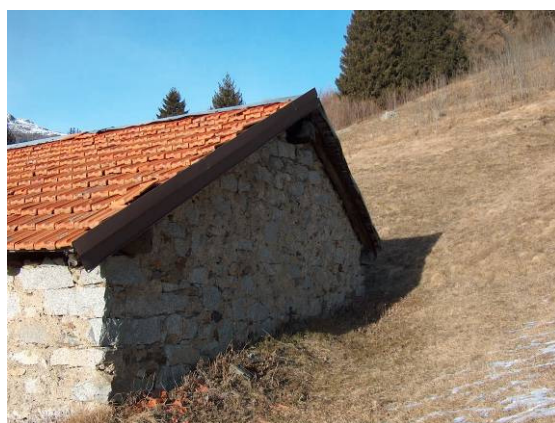
VISTA 28 mapp. 71

Edilizia storica minore diffusa a prevalente vocazione rurale – A.3

- Murature M.1.a
- Coperture C.1
- Portali e porte P.1.c

- AP.5 – Manomissione del manto di copertura

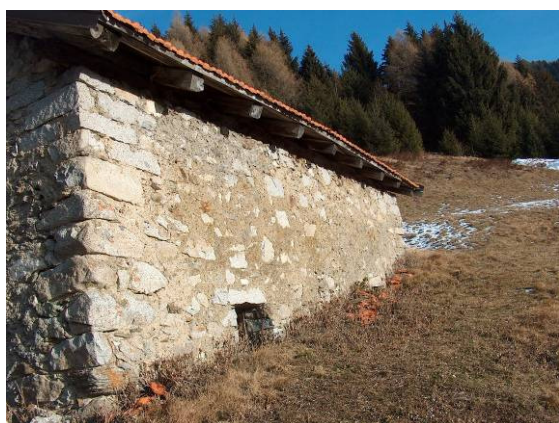
VISTA 29 mapp. 71

Livelli:	1
di cui sottotetto	<input type="checkbox"/>
di cui seminterrato	<input type="checkbox"/>
più interrato:	<input type="checkbox"/>
Fronti liberi:	1
Prospicienti:	n. 1 su area a verde
Fronti parzialmente in aderenza:	n. 2 contro terra
fronti totalmente in aderenza:	n. 1 contro terra

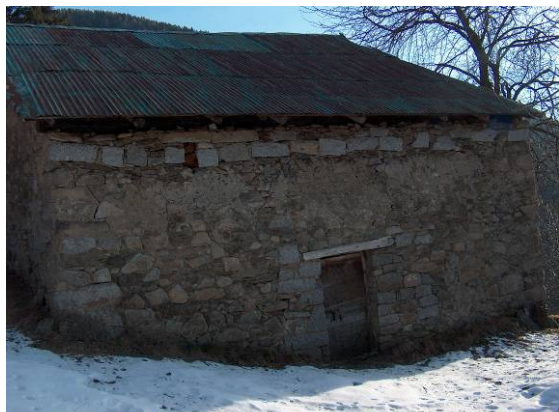
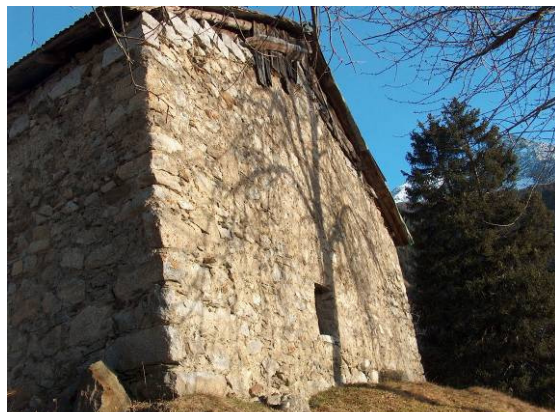
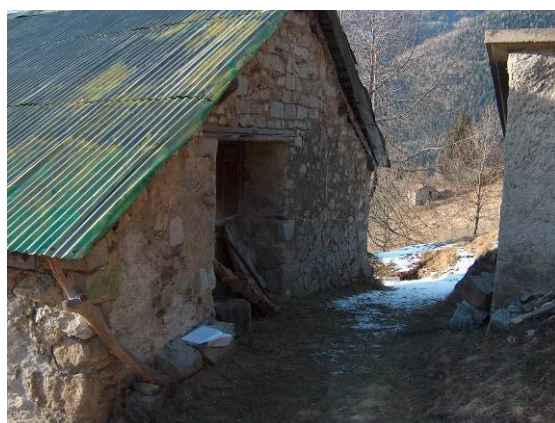
VISTA 32 mapp. 95

Edilizia storica minore diffusa a prevalente vocazione rurale – A.3

- Murature M.1.a
- Coperture C.1
- Portali e porte P.1.c

- A.P.2 – Integrazione muratura storica con tamponamento in blocchi
- AP.5 – Manomissione del manto di copertura in lastre di lamiera ondulate
- AP.3 – Rappezzi discontinui di malta cementizia

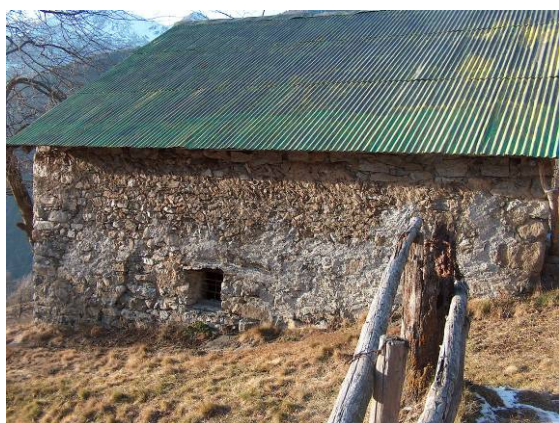
VISTA 33 mapp. 95

Livelli:	2
di cui sottotetto	<input checked="" type="checkbox"/>
di cui seminterrato	<input type="checkbox"/>
più interrato:	<input type="checkbox"/>
Fronti liberi:	3
Prospicienti:	n. 3 su area a verde
Fronti parzialmente in aderenza:	n. 1 contro terra

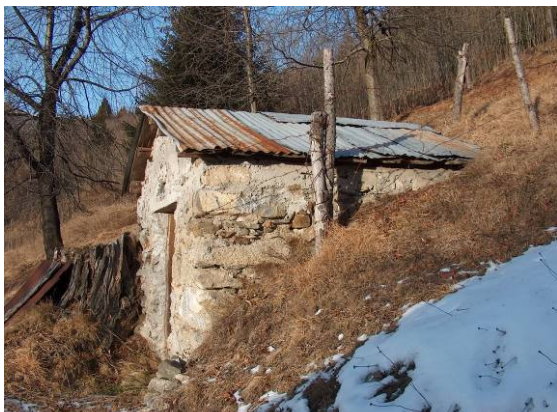
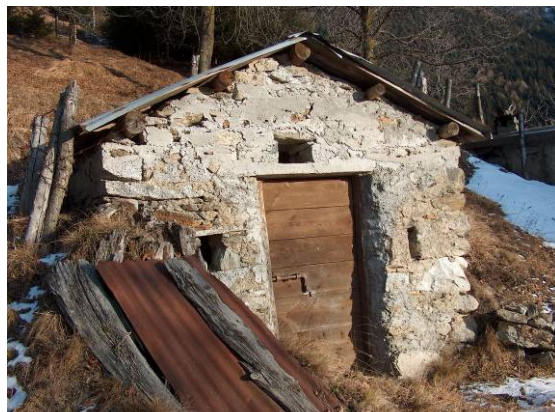
VISTA 36 mapp. 95b

Edilizia storica minore diffusa a prevalente vocazione rurale – A.3

- Murature M.1.a
- Coperture C.1
- Portali e porte P.1.f

- AP.5 – Manomissione del manto di copertura in lastre di lamiera ondulate

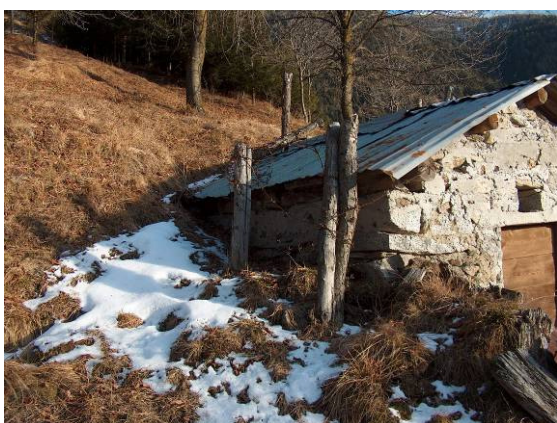
VISTA 37 mapp. 95b

Livelli:	1
di cui sottotetto	<input type="checkbox"/>
di cui seminterrato	<input type="checkbox"/>
più interrato:	<input type="checkbox"/>
Fronti liberi:	1
Prospicienti:	n. 1 su area a verde
Fronti parzialmente in aderenza:	n. 2 contro terra
Fronti totalmente in aderenza:	n. 1 contro terra

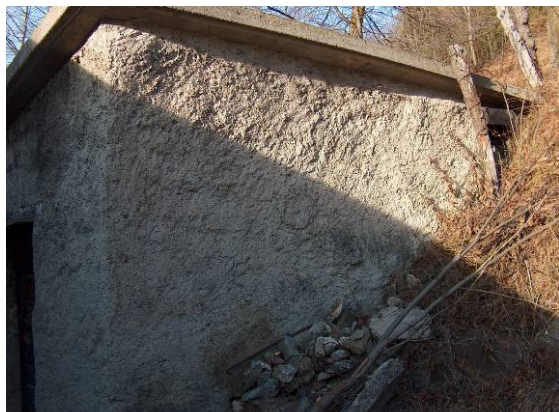
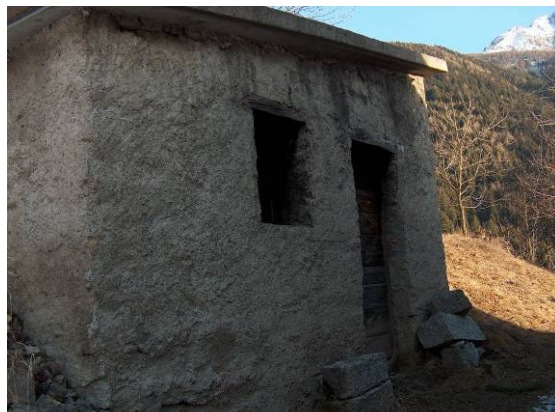
VISTA 39 mapp. 96

Edilizia storica minore diffusa a prevalente vocazione rurale- A.2

- Portali e porte P.1.f

- AP.4 – Utilizzo di intonaco cementizio
- AP.5 – Manomissione del manto di copertura in lastre di lamiera ondulate

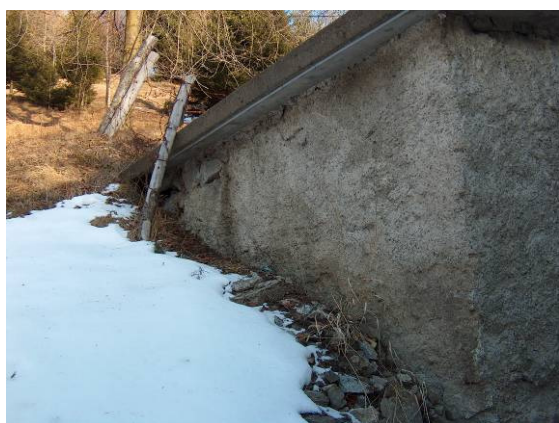
VISTA 40 mapp. 96

Livelli:	1
di cui sottotetto	<input checked="" type="checkbox"/>
di cui seminterrato	<input type="checkbox"/>
più interrato:	<input type="checkbox"/>
Fronti liberi:	1
Prospicienti:	n. 1 su area a verde
Fronti parzialmente in aderenza:	n. 2 contro terra
Fronti totalmente in aderenza:	n. 1 contro terra

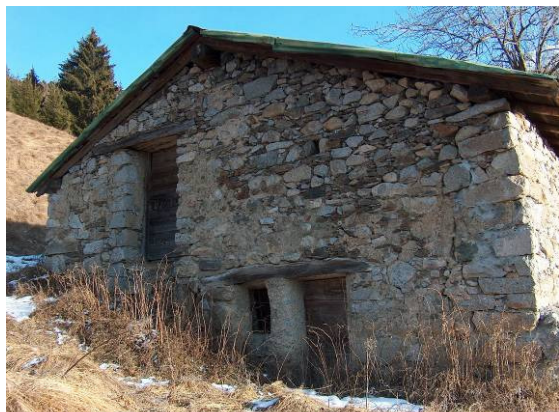
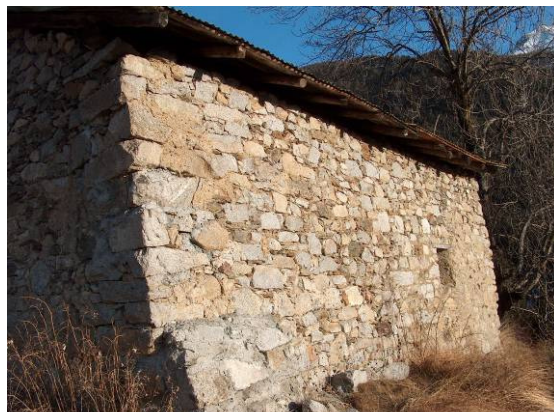
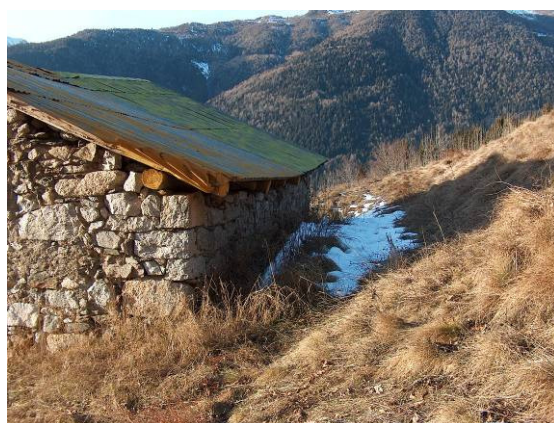
VISTA 42 mapp. 98-99

Edilizia storica minore diffusa a prevalente vocazione rurale – A.3

- Murature M.1.a
- Coperture C.1 (struttura)
- Portali e porte P.1.f

- AP.5 – Manomissione del manto di copertura in lastre di lamiera ondulate

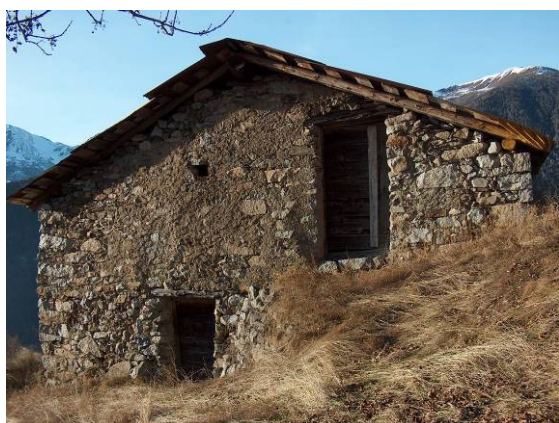
VISTA 43 mapp. 98-99

Livelli:	2
di cui sottotetto	<input checked="" type="checkbox"/>
di cui seminterrato	<input type="checkbox"/>
più interrato:	<input type="checkbox"/>
Fronti liberi:	3
Prospicienti:	n. 3 su area a verde
Fronti parzialmente in aderenza:	n. 1 contro terra

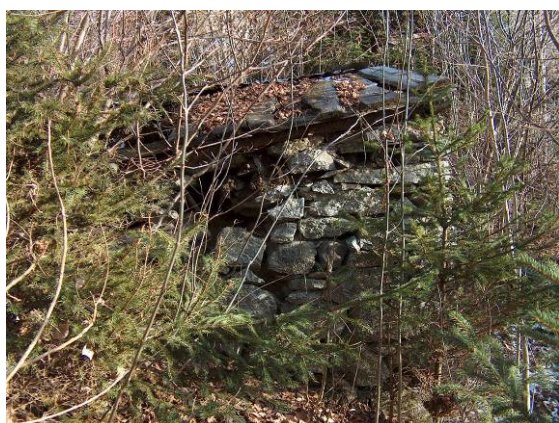
VISTA 49 mapp. 57

Livelli:	1
di cui sottotetto	<input type="checkbox"/>
di cui seminterrato	<input type="checkbox"/>
più interrato:	<input type="checkbox"/>
Fronti liberi:	3
Prospicienti:	n. 3 su area a verde
Fronti totalmente in aderenza:	n. 1 contro terra

Edilizia storica minore a prevalente vocazione rurale – A.3

- Murature M.2.a
- Coperture C.1 (struttura)

- AP.5 – Manomissione del manto di copertura in lastre di lamiera ondulate

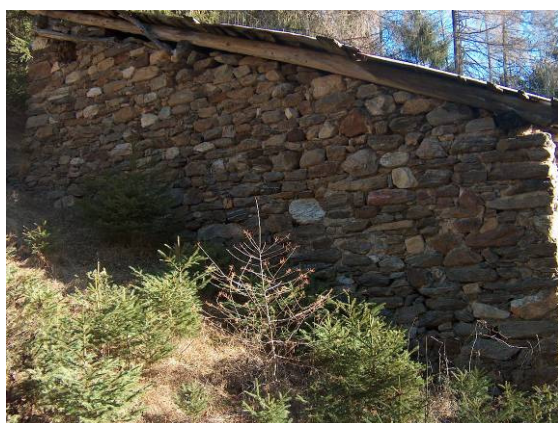
VISTA 3 mapp. 46

Livelli:	2
di cui sottotetto	<input checked="" type="checkbox"/>
di cui seminterrato	<input type="checkbox"/>
più interrato:	<input type="checkbox"/>
Fronti liberi:	1
Prospicienti:	n. 1 su area a verde
Fronti parzialmente in aderenza:	n. 3 contro terra

Edilizia storica minore diffusa a prevalente vocazione rurale – A.3

- Murature M.1.a
- Coperture C.1
- Portali e porte P.1.c
- Finestre F.2.b

- AP.5 – Manomissione del manto di copertura in lastre di lamiera ondulate

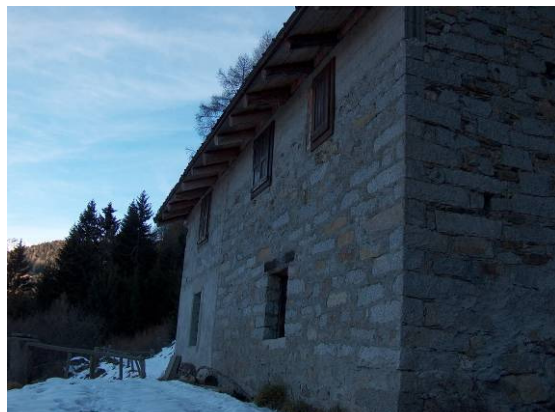
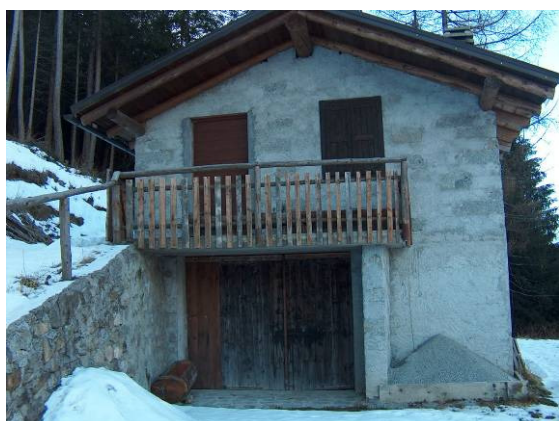
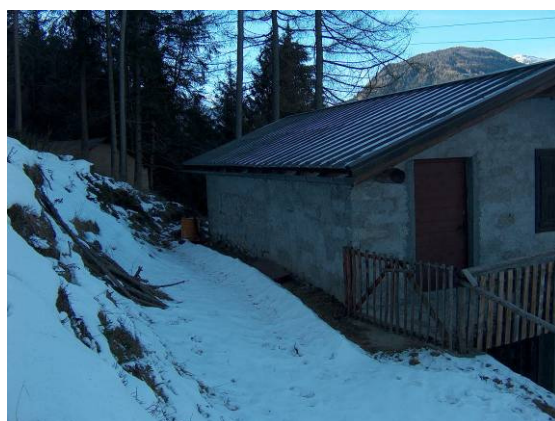
Livelli:	2
di cui sottotetto	<input checked="" type="checkbox"/>
di cui seminterrato	<input type="checkbox"/>
più interrato:	<input type="checkbox"/>
Fronti liberi:	3
Prospicienti:	n. 3 su area a verde
Fronti parzialmente in aderenza:	n. 1 contro terra

Edilizia storica minore diffusa a prevalente vocazione residenziale – B.1

- AP.2 – Integrazioni della muratura storica con mattoni e blocchi
- AP.3 – Rappezzi discontinui in malta cementizia
- AP.4 – Utilizzo di intonaco cementizio
- AP.5 – Realizzazione di nuova copertura con manto in lamiera ondulata
- A.P.7 – Aggiunta di volume

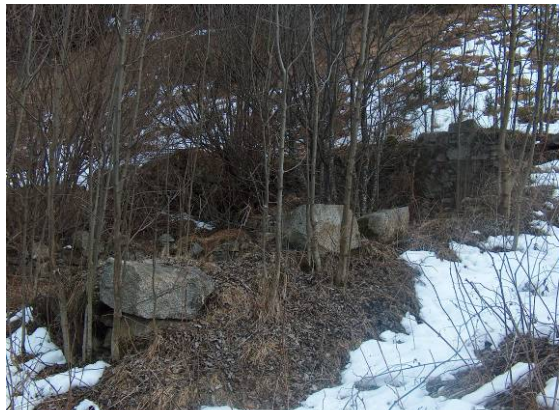
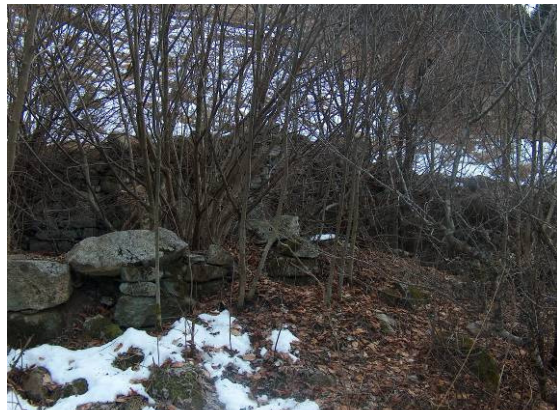
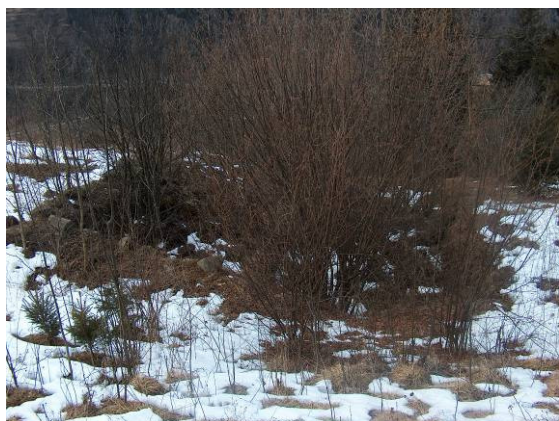
Livelli:	non rilevabili
di cui sottotetto	<input type="checkbox"/>
di cui seminterrato	<input type="checkbox"/>
più interrato:	<input type="checkbox"/>
Fronti liberi:	non rilevabili
Prospicienti:	non rilevabili

Edilizia allo stato di rudere - R

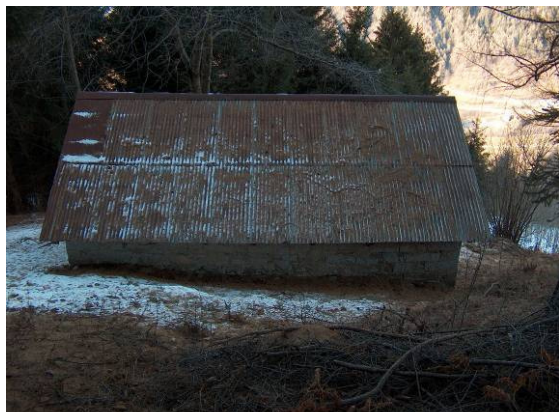
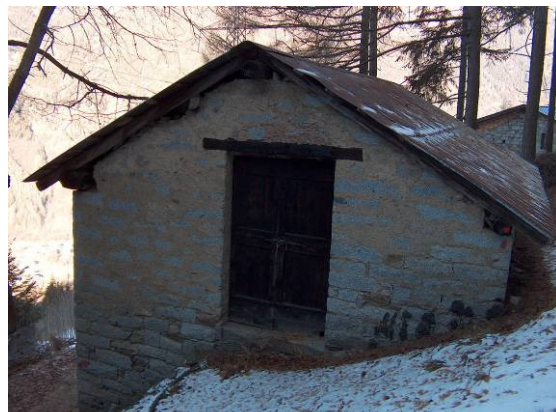
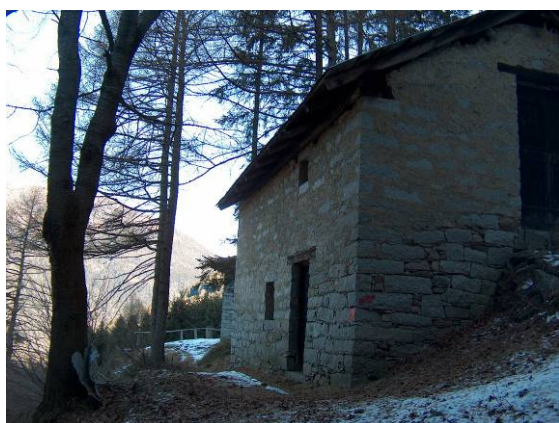
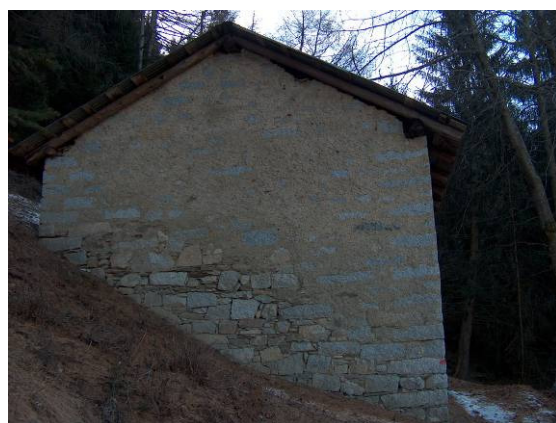
Livelli:	2
di cui sottotetto	<input checked="" type="checkbox"/>
di cui seminterrato	<input type="checkbox"/>
più interrato:	<input type="checkbox"/>
Fronti liberi:	1
Prospicienti:	n. 31 su area a verde
Fronti parzialmente in aderenza:	n. 2 contro terra
fronti totalmente in aderenza:	n. 1 contro terra

Edilizia storica minore diffusa a prevalente vocazione rurale – A.3

- Murature M.1.a
- Coperture C.1
- Portali e porte P.1.c
- Finestre F.2.b

- AP.5 – Manomissione del manto di copertura in lastre di lamiera ondulate

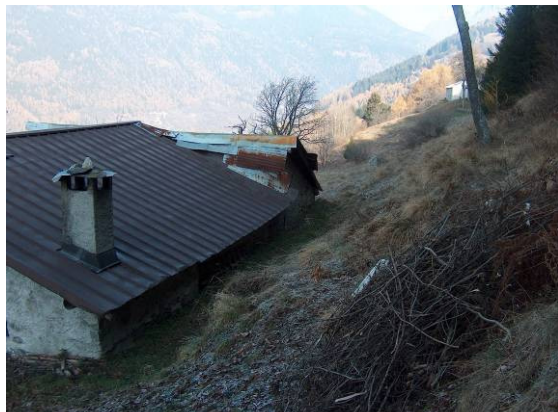
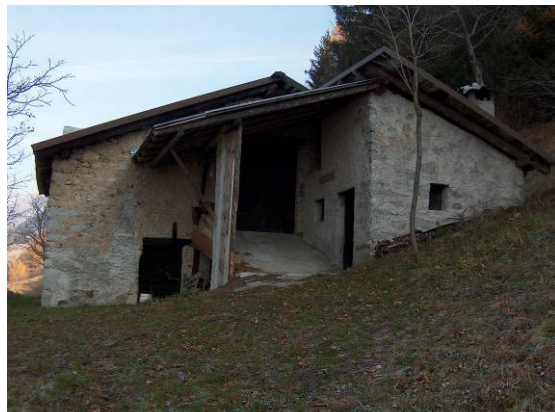
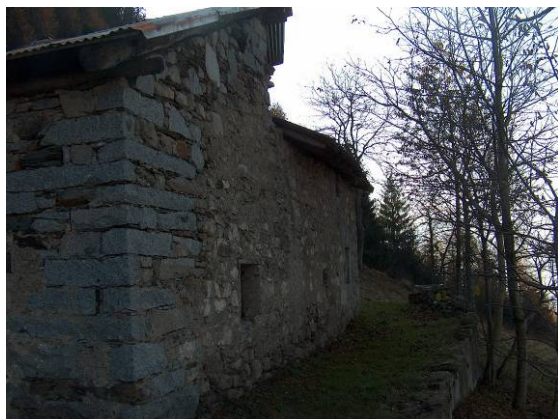
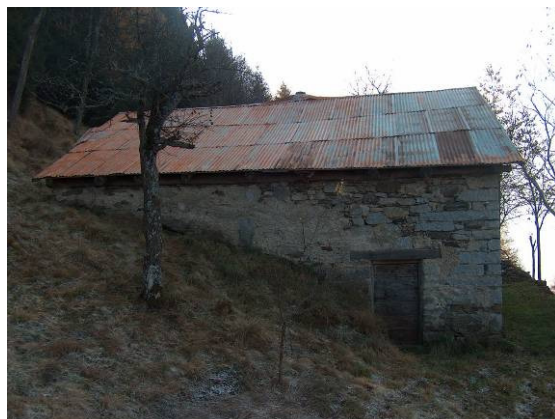
Livelli:	2
di cui sottotetto	<input checked="" type="checkbox"/>
di cui seminterrato	<input type="checkbox"/>
più interrato:	<input type="checkbox"/>
Fronti liberi:	1
Prospicienti:	n. 1 su area a verde
Fronti parzialmente in aderenza:	n. 2 contro terra
Fronti totalmente in aderenza:	n. 1 contro terra

Edilizia storica minore diffusa a prevalente vocazione rurale – A.3

- Murature M.1.b
- Coperture C.1
- Portali e porte P.1.c – P.1.f
- Finestre F.2.b

- AP.3 – Rappezzi discontinui in malta cementizia
- AP.5 – Manomissione del manto di copertura in lastre di lamiera ondulate
- AP.7 – Aggiunta di volume
- AP.8 – Aggiunta di tettoia

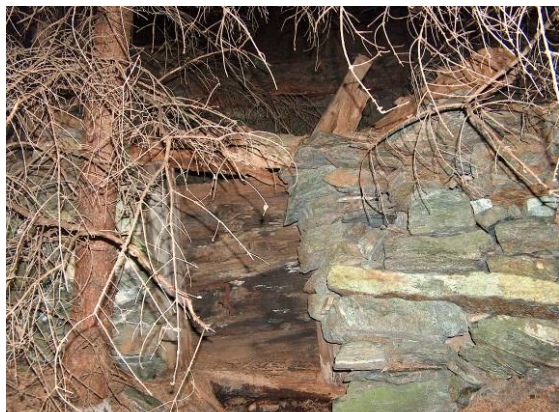
VISTA 1 mapp. 63

Livelli:	non rilevabili
di cui sottotetto	<input type="checkbox"/>
di cui seminterrato	<input type="checkbox"/>
più interrato:	<input type="checkbox"/>
Fronti liberi:	non rilevabili
Prospicienti:	non rilevabili

Edilizia allo stato di rudere – R

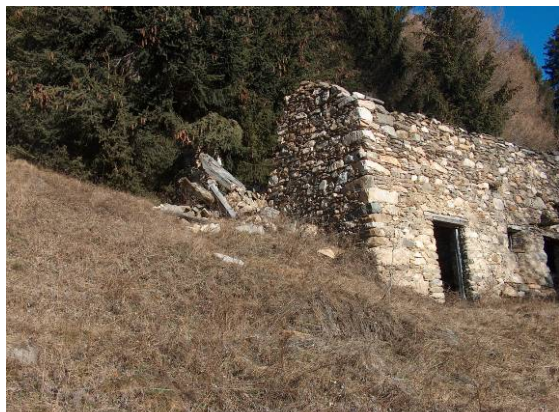
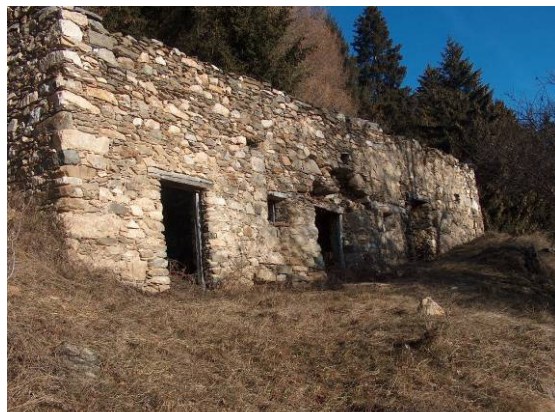
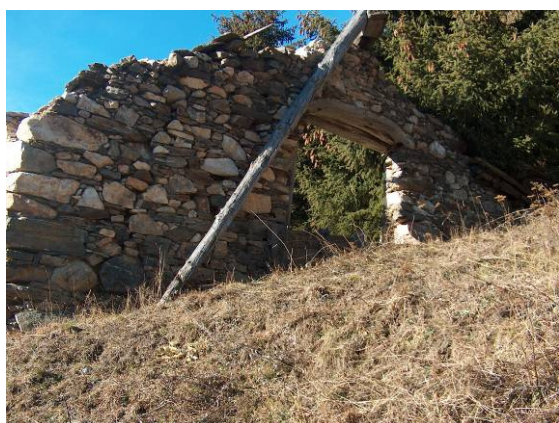
Livelli:	non rilevabili
di cui sottotetto	<input type="checkbox"/>
di cui seminterrato	<input type="checkbox"/>
più interrato:	<input type="checkbox"/>
Fronti liberi:	1
Prospicienti:	n. 1 su area a verde
Fronti parzialmente in aderenza:	n. 2 contro terra
fronti totalmente in aderenza:	n. 1 contro terra

Edilizia allo stato di rudere – R

- Murature M.1.a
- Portali e porte P.1.c

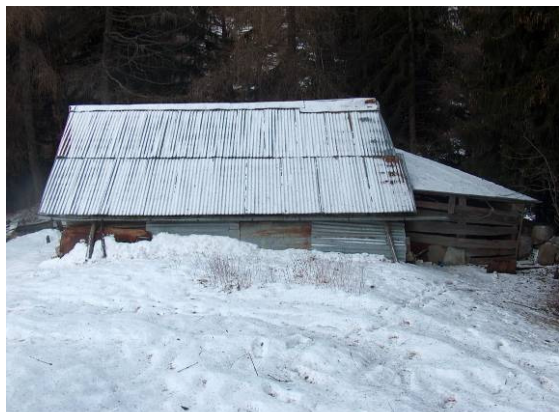
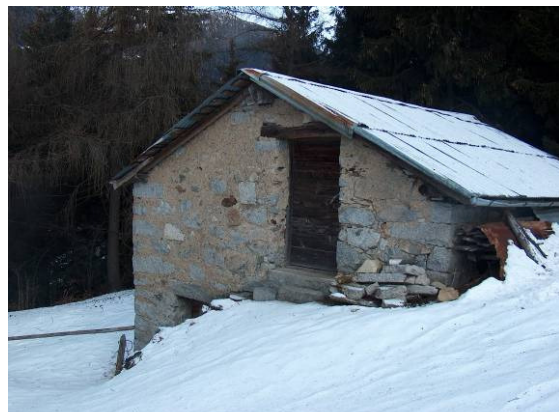
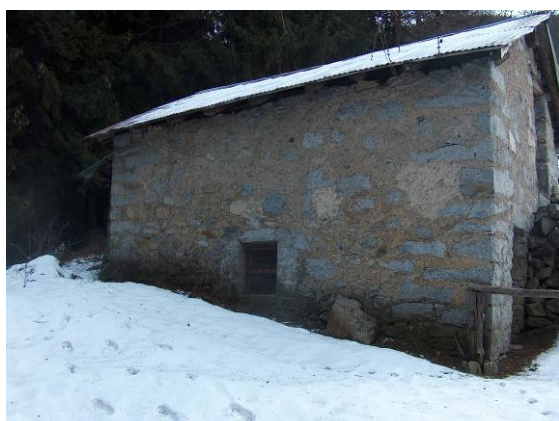
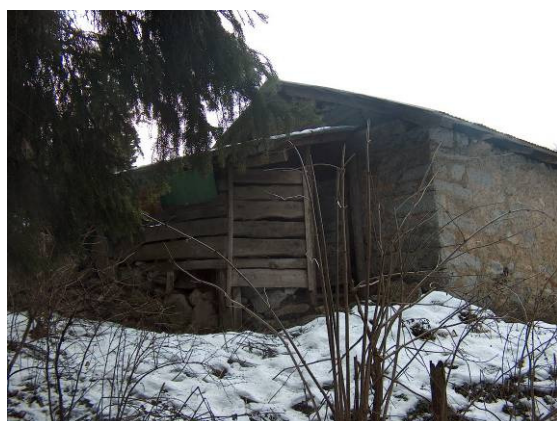
Livelli:	2
di cui sottotetto	<input type="checkbox"/>
di cui seminterrato	<input type="checkbox"/>
più interrato:	<input type="checkbox"/>
Fronti liberi:	3
Prospicienti:	n. 3 su area a verde
Fronti parzialmente in aderenza:	n. 1 contro terra

Edilizia storica minore diffusa a prevalente vocazione rurale – A.3

- Murature M.1.a – M.1.b
- Coperture C.1 (struttura)
- Portali e porte P.1.c
- Finestre F.1.b

- AP.5 – Manomissione del manto di copertura in lastre di lamiera ondulate
- AP.8 – Aggiunta pertinenza/baracca

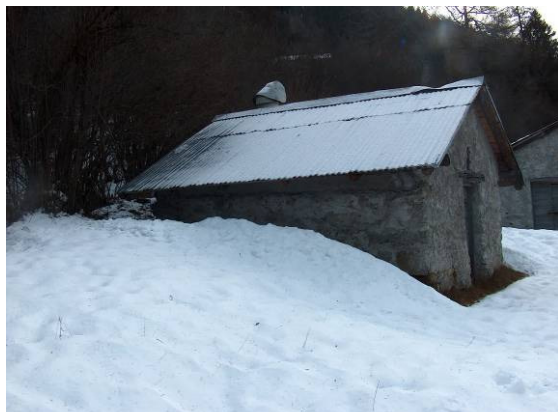
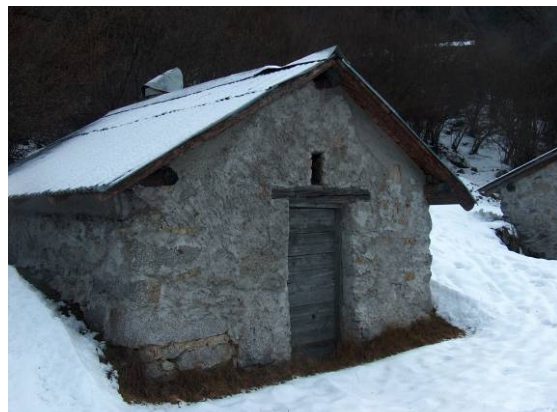
- AP.4 – Utilizzo di intonaco cementizio
- AP.5 – Manomissione del manto di copertura in lastre di lamiera ondulate

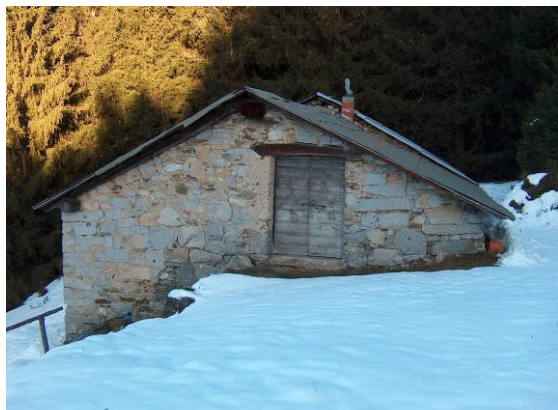
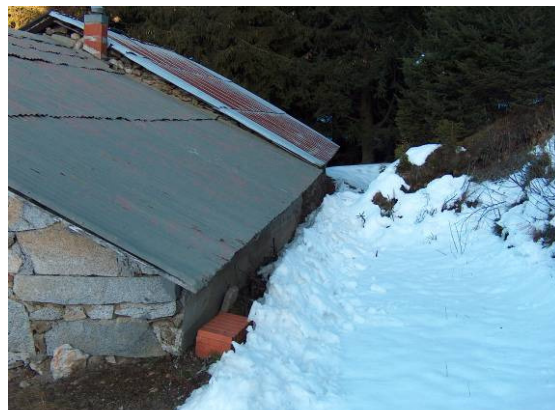
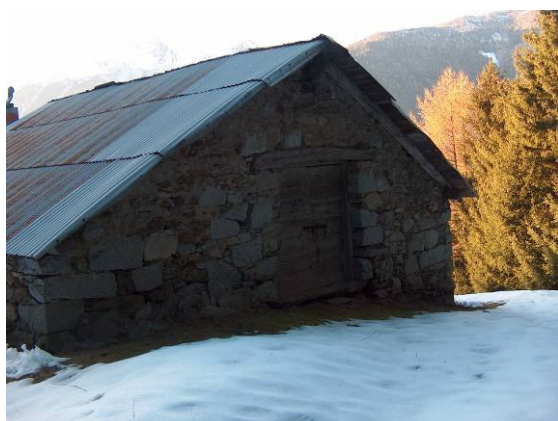
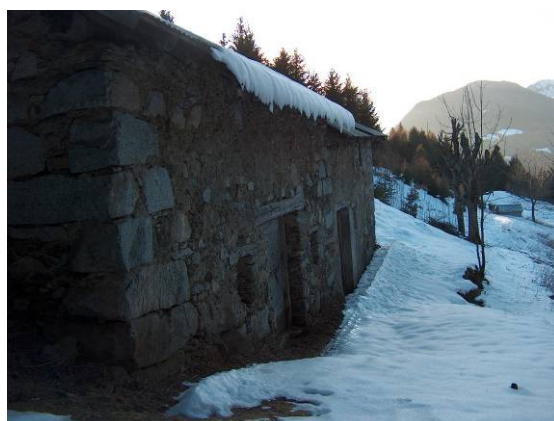
mapp.58-59

Edilizia storica minore diffusa a prevalente vocazione rurale – A.3

- Murature M.1.a
- Coperture C.1
- Portali e porte P.1.c

- AP.5 – Manomissione del manto di copertura in lastre di lamiera ondulate

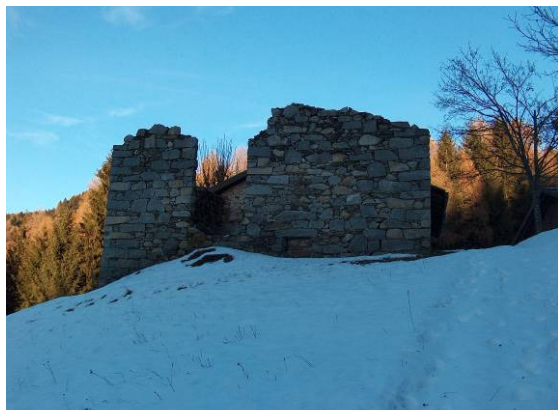
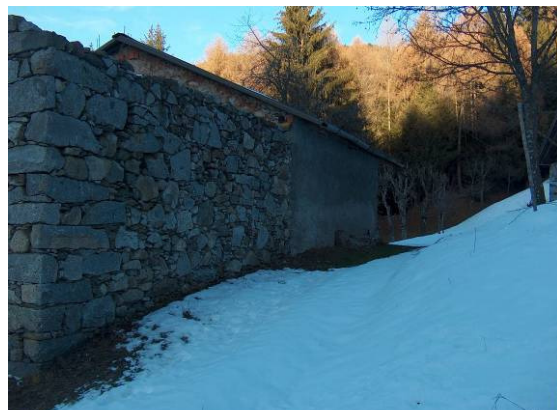
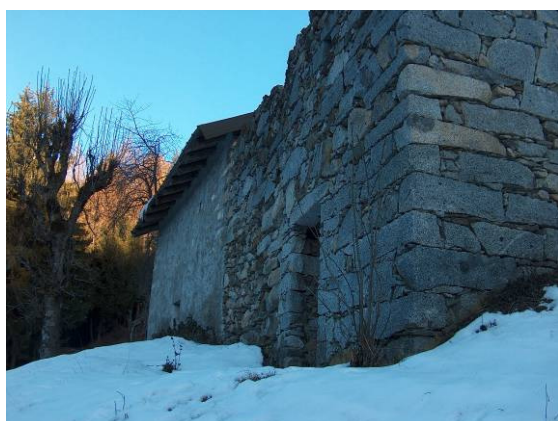
mapp.51

Edilizia allo stato di rudere - R

- Murature M.1.a

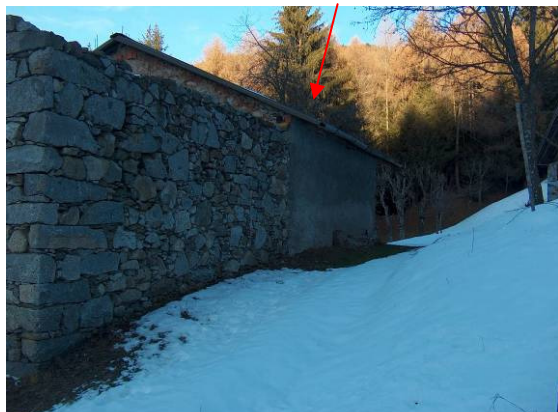
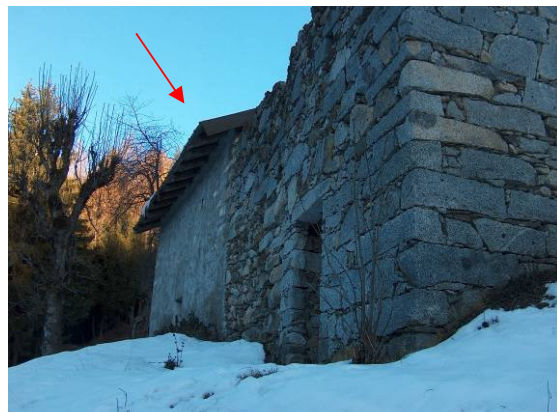
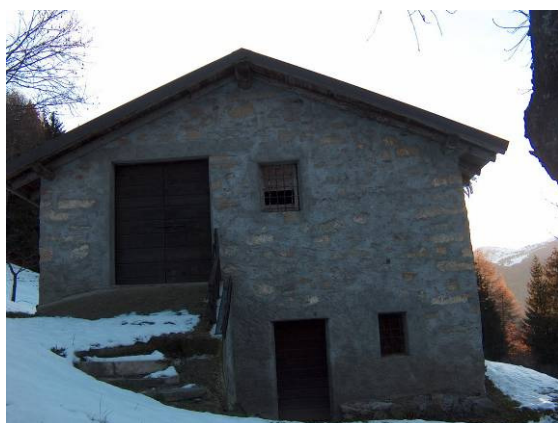
mapp.53

Edilizia storica minore diffusa a prevalente vocazione rurale – A.2

- Murature M.1.a
- Coperture C.1
- Portali e porte P.1.c
- Finestre F.1.b – F.2.b

- AP.4 – Utilizzo di intonaco cementizio
- AP.5 – Manomissione del manto di copertura in lastre di lamiera ondulate

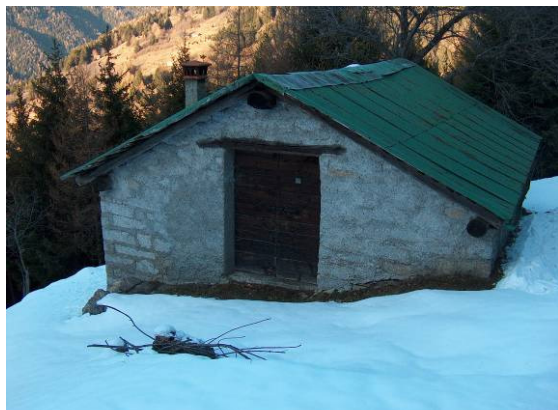
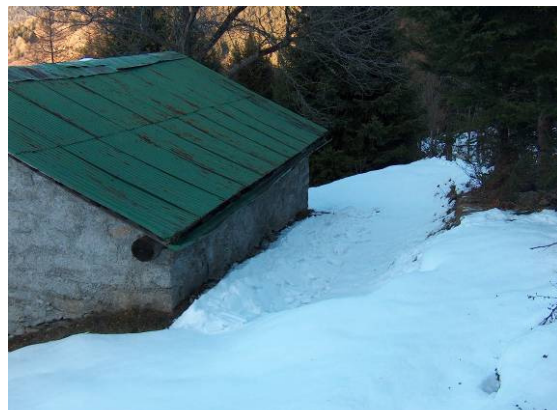
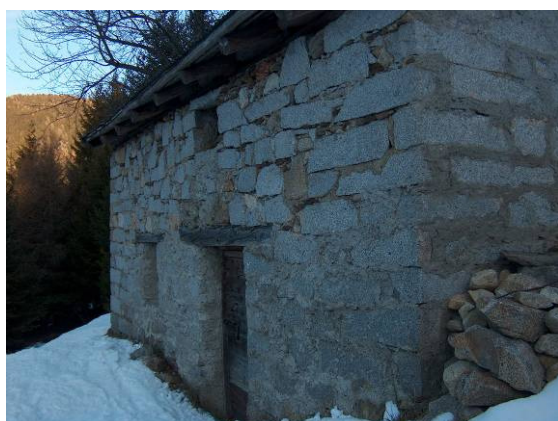
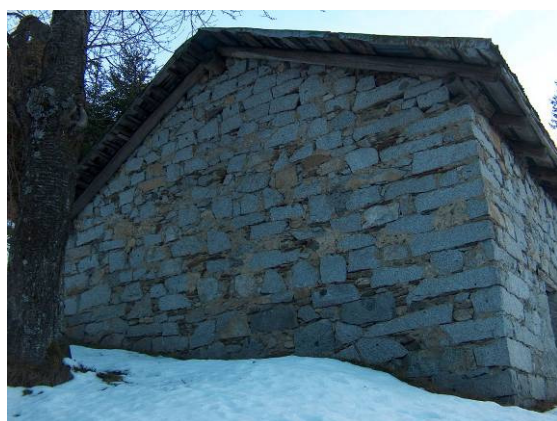
mapp.107

Edilizia storica minore diffusa a prevalente vocazione rurale – A.3

- Murature M.1.a
- Coperture C.1 (struttura)
- Portali e porte P.1.c

- AP.4 – Utilizzo di intonaco cementizio
- AP.5 – Manomissione del manto di copertura in lastre di lamiera ondulate

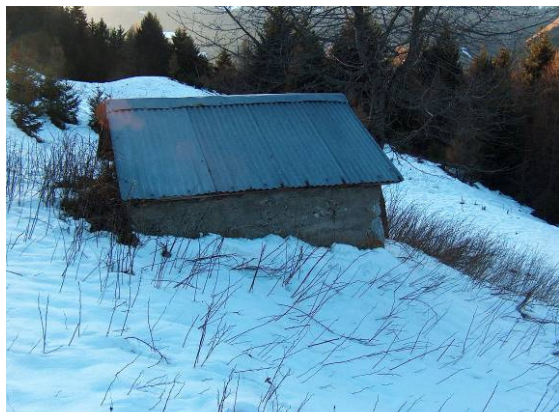
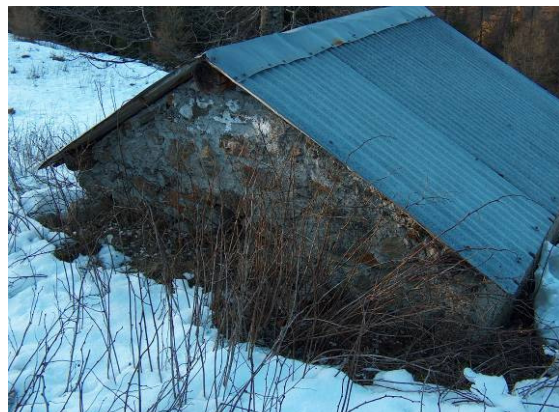
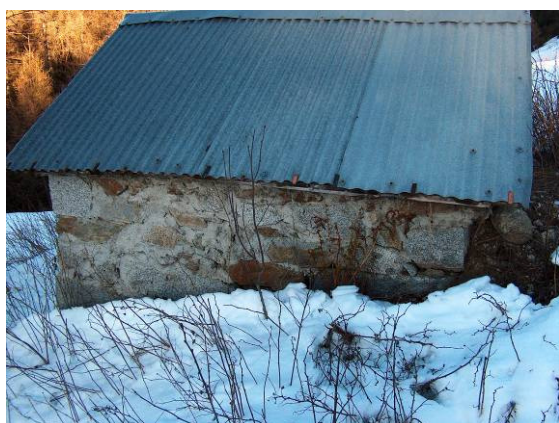
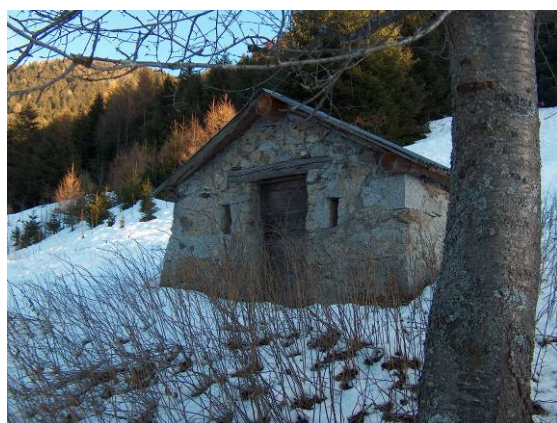
mapp.78

Edilizia storica minore diffusa a prevalente vocazione rurale – A.3

- Murature M.1.a
- Coperture C.1 (struttura)
- Portali e porte P.1.f

- AP.4 – Utilizzo di intonaco cementizio
- AP.5 – Manomissione del manto di copertura in lastre di lamiera ondulate
