**Comune di INCUDINE**  
Provincia di Brescia

# P.G.T.

## Piano delle Regole - PdR

Rilievo e classificazione del patrimonio edilizio esistente

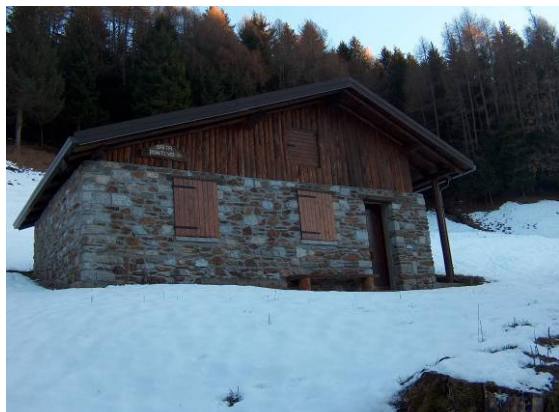
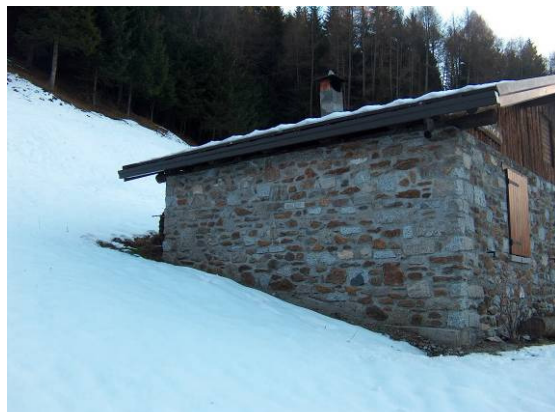
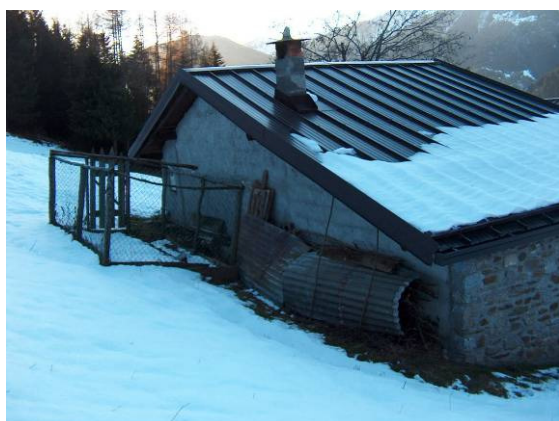
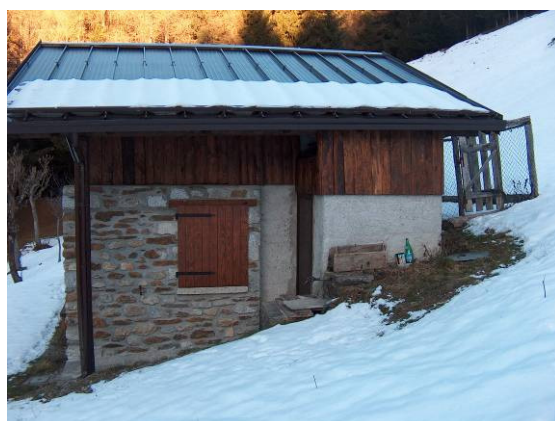
Mapp.235

Edilizia di recente costruzione - C

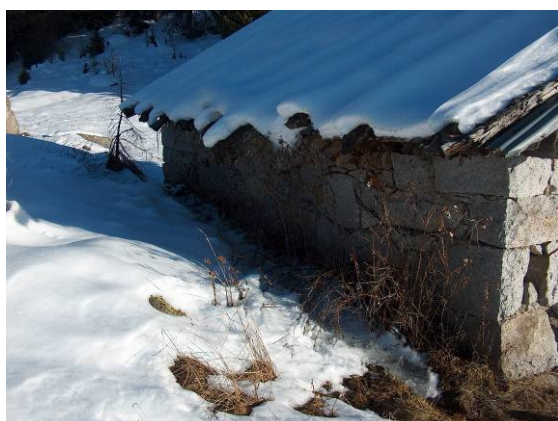
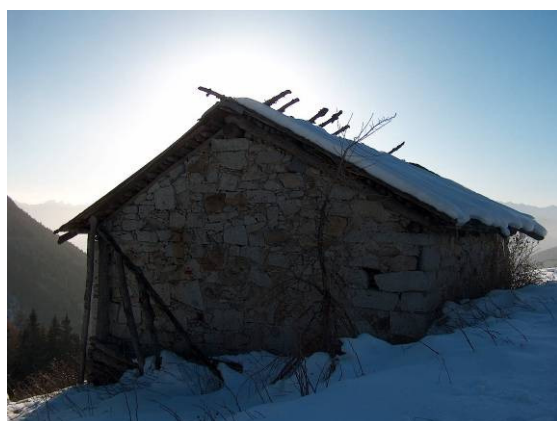
VISTA 3 mapp. 23

Edilizia storica minore diffusa a prevalente vocazione rurale – A.3

- Murature M.1.a
- Coperture C.1 (struttura)
- Portali e porte P.1.c

- AP.5 – Manomissione parziale del manto di copertura in lastre di lamiera ondulate

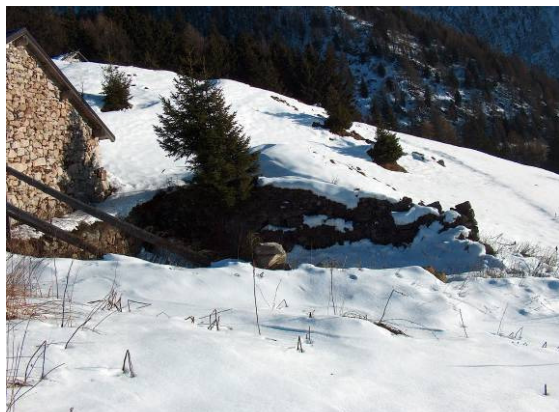
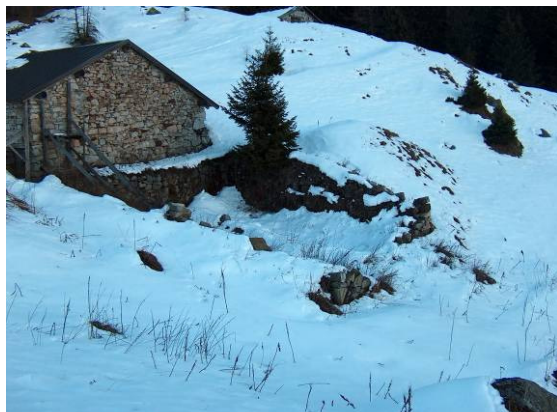
VISTA 5 mapp. 18

Edilizia allo stato di rudere - R

- Murature M.1.a

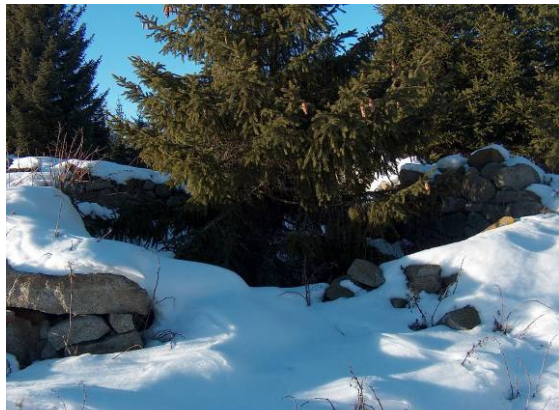
VISTA 7 mapp. 74

Edilizia allo stato di rudere - R

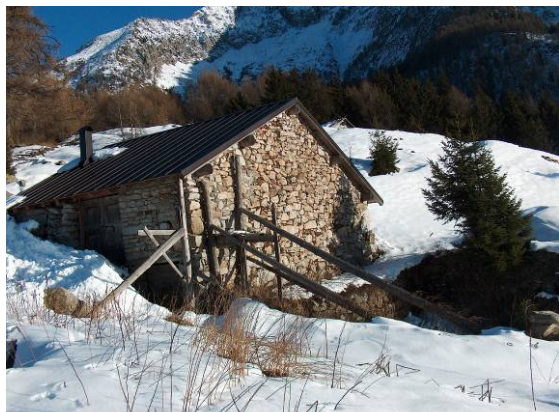
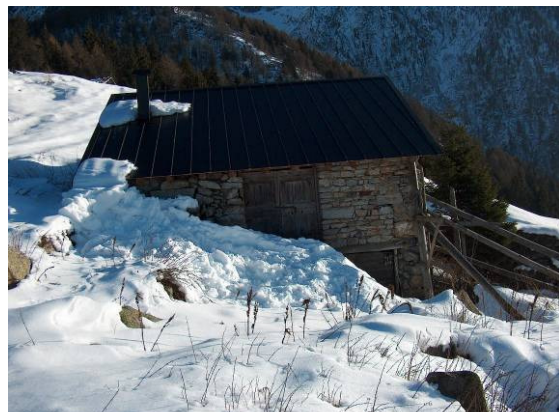
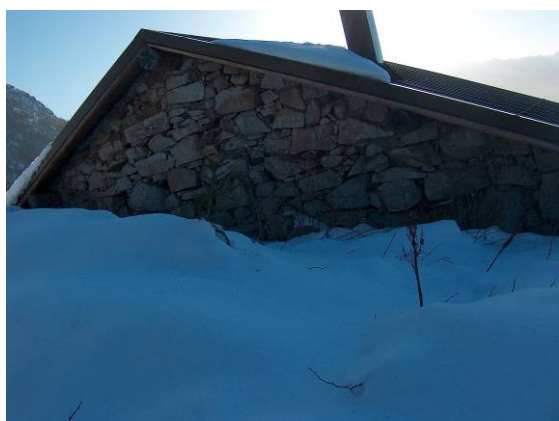
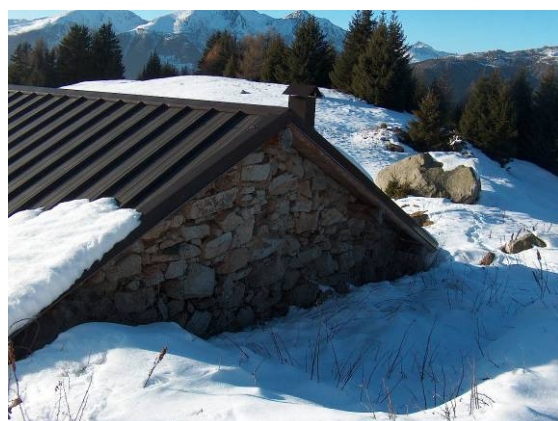
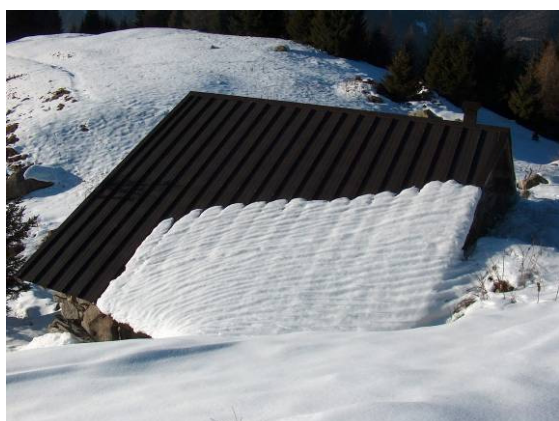
VISTA 8 mapp. 19

Edilizia storica minore diffusa a prevalente vocazione rurale – A.3

- Murature M.1.a
- Coperture C.1 (struttura)
- Portali e porte P.1.c

- AP.5 – Manomissione del manto di copertura in lastre di lamiera

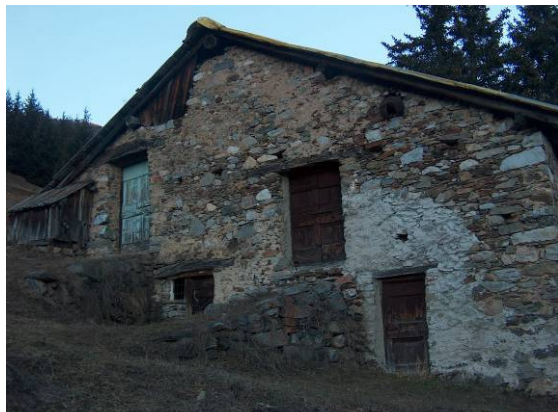
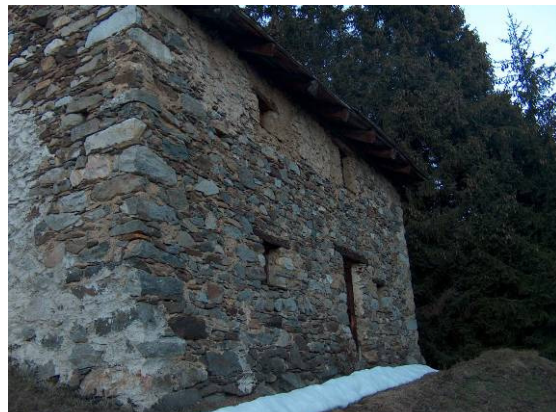
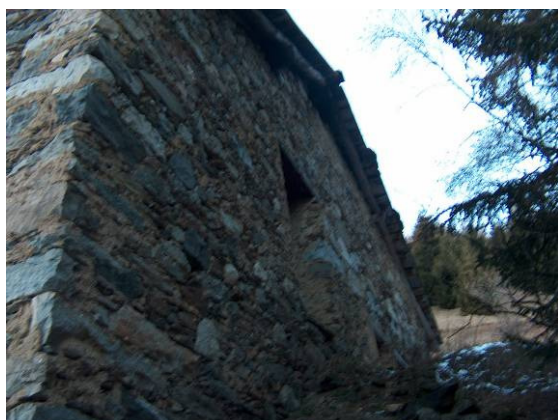
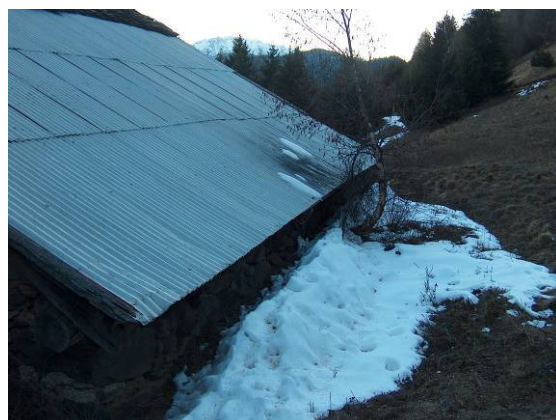
VISTA 1

Edilizia storica minore diffusa a prevalente vocazione rurale- A.3

- Murature M.1.a
- Coperture C.1
- Portali e porte P.1.c – P.1.f
- Finestre F.2.b

- AP.5 – Manomissione del manto di copertura in lastre di lamiera ondulate
- AP.3 – Rappezzi discontinui di malta cementizia
- AP.7 – Aggiunta di volume (baracca)

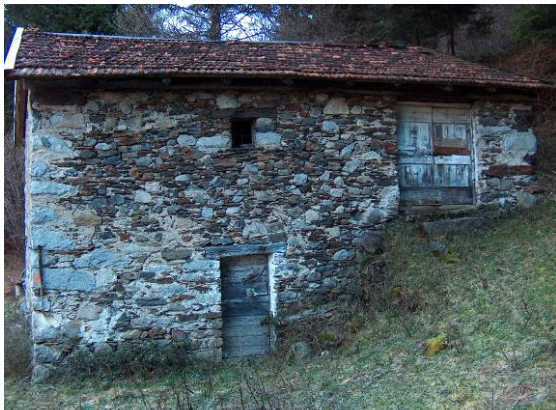
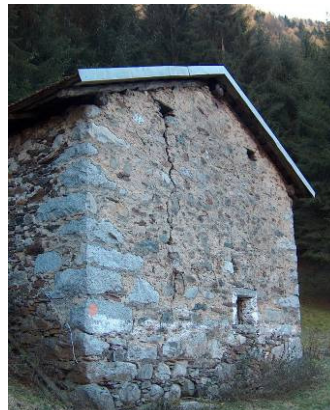
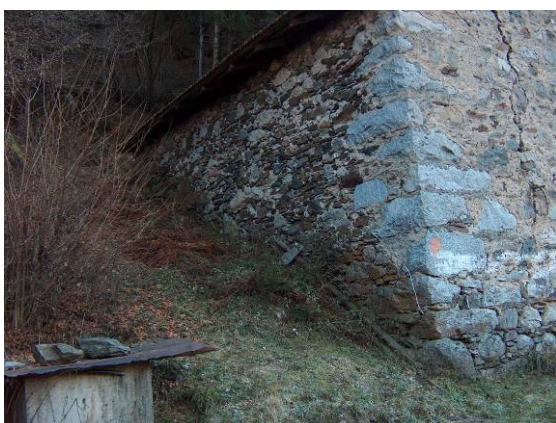
VISTA 1 mapp. 214

Edilizia storica minore diffusa a prevalente vocazione rurale – A.3

- Murature M.1.a
- Coperture C.1 (struttura)
- Portali e porte P.1.c – P.1.f
- Finestre F.2.e

- AP.5 – Sostituzione totale del manto di copertura in tegole marsigliesi

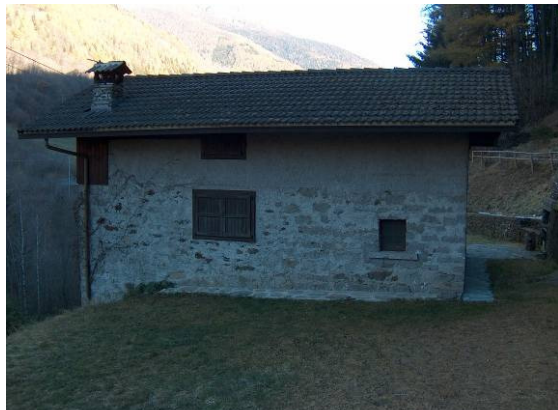
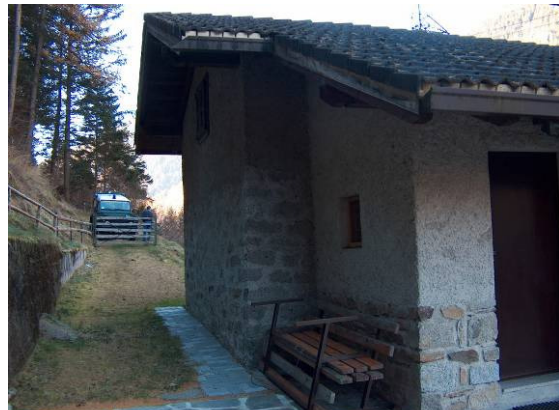
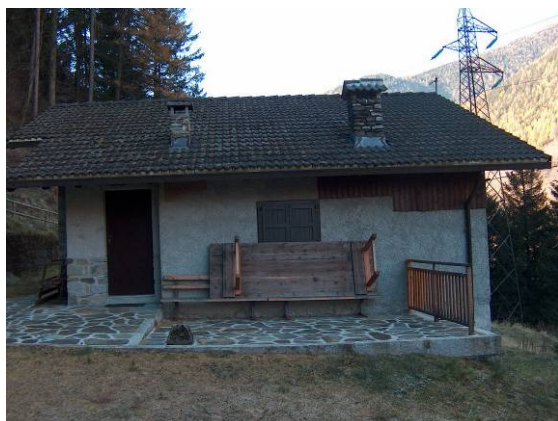
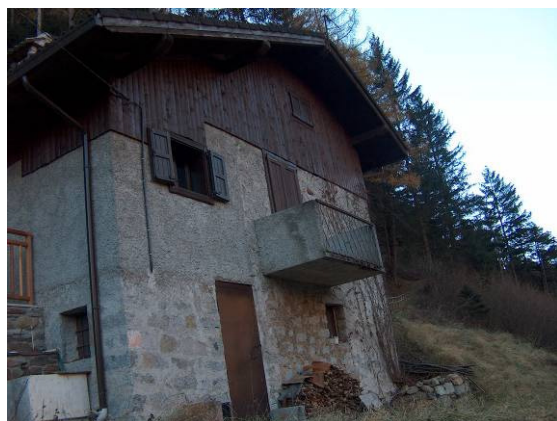
VISTA 4 mapp. 377

Edilizia di recente costruzione ad uso prevalentemente residenziale – C

- AP.1 – Posizionamento di nuovi balconi; inserimento di perlinati di legno, porta in ferro
- AP.3 – Rappezzamenti discontinui di malta cementizia
- AP.4 – Utilizzo di intonaco cementizio

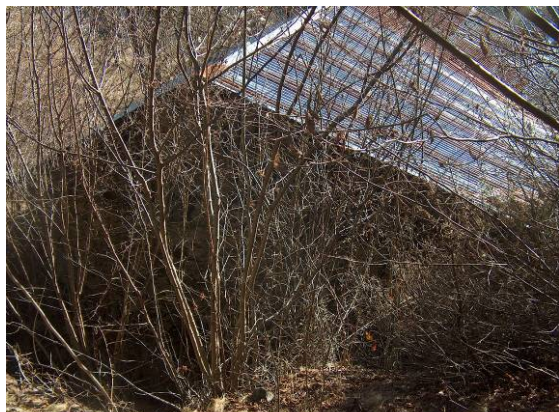
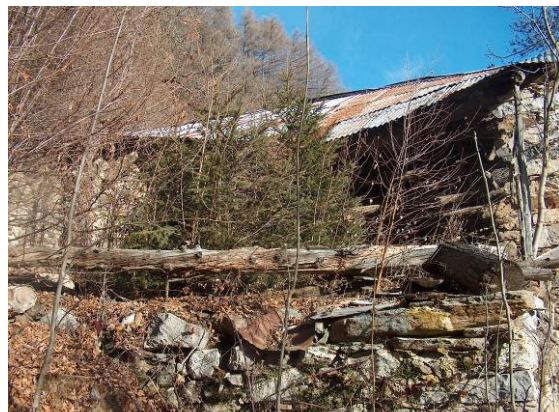
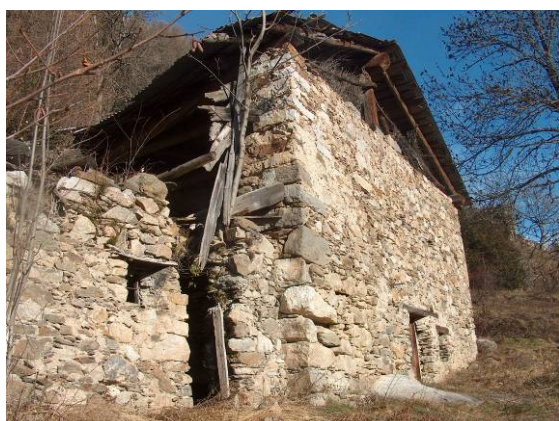
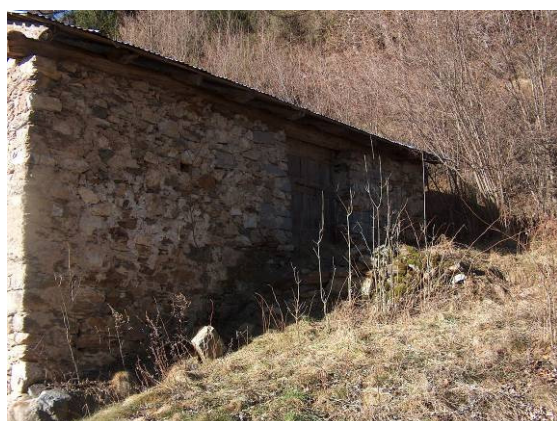
VISTA 1 mapp. 15

- AP.5 – manomissione del manto di copertura in lastre di lamiera

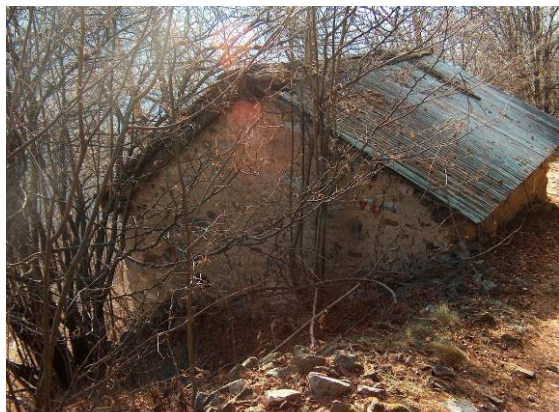
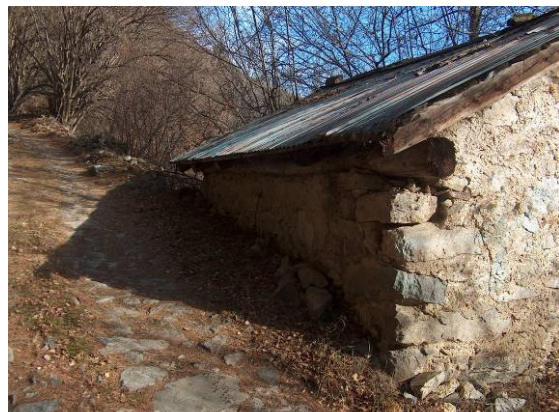
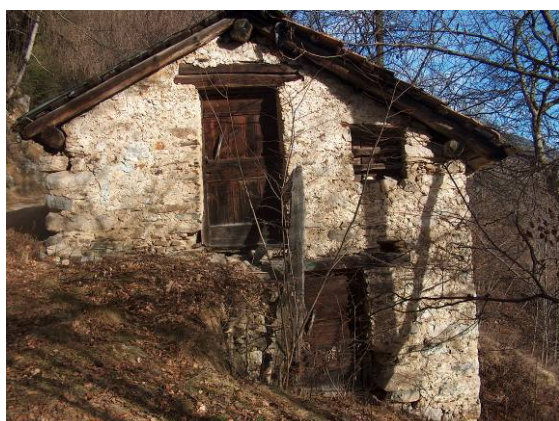
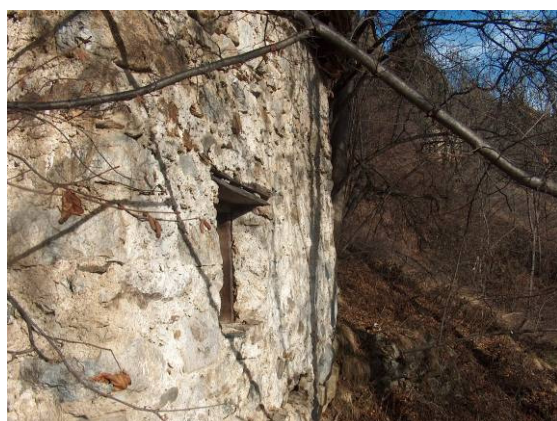
mapp.51

Edilizia storica minore diffusa a prevalente vocazione rurale – A.3

- Murature M.1.b
- Coperture C.1
- Portali e porte P.1.f
- Finestre F.2.b

- AP.5 – Manomissione del manto di copertura in lastre di lamiera ondulate

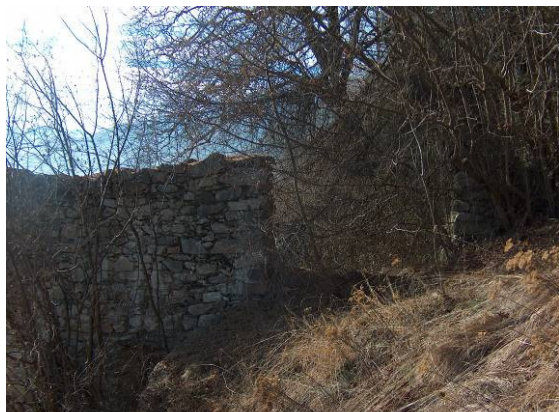
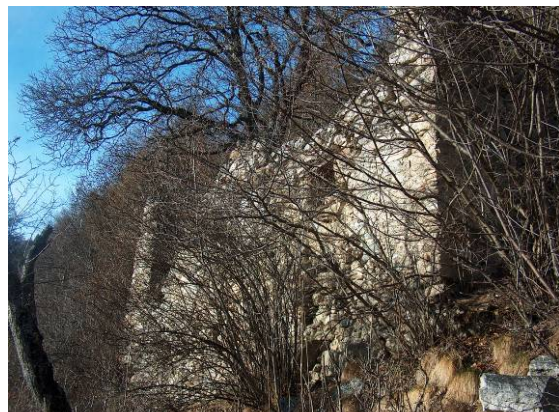
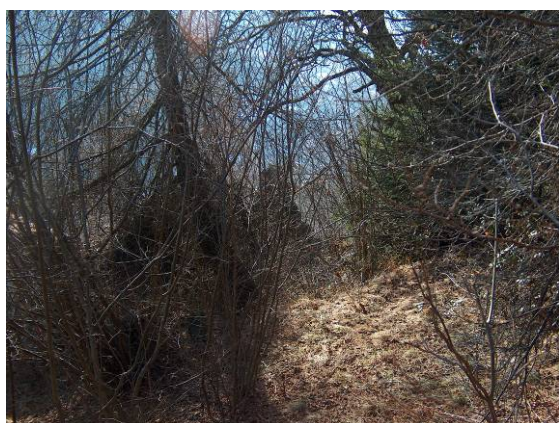
mapp.24

Edilizia allo stato di rudere – R

- Murature M.1.a

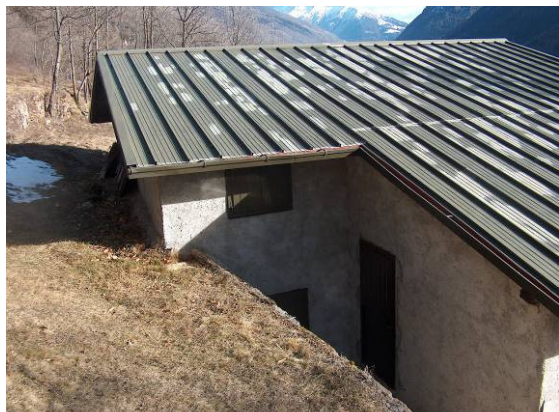
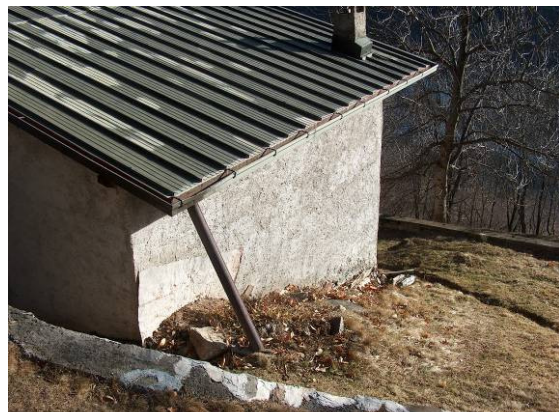
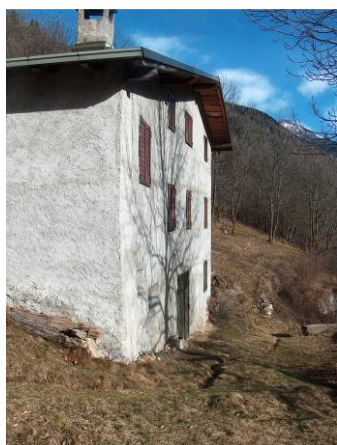
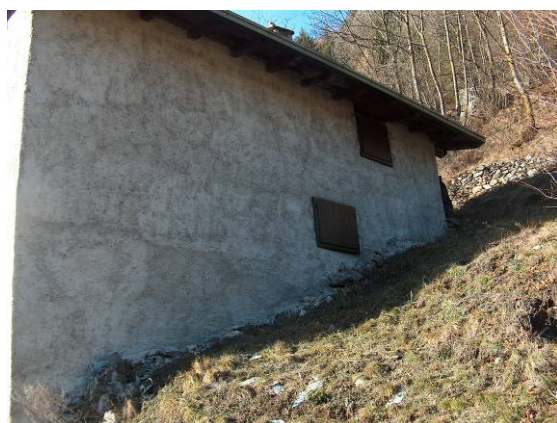
mapp.183

Edilizia di recente costruzione ad uso prevalentemente residenziale – C

- AP.4 – Utilizzo di intonaco cementizio
- AP.5 – Realizzazione di nuova copertura con manto in lastre di lamiera ondulate

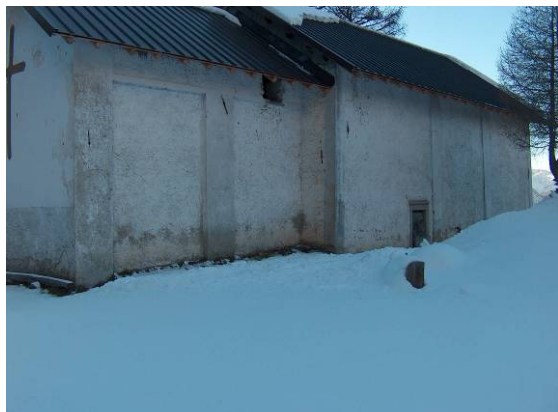
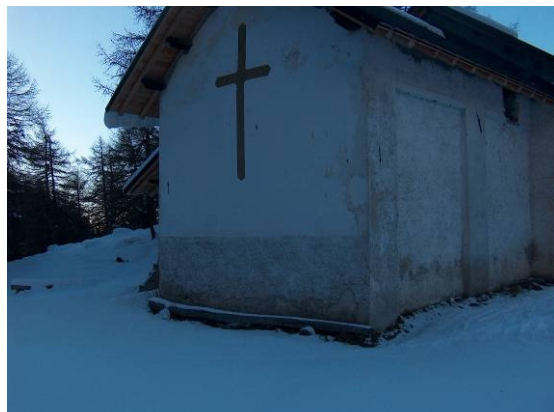
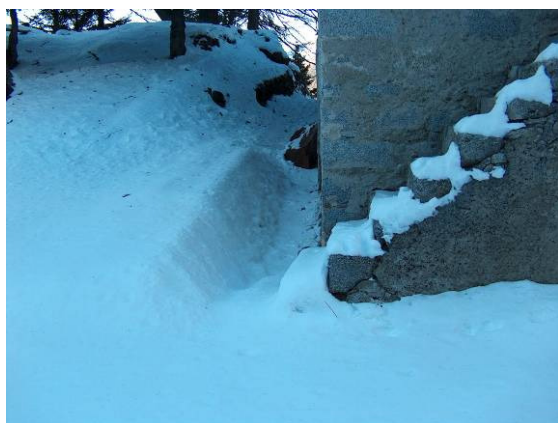
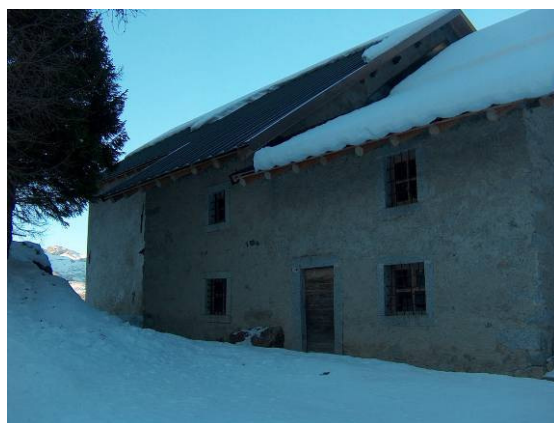
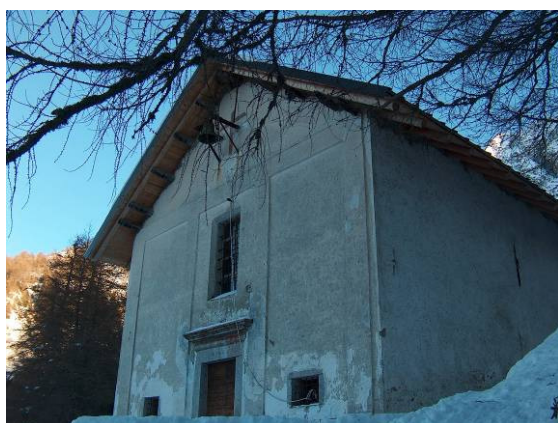
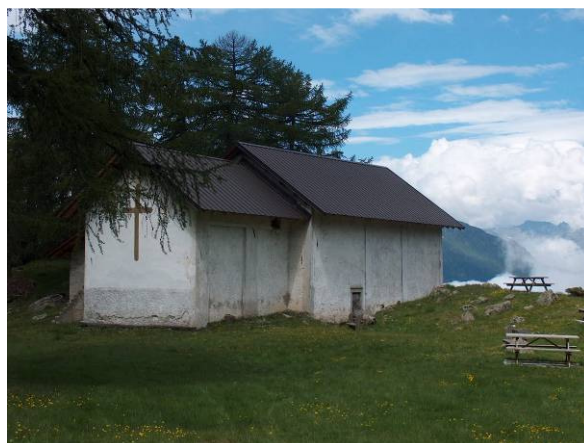
mapp.A

Edilizia sottoposta a vincolo monumentale ai termini di Legge (DL.gs 490/99 – Titolo I) - SR

- Portali e porte P.1.a
- Finestre F.2.e (stipiti in pietra)

- AP.3 – Rappezzi discontinui di malta cementizia
- AP.5 – Manomissione del manto di copertura in lastre di lamiera ondulate

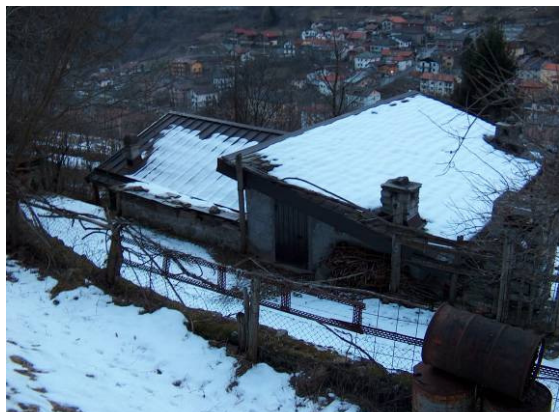
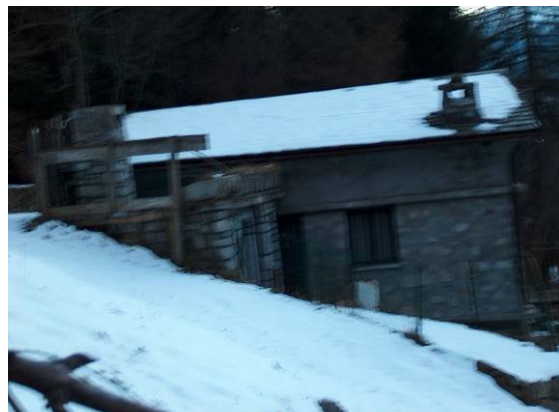
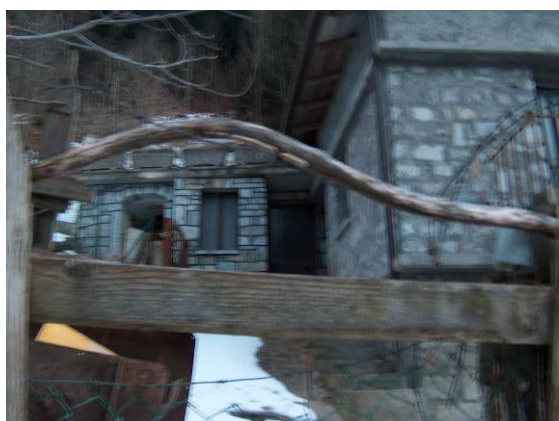
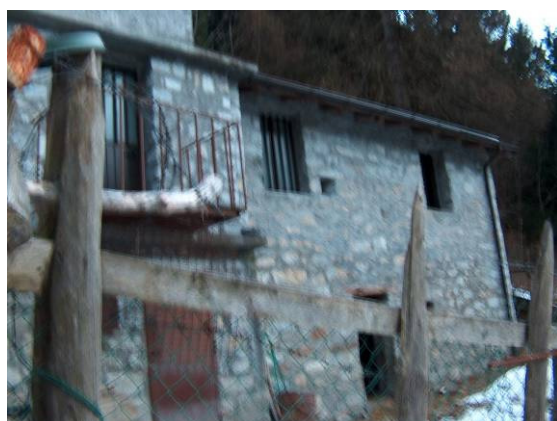
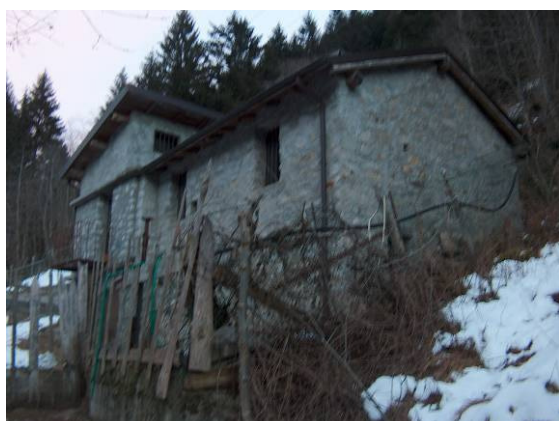
mapp.11

Edilizia di recente costruzione ad uso prevalentemente residenziale - C

- AP.1 – Posizionamento di nuove ringhiere e parapetti
- AP.4 – Utilizzo di intonaco cementizio
- AP.5 – Realizzazione di nuova copertura con manto in lastre di lamiera ondulate
- AP.8 – Aggiunta di pertinenza

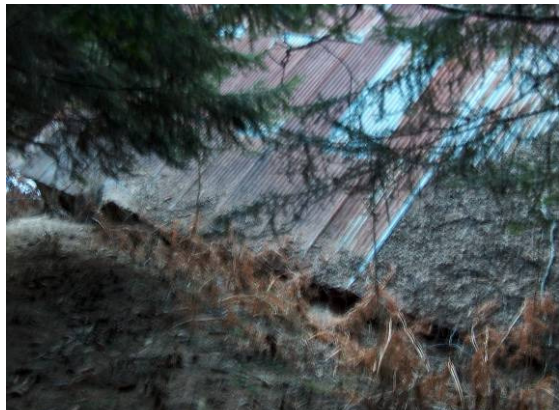
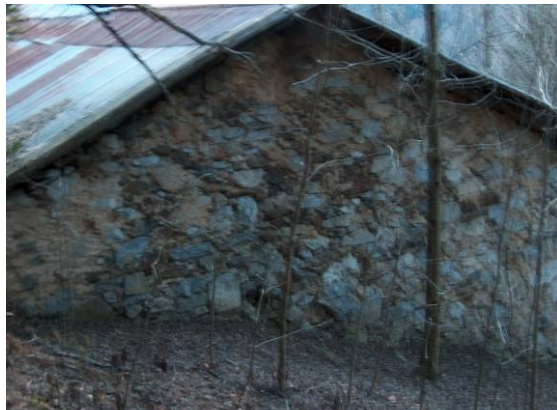
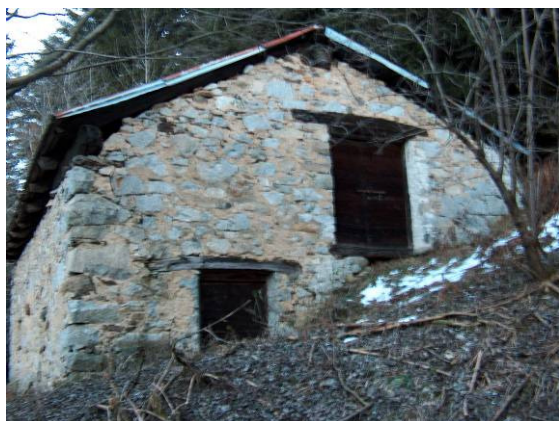
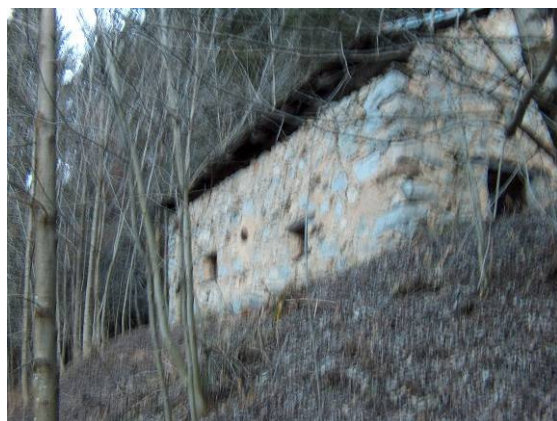
mapp.8-9

- AP.5 – Manomissione del manto di copertura in lastre di lamiera ondulate

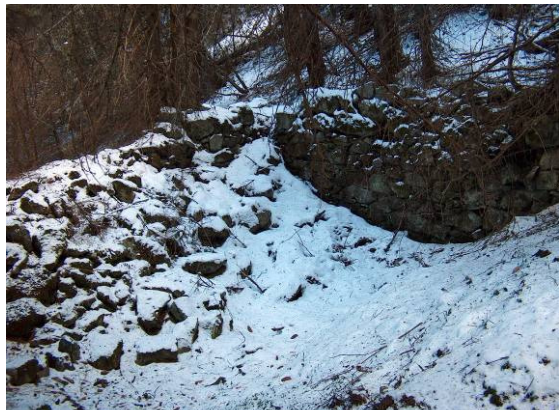
VISTA 1 mapp. 14

Edilizia allo stato di rudere – R

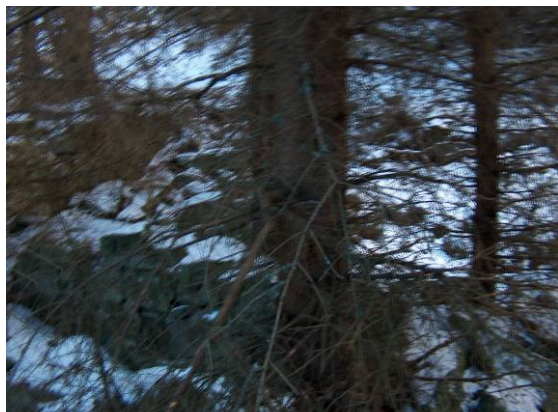
VISTA 2 mapp. 32

Edilizia allo stato di rudere – R

- Murature M.1.a

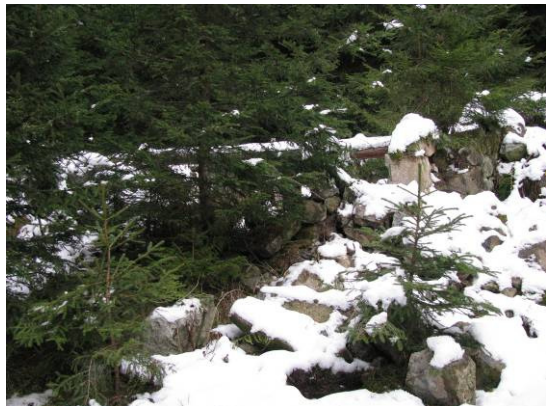
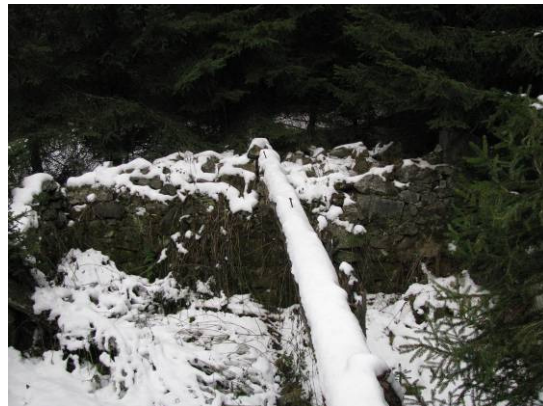
mapp.8-11

Edilizia allo stato di rudere – R

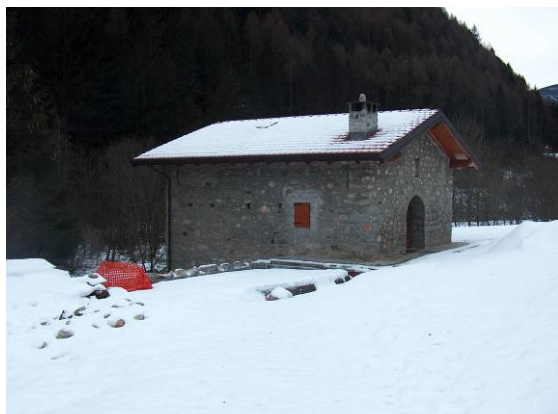
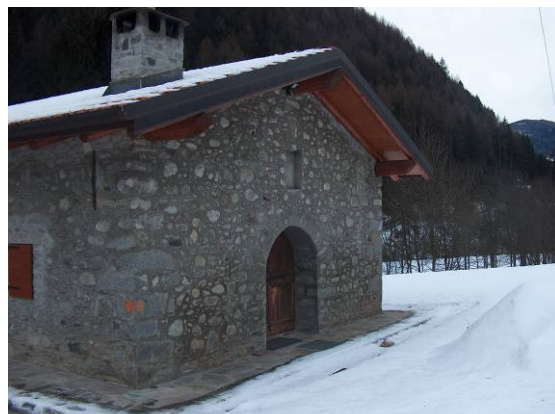
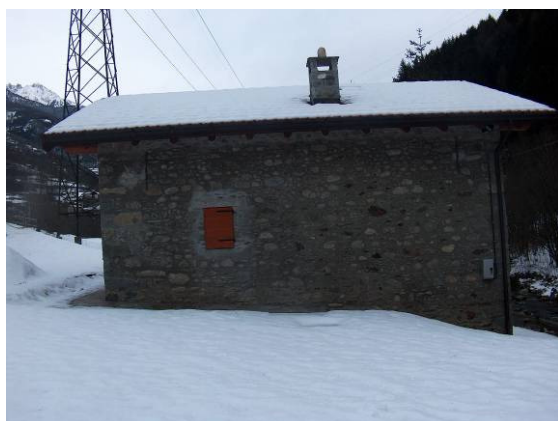
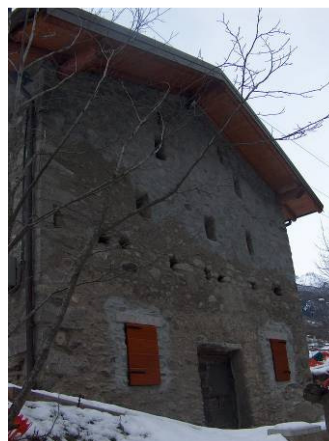
mapp. 212

Livelli:	3
di cui sottotetto	<input checked="" type="checkbox"/>
di cui seminterrato	<input type="checkbox"/>
più interrato:	<input type="checkbox"/>
Fronti liberi:	4
Prospicienti:	n. 4 su area a verde

Edilizia storica minore diffusa a prevalente vocazione rurale- A.2

- Muratura M.1.a – M.1.b
- Portali e porte P.1.c – P.2.b

- A.P. 3 – Rappezzi discontinui di malta cementizia

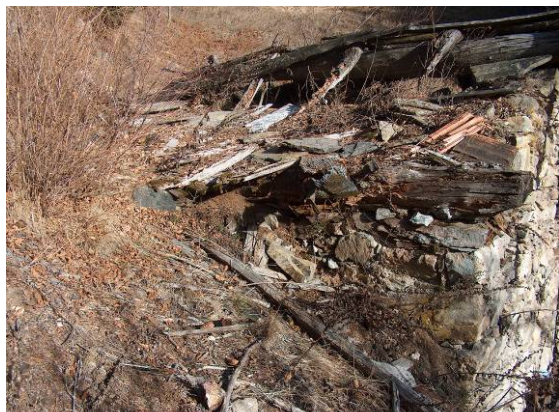
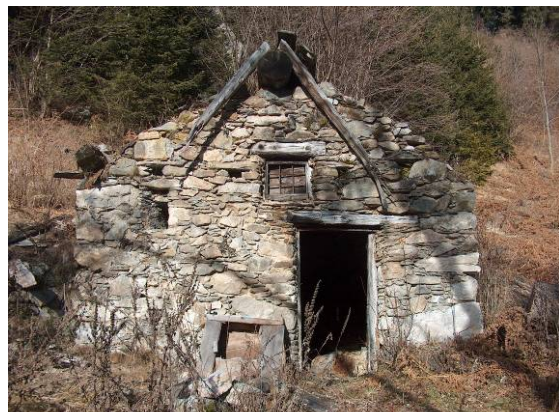
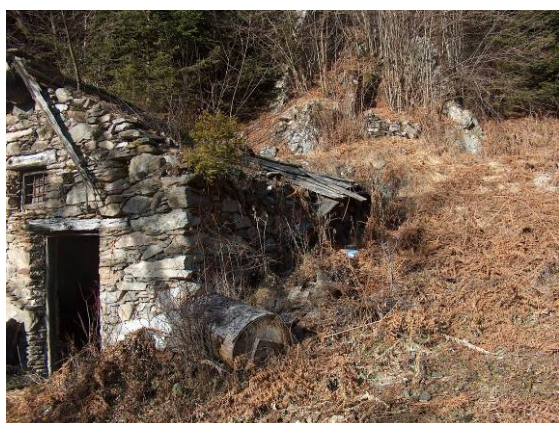
mapp.70

Livelli:	1
di cui sottotetto	<input type="checkbox"/>
di cui seminterrato	<input type="checkbox"/>
più interrato:	<input type="checkbox"/>
Fronti liberi:	1
Prospicienti:	n. 1 su area a verde
Fronti parzialmente in aderenza:	n. 2 onto terra
Fronti totalmente in aderenza:	n. 1 contro terra

Edilizia storica minore a prevalente vocazione rurale – A.3

- Murature M.1.a
- Finestre F.2.b

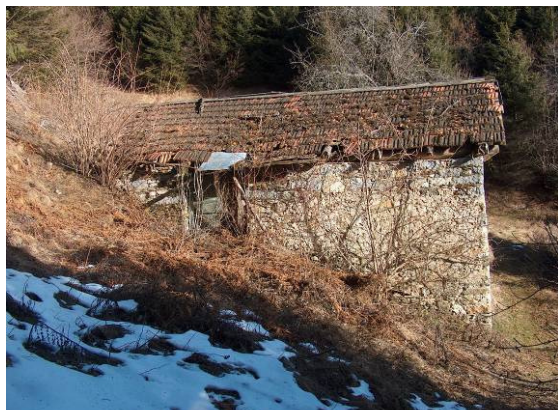
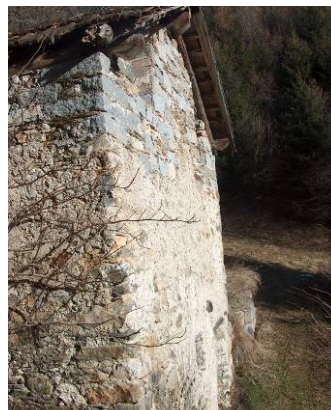
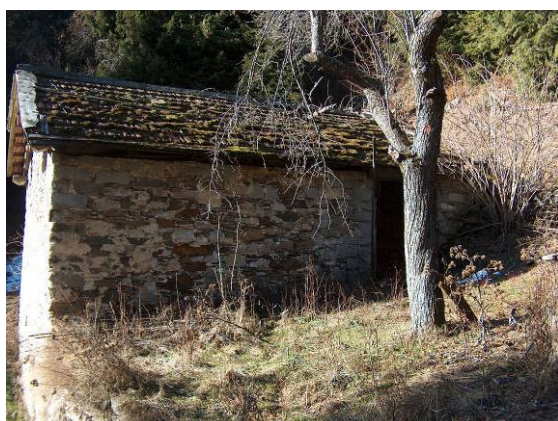
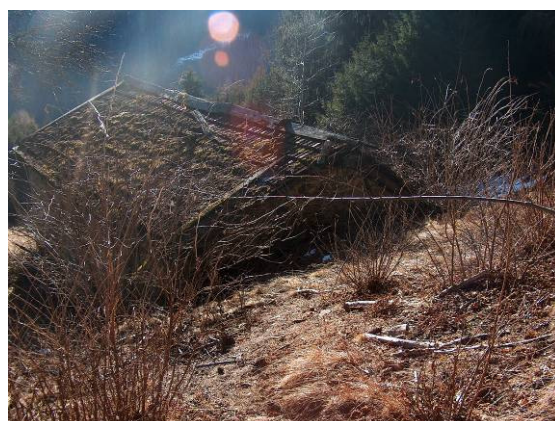
mapp.71

Livelli:	2
di cui sottotetto	<input type="checkbox"/>
di cui seminterrato	<input type="checkbox"/>
più interrato:	<input type="checkbox"/>
Fronti liberi:	1
Prospicienti:	n. 1 su area a verde
Fronti parzialmente in aderenza:	n. 2 contro terra
Fronti totalmente in aderenza:	n. 1 contro terra

Edilizia storica minore diffusa a prevalente vocazione rurale – A.3

- Murature M.1.a – M.1.b
- Coperture C.1 (struttura)

- AP.5 – Sostituzione del manto di copertura con tegole marsigliesi

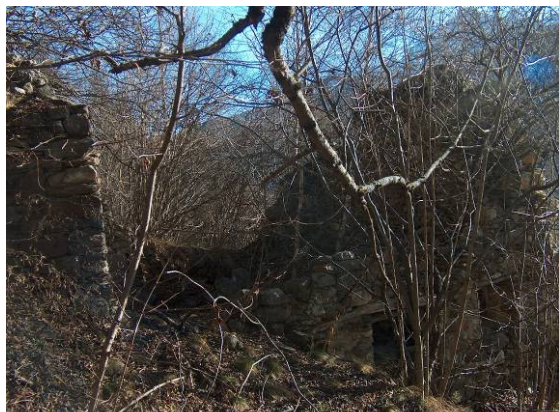
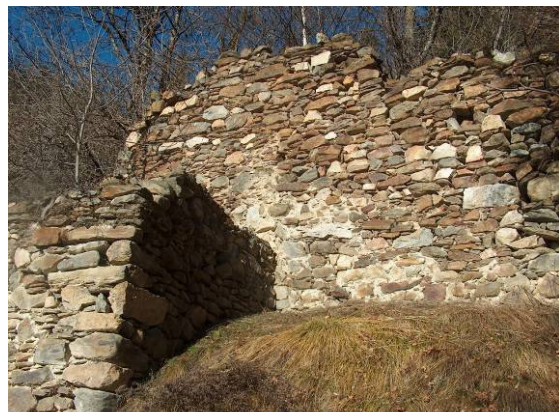
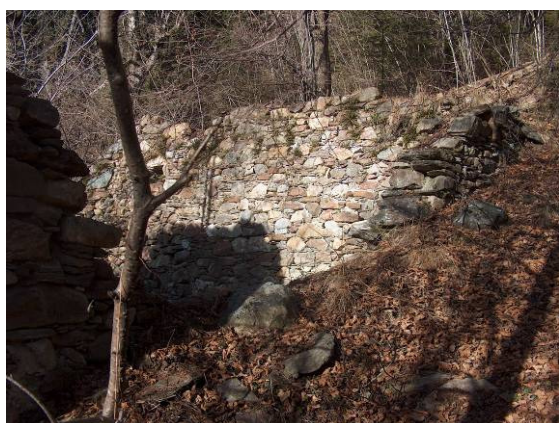
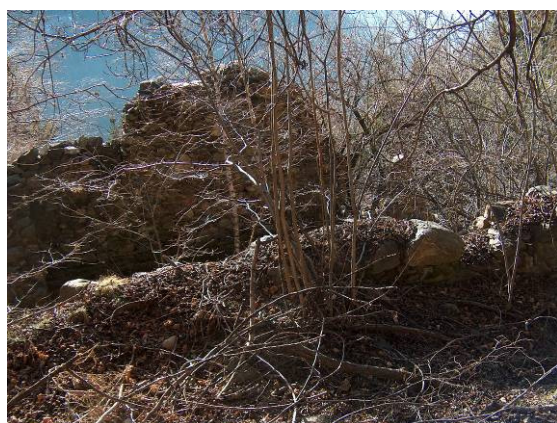
mapp.106

Livelli:	non rilevabili
di cui sottotetto	<input type="checkbox"/>
di cui seminterrato	<input type="checkbox"/>
più interrato:	<input type="checkbox"/>
Fronti liberi:	non rilevabili
Prospicienti:	non rilevabili

Edilizia allo stato di rudere – R

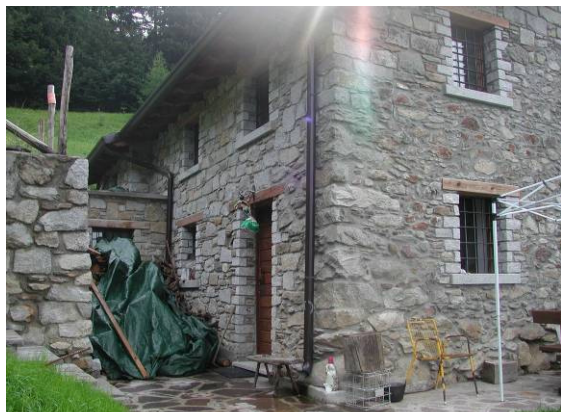
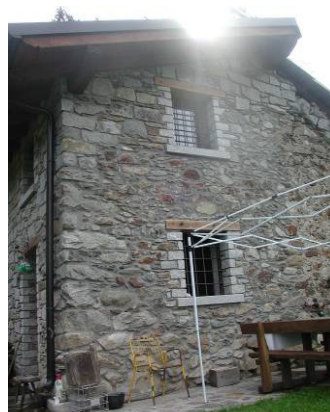
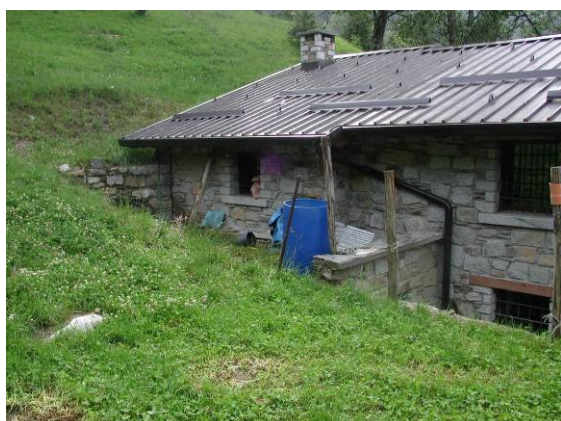
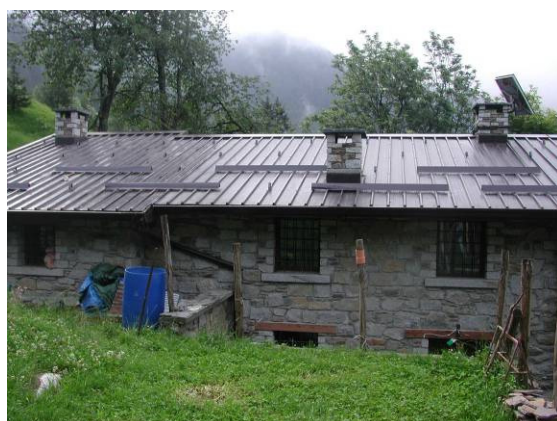
mapp.76-77

Edilizia di recente costruzione ad uso prevalentemente residenziale- C

- AP.5 – Manomissione del manto di copertura in lastre di lamiera

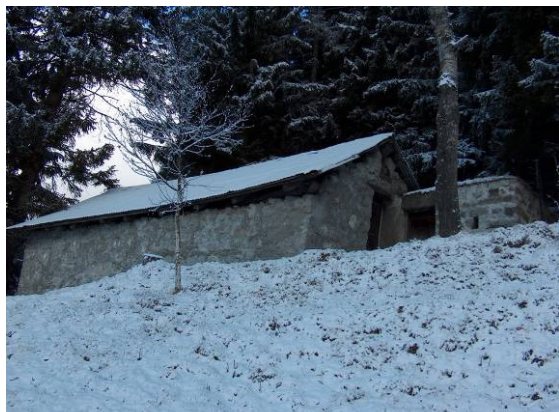
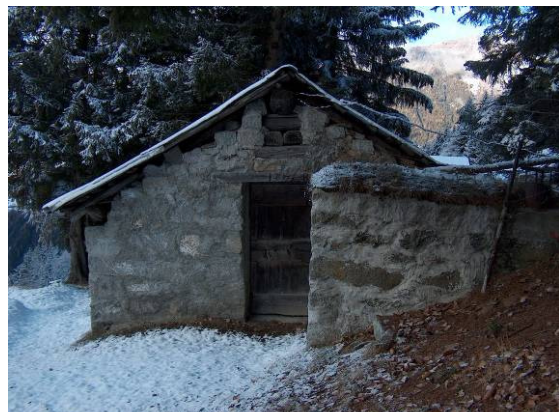
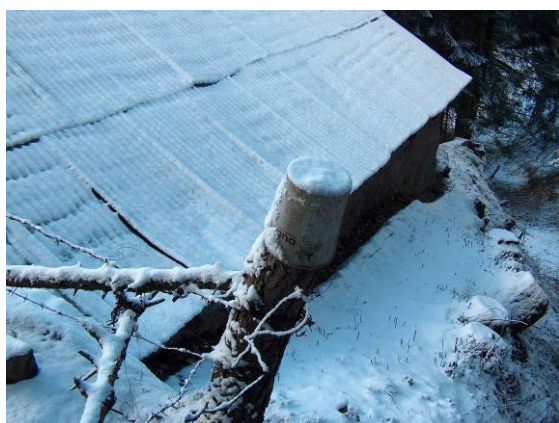
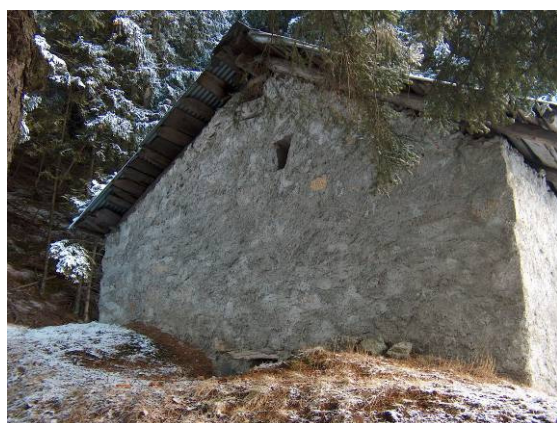
mapp.80

Edilizia storica minore diffusa a prevalente vocazione rurale – A.2

- Murature M.1.b
- Coperture C.1
- Portali e porte P.1.f
- Finestre F.2.b

- AP.4 – Intonaco cementizio su tutta la facciata
- AP.5 – Manomissione del manto di copertura in lastre di lamiera ondulate

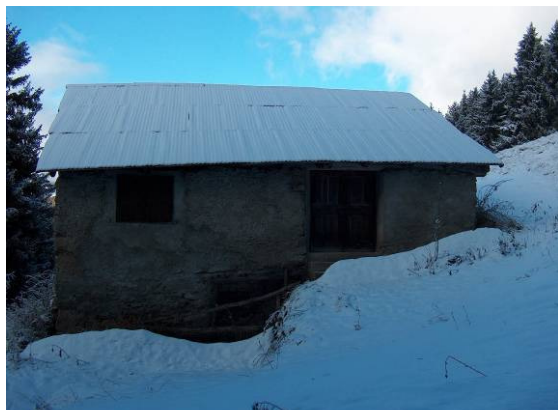
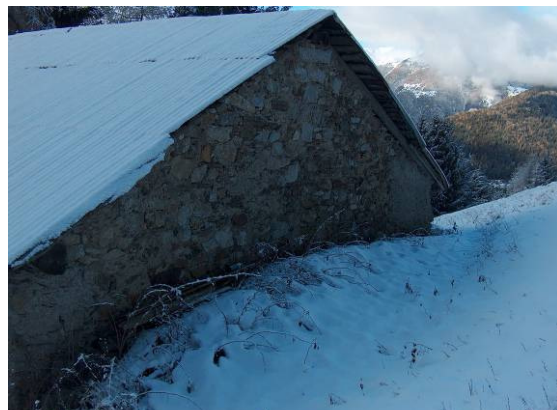
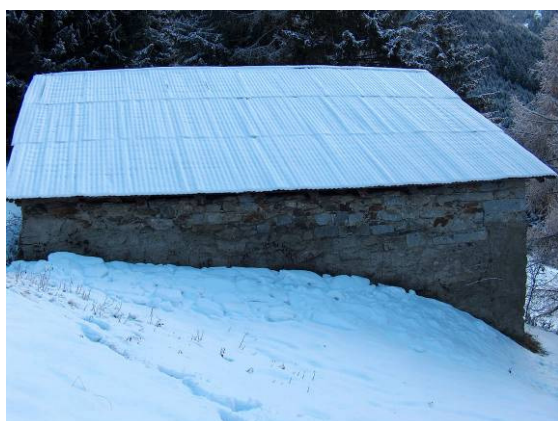
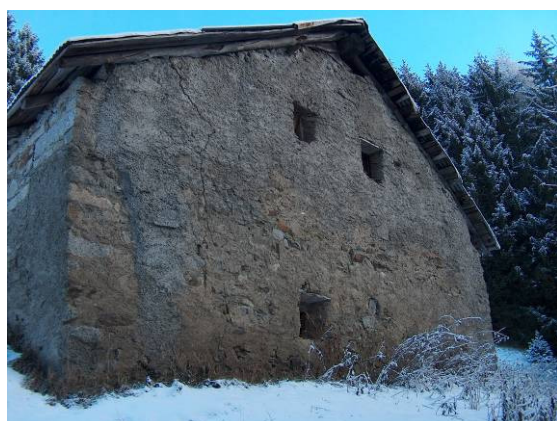
mapp.79

Edilizia storica minore diffusa a prevalente vocazione rurale – A.3

- Murature M.1.a
- Coperture C.1 (struttura)
- Finestre F.2.b

- AP.3 – Rappezzi discontinui di malta cementizia
- AP.5 – Manomissione del manto di copertura in lastre di lamiera ondulate

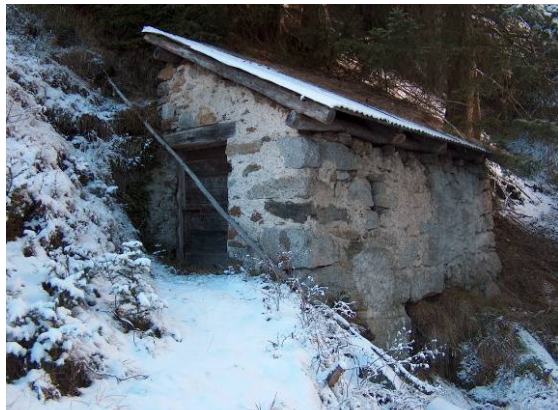
mapp.101

Edilizia storica minore diffusa a prevalente vocazione rurale – A.3

- Murature M.1.a
- Coperture C.1 (struttura)
- Portali e porte P.1.f

- AP.3 – Rappezzi discontinui di malta cementizia
- AP.5 – Manomissione del manto di copertura in lastre di lamiera ondulate

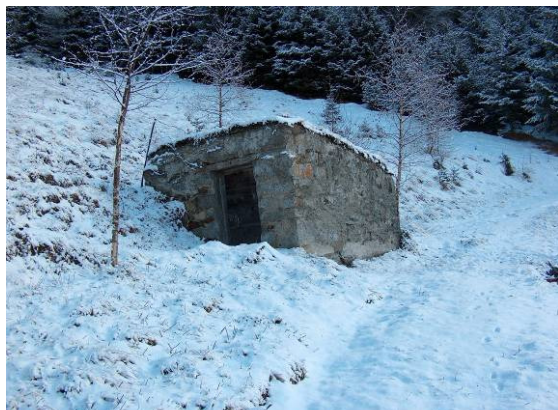
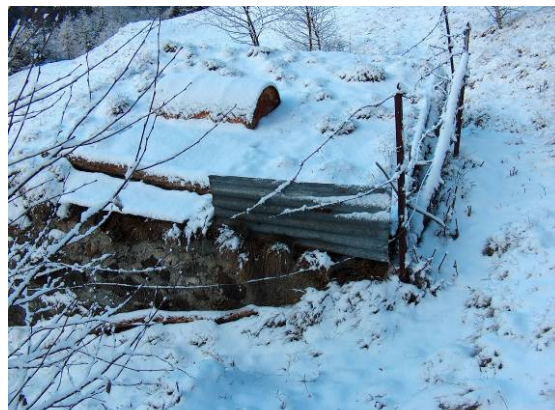
mapp.75

Sistema delle pertinenze diffuse – D.1

- Murature M.1.a
- Portali e porte P.1.f

- AP.5 – Realizzazione nuova copertura piana in cemento

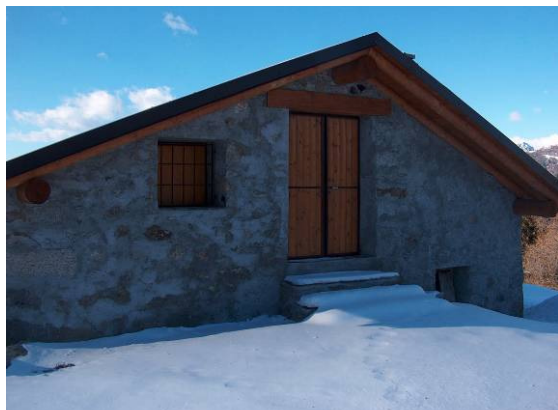
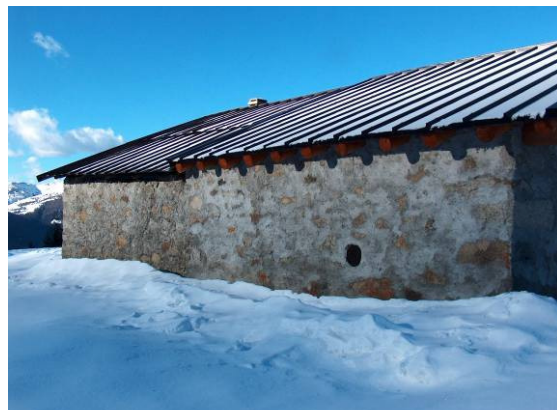
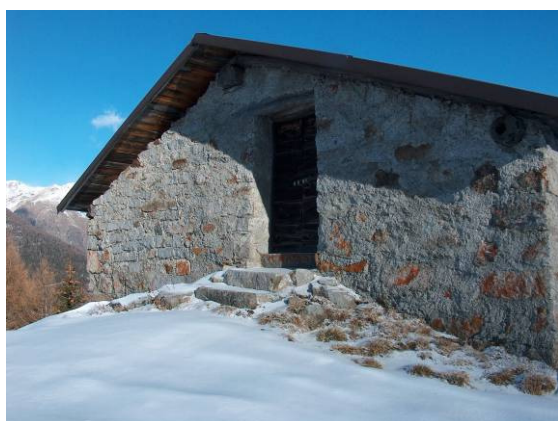
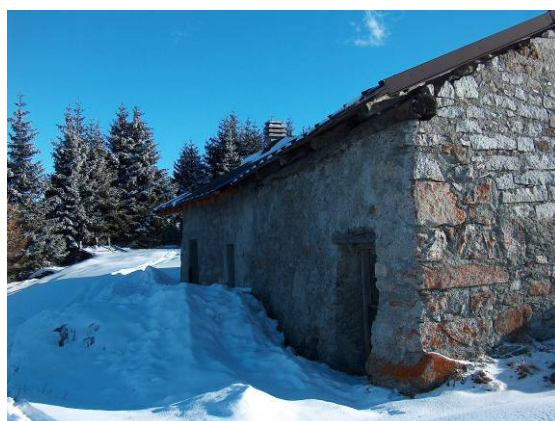
mapp.70-73

Edilizia storica minore diffusa a prevalente vocazione rurale – A.2

- AP.4 – Utilizzo di intonaco cementizio
- AP.5 – Manomissione del manto di copertura in lastre di lamiera
