**Comune di INCUDINE**  
Provincia di Brescia

# P.G.T.

## Piano delle Regole - PdR

Rilievo e classificazione del patrimonio edilizio esistente

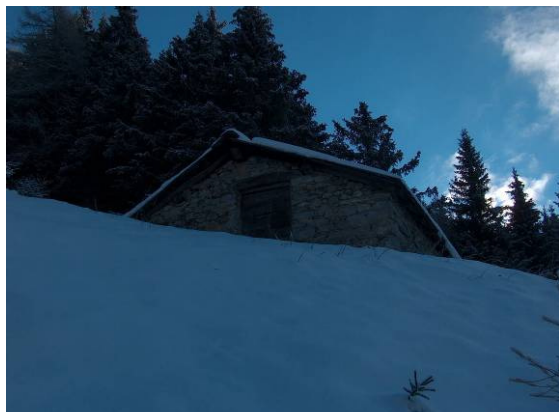
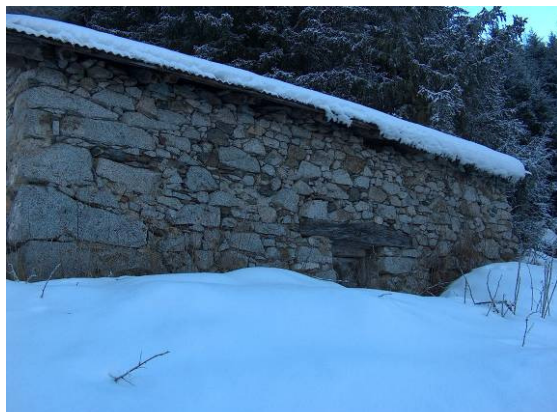
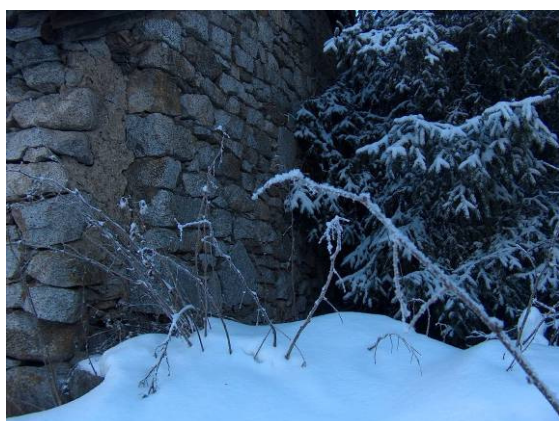
mapp.119

Edilizia storica minore diffusa a prevalente vocazione rurale – A.3

- Murature M.1.a
- Coperture C.1 (struttura)
- Portali e porte P.1.c

- AP.5 – Realizzazione nuova copertura

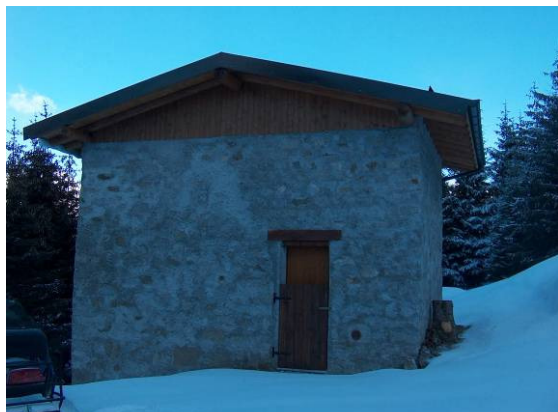
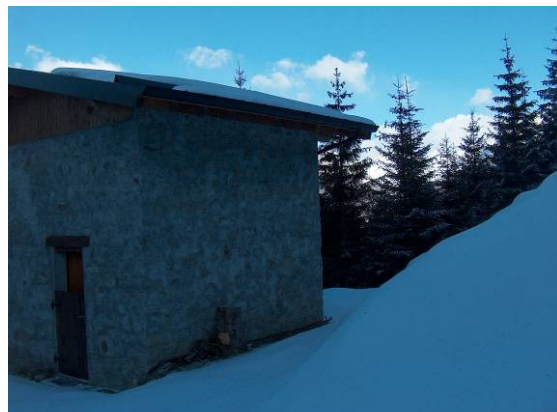
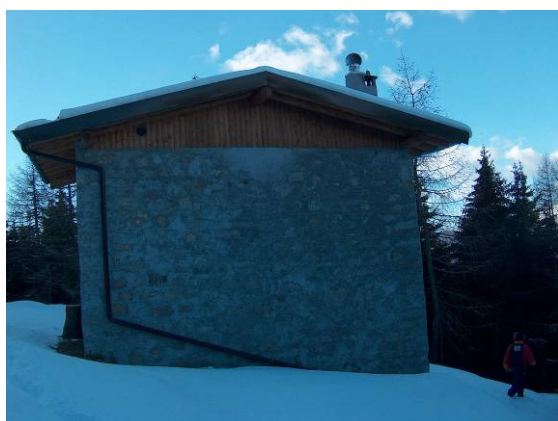
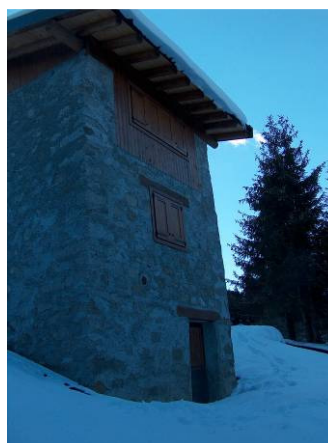
mapp.99

Edilizia di recente costruzione ad uso prevalentemente residenziale - C

- AP.1 – Inserimento di perlinati in legno
- AP.4 – Utilizzo di intonaco cementizio
- AP.5 – Realizzazione nuova copertura con manto in lamiera

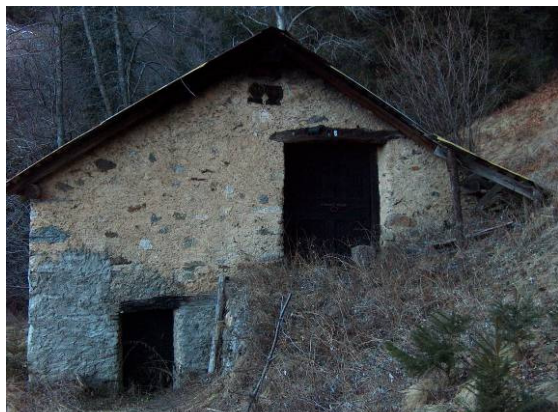
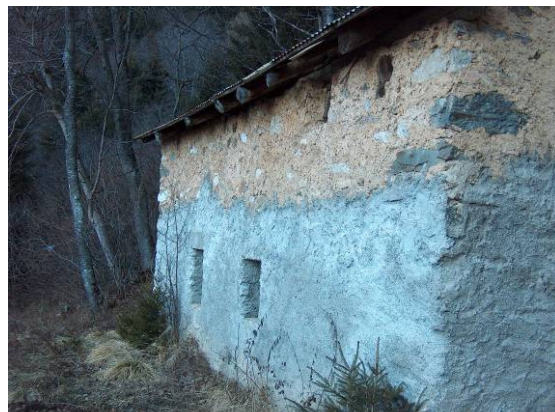
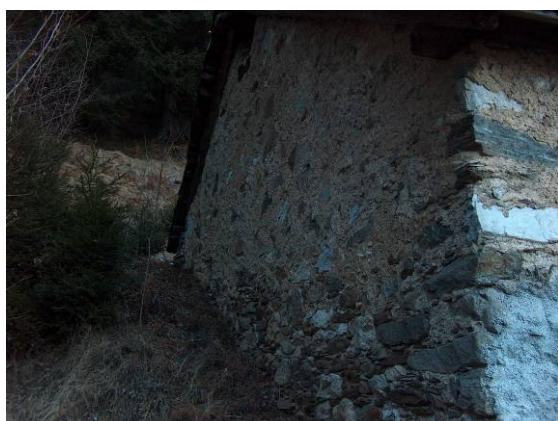
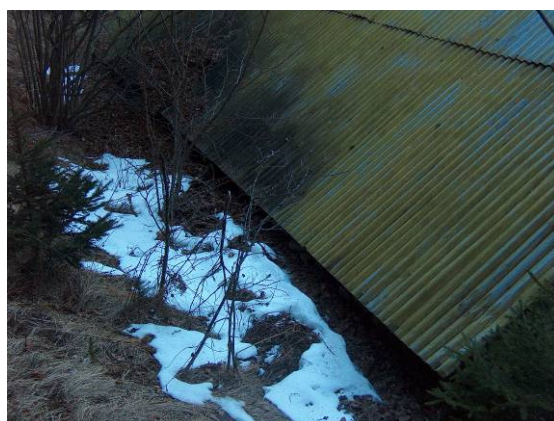
mapp.33

Edilizia storica minore diffusa a prevalente vocazione rurale – A.3

- Murature M.1.b
- Coperture C.1 (struttura)
- Portali e porte P.1.c – P.1.f
- **Note:**

- AP.3 – Rappezzi discontinui in malta cementizia
- AP.5 – Manomissione del manto di copertura in lastre di lamiera ondulate

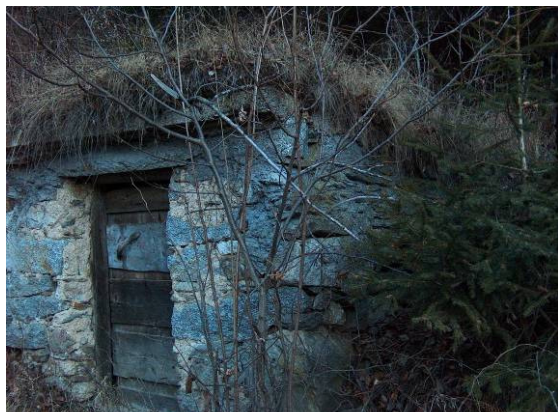
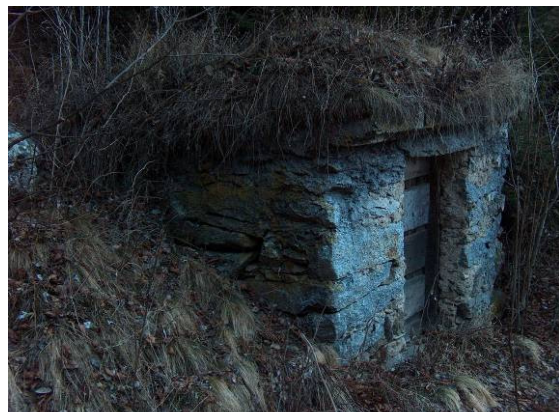
mapp.71

Sistema delle pertinenze diffuse – D.1

- Murature M.1.a
- Portali e porte P.1.f

- AP.5 – Realizzazione di nuova copertura piana in cemento
