COMUNE DI LOZIO

PIANO DEI SERVIZI

Catalogo dei servizi

ps.P03

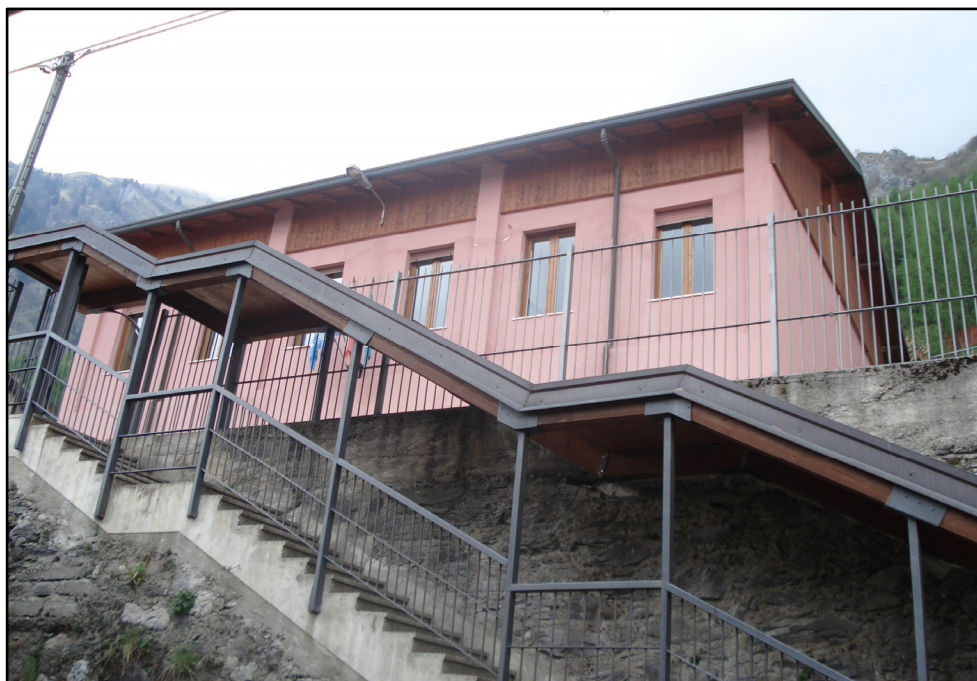
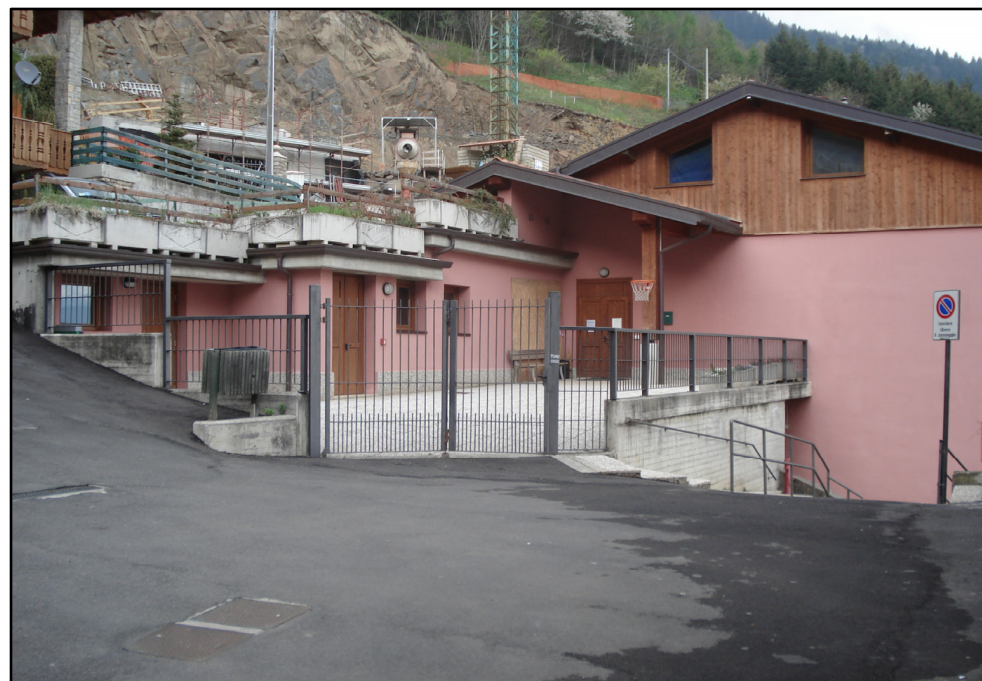
Istruzione**1.1**

Edificio a due piani con destinazione prevalente a scuola elementare. Le altre destinazioni d'uso svolte in questo edificio sono: ambulatorio medico, sportello bancario, dispensario farmaceutico con ingresso autonomo sul lato ovest dello stabile. A monte vi è l'accesso alla sala polifunzionale, luogo di riunioni pubbliche e sede della biblioteca. L'edificio è stato oggetto di recenti interventi di manutenzione. Attrezzare lo spazio esterno antistante il fronte principale della scuola con sedute e qualche gioco per bambini.

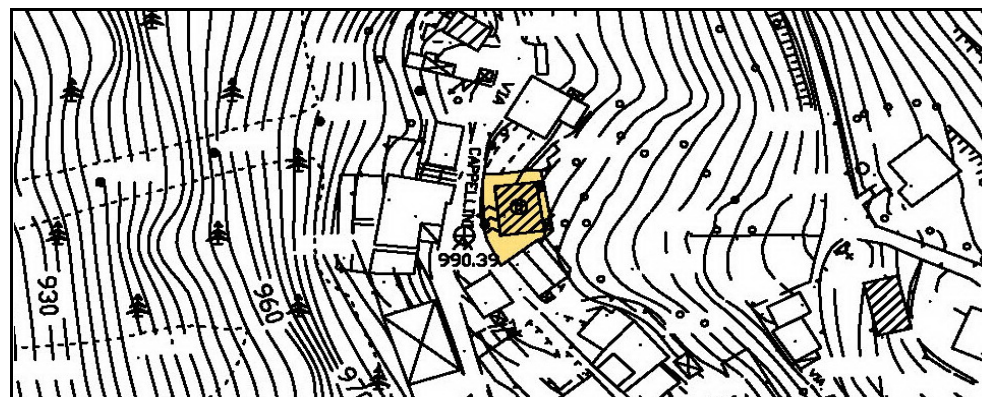
Edificio a due piani con due accessi indipendenti: uno che porta all'ufficio postale, sul fronte orientato ad est; l'altro, sul fronte principale posto centralmente alla facciata, raggiungibile salendo una breve scala o una rampa per disabili, porta ad una piccola sala consigliare al piano rialzato e agli uffici comunali al primo piano. Anno di costruzione 1920, nel 1971 venne completamente rimodernato. L'edificio è stato da poco ritinteggiato.

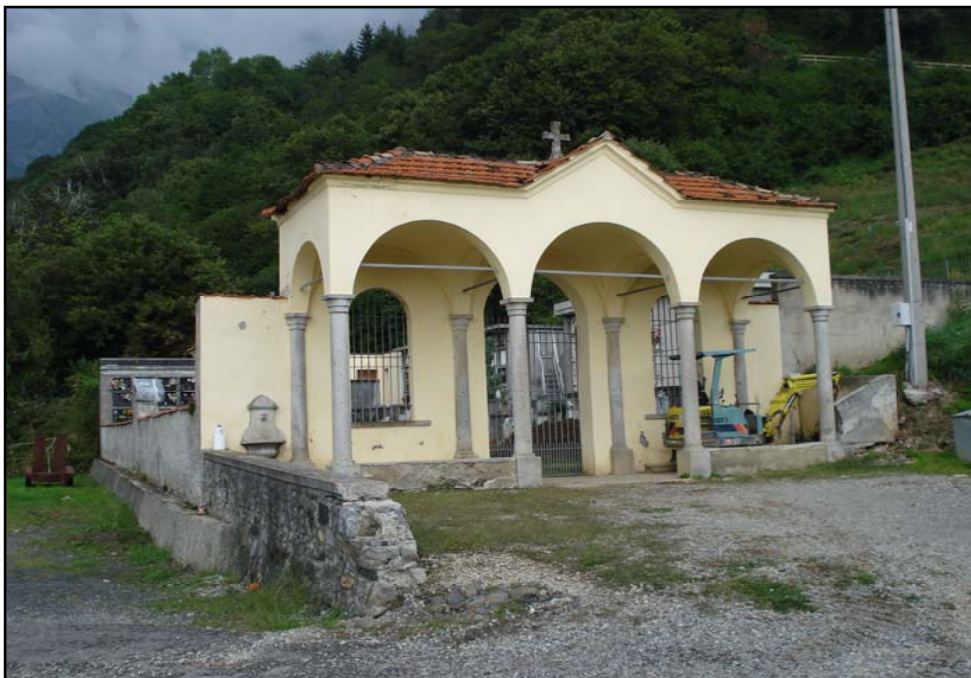
2.2

Cimitero delle comunità di Sucinva e Laveno. Collocato nella località S. Nazzaro, di fronte alla chiesa seicentesca dei SS. Nazzaro e Celso. L'ingresso è definito da un portichetto che poggia su pilastini in arenaria grigia con capitelli tuscanici; otto archi a pieno centro sostengono la volta. Sul lato opposto vi è una piccola cappella coronata da un timpano, con cornice modanata e aggettata. Anno di costruzione 1809. Nel complesso lo stato di manutenzione è buono anche se i muri esterni perimetrali sono da tinteggiare. Nei pressi del cimitero vi sono possibilità di parcheggio in slarghi non pavimentati e scarsamente illuminati, occorre riqualificarli e ridefinirli.

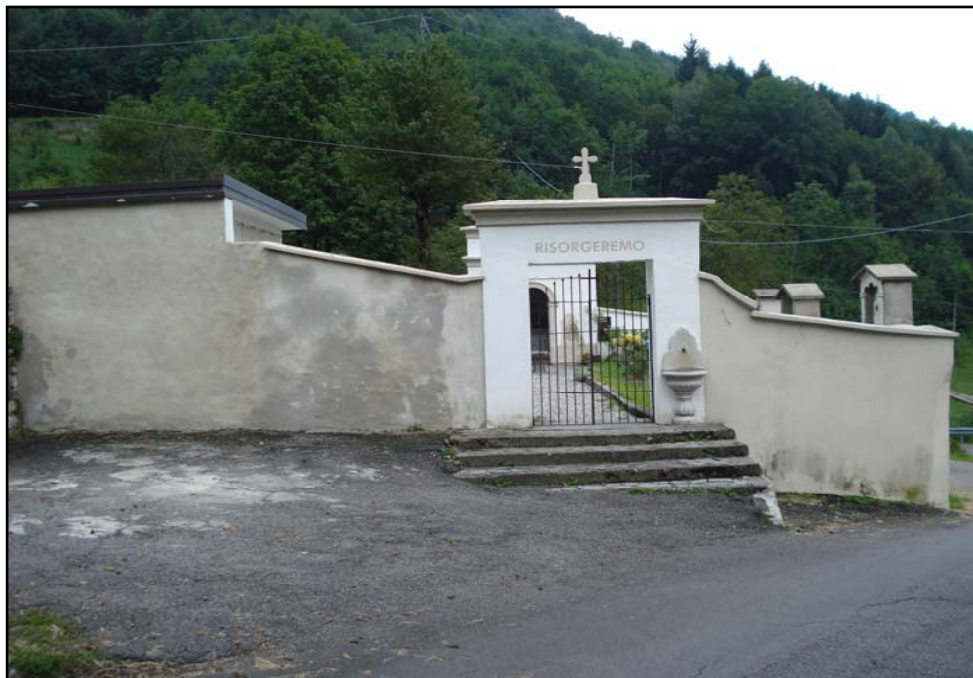
2.3

Lungo la strada che da Laveno sale a Sommaprada si trova il piccolo cimitero della frazione. Il suo ingresso, segnato da un semplice portale con architrave è la sola porzione attualmente tinteggiata su tutto il perimetro esterno. Di fronte all'ingresso vi è una piccola cappella coronata da una doppia cornice modanata e aggettata. Vi è un piccolo parcheggio filo strada asfaltato e non illuminato. Anno di costruzione 1809. Nel complesso lo stato di manutenzione è discreto, i muri esterni perimetrali sono da tinteggiare. Ridefinire lo spazio destinato a parcheggio, in parte ancora sterrato.

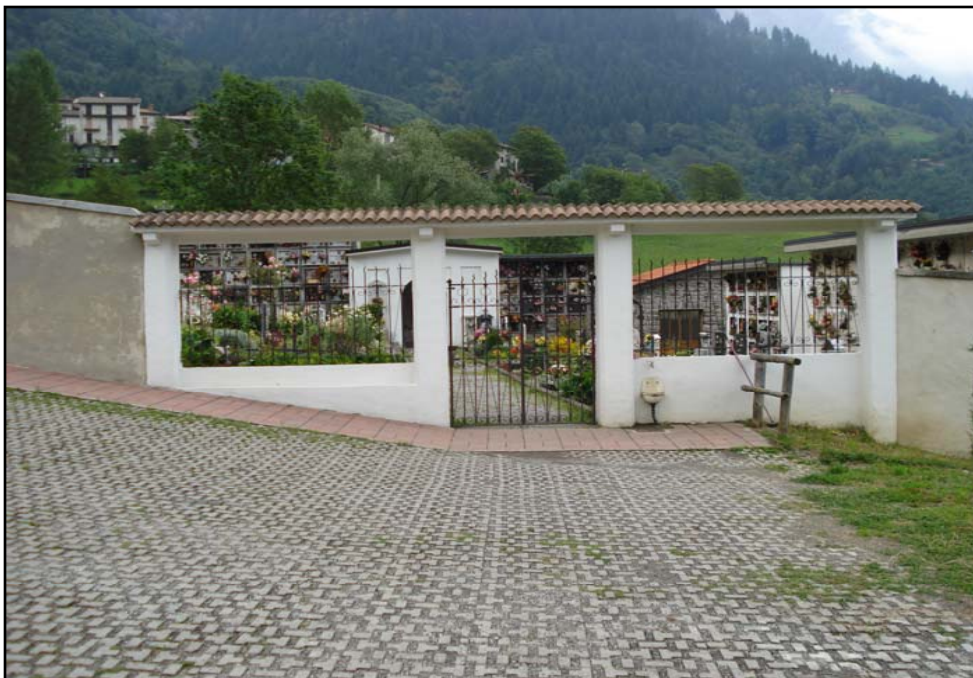
2.4

Il fronte ove è collocato l'ingresso del cimitero è di qualità architettonica molto modesta e ha subito delle trasformazioni in tempi recenti. Sul lato opposto vi è una cappella con una facciata a quattro lesene che definiscono tre specchiature: quella centrale, la più ampia, contiene il semplice portale di ingresso. Il tetto è a due spioventi. In esterno autobloccanti del tipo erbablok definiscono uno spazio destinato a parcheggio, scarsamente illuminato. Anno di costruzione 1819. Nel complesso lo stato di manutenzione è discreto, i muri esterni perimetrali sono da tinteggiare. La via di accesso al cimitero e lo spazio destinato a parcheggio vanno riqualificati e ridefiniti.

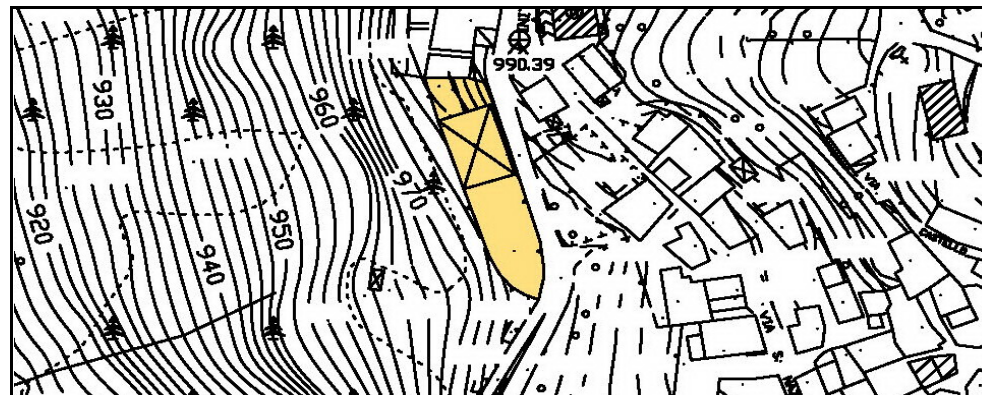
L'area viene utilizzata in parte come deposito di materiali inerti e manufatti in cls per le operazioni di manutenzione comunali e parte come centro di raccolta per rifiuti ingombranti. La parte coperta è adibita a deposito e magazzino comunale. L'area scoperta necessita di una maggiore regolamentazione dell'abbandono dei rifiuti ingombranti. Il deposito di rifiuti ingombranti (elettrodomestici, rottami e altro) va organizzato in appositi container, per mantenere un maggior decoro in questa area molto visibile in accesso al paese.

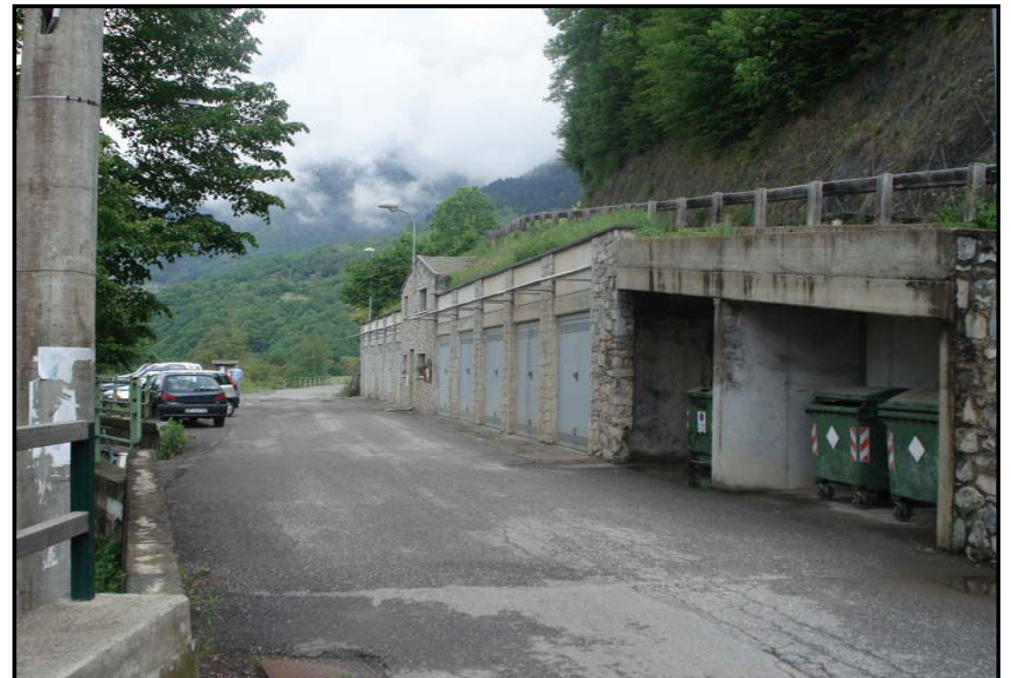
2.7

L'edificio si colloca a metà di una serie di autorimesse (10 posti auto); è rivestito in pietra e di modeste dimensioni.

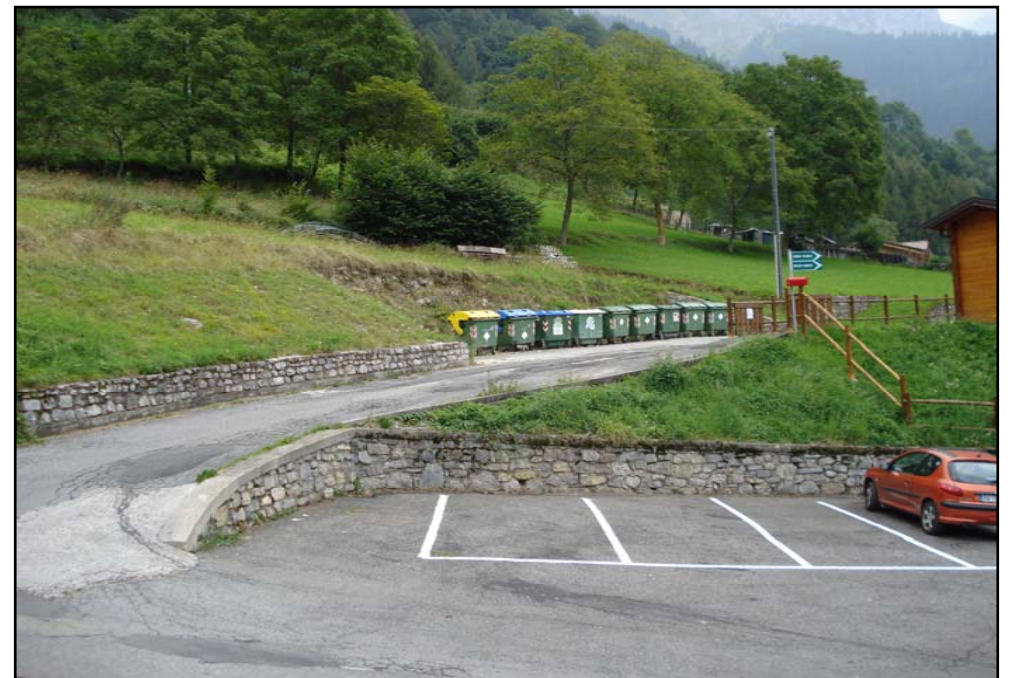
2.8

L'area è adibita alla raccolta differenziata dei rifiuti domestici, è facilmente accessibile e non troppo visibile. Sono raggruppati in loco una decina di cassonetti.

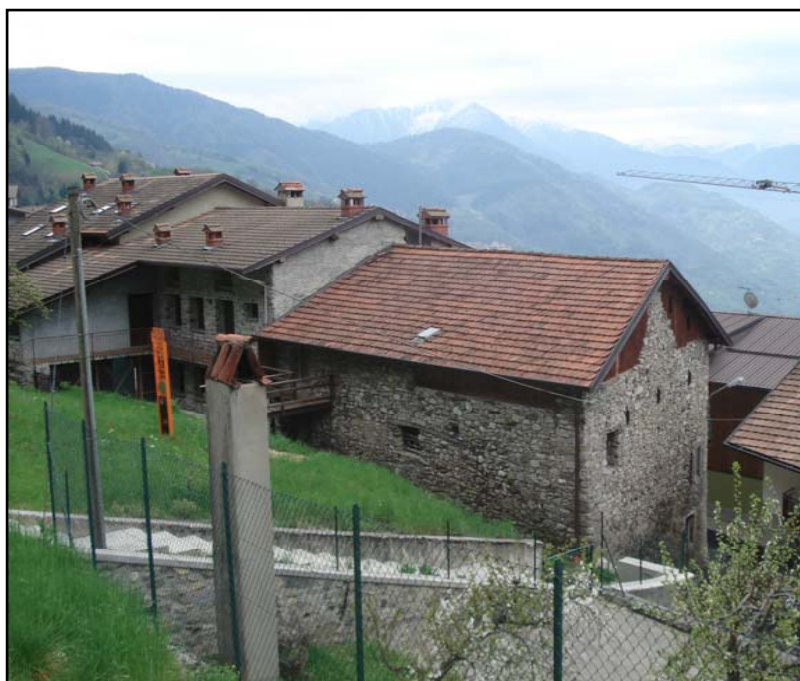
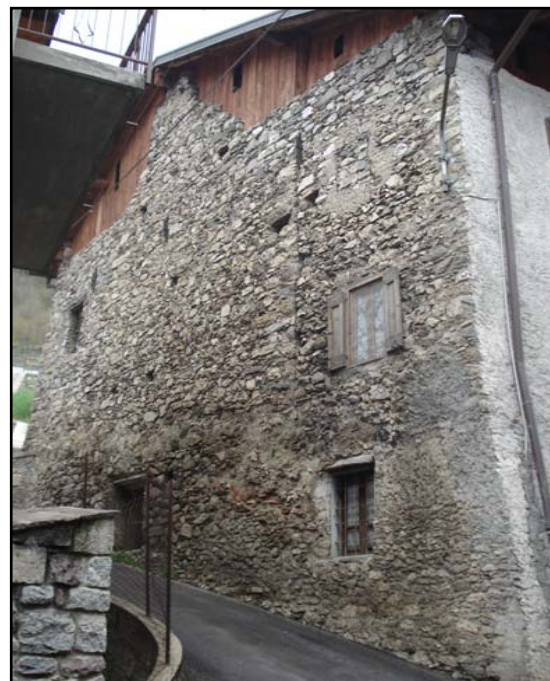
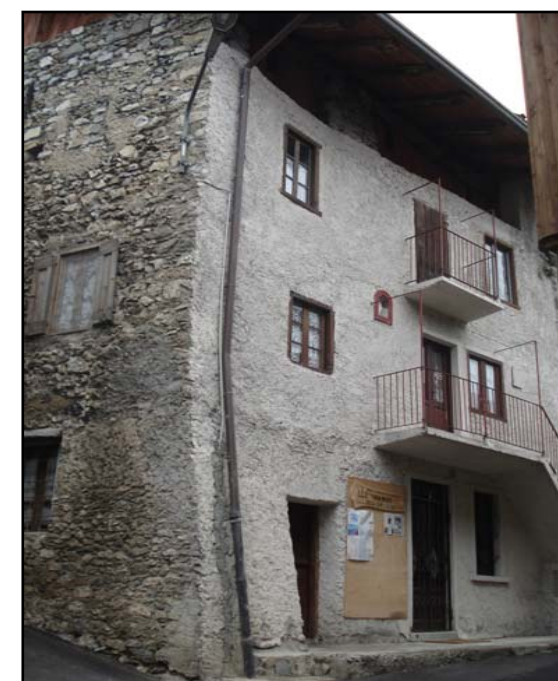
2.9

L'edificio è sede del museo etnografico e della pro-loco, si sviluppa su tre piani più sottotetto. Al piano terra sono presenti dei locali con volte in pietra, i solai ai vari piani presentano orditura e pavimenti in legno. L'edificio è libero su tre fronti, due dei quali sono stati realizzati in raso pietra, il fronte principale su strada è stato trattato con un intonaco stollato molto rustico. Sul retro dell'edificio, al secondo piano vi è un passaggio aereo in legno che collega il museo ad uno spazio a verde di proprietà. Per migliorare la qualità estetica dell'edificio sono necessari alcuni interventi: la rimozione dell'intonaco di cemento e la stesura dell'intonaco di calce; la realizzazione di balconi con solaio in legno; la verifica dei serramenti, diversi tra loro.

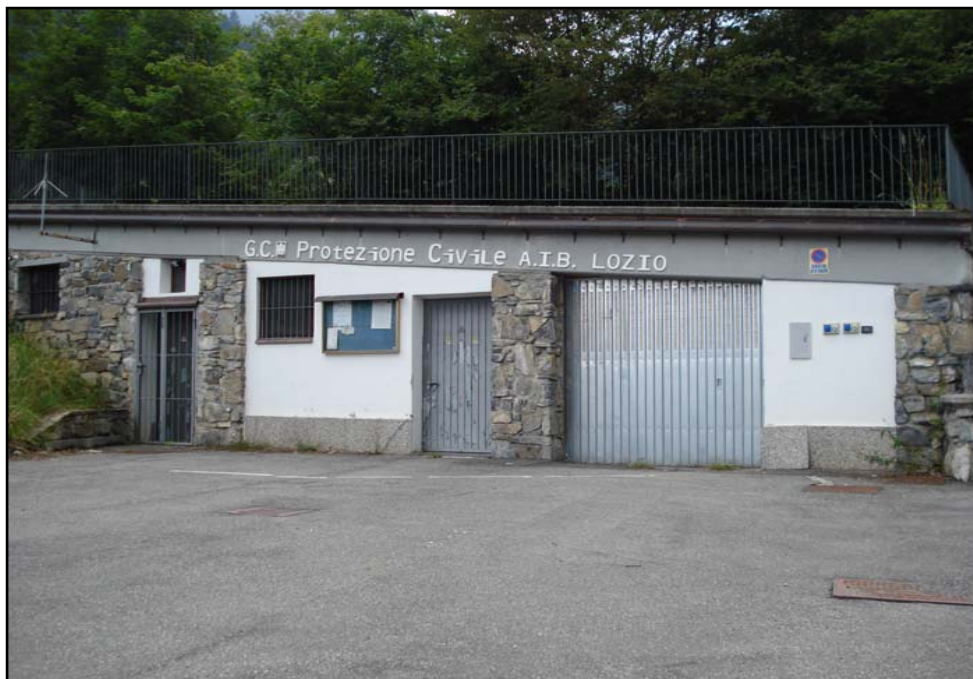
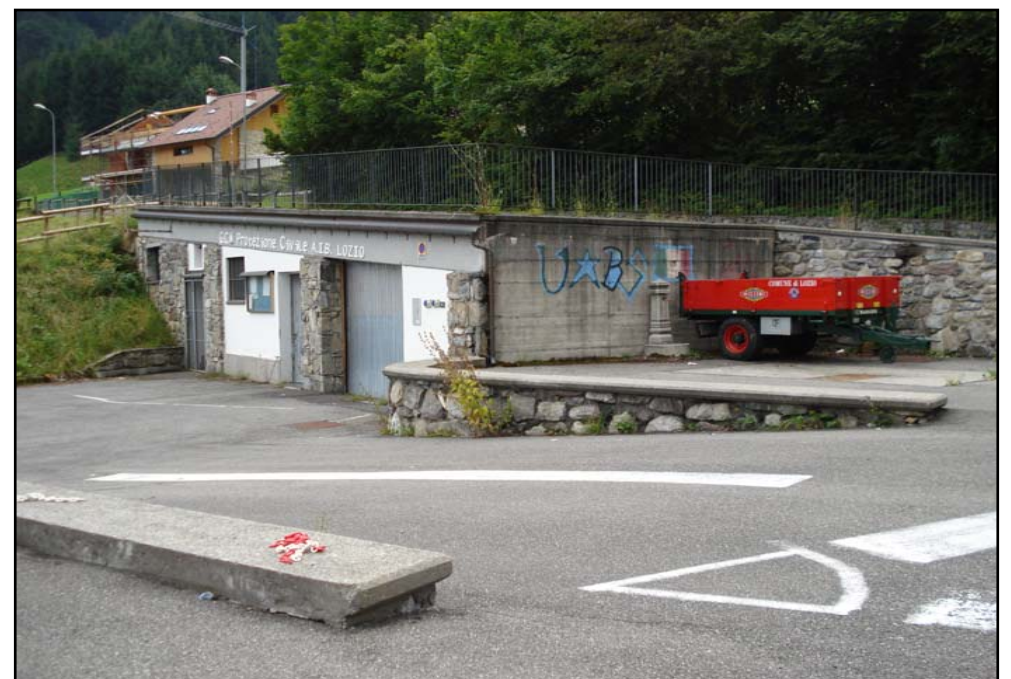
2.10

L'area in questione è composta da due parti distinte, divise da via A. Diaz. La porzione a monte di detta via è costituita da un ampio piazzale asfaltato con segnaletica per l'atterraggio di elicotteri; vi affaccia un piccolo edificio-deposito dove ha sede la Protezione Civile. La copertura piana di questo stabile è occupata da un piccolo parcheggio, al quale si accede da una strada esterna all'area. La porzione a valle di via A. Diaz si qualifica come area sosta camper; al momento la dotazione infrastrutturale risulta carente e dovrà essere potenziata in futuro, come già previsto dall'Amministrazione Comunale.

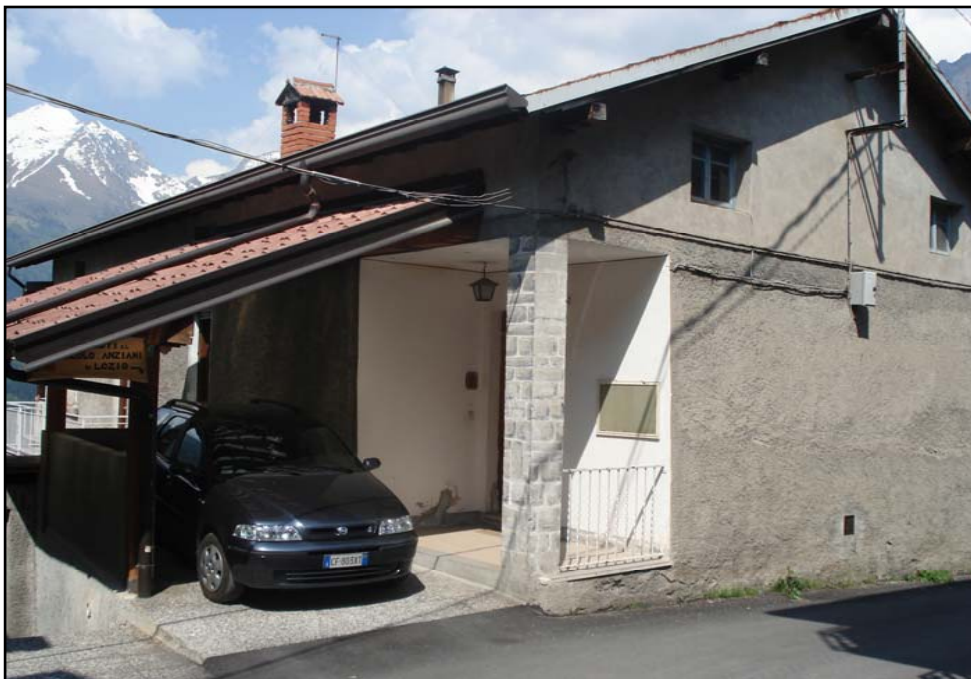
L'edificio è destinato a ritrovo per anziani. E' intonacato, e tinteggiato solo su una piccola porzione a portico dove si trova l'ingresso. L'edificio deve essere tinteggiato. Poco integrati dal punto di vista architettonico ed edilizio, risultano i volumi aggiunti sul fronte verso valle e il portico antistante l'ingresso.

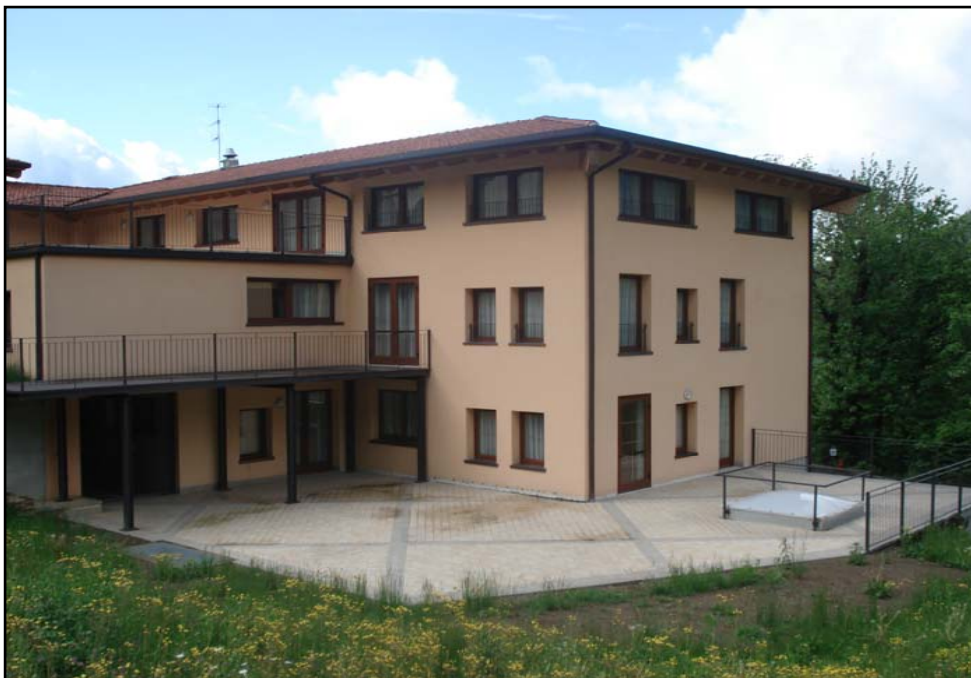
Complesso edilizio di recente costruzione, addossato alla Chiesa dei SS. Nazaro e Celso. Con la sua mole notevole il fabbricato ha profondamente modificato gli equilibri architettonici preesistenti, introducendo una tipologia edilizia di scala inadeguata rispetto al contesto; ne ha risentito particolarmente la chiesa contigua ora quasi "soffocata" dalla nuova struttura. La porzione a verde in esterno versa in uno stato di abbandono.

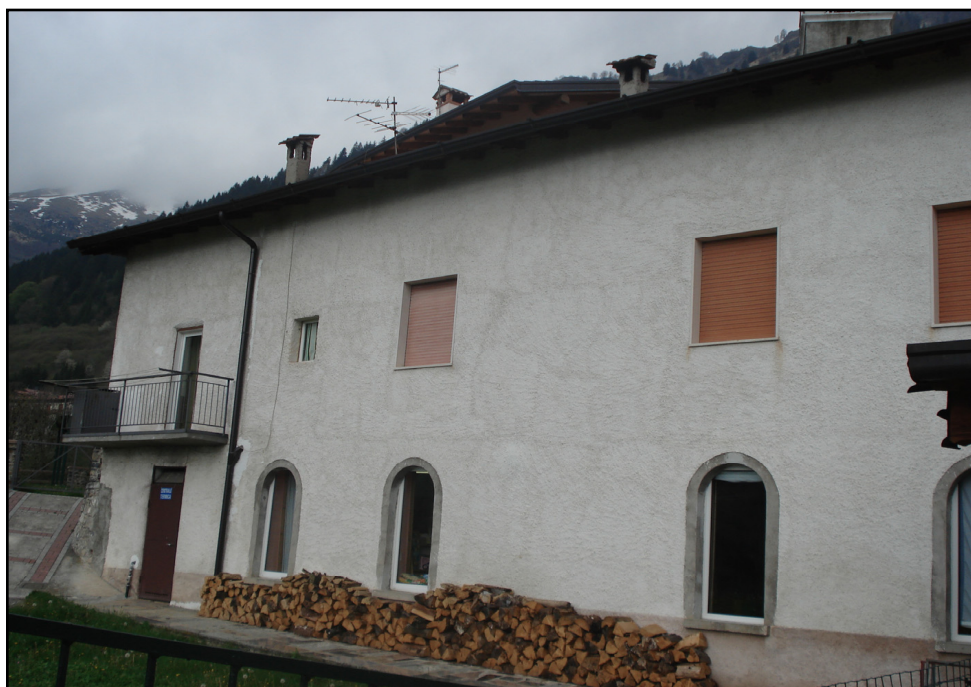
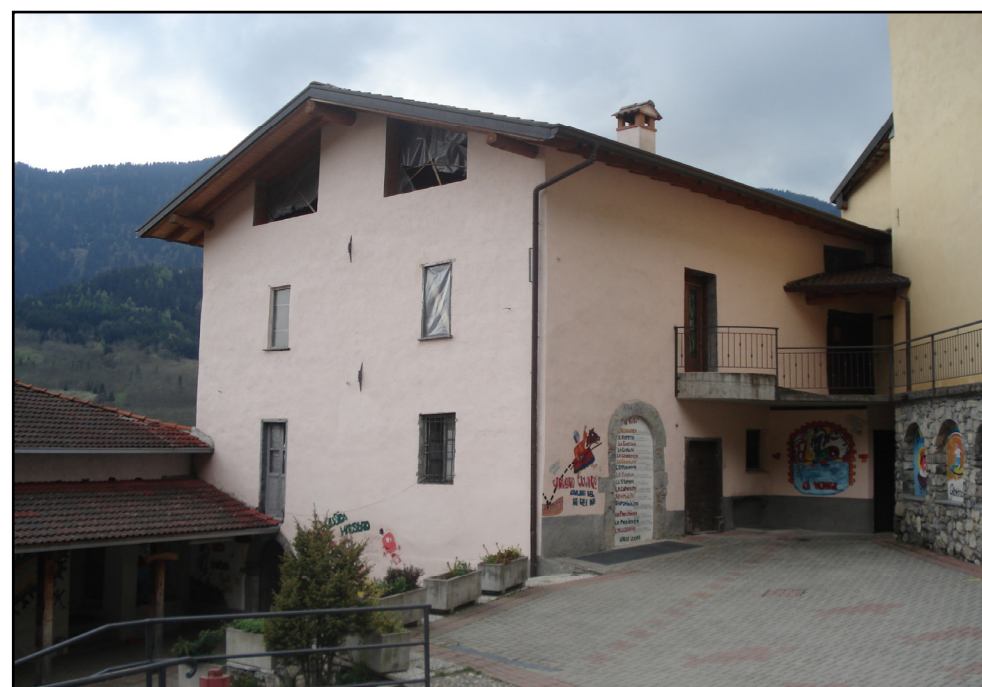
3.2

Insieme di edifici di proprietà della parrocchia che accolgono varie funzioni. La canonica, attualmente in fase di ristrutturazione, è contigua alla parrocchiale e accoglierà oltre all'appartamento del parroco, l'oratorio al piano terra; l'asilo, edificio a due piani attualmente sede dell'asilo al piano terra, e sede di appartamenti al piano primo; la colonia, edificio a due piani, a piano terra vi è la cucina e contigua una grande zona coperta dove avvengono le somministrazioni dei pasti., al piano primo vi sono le camerate. Gli edifici versano in uno stato di manutenzione discreto.

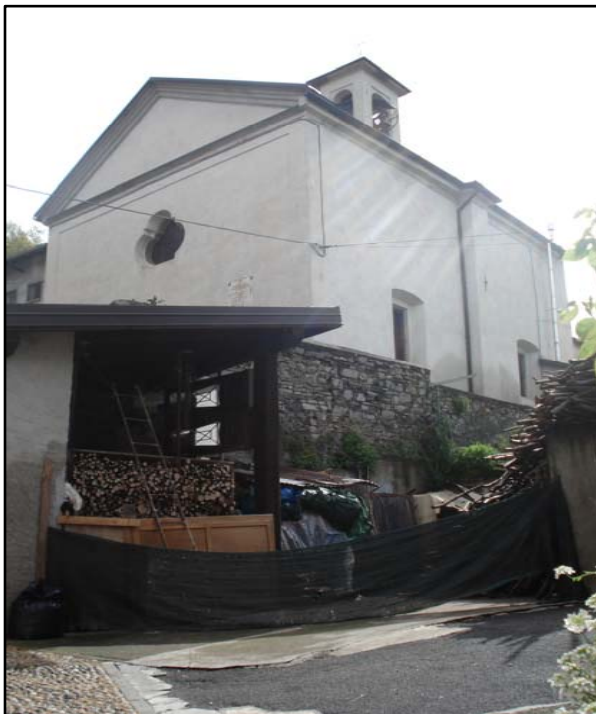
3.3

Modesta chiesa dipendente da S.S. Nazaro e Celso, in fase di costruzione nel 1666. L'interno è organizzato in un'unica navata con volta a botte divisa in due campate da lesene. Il presbitero è di forma rettangolare con volta a botte. In esterno la facciata è molto semplice, coronata da un timpano triangolare con cornice modanata e aggettata. Portale, in legno, architravato con cornice in pietra di sarnico completamente liscia. Al centro della facciata vi è una finestrella trilobata. Le facciate verso nord più esposte agli agenti atmosferici versano in uno stato più critico rispetto alle altre. Per migliorare la qualità estetica dell'edificio, gli intonaci esterni vanno puliti rimuovendo le parti friabili e le muffe, è necessaria anche la rimozione delle vecchie pitture o scialbi prima della ritinteggiatura.

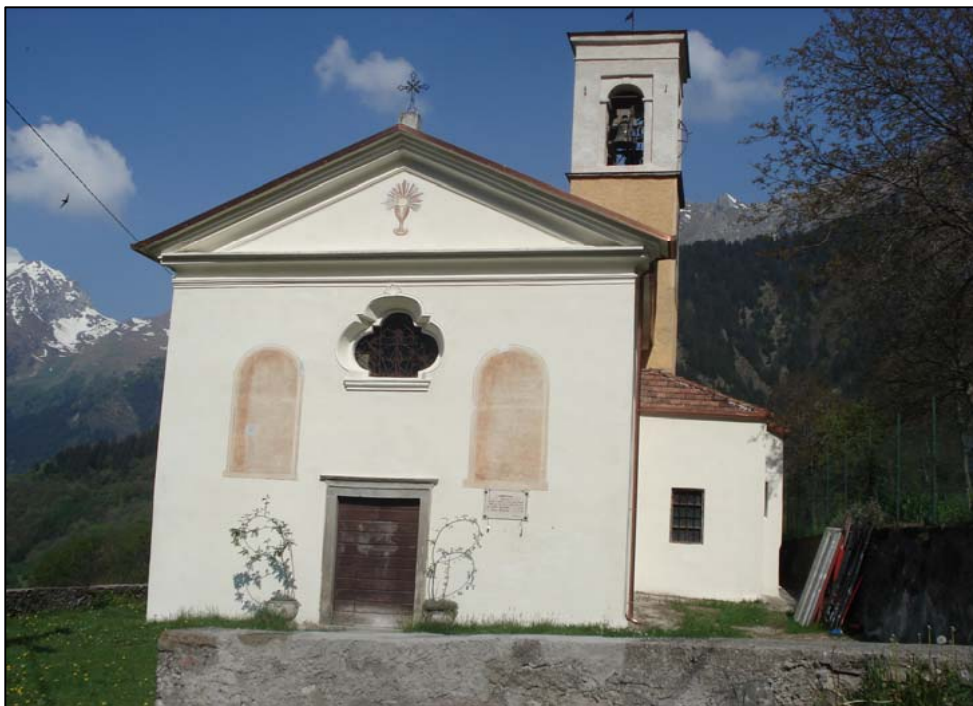
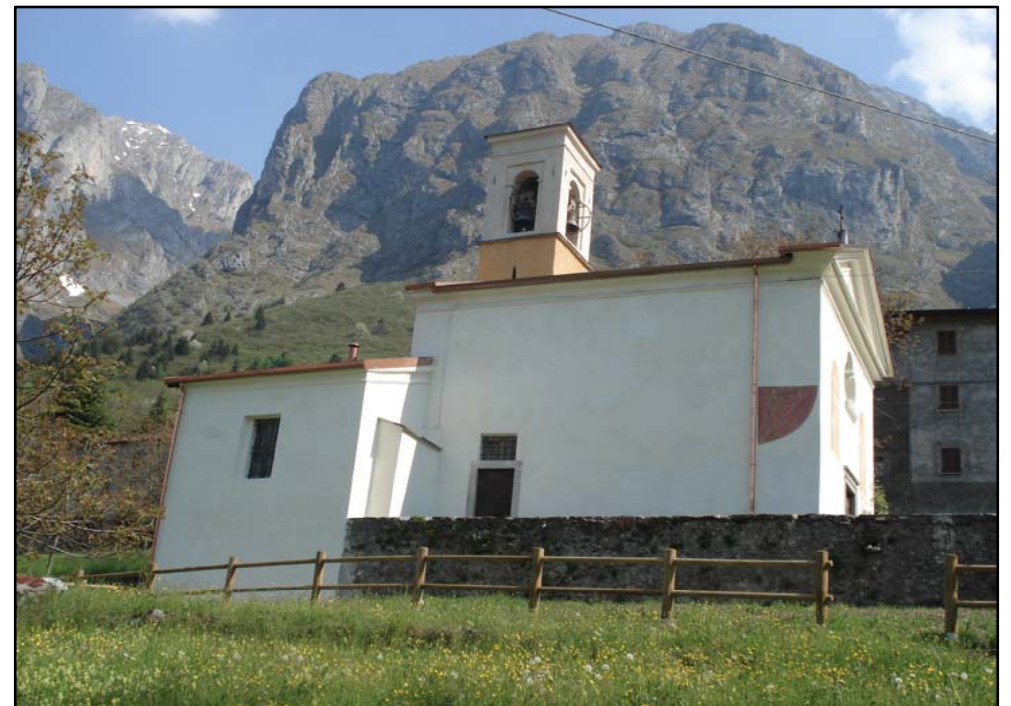
3.4

Chiesa ad una navata, con volta a botte divisa in due campate da un arco trasverso che poggia su lesene. Piccolo presbiterio rettangolare, con volta a crociera. La facciata seicentesca è coronata da un timpano triangolare aggettante, dotata di un semplice portale in pietra sormontato da un'elegante finestra trilobata di fattura settecentesca. La chiesa è stata recentemente restaurata. Per migliorare la qualità estetica dell'edificio, gli intonaci esterni vanno puliti rimuovendo le parti friabili e le muffe, è necessaria anche la rimozione delle vecchie pitture o scialbi prima della ritinteggiatura.

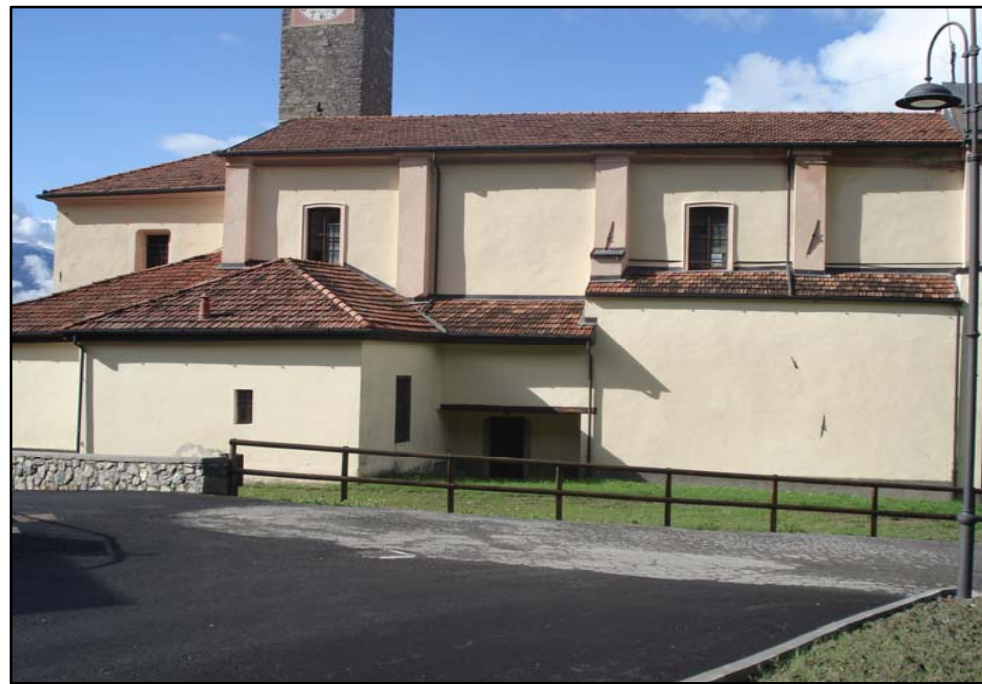
3.5

Chiesa ad una sola navata con lesene di ordine tuscanico che la dividono in quattro campate, volta a botte molto schiacciata e poggiate su cornicione molto sporgente. Affacciano sulla navata sei cappelle con volta a botte. Ampio presbiterio quasi quadrato con volta a botte unghiata. La facciata della chiesa ha due lesene per lato in muratura che definiscono due specchi di modeste proporzioni, è divisa in due ordini da semplici cornici che fungono da capitello alle lesene, sulla modanatura del secondo ordine è impostato il timpano triangolare. Il portale architravato in pietra di sarnico è protetto da un pronao che poggia su lesene e pilastri. Nella parte centrale dell'ordine superiore della facciata vi è una bifora contornata in pietra arenaria. La chiesa è stata recentemente restaurata.

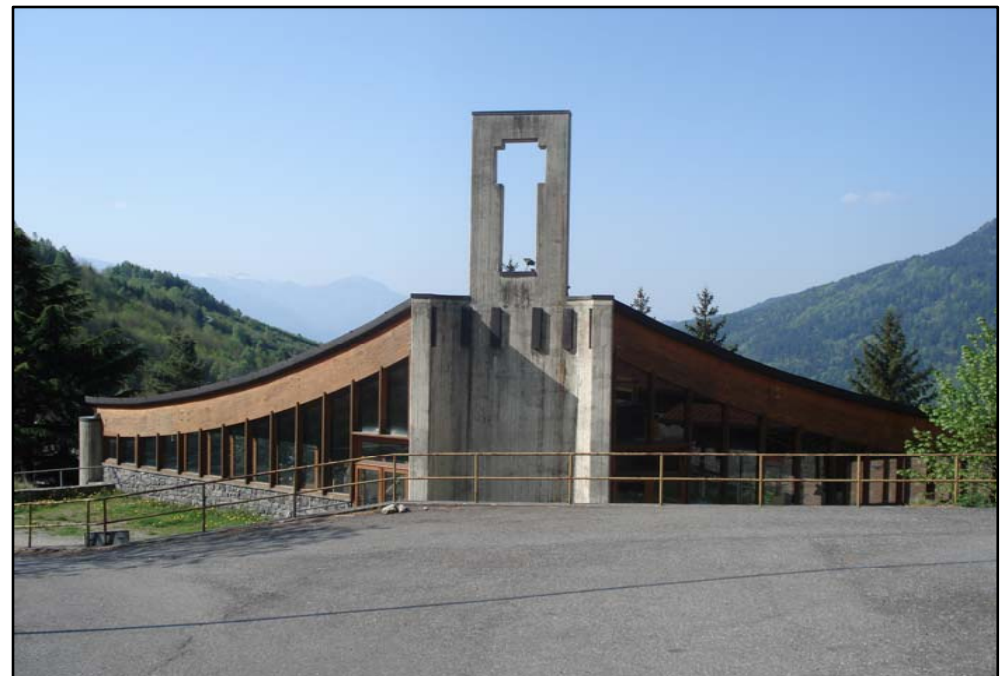
3.7

Gruppo di edifici che accolgono comunità religiose per ritiri spirituali. Compongono questo insieme: una piccola chiesa, un auditorium, una cucina, ampi spazi per la ristorazione, ampie camerate e piccole camere con bagno. Sono collegati tra loro da un sistema di vialetti pavimentati che si sviluppano tra tappeto erboso e zone piantumate. L'insieme è chiuso da recinzioni che variano per tipologia lungo il loro percorso.

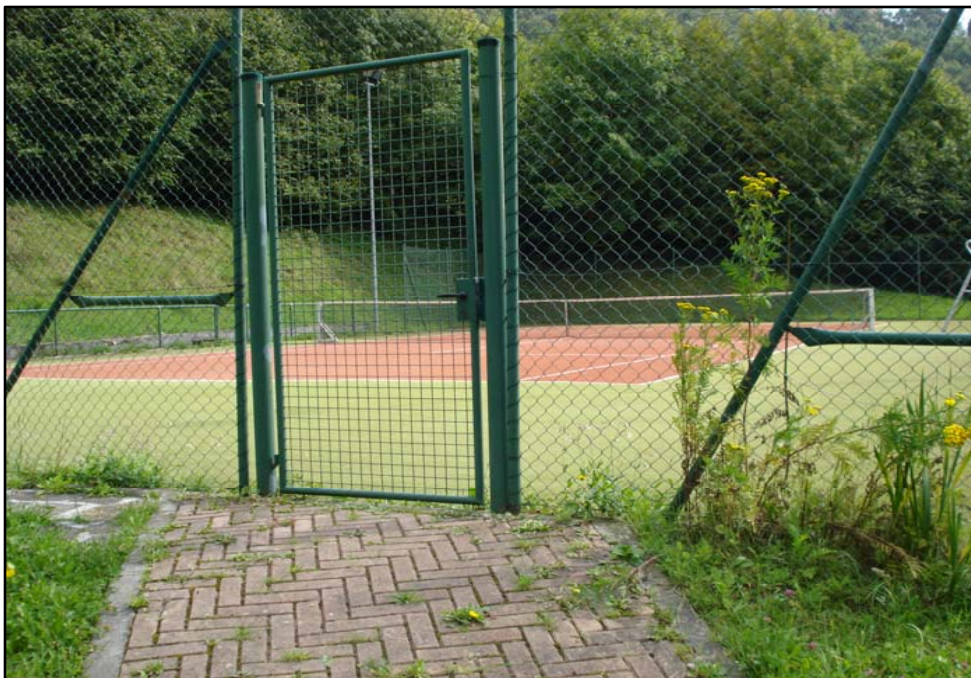
4.1

Centro sportivo con campo da calcio per gioco a sette, comprensivo di piccoli spalti e campo da tennis. Presenza di un piccolo edificio con funzione di bagno pubblico e spogliatoio. Alcuni lotti a prato contigui al centro e usati come parcheggio sono scarsamente illuminati. L'accesso all'area necessita di interventi di sistemazione della pavimentazione e delle pertinenze.

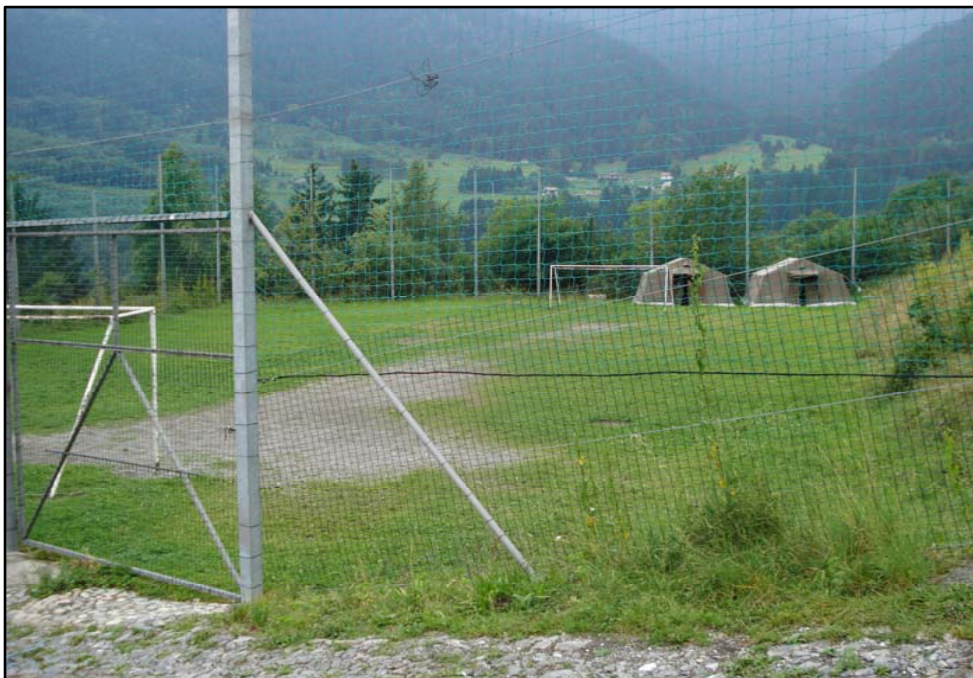
4.2

Ampia area verde posta a valle dell'oratorio, vi insiste un piccolo campetto da calcio recintato con rete metallica e privo di spalti e illuminazione. L'area necessita di una complessiva riconfigurazione che, pur preservando gli aspetti naturalistici, ne faciliti la fruizione.

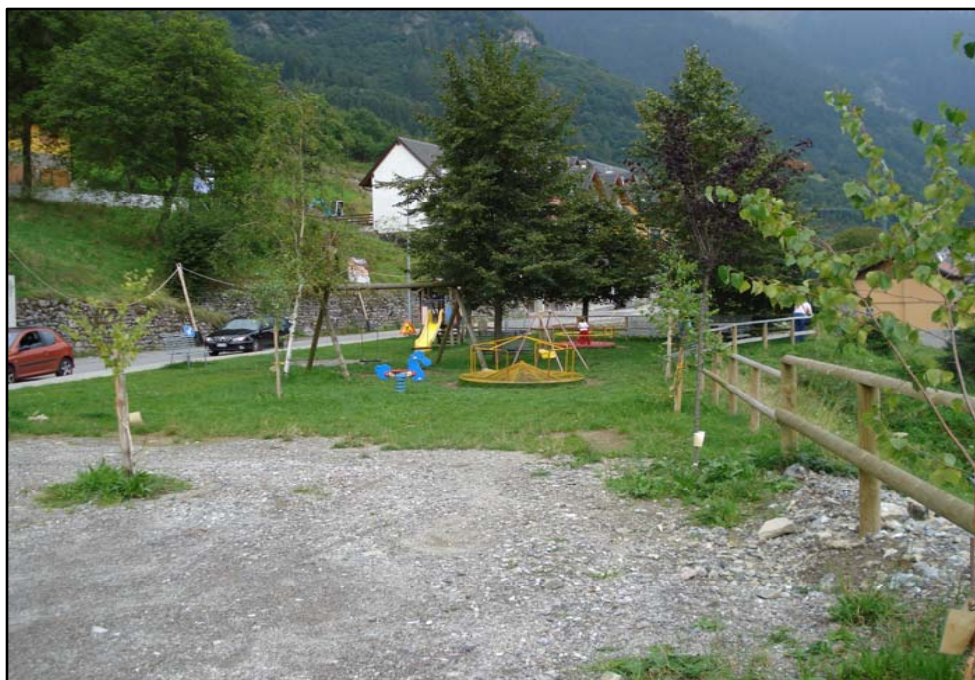
4.3

L'area, di forma allungata, si sviluppa parallela a via A. Diaz nelle vicinanze della zona di nuova espansione. I parcheggi, mq 445,00 circa, sono posti in testa all'area confinati da uno spazio adibito a parco gioco attrezzato (mq 426,00 circa). La restante area, sterrata, poco inerbata e con rade piantumazioni. I lavori di sistemazione dell'area non sono ancora stati completati. L'ambito necessita di un intervento complessivo di completamento e riqualificazione. Le funzioni attualmente presenti devono essere potenziate ed integrate: l'area si presta ad ospitare attrezzature leggere per lo svago ed il tempo libero e a svolgere la funzione di nuovo luogo di incontro e aggregazione.

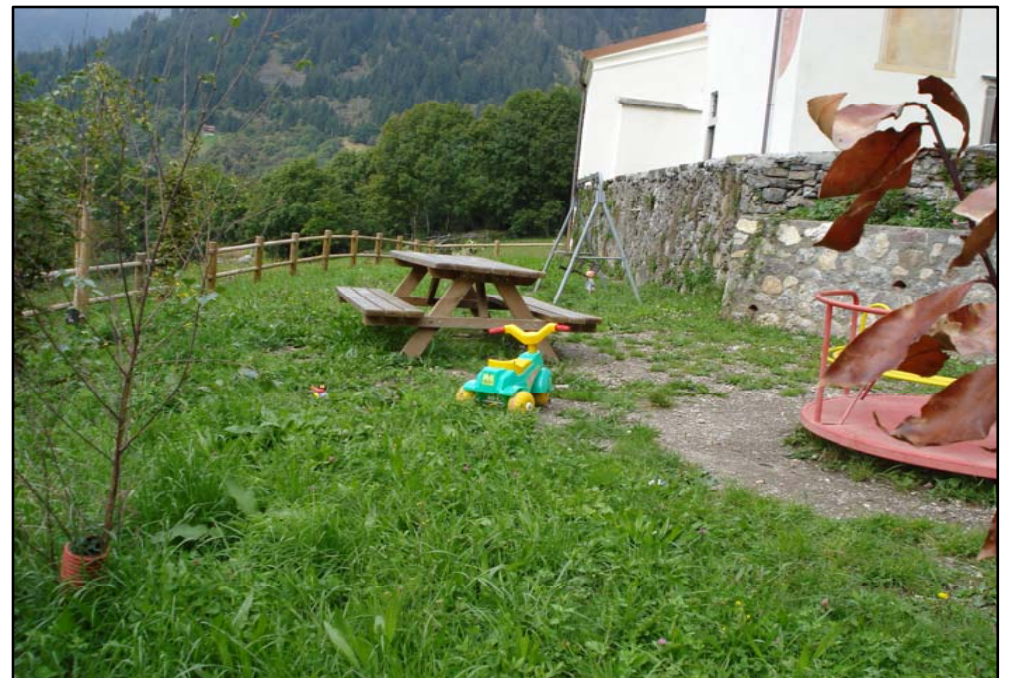
4.4

Piccolo parco giochi attrezzato, situato in un'area contigua alla chiesa di S. Giovanni a Sommaprada. Dotato di tavolo e panchine per la seduta. Interamente a prato, presenza di piccoli arbusti e di recinzione in legno. Migliorare la semina del tappeto erboso.

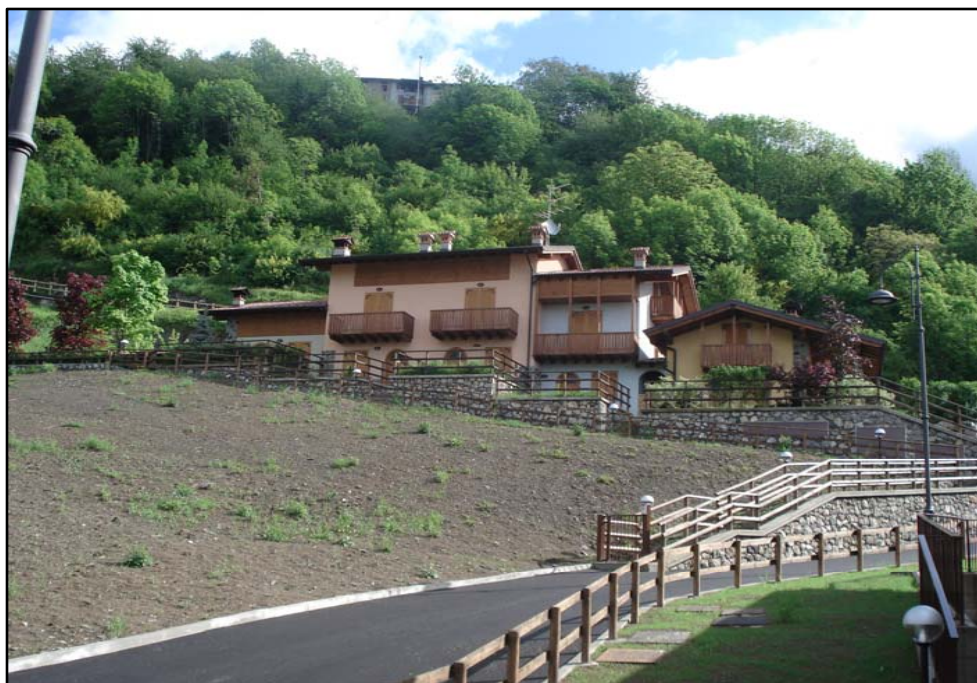
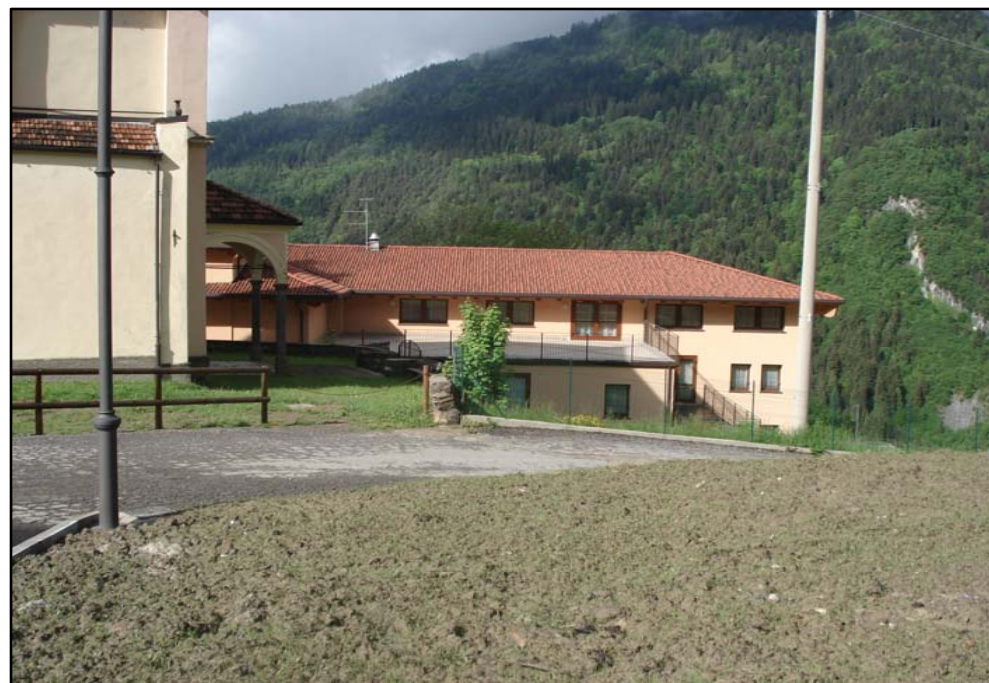
4.6

Ampia area nei pressi del recente complesso edilizio sito in S.Nazzaro. L'area necessita di un intervento complessivo di completamento e riqualificazione. L'area si presta ad ospitare attrezzature leggere per lo svago ed il tempo libero e a svolgere la funzione di nuovo luogo di incontro ed aggregazione posto in posizione baricentrica rispetto agli abitati di Laveno e Sucinva.

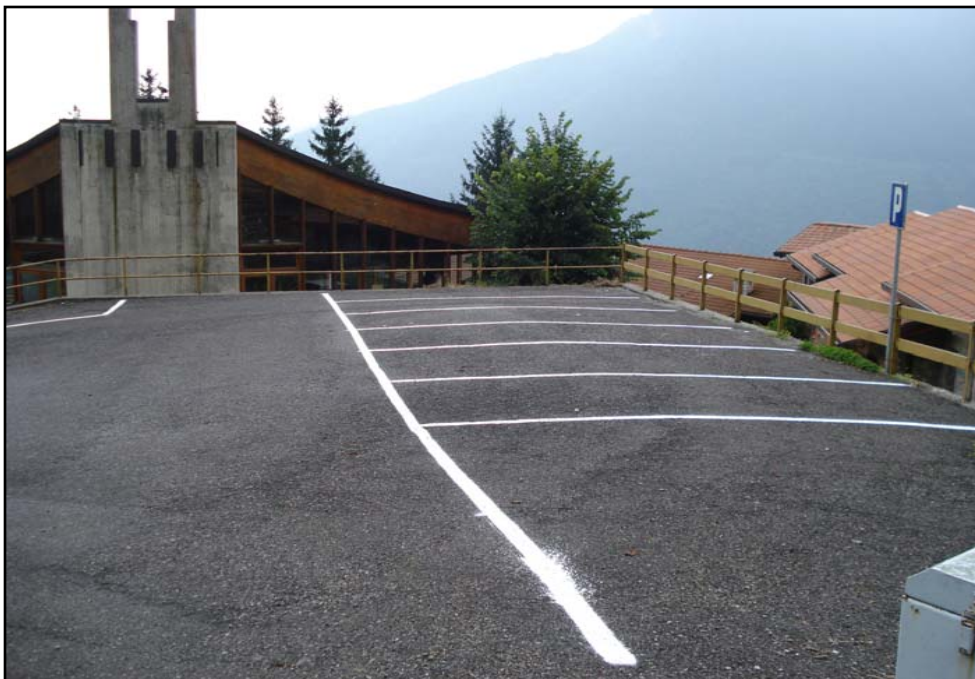
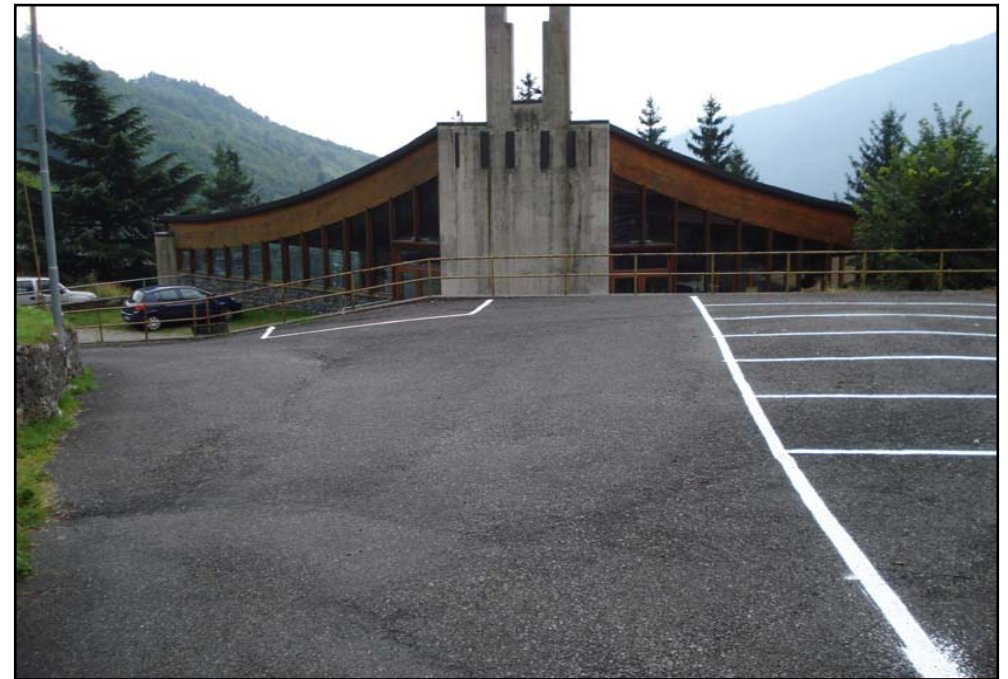
5.1

Note
 Parcheggio posto a nord della Casa della Sapienza a Sommaprada. Asfaltato, scarsamente illuminato.
