COMUNE DI LOZIO

PIANO DEI SERVIZI

Catalogo dei servizi

ps.P03

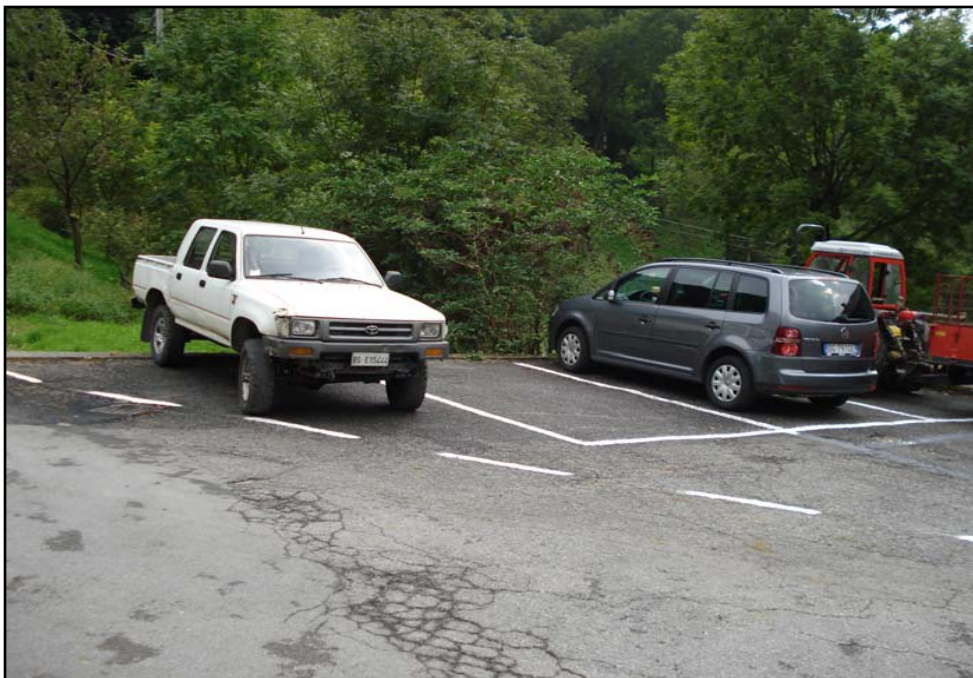
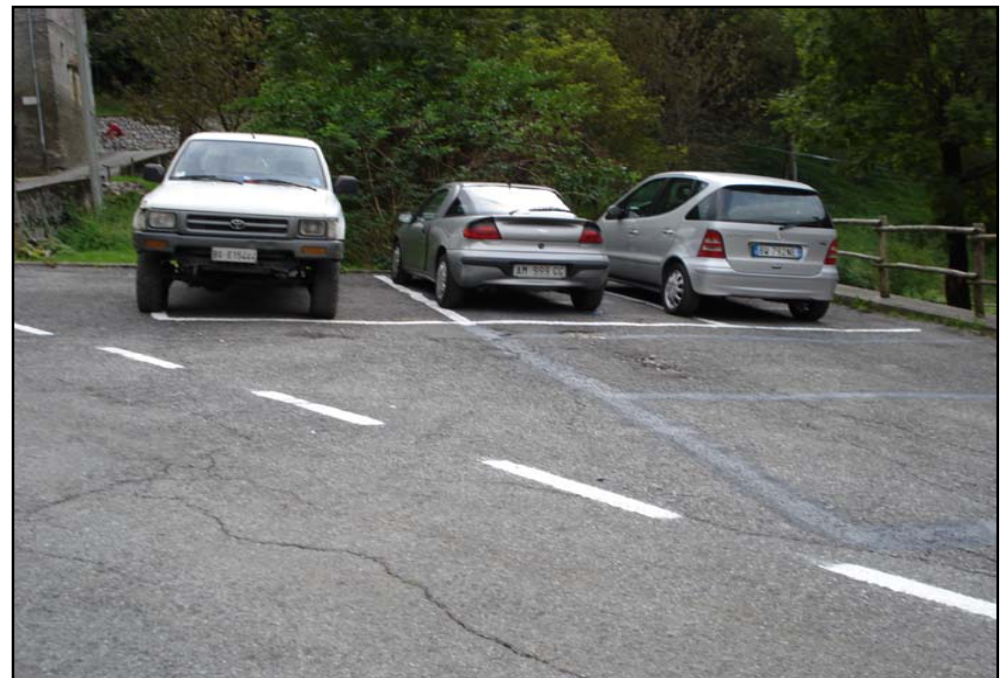
Parcheggi
5.3

Note
 Piccolo parcheggio vicino alla chiesa di S. Giovanni a Sommaprada. Asfaltato e scarsamente illuminato.

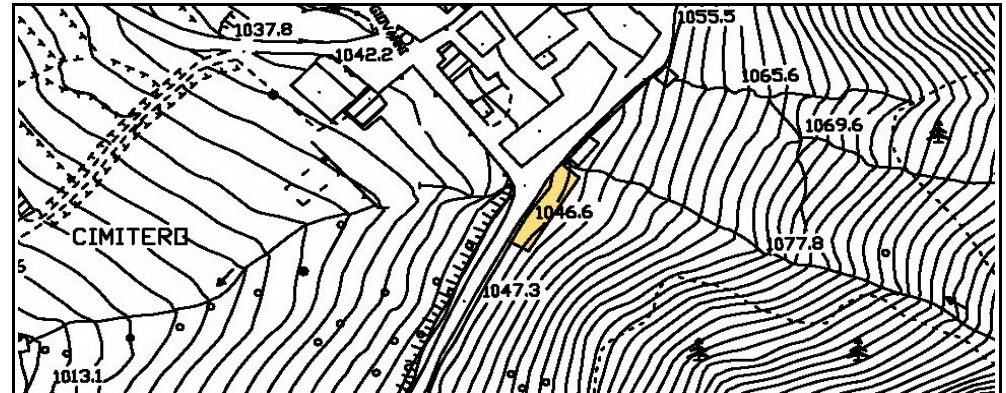
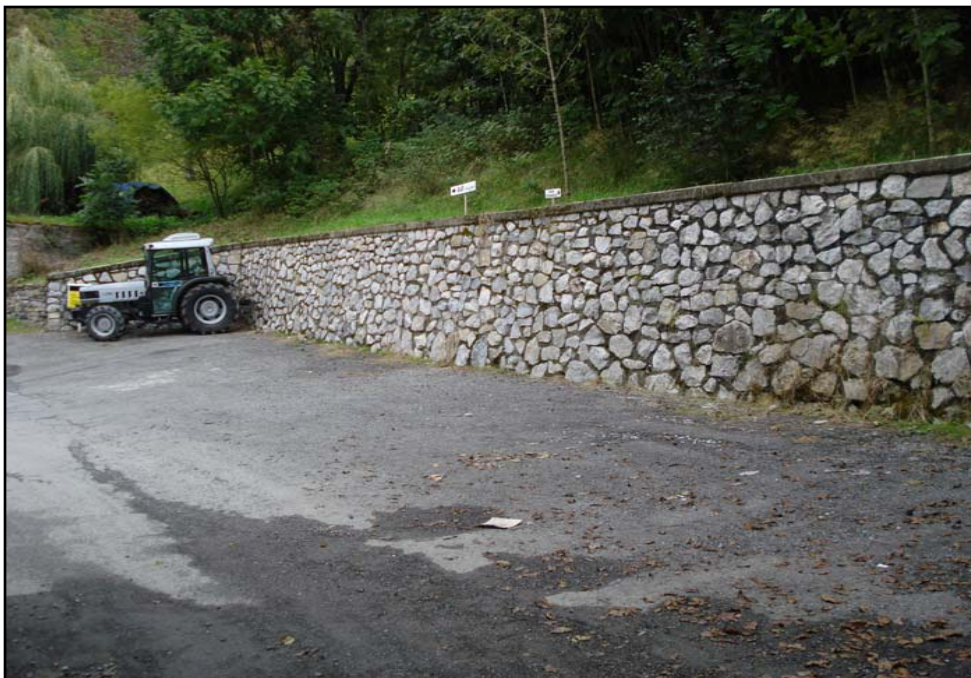
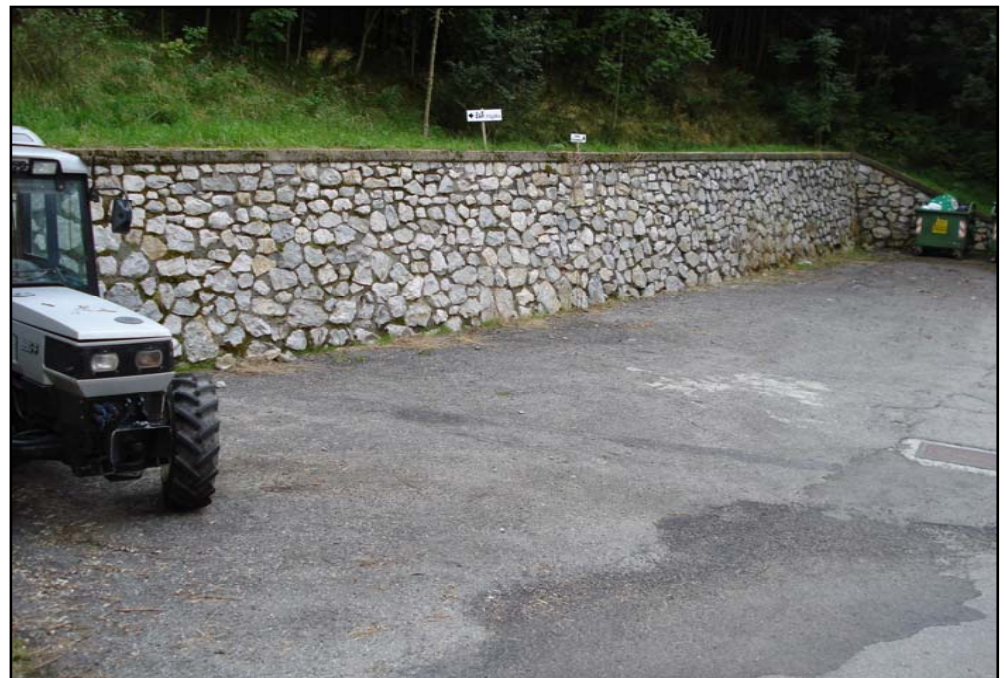
5.4

Parcheggio al limitare del centro storico di Sommaprada sulla direttrice che va ai monti di Cerveno. Asfaltato, scarsamente illuminato e privo di delimitazione a terra degli spazi per la sosta.

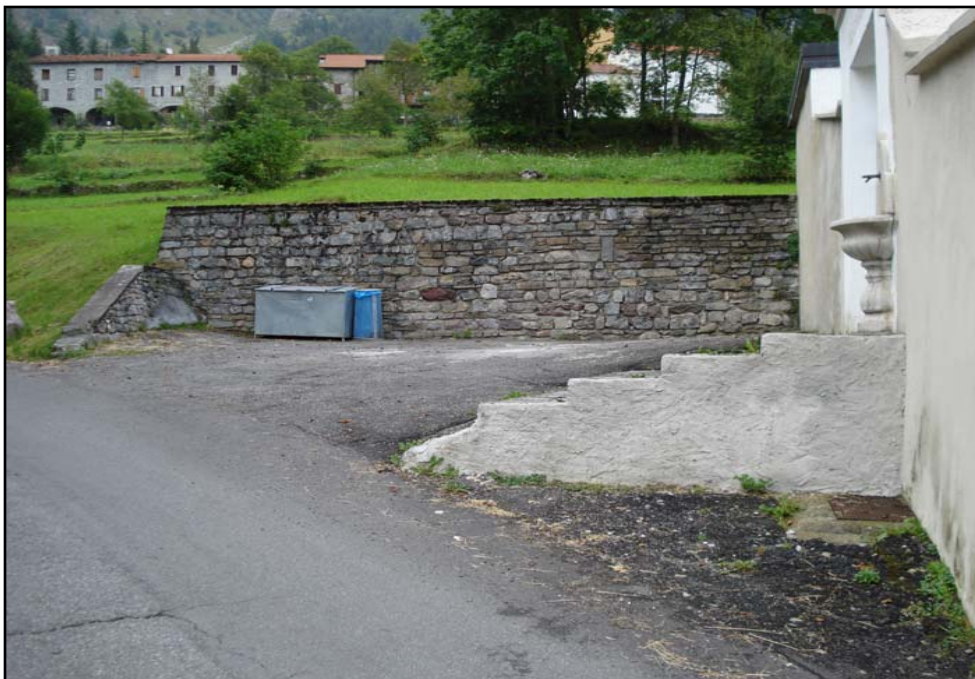
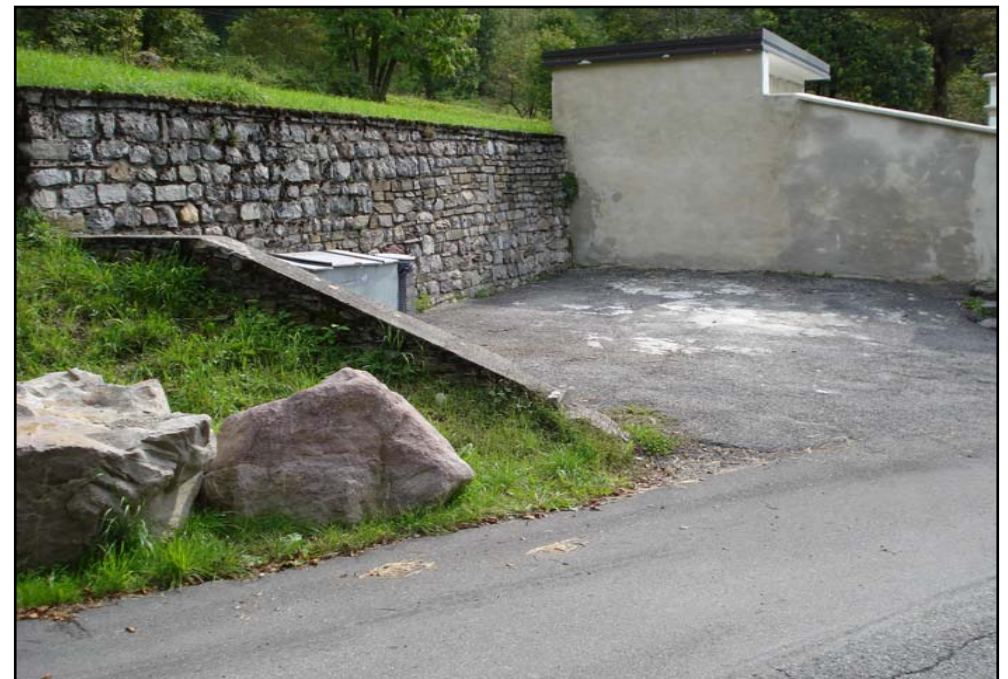
Parcheggi
5.5

Note
 Piccolo parcheggio vicino al cimitero di Sommaprada. Asfaltato, non illuminato. Privo di segnalazioni a terra degli spazi per la sosta.

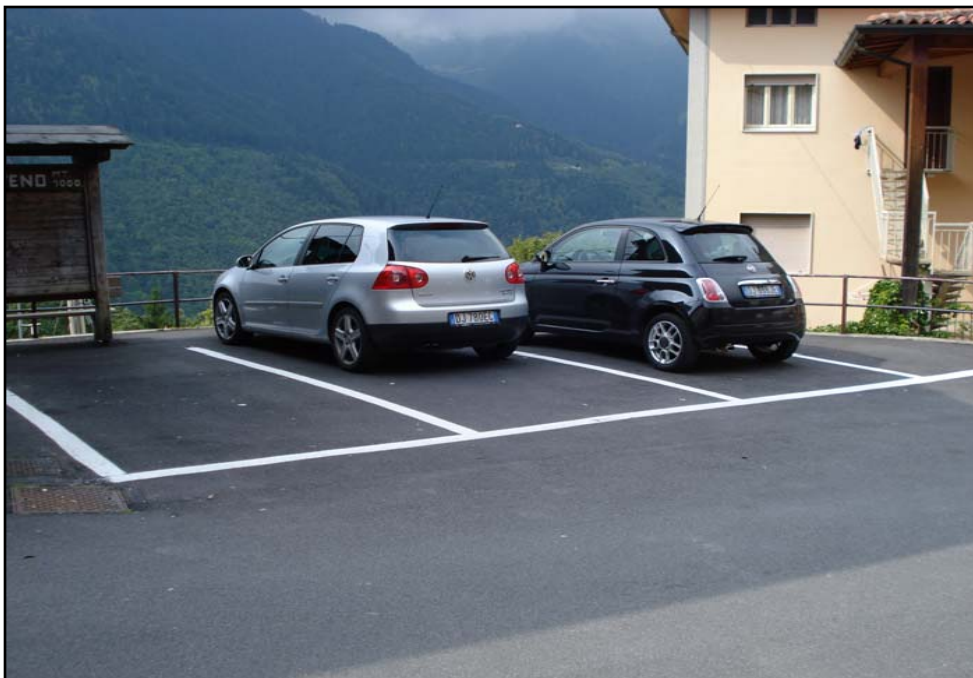
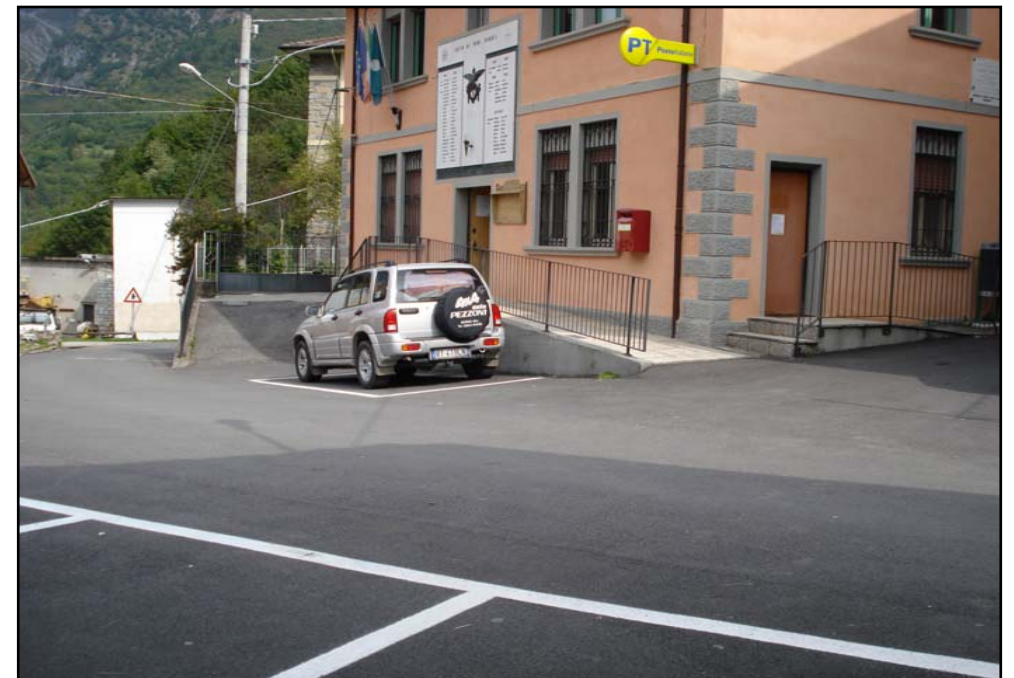
5.6

Note
 Piccoli parcheggi situati vicino al municipio di Laveno. Asfaltati scarsamente illuminati.

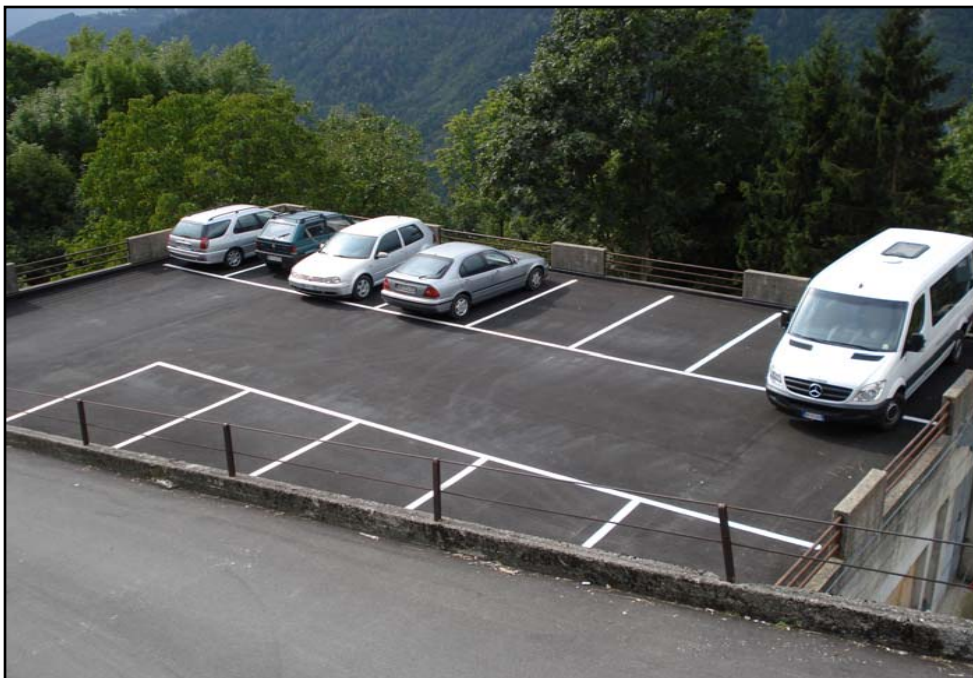
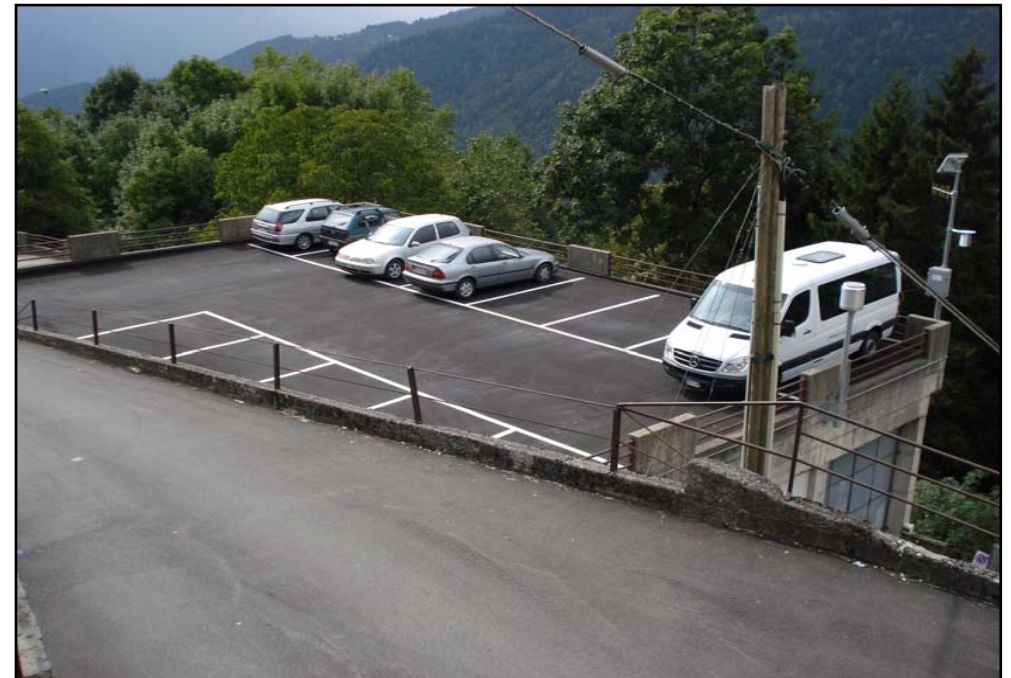
Parcheggi
5.7

Parcheggio in Laveno, collocato sopra il deposito comunale. Asfaltato, illuminato, ben delimitati gli spazi di sosta. La ringhiera che ne delimita l'affaccio verso valle è bassa e deve essere adeguata a norma di legge.

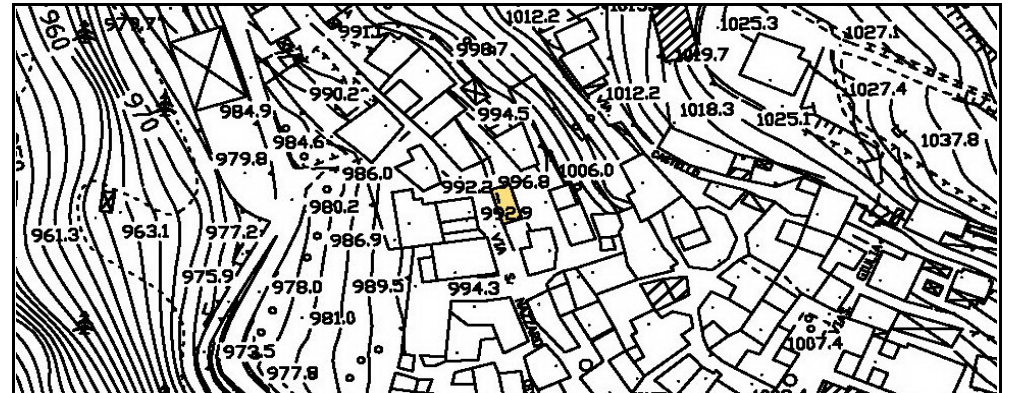
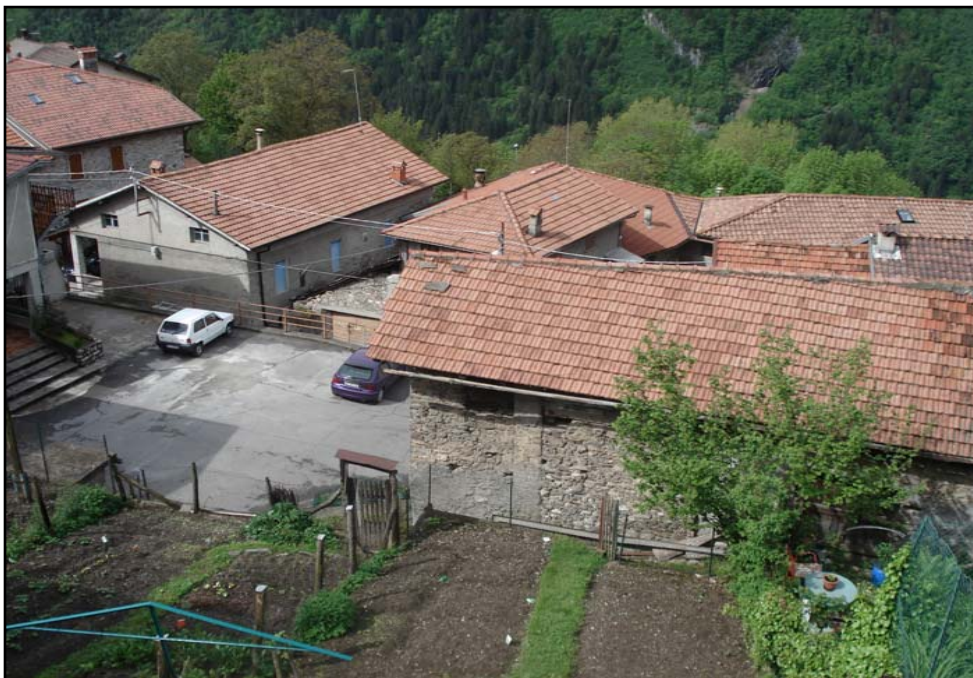
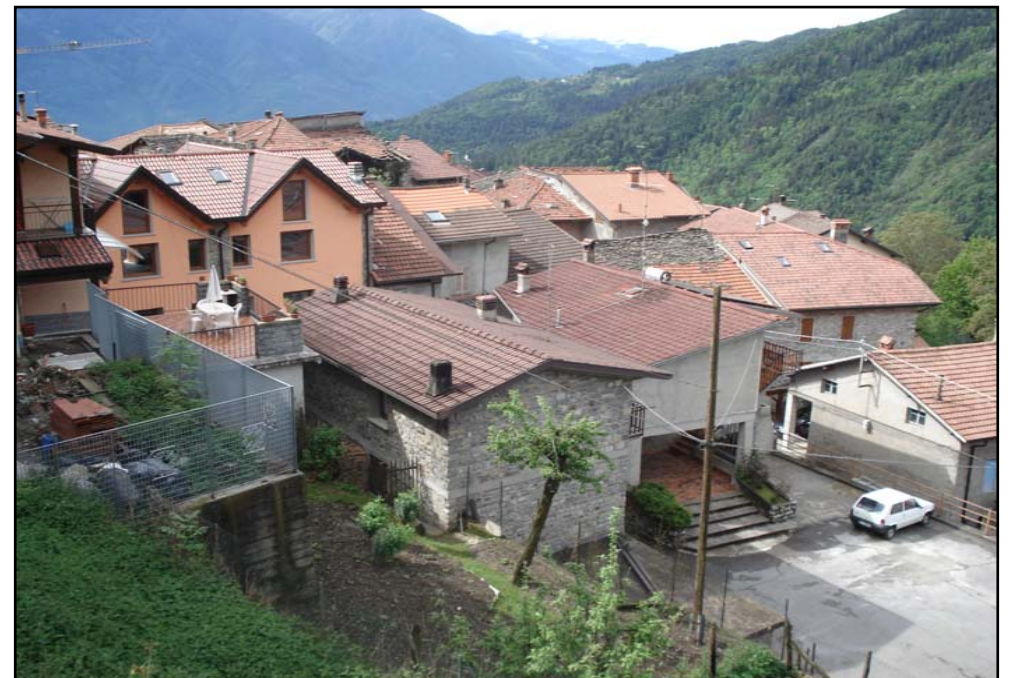
5.8

Note
 Parcheggio situato nel centro storico di Laveno. Asfaltato ed illuminato manca della segnaletica a terra.

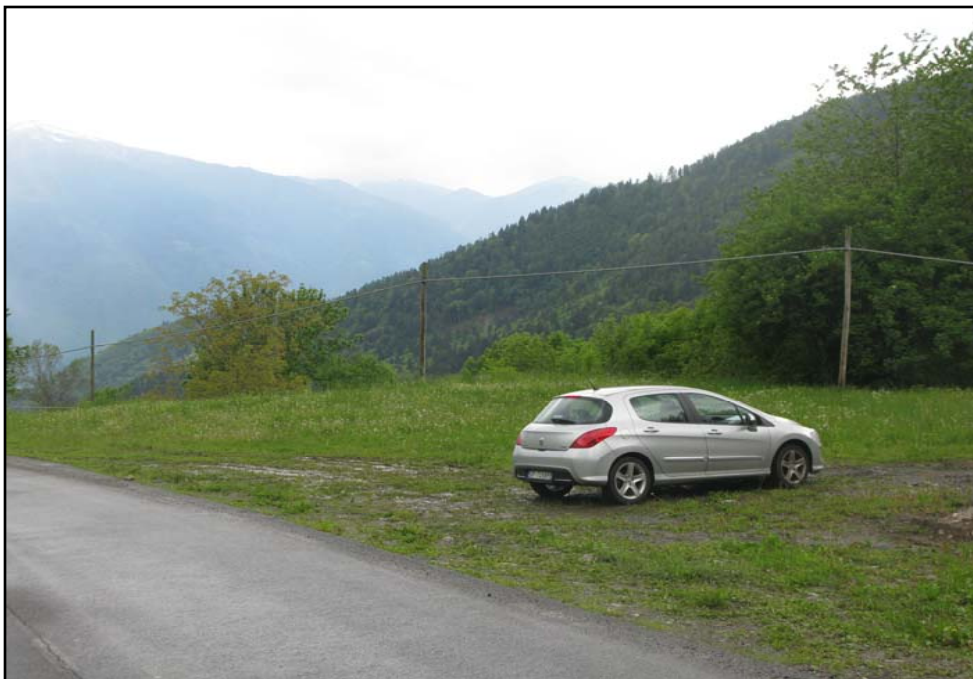
Parcheggi
5.10

Spazio destinato a parcheggio contiguo alla S.P. n.°92 nelle vicinanze del campo sportivo comunale. Il fondo si presenta sterrato e privo di illuminazione propria. L'area non è ben definita e delimitata nella sua funzione. Lo spazio che attualmente è destinato a parcheggio necessita di un intervento complessivo di completamento e di riqualificazione.

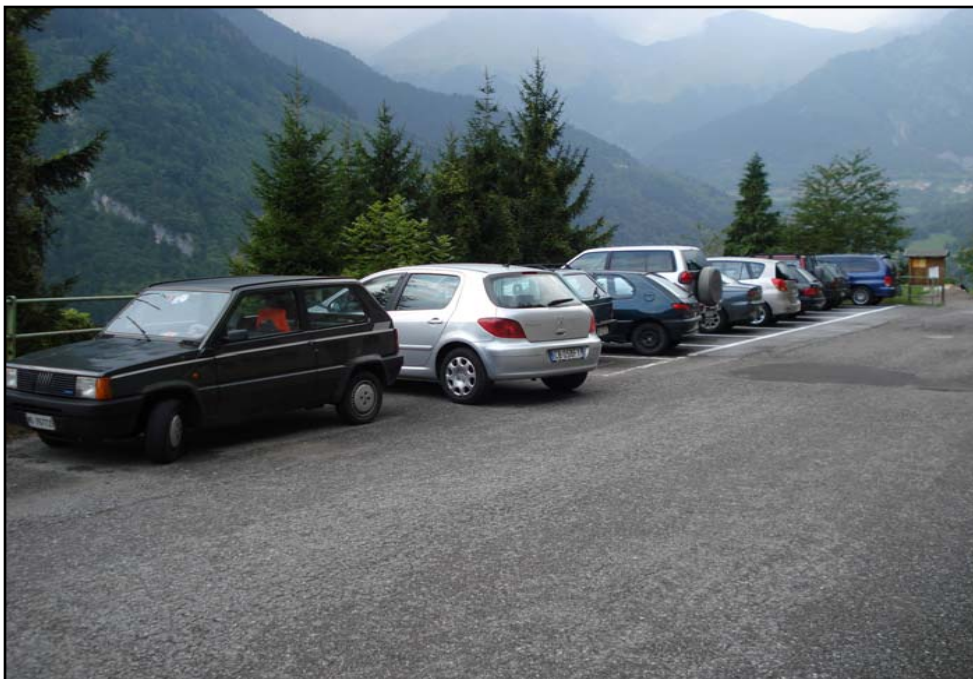
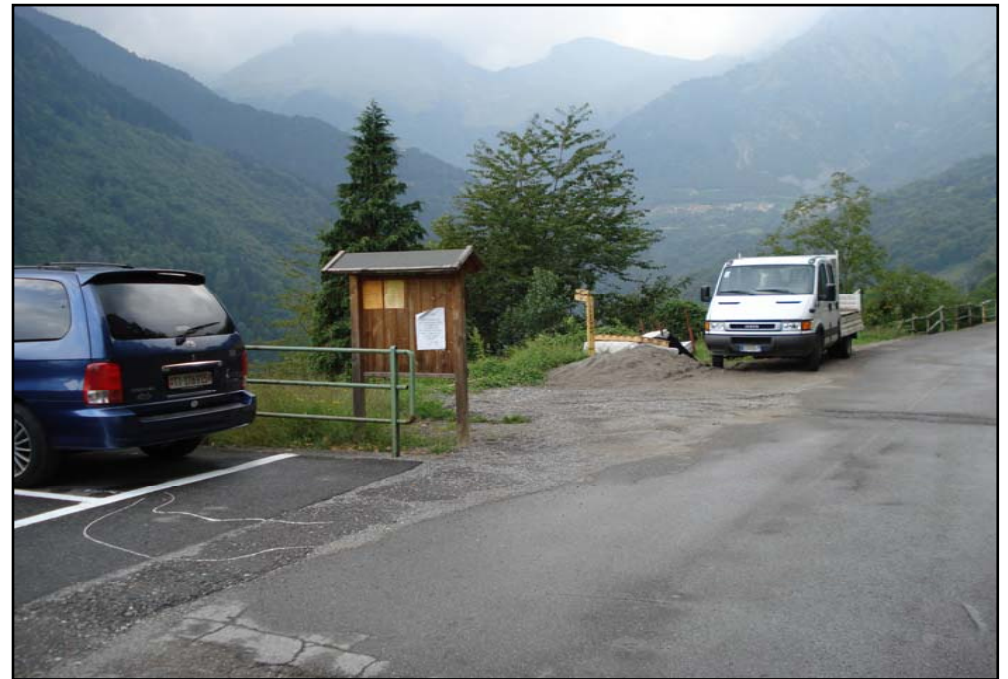
5.11

Note
 Parcheggio situato vicino al centro storico di Sucinva. Asfaltato scarsamente illuminato.

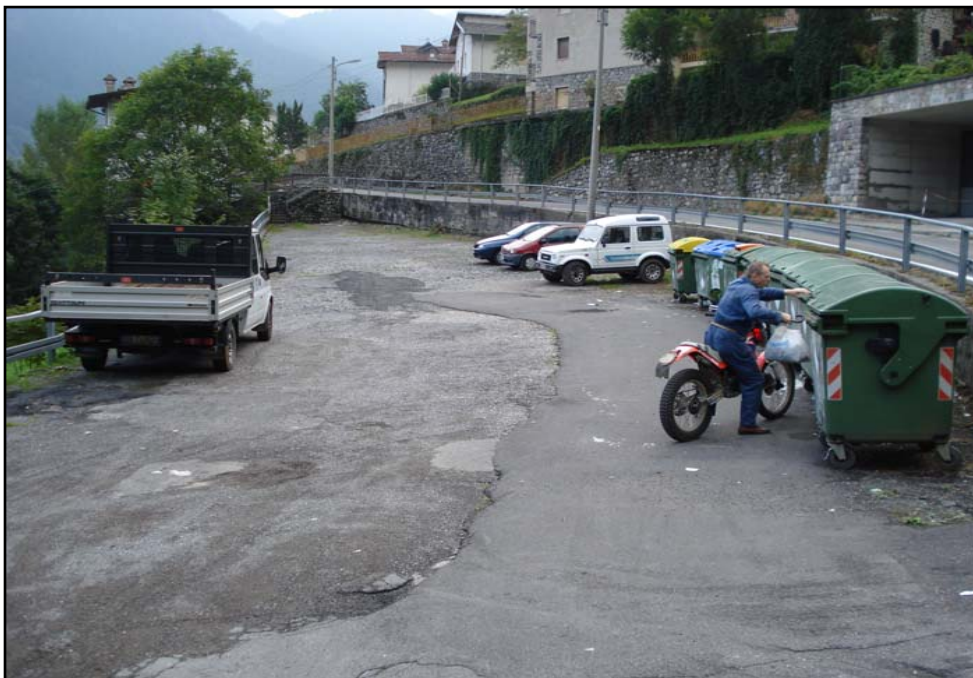
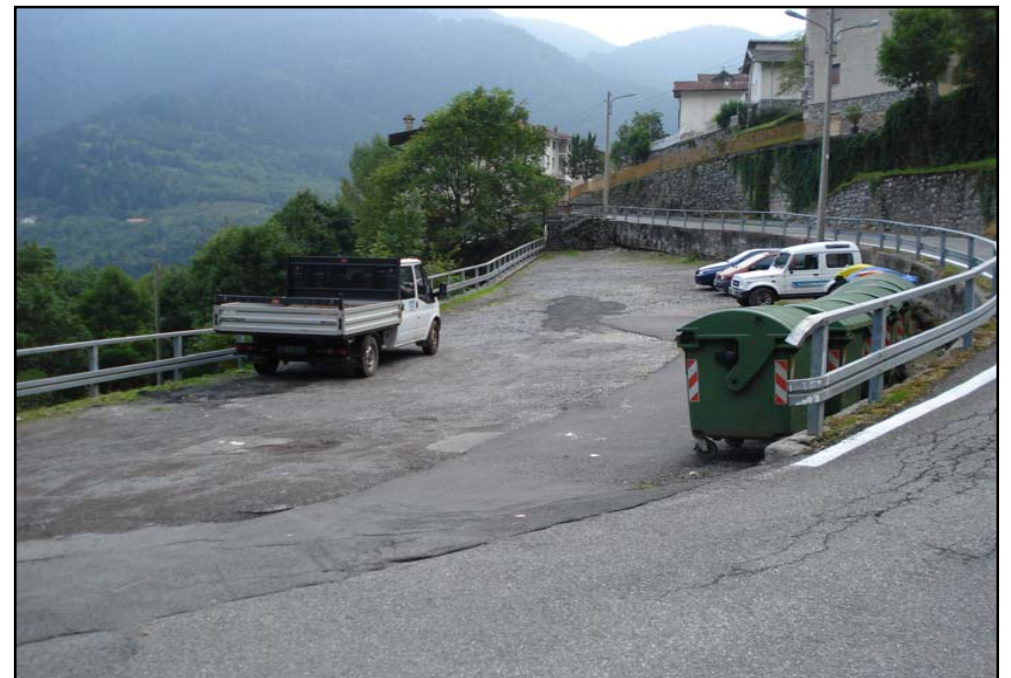
5.12

E' per dimensioni il più grande parcheggio di Villa. Situato all'ingresso del paese, è asfaltato e riceve illuminazione dai lampioni stradali. Privo di segnalazioni a terra per gli spazi di sosta. Presenza di contenitori per la raccolta differenziata. L'asfalto ha subito vari rappezzi, non sono delimitati gli spazi della sosta. Riqualificare lo spazio mediante la realizzazione di una nuova pavimentazione e delimitazione degli spazi di sosta, illuminare l'area in modo adeguato.

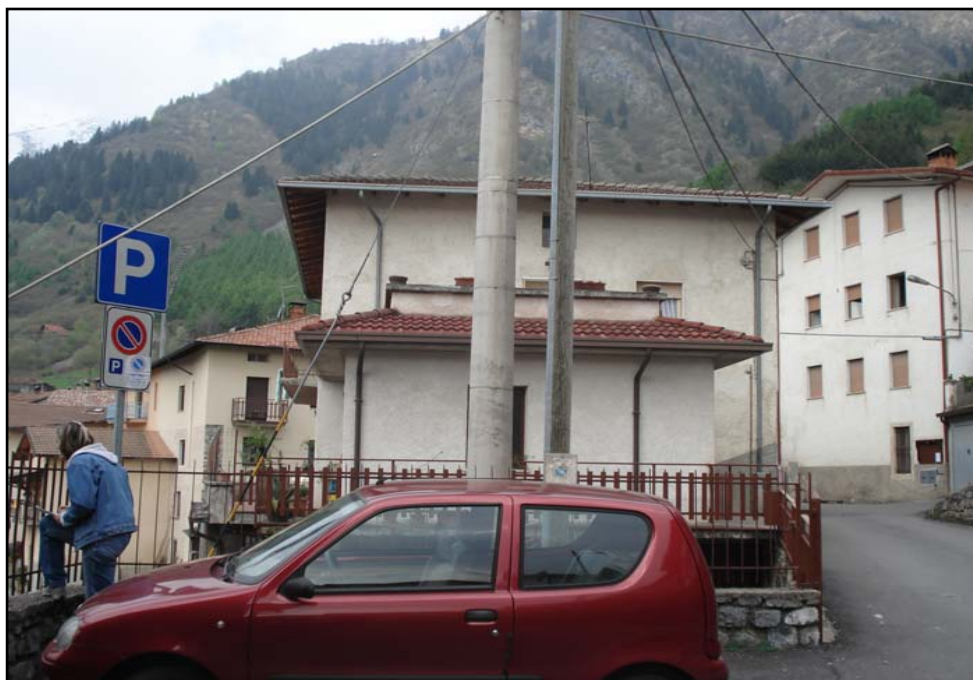
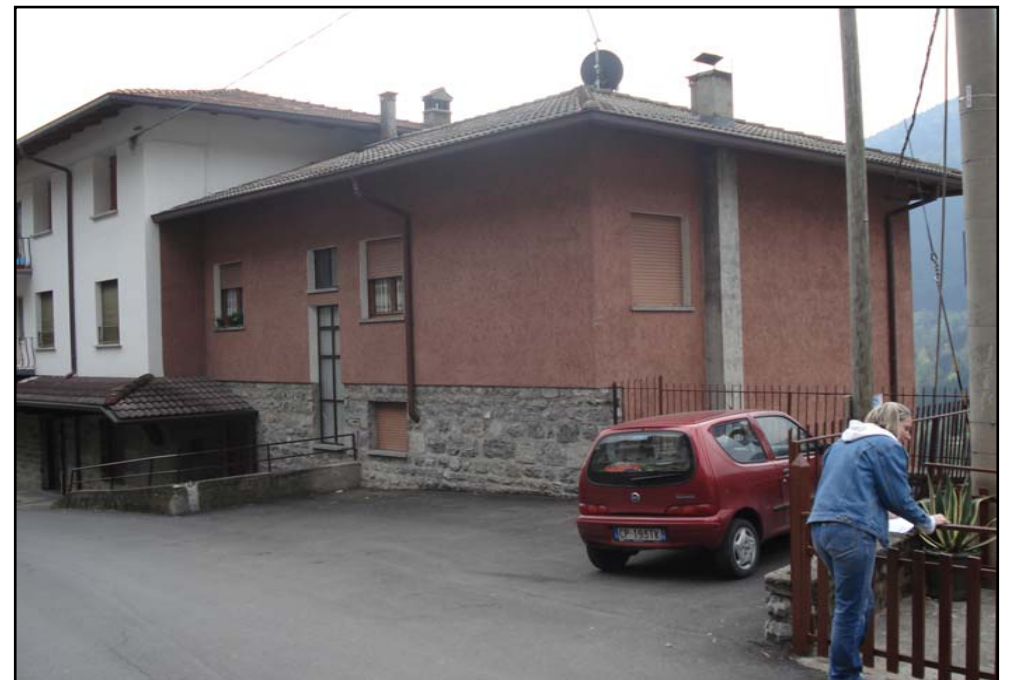
5.13

Piccolo parcheggio lungo Via S. Paolo in parte delineato da un edificio. Privo di segnalazioni a terra degli spazi per la sosta.

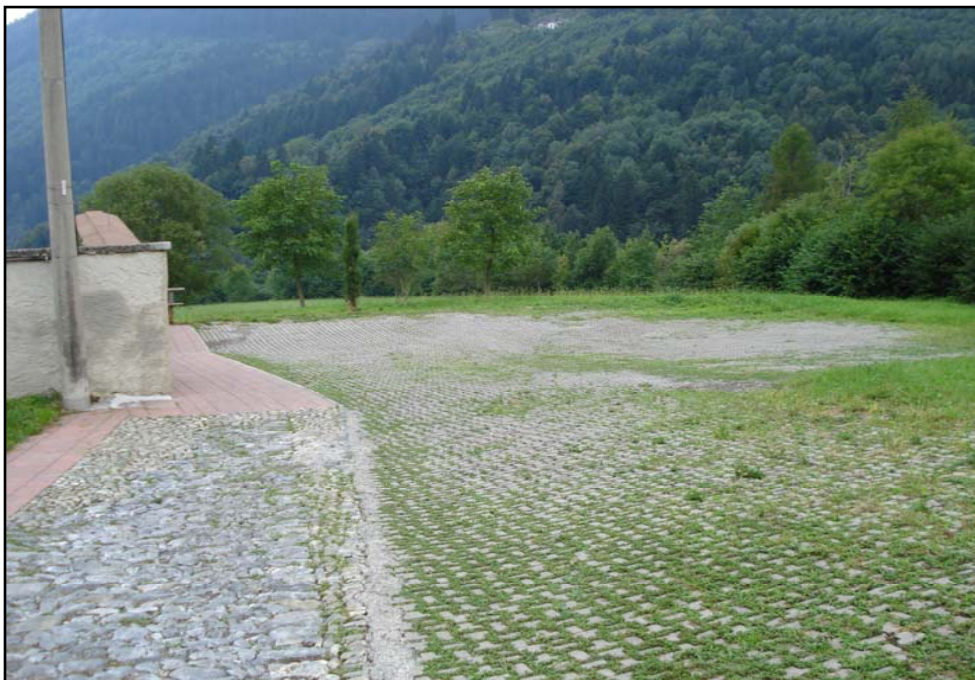
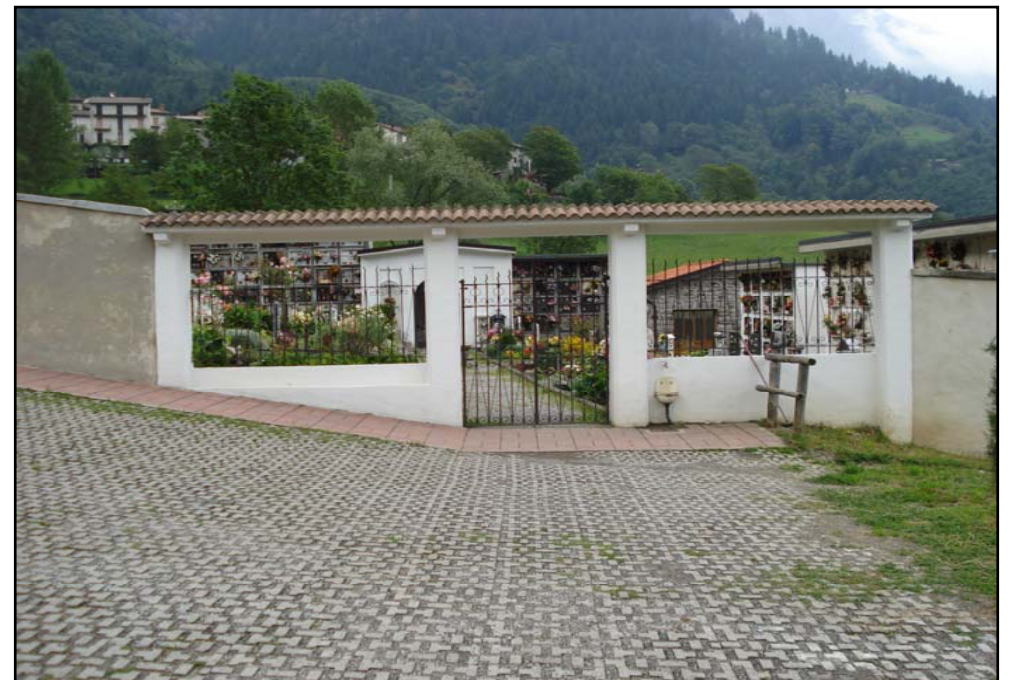
Parcheggi
5.14

Note
 Spazio antistante il cimitero di Villa destinato a parcheggio, pavimentato con autobloccanti, scarsamente illuminato. Il parcheggio non è ben definito come spazio e necessita di un intervento complessivo di completamento e riqualificazione.

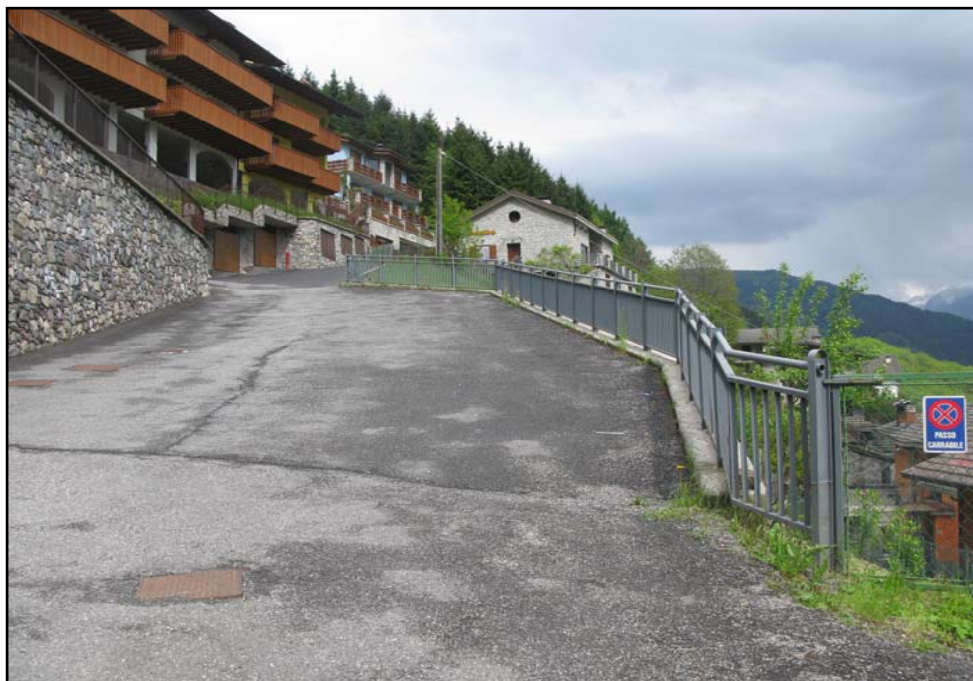
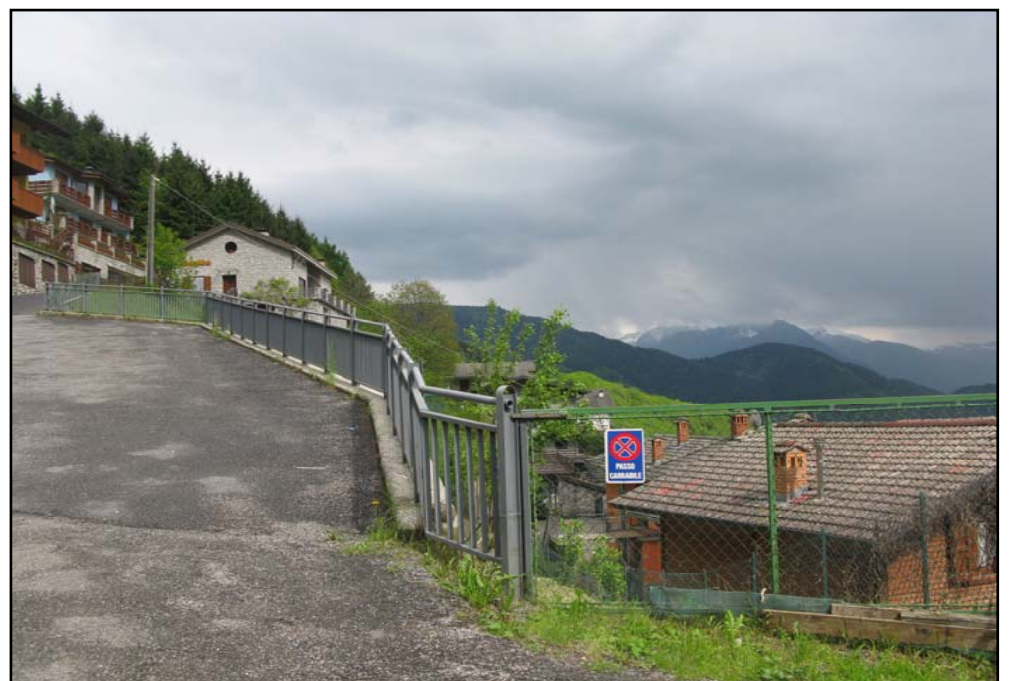
Parcheggi
5.15

Note
 Parcheggi situati nella zona di nuova edificazione lungo via Nobili a monte del nucleo storico di Villa. Asfaltato, illuminato solo da lampioni stradali, è privo di segnalazioni a terra degli spazi per la sosta.

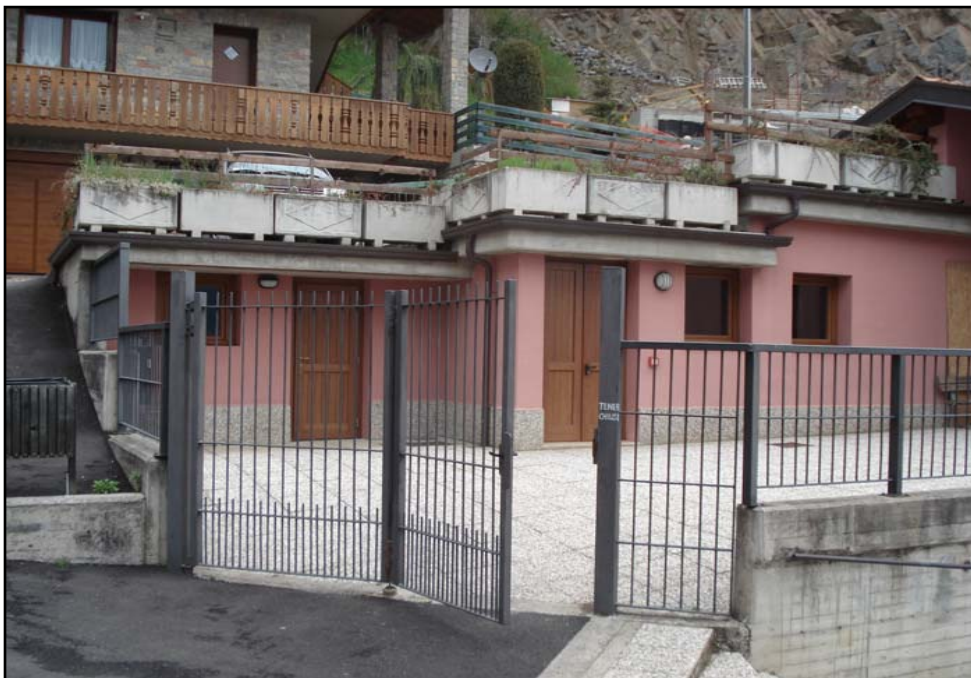
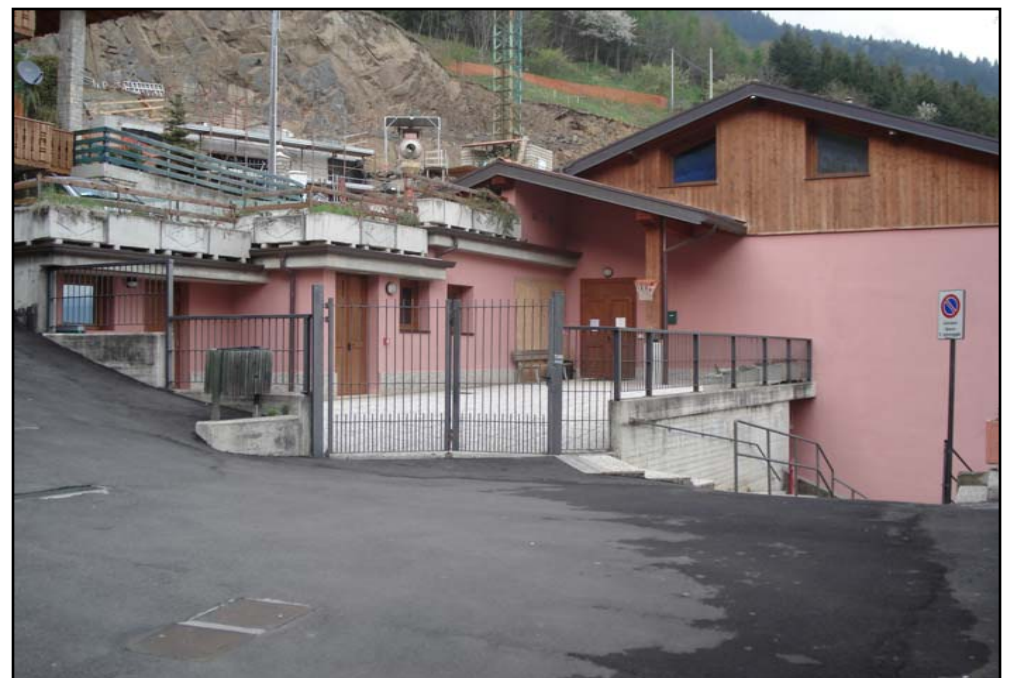
5.16

Parcheggio asfaltato, posto sulla copertura piana di alcuni locali ha ridosso dell'edificio scolastico. Illuminato da lampioni stradali è delimitato a valle da vasi in cls e da una staccionata in legno.

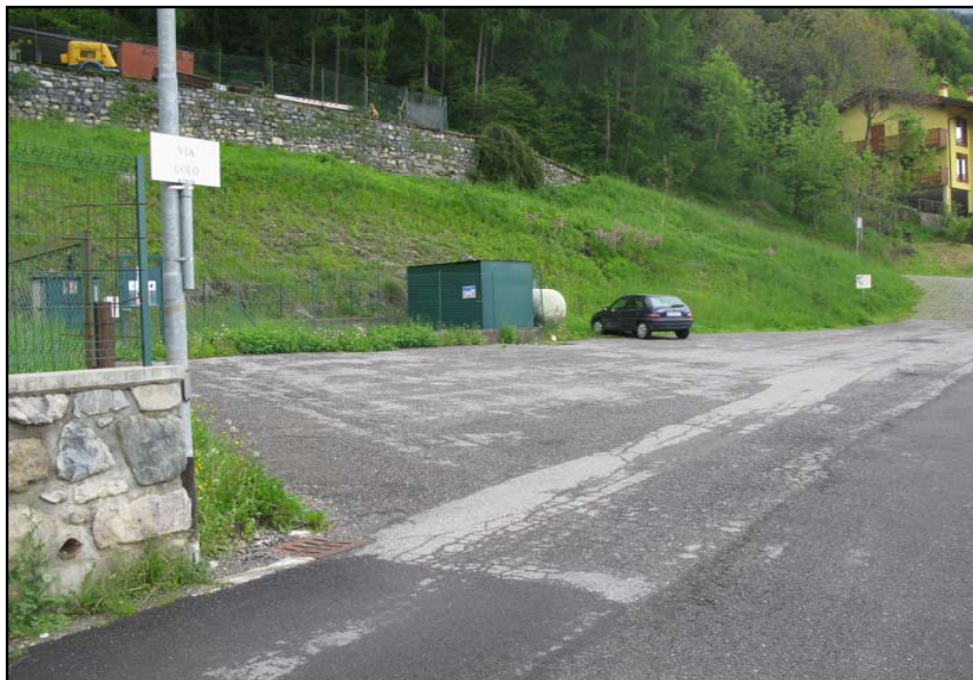
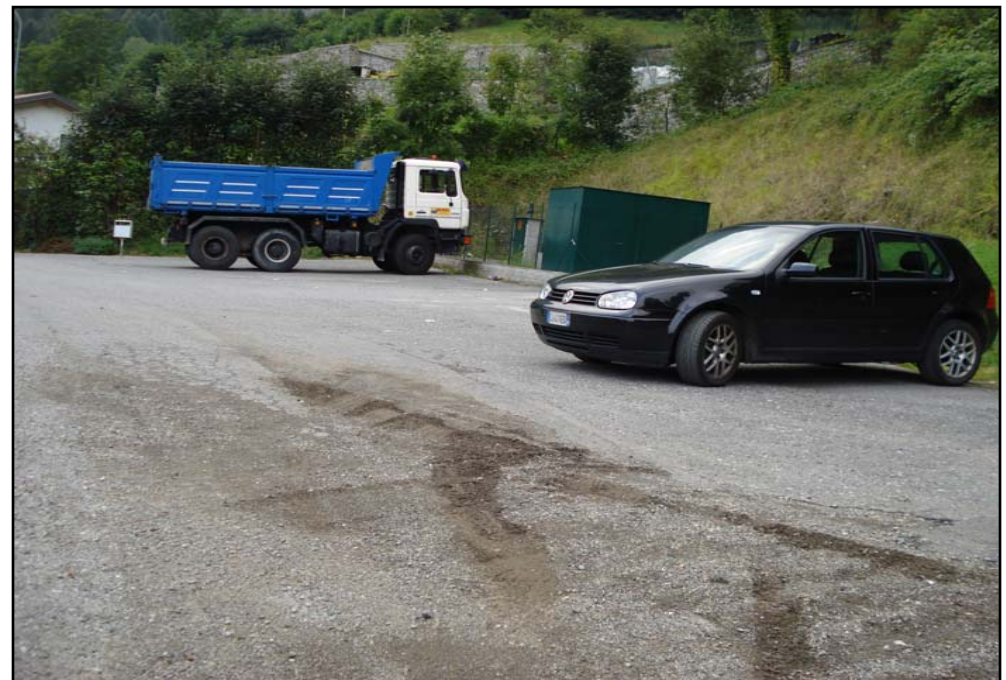
Parcheggi
5.17

Parcheggio asfaltato, illuminato solo da lampioni stradali. Non sono presenti le delimitazioni a terra degli spazi per la sosta. Delimitare gli spazi per la sosta.

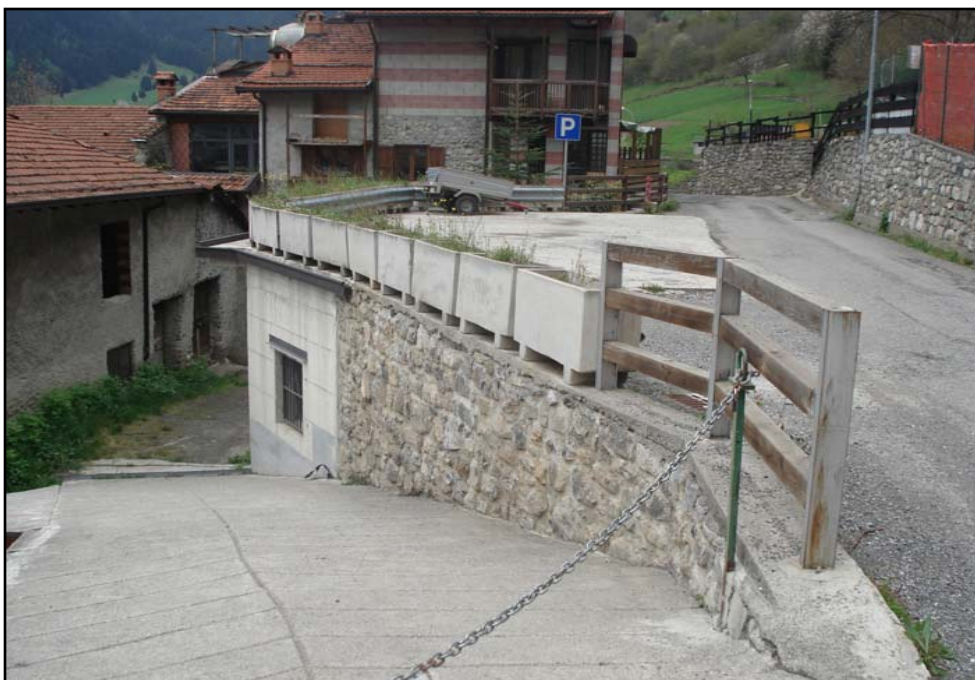
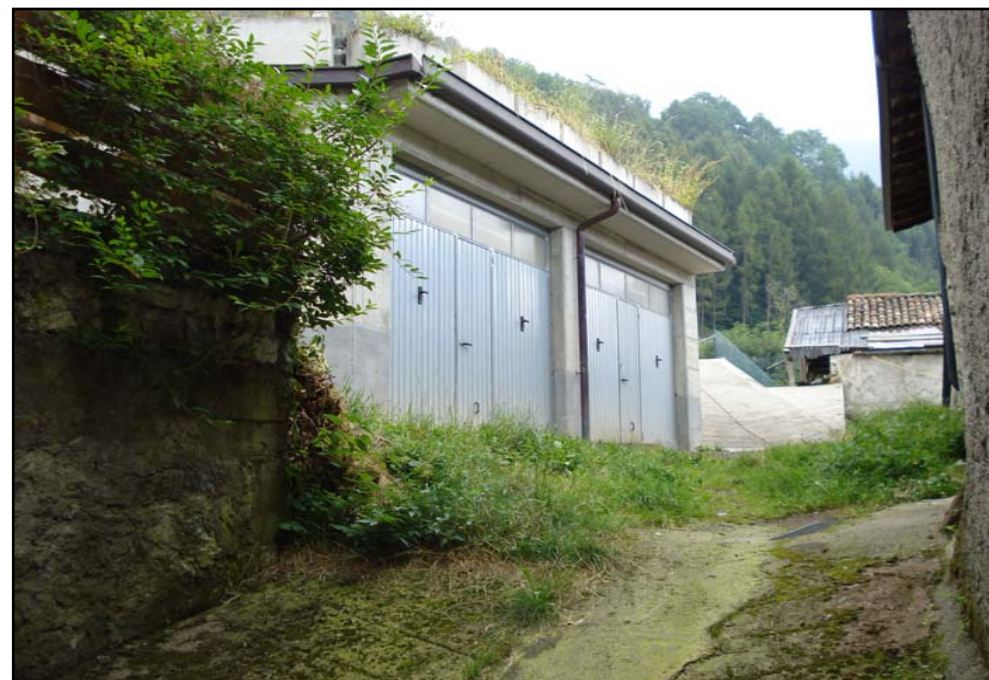
5.18

Parcheggio ricavato da uno slargo di via Golo: l'area, copertura piana di due autorimesse poste a valle, è di uso pubblico con fondo in cls, l'illuminazione è quella stradale, non sono segnati gli spazi di sosta ed è delimitato a valle da vasi in cls.

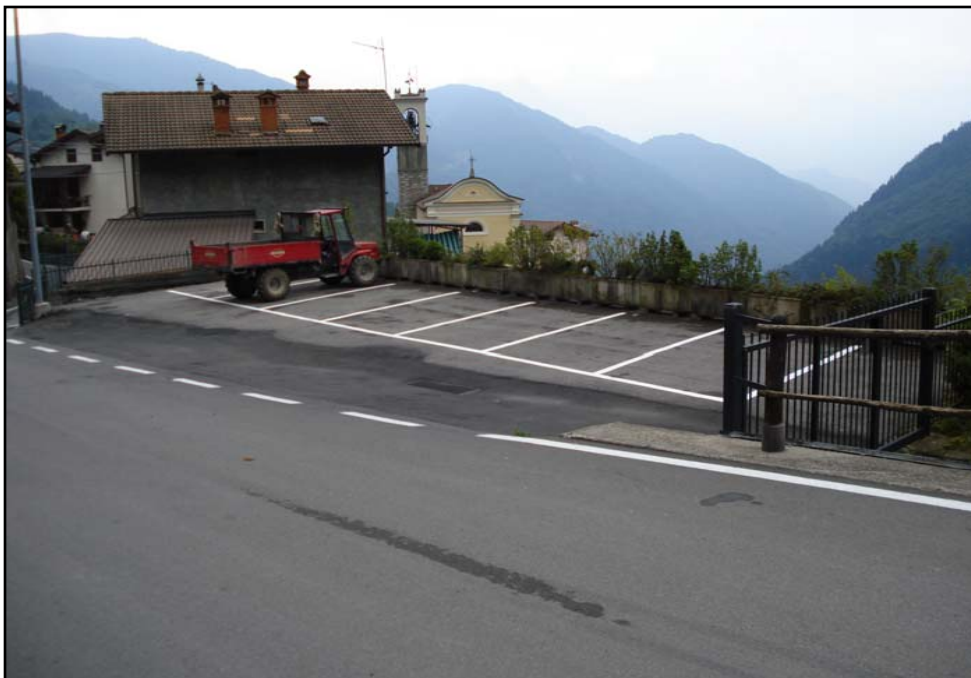
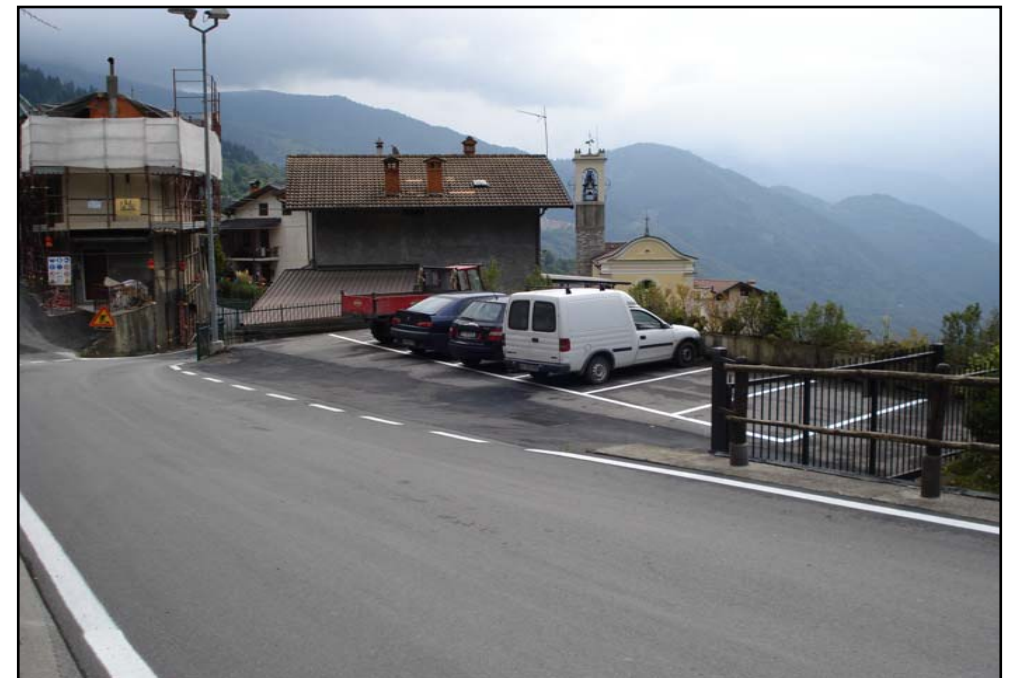
5.19

Parcheggio situato ad ovest del centro storico di Villa ospita sette posti macchina. Asfaltato non illuminato con luci proprie.
