COMUNE DI LOZIO

PIANO DEI SERVIZI

Catalogo dei servizi

ps.P03

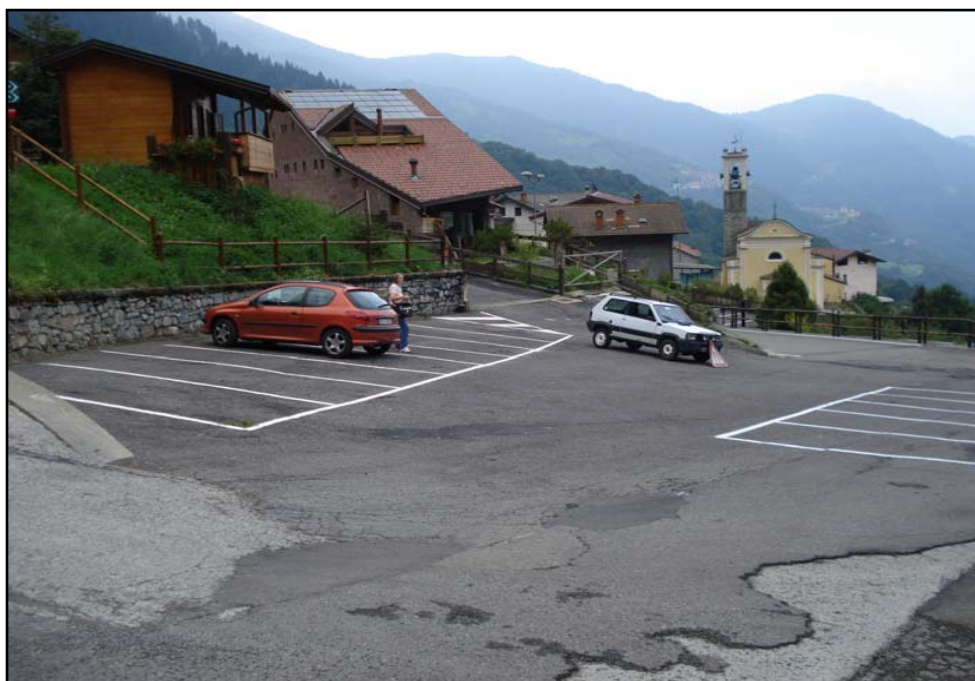
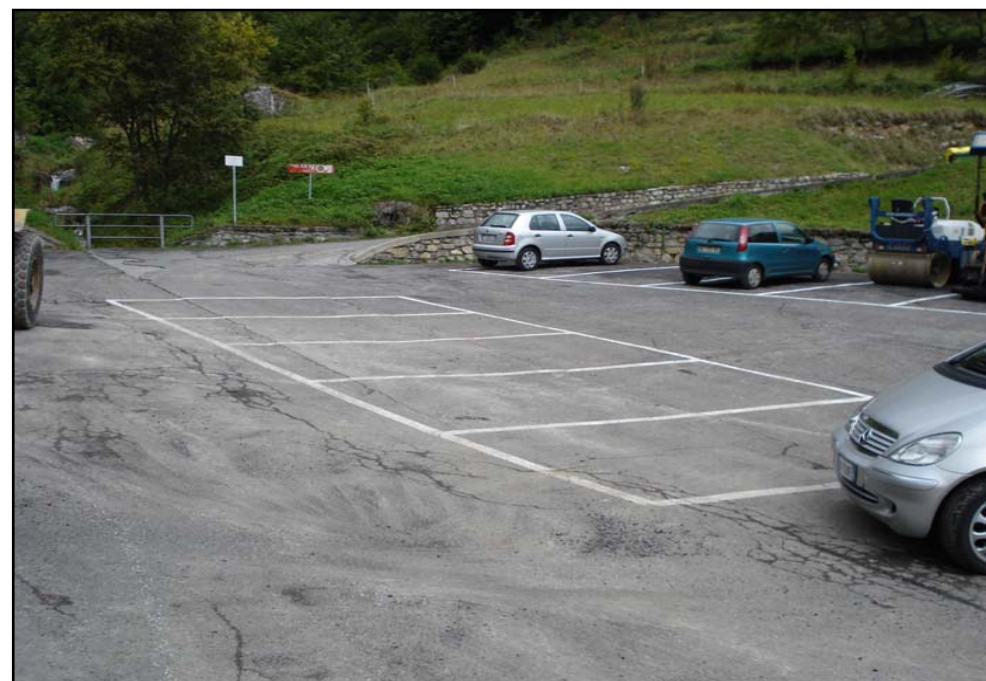
5.20

Grande parcheggio situato al limitare del centro storico di Villa. Asfaltato, scarsamente illuminato. Da pochi anni, vi si transita, per raggiungere zone oggetto di nuova espansione edilizia. L'asfalto si presenta usurato e sconesso. Migliorare e ridefinire la presenza del parcheggio rispetto al transito della nuova strada che porta in via Nobili.

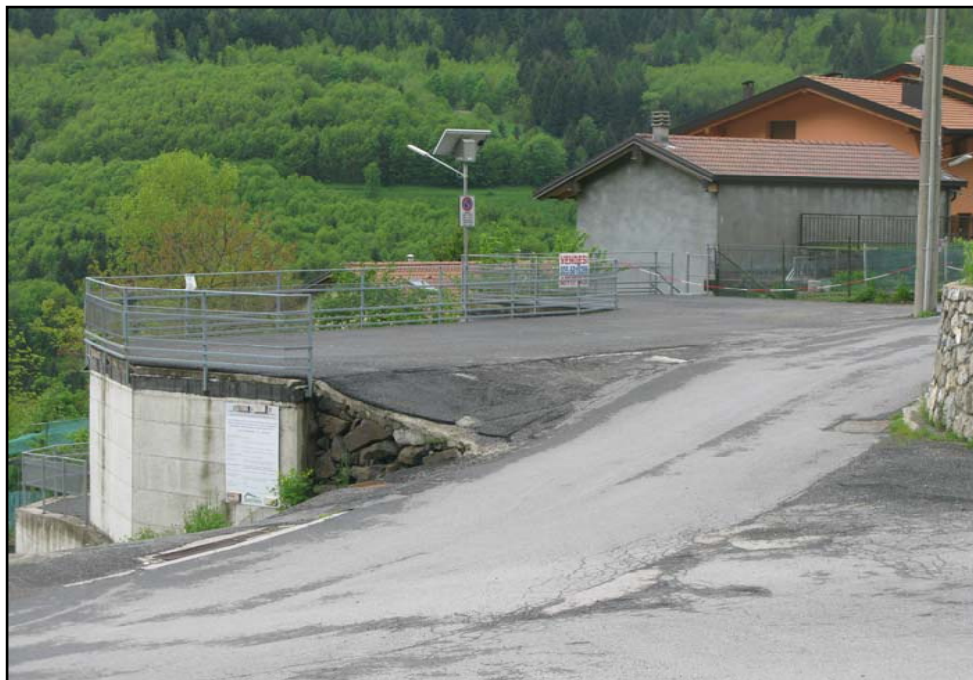
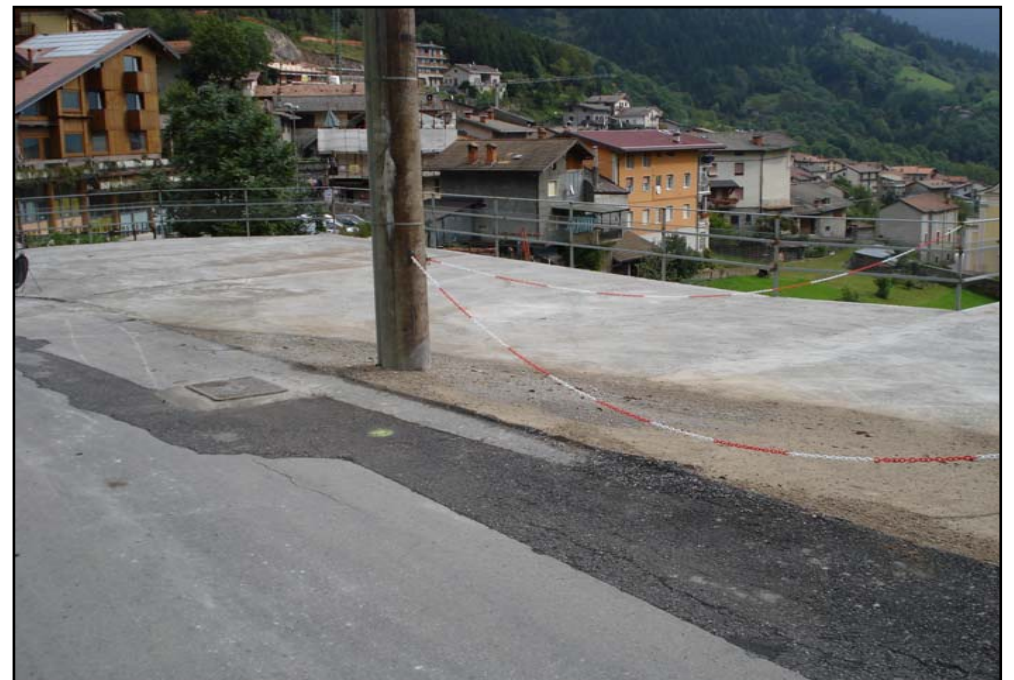
5.21

Parcheggio a due piani in prossimità della sorgente Re a Villa, il piano sopra è contiguo alla strada ed è a uso pubblico, il piano sotto è privato e vi si accede da una strada laterale. Asfaltato, illuminato solo da lampioni stradali, è privo di segnalazioni a terra degli spazi per la sosta.

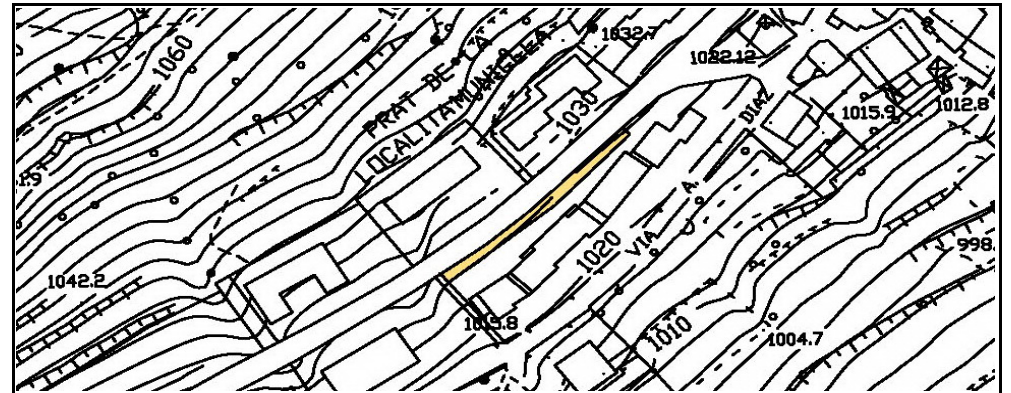
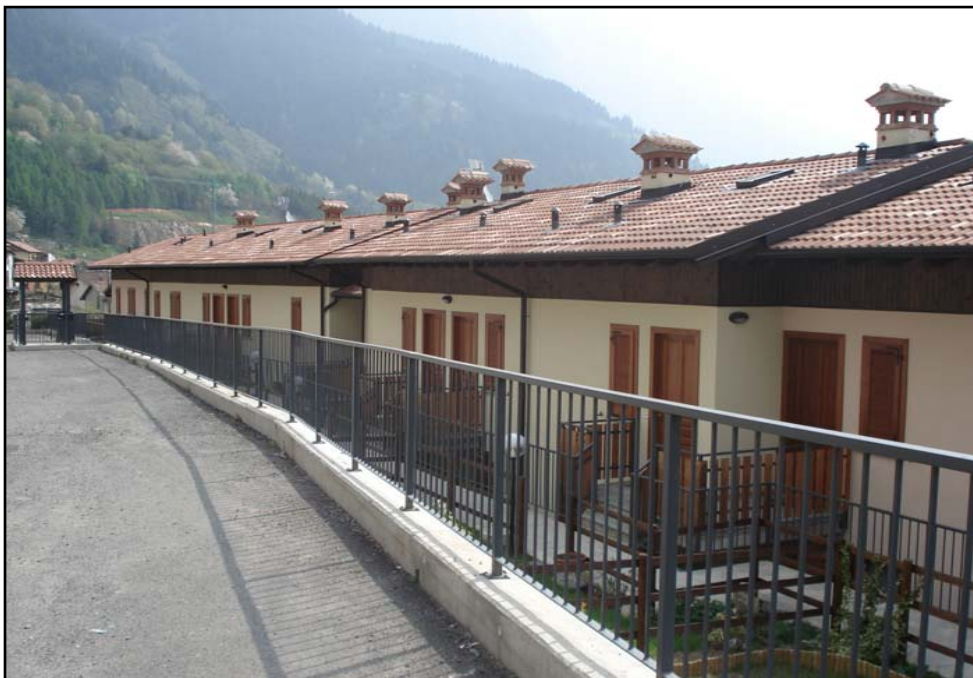
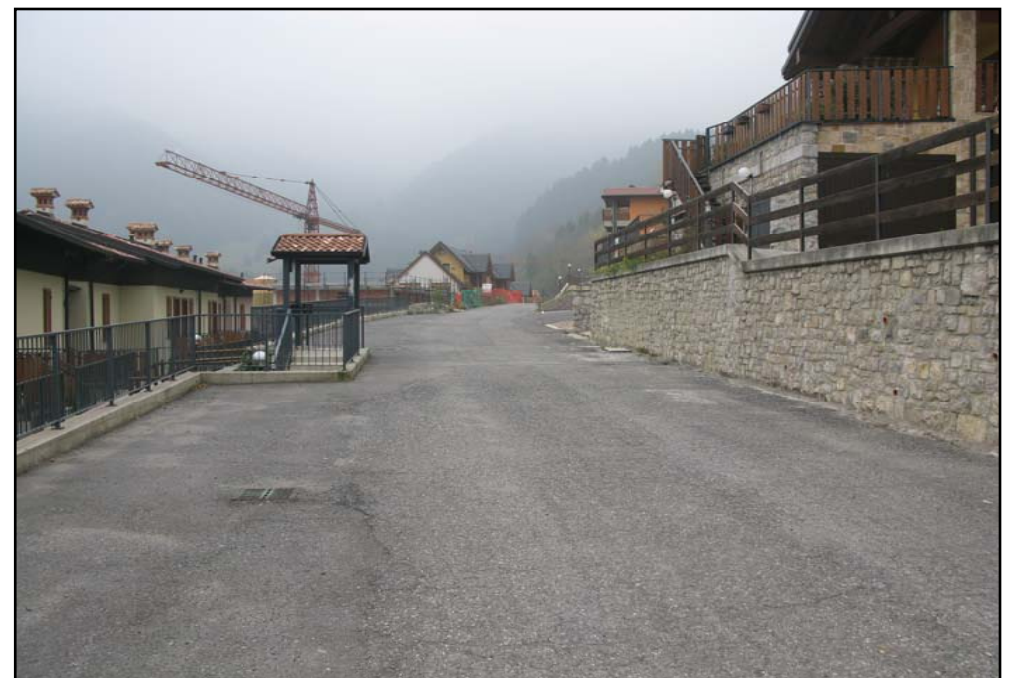
5.22

Parcheggi, ricavati lungo un tratto di strada, nella parte alta della nuova zona di espansione fuori Villa. Locati a pochi metri dagli edifici non sono illuminati e sono privi di delimitazioni a terra.

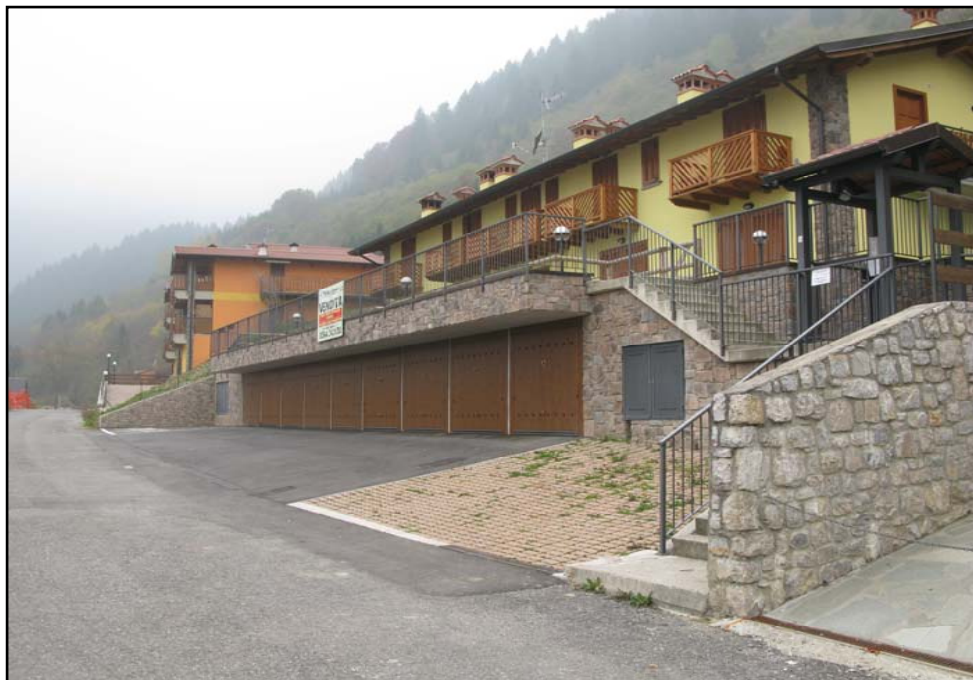
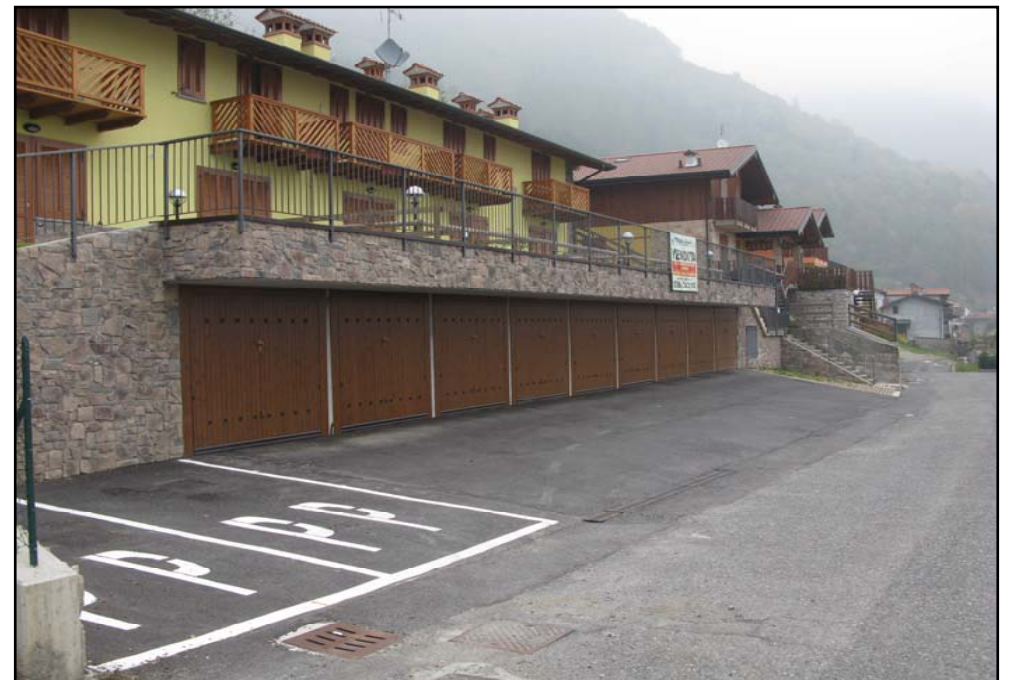
Piccola area posta ai margini di una serie di autorimesse e posti auto privati. Pavimentata con autobloccanti in cls, non è illuminata e priva di segnalazioni a terra.

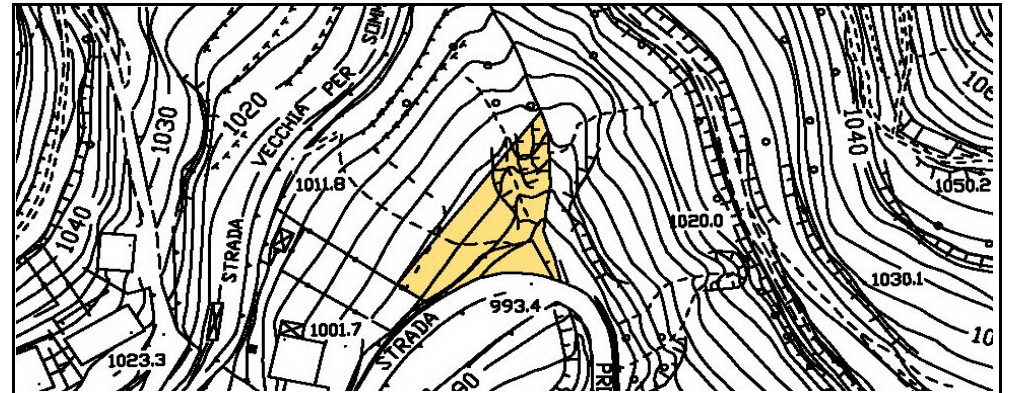
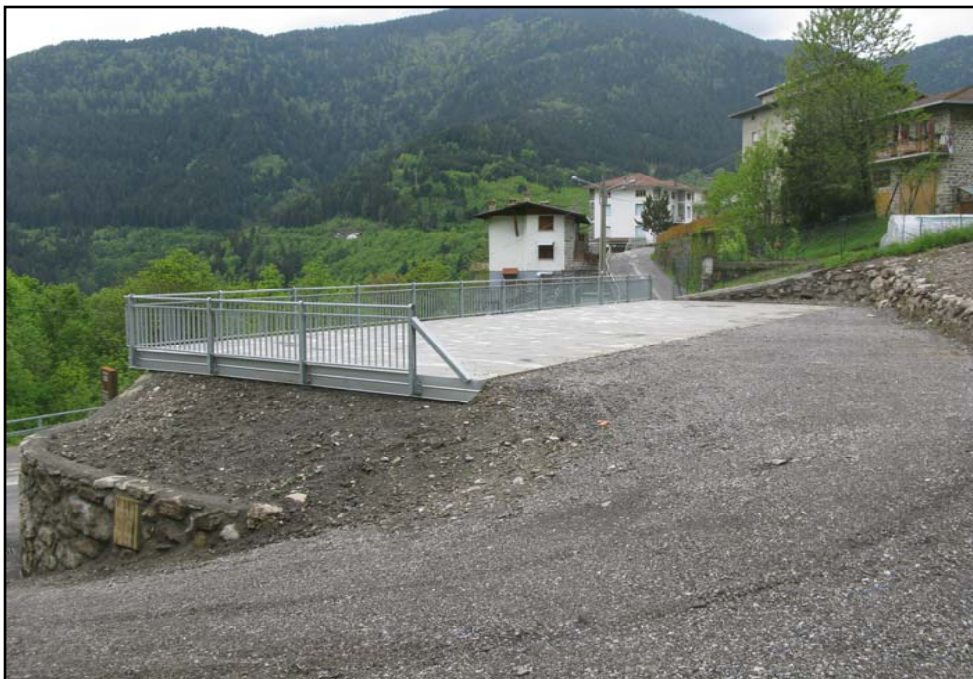
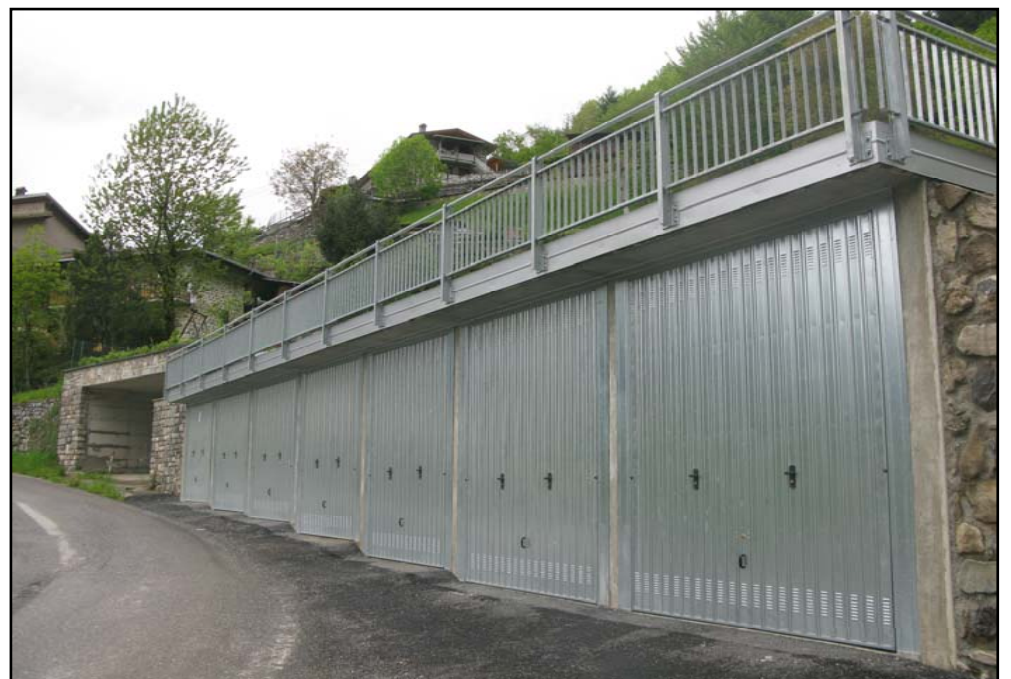
5.24

Il parcheggio, di recente realizzazione, è situato all'ingresso del paese. Si sviluppa su due piani: il piano sopra è a uso pubblico e vi si accede da una strada laterale, il piano sotto, chiuso da basculanti, è privato. Pavimentato in cls, è privo di illuminazione e di segnalazioni a terra degli spazi per la sosta.
