**Comune di MALONNO**  
Provincia di Brescia

Piano di  
Governò  
del Territorio

Allegato 7 – Rilievo e classificazione del  
patrimonio edilizio esistente

**TOMO 7 A10 – Nuclei di Antica Formazione  
Frazioni Frai – Lezza**

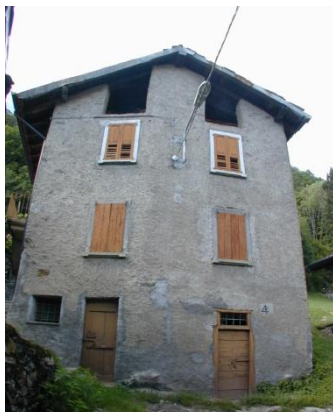
VISTA 1

- AP. 4 - Intonaco cementizio su tutta la facciata
- AP. 5 - Sostituzione totale del manto di copertura (lamiera)

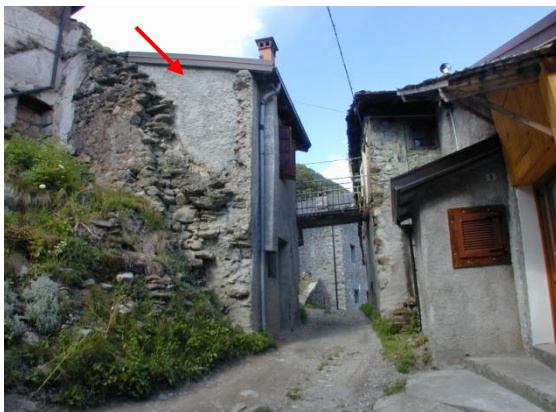
VISTA 1

- AP. 3 - Rappezzi discontinui di malta cementizia
- AP. 5 - Sostituzione parziale del manto di copertura (manto in lamiera)
- AP. 6 - Incoerenza degli impianti tecnologici

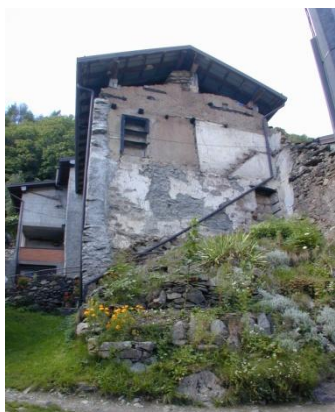
VISTA 1

- AP. 1 - Aggiunta di elementi non storici (balcone in c.a)
- AP. 4 - Intonaco cementizio su tutta la facciata
- AP. 5 - Sostituzione totale del manto di copertura (manto in marsigliesi)
- AP. 6 - Incoerenza degli impianti tecnologici

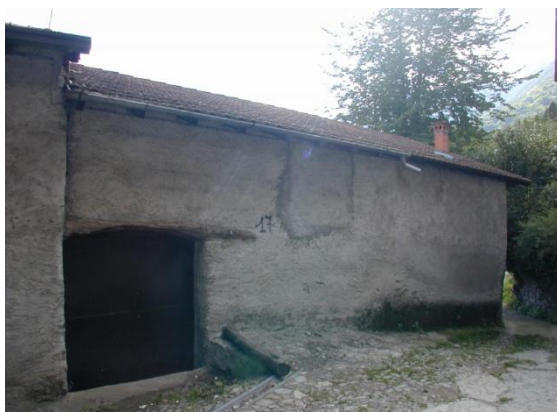
VISTA 1

- AP. 1 - Aggiunta di elementi non storici (portale in ferro)
- AP. 4 - Intonaco cementizio su tutta la facciata
- AP. 5 - Sostituzione totale del manto di copertura
- AP. 7 - Aggiunta di volume

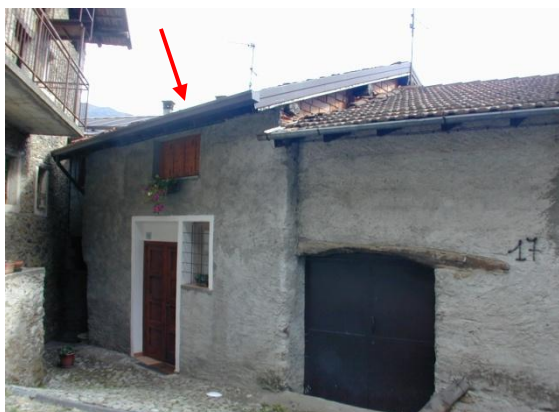
VISTA 1

- AP. 1 - Aggiunta di elementi non storici (aperture)
- AP. 4 - Intonaco cementizio su tutta la facciata
- AP. 5 - Manomissione della copertura

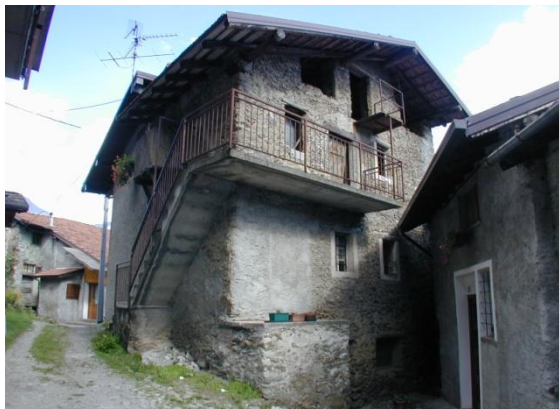
VISTA 1

- AP. 1 - Aggiunta di elementi non storici (balcone e scala in c.a)
- AP. 3 - Rappezzi discontinui di malta cementizia
- AP. 5 - Sostituzione totale del manto di copertura (manto in marsigliesi)

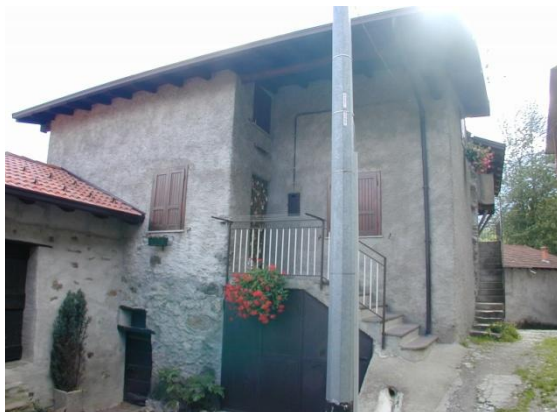
VISTA 1

- AP. 1 - Aggiunta di elementi non storici (portale in ferro)
- AP. 4 - Intonaco cementizio su tutta la facciata
- AP. 5 - Sostituzione totale del manto di copertura (manto in tegole)
- AP. 6 - Incoerenza degli impianti tecnologici

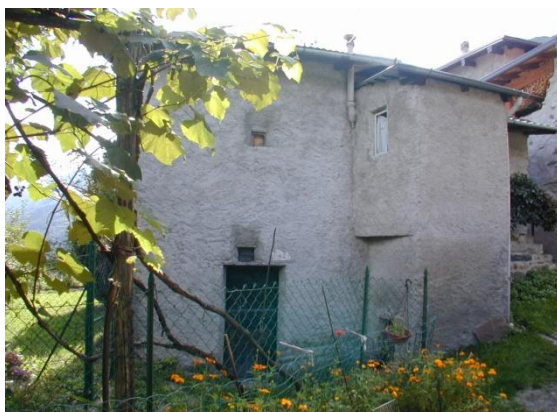
VISTA 1

- AP. 4 - Intonaco cementizio su tutta la facciata
- AP. 5 - Sostituzione totale del manto di copertura (manto in lamiera)

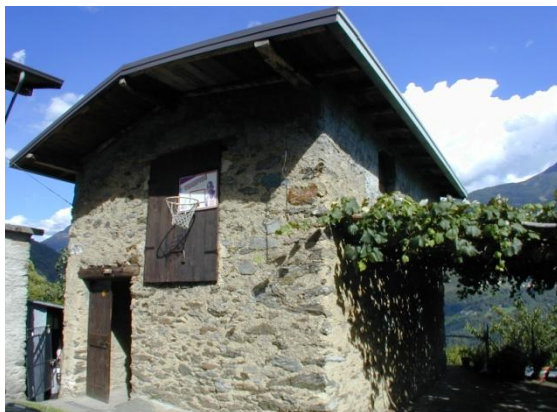
VISTA 1

- AP. 2 - Integrazione muratura storica con tamponamento in blocchi
- AP. 3 - Rappezzi discontinui di malta cementizia
- AP. 5 - Sostituzione totale del manto di copertura (manto in tegole)

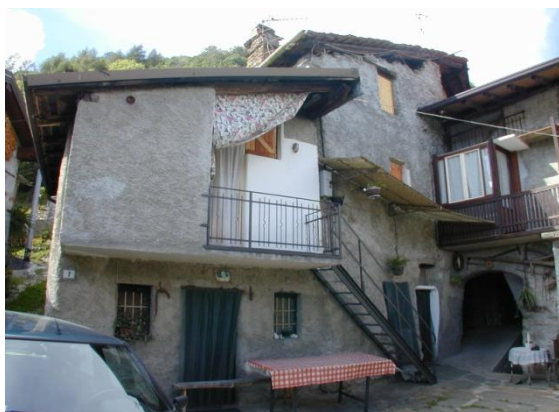
VISTA 1

- AP. 1 - Aggiunta di elementi non storici (balcone in c.a)
- AP. 4 - Intonaco cementizio su tutta la facciata
- AP. 5 - Sostituzione totale del manto di copertura (manto in marsigliesi)
- AP. 7 - Aggiunta di volume
- AP. 8 - Aggiunta di tettoia in plexiglass

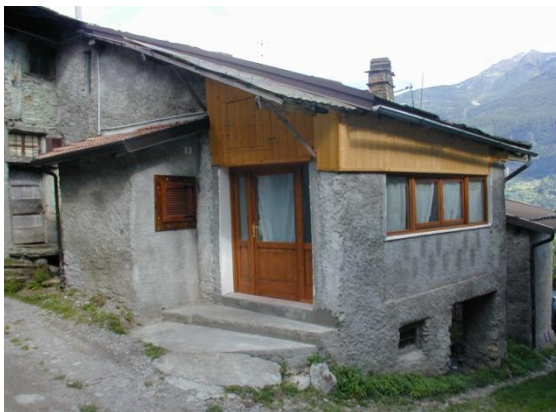
VISTA 1

- AP. 1 - Aggiunta di elementi non storici (perlinato in legno)
- AP. 4 - Intonaco cementizio su tutta la facciata
- AP. 5 - Manomissione parziale del manto di copertura (aggiunta di tegole)
- AP. 7 - Aggiunta di volume
- AP. 8 - Aggiunta di tettoia

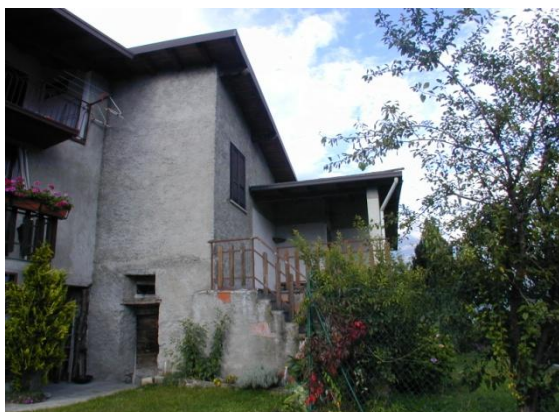
VISTA 1

- AP. 1 - Aggiunta di elementi non storici (aperture, scala in c.a.)
- AP. 4 - Intonaco cementizio su tutta la facciata
- AP. 5 - Manomissione della copertura

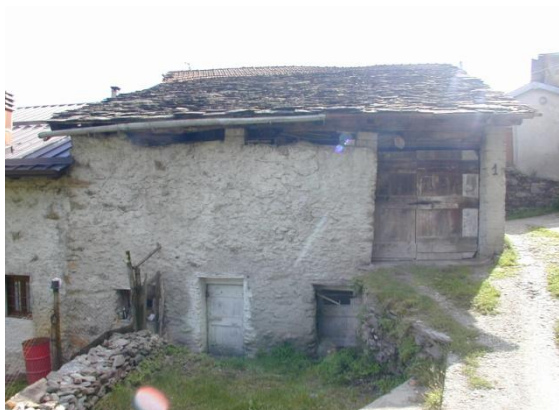
VISTA 1

- AP. 3 - Rappezzi discontinui di malta cementizia
- AP. 5 - Manomissione parziale del manto di copertura (aggiunta di marsigliesi)
- AP. 6 - Incoerenza degli impianti tecnologici

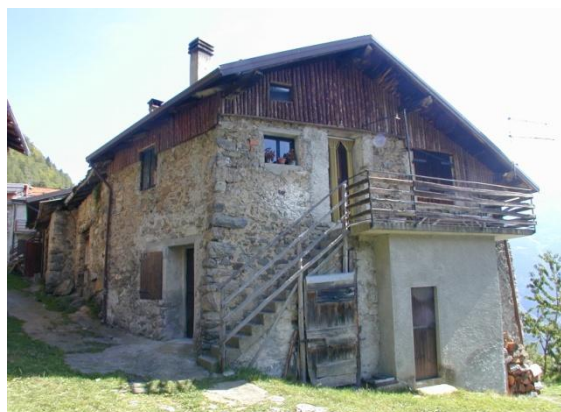
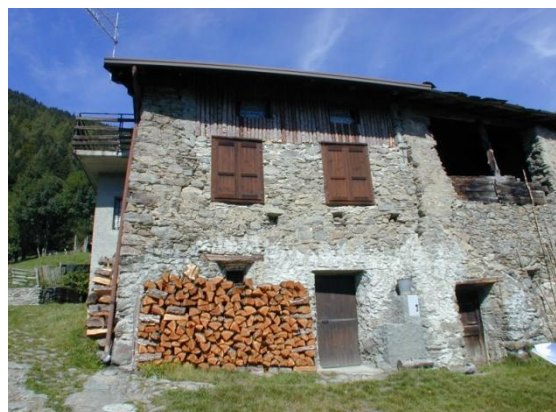
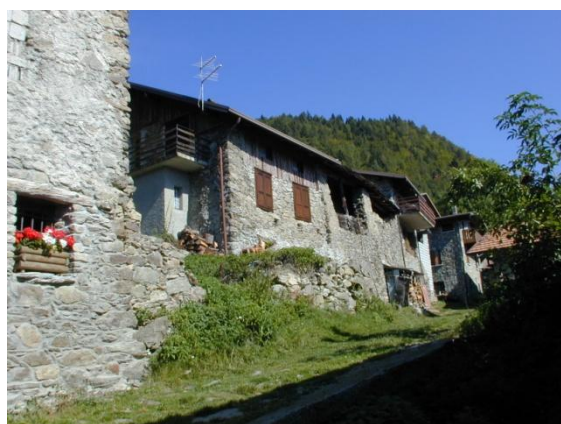
- Edilizia storica minore a prevalente vocazione rurale – A.3 - sottoposta a PVC \*

| • muratura | M.1.a |
| • copertura | C.1 |
| • portali e porte | P.1.f / P.1.o |

- AP. 2 - Integrazione muratura storica con tamponamento in blocchi
- AP. 5 - Sostituzione parziale del manto di copertura in lamiera
- AP. 8 - Aggiunta di baracca

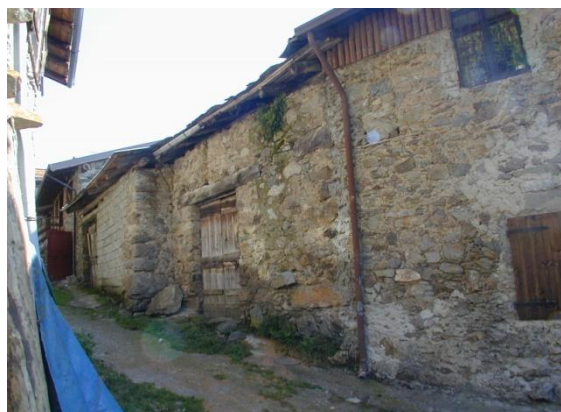
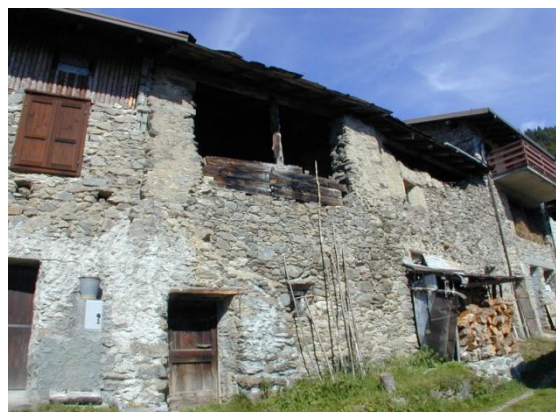
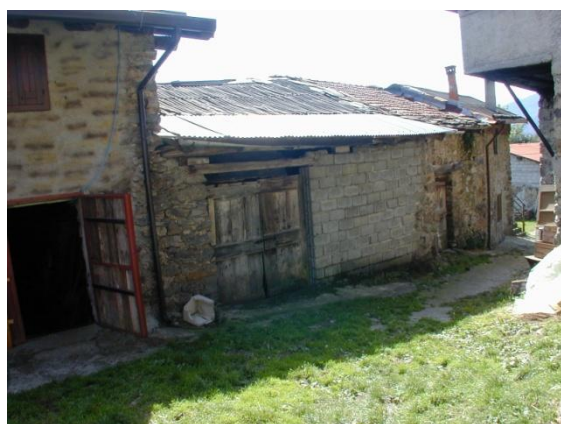
- Edilizia storica minore a vocazione promiscua rurale/residenziale – AB.1- sottoposta a PVC \*

- muratura M.1.a

- AP. 1 - Aggiunta di elementi non storici (porta in ferro, balcone in c.a)
- AP. 4 - Intonaco cementizio su tutta la facciata
- AP. 5 - Sostituzione totale del manto di copertura

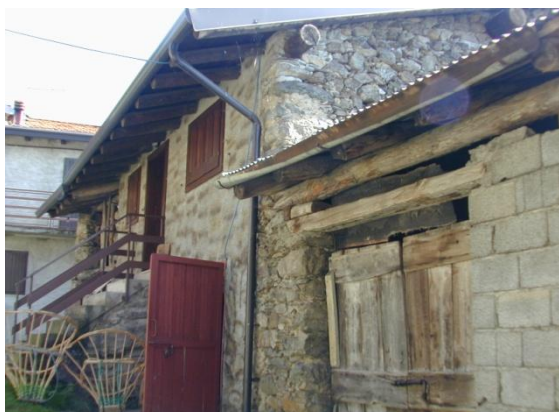
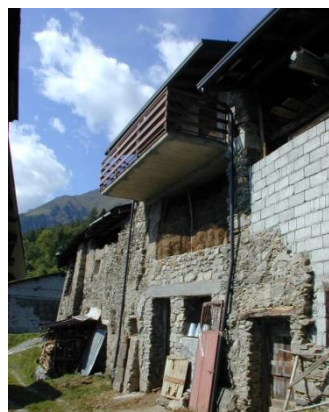
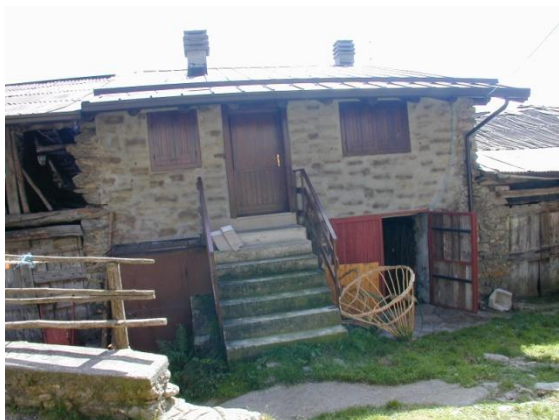
- Edilizia storica minore a prevalente vocazione rurale – A.2 - sottoposta a PVC \*

- muratura M.1.a
- copertura C.1 (struttura)
- portali e porte P.1.f / P.1.o

- AP. 2 - Integrazione muratura storica con tamponamento in blocchi
- AP. 5 - Sostituzione totale del manto di copertura in lamiera
- AP. 8 - Aggiunta di baracca

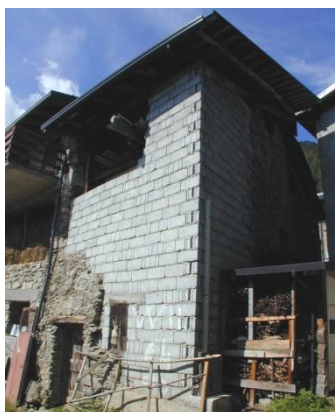
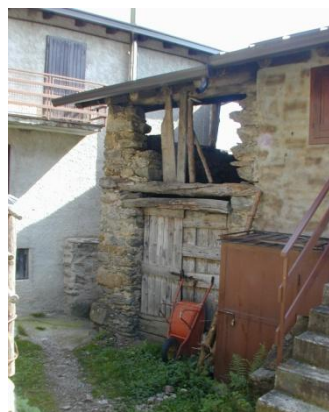
- Edilizia storica minore a vocazione promiscua rurale/residenziale – AB.2

- muratura M.1.a / M.1.b
- portali e porte P.1.f

- AP. 1 - Aggiunta di elementi non storici (balcone in c.a)
- AP. 2 - Integrazione muratura storica con tamponamento in mattoni
- AP. 3 - Rappezzi discontinui di malta cementizia
- AP. 5 - Sostituzione totale del manto di copertura in lamiera
- AP. 6 - Incoerenza degli impianti tecnologici
- AP. 8 - Aggiunta di pertinenza, tettoia

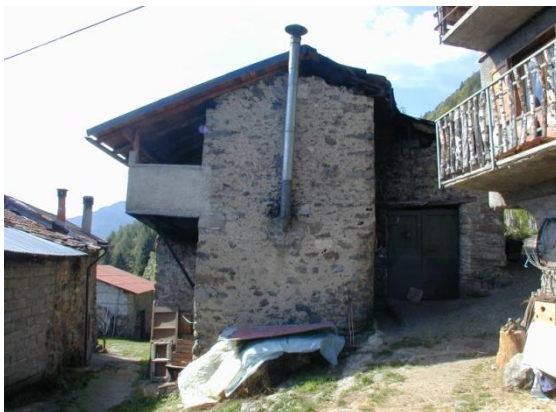
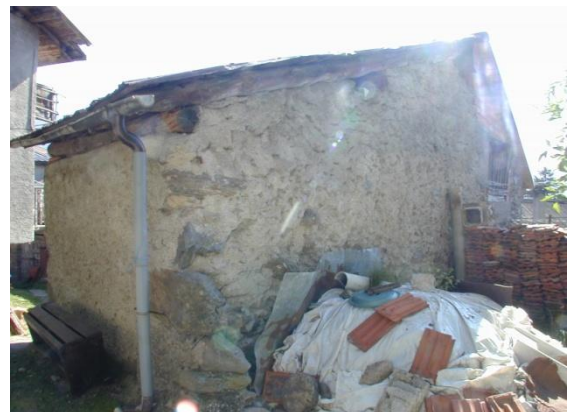
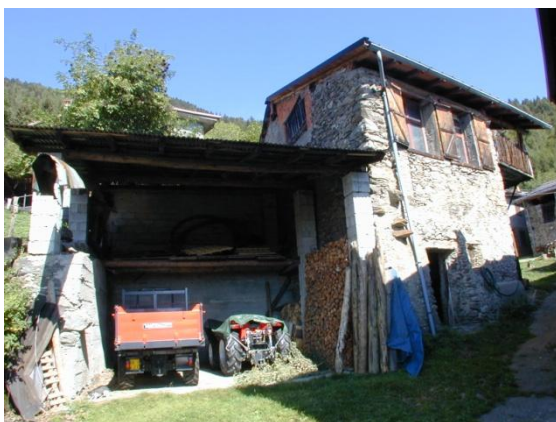
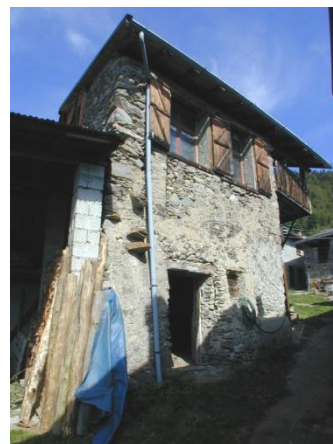
- Edilizia storica minore diffusa a prevalente vocazione residenziale - B.1

- muratura M.1.a
- copertura C.1 (struttura)

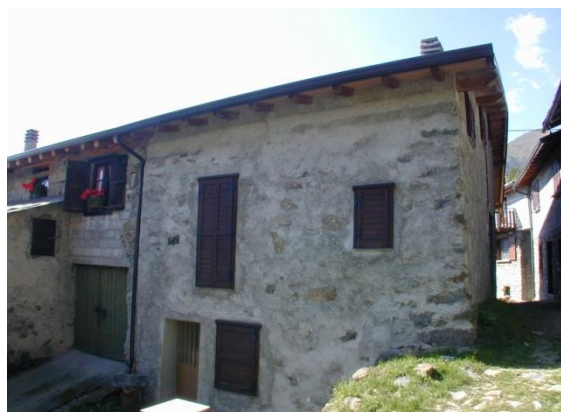
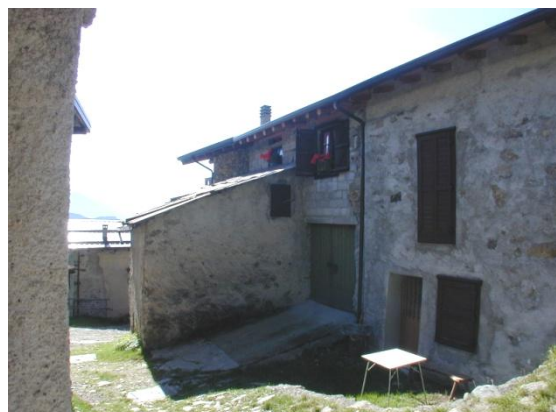
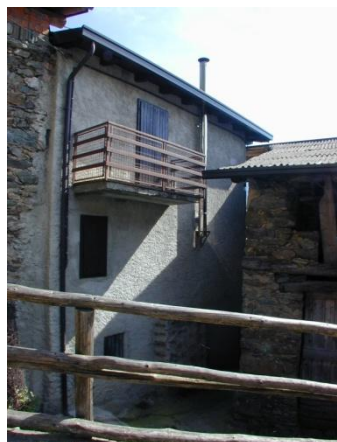
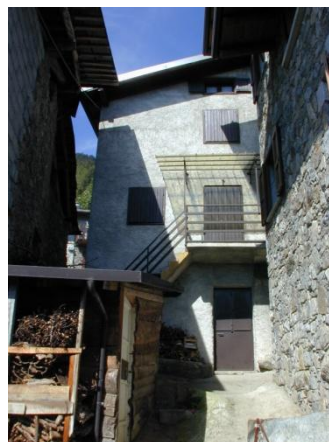
**DATI EDILIZI**

Livelli:	2
di cui sottotetto	<input checked="" type="checkbox"/>
di cui seminterrato	<input type="checkbox"/>
più interrato:	<input checked="" type="checkbox"/>
Fronti liberi:	2
Prospicienti:	n.1 su vicolo n.1 su area di pertinenza
Fronti totalmente in aderenza:	n.2 a unità edilizia n.23
Unità immobiliari presunte:	/

- Deposito

- Edilizia storica minore a prevalente vocazione rurale – A.3

| • muratura | M.1.a / M.1.b |
| • portali e porte | P.1.f / P.1.o |
| • finestre | F.2.a |

- AP. 2 - Integrazione muratura storica con tamponamento in blocchi e mattoni
- AP. 5 - Sostituzione parziale del manto di copertura

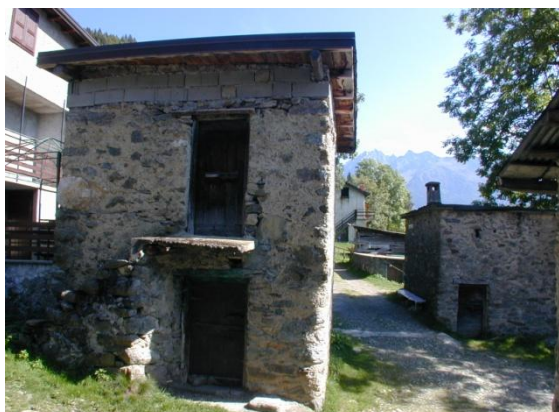
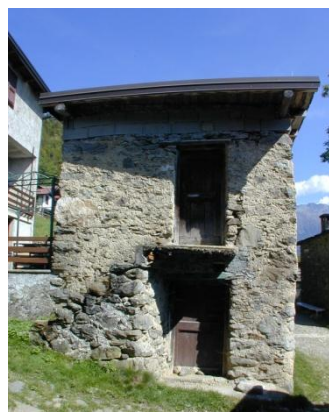
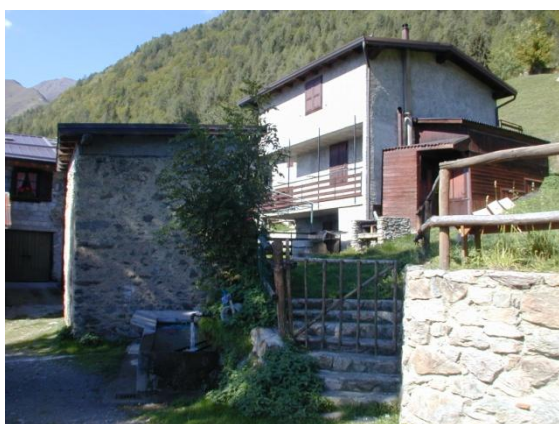
**DATI EDILIZI**

Livelli:	2
di cui sottotetto	<input type="checkbox"/>
di cui seminterrato	<input type="checkbox"/>
più interrato:	<input type="checkbox"/>
Fronti liberi:	4
Prospicienti:	n.2 su vicolo n.2 su area di pertinenza
Unità immobiliari presunte:	/

- Deposito

- Area a verde/cortile

- Edilizia storica minore a prevalente vocazione rurale – A.3

- muratura M.1.b
- portali e porte P.1.f

- AP. 5 - Sostituzione parziale del manto di copertura in lamiera
