Comune di MALONNO
Provincia di Brescia

Piano delle Regole - PdR

Allegato 7 – Rilievo e classificazione del
patrimonio edilizio esistente

**TOMO 7 A11 – Nuclei di Antica Formazione
Frazione Zazza**

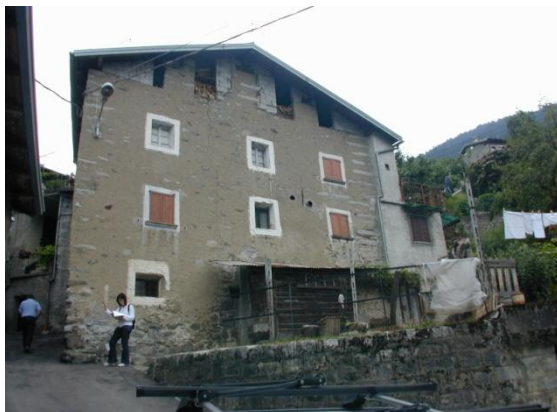
VISTA 1

- AP. 2 - Integrazioni alla muratura storica con blocchi in cemento
- AP. 5 - Rifacimento del manto di copertura in tegole
- AP. 6 - Impianti incoerenti
- AP. 7 - Aggiunto volume
- AP. 8 - Aggiunte tettoia, baracca

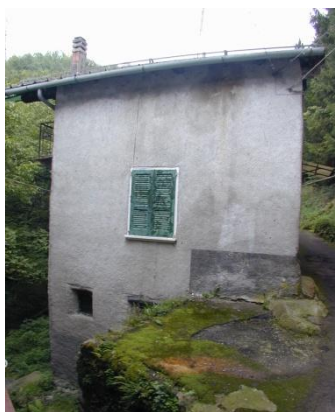
VISTA 1

- AP. 1 - Aggiunta porta in alluminio e vetro
- AP. 4 - Utilizzo di intonaco cementizio su tutta la facciata
- AP. 5 - Rifacimento del manto di copertura in lamiera
- AP. 8 - Aggiunta tettoia in plexiglass

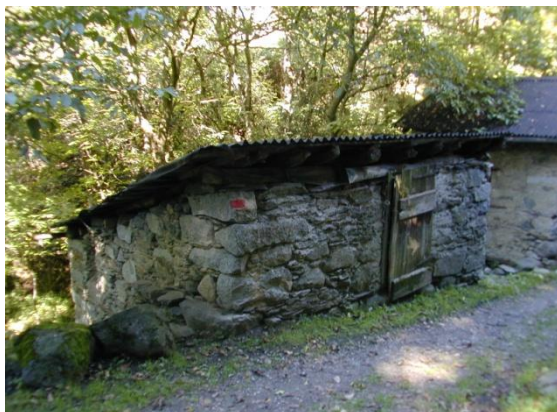
VISTA 1

• AP. 5 - Rifacimento del manto di copertura in lamiera

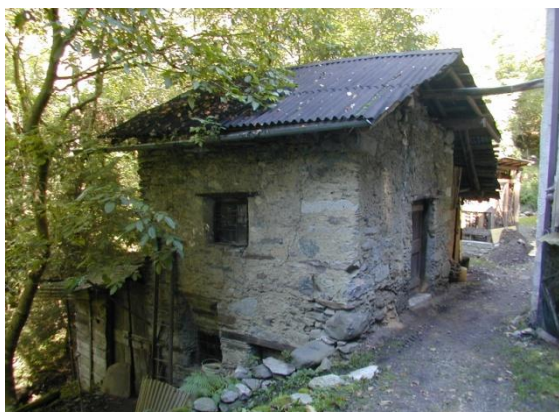
VISTA 1

• AP. 5 - Rifacimento del manto di copertura in lamiera
• AP. 8 - Aggiunta baracca

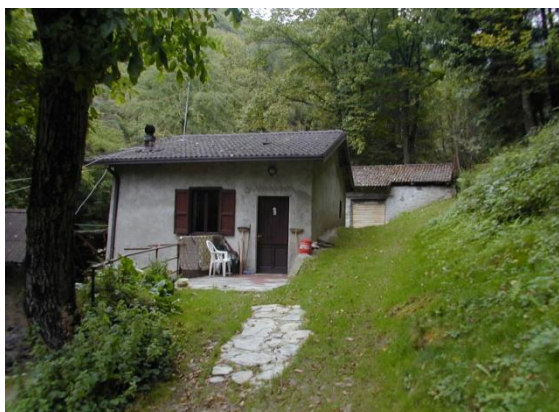
VISTA 1

- AP. 4 - Utilizzo di intonaco cementizio su tutta la facciata
- AP. 5 - Rifacimento del manto di copertura

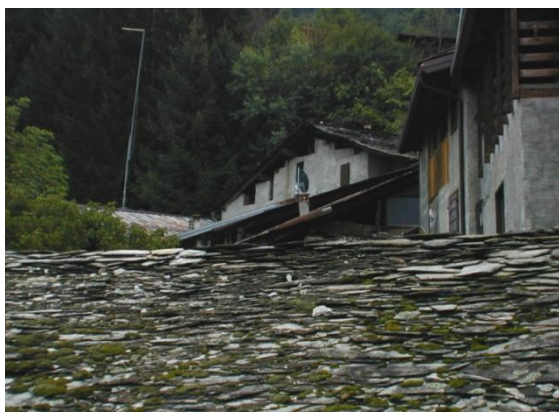
VISTA 1

- AP. 5 - Rifacimento del manto di copertura in lamiera

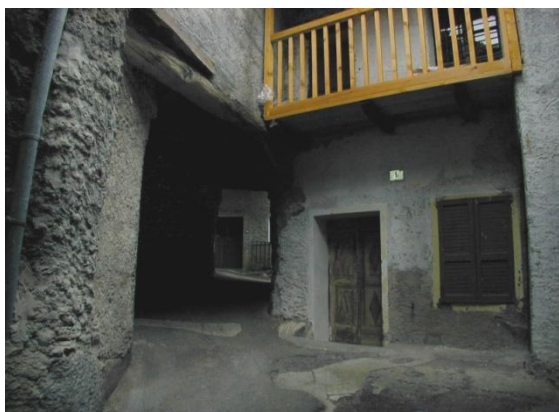
VISTA 1

- AP. 1 - Aggiunto balcone in c.a.
- AP. 3 - Rappezzi alla facciata in malta cementizia
- AP. 4 - Utilizzo di intonaco cementizio su tutta la facciata
- AP. 5 - Rifacimento della copertura
- AP. 6 - Impianti incoerenti

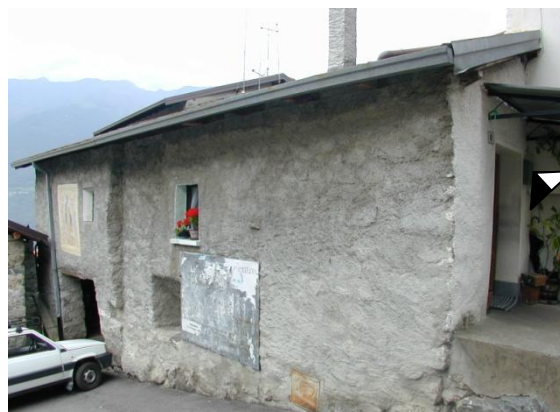
VISTA 2

- AP. 3 - Rappezzi alla facciata in malta cementizia
- AP. 4 - Utilizzo di intonaco cementizio su tutta la facciata
- AP. 5 - Rifacimento della copertura
- AP. 6 - Impianti incoerenti
- AP. 7 - Aggiunto volume
- AP. 8 - Aggiunta tettoia

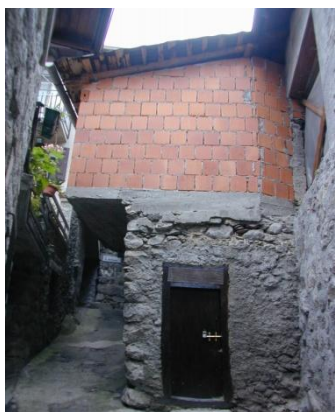
VISTA 1

- AP. 1 - Aggiunta scala in c.a., aggiunto balcone in c.a.
- AP. 4 - Utilizzo di intonaco cementizio su tutta la facciata
- AP. 5 - Rifacimento della copertura
- AP. 6 - Impianti incoerenti
- AP. 7 - Aggiunto volume
- AP. 8 - Aggiunta tettoia

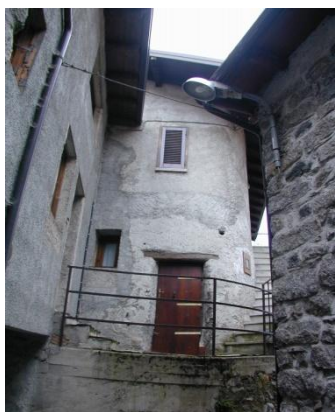
VISTA 1

- AP. 1 - Aggiunta saracinesca, aggiunto balcone in c.a.
- AP. 2 - Integrazioni alla muratura con blocchi in cemento
- AP. 3 - Rappezzi alla facciata in malta cementizia
- AP. 5 - Rifacimento della copertura
- AP. 6 - Impianti incoerenti
- AP. 8 - Aggiunte tettoie in plexiglass

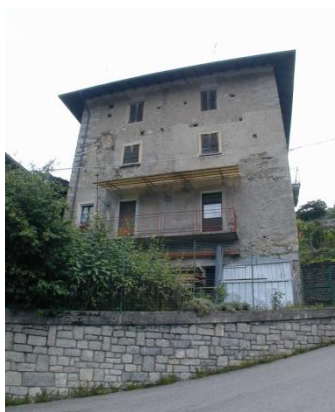
VISTA 1

- AP. 3 - Rappezzi alla facciata in malta cementizia
- AP. 5 - Rifacimento del manto di copertura in tegole marsigliesi

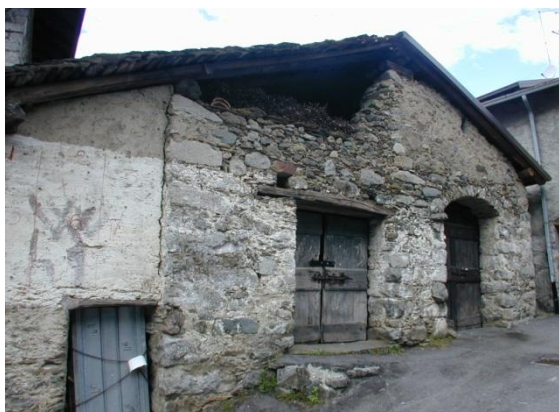
VISTA 1

- AP. 4 - Utilizzo di intonaco cementizio su tutta la facciata
- AP. 5 - Rifacimento di parte del manto di copertura in tegole marsigliesi e lamiera

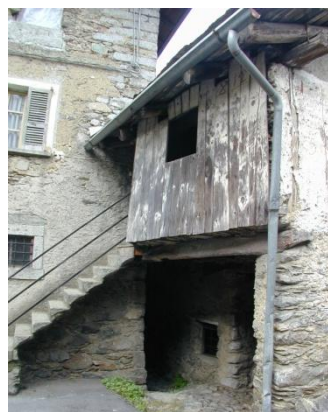
VISTA 2

- AP. 4 - Utilizzo di intonaco cementizio su tutta la facciata
- AP. 5 - Rifacimento della copertura
- AP. 6 - Impianti incoerenti
- AP. 8 - Aggiunta pertinenza/baracca

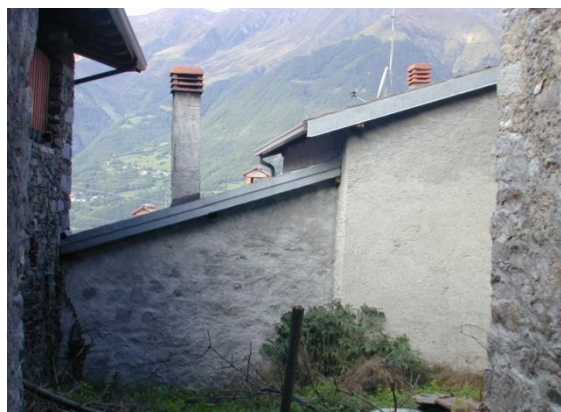
VISTA 1

- AP. 1 - Aggiunte veneziane in plastica alle finestre, aggiunto balcone in c.a.
- AP. 4 - Utilizzo di intonaco cementizio su tutta la facciata
- AP. 6 - Impianti incoerenti
- AP. 8 - Aggiunta tettoia

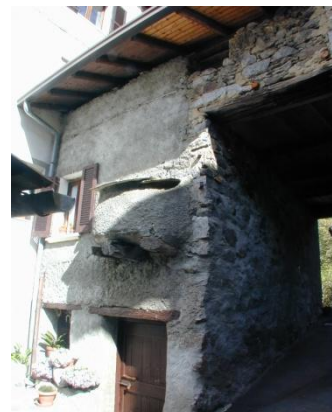
VISTA 2

Livelli:	2/3
di cui sottotetto	<input checked="" type="checkbox"/>
di cui seminterrato	<input checked="" type="checkbox"/>
più interrato:	<input type="checkbox"/>
Fronti liberi:	3
Prospicienti:	n.1 su vicolo n.2 su via S. Antonio
Fronti totalmente in aderenza:	n.1 ad unità edilizia n.37
Unità immobiliari presunte:	1

- Edilizia storica minore diffusa a prevalente vocazione residenziale - B.2

- muratura M.1.a / M.1.b

- AP. 1 - Aggiunti scala e balcone in c.a., aggiunta porta in alluminio, aggiunti infissi in alluminio
- AP. 3 - Rappezzi alla facciata in malta cementizia
- AP. 5 - Rifacimento della copertura
- AP. 6 - Impianti incoerenti

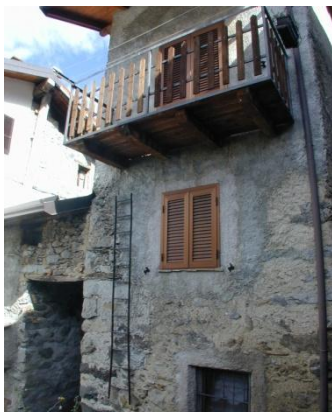
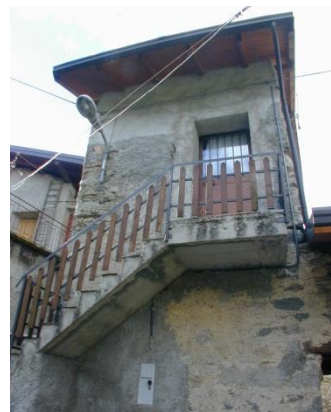
VISTA 1

- Edilizia di recente costruzione ad uso prevalentemente residenziale: edifici nuovi, edilizia già oggetto di interventi di ristrutturazione totale e/o parziale, interventi di ricostruzione su antico sedime

Note: Edificio oggetto di intervento edilizio in corso

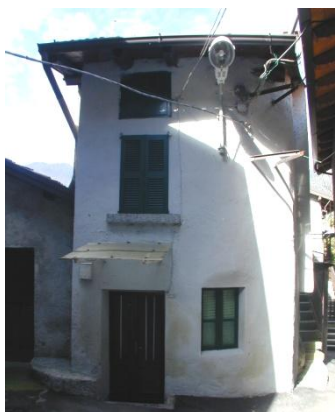
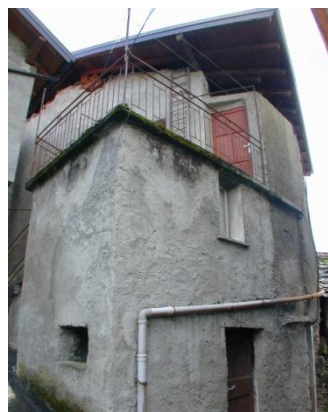
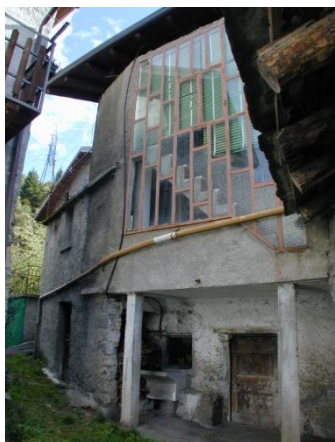
VISTA 1

Livelli:	2
di cui sottotetto	<input type="checkbox"/>
di cui seminterrato	<input type="checkbox"/>
più interrato:	<input type="checkbox"/>
Fronti liberi:	1
Prospicienti:	n.1 su area di pertinenza
Fronti parzialmente in aderenza:	n.1 ad unità edilizia n.42
Fronti totalmente in aderenza:	n.1 ad unità edilizia n.39 n.1 ad unità edilizia n.40
Unità immobiliari presunte:	/

- Edilizia storica minore a prevalente vocazione rurale – A.1

- muratura M.1.a

- AP. 1 - Aggiunto balcone in c.a.
- AP. 4 - Utilizzo di intonaco cementizio su tutta la facciata
- AP. 5 - Rifacimento della copertura

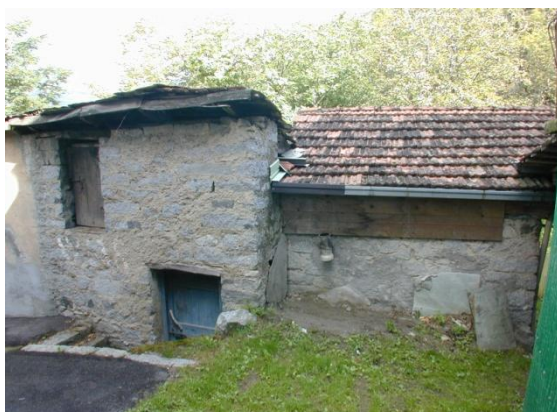
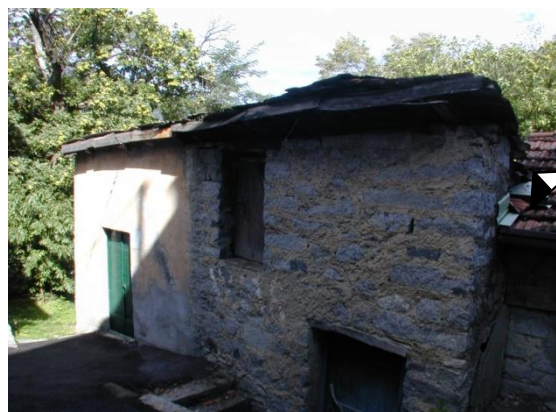
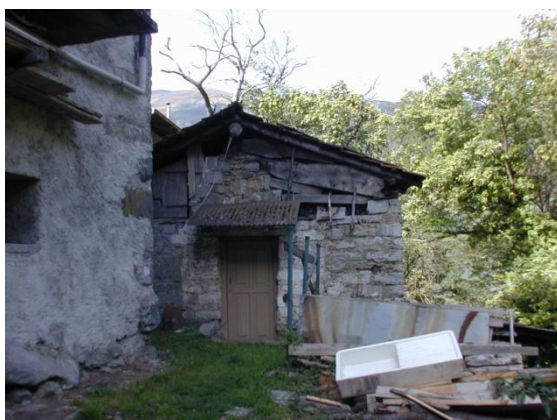
VISTA 1

Livelli:	2
di cui sottotetto	<input type="checkbox"/>
di cui seminterrato	<input checked="" type="checkbox"/>
più interrato:	<input type="checkbox"/>
Fronti liberi:	4
Prospicienti:	n.3 su area di pertinenza n.1 su area di altra proprietà
Unità immobiliari presunte:	/

- Edilizia storica minore a prevalente vocazione rurale – A.2

- | | |

| • muratura | M.1.a |
| • copertura | C.1 (struttura) |
| • portali e porte | P.1.f |

- AP. 4 - Utilizzo di intonaco cementizio su tutta la facciata
- AP. 5 - Rifacimento del manto di copertura in tegole marsigliesi
- AP. 8 - Aggiunte baracca e tettoia

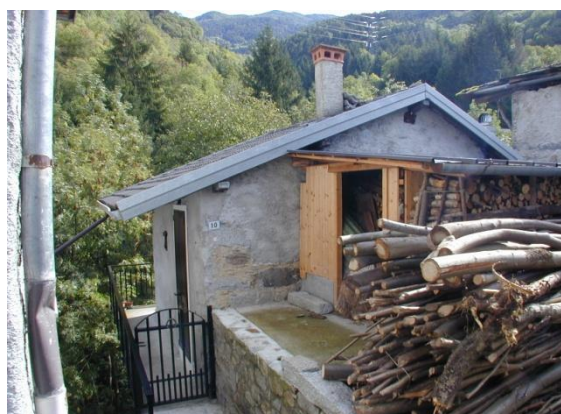
VISTA 1

- AP. 1 - Aggiunta porta in alluminio
- AP. 4 - Utilizzo di intonaco cementizio su tutta la facciata
- AP. 5 - Rifacimento della copertura, manto in tegole

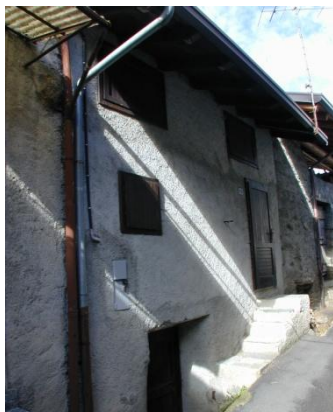
VISTA 1

- Edilizia storica minore diffusa a prevalente vocazione residenziale - B.1

- muratura M.1.a

- AP. 1 - Inserimento di aperture incoerenti in facciata, aggiunta di tapparelle in plastica
- AP. 4 - Utilizzo di intonaco cementizio su tutta la facciata
- AP. 8 - Aggiunta tettoia in plexiglass

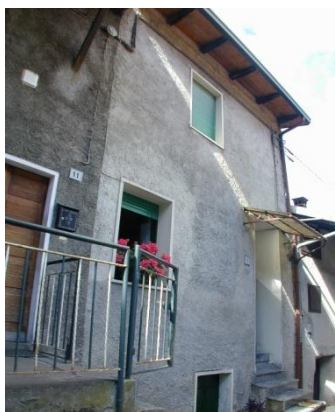
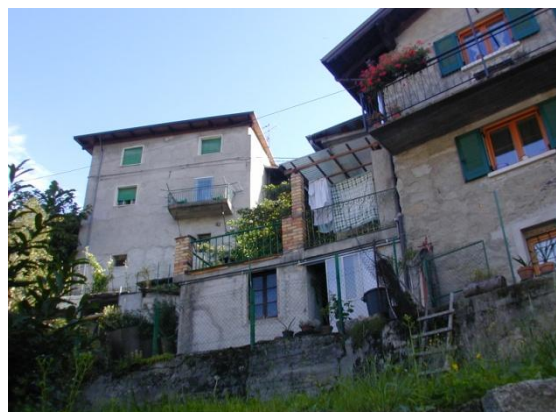
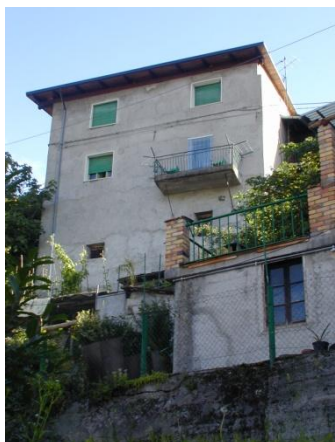
VISTA 1

- Edilizia storica minore diffusa a prevalente vocazione residenziale - B.1

- muratura M.1.b
- copertura C.1
- portali e porte P.1.f

- AP. 1 - Aggiunta scala in c.a., aggiunta saracinesca in lamiera
- AP. 4 - Utilizzo di intonaco cementizio su tutta la facciata

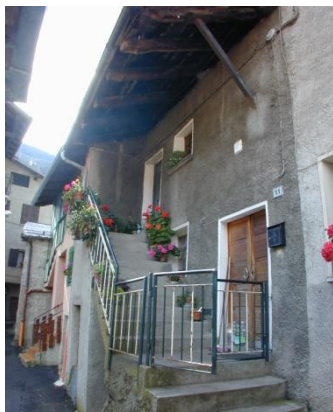
VISTA 1

- Edilizia storica minore diffusa a prevalente vocazione residenziale - B.1

- muratura M.1.a
- portali e porte P.1.f

- AP. 1 - Aggiunta porta in alluminio e vetro, aggiunto infisso scala in alluminio e vetro
- AP. 4 - Utilizzo di intonaco cementizio su tutta la facciata
- AP. 5 - Rifacimento della copertura

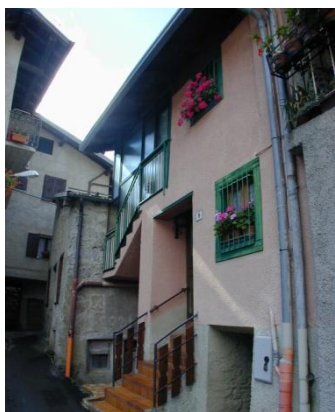
VISTA 1

Edificio attualmente inutilizzato

- AP. 4 - Utilizzo di intonaco cementizio su tutta la facciata
- AP. 5 - Rifacimento del manto di copertura in lamiera

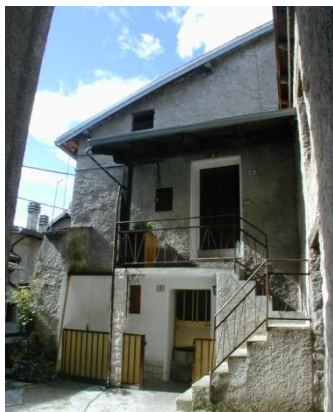
VISTA 1

- AP. 3 - Rappezzi alla facciata in malta cementizia
- AP. 5 - Rifacimento di parte del manto di copertura in lamiera

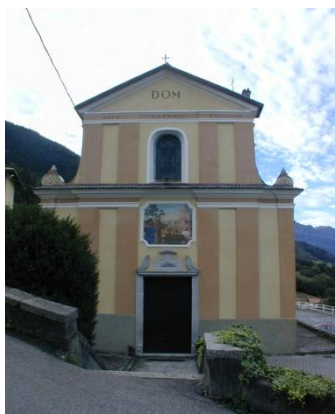
Unità di rilevamento 33 (rif. foto n.1)

PERTINENZE	Piazza e parcheggio
DESCRIZIONE	Chiesa
RIF. FOTO N.	1
NUM. CIVICO	snc
UBICAZIONE	via don Picelli
UNITÀ DI RILEVAMENTO	33
