Comune di MALONNO

Piano delle Regole - PdR

Allegato 7 – Rilievo e classificazione del
patrimonio edilizio esistente

TOMO 7 A2 – Nuclei di Antica Formazione

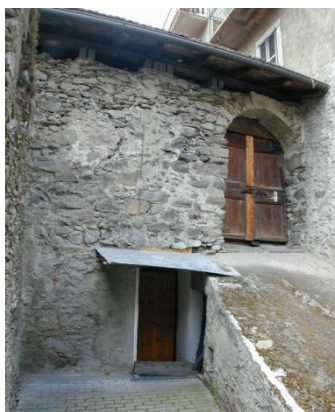
VISTA 1

- AP. 5 - Manomissione parziale del manto di copertura in lamiera

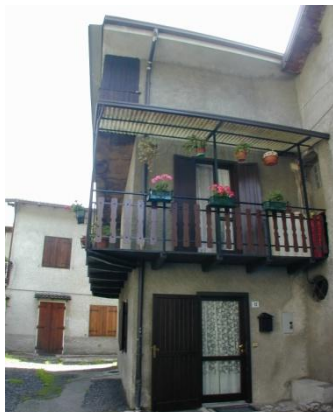
VISTA 1

- AP. 1 - Aggiunta di elementi non storici (perlinati in legno, balconi)
- AP. 4 - Intonaco cementizio su tutta la facciata
- AP. 7 - Aggiunta di volumi
- AP. 8 - Aggiunta di tettoia in plexiglass

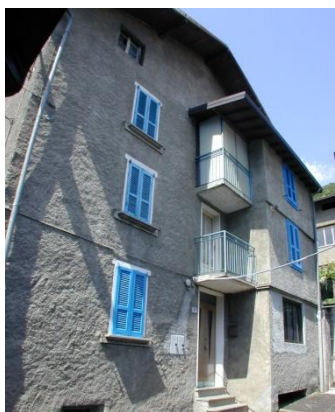
VISTA 1

- AP. 1 - Aggiunta di elementi non storici (perlinati in legno, balconi)
- AP. 4 - Intonaco cementizio su tutta la facciata
- AP. 5 - Sostituzione totale del manto di copertura
- AP. 7 - Aggiunta di volumi

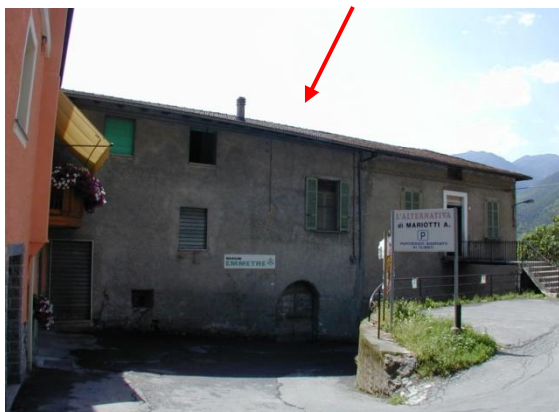
VISTA 1

- AP. 1 - Aggiunta di elementi non storici (tapparelle)
- AP. 3 - Rappezzi discontinui di malta cementizia
- AP. 6 - Incoerenza degli impianti tecnologici

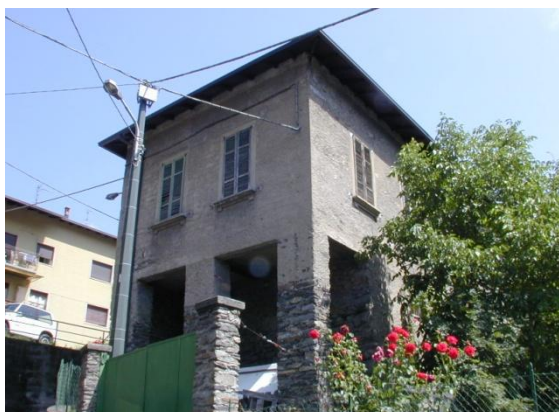
VISTA 1

- AP. 1 - Aggiunta di elementi non storici (tapparelle, saracinesche)
- AP. 3 - Rappezzi discontinui di malta cementizia
- AP. 6 - Incoerenza degli impianti tecnologici

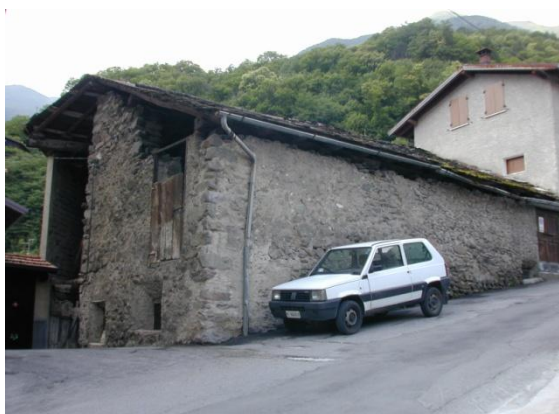
VISTA 1

- AP. 3 - Rappezzi discontinui di malta cementizia

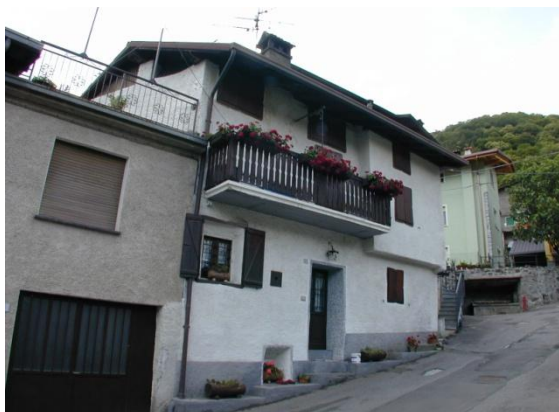
VISTA 1

- AP. 1 - Aggiunta e/o integrazioni di elementi non storici (balconi)
- AP. 5 - Sostituzione totale del manto di copertura

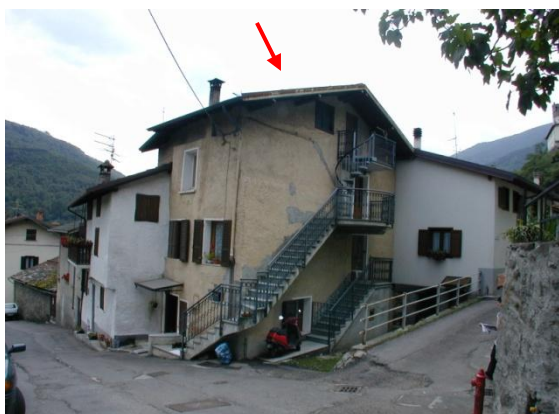
VISTA 1

- AP. 3 - Rappezzi discontinui di malta cementizia
- AP. 5 - Sostituzione totale del manto di copertura
- AP. 6 - Incoerenza degli impianti tecnologici
- AP. 8 - Aggiunta di tettoia
- AP. 9 - Interventi incoerenti sull'intorno del manufatto (sulla facciata – scala in ferro)

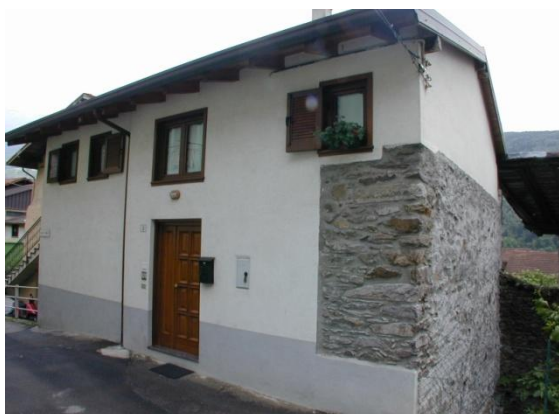
VISTA 1

- AP. 4 - Intonaco cementizio su tutta la facciata
- AP. 5 - Sostituzione totale del manto di copertura

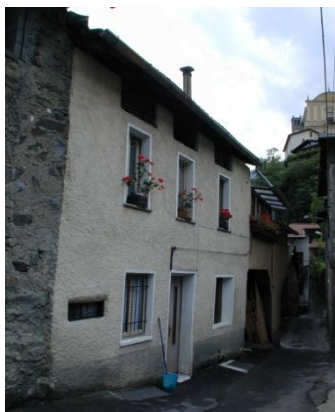
VISTA 1

- AP. 1 - Aggiunta e/o integrazioni di elementi non storici (porta in alluminio e vetro)
- AP. 5 - Sostituzione totale del manto di copertura

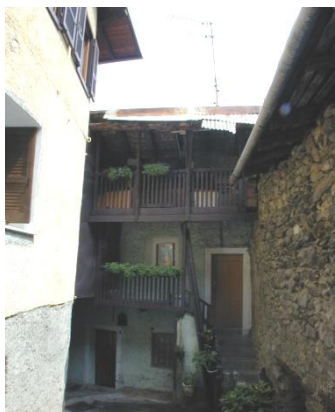
VISTA 1

- AP. 2 - Integrazione muratura storica con tamponamento in blocchi
- AP. 3 - Rappezzi discontinui di malta cementizia
- AP. 5 – Manomissione del manto di copertura in lamiera

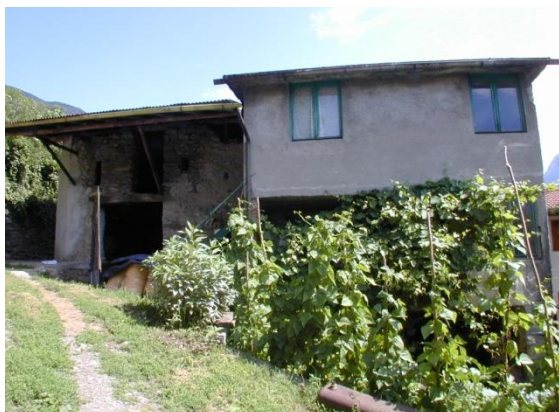
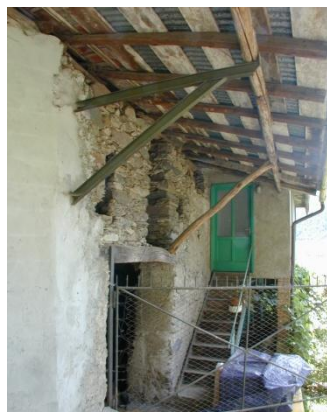
VISTA 1

- AP. 2 - Integrazione muratura storica con tamponamento in mattoni
- AP. 4 - Intonaco cementizio su tutta la facciata
- AP. 5 - Manomissione del manto di copertura con lamiera e tegole

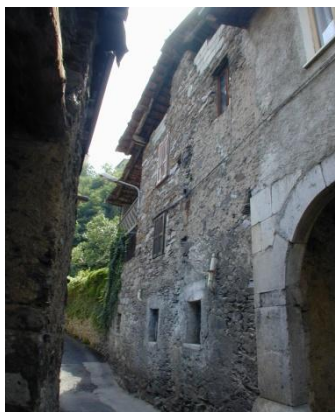
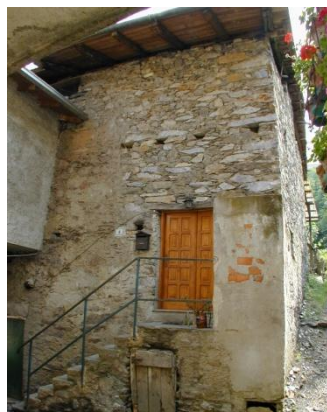
VISTA 1

- AP. 2 - Integrazione muratura storica con tamponamento in blocchi
- AP. 3 - Rappezzi discontinui di malta cementizia
- AP. 5 - Sostituzione totale del manto di copertura
- AP. 6 - Incoerenza degli impianti tecnologici
- AP. 7 - Aggiunta e/o integrazioni di volumi
- AP. 8 - Aggiunta di tettoie in plexiglass

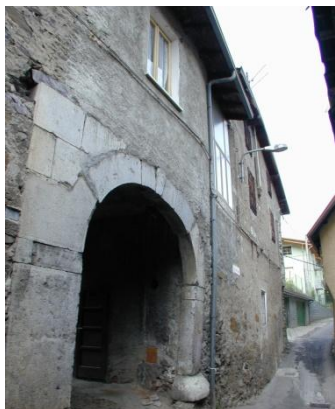
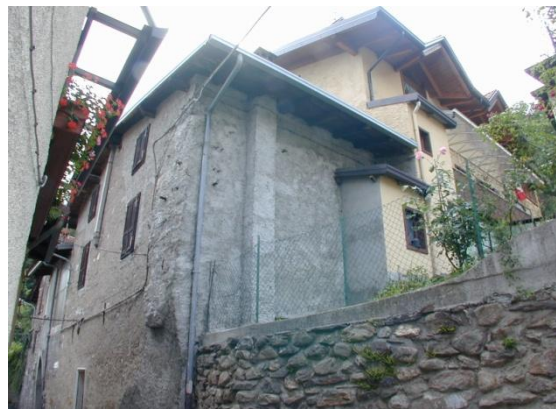
VISTA 1

- AP. 1 - Aggiunta di elementi non storici (infissi in alluminio)
- AP. 3 - Rappezzamenti discontinui di malta cementizia
- AP. 5 - Sostituzione totale del manto di copertura
- AP. 6 - Incoerenza degli impianti tecnologici

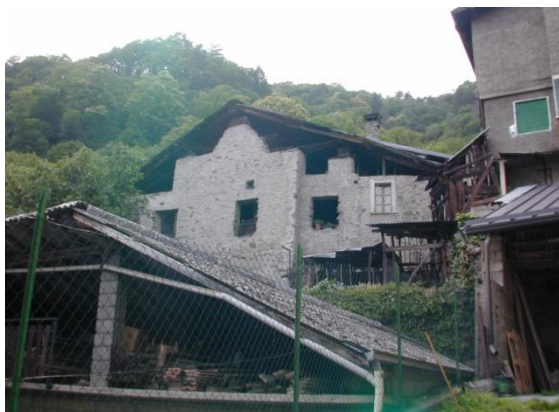
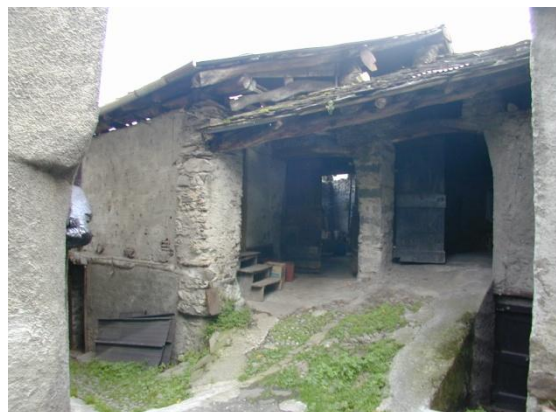
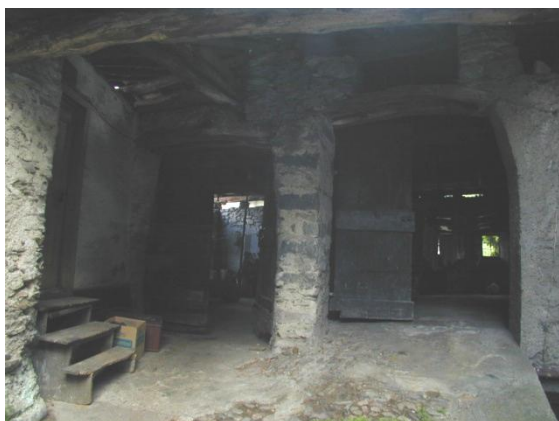
VISTA 1

- AP. 3 - Rappezzi discontinui di malta cementizia
- AP. 5 - Manomissione parziale del manto di copertura (in lamiera)

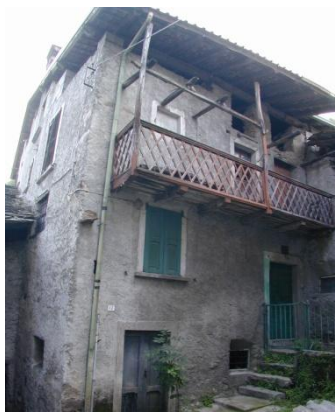
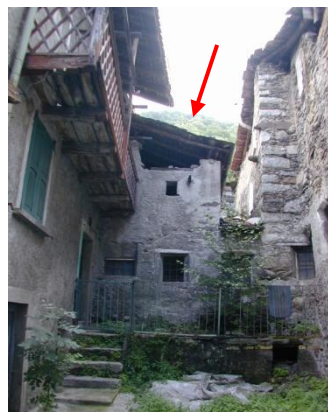
VISTA 1

- AP. 2 - Integrazione muratura storica con tamponamento in blocchi
- AP. 6 - Incoerenza degli impianti tecnologici

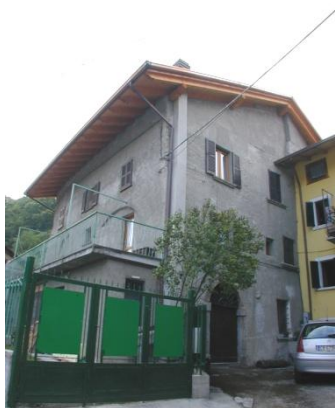
VISTA 1

- AP. 5 - Sostituzione totale del manto di copertura
- AP. 6 - Incoerenza degli impianti tecnologici
- AP. 7 - Aggiunta e/o integrazioni di volumi

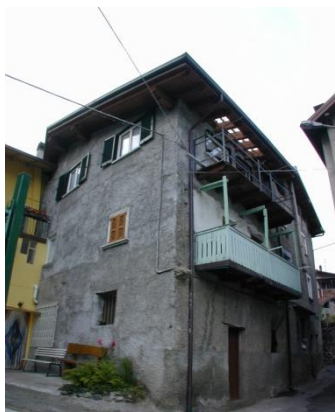
VISTA 1

- AP. 1 - Aggiunta di elementi non storici (balconi)
- AP. 3 - Rappezzi discontinui di malta cementizia
- AP. 5 - Sostituzione totale del manto di copertura
- AP. 6 - Incoerenza degli impianti tecnologici

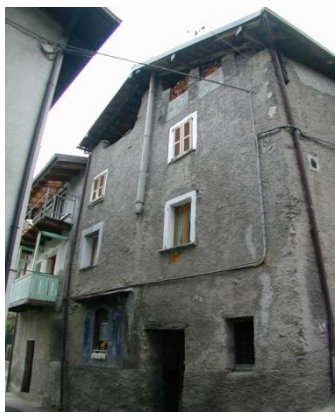
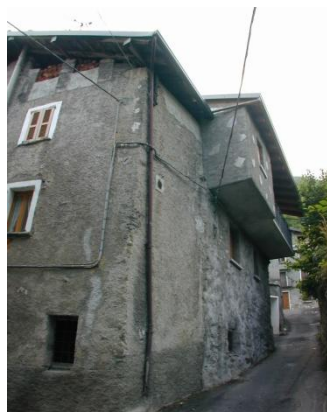
VISTA 1

- muratura M.1.b
- copertura C.1
- portali e porte P.1.f
- finestre F.1.b (no davanzale) / F.1.n

Note: presenza di icona votiva**AMBITI DI PROBLEMATICITÀ**

- AP. 3 - Rappezzi discontinui di malta cementizia
- AP. 5 - Sostituzione totale del manto di copertura
- AP. 6 - Incoerenza degli impianti tecnologici

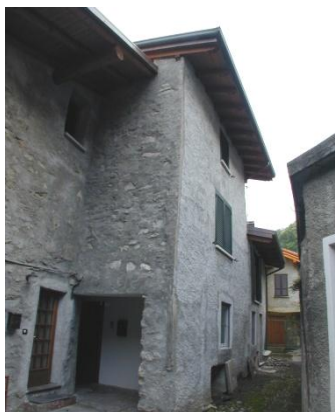
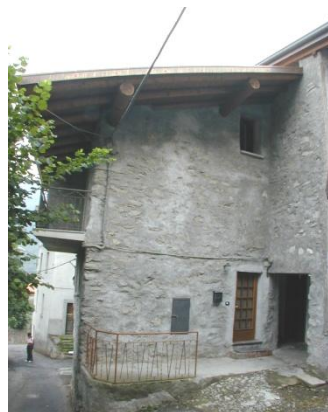
VISTA 1

- muratura M.1.b

- AP. 1 - Aggiunta di elementi non storici (serramenti in alluminio)
- AP. 3 - Rappezzi discontinui di malta cementizia
- AP. 4 - Intonaco cementizio su tutta la facciata
- AP. 5 - Sostituzione totale del manto di copertura
- AP. 7 - Aggiunta di volumi

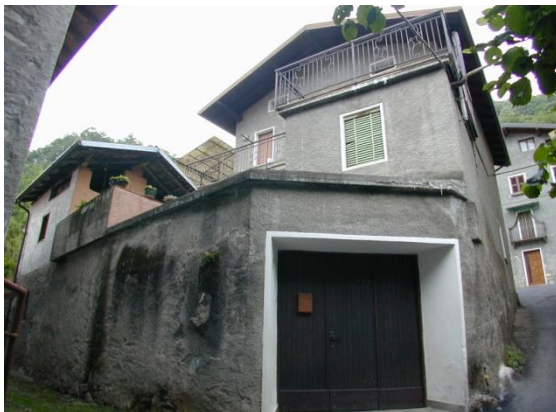
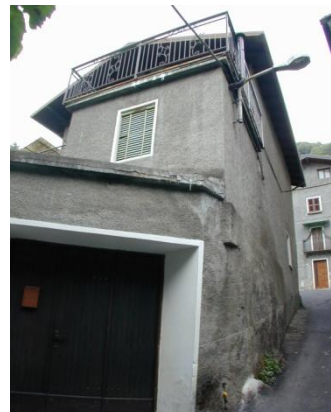
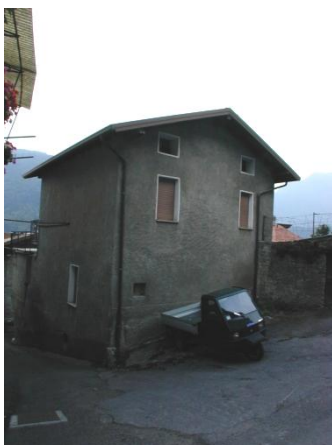
VISTA 1

- muratura M.1.b

- AP. 1 - Aggiunta e/o integrazioni di elementi non storici (tapparelle)
- AP. 4 - Intonaco cementizio su tutta la facciata
- AP. 7 - Aggiunta e/o integrazioni di volumi
- AP. 8 - Aggiunta di tettoie

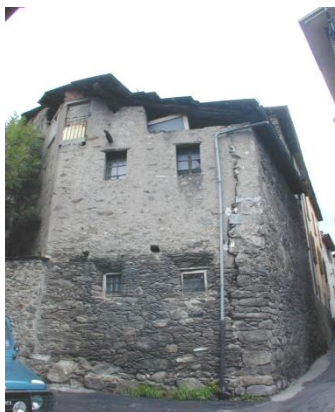
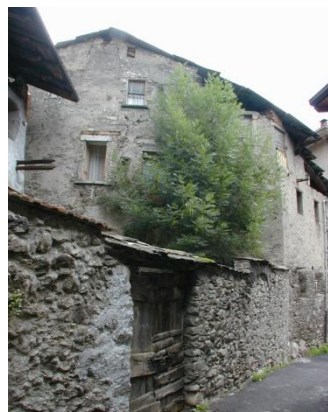
VISTA 1

- muratura M.1.a
- copertura C.1
- portali e porte P.1.c
- finestre F.1.a

- AP. 1 - Aggiunta e/o integrazioni di elementi non storici (veneziane in plastica)
- AP. 5 – Manomissione del manto di copertura (elementi in lamiera)
- AP. 6 - Incoerenza degli impianti tecnologici

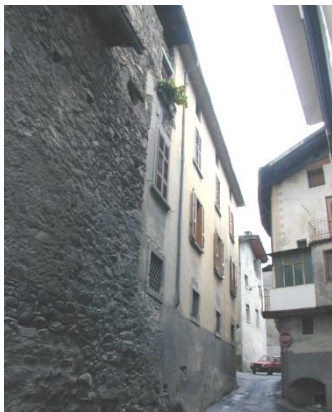
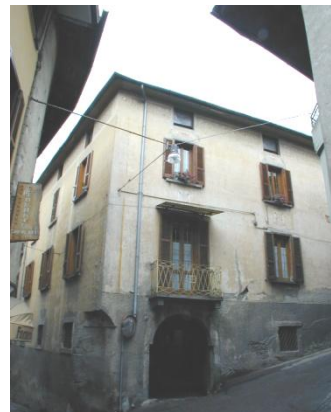
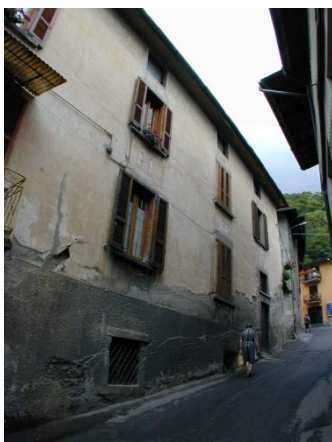
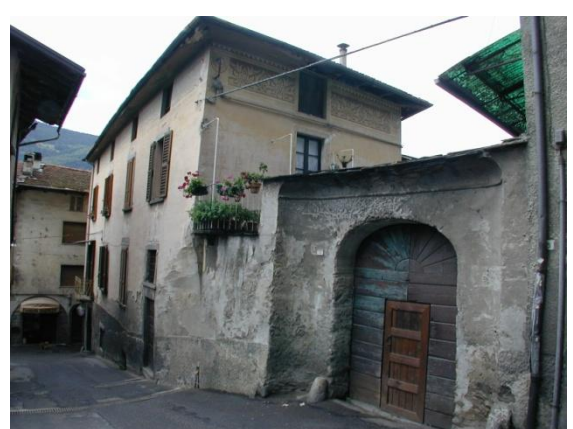
VISTA 1

- presenza di decorazioni pittoriche sull'intonaco delle facciate dell'edificio
- presenza di intonaco deteriorato nel cortile interno

- AP. 1 - Aggiunta e/o integrazioni di elementi non storici (veneziane in plastica)
- AP. 2 - Integrazione muratura storica con tamponamento in mattoni
- AP. 3 - Rappezzi discontinui di malta cementizia
- AP. 5 - Manomissione del manto di copertura
- AP. 6 - Incoerenza degli impianti tecnologici
- AP. 8 - Aggiunta di tettoie in plexiglass

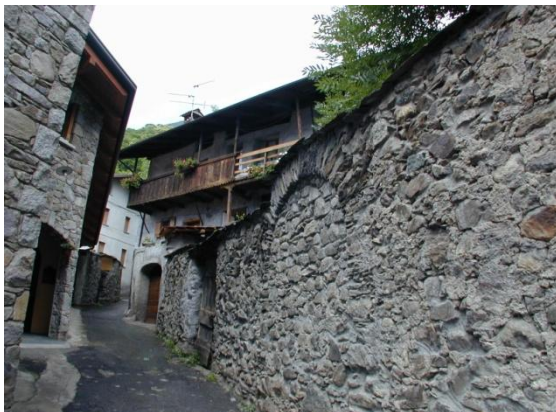
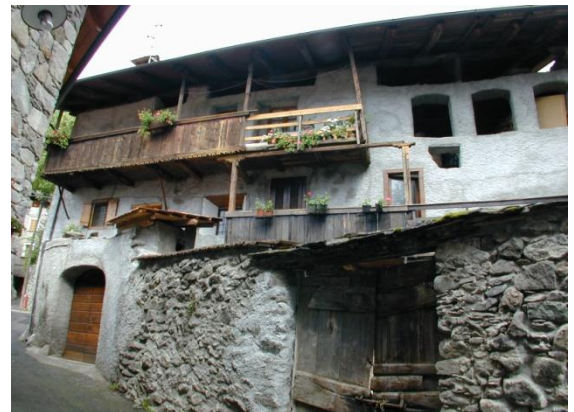
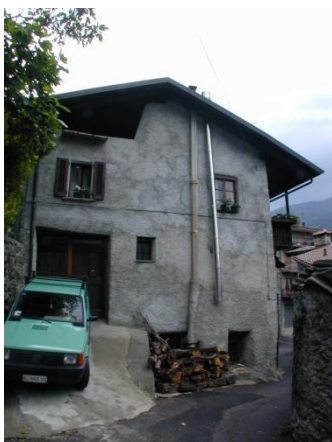
VISTA 1

- muratura M.1.b
- copertura C.1
- balconi A.2.d

- AP. 1 - Aggiunta di elementi non storici (manomissione balconi)
- AP. 4 - Intonaco cementizio su tutta la facciata
- AP. 5 - Manomissione del manto di copertura
- AP. 6 - Incoerenza degli impianti tecnologici

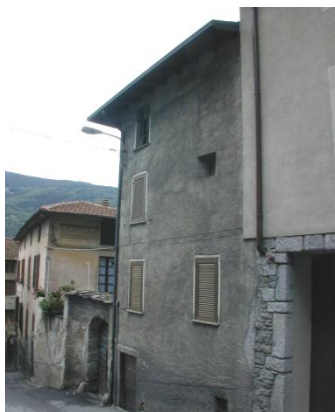
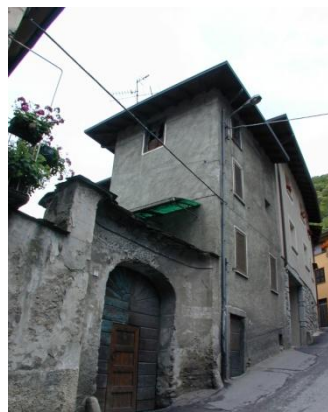
VISTA 1

- AP. 1 - Aggiunta di elementi non storici (infissi in alluminio)
- AP. 4 - Intonaco cementizio su tutta la facciata
- AP. 8 - Aggiunta di tettoie in plexiglass

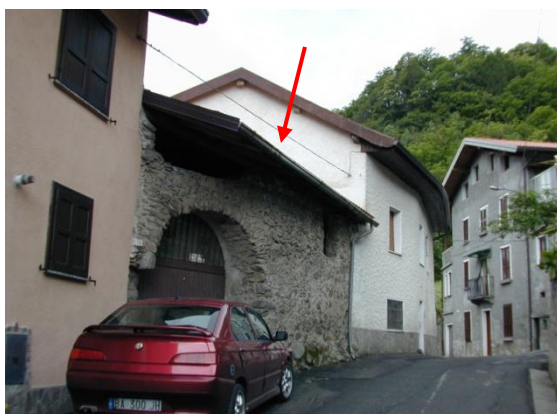
VISTA 1

- AP. 1 - Aggiunta e/o integrazioni di elementi non storici (porta basculante)
- AP. 5 - Sostituzione totale del manto di copertura

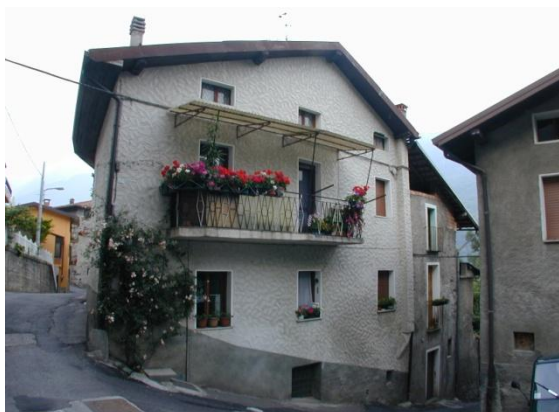
VISTA 1

- AP. 1 - Aggiunta e/o integrazioni di elementi non storici (aperture, tapparelle in pvc, balcone in c.a.)
- AP. 4 - Utilizzo di intonaco cementizio su tutta la facciata
- AP. 5 - Sostituzione totale del manto di copertura in marsigliesi
- AP. 7 - Aggiunta tettoia in plexiglass al balcone

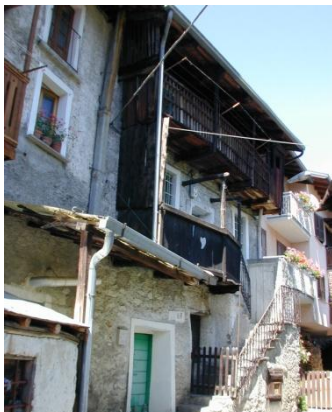
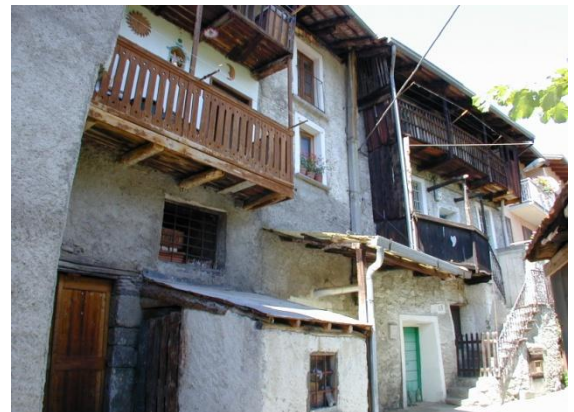
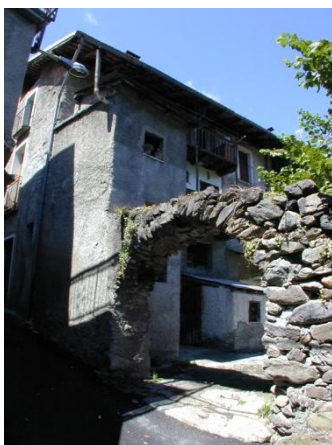
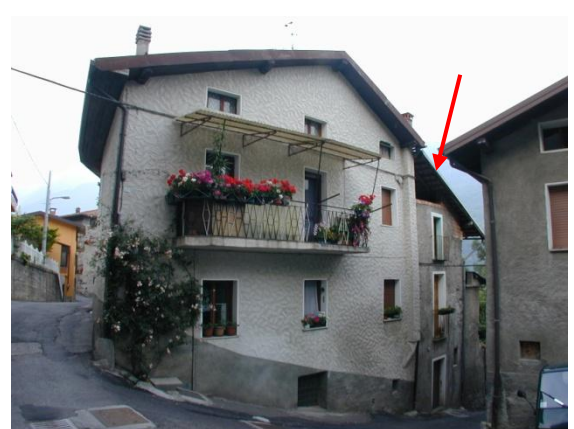
- AP. 1 - Aggiunta di elementi non storici (saracinesca)
- AP. 4 - Intonaco cementizio su tutta la facciata
- AP. 5 - Sostituzione totale del manto di copertura
- AP. 6 - Incoerenza degli impianti tecnologici
- AP. 7 - Aggiunta di volumi
- AP. 8 - Aggiunta di tettoie in plexiglass
- AP. 9 - Interventi incoerenti sull'intorno del manufatto

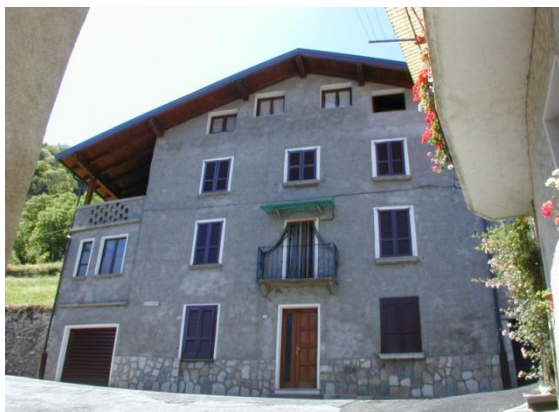
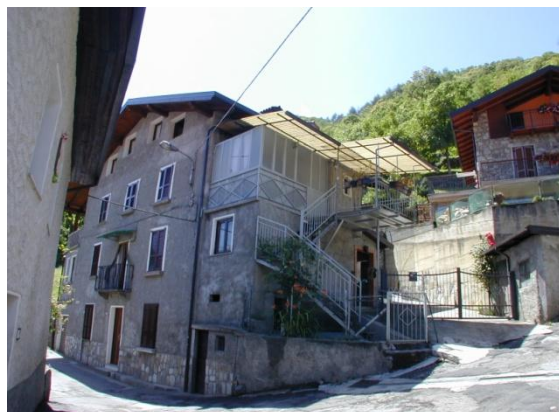
- AP. 3 - Rappezzi discontinui di malta cementizia
- AP. 4 - Intonaco cementizio su tutta la facciata
- AP. 5 - Sostituzione totale del manto di copertura

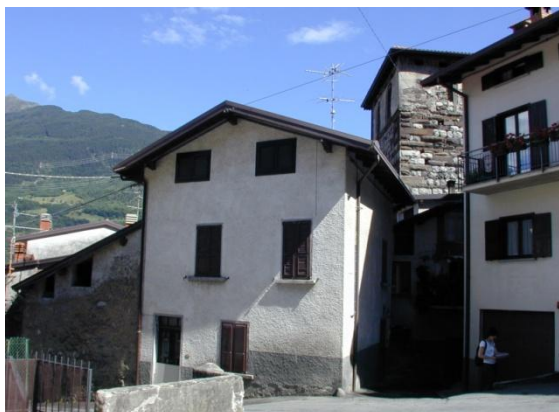
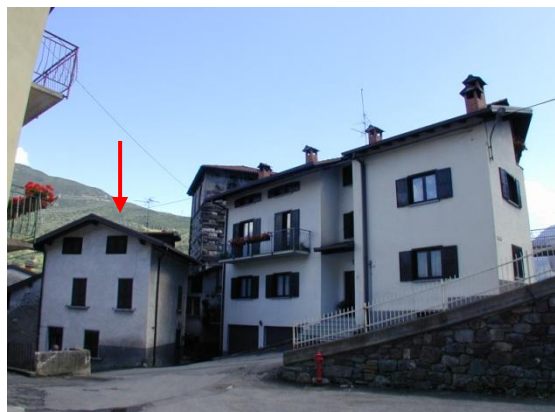
- AP. 4 - Intonaco cementizio su tutta la facciata
- AP. 5 - Sostituzione totale del manto di copertura

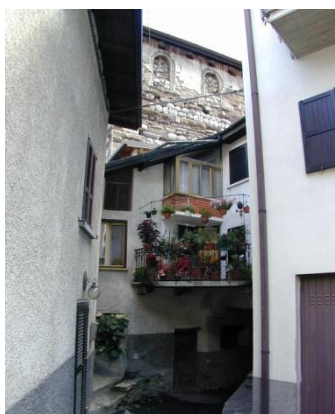
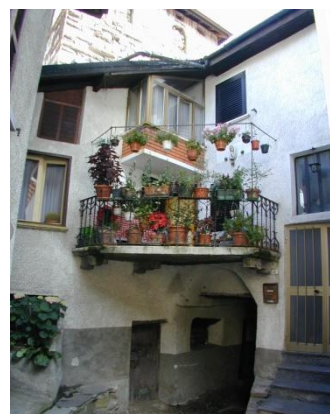
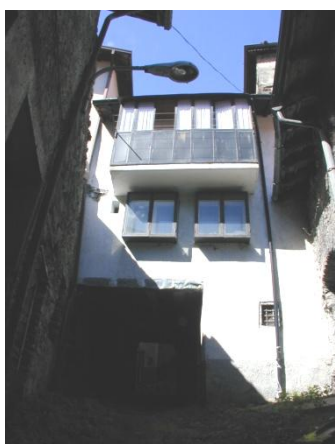
- AP. 1 - Aggiunta di elementi non storici (serramenti in alluminio)
- AP. 4 - Intonaco cementizio su tutta la facciata
- AP. 5 - Sostituzione totale del manto di copertura
- AP. 7 - Aggiunta di volumi
- AP. 8 - Aggiunta di tettoia in plexiglass

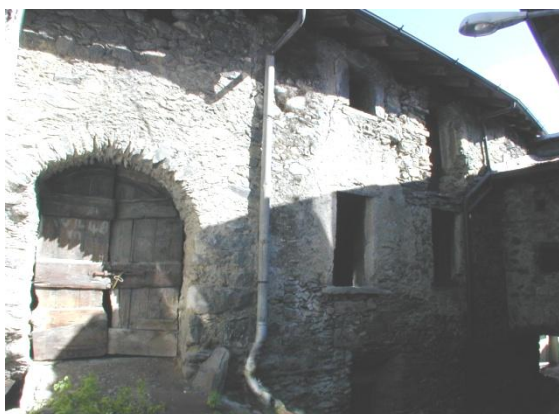
VISTA 1

- AP. 5 - Sostituzione totale del manto di copertura
- AP. 6 - Incoerenza degli impianti tecnologici

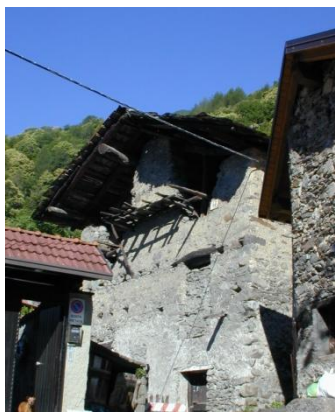
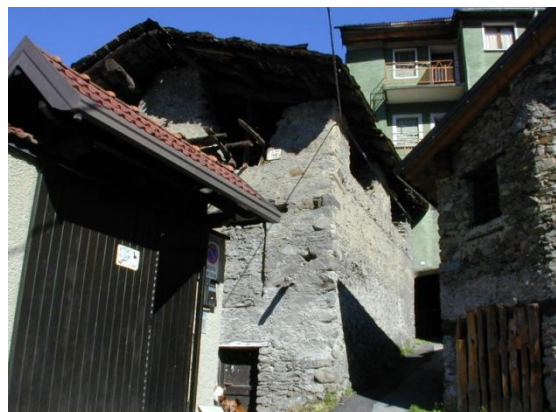
• AP. 1 - Aggiunta e/o integrazioni di elementi non storici (aperture murate)

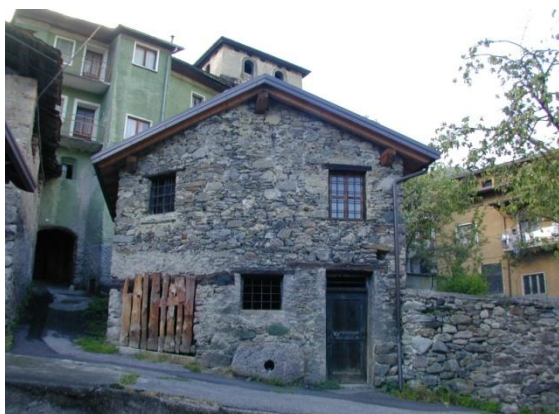
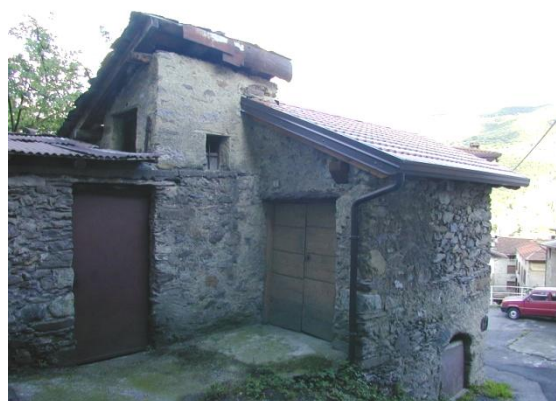
• AP. 3 - Rappezzi discontinui di malta cementizia
• AP. 5 - Sostituzione totale del manto di copertura

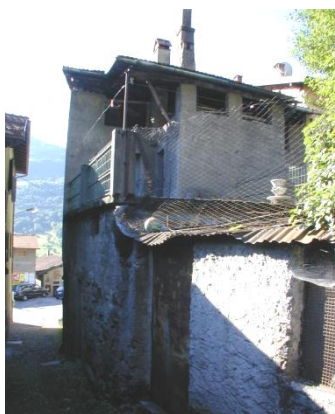
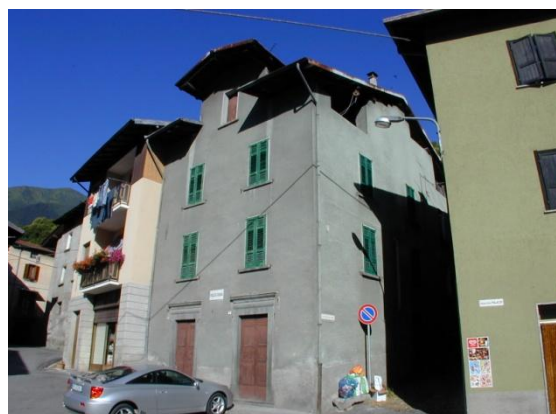
- Edilizia storica minore diffusa a prevalente vocazione residenziale - B.3 - sottoposta a PVC *

- muratura M.1.b
- copertura C.1
- finestre F.1.a / F.1.b (no davanzale) /
F.1.e / F.1.o / F.2.a

- AP. 3 - Rappezzi discontinui di malta cementizia

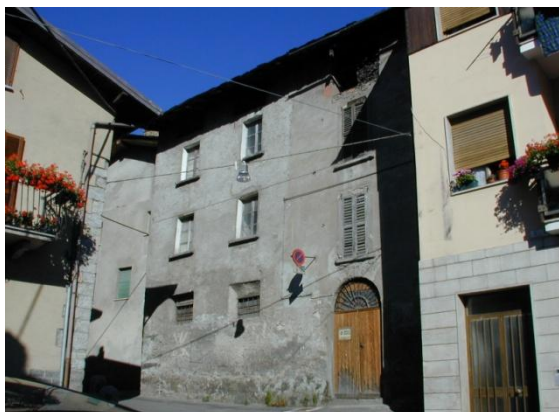
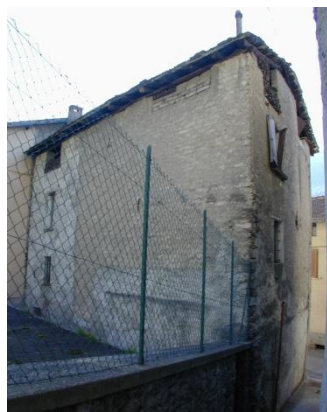
- Edilizia storica minore diffusa a prevalente vocazione residenziale - B.1

- muratura M.1.b
- copertura C.1
- portali e porte P.2.g
- finestre F.1.s

- AP. 1 - Aggiunta di elementi non storici (tapparelle in plastica, basculante in lamiera)
- AP. 4 - Intonaco cementizio su tutta la facciata
- AP. 5 - Manomissione parziale del manto di copertura
- AP. 7 - Aggiunta di volumi

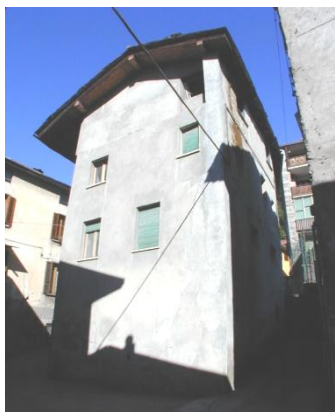
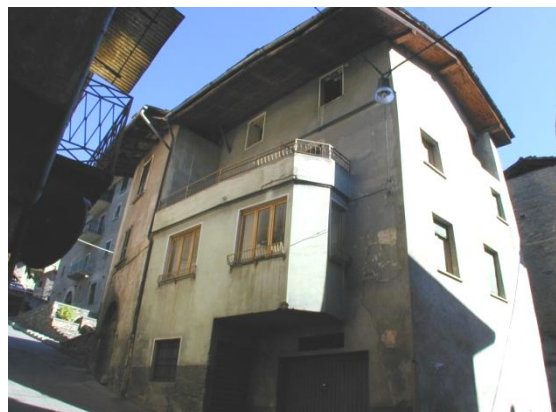
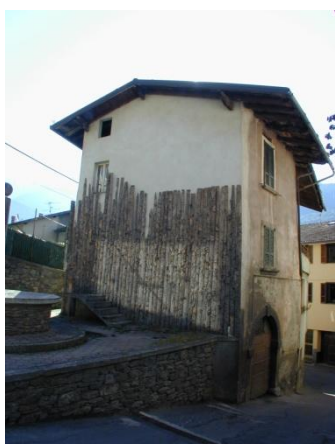
- Edilizia storica minore diffusa a prevalente vocazione residenziale - B.2

- muratura M.1.b
- finestre F.1.e / F.1.f (no davanzale)

- AP. 1 - Aggiunta di elementi non storici (aggiunta di balconi)
- AP. 4 - Intonaco cementizio su tutta la facciata
- AP. 5 - Sostituzione totale del manto di copertura
- AP. 6 - Incoerenza degli impianti tecnologici
- AP. 7 - Aggiunta di volumi

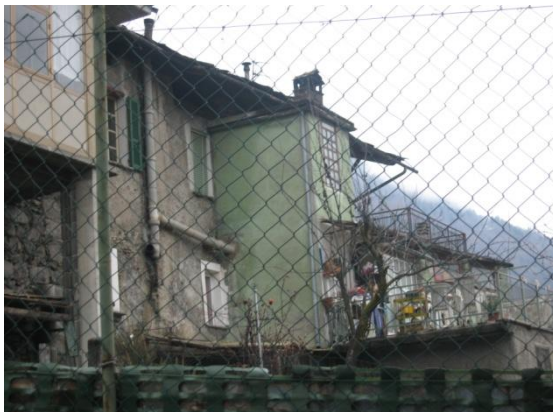
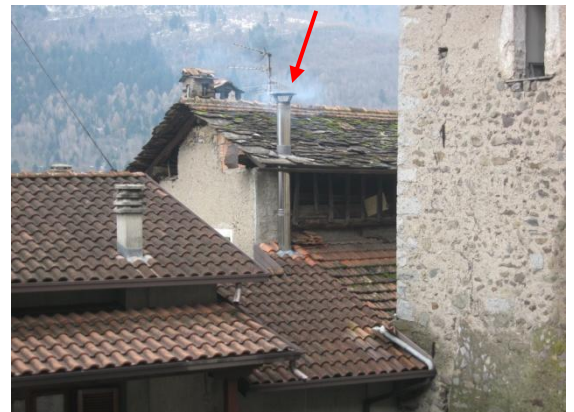
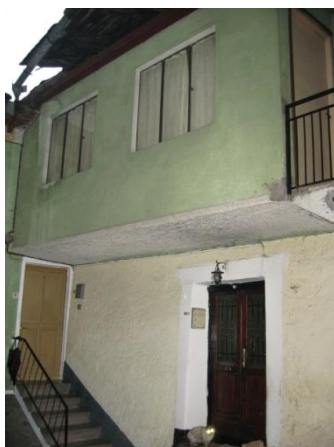
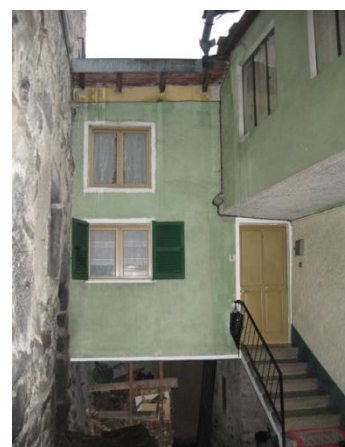
- AP. 1 - Aggiunta di elementi non storici quali porte e finestre
- AP. 2 - Integrazioni alla muratura con mattoni
- AP. 3 - Rappezzi in malta cementizia
- AP. 6 - Incoerenza degli impianti tecnologici
- AP. 7 - Aggiunta di volumi

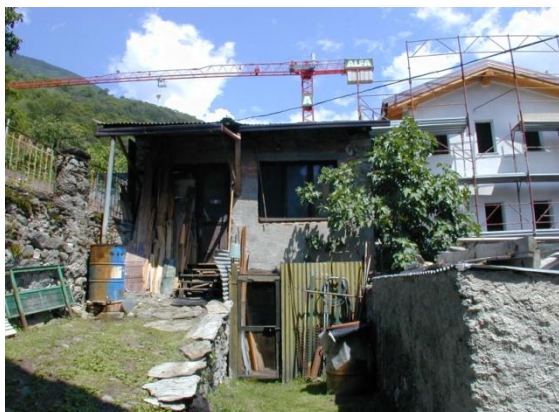
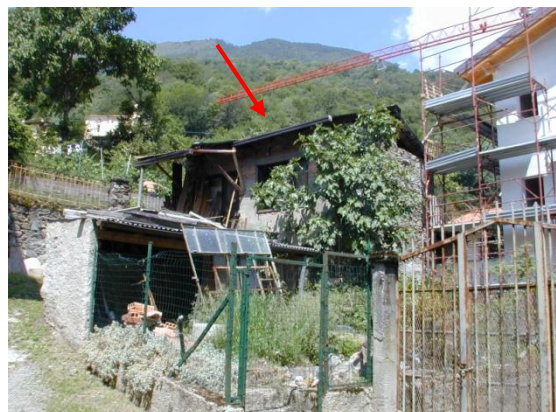
VISTA 1

- Edilizia storica minore a prevalente vocazione rurale – A.1

| • muratura | M.1.a |
| • copertura | C.1 |

- AP. 2 - Integrazione muratura storica con tamponamento in mattoni
- AP. 3 - Rappezzi discontinui di malta cementizia
- AP. 5 - Manomissione del manto di copertura in lamiera

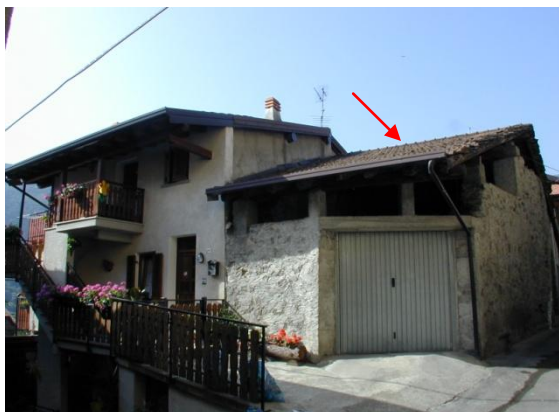
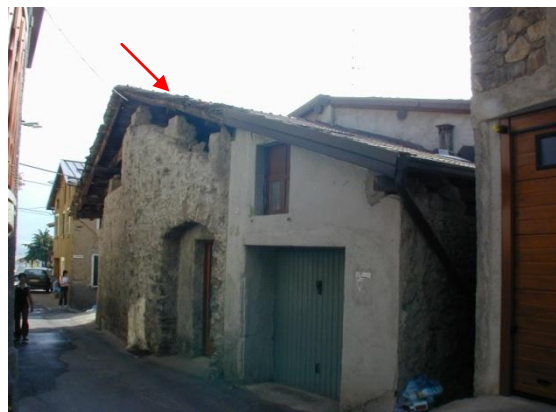
VISTA 1

- Edilizia storica minore a prevalente vocazione rurale – A.2

- muratura M.1.a
- copertura C.1

- AP. 1 - Aggiunta e/o integrazioni di elementi non storici
- AP. 4 - Intonaco cementizio su tutta la facciata

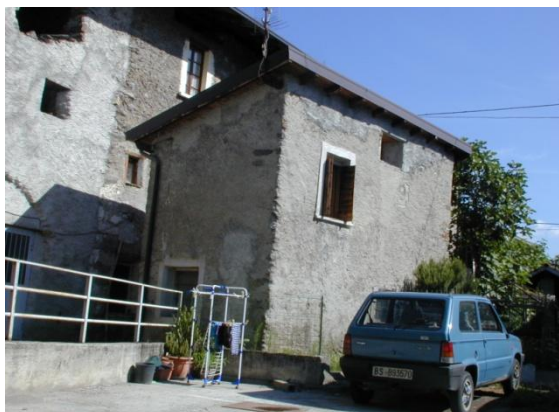
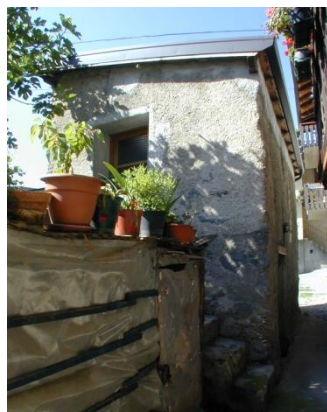
VISTA 1

- Edilizia storica minore diffusa a prevalente vocazione residenziale - B.2

- muratura M.1.b

- AP. 3 - Rappezzi discontinui di malta cementizia
- AP. 4 - Intonaco cementizio su tutta la facciata
- AP. 5 - Sostituzione totale del manto di copertura

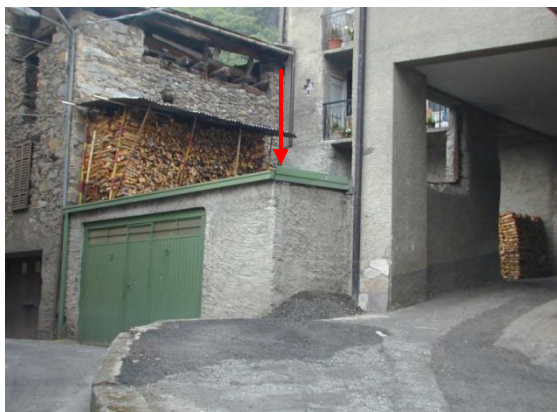
VISTA 1

| • muratura | M.1.a |
| • solai a vista | S.1.a |
| • copertura | C.1 |
| • portali e porte | P.1.d |

- AP. 3 - Rappezzi discontinui di malta cementizia
- AP. 5 - Sostituzione totale del manto di copertura
- AP. 6 - Incoerenza degli impianti tecnologici

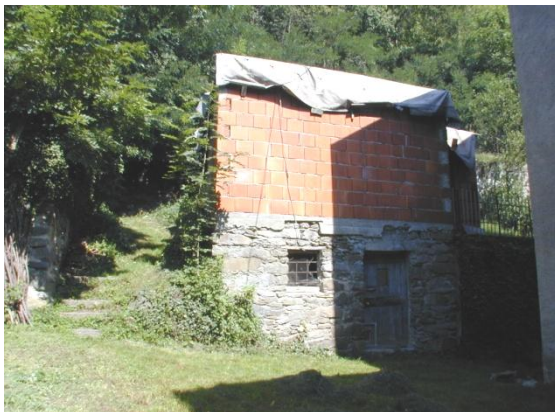
VISTA 1

• muratura M.1.a
• portali e porte P.1.m
• finestre F.2.a

• AP. 2 - Integrazione muratura storica con tamponamento in mattoni e/o blocchi, aggiunta di pilastri
• AP. 3 - Rappezzi discontinui di malta cementizia

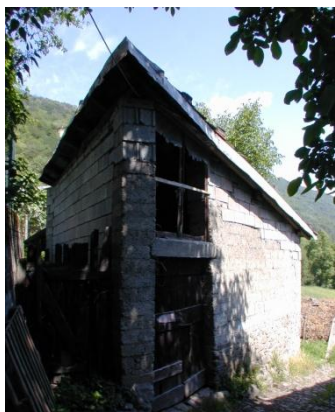
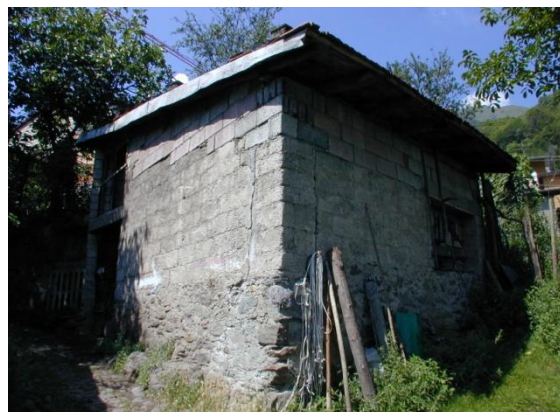
VISTA 1

- AP. 2 - Integrazione muratura storica con tamponamento in blocchi
- AP. 3 - Rappezzi discontinui di malta cementizia
- AP. 5 - Manomissione del manto di copertura

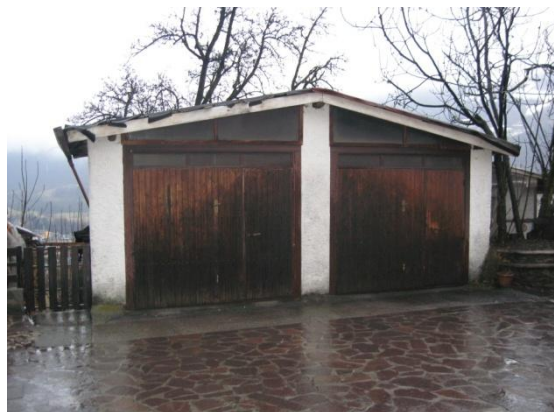
VISTA 1

- muratura M.1.a / M.1.b
- copertura C.1 (struttura)

- AP. 3 - Rappezzi discontinui di malta cementizia
- AP. 4 - Intonaco cementizio su tutta la facciata
- AP. 5 - Sostituzione totale del manto di copertura

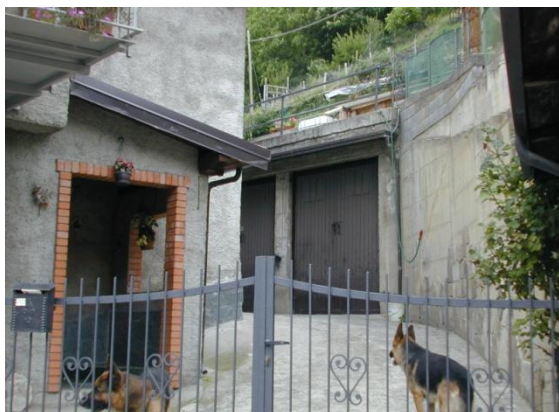
VISTA 1

- | | |

| • muratura | M.1.b |
| • copertura | C.1 (struttura) |

- AP. 3 - Rappezzi discontinui di malta cementizia
- AP. 5 - Sostituzione totale del manto di copertura

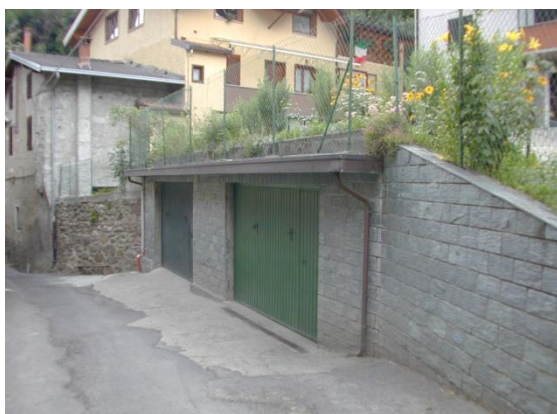
VISTA 1

Livelli:	2
di cui sottotetto	<input checked="" type="checkbox"/>
di cui seminterrato	<input type="checkbox"/>
più interrato:	<input type="checkbox"/>
Fronti liberi:	3
Prospicienti:	n.3 su area di pertinenza
Fronti parzialmente in aderenza:	n.1 ad unità edilizia N.R.
Unità immobiliari presunte:	/

- Edilizia storica minore a prevalente vocazione rurale – A.2

- muratura M.1.a
- copertura C.1 (struttura)

- AP. 2 - Integrazione muratura storica con tamponamento in blocchi
- AP. 5 - Sostituzione totale del manto di copertura in lamiera

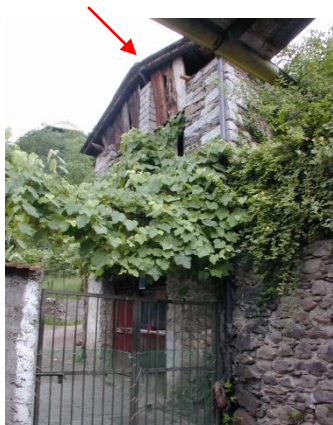
VISTA 1

Livelli:	2
di cui sottotetto	<input type="checkbox"/>
di cui seminterrato	<input type="checkbox"/>
più interrato:	<input type="checkbox"/>
Fronti liberi:	3
Prospicienti:	n.3 su area di pertinenza
Fronti totalmente in aderenza:	n.1 ad unità edilizia N.R.
Unità immobiliari presunte:	/

- Edilizia storica minore a prevalente vocazione rurale – A.2

| • muratura | M.1.a / M.1.b |
| • solai a vista | S.1.a |
| • copertura | C.1 |

- AP. 3 - Rappezzi discontinui di malta cementizia
- AP. 4 - Intonaco cementizio su tutta la facciata
- AP. 5 - Sostituzione totale del manto di copertura in lamiera

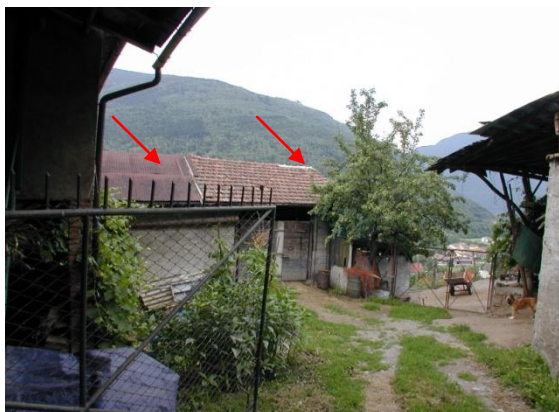
VISTA 1

Livelli:	1
di cui sottotetto	<input checked="" type="checkbox"/>
di cui seminterrato	<input type="checkbox"/>
più interrato:	<input type="checkbox"/>
Fronti liberi:	1
Prospicienti:	n.1 su vicolo interno a via G. Marconi
Fronti totalmente in aderenza:	n.2 ad unità edilizia n.103b, n.1 a tettoia unità edilizia n. 100
Unità immobiliari presunte:	/

- Edilizia storica minore a prevalente vocazione rurale – A.1

- muratura M.1.b
- copertura C.1

- AP. 3 - Rappezzi discontinui di malta cementizia
- AP. 5 - Sostituzione totale del manto di copertura

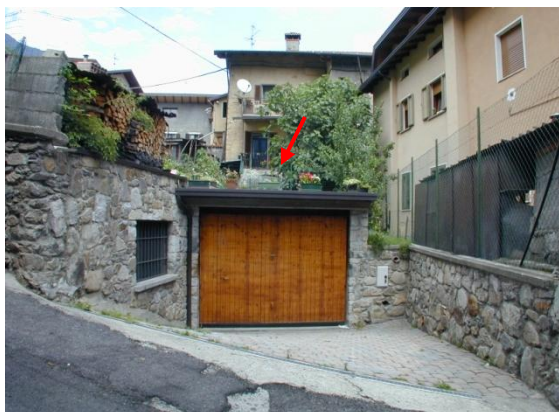
VISTA 1

• AP. 1 - Aggiunta di elementi non storici (portale in ferro e vetro)
• AP. 4 - Intonaco cementizio su tutta la facciata

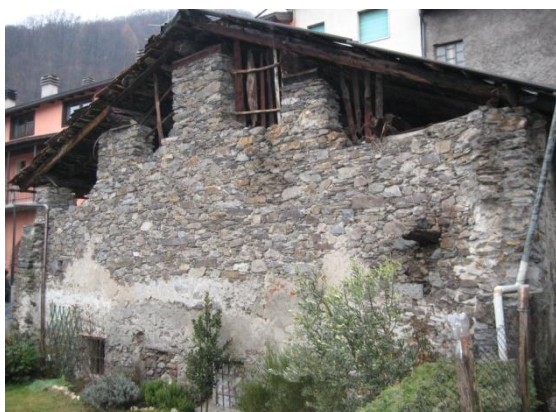
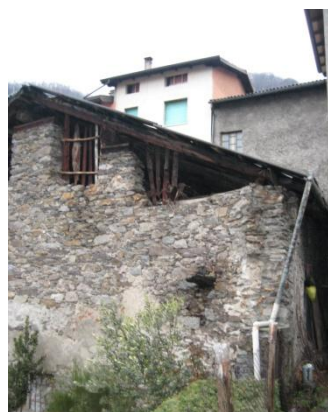
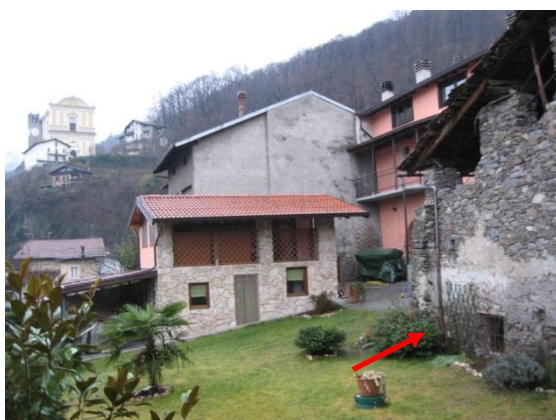
RILIEVO FOTOGRAFICO

Note:**AMBITI DI PROBLEMATICITÀ**

- AP. 3 - Rappezzi discontinui di malta cementizia
- AP. 6 - Impianti incoerenti

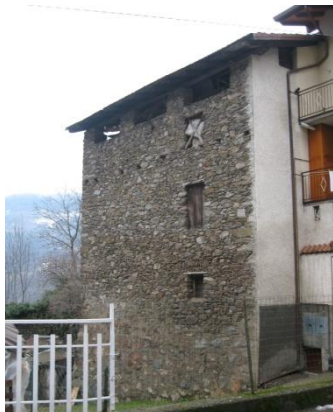
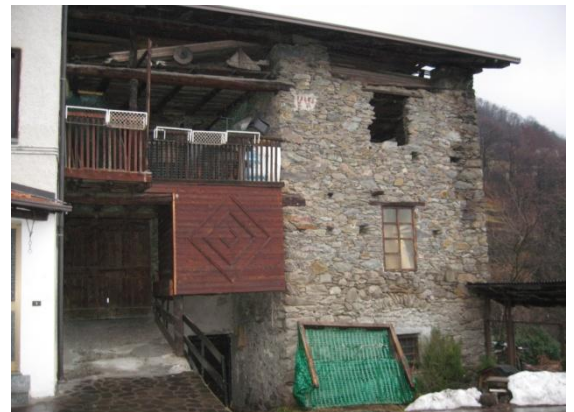
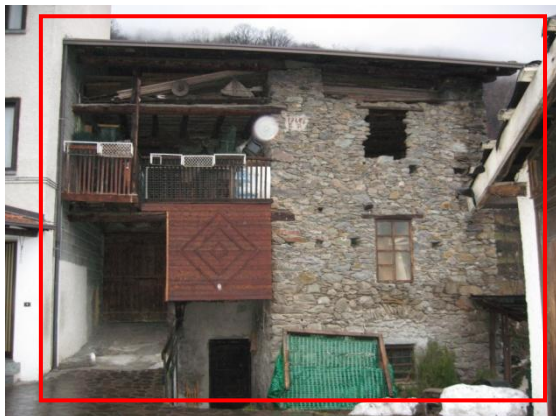
RILIEVO FOTOGRAFICO

Note: Facciata esterna vincolata nel rapporto pieni/vuoti (vd. Scheda foto)

AMBITI DI PROBLEMATICITÀ

- AP. 3 - Rappezzamenti discontinui di malta cementizia
- AP. 7 - Aggiunto volume

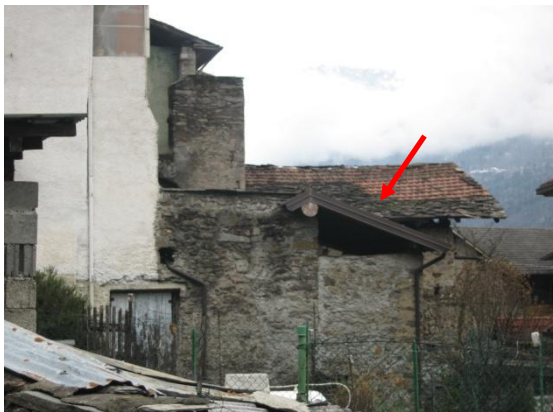
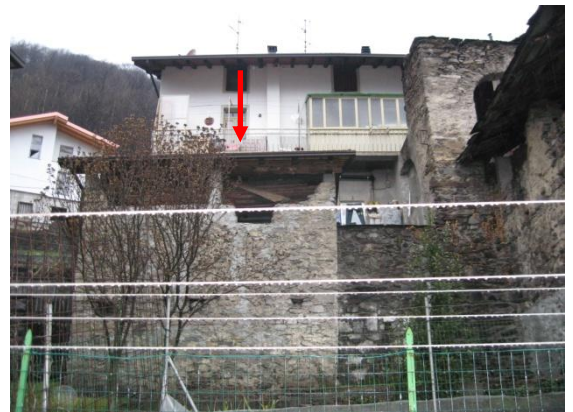
RILIEVO FOTOGRAFICO

Note:**AMBITI DI PROBLEMATICITÀ**

- AP. 3 - Rappezzi discontinui in malta cementizia
- AP. 5 - Sostituzione totale della copertura
