Comune di MALONNO
Provincia di Brescia

Piano delle Regole - PdR

Allegato 7 – Rilievo e classificazione del
patrimonio edilizio esistente

**TOMO 7 A3 – Nuclei di Antica Formazione
Frazioni Volpera – San Carlo – San Faustino**

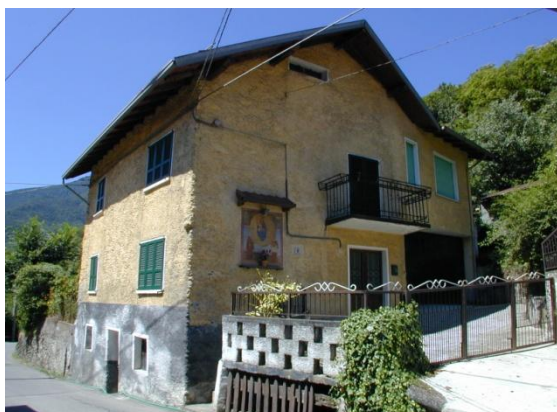
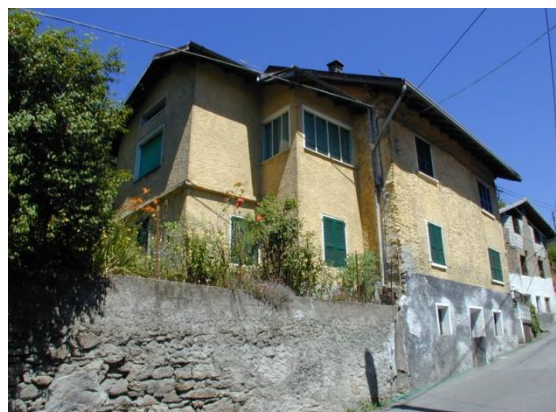
VISTA 1

Note: presenza di icona votiva dipinta sulla facciata**AMBITI DI PROBLEMATICITÀ**

- AP. 1 - Aggiunta e/o integrazioni di elementi non storici (tapparelle, basculanti, balconi)
- AP. 3 - Rappezzi discontinui di malta cementizia
- AP. 5 - Sostituzione totale del manto di copertura
- AP. 6 - Incoerenza degli impianti tecnologici
- AP. 7 - Aggiunta e/o integrazioni di volumi

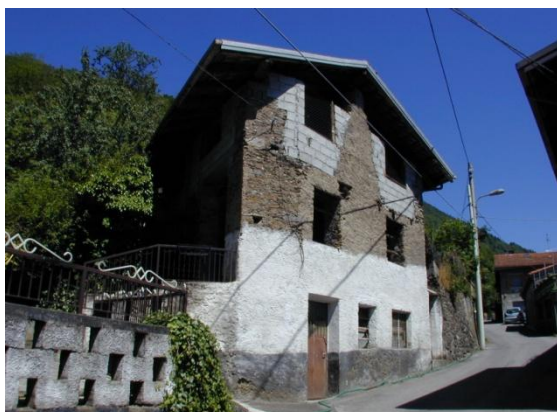
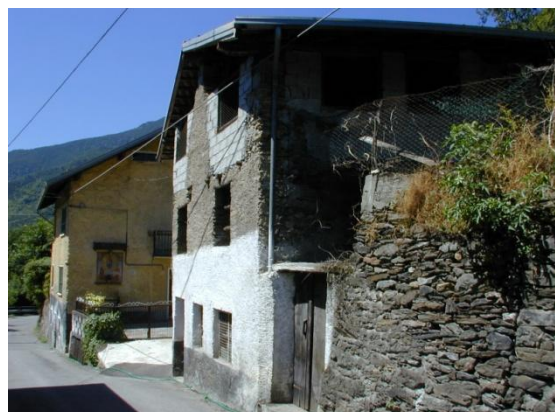
VISTA 1

• AP. 2 - Integrazione muratura storica con tamponamento in blocchi
• AP. 5 - Sostituzione totale del manto di copertura

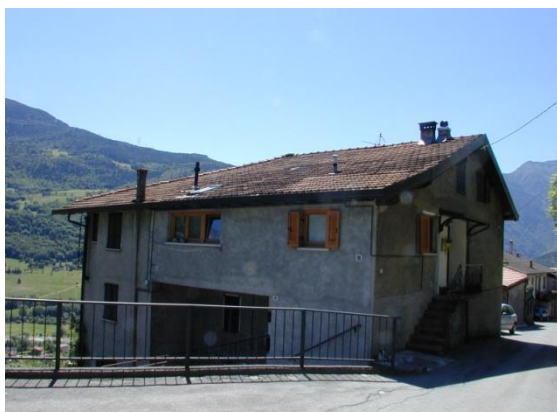
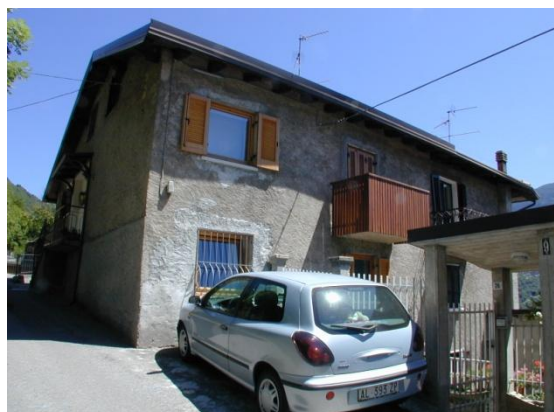
VISTA 1

- AP. 1 - Aggiunti elementi incoerenti, aperture, balconi in c.a.
- AP. 3 - Rappezzi discontinui in malta cementizia
- AP. 4 - Utilizzo di intonaco cementizio su tutta la facciata
- AP. 5 - Sostituzione totale del manto di copertura in marsigliesi

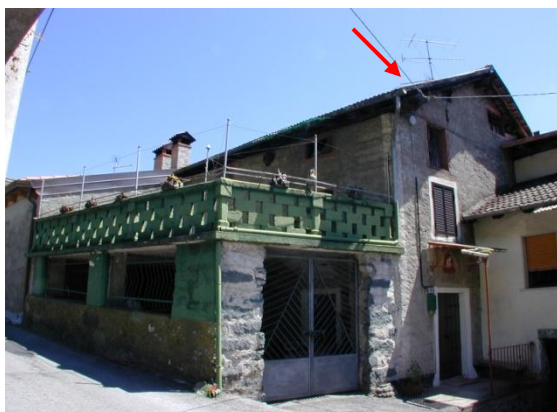
VISTA 1

- AP. 1 - Aggiunta e/o integrazioni di elementi non storici (serramenti in alluminio e vetro)
- AP. 5 - Sostituzione totale del manto di copertura
- AP. 6 - Incoerenza degli impianti tecnologici
- AP. 8 - Aggiunta di tettoie in plexiglass

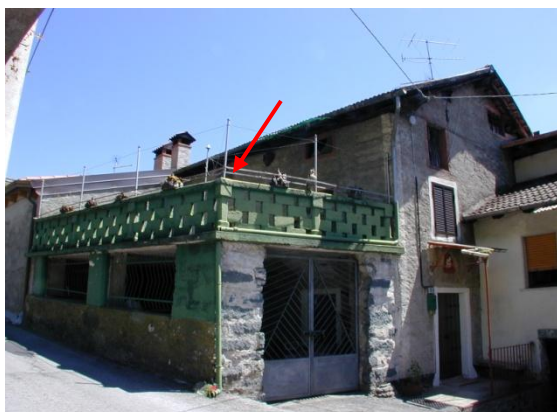
VISTA 1

- AP. 1 - Aggiunta e/o integrazioni di elementi non storici terrazzo soprastante con parapetto in blocchi di cemento, aperture incoerenti

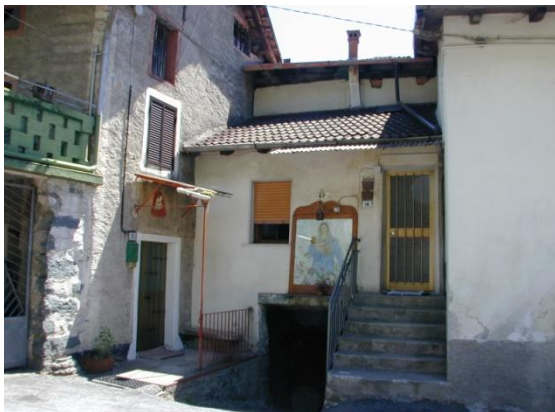
VISTA 1

- AP. 1 - Aggiunta e/o integrazioni di elementi non storici (serramenti in alluminio e vetro, tapparelle)
- AP. 4 - Intonaco cementizio tutta la facciata
- AP. 5 - Sostituzione totale del manto di copertura
- AP. 6 - Incoerenza degli impianti tecnologici
- AP. 8 - Aggiunta di tettoia in plexiglass

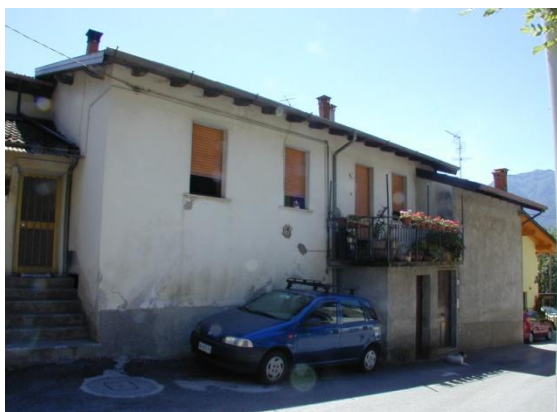
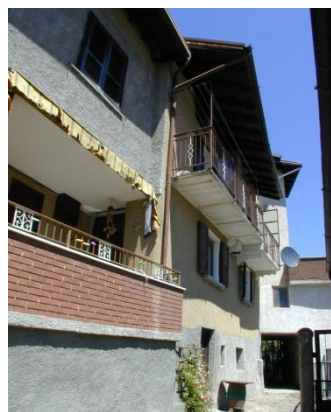
VISTA 1

• AP. 1 - Aggiunta e/o integrazioni di elementi non storici
(balconi aggiunti)
• AP. 5 - Sostituzione totale del manto di copertura

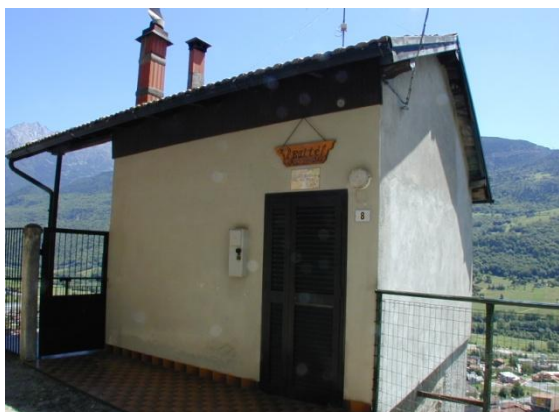
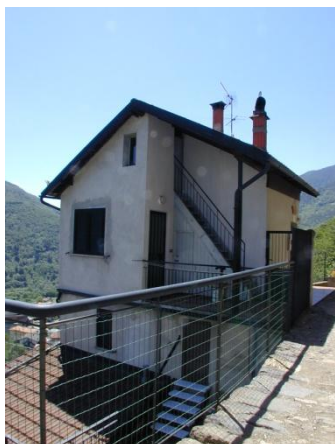
VISTA 1

- AP. 1 - Aggiunta e/o integrazioni di elementi non storici (infissi in alluminio)
- AP. 3 - Rappezzi discontinui di malta cementizia
- AP. 4 - Intonaco cementizio su tutta la facciata
- AP. 5 - Sostituzione totale del manto di copertura

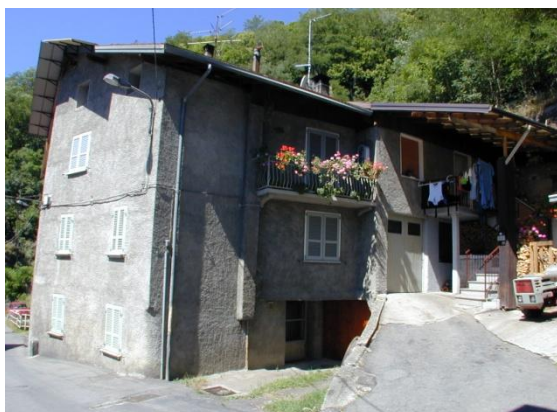
VISTA 1

- AP. 1 - Aggiunta e/o integrazioni di elementi non storici (perlinati in legno, tapparelle, portali)
- AP. 5 - Sostituzione totale del manto di copertura
- AP. 7 - Aggiunta e/o integrazioni di volumi
- AP. 8 - Aggiunta di tettoie, baracche

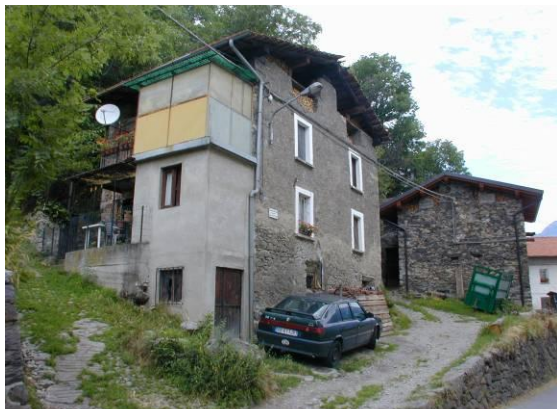
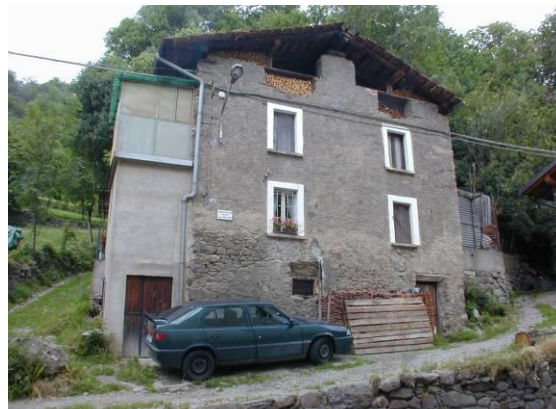
VISTA 1

- AP. 5 - Rifacimento manto di copertura in tegole marsigliesi
- AP. 6 - Impianti incoerenti
- AP. 7 - Aggiunta di volumi
- AP. 8 - Aggiunta di pertinenze, tettoie, baracche

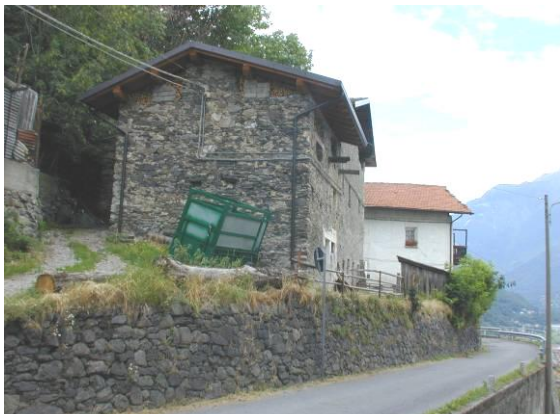
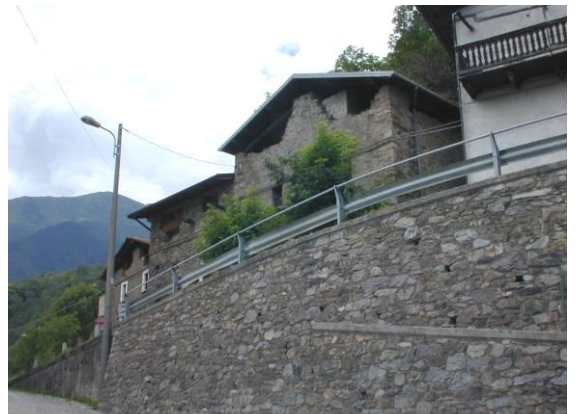
VISTA 1

- AP. 5 - Rifacimento della copertura
- AP. 6 - Impianti incoerenti

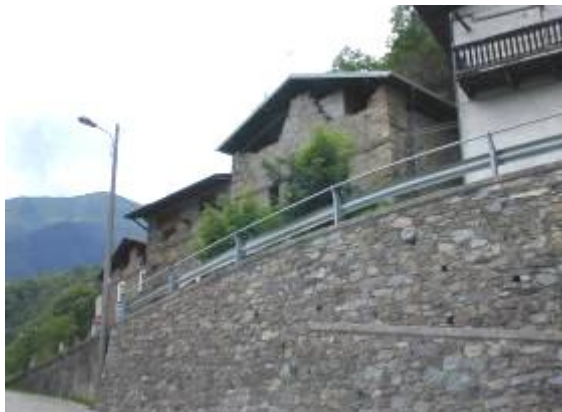
VISTA 1

- AP. 2 - Integrazioni alla muratura con blocchi di cemento
- AP. 3 - Rappezzi alla muratura in intonaco cementizio
- AP. 5 - Rifacimento del manto di copertura
- AP. 6 - Impianti incoerenti

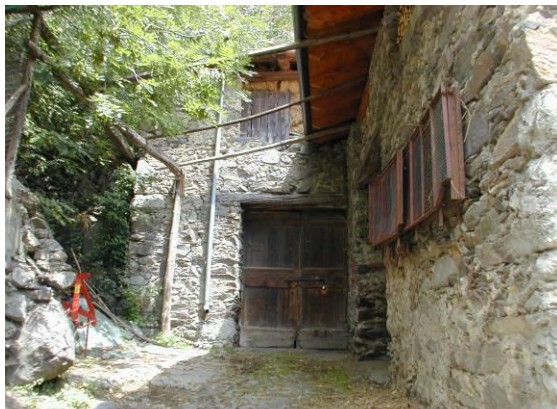
VISTA 1

- AP. 6 - Impianti incoerenti

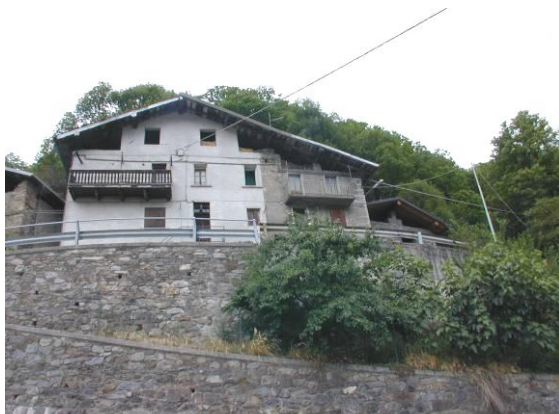
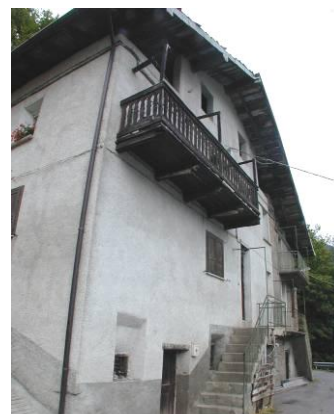
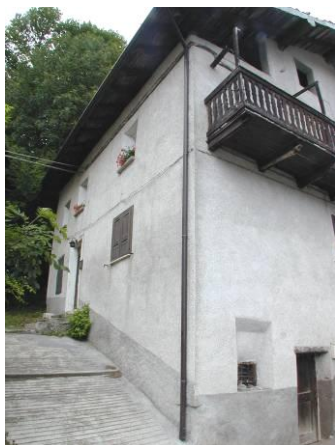
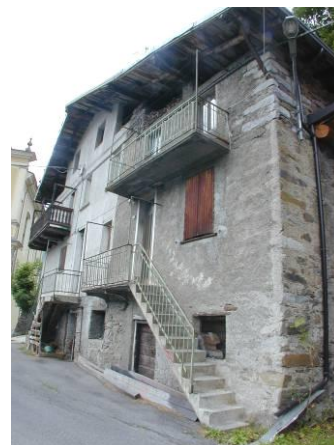
VISTA 1

- AP. 1 - Aggiunta balconi; infissi in vetro e alluminio a una porta
- AP. 4 - Intonaco cementizio su tutta la facciata
- AP. 5 - Rifacimento del manto di copertura
- AP. 6 - Impianti incoerenti

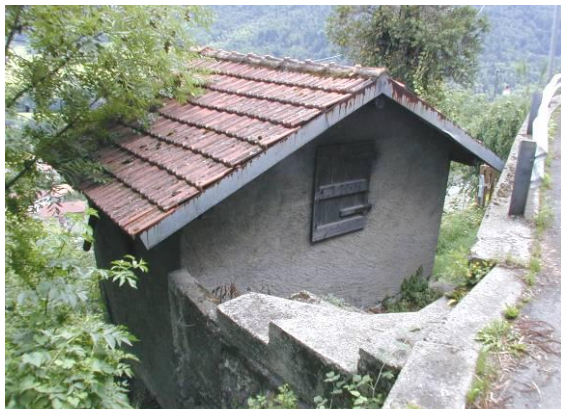
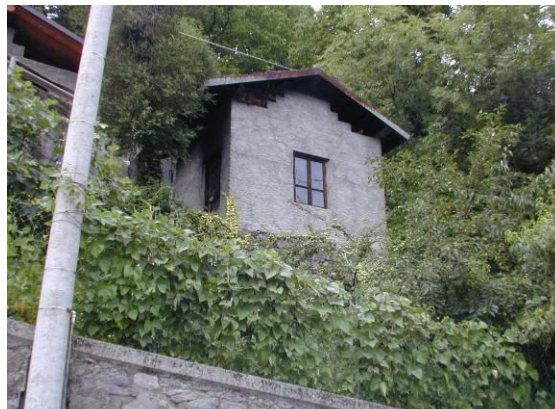
VISTA 1

- AP. 4 - Utilizzo di intonaco cementizio su tutta la facciata
- AP. 5 - Manto di copertura in tegole marsigliesi

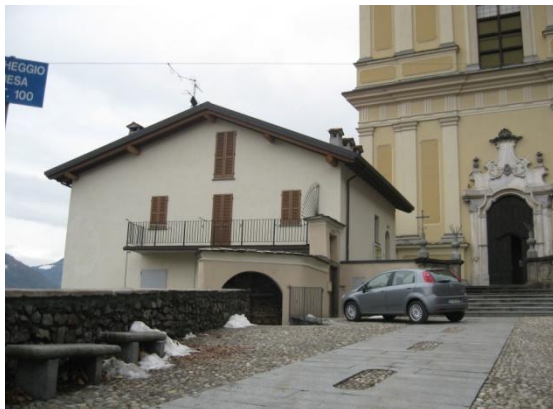
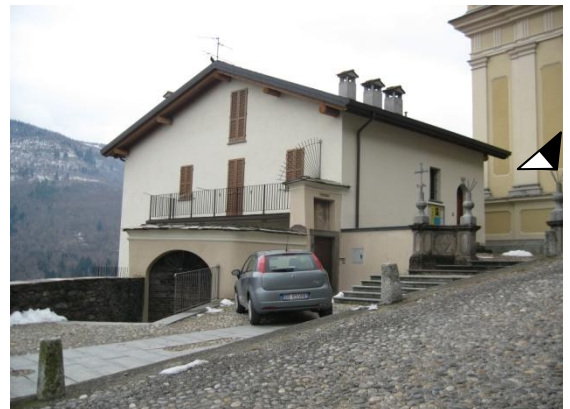
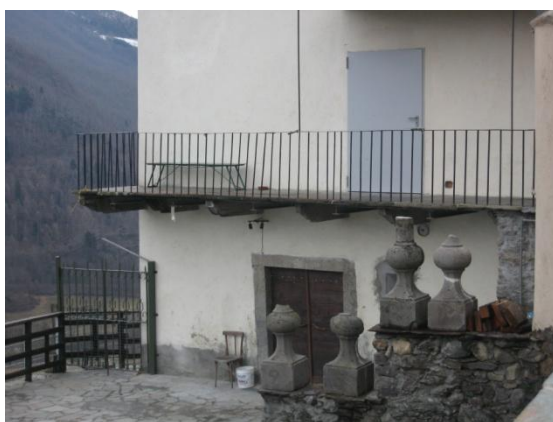
VISTA 1

- AP. 1 - Aggiunta di elementi non storici (porta in ferro)
- AP. 4 - Utilizzo di intonaco cementizio su tutta la facciata
- AP. 5 - Rifacimento della copertura
