**Comune di MALONNO**

# P.G.T.

Allegato 7 – Rilievo e classificazione del  
patrimonio edilizio esistente

TOMO 7 A4 – Nuclei di Antica Formazione

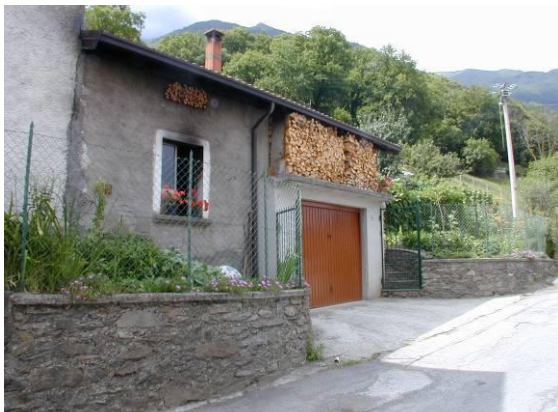
VISTA 1

- Edilizia storica minore diffusa a prevalente vocazione residenziale - B.2

- muratura M.1.b

- AP. 1 - Porta in vetro e alluminio
- AP. 4 - Intonaco cementizio su tutta la facciata
- AP. 5 - Rifacimento della copertura

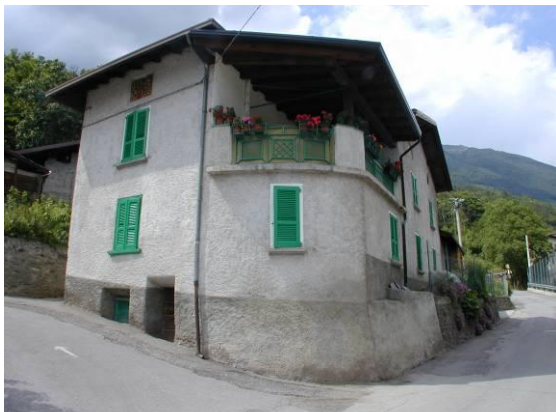
VISTA 1

- Edilizia storica minore a prevalente vocazione rurale – A.3

- AP. 3 - Rappezzi alla facciata in intonaco cementizio
- AP. 5 - Rifacimento del manto di copertura in lamiera

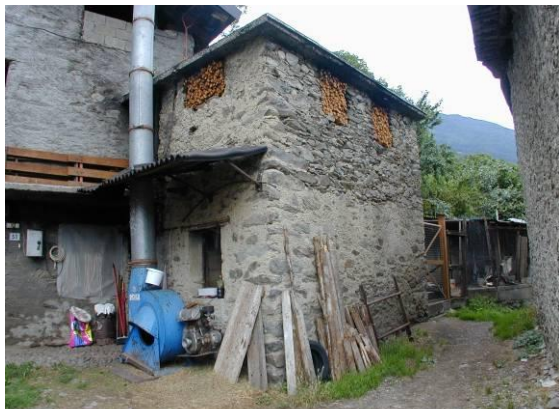
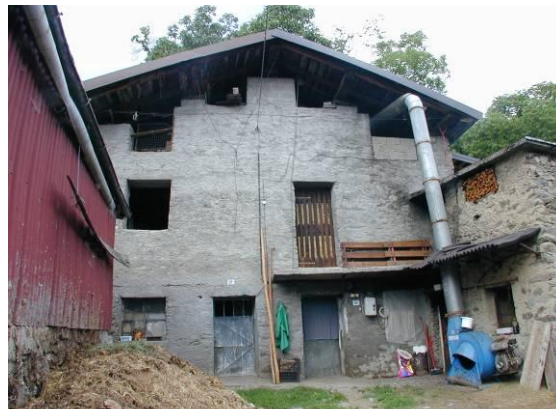
VISTA 1

Livelli:	4
di cui sottotetto	<input checked="" type="checkbox"/>
di cui seminterrato	<input type="checkbox"/>
più interrato:	<input type="checkbox"/>
Fronti liberi:	2
Prospicienti:	n.1 su via Lambro n.1 su area di pertinenza
Fronti parzialmente in aderenza:	n.1 ad unità edilizia n.9
Fronti totalmente in aderenza:	n.1 ad unità edilizia n.9
Unità immobiliari presunte:	1

- Edilizia storica minore diffusa a prevalente vocazione residenziale - B.2

- muratura M.1.b

- AP. 1 - Aggiunta di balcone in c.a.; saracinesca in lamiera
- AP. 4 - Utilizzo di intonaco cementizio su tutta la facciata
- AP. 5 - Rifacimento della copertura
- AP. 6 - Impianti incoerenti
- AP. 8 - Aggiunta di pertinenze, tettoie, baracche

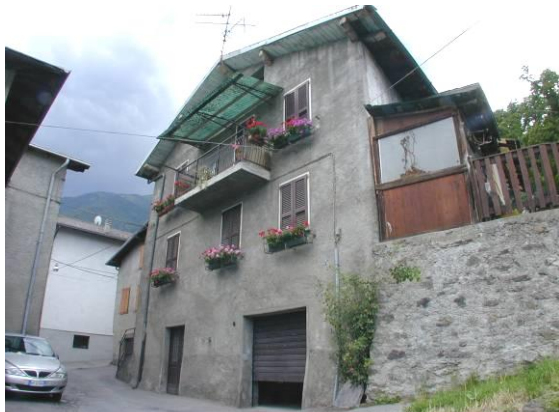
VISTA 1

- Edilizia storica minore diffusa a prevalente vocazione residenziale - B.1

- muratura M.1.a

- AP. 1 - Aggiunta di balcone in c.a.; scala; portone
- AP. 4 - Utilizzo di intonaco cementizio su tutta la facciata
- AP. 8 - Aggiunta di tettoie

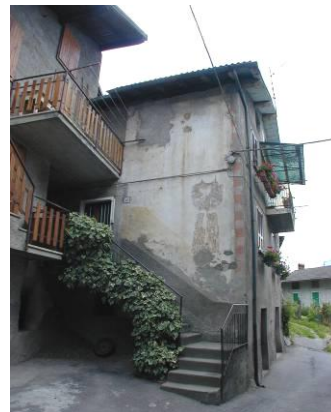
VISTA 2

Livelli:	4
di cui sottotetto	<input checked="" type="checkbox"/>
di cui seminterrato	<input type="checkbox"/>
più interrato:	<input type="checkbox"/>
Fronti liberi:	2
Prospicienti:	n.1 su via Lambro n.1 su area di pertinenza
Fronti parzialmente in aderenza:	n.2 ad unità edilizia n.8-10
Unità immobiliari presunte:	2

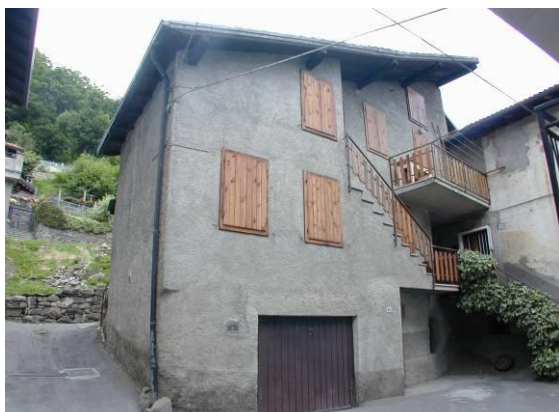
VISTA 1

- Edilizia storica minore a prevalente vocazione rurale – A.3

- muratura M.1.a
- copertura C.1 (struttura)

- AP. 4 - Utilizzo di intonaco cementizio su tutta la facciata
- AP. 5 - Rifacimento del manto di copertura in lamiera
- AP. 8 - Aggiunta di pertinenze

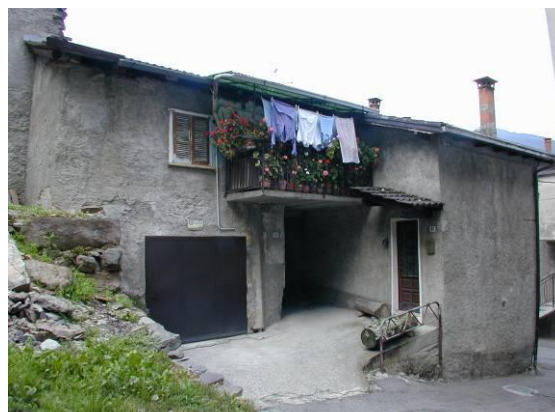
VISTA 2

Livelli:	2
di cui sottotetto	<input type="checkbox"/>
di cui seminterrato	<input type="checkbox"/>
più interrato:	<input type="checkbox"/>
Fronti liberi:	1
Prospicienti:	n.1 su area a verde
Fronti parzialmente in aderenza:	n.2 a proprie pertinenze
Fronti totalmente in aderenza:	n.1 ad unità edilizia n.9
Unità immobiliari presunte:	/

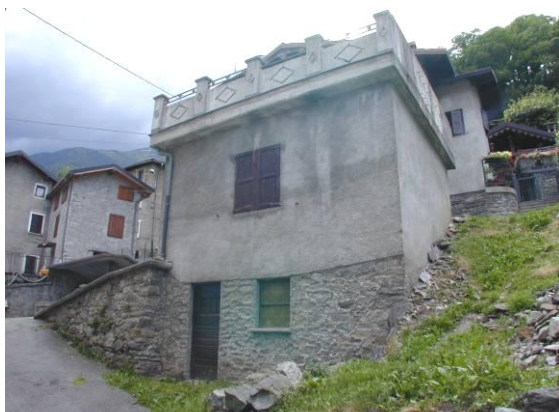
VISTA 1

- Edilizia storica minore a prevalente vocazione rurale – A.2

| • muratura | M.1.a |
| • copertura | C.1 (struttura) |

- AP. 2 - Integrazioni alla muratura con mattoni in laterizio
- AP. 4 - Utilizzo di intonaco cementizio su tutta la facciata
- AP. 5 - Rifacimento manto di copertura in tegole marsigliesi

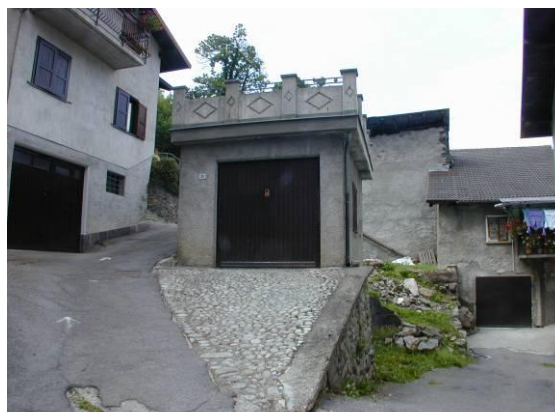
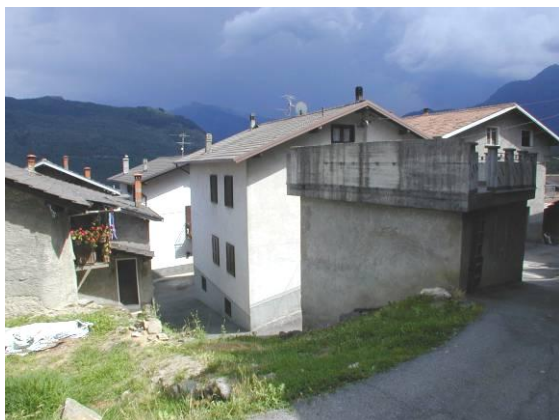
VISTA 2

Livelli:	2
di cui sottotetto	<input type="checkbox"/>
di cui seminterrato	<input type="checkbox"/>
più interrato:	<input type="checkbox"/>
Fronti liberi:	2
Prospicienti:	n.2 su area di pertinenza
Fronti parzialmente in aderenza:	n.2 a pertinenze di unità edilizie 7 e 10
Unità immobiliari presunte:	/

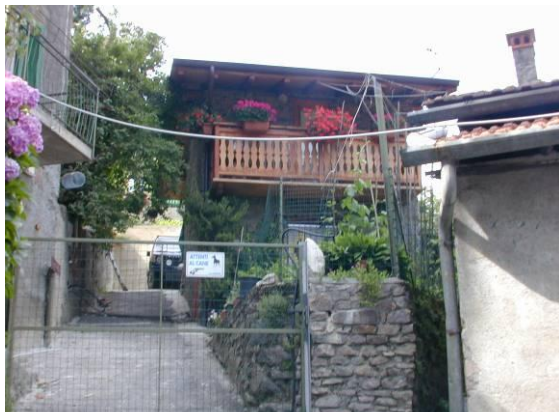
VISTA 1

- Edilizia storica minore diffusa a prevalente vocazione residenziale - B.3

- AP. 1 - Aggiunti balconi in c.a.
- AP. 3 - Rappezzi alla facciata in intonaco cementizio
- AP. 5 - Rifacimento del manto di copertura in tegole marsigliesi
- AP. 6 - Impianti incoerenti
- AP. 8 - Aggiunta di tettoia

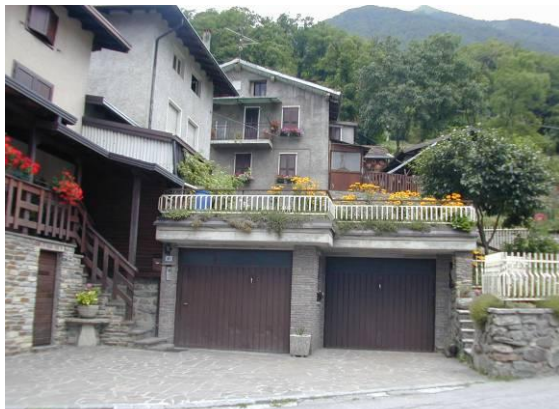
VISTA 1

Livelli:	2
di cui sottotetto	<input type="checkbox"/>
di cui seminterrato	<input type="checkbox"/>
più interrato:	<input type="checkbox"/>
Fronti liberi:	2
Prospicienti:	n.1 su via Gaspari n.1 su area di altra proprietà
Fronti parzialmente in aderenza:	n.1 ad unità edilizia n.35 n.1 ad unità edilizia n.37
Unità immobiliari presunte:	/

- Deposito

- Edilizia storica minore a prevalente vocazione rurale – A.3

- muratura M.1.b
- copertura C.1 (struttura)
- portali e porte P.1.b

- AP. 1 - Aperture incoerenti in facciata
- AP. 2 - Integrazioni alla muratura con mattoni in laterizio
- AP. 4 - Utilizzo di intonaco cementizio su tutta la facciata
- AP. 5 - Rifacimento del manto di copertura in lamiera

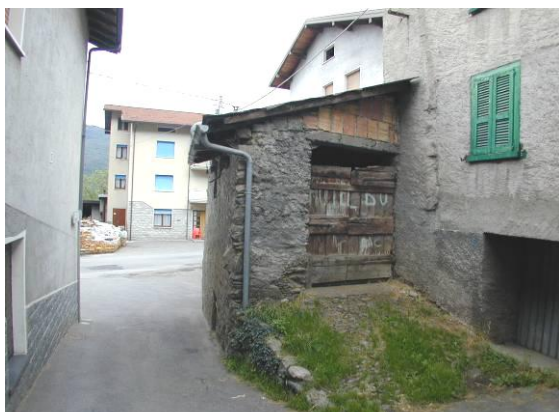
VISTA 1

Livelli:	3
di cui sottotetto	<input checked="" type="checkbox"/>
di cui seminterrato	<input checked="" type="checkbox"/>
più interrato:	<input type="checkbox"/>
Fronti liberi:	2
Prospicienti:	n.2 su via Gaspari
Fronti totalmente in aderenza:	n.1 ad unità edilizia n.36 n.1 ad unità edilizia n.38
Unità immobiliari presunte:	2

- Residenziale

- Edilizia storica minore diffusa a prevalente vocazione residenziale - B.2

| • muratura | M.1.b |
| • copertura | C.1 (struttura) |
| • portali e porte | P.1.d |
| • finestre | F.1.h / F.1.i con davanzale aggettante |
| • balconi | A.3 |

- AP. 1 - Porta in alluminio e vetro
- AP. 4 - Utilizzo di intonaco cementizio su tutta la facciata
- AP. 5 - Rifacimento del manto di copertura in tegole marsigliesi

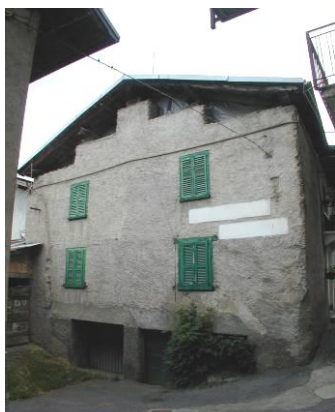
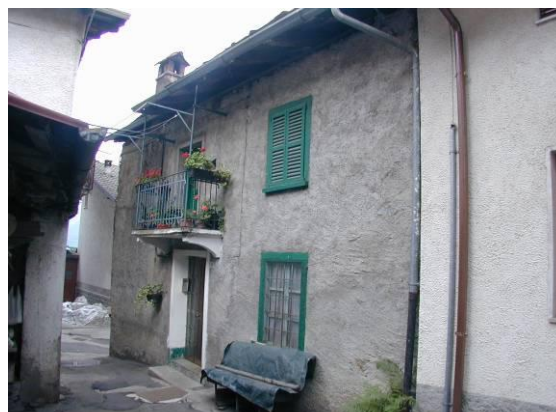
VISTA 1

Livelli:	3
di cui sottotetto	<input checked="" type="checkbox"/>
di cui seminterrato	<input type="checkbox"/>
più interrato:	<input type="checkbox"/>
Fronti liberi:	2
Prospicienti:	n.1 su via Gaspari n.1 su area di pertinenza
Fronti totalmente in aderenza:	n.1 ad unità edilizia n.41 n.1 ad unità edilizia n.43
Unità immobiliari presunte:	/

Edificio attualmente inutilizzato

- Edilizia storica minore diffusa a prevalente vocazione residenziale - B.3

- muratura M.1.b
- copertura C.1 (struttura)
- portali e porte P.1.f / P.1.i
- finestre F.1.g / F.1.h
- balconi A.2.c

- AP. 3 - Rappezzi in malta cementizia
- AP. 5 - Rifacimento del manto di copertura in lamiera
- AP. 6 - Impianti incoerenti

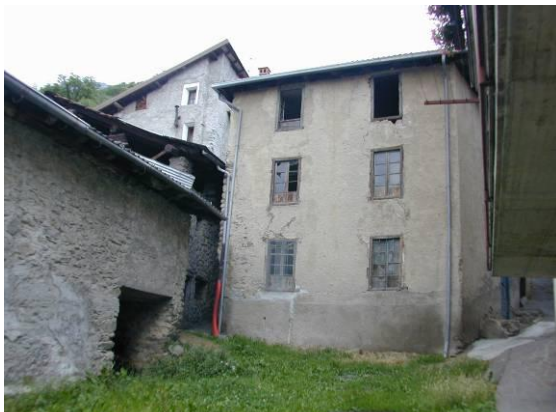
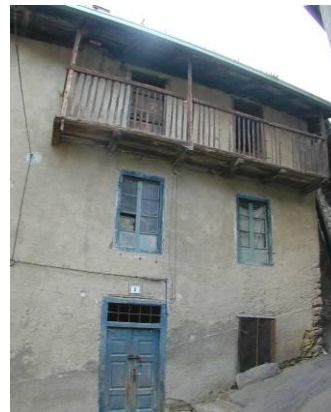
VISTA 1

Livelli:	2
di cui sottotetto	<input type="checkbox"/>
di cui seminterrato	<input type="checkbox"/>
più interrato:	<input type="checkbox"/>
Fronti liberi:	3
Prospicienti:	n.1 su via Lambro (vicolo interno) n.2 su area di pertinenza
Fronti totalmente in aderenza:	n.1 ad unità edilizia n.43
Unità immobiliari presunte:	/

- Stalla

- Edilizia storica minore a prevalente vocazione rurale – A.3

- AP. 2 - Integrazioni alla muratura con blocchi di cemento
- AP. 4 - Utilizzo di intonaco cementizio su tutta la facciata
- AP. 5 - Rifacimento del manto di copertura in lamiera

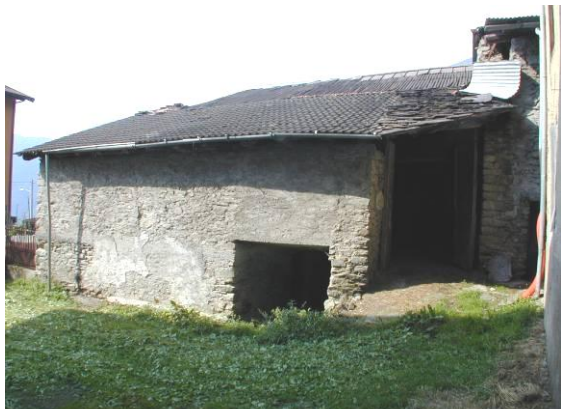
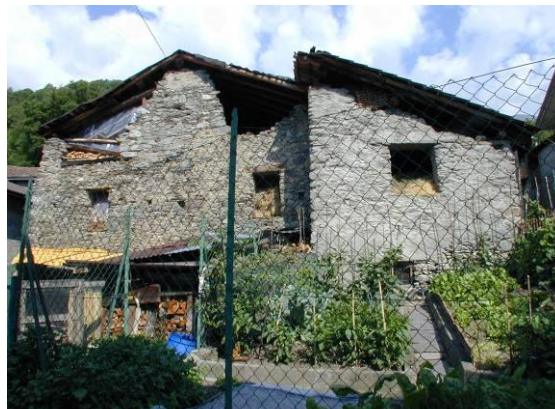
VISTA 1

- AP. 3 - Rappezzi in malta cementizia
- AP. 5 - Rifacimento del manto di copertura
- AP. 8 - Aggiunta tettoia

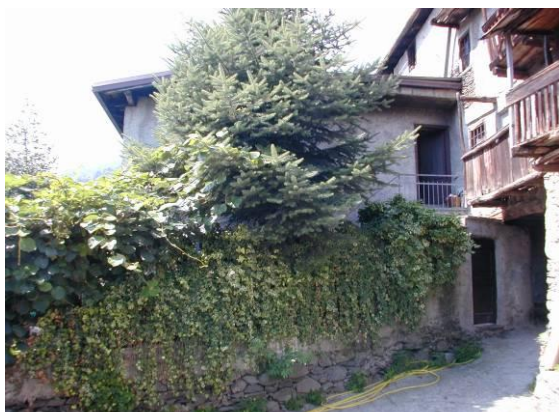
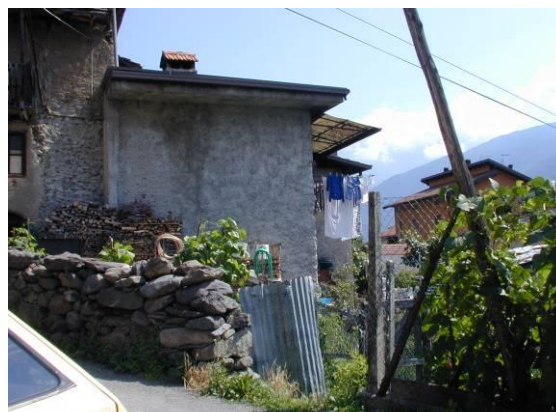
VISTA 1

- AP. 4 - Utilizzo di intonaco cementizio su tutta la facciata
- AP. 5 - Rifacimento della copertura
- AP. 8 - Aggiunte tettoie

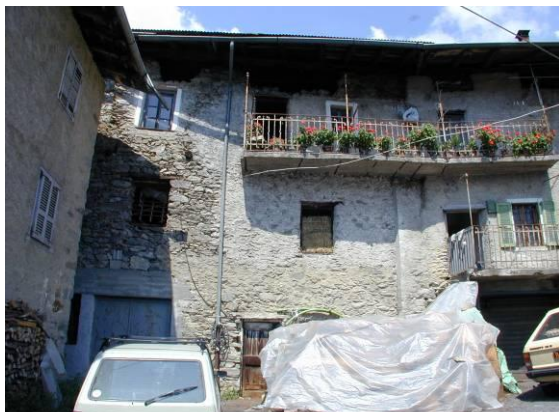
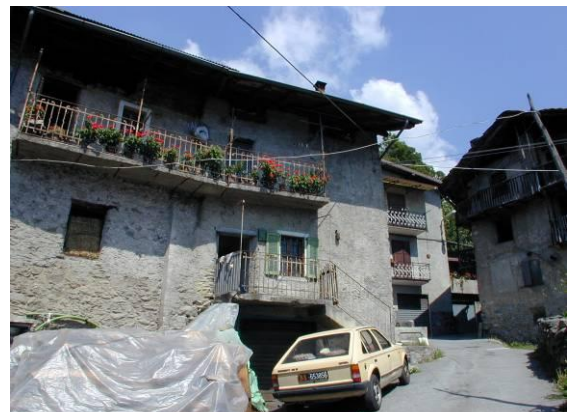
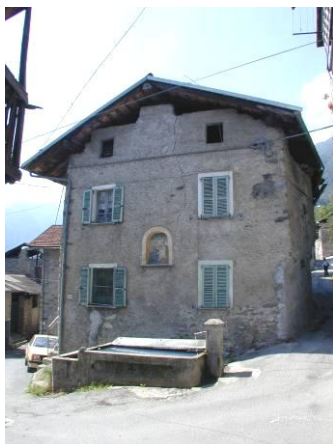
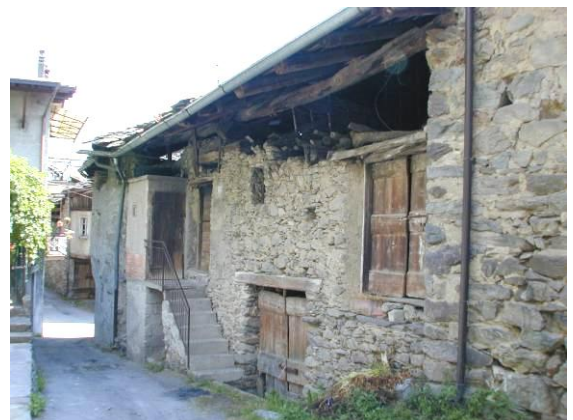
- muratura M.1.a
- copertura C.1 (struttura)
- portali e porte P.1.o

- AP. 5 - Rifacimento del manto di copertura in lamiera

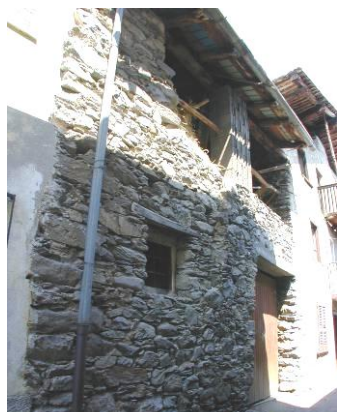
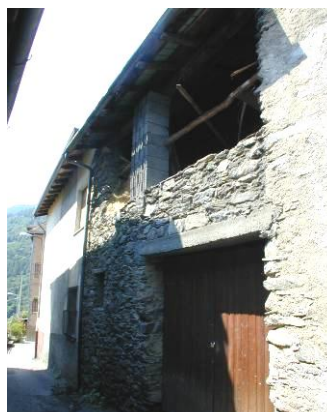
- muratura M.1.a
- copertura C.1 (struttura)
- finestre F.2.a

- AP. 2 - Integrazioni alla muratura con blocchi di cemento
- AP. 3 - Rappezzi in malta cementizia
- AP. 5 - Rifacimento del manto di copertura in lamiera

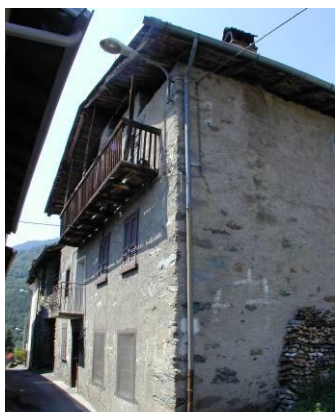
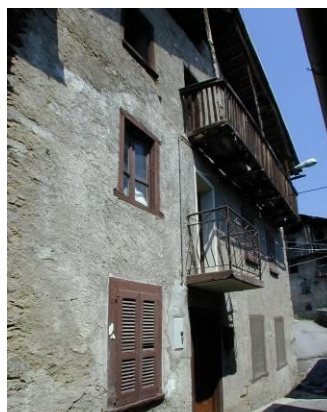
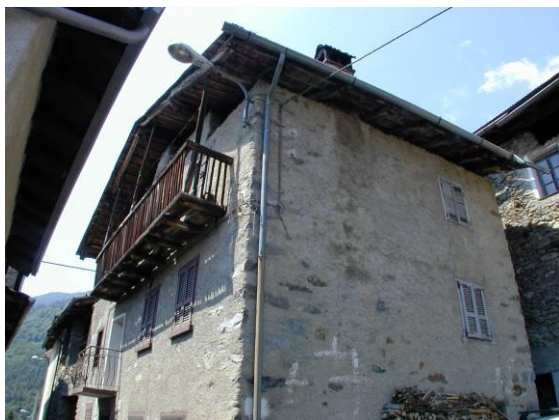
- muratura M.1.b
- copertura C.1 (struttura)
- finestre F.1.g / F.1.h / F.1.i con davanzale aggettante
- balconi A.2.c

- AP. 1 - Aggiunto balcone in c.a.
- AP. 3 - Rappezzi in intonaco cementizio
- AP. 5 - Rifacimento del manto di copertura in tegole marsigliesi
- AP. 6 - Impianti incoerenti

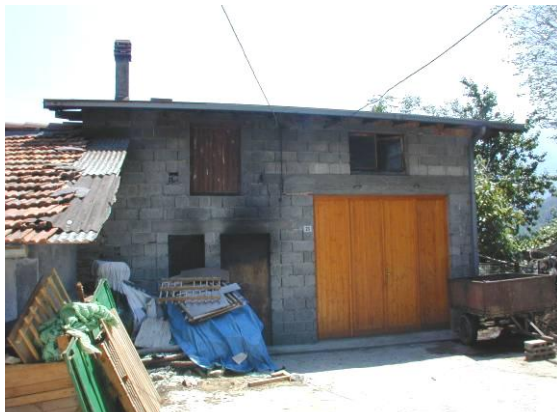
VISTA 1

Livelli: 2  
di cui sottotetto   
di cui seminterrato   
più interrato:   
Fronti liberi: 4  
Prospicienti: n.1 su via Vallicella  
n.2 su vicolo  
n.1 su area di pertinenza  
Unità immobiliari presunte: /

- Edilizia storica minore a prevalente vocazione rurale – A.3

- muratura M.1.a
- copertura C.1 (struttura)
- portali e porte P.1.m / P.1.o
- finestre F.2.a

- AP. 3 - Rappezzi in intonaco cementizio
- AP. 5 - Rifacimento del manto di copertura in lamiera

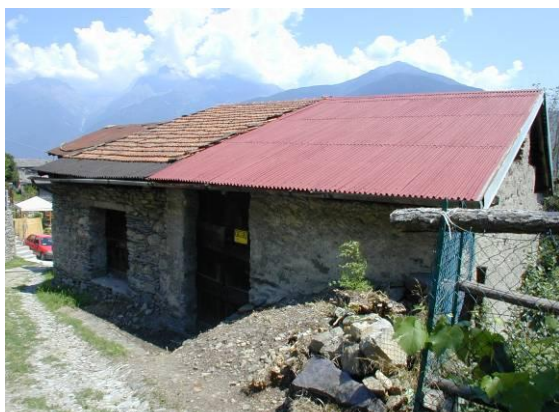
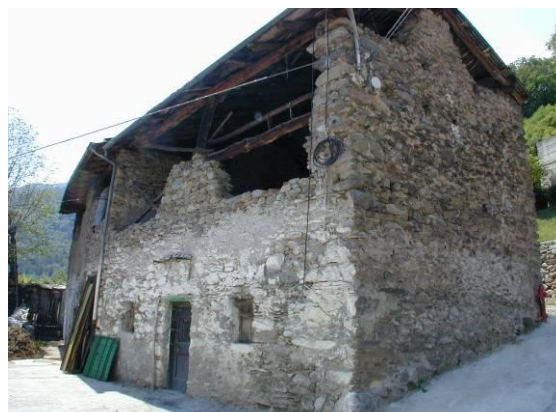
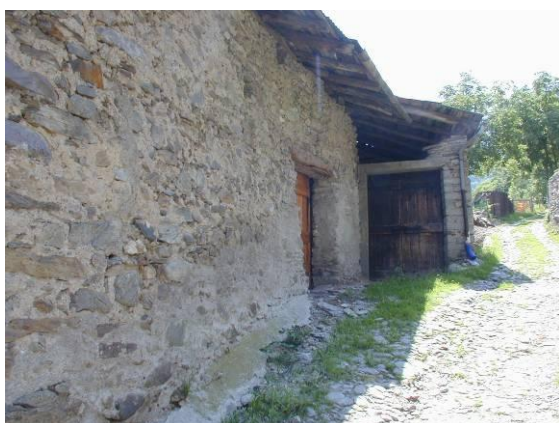
VISTA 1

Livelli:	3
di cui sottotetto	<input checked="" type="checkbox"/>
di cui seminterrato	<input type="checkbox"/>
più interrato:	<input type="checkbox"/>
Fronti liberi:	4
Prospicienti:	n.1 su via Lambro n.3 su area di pertinenza
Unità immobiliari presunte:	/

- Edilizia storica minore a prevalente vocazione rurale – A.3

- muratura M.1.a
- copertura C.1 (struttura)
- portali e porte P.1.o

- AP. 4 - Utilizzo di intonaco cementizio su tutta la facciata
- AP. 5 - Rifacimento del manto di copertura in tegole marsigliesi
- AP. 6 - Impianti incoerenti

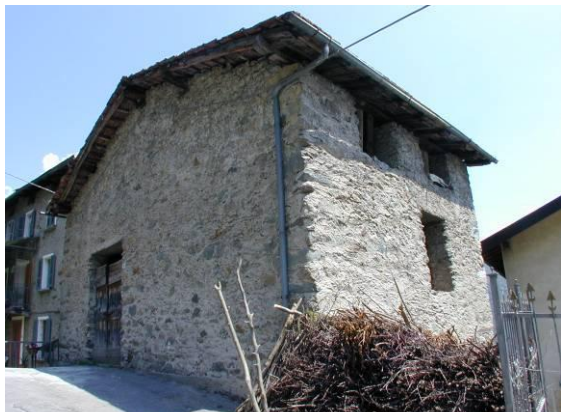
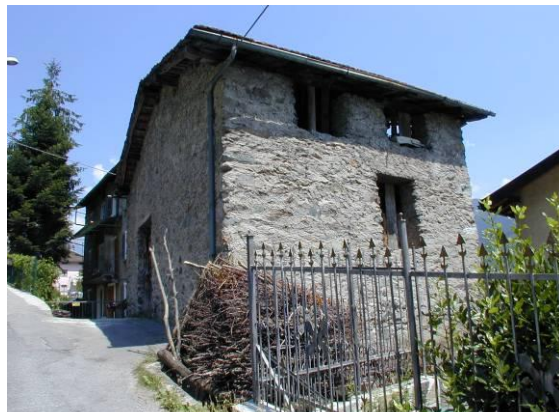
VISTA 1

Livelli:	5
di cui sottotetto	<input checked="" type="checkbox"/>
di cui seminterrato	<input type="checkbox"/>
più interrato:	<input type="checkbox"/>
Fronti liberi:	4
Prospicienti:	n.4 su area di pertinenza
Unità immobiliari presunte:	2

- Edilizia storica minore diffusa a prevalente vocazione residenziale - B.3

- muratura M.1.b
- copertura C.1 (struttura)
- finestre F.1.t
- balconi A.3

- AP. 5 - Rifacimento del manto di copertura in tegole marsigliesi
- AP. 6 - Impianti incoerenti
- AP. 8 - Aggiunta tettoia

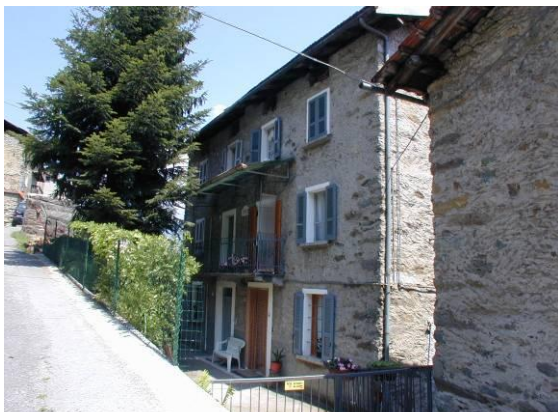
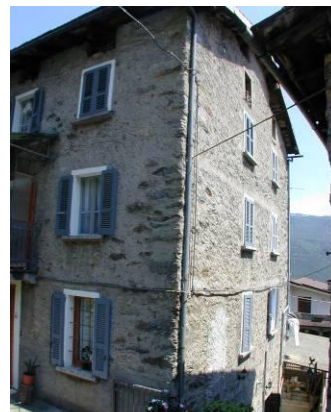
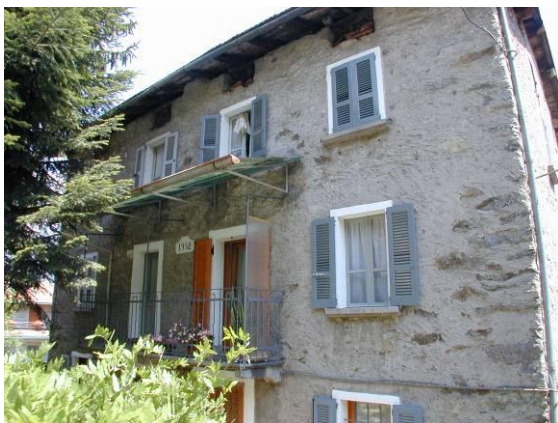
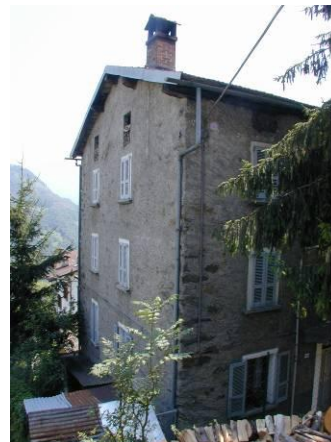
VISTA 1

Livelli:	4
di cui sottotetto	<input checked="" type="checkbox"/>
di cui seminterrato	<input checked="" type="checkbox"/>
più interrato:	<input type="checkbox"/>
Fronti liberi:	4
Prospicienti:	n.1 su via Odecla n.3 su area di pertinenza
Unità immobiliari presunte:	2

- Edilizia storica minore diffusa a prevalente vocazione residenziale - B.2

- muratura M.1.b
- copertura C.1 (struttura)
- finestre F.1.m

- AP. 1 - Aggiunti balconi in c.a., aggiunta basculante in lamiera
- AP. 5 - Rifacimento del manto di copertura
- AP. 6 - Impianti incoerenti
- AP. 7 - Aggiunto volume
- AP. 8 - Aggiunta tettoia

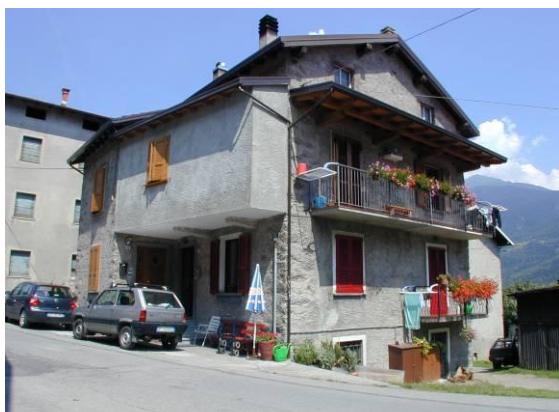
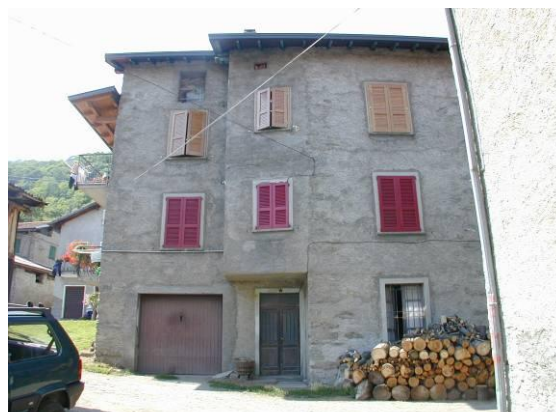
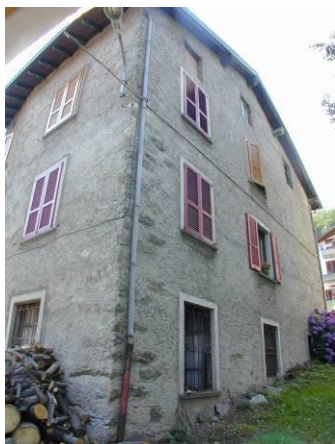
VISTA 1

- AP. 1 - Aggiunto balcone in c.a.
- AP. 4 - Utilizzo di intonaco cementizio su tutta la facciata
- AP. 5 - Rifacimento della copertura
- AP. 6 - Impianti incoerenti

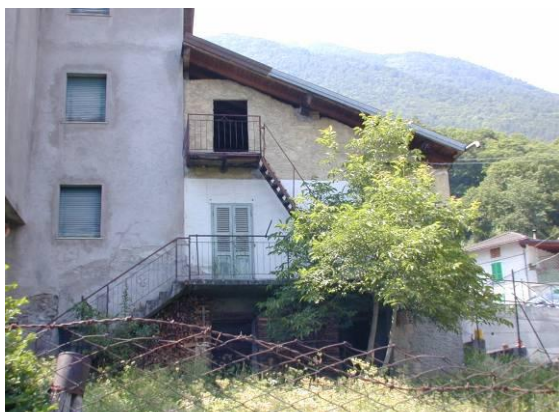
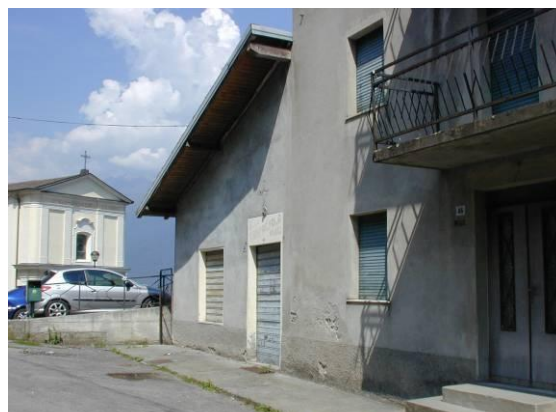
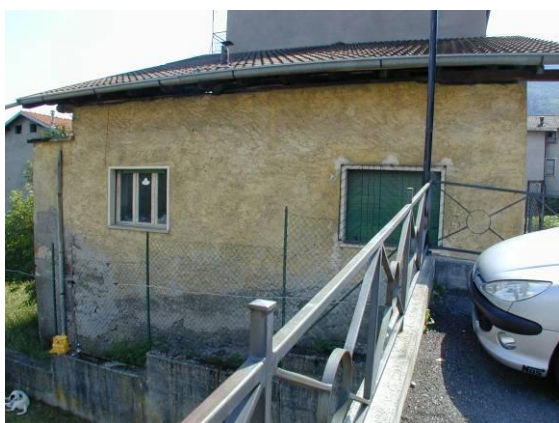
VISTA 1

- AP. 1 - Aggiunti balcone e scala in c.a.; saracinesche in lamiera
- AP. 2 - Integrazioni alla muratura con mattoni
- AP. 4 - Utilizzo di intonaco cementizio su tutta la facciata
- AP. 5 - Rifacimento della copertura
- AP. 7 - Aggiunto volume
