Comune di MALONNO
Provincia di Brescia

Piano delle Regole - PdR

Allegato 7 – Rilievo e classificazione del
patrimonio edilizio esistente

**TOMO 7 A5 – Nuclei di Antica Formazione
Frazioni Nazio Inferiore e Superiore**

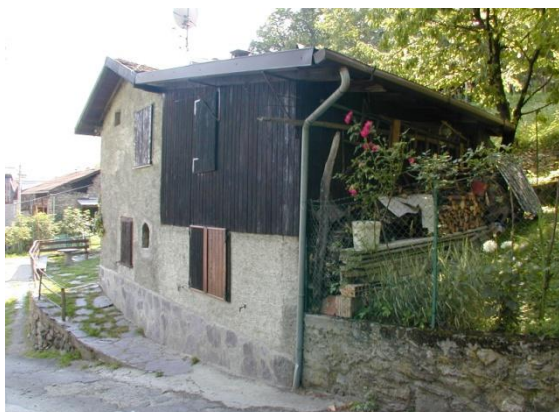
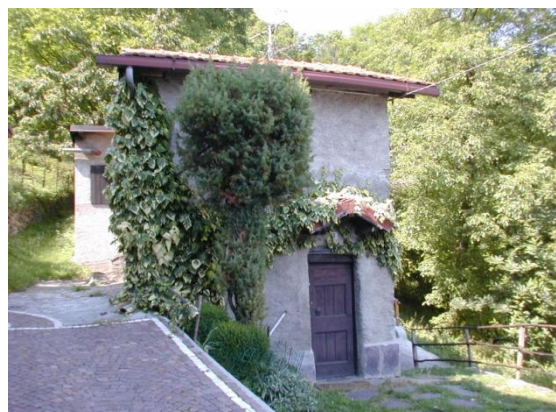
- AP. 1 - Aggiunta di elementi non storici (zoccolatura e perlinato in legno)
- AP. 4 - Intonaco cementizio su tutta la facciata
- AP. 5 - Sostituzione totale del manto di copertura
- AP. 8 - Aggiunta di tettoia

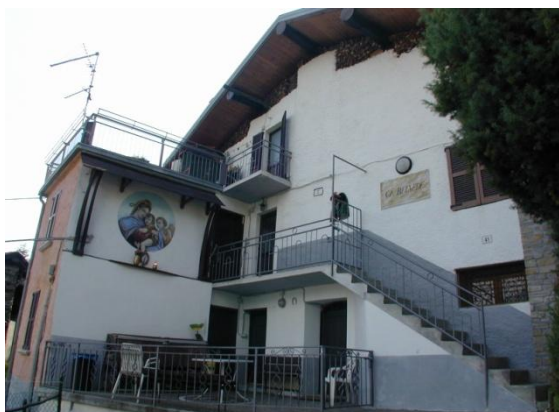
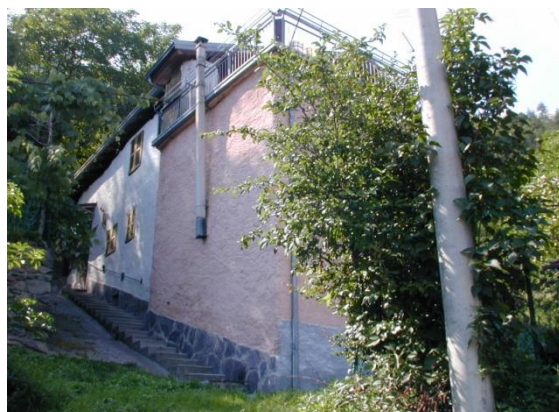
- AP. 1 - Aggiunta di elementi non storici (balconi in c.a)
- AP. 3 - Rappezzi discontinui di malta cementizia
- AP. 5 - Sostituzione totale del manto di copertura
- AP. 6 - Incoerenza degli impianti tecnologici
- AP. 7 - Aggiunta di volumi
- AP. 8 - Aggiunta di tettoie

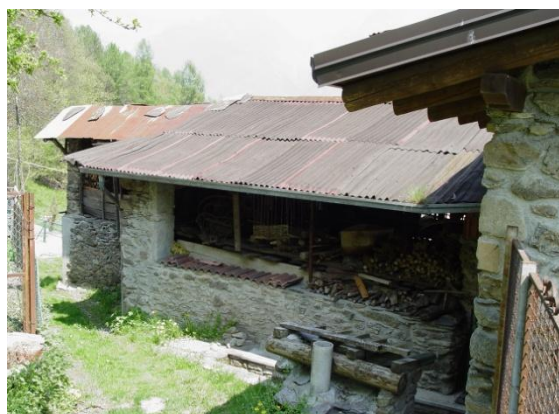
VISTA 1

- AP. 2 - Integrazione muratura storica con tamponamento in mattoni
- AP. 3 - Rappezzi discontinui di malta cementizia
- AP. 5 - Sostituzione totale del manto di copertura in lamiera e tegole

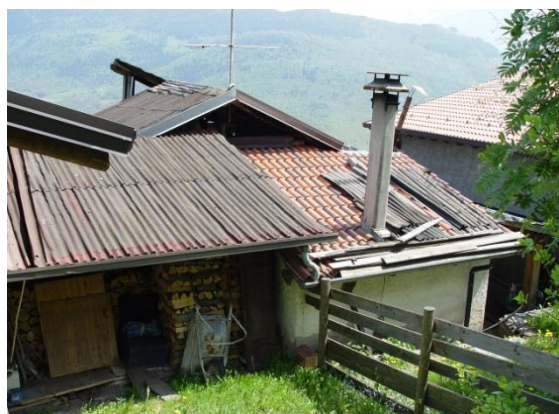
VISTA 1

- AP. 2 - Integrazione muratura storica con tamponamento in blocchi in c.a e mattoni
- AP. 3 - Rappezzi discontinui di malta cementizia
- AP. 5 - Sostituzione totale del manto di copertura in lamiera e tegole
- AP. 6 - Incoerenza degli impianti tecnologici
- AP. 7 - Aggiunta di volume

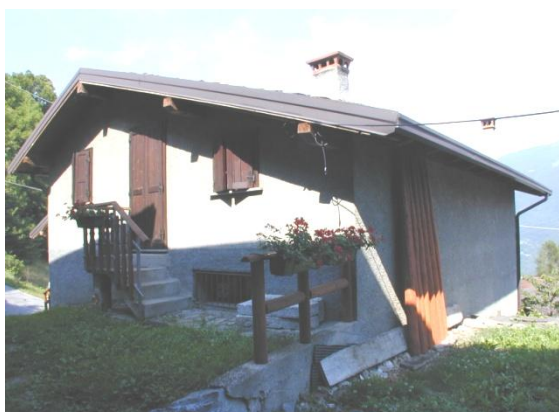
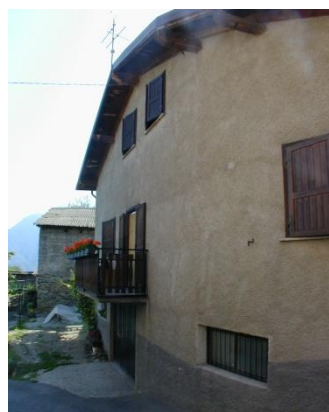
- AP. 1 - Aggiunta di elementi non storici: balcone in c.a., finestre, portale in ferro e vetro
- AP. 4 - Utilizzo di intonaco cementizio su tutta la facciata
- AP. 5 - Sostituzione totale del manto di copertura in tegole marsigliesi

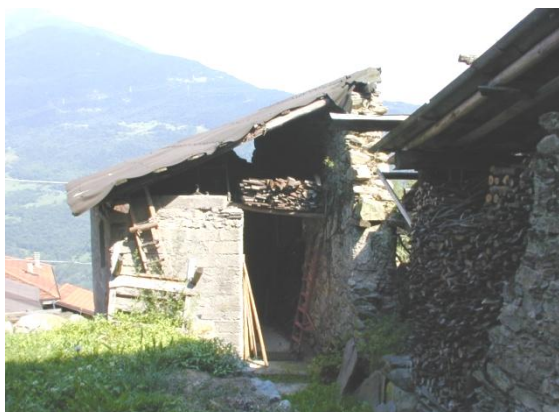
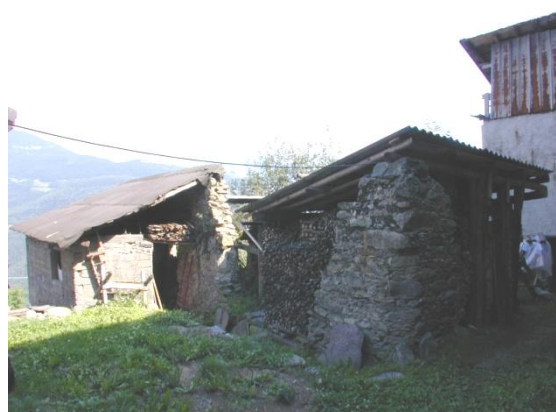
• AP. 2 - Integrazione muratura storica con tamponamento in blocchi in c.a
• AP. 5 - Sostituzione totale del manto di copertura in lamiera

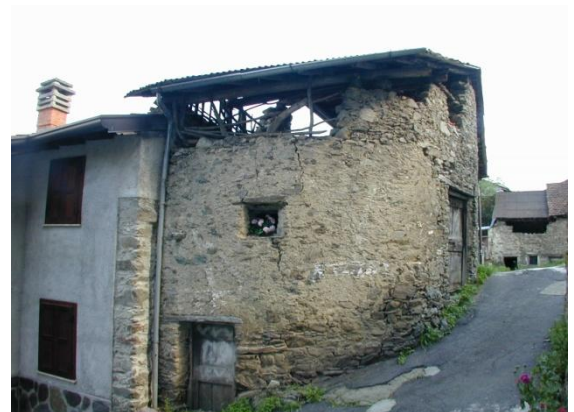
VISTA 2

- AP. 5 - Sostituzione totale del manto di copertura in lamiera

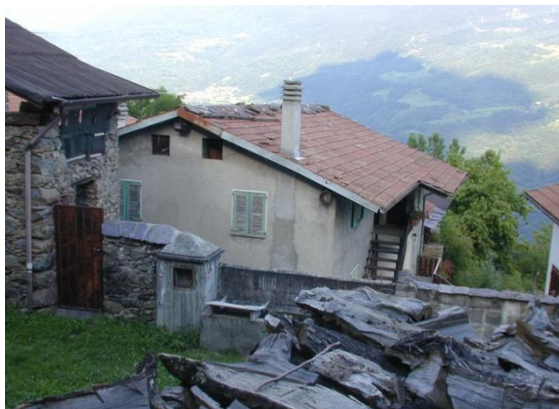
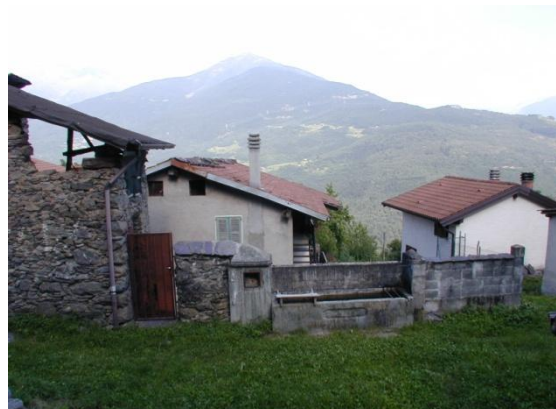
- AP. 1 - Aggiunta di elementi non storici (balconi)
- AP. 3 - Rappezzi discontinui di malta cementizia
- AP. 5 - Sostituzione totale del manto di copertura in tegole

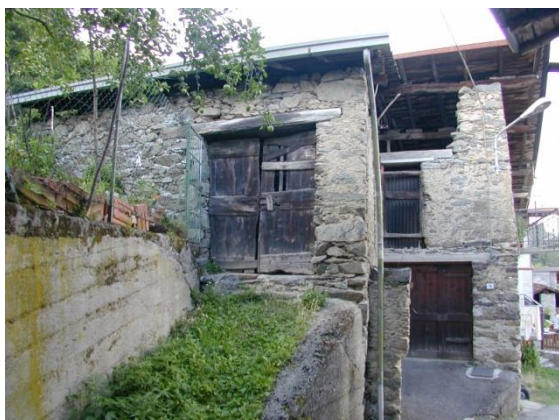
VISTA 3

- AP. 1 - Aggiunta di elementi non storici (balcone, basculante)
- AP. 2 - Integrazione muratura storica con tamponamento in blocchi in c.a
- AP. 3 - Rappezzi discontinui di malta cementizia
- AP. 5 - Sostituzione totale del manto di copertura in lamiera
- AP. 6 - Incoerenza degli impianti tecnologici

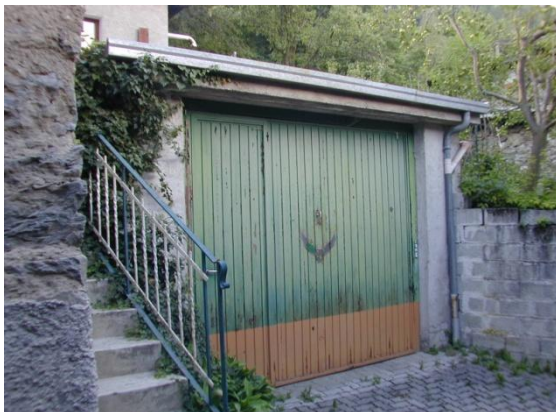
VISTA 1

Livelli: 3
di cui sottotetto
di cui seminterrato
più interrato:
Fronti liberi: 3
Prospicienti: n.1 su via Bosche
n.2 su area di pertinenza
Fronti parzialmente in aderenza: n.1 a unità edilizia n.15
Unità immobiliari presunte: /

- Edilizia storica minore diffusa a prevalente vocazione residenziale - B.3

- muratura M.1.b
- portali e porte P.1.f
- finestre F.2.a / F.1.m / F.1.v
- balconi A.2.c

- AP. 2 - Integrazione muratura storica con tamponamento in blocchi in c.a
- AP. 3 - Rappezzi discontinui di malta cementizia
- AP. 5 - Sostituzione totale del manto di copertura
- AP. 6 - Incoerenza degli impianti tecnologici

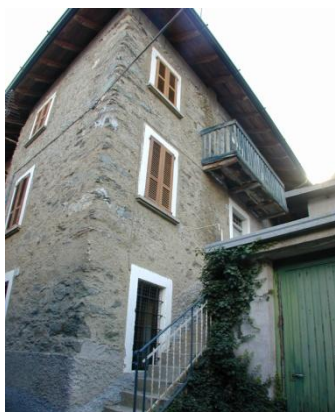
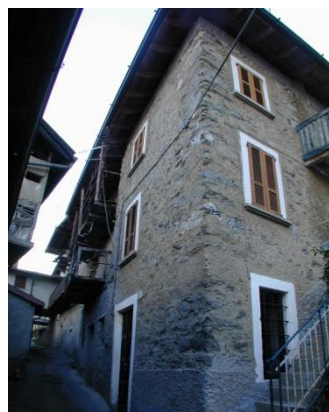
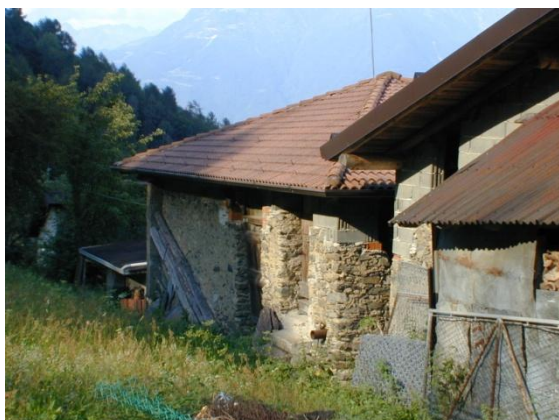
VISTA 1

Livelli:	3
di cui sottotetto	<input type="checkbox"/>
di cui seminterrato	<input type="checkbox"/>
più interrato:	<input type="checkbox"/>
Fronti liberi:	4
Prospicienti:	n.1 su via Bosche n.3 su area di pertinenza
Unità immobiliari presunte:	1

- Edilizia storica minore a vocazione promiscua rurale/residenziale - AB.2

- muratura M.1.b
- portali e porte P.1.f

- AP. 2 - Integrazione muratura storica con tamponamento in blocchi in c.a e mattoni
- AP. 3 - Rappezzi discontinui di malta cementizia
- AP. 5 - Sostituzione totale del manto di copertura

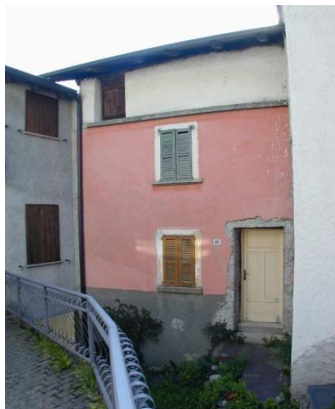
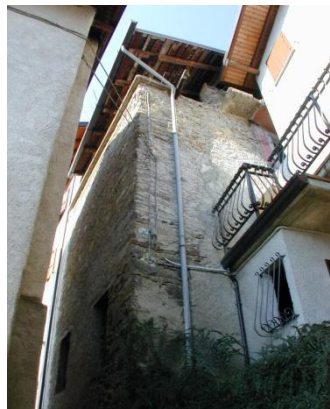
VISTA 1

Livelli:	3
di cui sottotetto	<input checked="" type="checkbox"/>
di cui seminterrato	<input type="checkbox"/>
più interrato:	<input type="checkbox"/>
Fronti liberi:	2
Prospicienti:	n.2 su via Nazio e su vicolo
Fronti parzialmente in aderenza:	n.1 a unità edilizia n.18 n.1 a unità edilizia n.20
Unità immobiliari presunte:	1

- Edilizia storica minore diffusa a prevalente vocazione residenziale - B.2

- muratura M.1.b
- copertura C.1 (struttura)
- finestre F.1.b

- AP. 4 - Intonaco cementizio su tutta la facciata
- AP. 5 - Sostituzione totale del manto di copertura in lamiera
- AP. 6 - Incoerenza degli impianti tecnologici

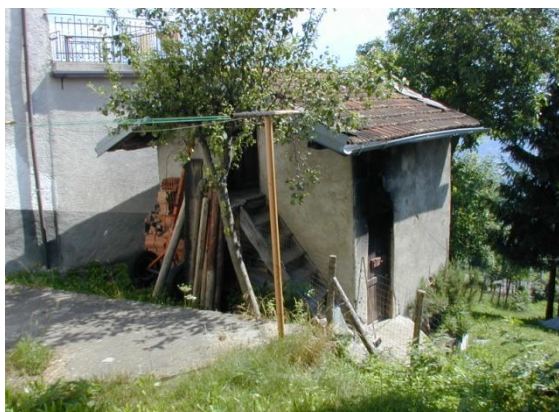
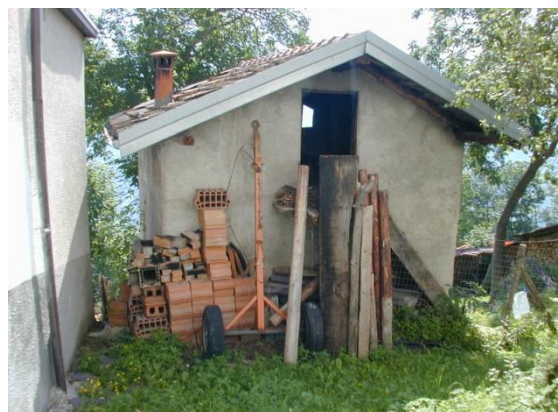
- Edilizia storica minore a prevalente vocazione rurale – A.3

- AP. 1 - Aggiunta di elementi non storici (portale in ferro e vetro)
- AP. 3 - Rappezzi discontinui di malta cementizia
- AP. 5 - Sostituzione totale del manto di copertura in lamiera
- AP. 8 - Aggiunta di tettoia

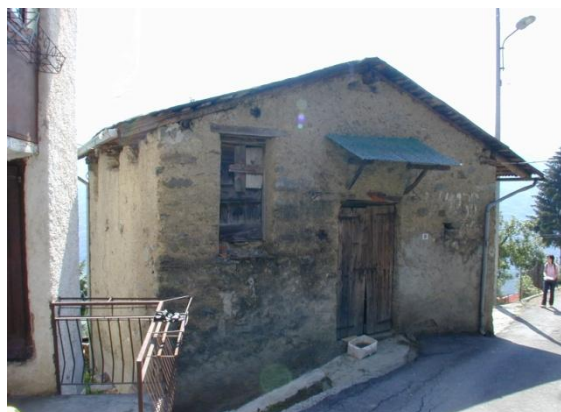
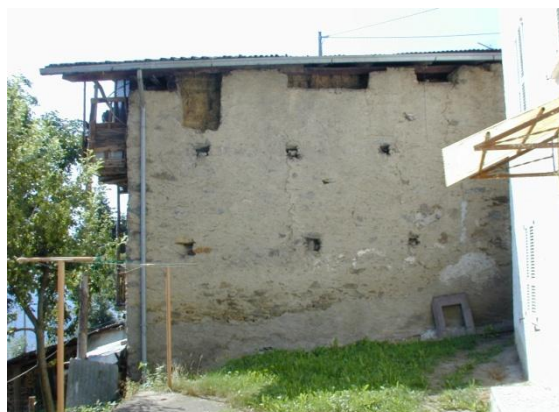
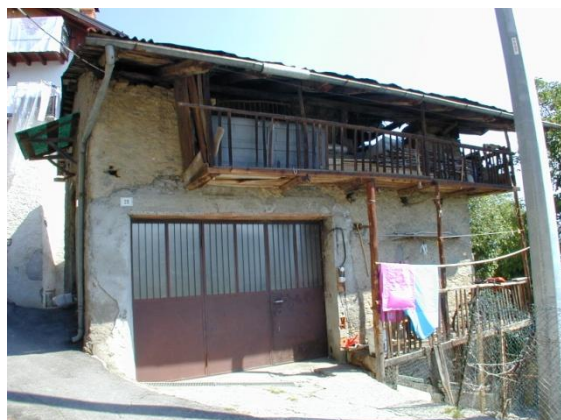
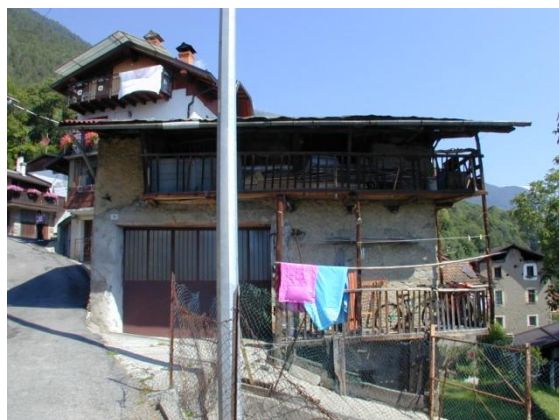
- Edilizia storica minore a prevalente vocazione rurale – A.3

- AP. 4 - Utilizzo di intonaco cementizio su tutta la facciata
- AP. 5 - Sostituzione totale del manto di copertura in lamiera

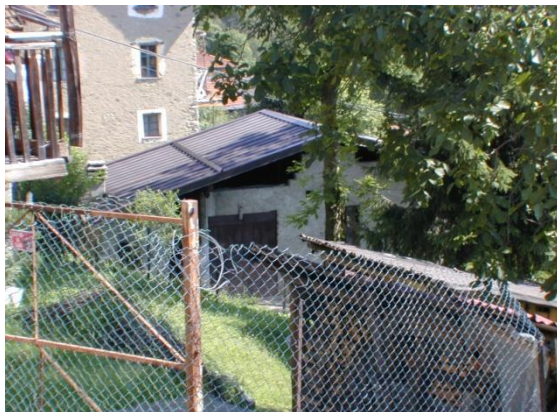
VISTA 1

- Edilizia storica minore a prevalente vocazione rurale – A.3

- AP. 5 - Sostituzione totale del manto di copertura in lamiera
- AP. 8 - Aggiunta di tettoia

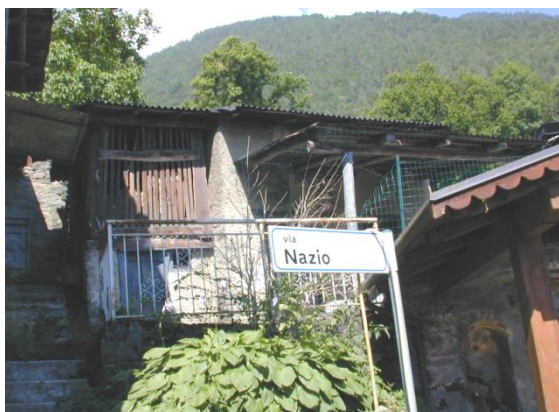
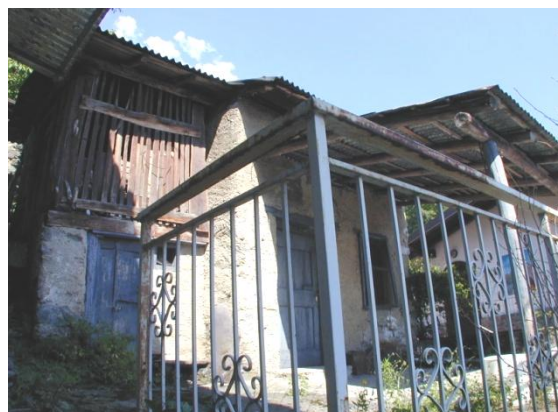
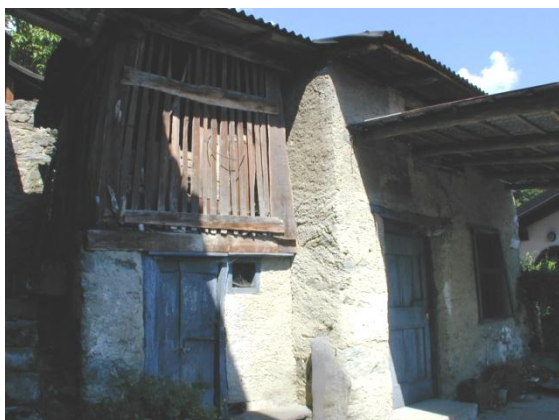
- Edilizia storica minore a prevalente vocazione rurale – A.3

- AP. 5 - Sostituzione totale del manto di copertura in lamiera

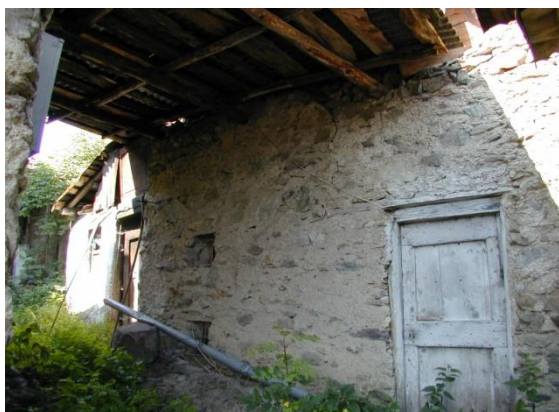
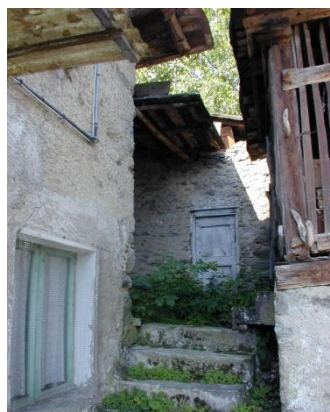
- Edilizia storica minore diffusa a prevalente vocazione residenziale - B.3

- AP. 1 - Aggiunta di elementi non storici (balcone in c.a)
- AP. 3 - Rappezzi discontinui di malta cementizia
- AP. 7 - Aggiunta di volume
- AP. 8 - Aggiunta di tettoia

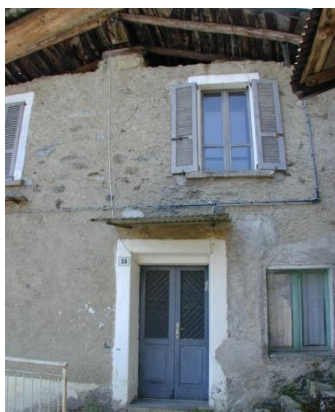
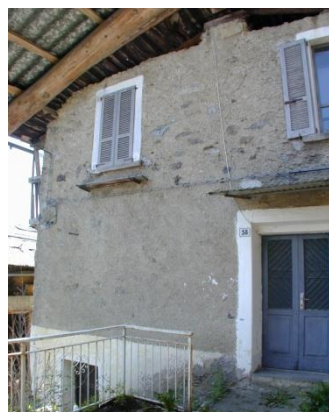
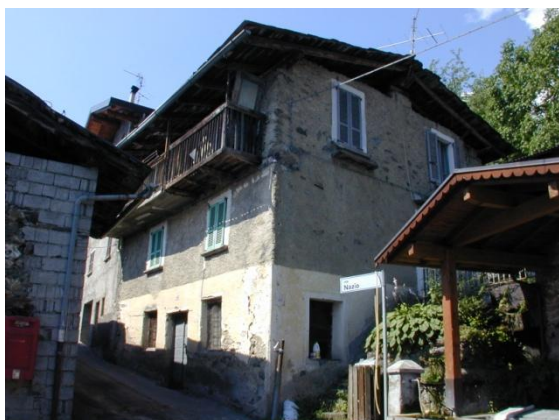
- AP. 1 - Aggiunta di elementi non storici (balcone in c.a, portale in ferro e vetro)
- AP. 4 - Intonaco cementizio su tutta la facciata
- AP. 5 - Sostituzione totale del manto di copertura
- AP. 6 - Incoerenza degli impianti tecnologici

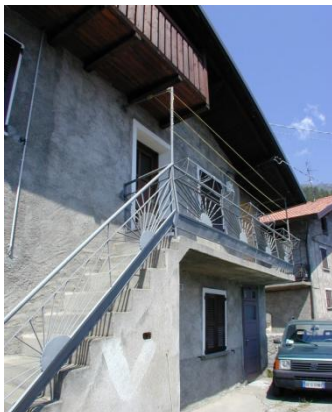
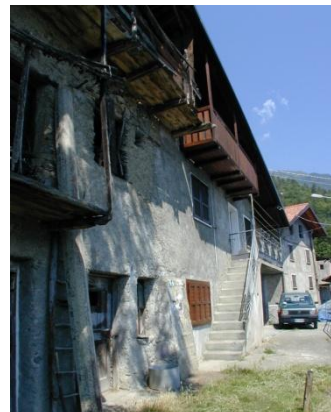
- Edilizia storica minore a prevalente vocazione rurale – A.2

- AP. 2 - Integrazione muratura storica con tamponamento in blocchi in c.a
- AP. 5 - Sostituzione totale del manto di copertura in lamiera

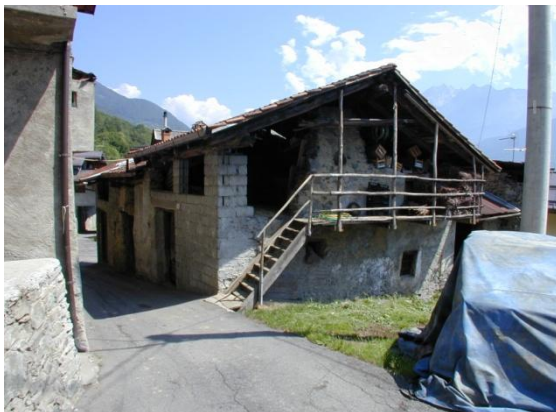
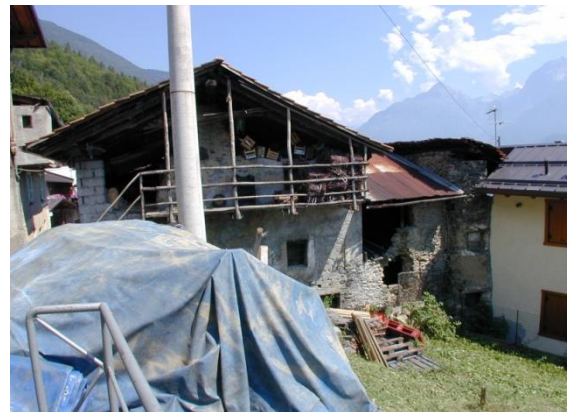
- Edilizia storica minore a prevalente vocazione rurale – A.2

- AP. 2 - Integrazione muratura storica con tamponamento in mattoni e blocchi in c.a
- AP. 3 - Rappezzi discontinui di malta cementizia
- AP. 5 - Sostituzione totale del manto di copertura in lamiera

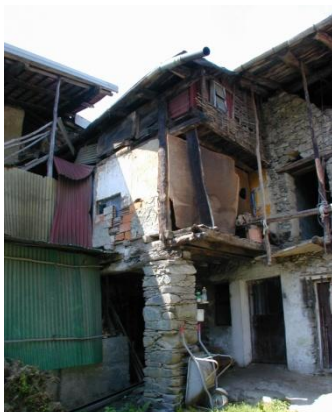
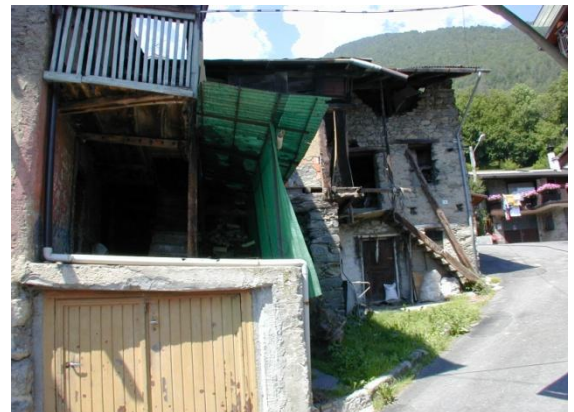
- Edilizia storica minore a prevalente vocazione rurale – A.2

- AP. 2 - Integrazione muratura storica con tamponamento in blocchi in c.a
- AP. 5 - Sostituzione totale del manto di copertura in lamiera

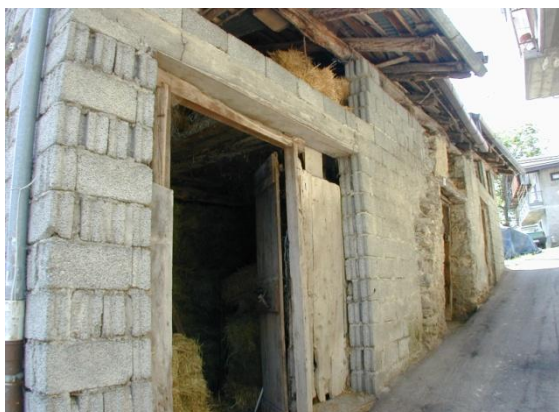
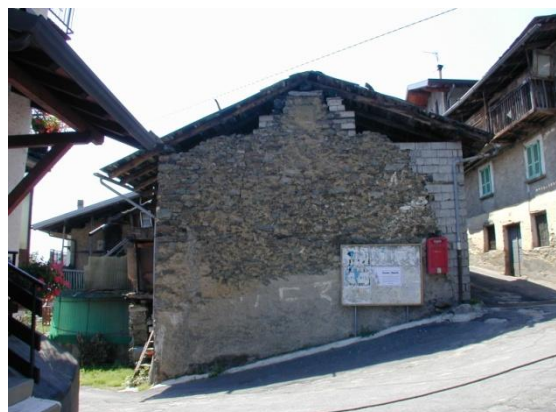
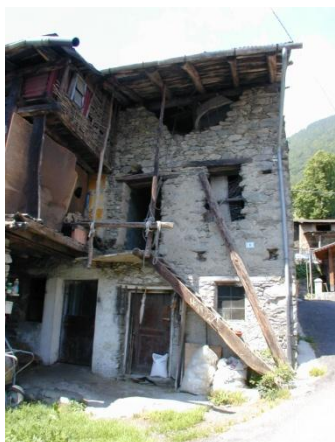
- Edilizia storica minore a vocazione promiscua rurale/residenziale - AB.3

- AP. 5 - Sostituzione totale del manto di copertura in tegole
- AP. 6 - Incoerenza degli impianti tecnologici
- AP. 7 - Aggiunta di volume
- AP. 8 - Aggiunta di tettoie

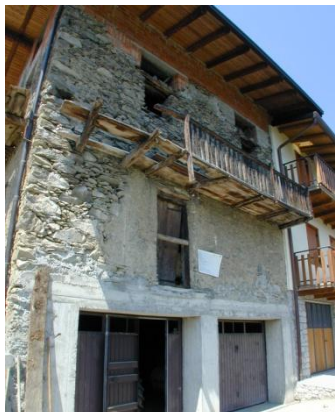
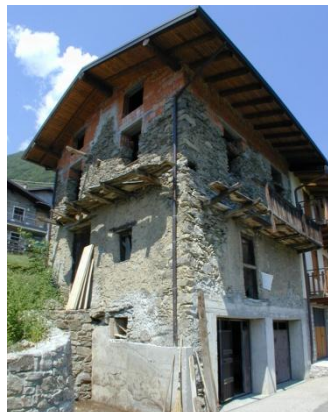
- AP. 2 - Integrazione muratura storica con tamponamento in mattoni
- AP. 3 - Rappezzi discontinui di malta cementizia
- AP. 5 - Sostituzione totale del manto di copertura

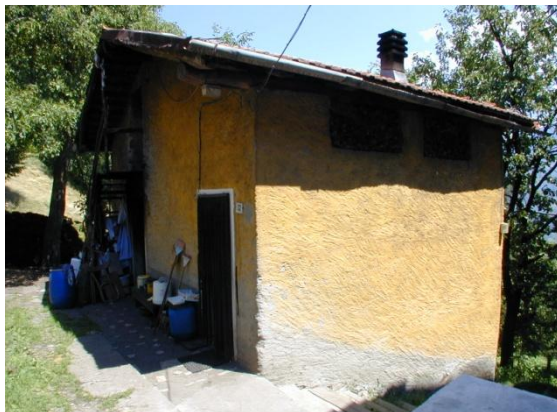
VISTA 1

- AP. 3 - Rappezzi discontinui di malta cementizia
- AP. 5 - Sostituzione totale del manto di copertura in tegole

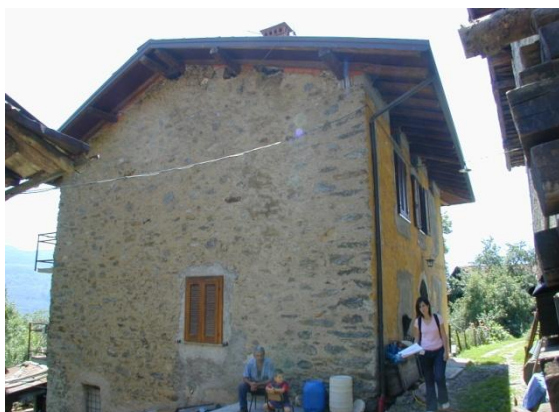
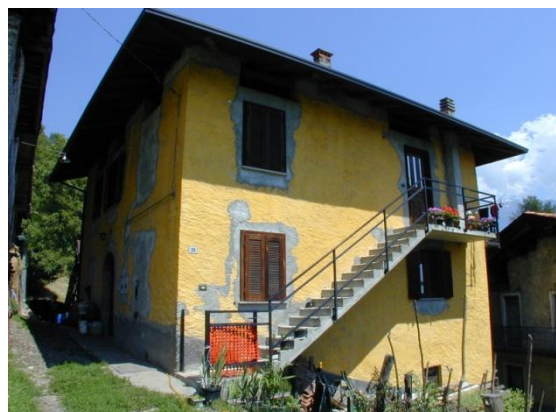
- AP. 1 - Aggiunta di elementi non storici (balconi in c.a)
- AP. 3 - Rappezzì discontinui di malta cementizia
- AP. 5 - Sostituzione totale del manto di copertura
- AP. 6 - Incoerenza degli impianti tecnologici

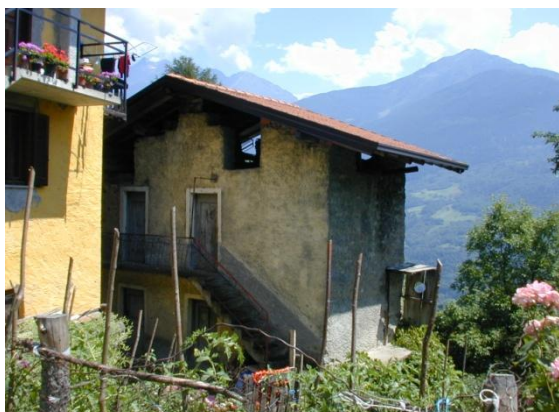
VISTA 1

- Edilizia storica minore a prevalente vocazione rurale – A.3

- AP. 2 - Integrazione muratura storica con tamponamento in blocchi in c.a
- AP. 3 - Rappezzamenti discontinui di malta cementizia
- AP. 5 - Sostituzione totale del manto di copertura in tegole

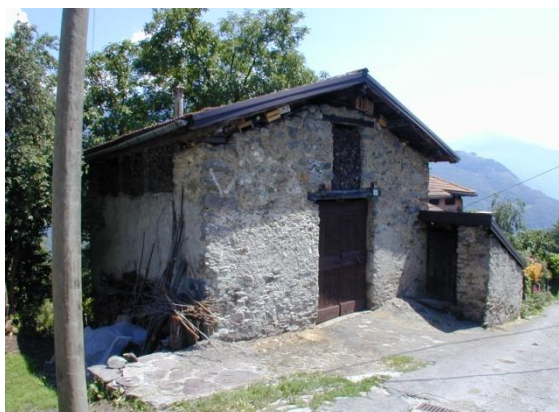
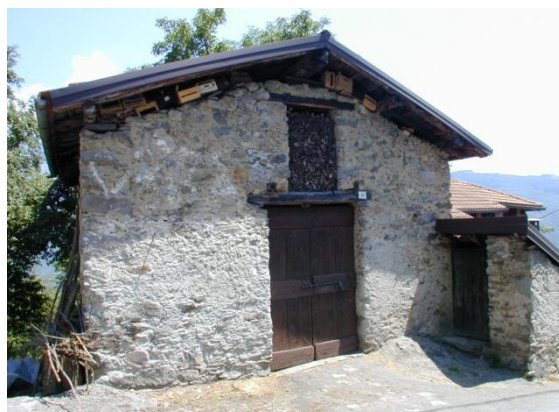
VISTA 1

- Edilizia storica minore diffusa a prevalente vocazione residenziale - B.2

- AP. 1 - Aggiunta di elementi non storici (balcone in c.a)
- AP. 5 - Sostituzione totale del manto di copertura in tegole

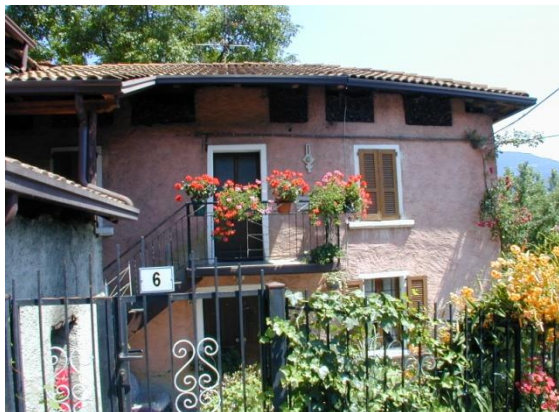
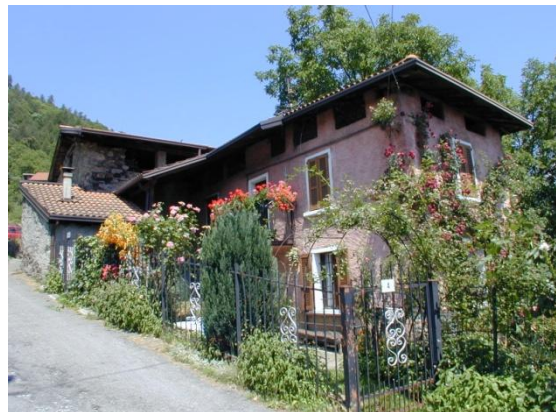
VISTA 1

- Edilizia storica minore a prevalente vocazione rurale – A.2

- AP. 2 - Integrazione muratura storica con tamponamento in blocchi
- AP. 5 - Sostituzione totale del manto di copertura
- AP. 6 - Incoerenza degli impianti tecnologici
- AP. 8 - Aggiunta di pertinenze e baracche

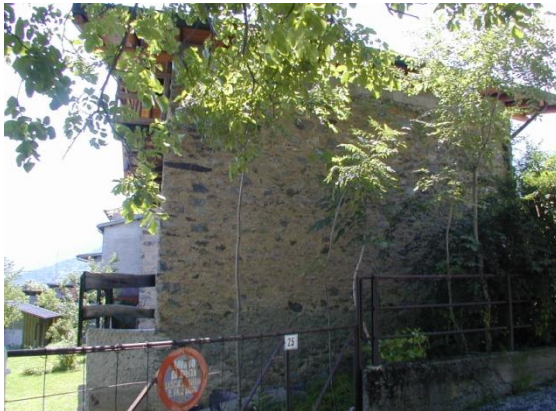
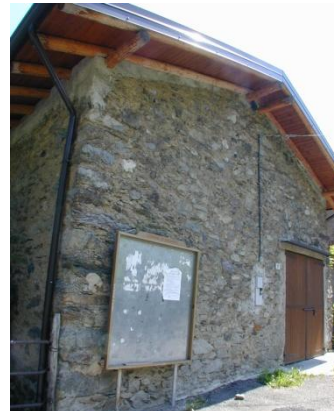
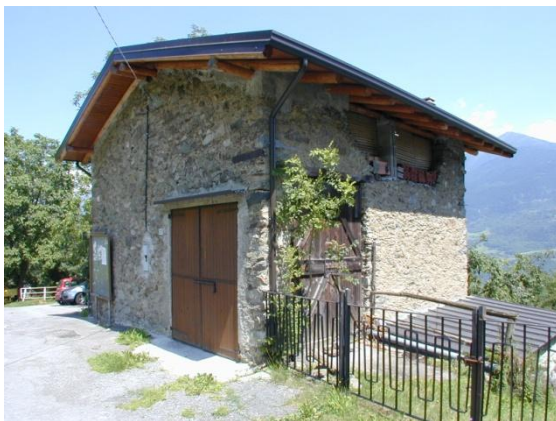
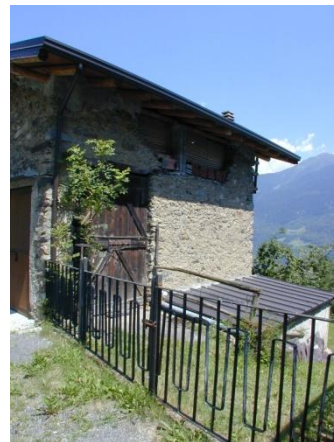
VISTA 1

- Edilizia storica minore diffusa a prevalente vocazione residenziale - B.3

- AP. 1 - Aggiunta di elementi non storici (balcone in c.a)
- AP. 5 - Sostituzione totale del manto di copertura
- AP. 7 - Aggiunta di volumi

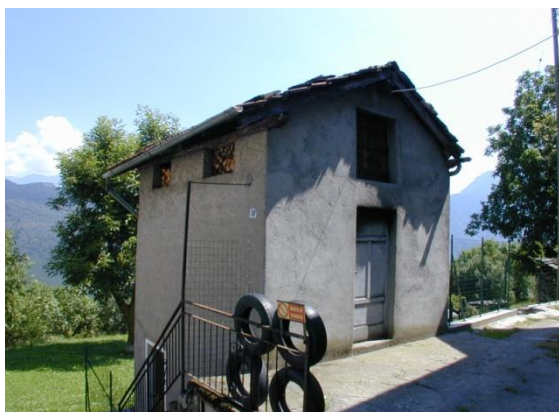
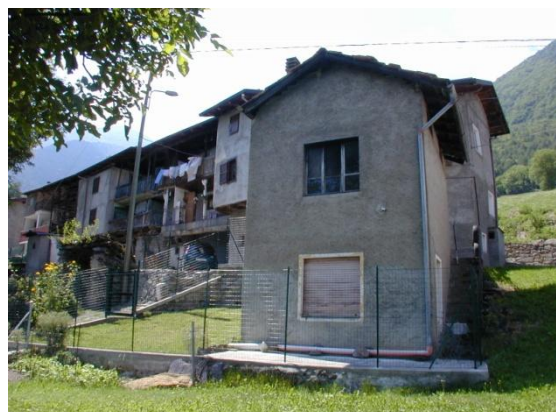
VISTA 1

- AP. 1 - Aggiunta di elementi non storici (infissi incoerenti)
- AP. 4 - Intonaco cementizio su tutta la facciata
- AP. 5 - Sostituzione totale del manto di copertura in tegole

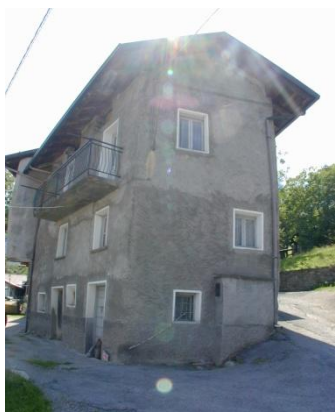
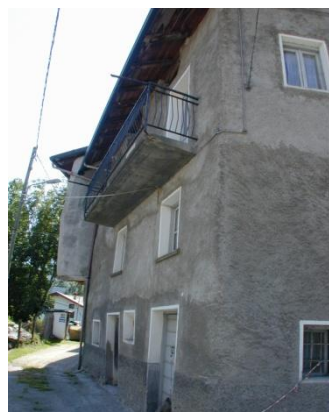
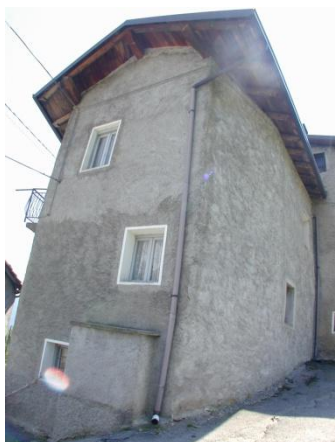
VISTA 1

- AP. 1 - Aggiunta di elementi non storici (balcone in c.a)
- AP. 4 - Intonaco cementizio su tutta la facciata
- AP. 5 - Sostituzione totale del manto di copertura
- AP. 6 - Incoerenza degli impianti tecnologici

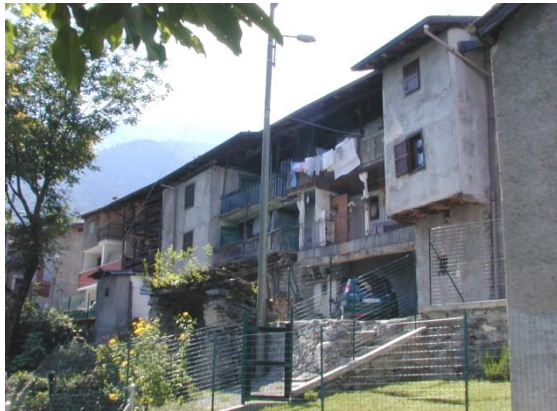
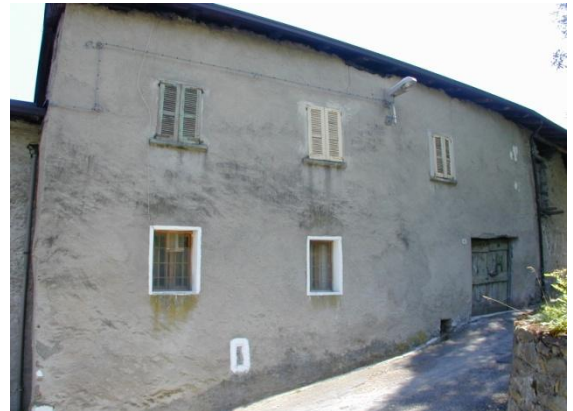
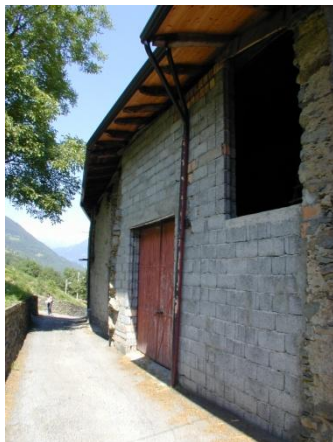
VISTA 1

- AP. 1 - Aggiunta di elementi non storici (balconi in c.a)
- AP. 2 - Integrazione muratura storica con tamponamento in blocchi in c.a
- AP. 4 - Intonaco cementizio su tutta la facciata
- AP. 5 - Sostituzione totale del manto di copertura
- AP. 6 - Incoerenza degli impianti tecnologici
- AP. 7 - Aggiunta di volume

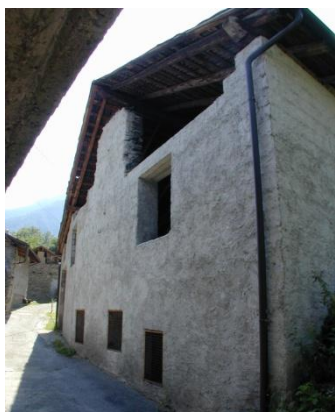
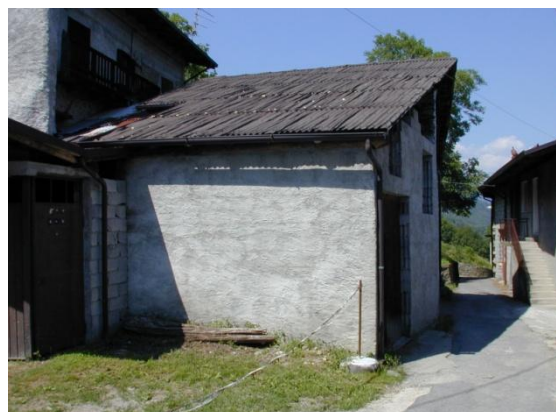
- Edilizia storica minore a vocazione promiscua rurale/residenziale - AB.3

| • muratura | M.1.b |
| • portali e porte | P.1.m |
| • finestre | F.1.a |

- AP. 3 - Rappezzi discontinui di malta cementizia
- AP. 8 - Aggiunta di pertinenza e baracca

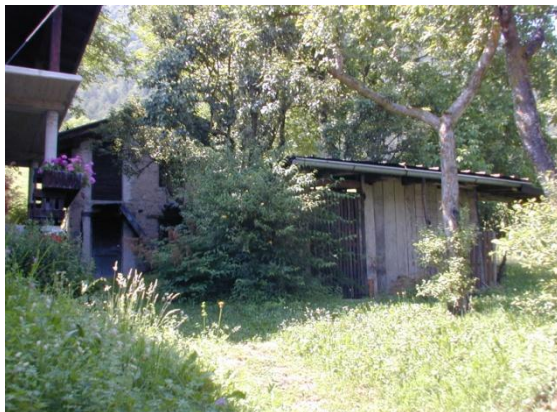
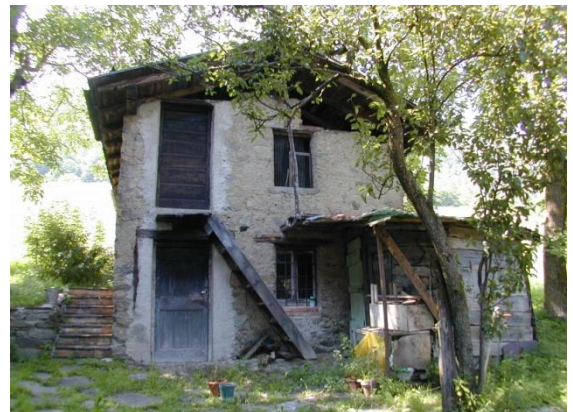
- Edilizia storica minore diffusa a prevalente vocazione residenziale - B.2

- muratura M.1.b
- balconi A.2.c

- AP. 1 - Aggiunta di elementi non storici (balconi in c.a)
- AP. 3 - Rappezzi discontinui di malta cementizia
- AP. 5 - Sostituzione totale del manto di copertura

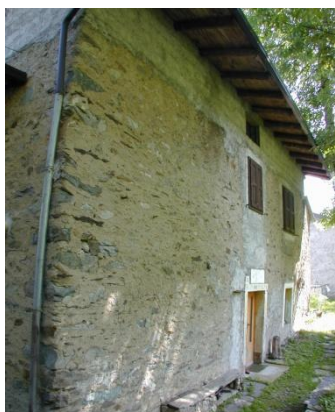
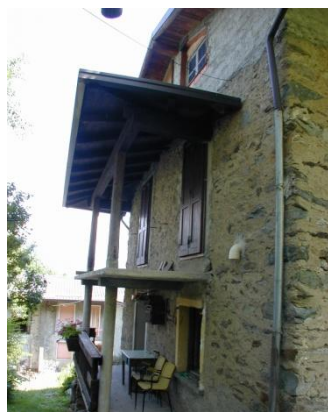
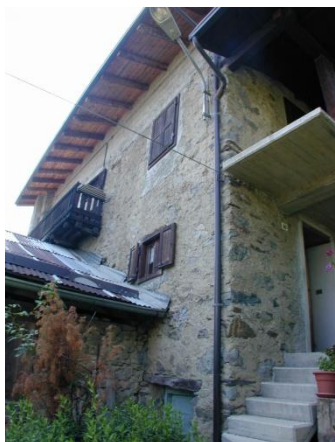
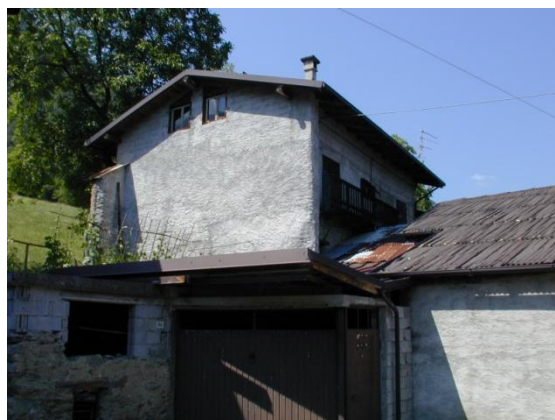
- Edilizia storica minore a prevalente vocazione rurale – A.3

- muratura M.1.a
- copertura C.1 (struttura)
- portali e porte P.1.o

- AP. 5 - Sostituzione totale del manto di copertura in lamiera

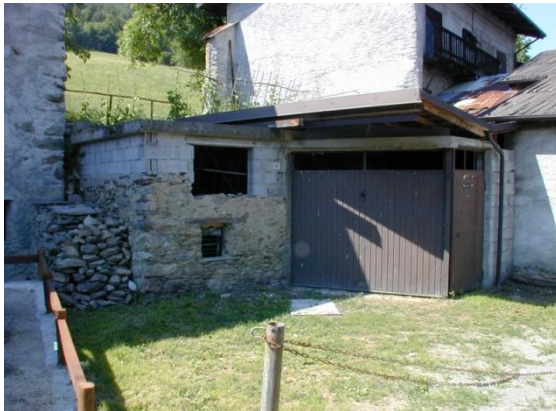
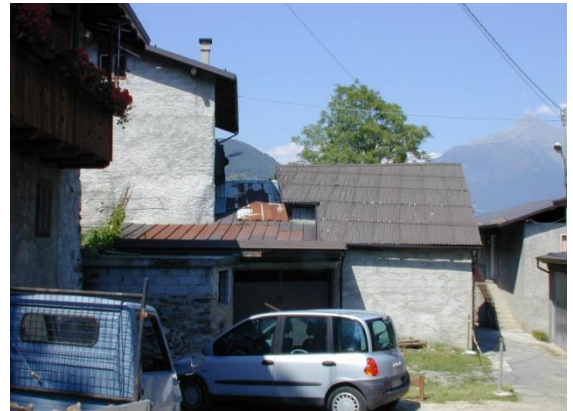
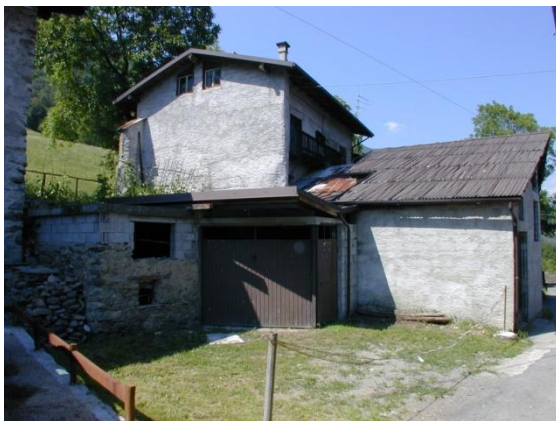
- Edilizia storica minore diffusa a prevalente vocazione residenziale - B.2

- muratura M.1.b
- portali e porte P.1.m
- finestre F.2.a

- AP. 3 - Rappezzi discontinui di malta cementizia
- AP. 4 - Intonaco cementizio su tutta la facciata
- AP. 5 - Sostituzione totale del manto di copertura

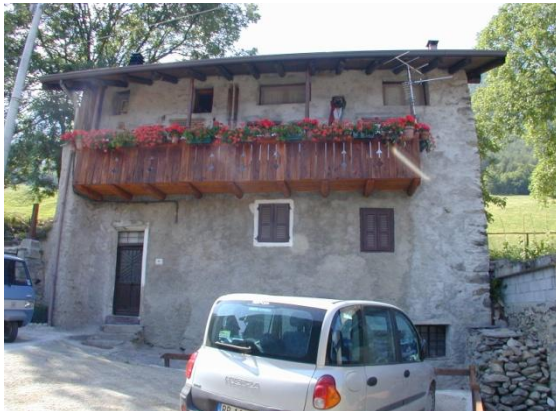
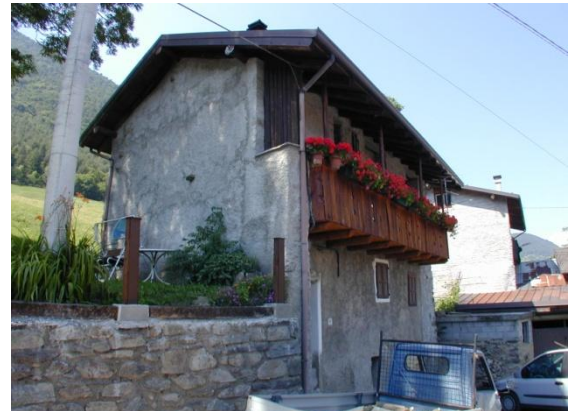
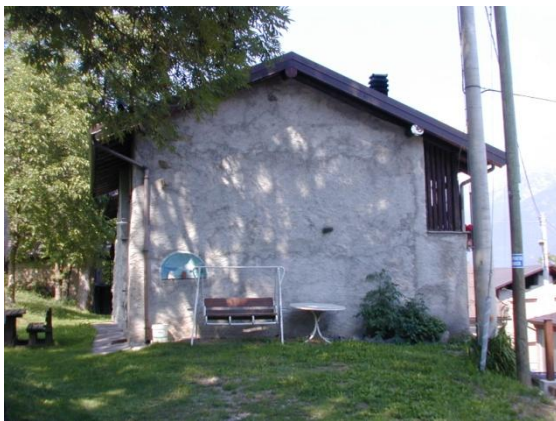
- Edilizia storica minore a prevalente vocazione rurale – A.3

| • muratura | M.1.a |
| • solai a vista | S.1.a |
| • copertura | C.1 |
| • portali e porte | P.1.f |
| • scale | SC.1.c / SC.1.d |
| • balconi | A.2.b |

- AP. 5 - Sostituzione totale del manto di copertura in tegole

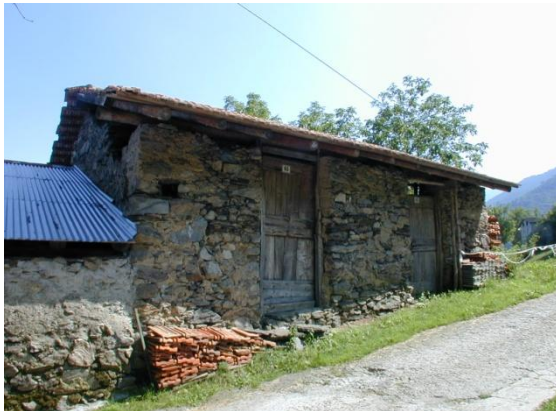
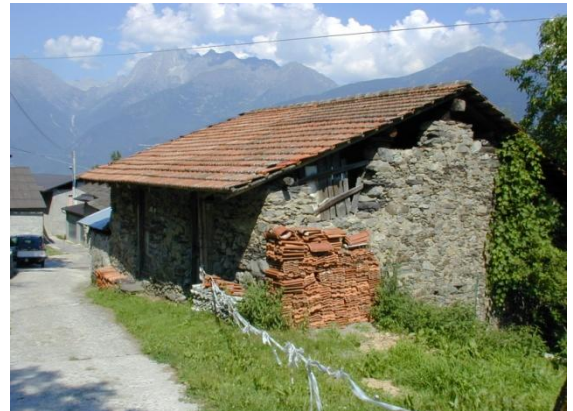
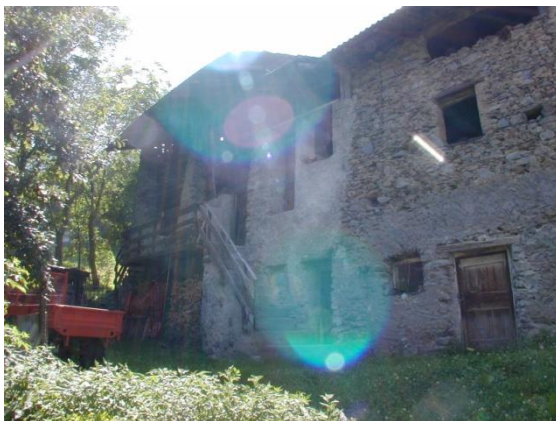
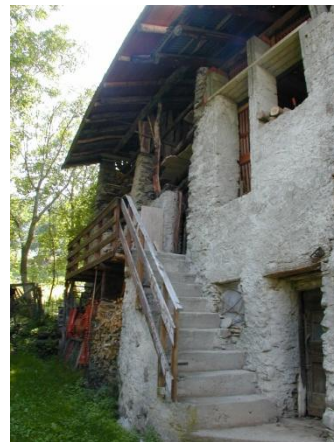
- AP. 2 - Integrazione muratura storica con tamponamento in blocchi in c.a
- AP. 3 - Rappezzi discontinui di malta cementizia
- AP. 5 - Sostituzione totale del manto di copertura in lamiera e tegole in cemento

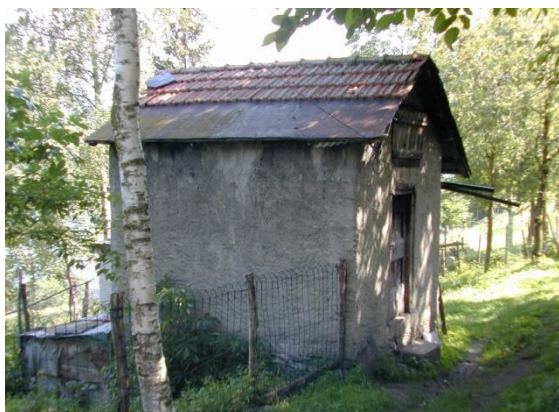
VISTA 1

- Edilizia storica minore a prevalente vocazione rurale – A.3

ELEMENTI STORICI CARATTERIZZANTI

| • muratura | M.1.b |
| • copertura | C.1 |
| • portali e porte | P.1.f |

- AP. 3 - Rappezzi discontinui di malta cementizia

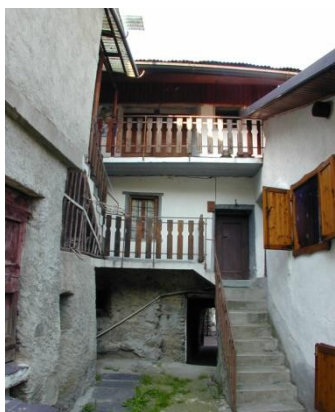
VISTA 1

- Pertinenze diffuse - D.2
