Comune di MALONNO

P.G.T.

Allegato 7 – Rilievo e classificazione del
patrimonio edilizio esistente

**TOMO 7 A6 – Nuclei di Antica Formazione
Frazioni Moscio Dosso - Castello**

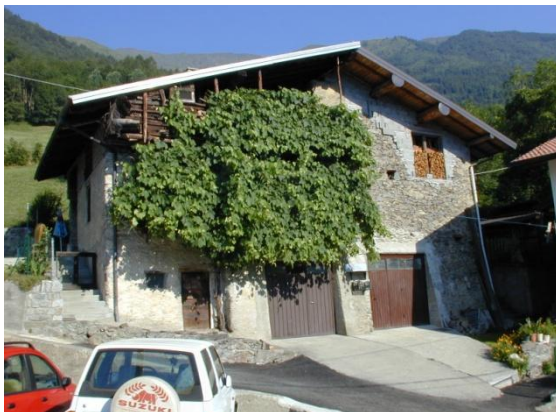
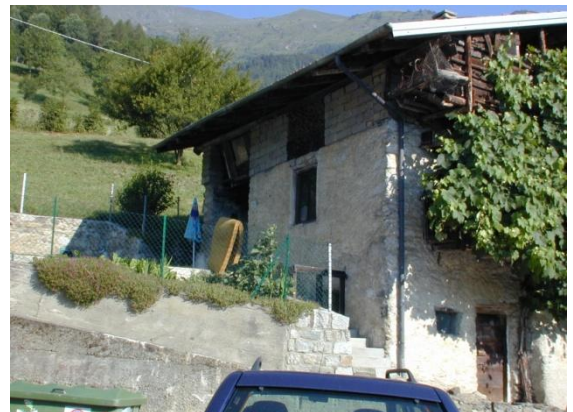
VISTA 1

• AP. 1 - Aggiunta di elementi non storici (portali in lamiera)
• AP. 2 - Integrazione muratura storica con tamponamento in blocchi
• AP. 3 - Rappezzi discontinui di malta cementizia
• AP. 5 - Sostituzione parziale del manto di copertura (manto in tegole)

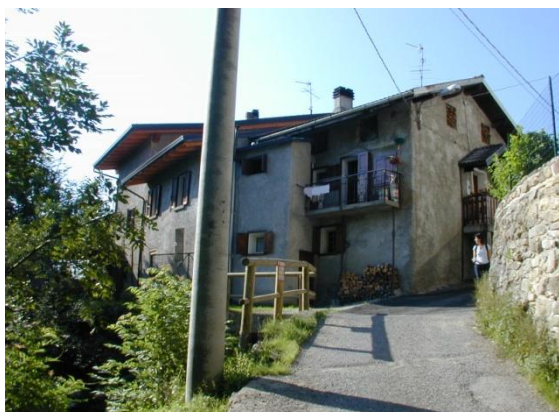
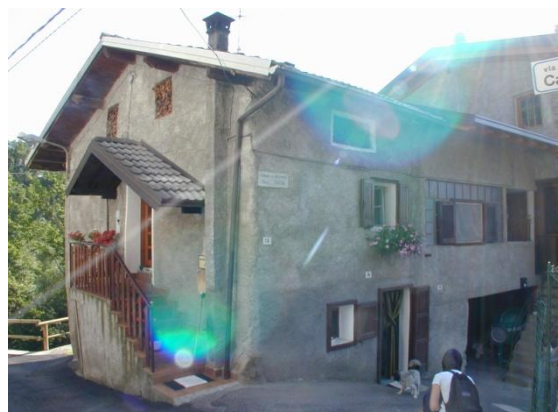
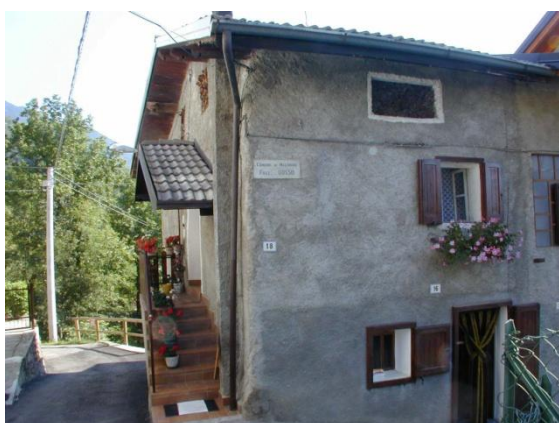
VISTA 1

- AP. 1 - Aggiunta di elementi non storici (porta in alluminio e vetro)
- AP. 4 - Intonaco cementizio su tutta la facciata
- AP. 5 - Sostituzione totale del manto di copertura
- AP. 6 - Incoerenza degli impianti tecnologici
- AP. 7 - Aggiunta di volumi
- AP. 8 - Aggiunta di tettoie

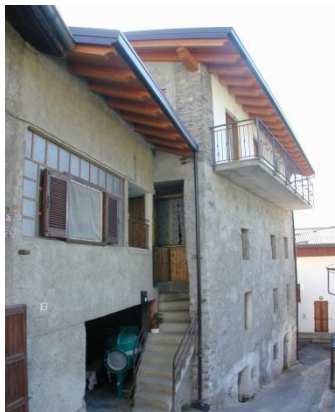
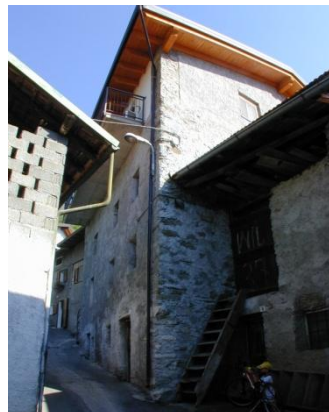
- Edilizia storica minore a prevalente vocazione rurale – A.3

- AP. 4 - Intonaco cementizio su tutta la facciata
- AP. 5 - Sostituzione totale del manto di copertura

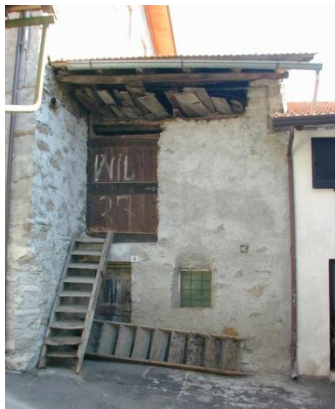
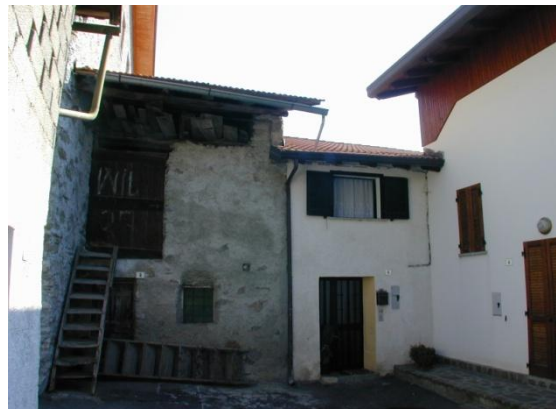
- Edilizia di recente edificazione, ristrutturazione totale e/o parziale su antico sedime
- Unità immobiliari presunte: 1

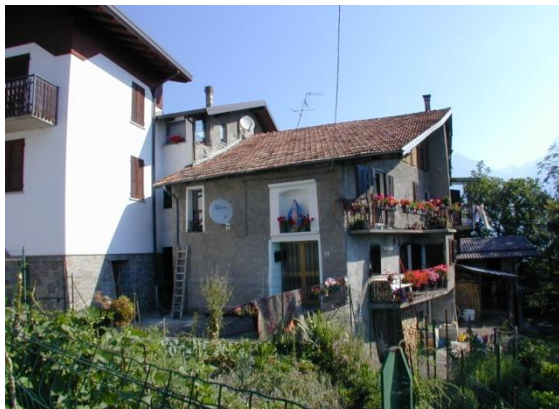
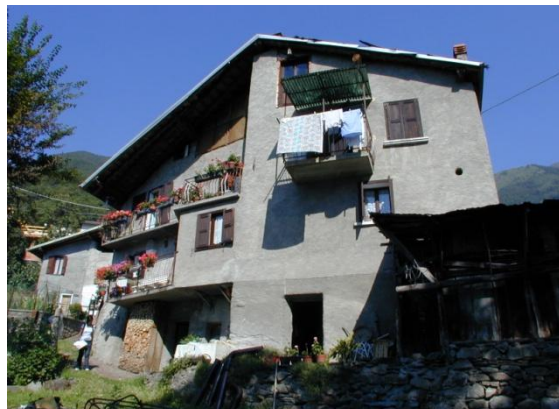
- Edilizia di recente edificazione, ristrutturazione totale e/o parziale su antico sedime
- Unità immobiliari presunte: /

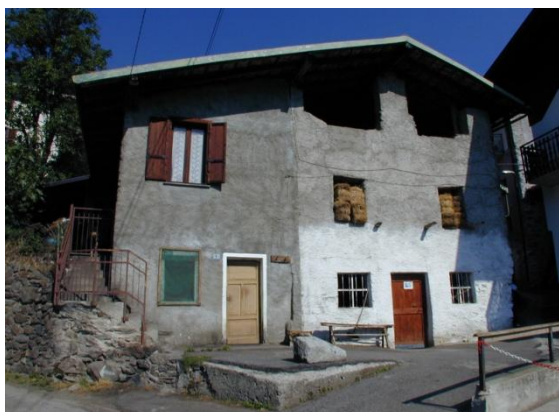
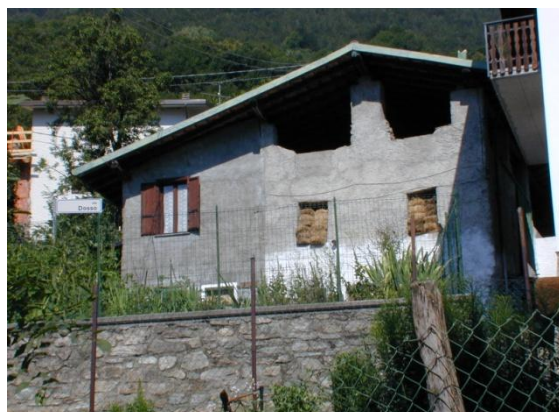
VISTA 1

- AP. 1 - Aggiunta di elementi non storici (portale in ferro)
- AP. 4 - Intonaco cementizio su tutta la facciata
- AP. 5 - Sostituzione totale del manto di copertura (tegole)

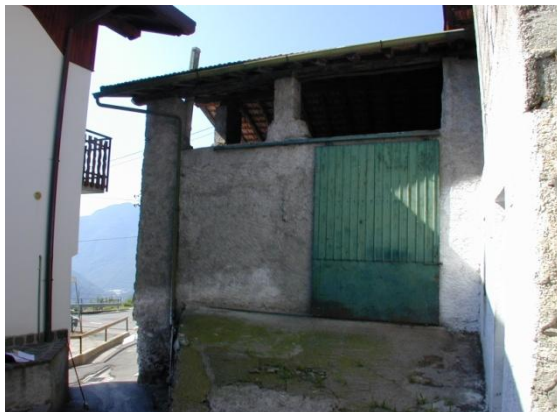
VISTA 1

- AP. 2 - Integrazione muratura storica con tamponamento in blocchi
- AP. 3 - Rappezzi discontinui di malta cementizia
- AP. 5 - Sostituzione totale del manto di copertura (tegole)

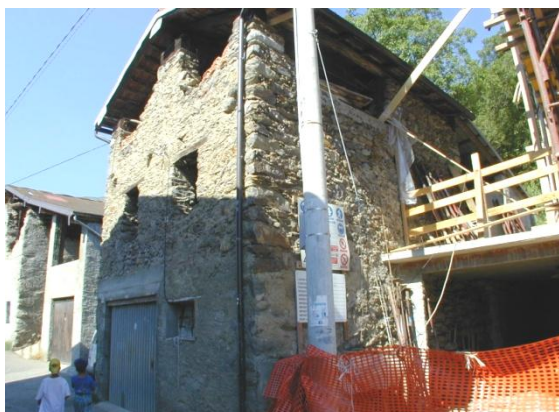
VISTA 1

- AP. 1 - Aggiunta di elementi non storici (portale in lamiera)
- AP. 3 - Rappezzi discontinui di malta cementizia
- AP. 5 - Sostituzione totale del manto di copertura (tegole)

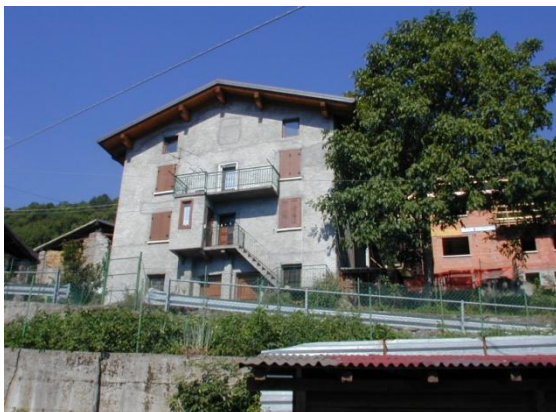
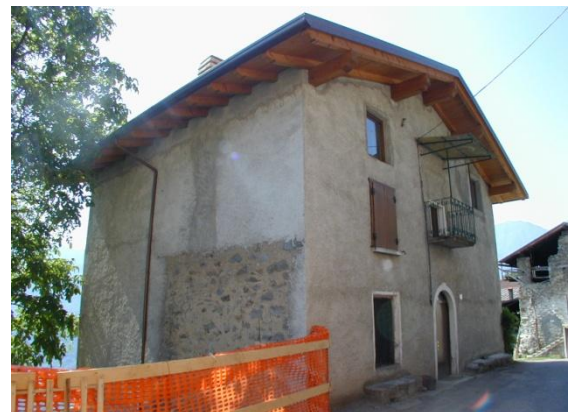
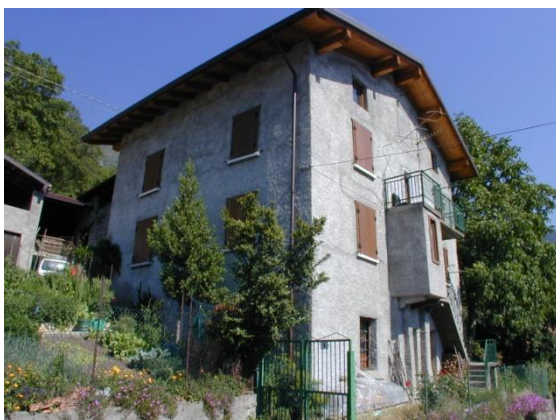
VISTA 1

- AP. 1 - Aggiunta di elementi non storici (balcone in cemento)
- AP. 4 - Intonaco cementizio su tutta la facciata
- AP. 5 - Sostituzione totale del manto di copertura
- AP. 6 - Incoerenza degli impianti tecnologici
- AP. 7 - Aggiunta di volumi
- AP. 8 - Aggiunta di pertinenza, tettoia in plexiglass, baracca

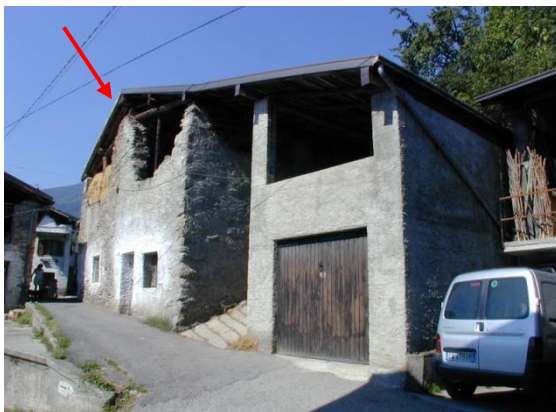
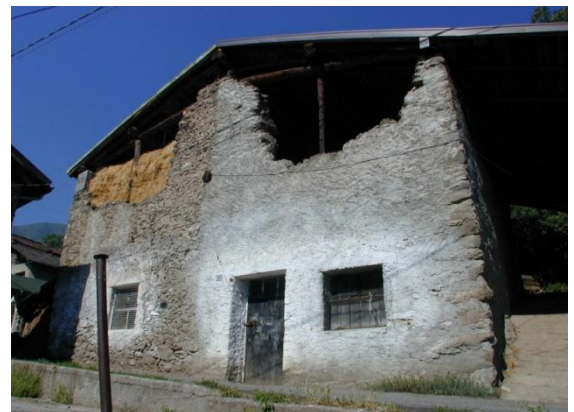
VISTA 1

- AP. 1 - Aggiunta di elementi non storici (porta in ferro)
- AP. 3 - Rappezzi discontinui di malta cementizia
- AP. 5 - Sostituzione totale del manto di copertura (lamiera)
- AP. 8 - Aggiunta di pertinenze, baracche

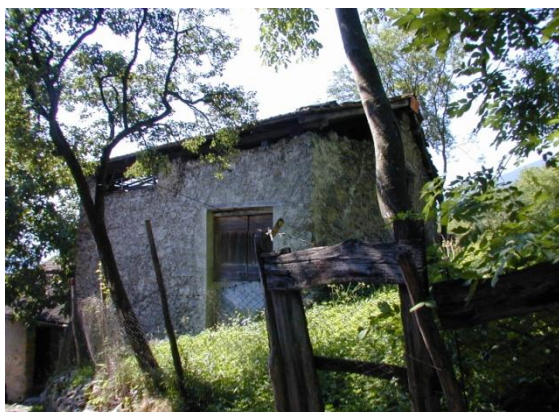
VISTA 1

- AP. 3 - Rappezzi discontinui di malta cementizia
- AP. 5 - Sostituzione totale del manto di copertura (tegole)

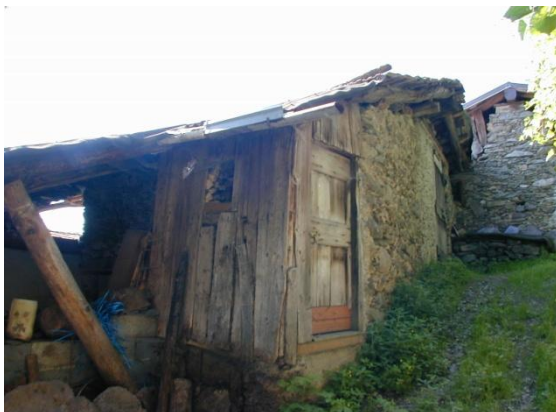
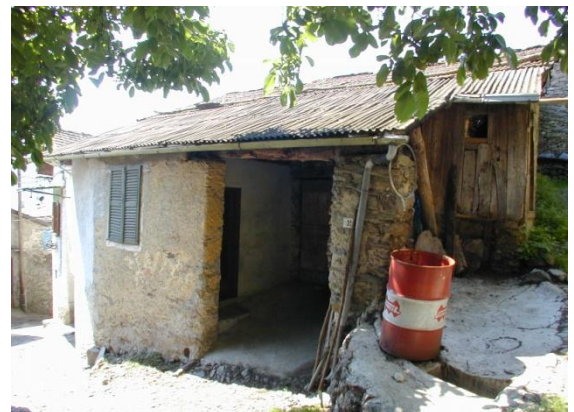
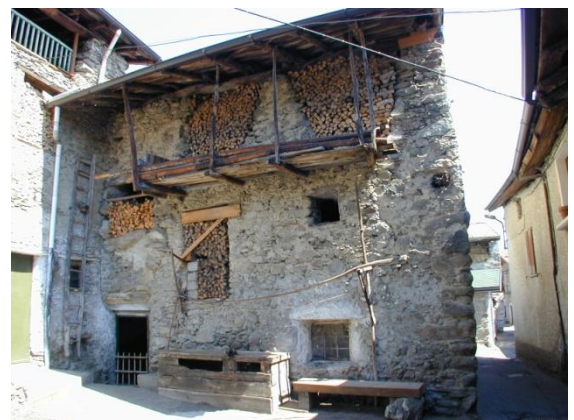
VISTA 1

- AP. 3 - Rappezzi discontinui di malta cementizia
- AP. 5 - Sostituzione totale del manto di copertura (lamiera)
- AP. 7 - Aggiunta di volumi
- AP. 8 - Aggiunta di pertinenze, baracche

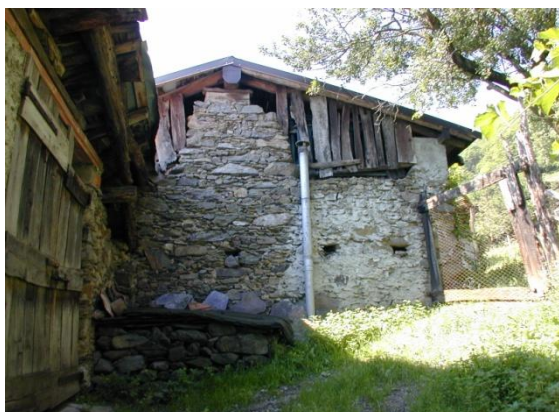
VISTA 1

- AP. 1 - Aggiunta di elementi non storici (porta in ferro)
- AP. 3 - Rappezzi discontinui di malta cementizia
- AP. 5 - Sostituzione totale del manto di copertura
- AP. 6 - Incoerenza degli impianti tecnologici

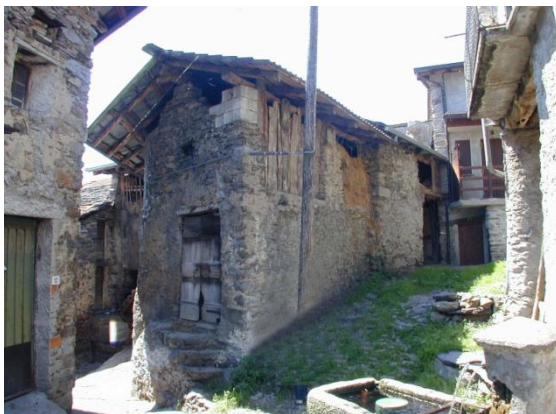
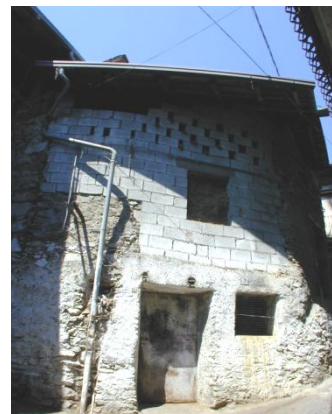
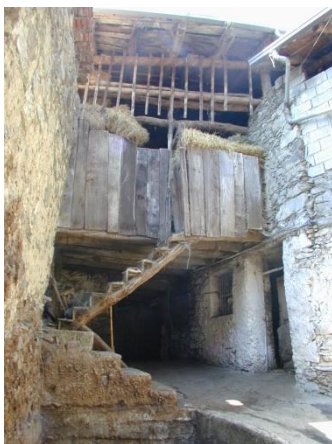
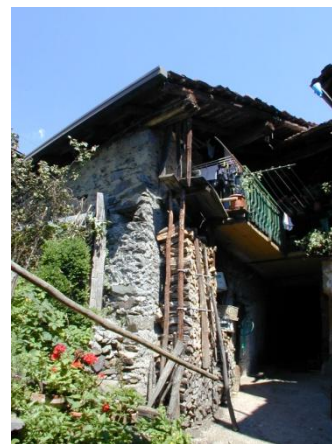
- AP. 1 - Aggiunta di elementi non storici (balconi)
- AP. 3 - Rappezzi discontinui di malta cementizia
- AP. 5 - Sostituzione totale del manto di copertura (tegole)
- AP. 6 - Incoerenza degli impianti tecnologici
- AP. 8 - Aggiunta di tettoia

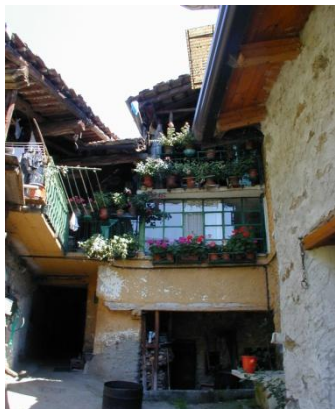
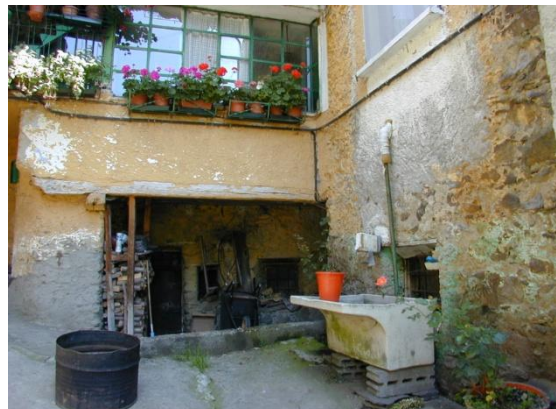
- AP. 2 - Integrazioni alla muratura di blocchi di cemento
- AP. 4 - Utilizzo di intonaco cementizio sulle facciate

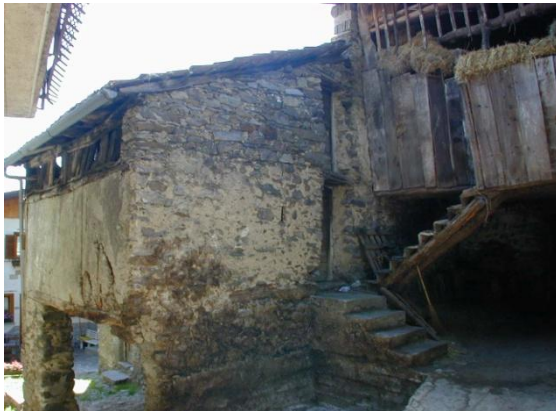
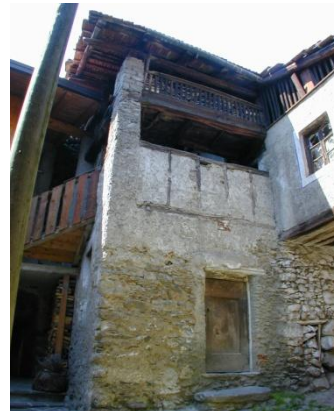
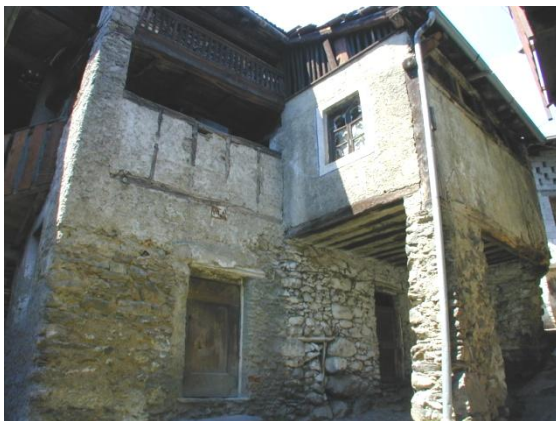
- AP. 3 - Rappezzi discontinui di malta cementizia
- AP. 7 - Aggiunta di volume

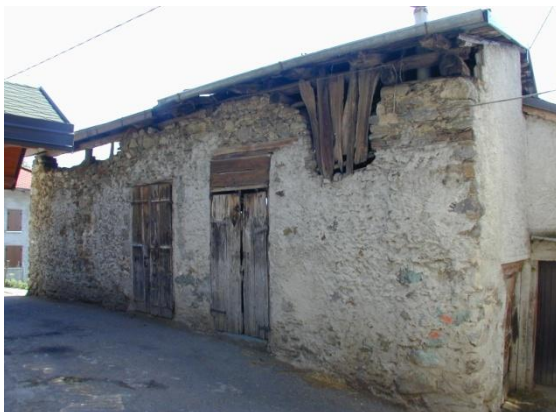
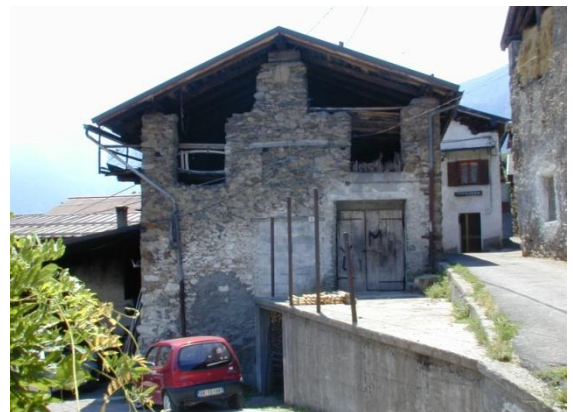
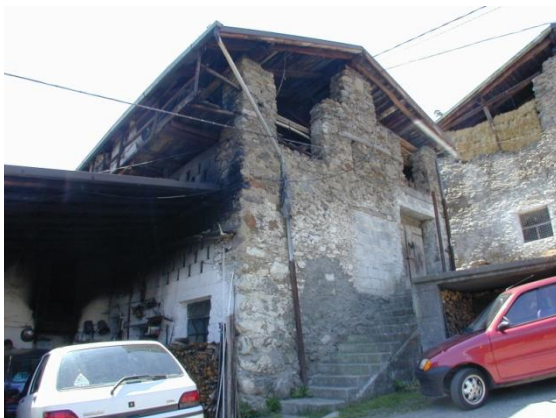
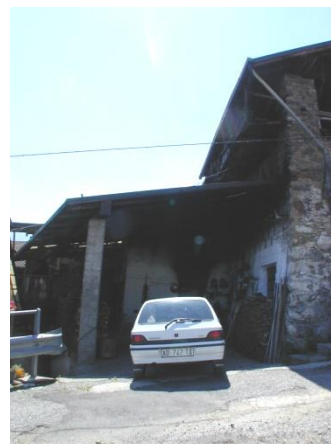
- AP. 2 - Integrazione muratura storica con tamponamento in blocchi
- AP. 3 - Rappezzi discontinui di malta cementizia
- AP. 5 - Sostituzione totale del manto di copertura (lamiera)
- AP. 6 - Incoerenza degli impianti tecnologici

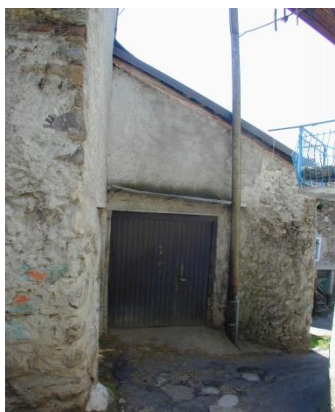
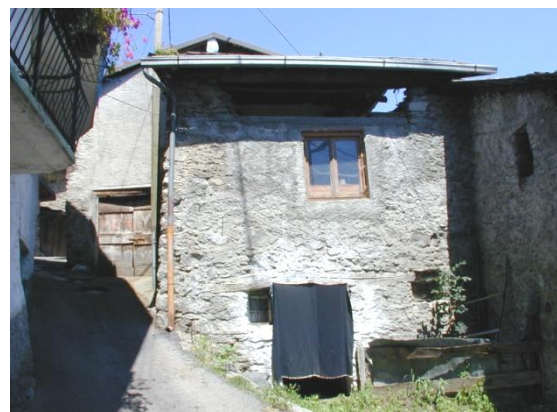
- AP. 3 - Rappezzi discontinui di malta cementizia
- AP. 8 - Aggiunta di tettoia

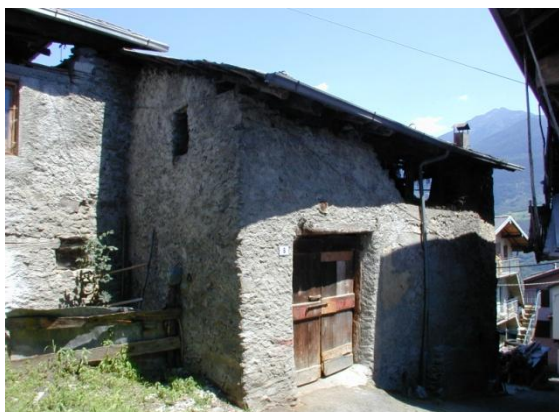
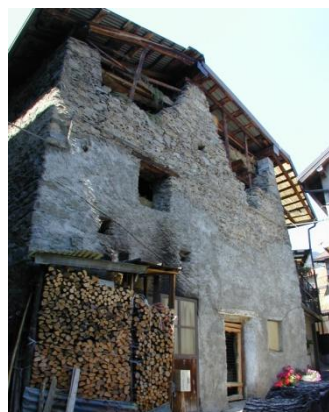
- AP. 3 - Rappezzi discontinui di malta cementizia
- AP. 5 - Sostituzione totale o parziale di manto di copertura (lamiera)
- AP. 6 - Incoerenza degli impianti tecnologici
- AP. 8 - Aggiunta di tettoia in plexiglass

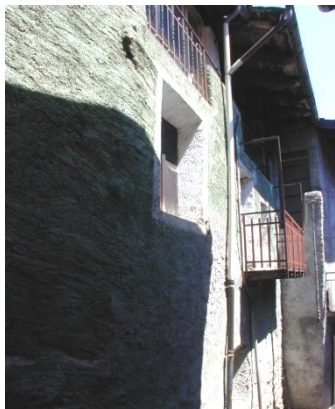
VISTA 1

- AP. 2 - Integrazione muratura storica con tamponamento in blocchi
- AP. 5 - Sostituzione totale o parziale di manto di copertura (tegole)
- AP. 6 - Incoerenza degli impianti tecnologici

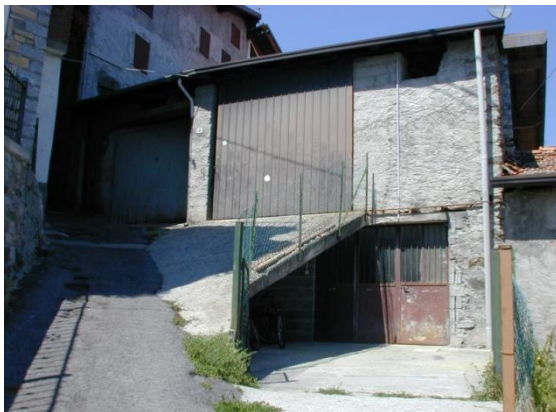
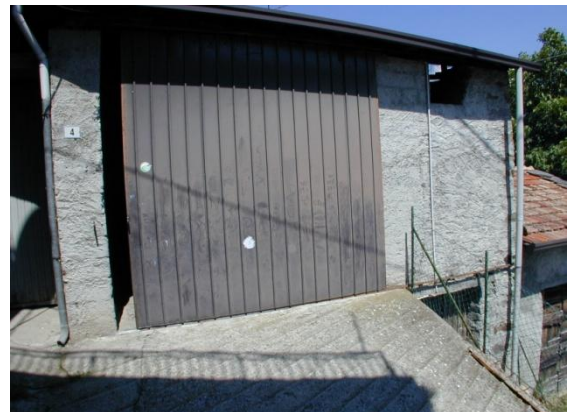
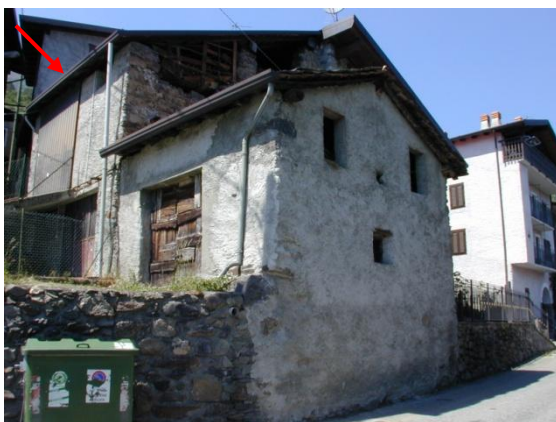
Livelli:	2
di cui sottotetto	<input type="checkbox"/>
di cui seminterrato	<input type="checkbox"/>
più interrato:	<input checked="" type="checkbox"/>
Fronti liberi:	3
Prospicienti:	n.1 su via Moscio n.1 su area di pertinenza n.1 su area di altra proprietà
Fronti totalmente in aderenza:	n.1 ad unità edilizia n.43
Unità immobiliari presunte:	/

- Edilizia storica minore a prevalente vocazione rurale – A.2

- AP. 4 - Intonaco cementizio su tutta la facciata
- AP. 6 - Incoerenza degli impianti tecnologici

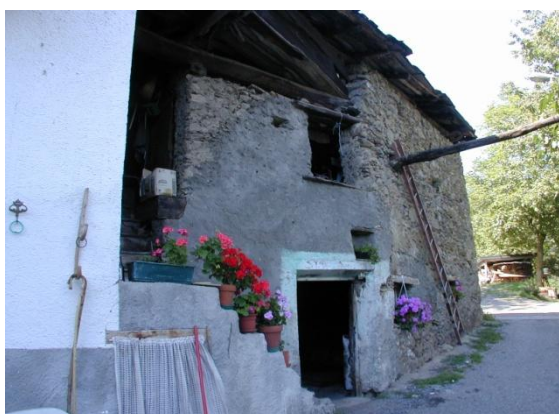
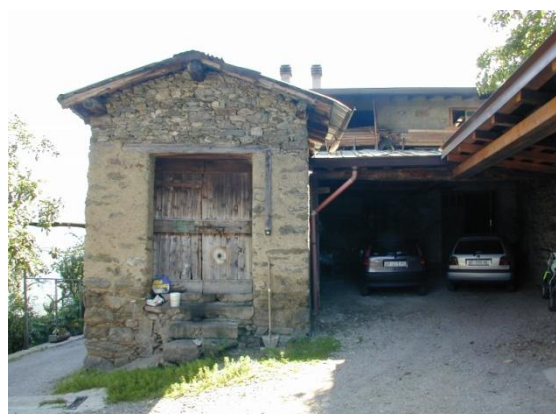
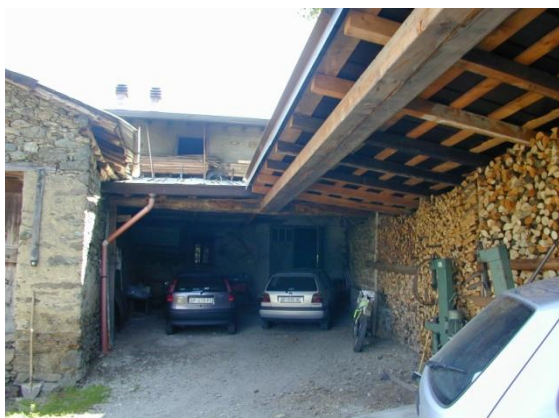
VISTA 1

- AP. 3 - Rappezzì discontinui di malta cementizia
- AP. 5 - Sostituzione totale del manto di copertura (lamiera)
