Comune di MALONNO

Piano delle Regole - PdR

Allegato 7 – Rilievo e classificazione del
patrimonio edilizio esistente

Frazione Loritto

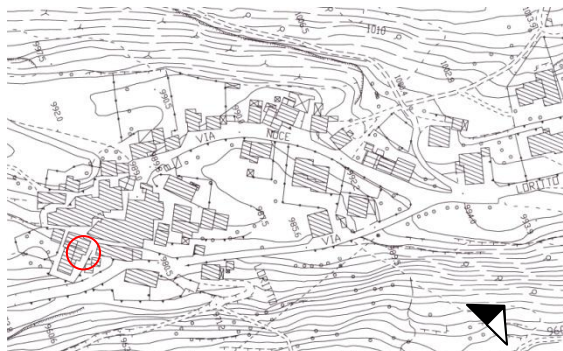
SCHEMA PLANIMETRICO

- AP. 1 - Aggiunta di basculante in lamiera
- AP. 2 - Integrazioni alla muratura storica con blocchi in cemento e mattoni in laterizio
- AP. 3 - Rappezzi alla facciata in malta cementizia
- AP. 5 - Rifacimento del manto di copertura in tegole
- AP. 7 - Aggiunto volume

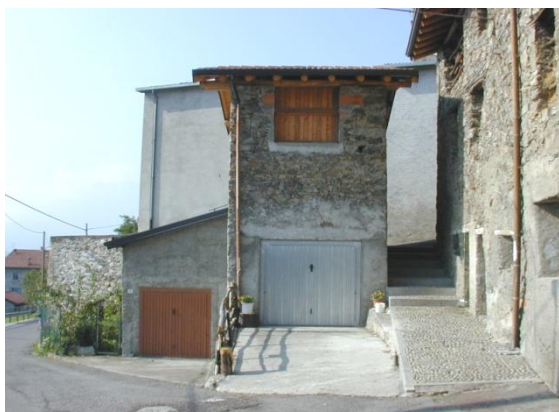
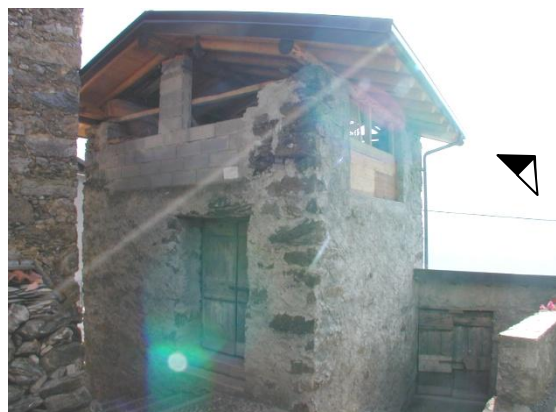
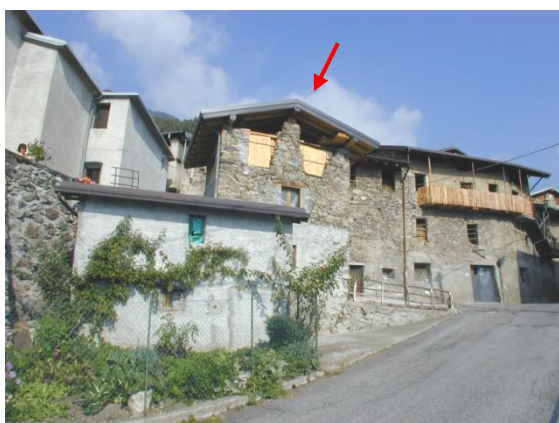
- Edilizia storica minore a prevalente vocazione rurale – A.1

- muratura M.1.a
- portali e porte P.1.o

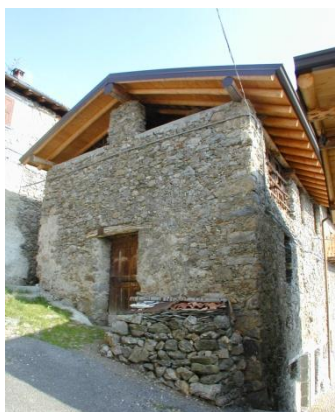
VISTA 1

- AP. 3 - Rappezzi alla facciata in malta cementizia
- AP. 5 - Rifacimento della copertura
- AP. 6 - Impianti incoerenti

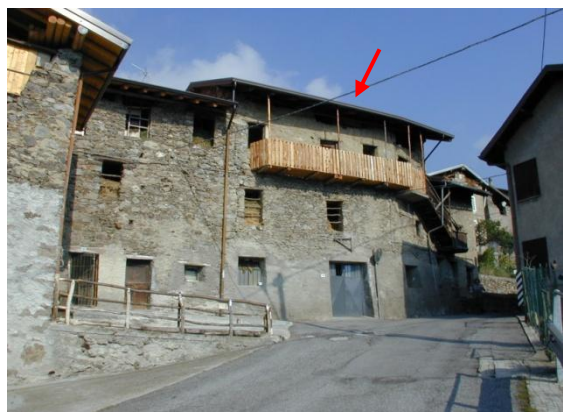
VISTA 1

- Edilizia storica minore a vocazione promiscua rurale/residenziale – AB.3

- AP. 1 - Aggiunto portale in ferro, serramenti in ferro
- AP. 3 - Rappezzi alla facciata in malta cementizia
- AP. 6 - Impianti incoerenti

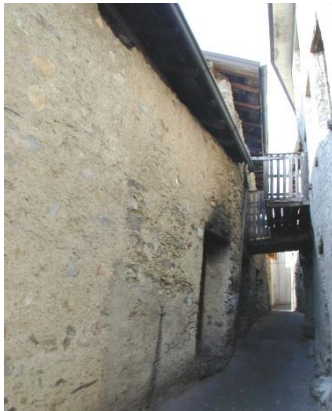
VISTA 1

- AP. 2 - Integrazioni alla muratura storica con blocchi in cemento
- AP. 3 - Rappezzi alla facciata in malta cementizia
- AP. 6 - Impianti incoerenti

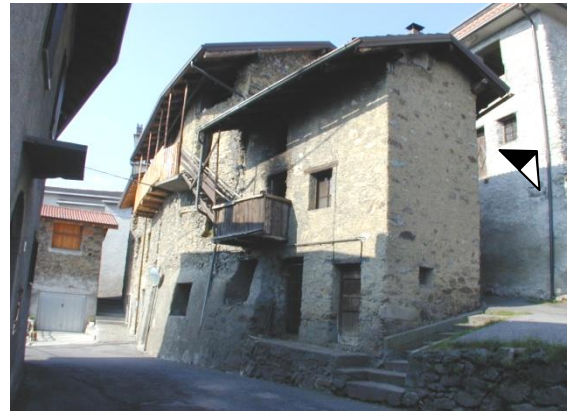
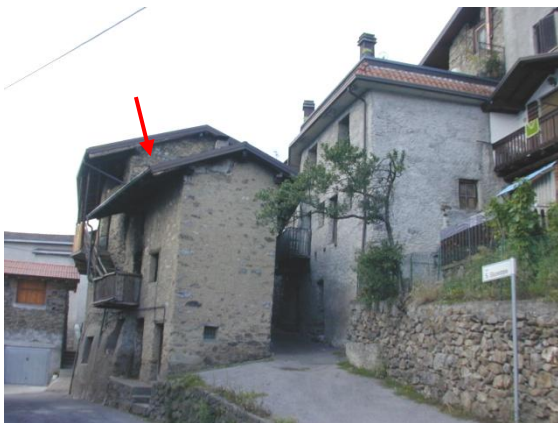
- Edilizia storica minore a vocazione promiscua rurale/residenziale - AB.3

- muratura M.1.a / M.1.b
- copertura C.1 (struttura)
- balconi A.2.a

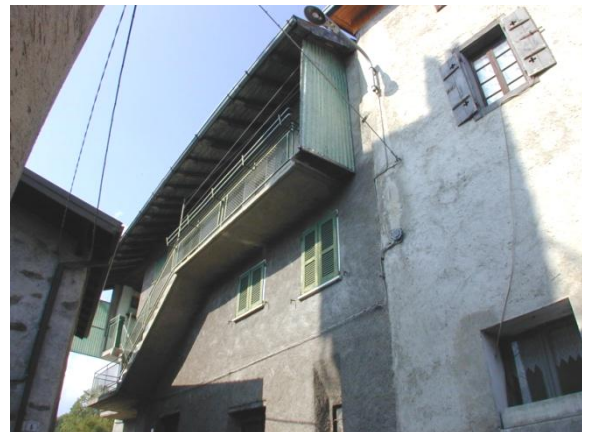
VISTA 4

- Portali e porte P.1.i

- AP. 1 - Aggiunti balcone e scala in c.a.
- AP. 4 - Utilizzo di intonaco cementizio su tutta la facciata
- AP. 5 - Rifacimento della copertura
- AP. 6 - Impianti incoerenti

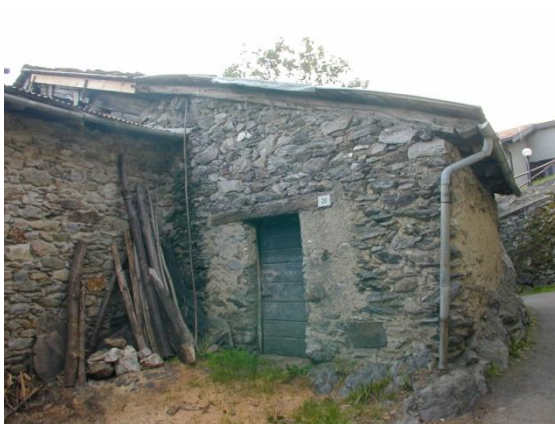
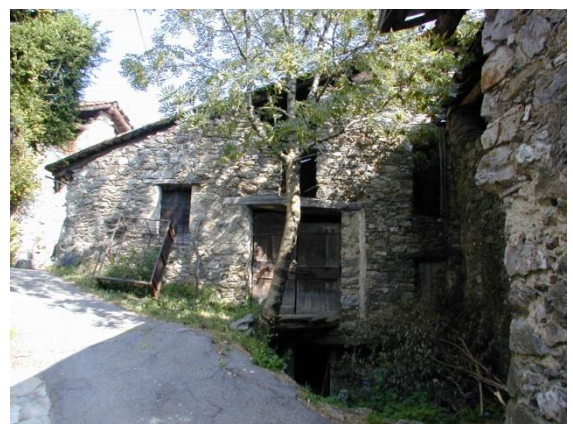
- Edilizia storica minore a vocazione promiscua rurale/residenziale - AB.3

- AP. 3 - Rappezzi alla facciata in malta cementizia
- AP. 5 - Rifacimento del manto di copertura in lamiera

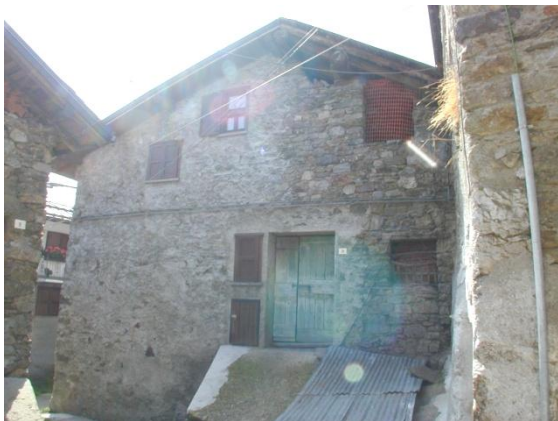
VISTA 3

- Edilizia storica minore diffusa a prevalente vocazione residenziale - B.2

- AP. 3 - Rappezzi alla facciata in malta cementizia
- AP. 4 - Utilizzo di intonaco cementizio su tutta la facciata
- AP. 5 - Rifacimento della copertura
- AP. 6 - Impianti incoerenti

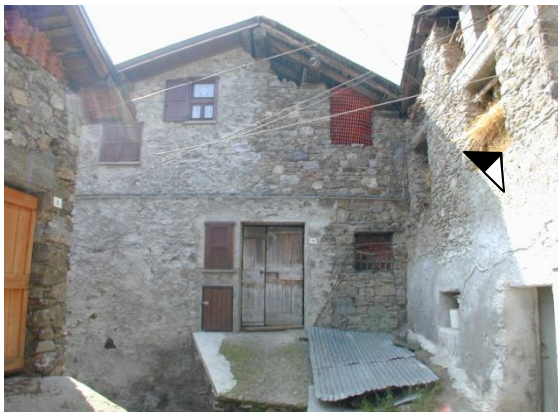
VISTA 1

- Edilizia storica minore a prevalente vocazione rurale – A.3

- AP. 3 - Rappezzi alla facciata in malta cementizia
- AP. 5 - Rifacimento del manto di copertura in lamiera
- AP. 6 - Impianti incoerenti

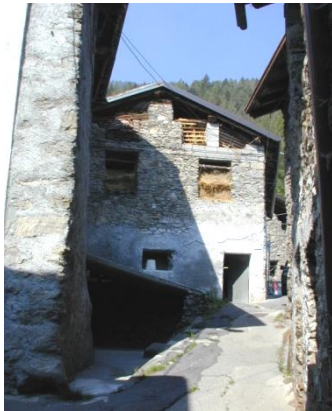
VISTA 1

- AP. 2 - Integrazioni alla muratura storica con mattoni in laterizio
- AP. 3 - Rappezzi alla facciata in malta cementizia
- AP. 6 - Impianti incoerenti

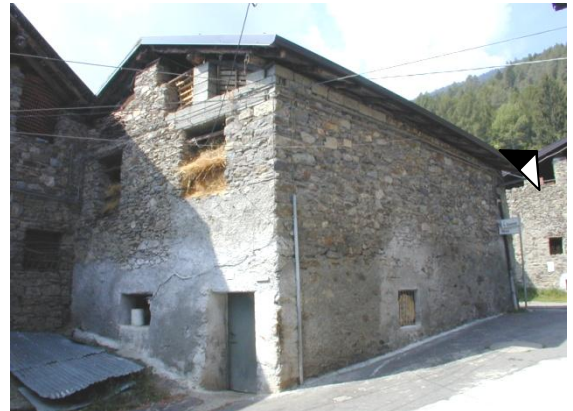
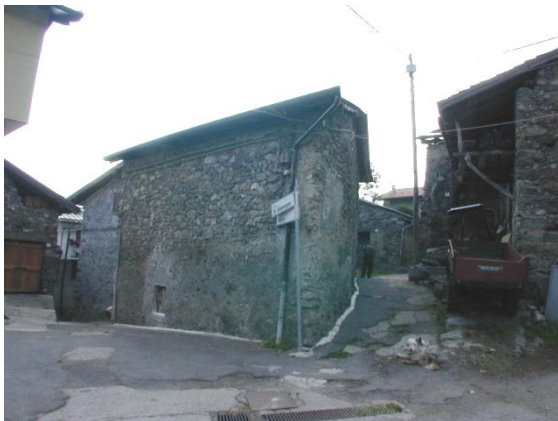
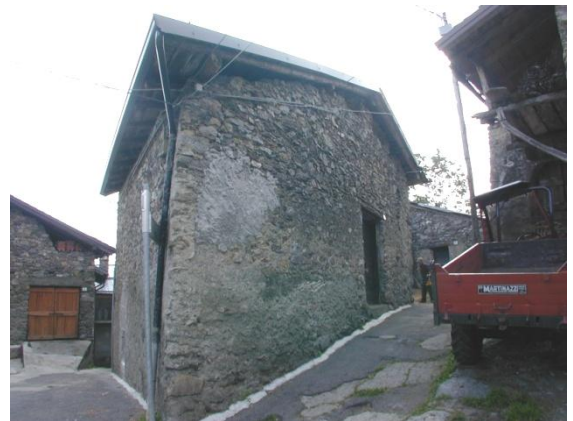
- Edilizia storica minore a prevalente vocazione rurale – A.3

- AP. 1 - Aggiunta di porta in ferro
- AP. 2 - Integrazioni alla muratura storica con blocchi in cemento
- AP. 3 - Rappezzi alla facciata in malta cementizia
- AP. 5 - Rifacimento del manto di copertura in lamiera
- AP. 6 - Impianti incoerenti

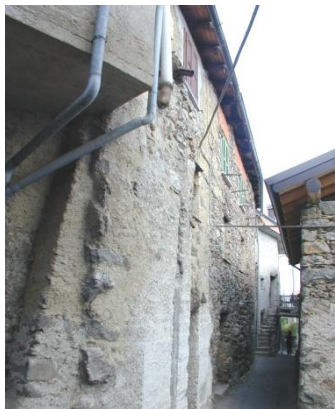
VISTA 1

- AP. 1 - Aggiunto balcone in c.a., aggiunta porta in alluminio e vetro
- AP. 3 - Rappezzi alla facciata in malta cementizia
- AP. 4 - Utilizzo di intonaco cementizio su tutta la facciata
- AP. 5 - Rifacimento della copertura
- AP. 6 - Impianti incoerenti
- AP. 7 - Aggiunto volume

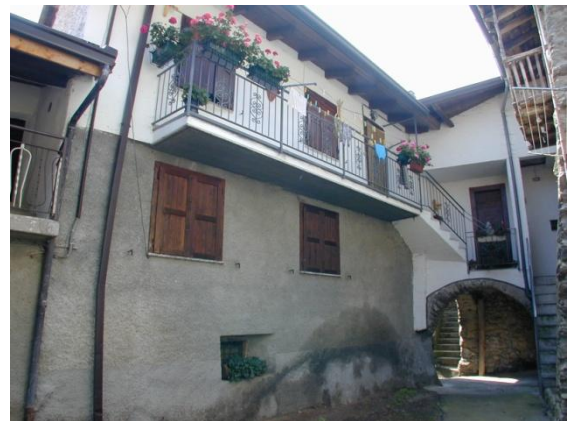
VISTA 4

- Edilizia storica minore diffusa a prevalente vocazione residenziale - B.1

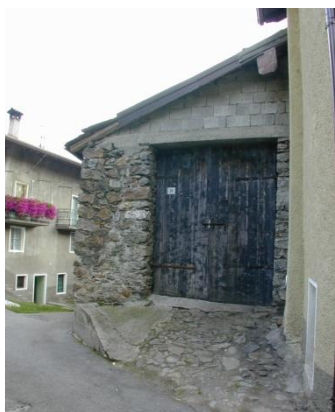
VISTA 1

- AP. 2 - Integrazioni alla muratura storica con blocchi in cemento e mattoni in laterizio
- AP. 3 - Rappezzi alla facciata in malta cementizia
- AP. 5 - Rifacimento della copertura

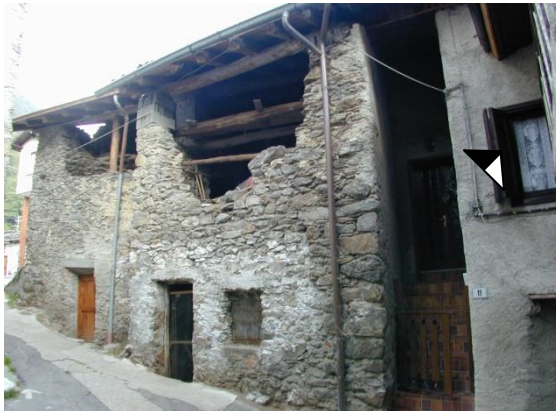
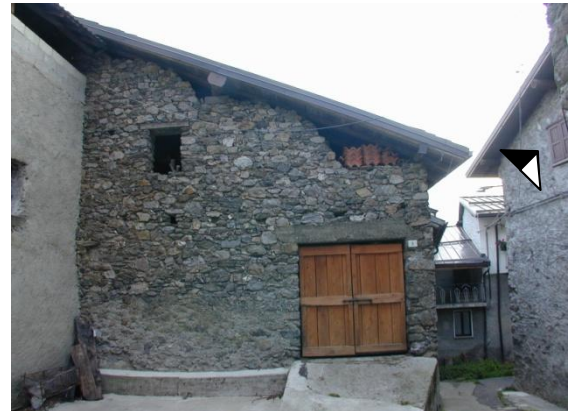
- Edilizia storica minore a prevalente vocazione rurale – A.3

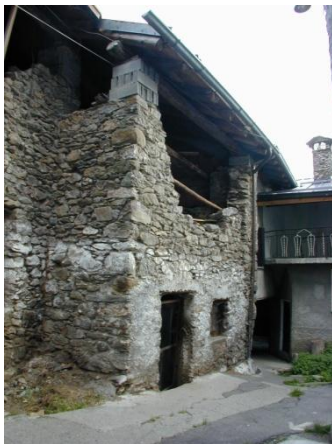
VISTA 3

- AP. 4 - Utilizzo di intonaco cementizio su tutta la facciata
- AP. 5 - Rifacimento della copertura

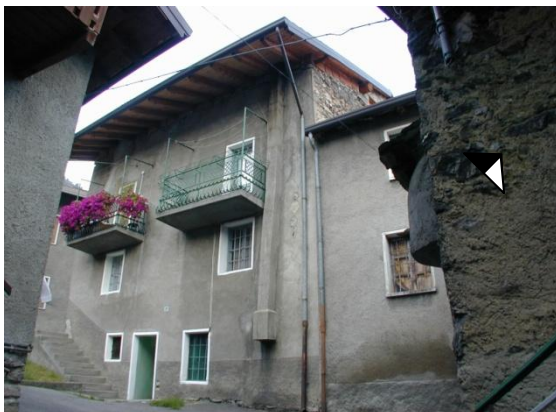
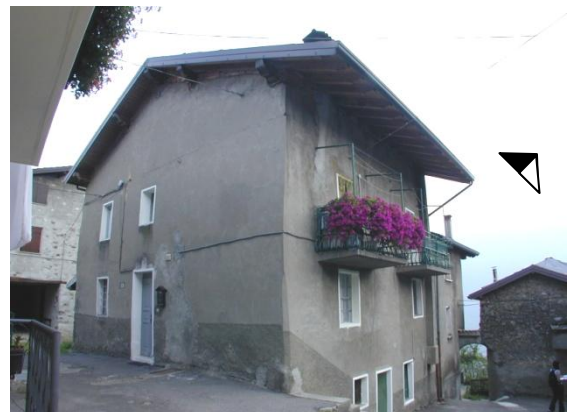
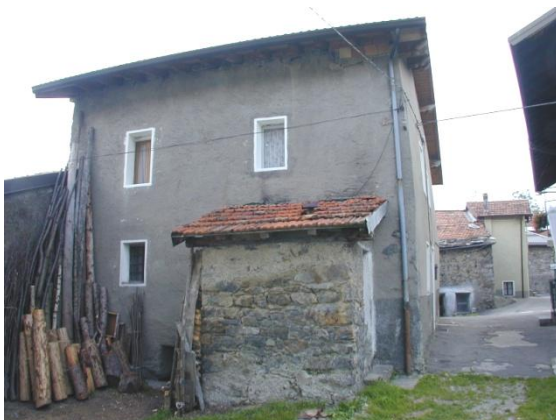
Livelli:	3/4
di cui sottotetto	<input type="checkbox"/>
di cui seminterrato	<input type="checkbox"/>
più interrato:	<input type="checkbox"/>
Fronti liberi:	3
Prospicienti:	n.3 su area di pertinenza
Fronti totalmente in aderenza:	n.1 ad unità edilizia n.29
Unità immobiliari presunte:	1

- Edilizia storica minore diffusa a prevalente vocazione residenziale - B.1

- Muratura M.1.a

- AP. 1 - Aggiunto balcone in c.a.
- AP. 4 - Utilizzo di intonaco cementizio su tutta la facciata
- AP. 5 - Rifacimento della copertura
- AP. 6 - Impianti incoerenti

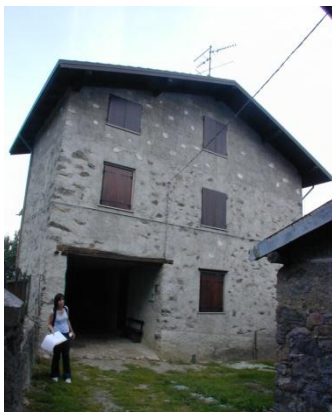
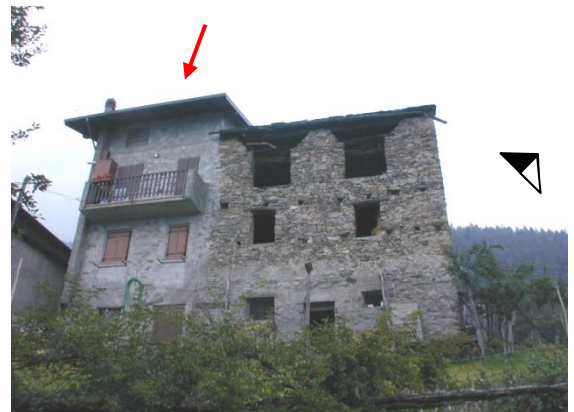
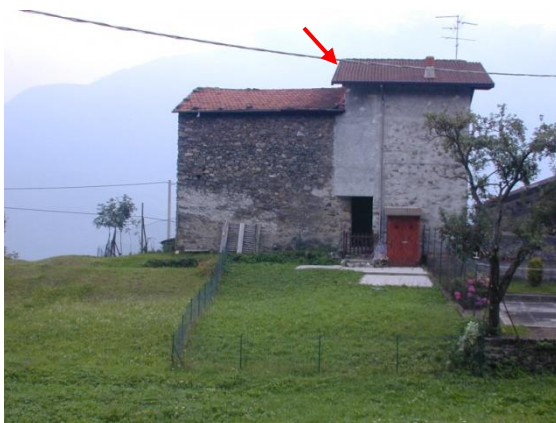
Livelli:	3
di cui sottotetto	<input checked="" type="checkbox"/>
di cui seminterrato	<input type="checkbox"/>
più interrato:	<input type="checkbox"/>
Fronti liberi:	3
Prospicienti:	n.3 su area di pertinenza
Fronti totalmente in aderenza:	n.1 ad unità edilizia n.28
Unità immobiliari presunte:	/

- Edilizia storica minore a prevalente vocazione rurale – A.3

- Muratura M.1.a
- Copertura C.1 (struttura)

- AP. 3 - Rappezzi alla facciata in malta cementizia
- AP. 5 - Rifacimento di parte del manto di copertura in tegole marsigliesi e lamiera

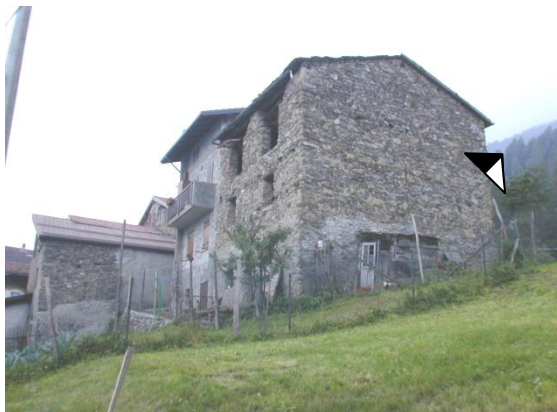
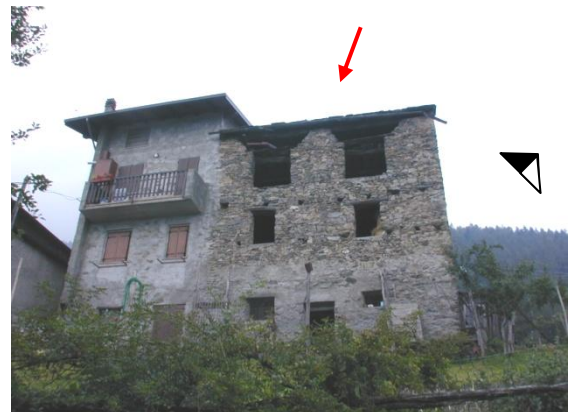
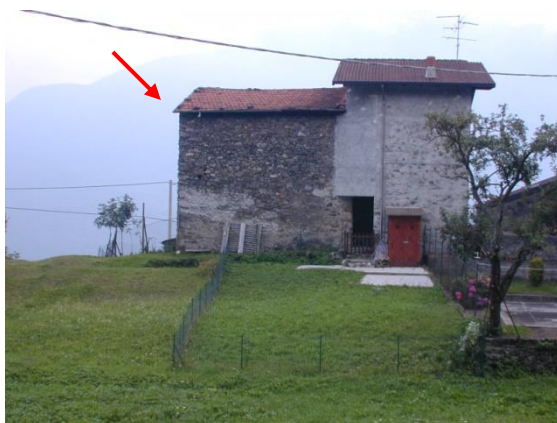
Livelli:	2
di cui sottotetto	<input type="checkbox"/>
di cui seminterrato	<input type="checkbox"/>
più interrato:	<input type="checkbox"/>
Fronti liberi:	3
Prospicienti:	n.1 su via Loritto n.2 su area di pertinenza
Fronti totalmente in aderenza:	n.1 contro terra
Unità immobiliari presunte:	/

- Edilizia storica minore a prevalente vocazione rurale – A.3

| • Muratura | M.1.a |
| • Copertura | C.1 (struttura) |
| • Portali e porte | P.1.f / P.1.p |

- AP. 3 - Rappezzi alla facciata in malta cementizia
- AP. 5 - Rifacimento del manto di copertura in tegole marsigliesi

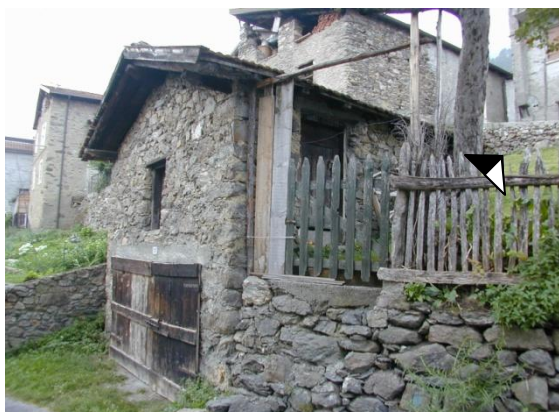
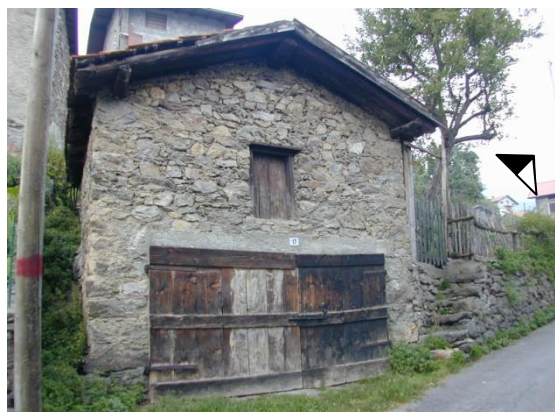
Livelli:	3
di cui sottotetto	<input type="checkbox"/>
di cui seminterrato	<input type="checkbox"/>
più interrato:	<input type="checkbox"/>
Fronti liberi:	4
Prospicienti:	n.1 su via Loritto n.3 su area di pertinenza
Unità immobiliari presunte:	2

- Edilizia storica minore diffusa a prevalente vocazione residenziale - B.1

- Muratura M.1.b

- AP. 1 – Aggiunti elementi incoerenti, balcone in c.a.
- AP. 3 - Rappezzi alla facciata in malta cementizia
- AP. 4 - Utilizzo di intonaco cementizio su tutta la facciata
- AP. 5 - Rifacimento della copertura
- AP. 8 - Aggiunta tettoia

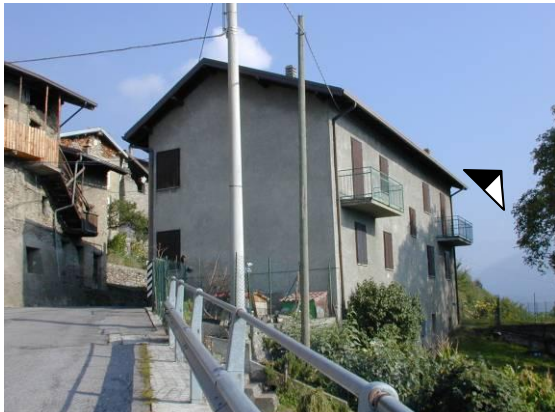
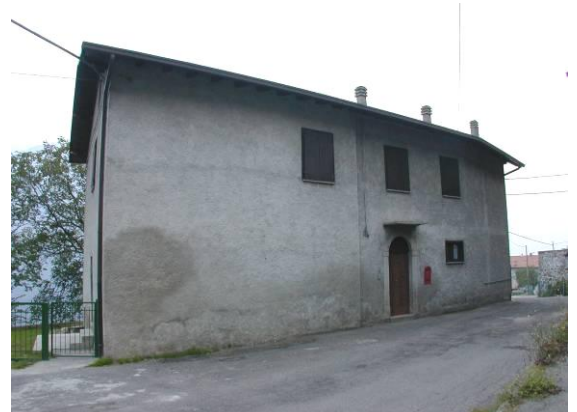
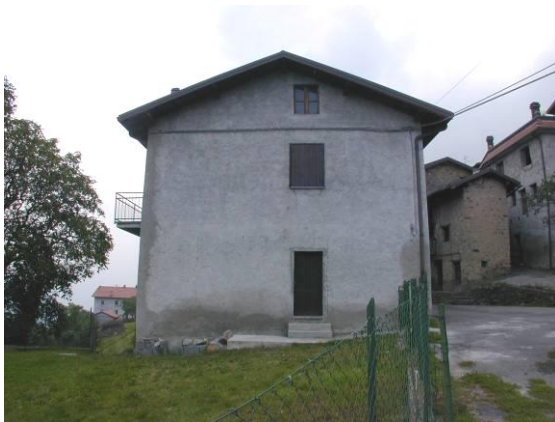
Livelli:	3/4
di cui sottotetto	<input checked="" type="checkbox"/>
di cui seminterrato	<input checked="" type="checkbox"/>
più interrato:	<input type="checkbox"/>
Fronti liberi:	4
Prospicienti:	n.1 su via Loritto n.3 su area di pertinenza
Unità immobiliari presunte:	1

- Edilizia storica minore diffusa a prevalente vocazione residenziale - B.2

- Muratura M.1.b

- AP. 2 - Integrazioni alla muratura storica con blocchi in cemento
- AP. 3 - Rappezzi alla facciata in malta cementizia
- AP. 5 - Rifacimento della copertura
- AP. 7 - Aggiunto volume
- AP. 8 - Aggiunta tettoia

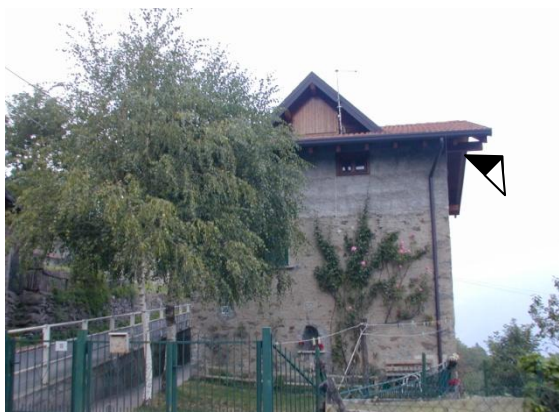
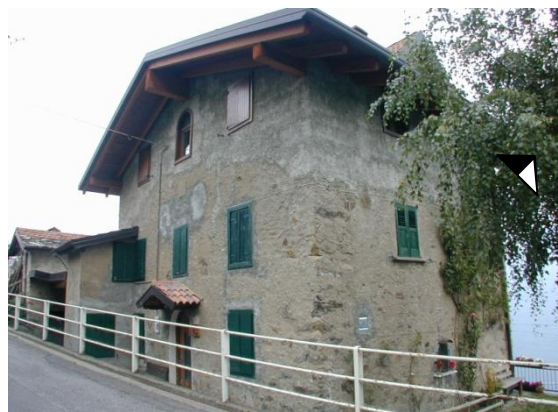
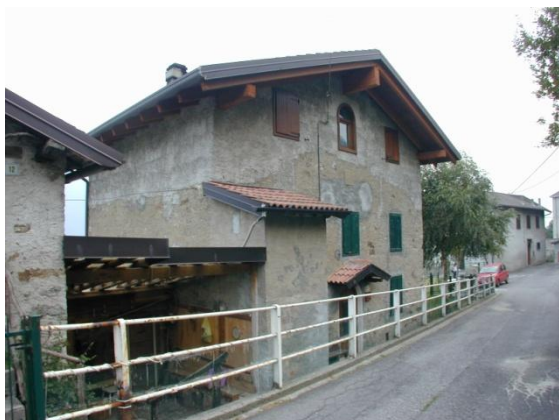
Livelli:	2
di cui sottotetto	<input type="checkbox"/>
di cui seminterrato	<input type="checkbox"/>
più interrato:	<input type="checkbox"/>
Fronti liberi:	4
Prospicienti:	n.1 su via Loritto n.3 su area di pertinenza
Unità immobiliari presunte:	/

- Edilizia storica minore a prevalente vocazione rurale – A.2

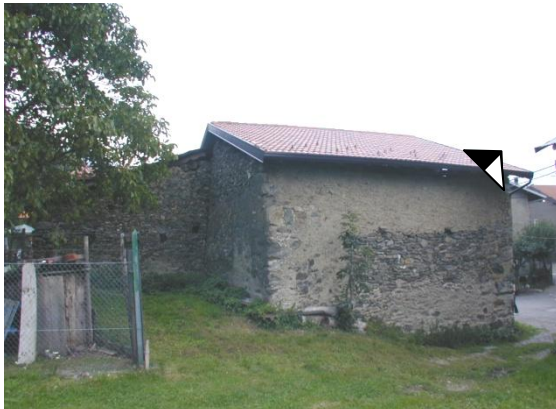
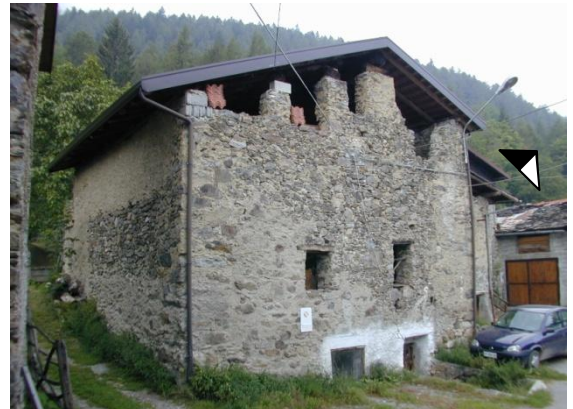
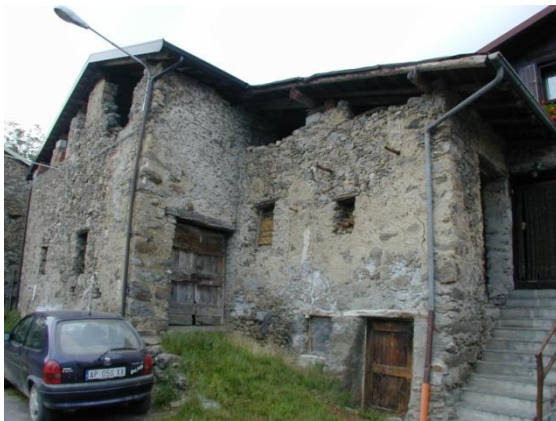
- AP. 2 - Integrazioni alla muratura storica con blocchi in cemento
- AP. 5 - Rifacimento di parte del manto di copertura in lamiera

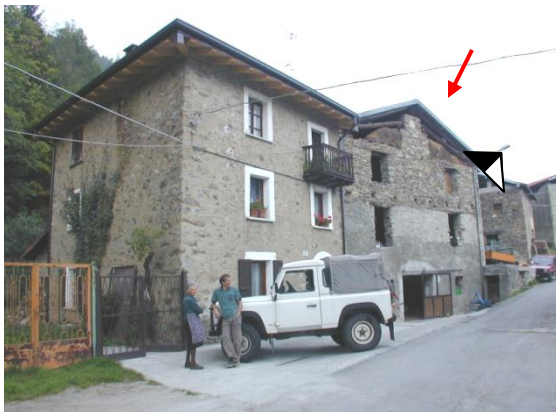
VISTA 1

- Edilizia storica minore diffusa a prevalente vocazione residenziale - B.1

- Muratura M.1.b

- AP. 1 - Aggiunto balcone in c.a., aggiunte tapparelle
- AP. 5 - Rifacimento della copertura, manto di copertura in tegole
- AP. 8 - Aggiunta tettoia in plexiglass, aggiunte baracche

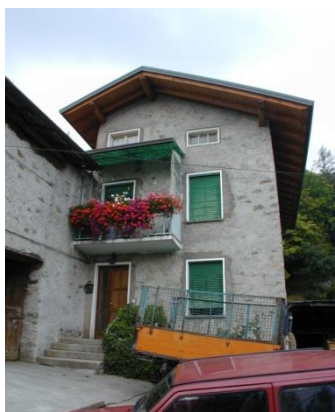
VISTA 1

- Edilizia storica minore a prevalente vocazione rurale – A.3

- Muratura M.1.a / M.1.b
- Copertura C.1 (struttura)
- Portali e porte P.1.o

Note: Dipinto – iscrizione sulla facciata**AMBITI DI PROBLEMATICITÀ**

- AP. 5 - Rifacimento del manto di copertura in cementegole
- AP. 6 - Impianti incoerenti
- AP. 8 - Aggiunte baracche

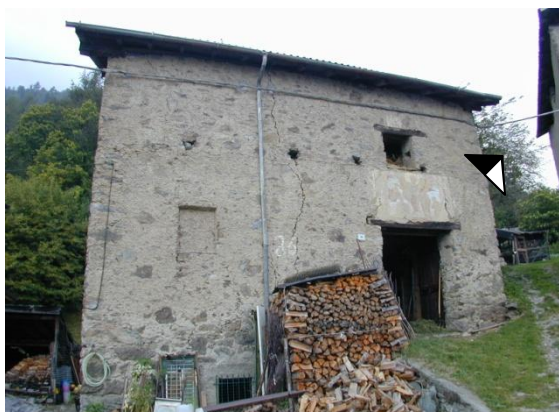
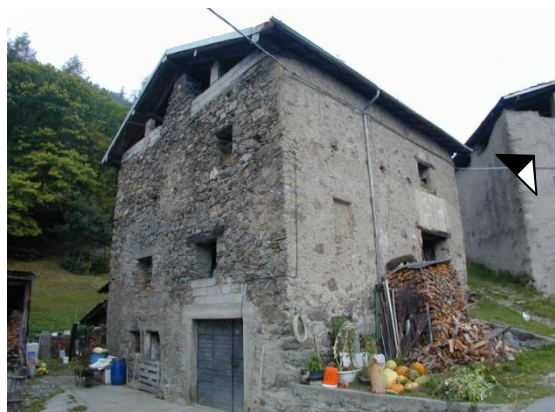
VISTA 1

- Edilizia storica minore a prevalente vocazione rurale – A.2

- AP. 4 - Utilizzo di intonaco cementizio su tutta la facciata
- AP. 5 - Rifacimento del manto di copertura in lamiera
- AP. 6 - Impianti incoerenti

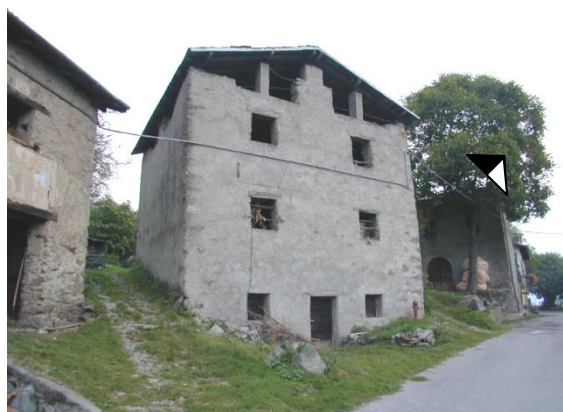
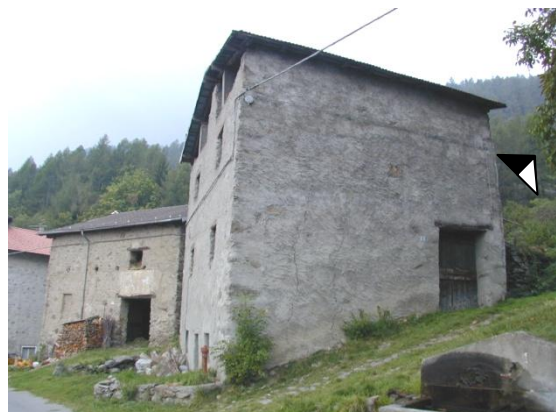
VISTA 1

- Edilizia storica minore a prevalente vocazione rurale – A.3

- Muratura M.1.a
- Portali e porte P.1.f / P.2.n

- AP. 3 - Rappezzi alla facciata in malta cementizia
- AP. 5 - Rifacimento della copertura
- AP. 6 - Impianti incoerenti
- AP. 7 - Aggiunto volume

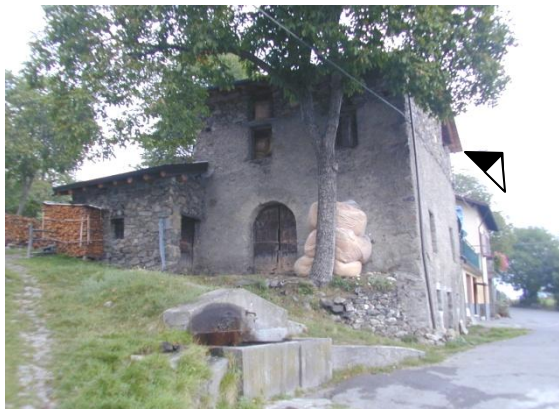
VISTA 1

- Edilizia storica minore diffusa a prevalente vocazione residenziale - B.3
