**Comune di MALONNO**  
Provincia di Brescia

Piano di  
Governio  
del Territorio

Allegato 7 – Rilievo e classificazione del  
patrimonio edilizio esistente

TOMO 7 A8 – Nuclei di Antica Formazione  
Frazione Landò

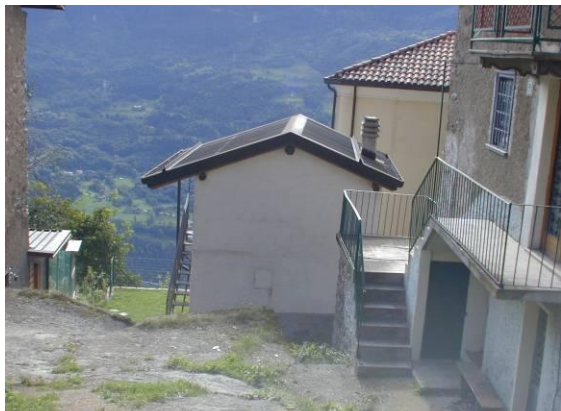
Unità di rilevamento 5 (rif. foto n.1)

UNITÀ DI RILEVAMENTO	UBICAZIONE	NUM. CIVICO	RIF. FOTO N.	N. PIANI	DESTINAZIONE D'USO	PERTINENZE
5	via Landò	44	1	2	Residenza	Area a verde
8	via San Rocco	33	2,3	2 + St.	Residenza	/
15	via San Rocco	34	4, 5, 6, 7	3	Residenza	Area pavimentata
20	via Landò	snc	8	2 + St. + Si.	Residenza	/
22	via San Rocco	snc	9, 10, 11	1 + St. + Si.	Residenza	/
23	via San Rocco	15	12, 13, 14	2 + St. + Si.	Residenza	/
24	via Landò	20	15, 16	2 + St. + Si.	Residenza	Area a verde, cortile
25	<del>via San Rocco</del>	34	<del>17, 18, 19</del>	2	Residenza	Area a verde, cortile
46	via San Rocco	snc	20	3	Residenza	Area a verde, cortile
47	via San Rocco	26	21, 22	3 + St.	Residenza	Area a verde, cortile

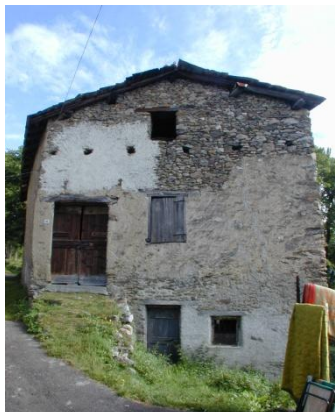
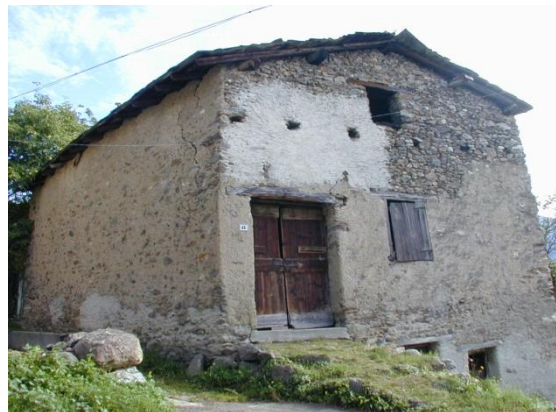
- AP. 1 - Aggiunte porte in ferro
- AP. 3 - Rappezzi alla facciata in malta cementizia
- AP. 5 - Rifacimento del manto di copertura in tegole marsigliesi
- AP. 7 - Aggiunto volume
- AP. 8 - Aggiunte pertinenze, baracche

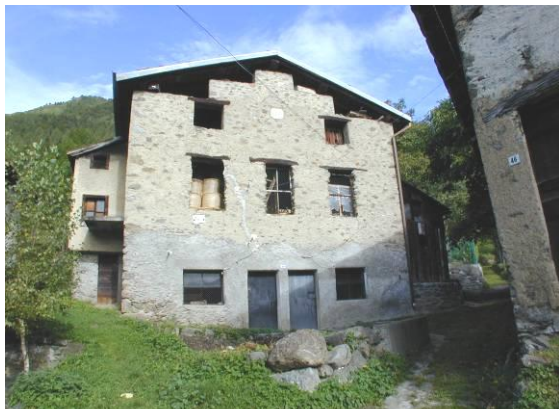
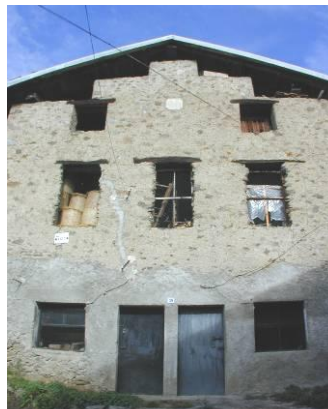
- AP. 1 - Aggiunto portale in ferro
- AP. 3 - Rappezzi alla facciata in malta cementizia
- AP. 5 - Rifacimento della copertura, manto di copertura in lamiera
- AP. 8 - Aggiunte pertinenze, baracche

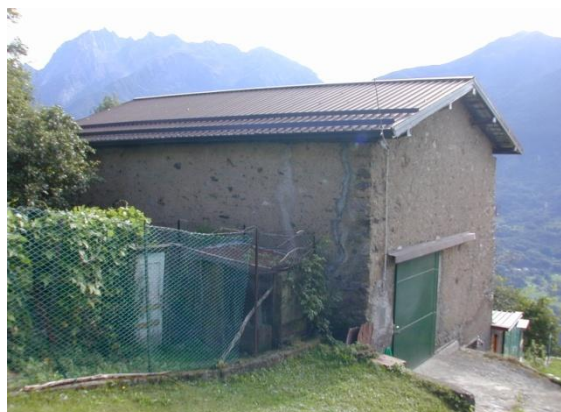
VISTA 1

- Edilizia storica minore a prevalente vocazione rurale – A.2

- muratura M.1.b

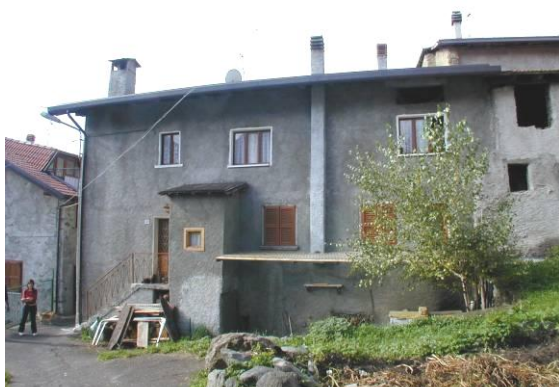
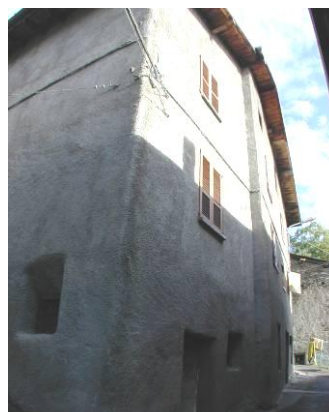
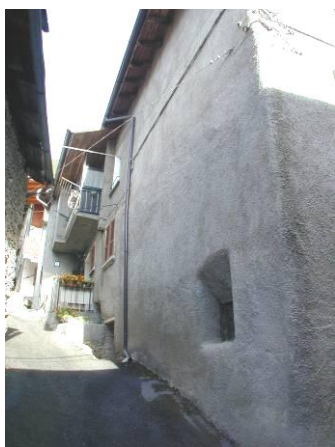
- AP. 3 - Rappezzi alla facciata in malta cementizia
- AP. 5 - Rifacimento del manto di copertura in tegole marsigliesi

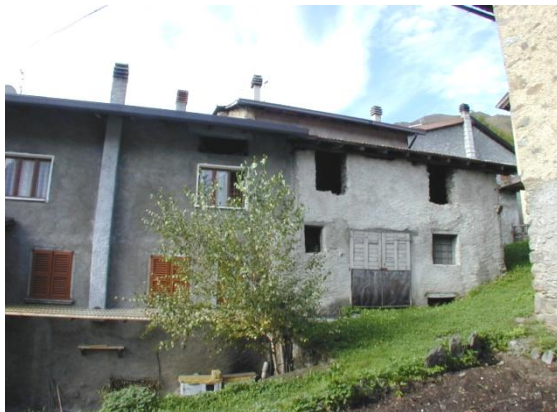
VISTA 1

- Edilizia storica minore a prevalente vocazione rurale – A.1

- muratura M.1.b
- copertura C.1 (struttura)

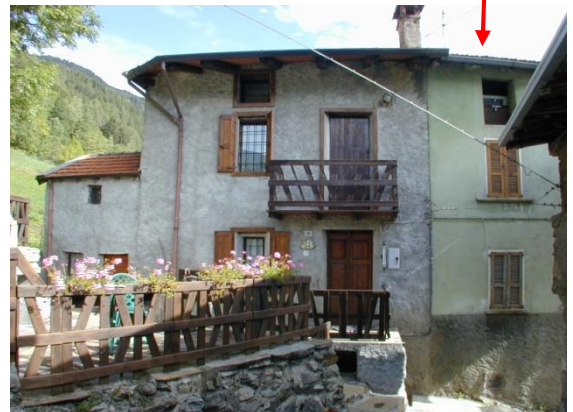
VISTA 2

- Edilizia storica minore diffusa a prevalente vocazione residenziale - B.2

- muratura M.1.b
- copertura C.1 (struttura)
- finestre F.1.v

- AP. 3 - Rappezzi alla facciata in malta cementizia
- AP. 5 - Rifacimento del manto di copertura in tegole marsigliesi
- AP. 6 - Impianti incoerenti

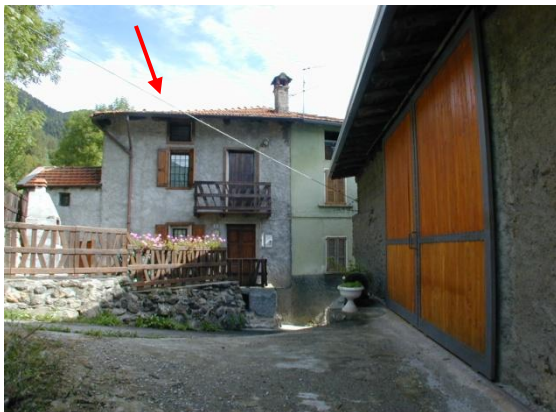
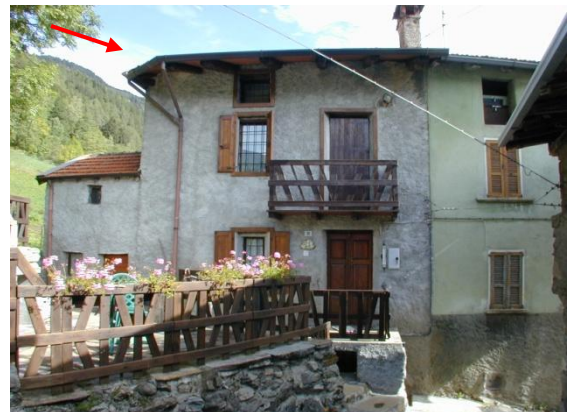
VISTA 1

- Edilizia storica minore diffusa a prevalente vocazione residenziale - B.2

- muratura M.1.b

- AP. 4 - Utilizzo di intonaco cementizio su tutta la facciata
- AP. 5 - Rifacimento della copertura, manto di copertura in tegole marsigliesi

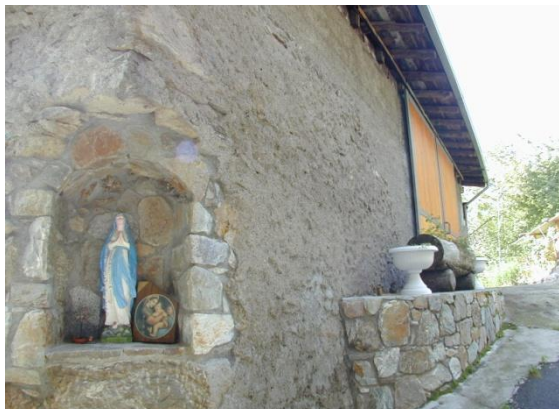
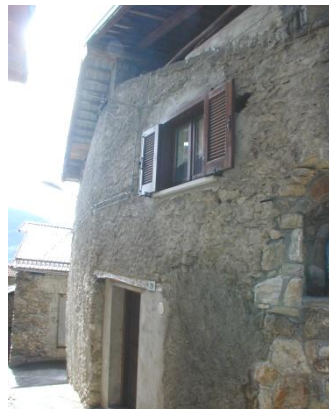
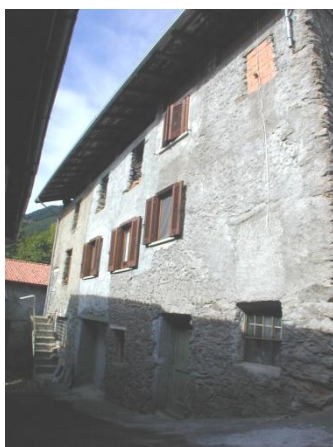
- AP. 1 - Aggiunta porta in ferro
- AP. 2 - Integrazioni alla muratura storica con blocchi in cemento
- AP. 3 - Rappezzi alla facciata in malta cementizia
- AP. 5 - Rifacimento del manto di copertura in lamiera
- AP. 6 - Impianti incoerenti

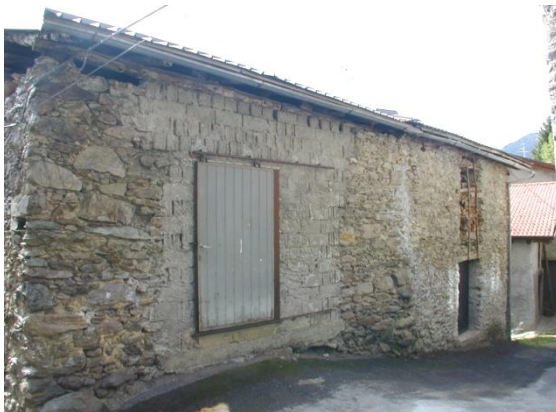
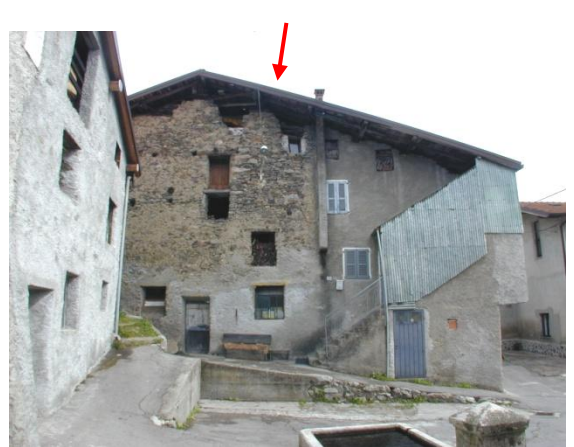
VISTA 1

- Edilizia storica minore a vocazione promiscua rurale/residenziale – AB.3

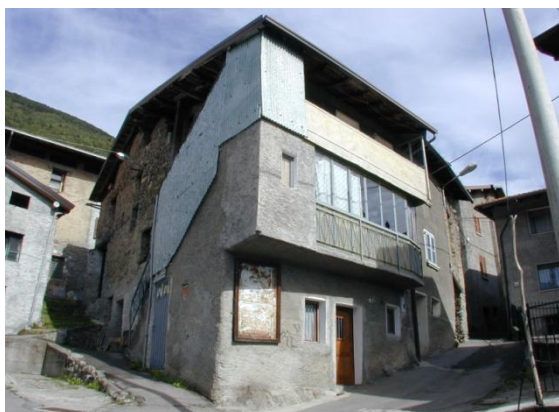
VISTA 1

- Edilizia storica minore diffusa a prevalente vocazione residenziale - B.1

- muratura M.1.b
- copertura C.1 (struttura)

- AP. 4 - Utilizzo di intonaco cementizio su tutta la facciata
- AP. 5 - Rifacimento del manto di copertura in tegole marsigliesi
- AP. 7 - Aggiunto volume

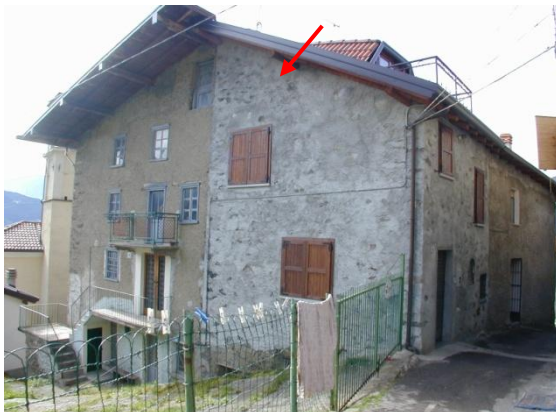
VISTA 1

- Edilizia storica minore diffusa a prevalente vocazione residenziale - B.1 - sottoposta a PVC \*

- muratura M.1.a

**Note:** presenza di icona votiva in facciata

- AP. 1 - Aggiunta e/o integrazioni di elementi non storici (aperture con dimensioni non adeguate)
- AP. 4 - Intonaco cementizio su tutta la facciata
- AP. 5 - Sostituzione totale del manto di copertura (marsigliesi, aggiunta di abbaino)
- AP. 6 - Incoerenza degli impianti tecnologici

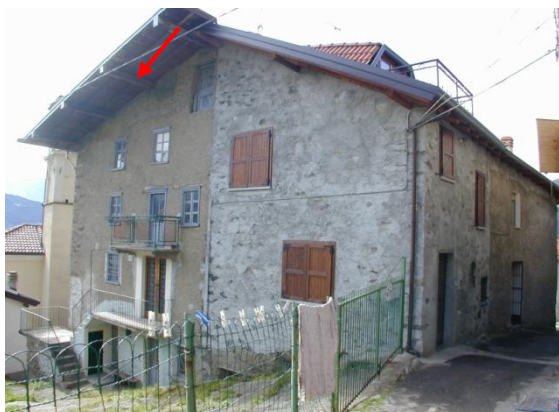
VISTA 1

- Edilizia storica minore diffusa a prevalente vocazione residenziale - B.2 - sottoposta a PVC \*

- muratura M.1.b
- portali e porte P.1.f
- finestre F.1.g / F.1.h

- AP. 1 - Inserimento in facciata di aperture di dimensioni incoerenti, aggiunti balconi in c.a., aggiunte tapparelle
- AP. 3 - Rappezzi alla facciata in malta cementizia
- AP. 4 - Utilizzo di intonaco cementizio su tutta la facciata
- AP. 5 - Rifacimento della copertura, manto di copertura in tegole marsigliesi
- AP. 7 - Aggiunto volume

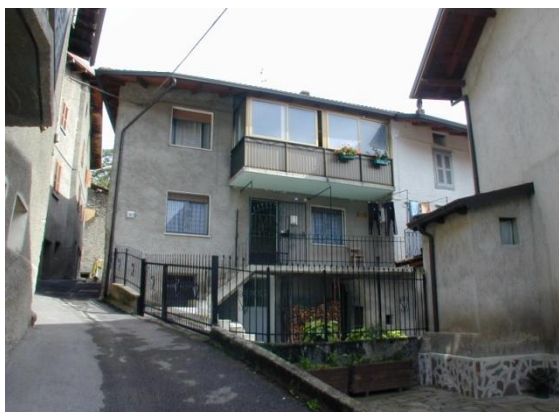
VISTA 1

- Edilizia storica minore diffusa a prevalente vocazione residenziale - B.1 - sottoposta a PVC \*

- muratura M.1.b

- AP. 1 - Aggiunta di elementi non storici (balconi in c.a, aperture di dimensioni inadeguate, tapparelle in plastica)
- AP. 4 - Utilizzo di intonaco cementizio su tutta la facciata
- AP. 5 - Rifacimento della copertura, manto di copertura in tegole marsigliesi
- AP. 7 - Aggiunto volume

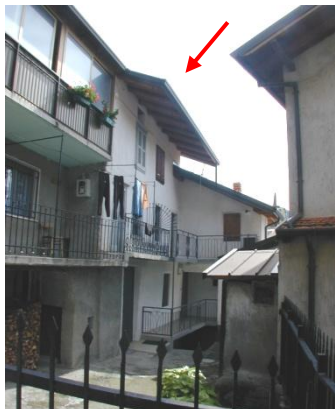
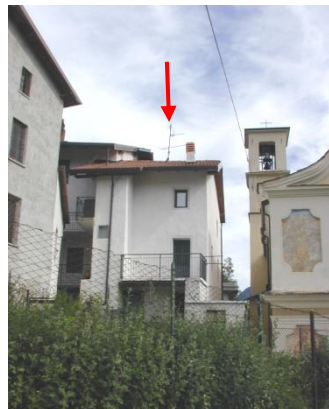
VISTA 1

- AP. 4 - Utilizzo di intonaco cementizio su tutta la facciata
- AP. 5 - Rifacimento della copertura
- AP. 7 - Aggiunto volume

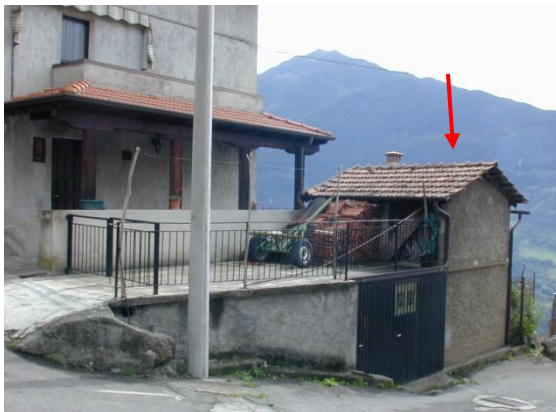
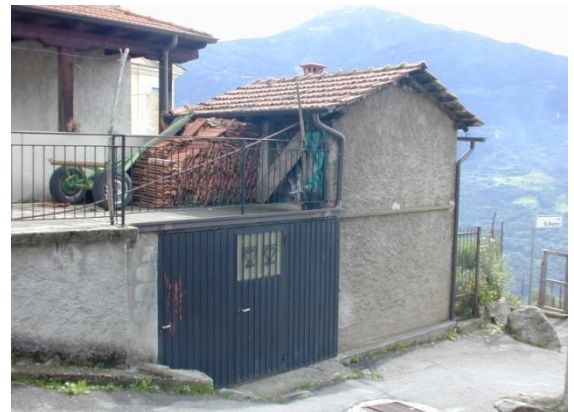
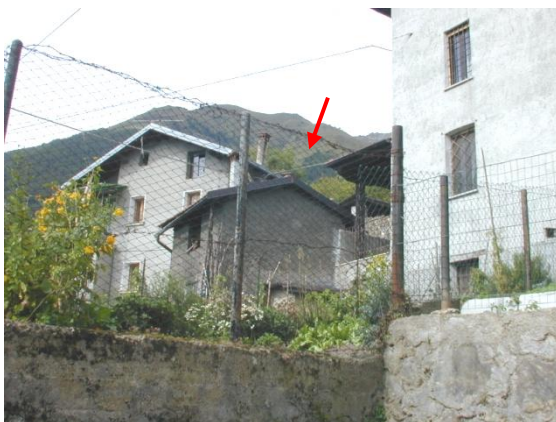
VISTA 1

- Pertinenze diffuse - D.1

- copertura C.1 (struttura)

- AP. 1 - Aggiunto portale in ferro
- AP. 4 - Utilizzo di intonaco cementizio su tutta la facciata
- AP. 5 - Rifacimento del manto di copertura in tegole marsigliesi

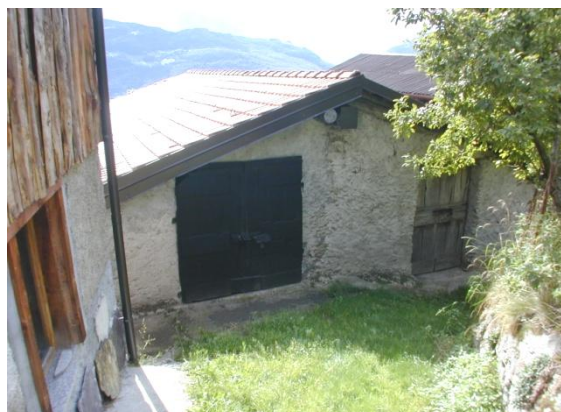
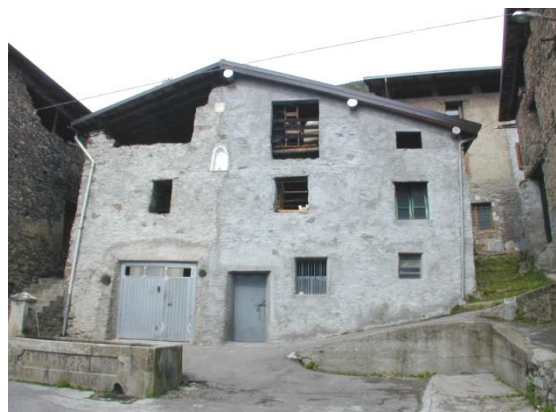
VISTA 1

- Edilizia storica minore a prevalente vocazione rurale – A.2

- muratura M.1.b
- copertura C.1 (struttura)
- portali e porte P.1.o

- AP. 1 - Aggiunte porte basculante in lamiera, aggiunti serramenti porte e finestre in ferro
- AP. 3 - Rappezzi alla facciata in malta cementizia
- AP. 5 - Rifacimento di parte della copertura, manto di copertura rifatto in tegole marsigliesi

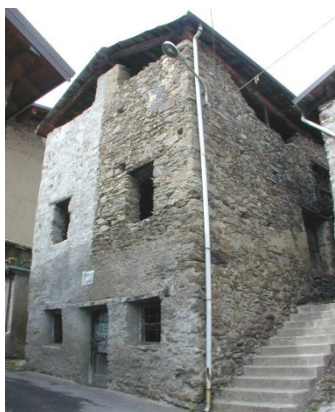
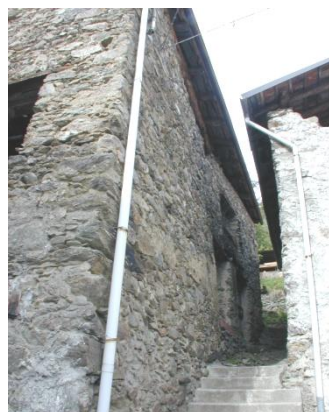
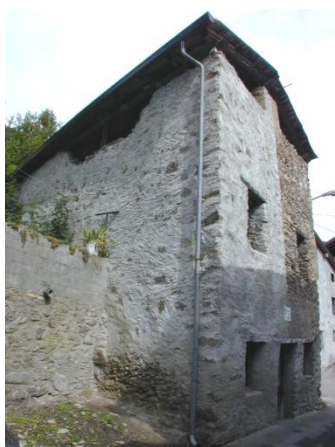
VISTA 1

• AP. 3 - Rappezzi alla facciata in malta cementizia  
• AP. 5 - Rifacimento del manto di copertura in lamiera

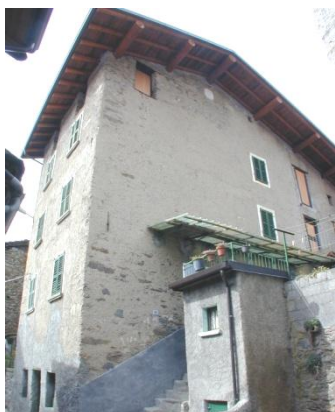
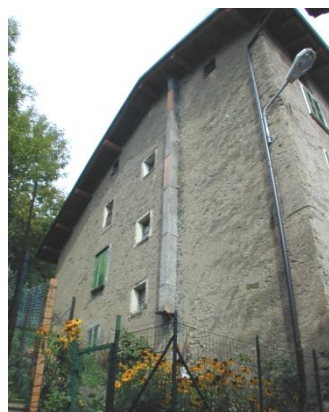
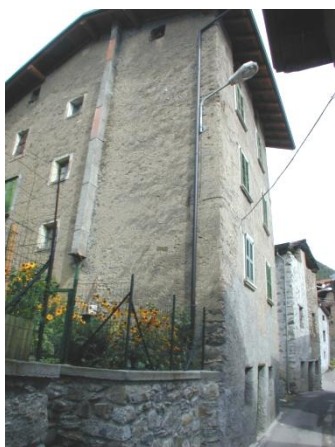
VISTA 1

- AP. 3 - Rappezzi alla facciata in malta cementizia
- AP. 5 - Rifacimento della copertura, manto di copertura rifatto in tegole marsigliesi
- AP. 6 - Impianti incoerenti
- AP. 8 - Aggiunta tettoia

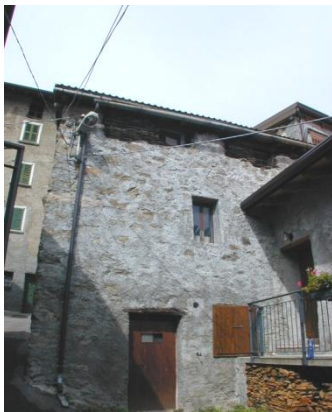
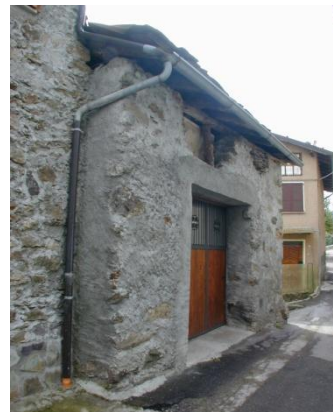
VISTA 1

- AP. 4 - Utilizzo di intonaco cementizio su tutta la facciata

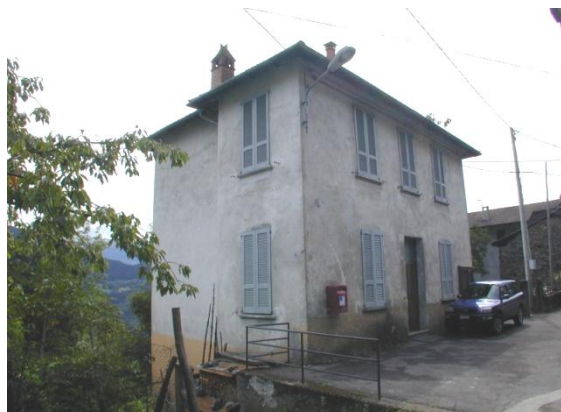
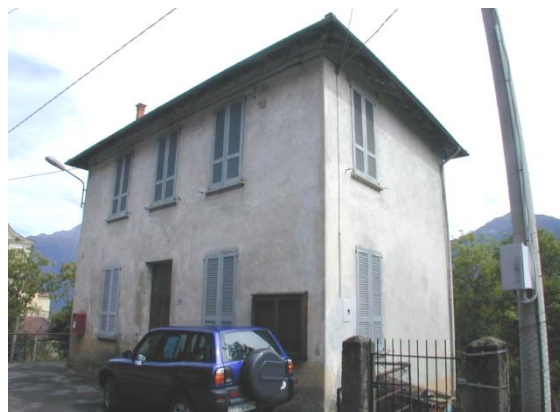
VISTA 1

- AP. 1 - Aggiunta porta in alluminio e vetro
- AP. 5 - Rifacimento del manto di copertura in tegole marsigliesi
- AP. 6 - Impianti incoerenti
- AP. 8 - Aggiunta tettoia

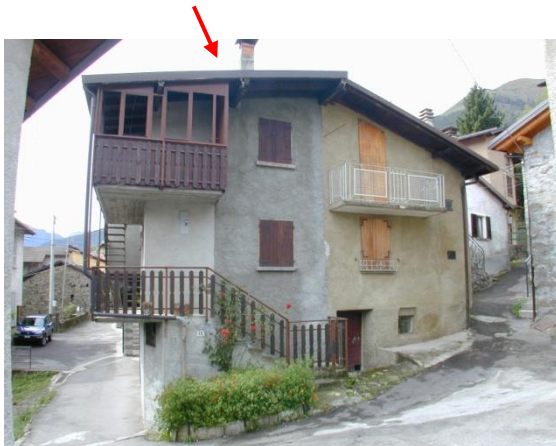
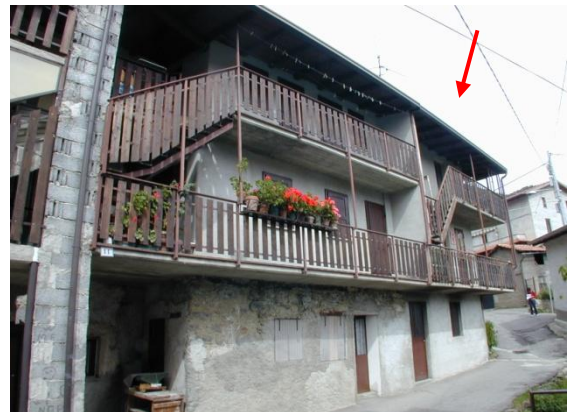
VISTA 1

- AP. 1 - Aggiunti balconi in c.a., aggiunti infissi incoerenti in alluminio e vetro, aggiunta scala in c.a.
- AP. 4 - Utilizzo di intonaco cementizio su tutta la facciata

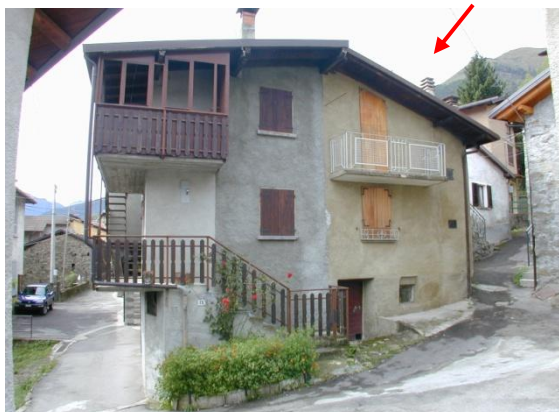
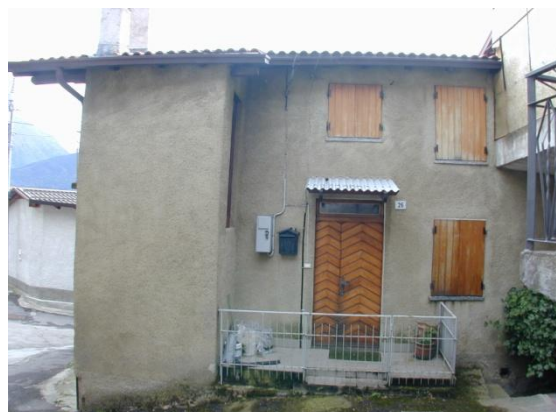
VISTA 1

- AP. 1 - Aggiunto balcone in c.a.
- AP. 4 - Utilizzo di intonaco cementizio su tutta la facciata
- AP. 5 - Rifacimento della copertura
- AP. 6 - Impianti incoerenti
- AP. 8 - Aggiunta tettoia

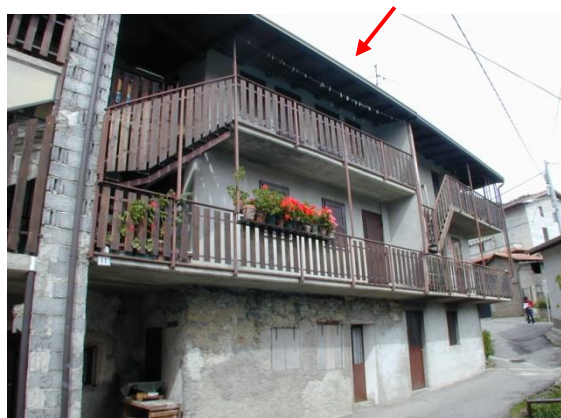
VISTA 1

- AP. 1 - Aggiunti balconi in c.a.
- AP. 4 - Utilizzo di intonaco cementizio su tutta la facciata
- AP. 5 - Rifacimento della copertura

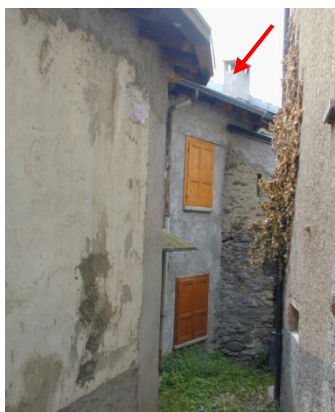
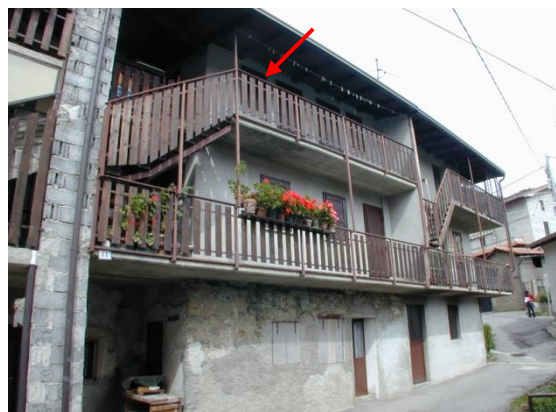
VISTA 1

- AP. 1 - Aggiunti balconi e scala in c.a.
- AP. 4 - Utilizzo di intonaco cementizio su tutta la facciata
- AP. 5 - Rifacimento della copertura

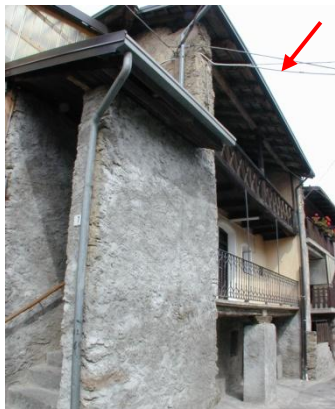
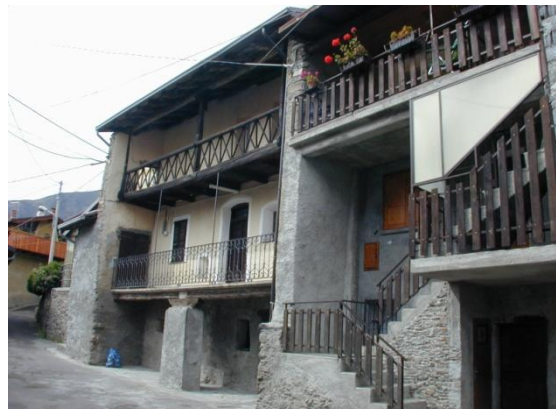
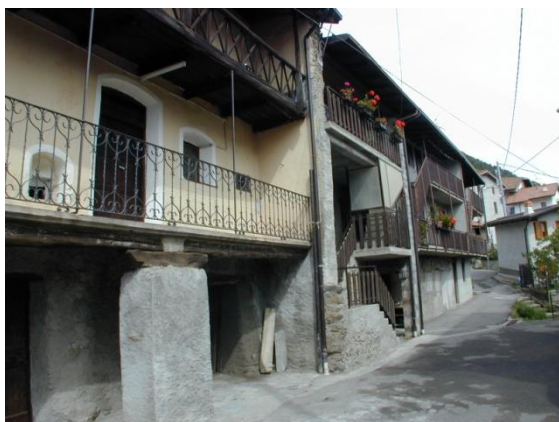
VISTA 1

- AP. 3 - Rappezzi alla facciata in malta cementizia
- AP. 8 - Aggiunta tettoia

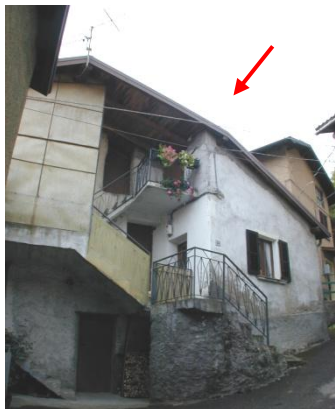
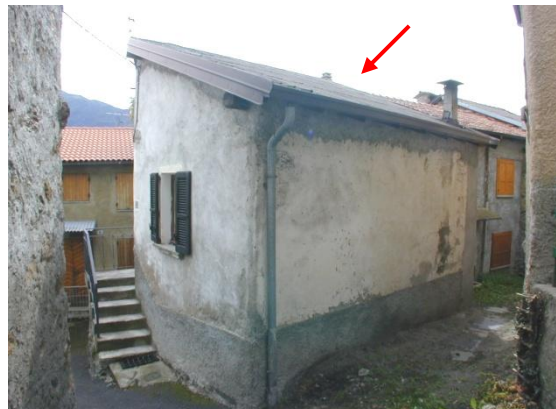
VISTA 1

- AP. 1 - Aggiunta scala in c.a.
- AP. 3 - Rappezzi alla facciata in malta cementizia
- AP. 5 - Rifacimento della copertura
- AP. 6 - Impianti incoerenti

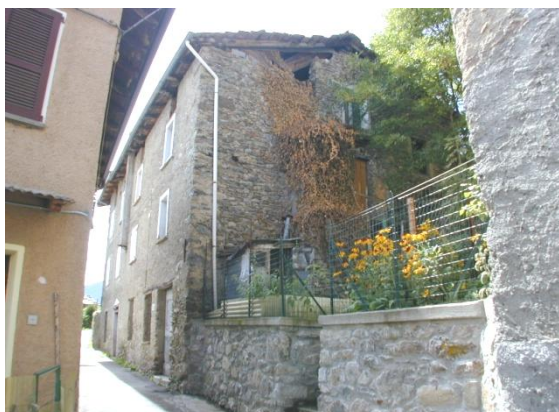
VISTA 1

- AP. 3 - Rappezzi alla facciata in malta cementizia
- AP. 5 - Rifacimento del manto di copertura in tegole marsigliesi
- AP. 6 - Impianti incoerenti
- AP. 7 - Aggiunta tettoia

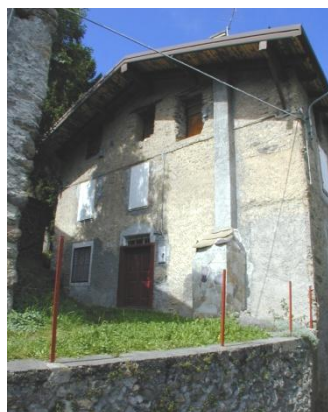
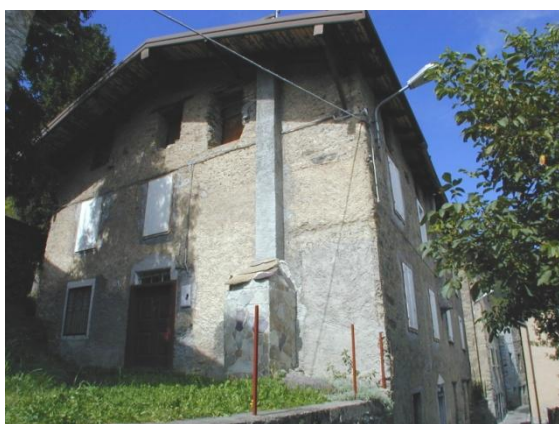
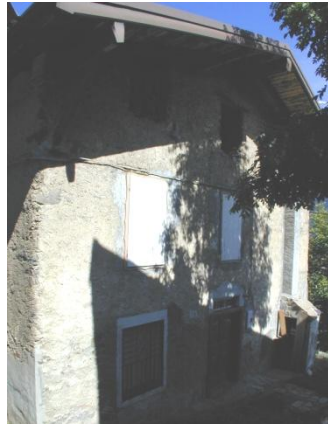
- Edilizia storica minore a prevalente vocazione rurale – A.3

- AP. 2 - Integrazioni alla muratura storica con blocchi in cemento
- AP. 5 - Rifacimento del manto di copertura in tegole marsigliesi
- AP. 6 - Impianti incoerenti

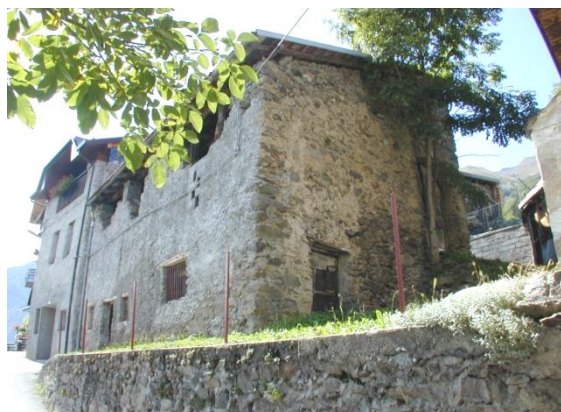
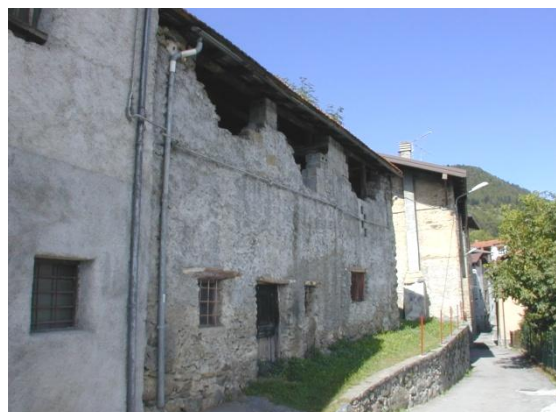
- Edilizia storica minore a vocazione promiscua rurale/residenziale - AB.1

- AP. 4 - Utilizzo di intonaco cementizio su tutta la facciata
- AP. 5 - Rifacimento del manto di copertura in lamiera
- AP. 6 - Impianti incoerenti
- AP. 8 - Aggiunta baracca

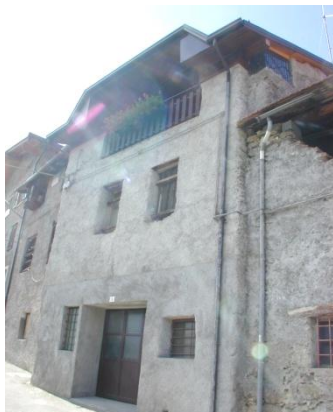
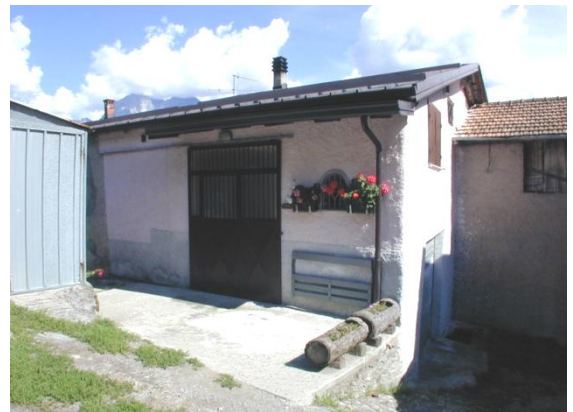
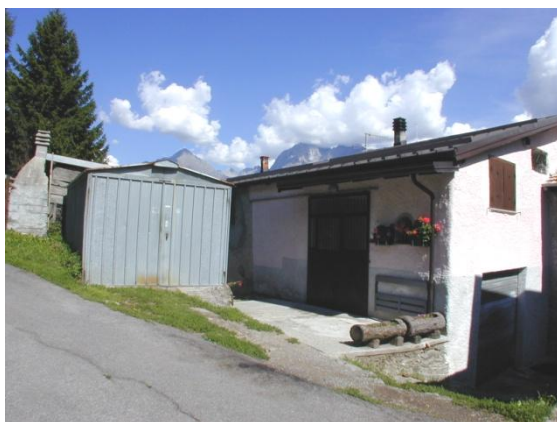
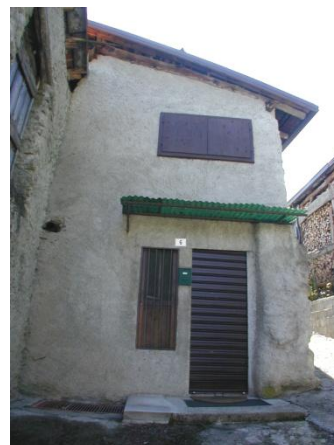
- Edilizia storica minore a prevalente vocazione rurale – A.2

- AP. 4 - Utilizzo di intonaco cementizio su tutta la facciata
- AP. 5 - Rifacimento del manto di copertura in tegole marsigliesi
- AP. 6 - Impianti incoerenti

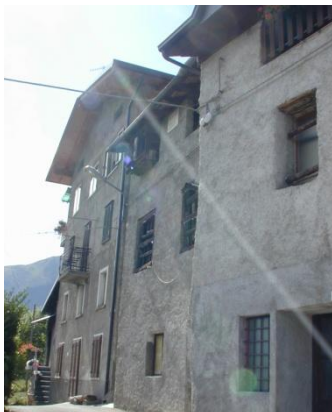
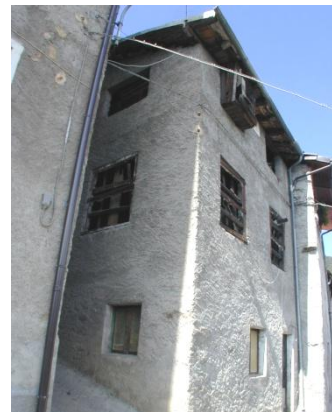
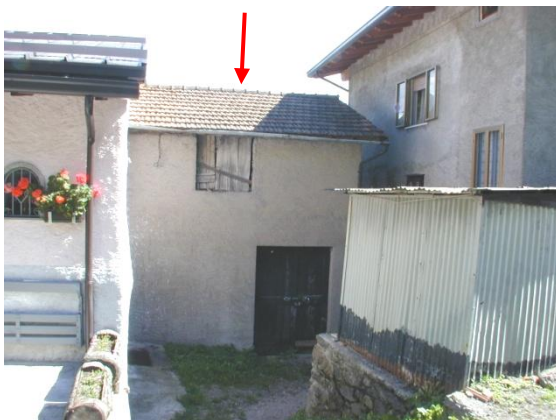
- Edilizia storica minore diffusa a prevalente vocazione residenziale - B.1

- AP. 1 - Aggiunti balconi in c.a., aggiunti infissi in alluminio e vetro
- AP. 4 - Utilizzo di intonaco cementizio su tutta la facciata
- AP. 5 - Rifacimento della copertura
- AP. 7 - Aggiunto volume

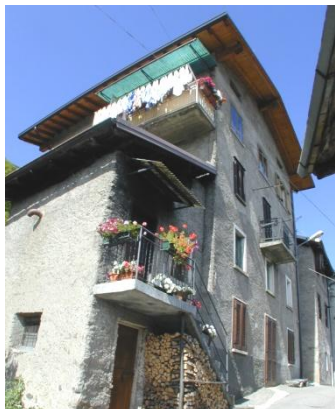
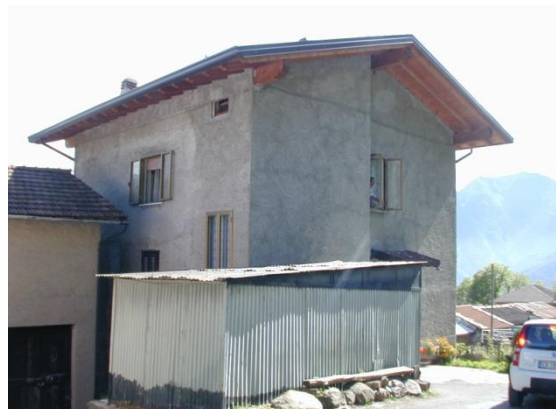
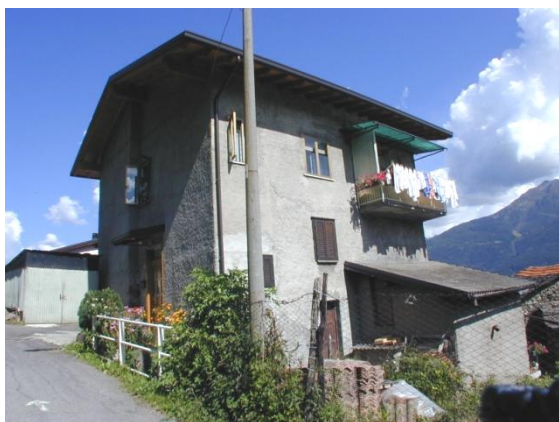
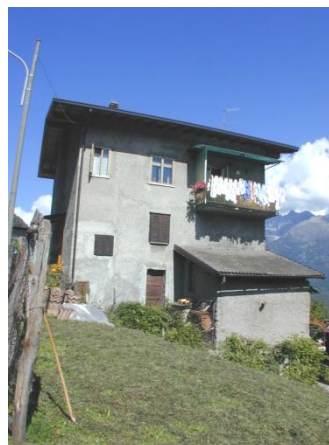
- Edilizia storica minore a prevalente vocazione rurale – A.3

- AP. 3 - Rappezzi alla facciata in malta cementizia
- AP. 5 - Rifacimento di parte del manto di copertura in tegole marsigliesi

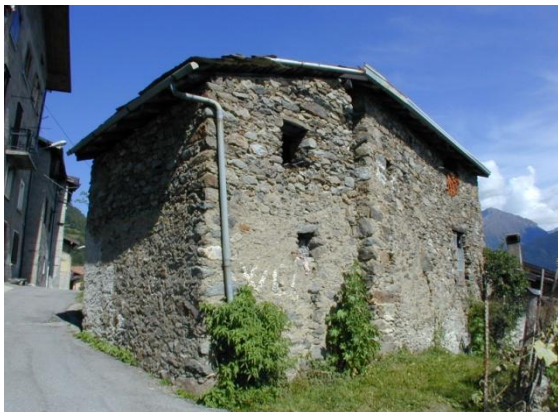
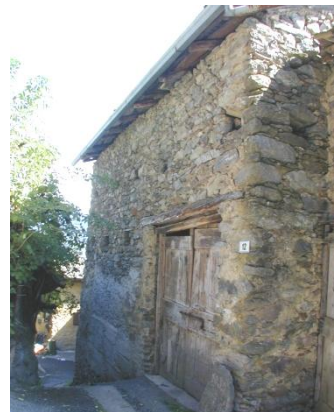
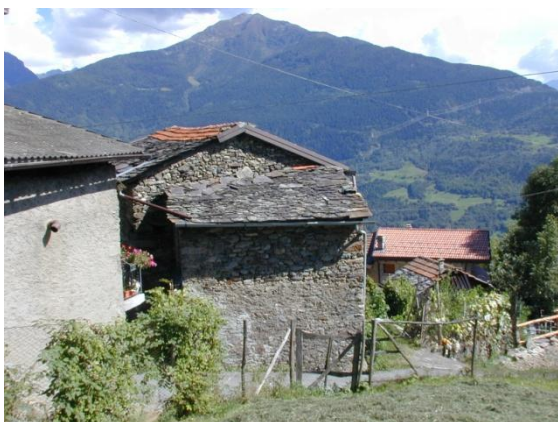
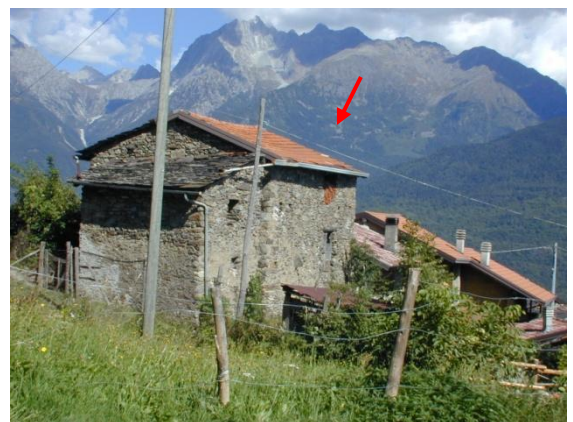
- Edilizia storica minore diffusa a prevalente vocazione residenziale - B.1

- AP. 1 - Inserimento in facciata di aperture incoerenti
- AP. 4 - Utilizzo di intonaco cementizio su tutta la facciata
- AP. 5 - Rifacimento di parte del manto di copertura in tegole marsigliesi

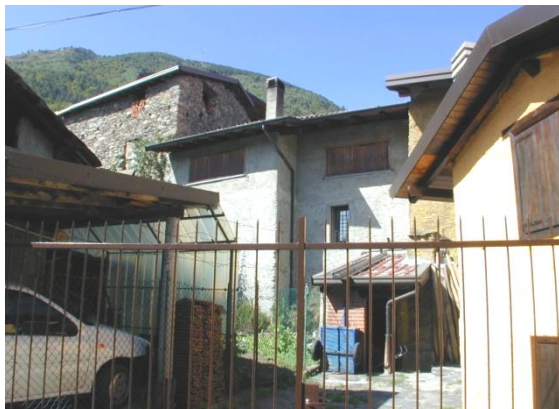
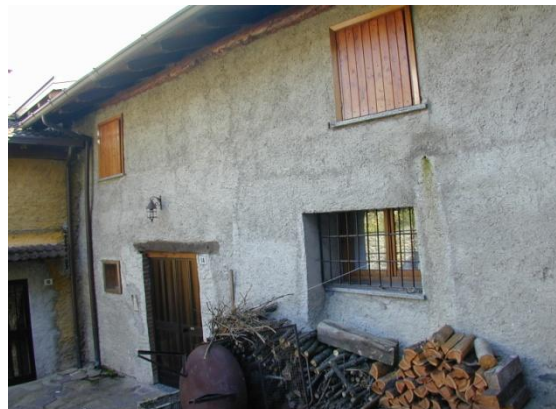
- Edilizia storica minore diffusa a prevalente vocazione residenziale - B.1

- AP. 3 - Rappezzi alla facciata in malta cementizia
- AP. 5 - Rifacimento della copertura
- AP. 6 - Impianti incoerenti
- AP. 7 - Aggiunto volume

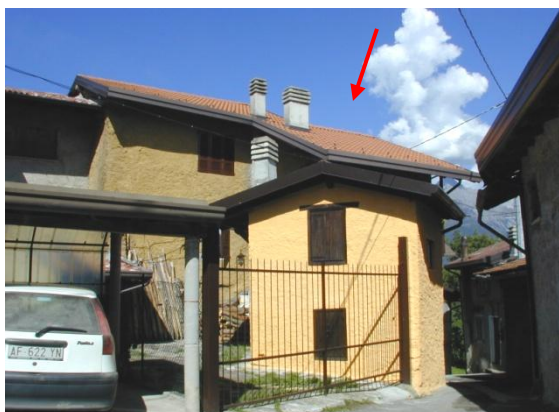
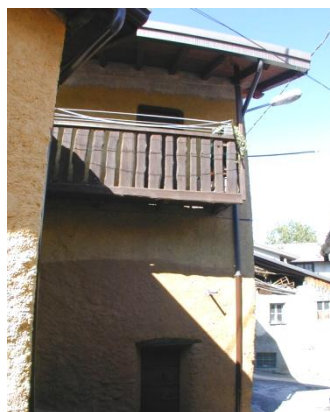
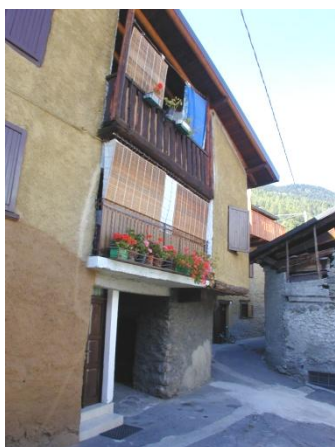
- AP. 2 - Rifacimento della muratura in mattoni forati
- AP. 4 - Utilizzo di intonaco cementizio su tutta la facciata
- AP. 5 - Rifacimento di parte del manto di copertura in tegole marsigliesi
- AP. 8 - Aggiunta tettoia

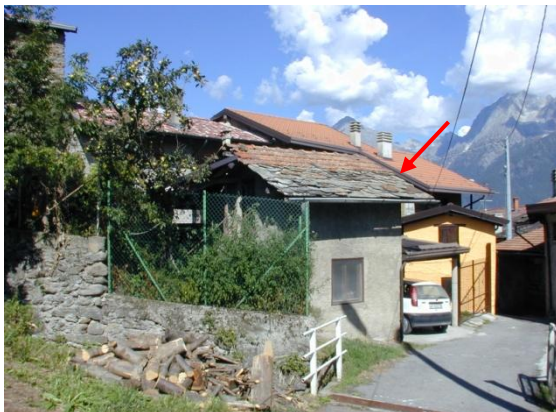
- AP. 1 - Aggiunta porta in ferro e vetro
- AP. 3 - Rappezzi alla facciata in malta cementizia
- AP. 5 - Rifacimento della copertura
- AP. 6 - Impianti incoerenti
- AP. 8 - Aggiunta tettoia

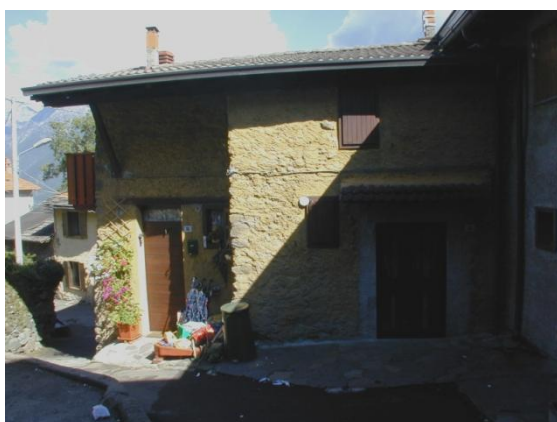
VISTA 2

- AP. 1 - Aggiunto portale in ferro
- AP. 1 - Integrazioni alla muratura storica con blocchi in cemento
- AP. 3 - Rappezzi alla facciata in malta cementizia
- AP. 5 - Rifacimento del manto di copertura in lamiera

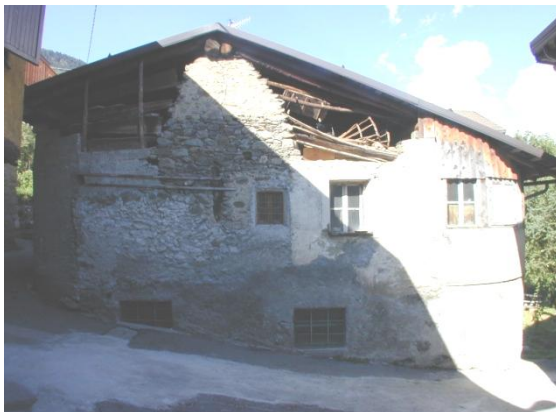
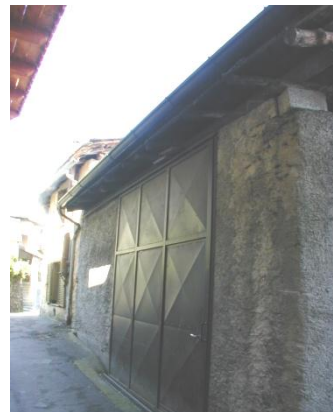
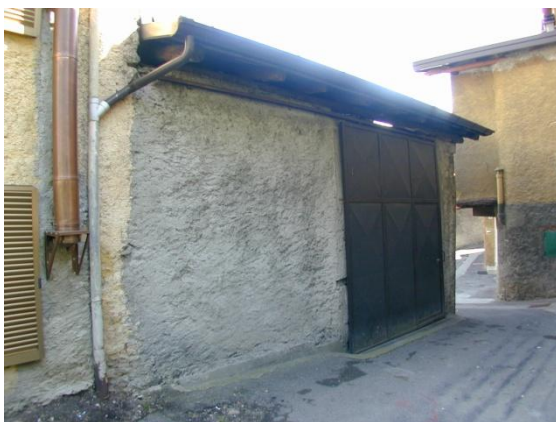
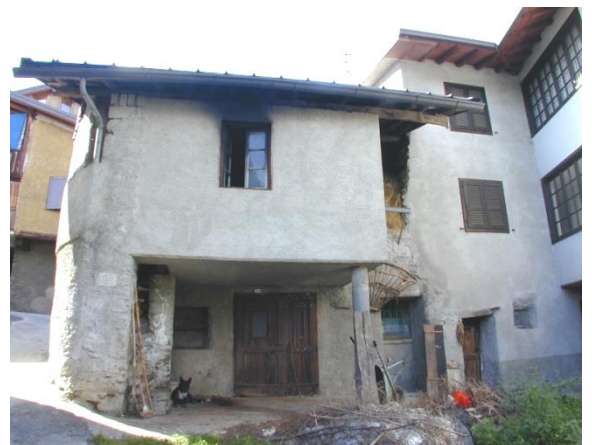
- AP. 1 - Aggiunti infissi alle aperture in alluminio
- AP. 3 - Rappezzati alla facciata in malta cementizia
- AP. 6 - Impianti incoerenti

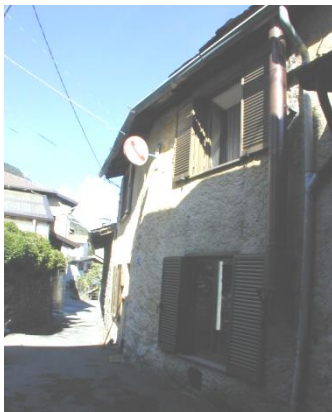
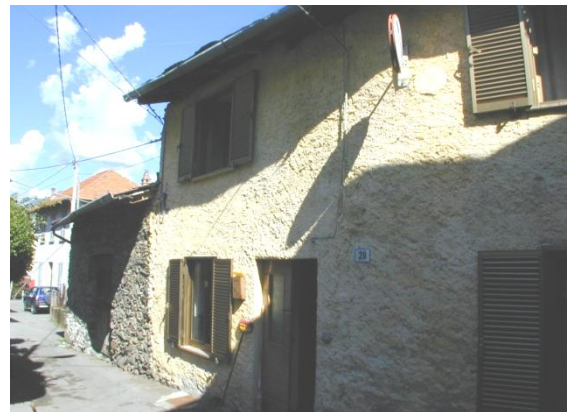
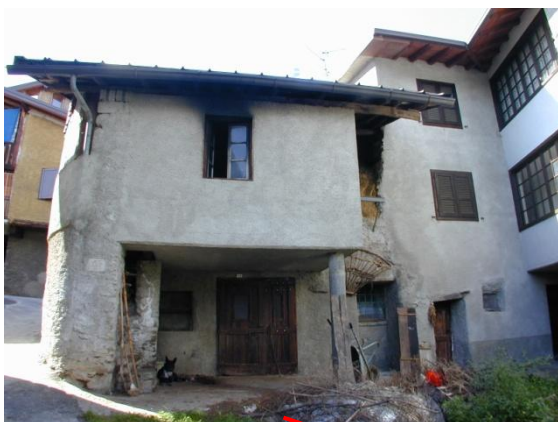
- AP. 5 - Rifacimento del manto di copertura in lamiera

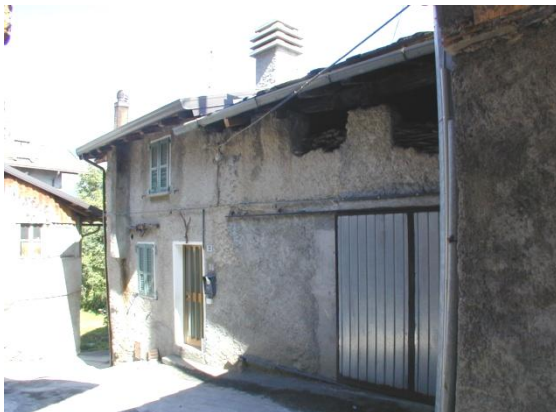
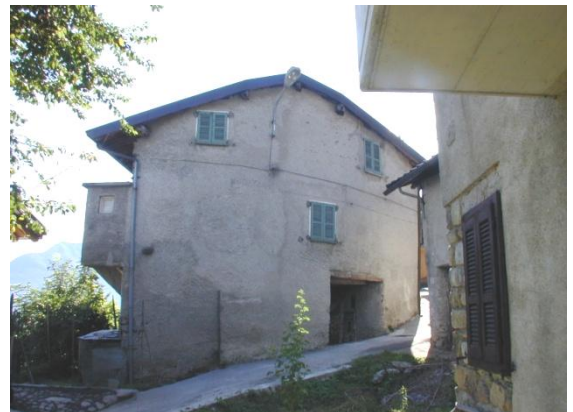
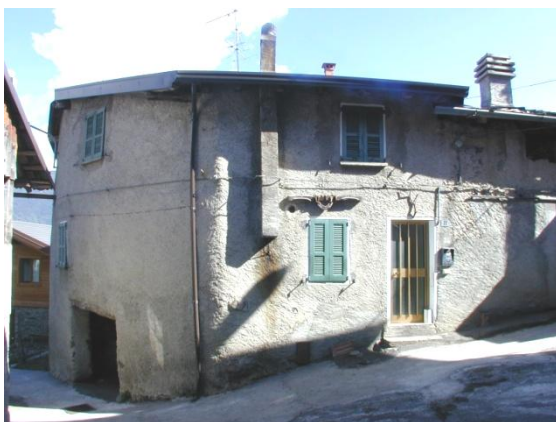
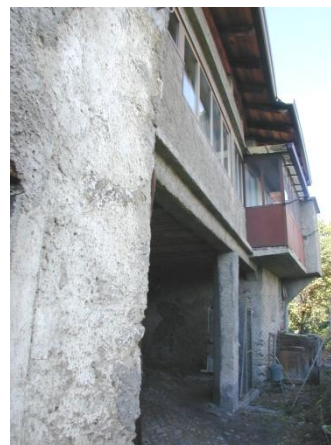
- AP. 1 - Aggiunto portale in ferro
- AP. 2 - Integrazioni alla muratura storica in mattoni in laterizio e blocchi in cemento
- AP. 3 - Rappezzi alla facciata in malta cementizia
- AP. 5 - Rifacimento del manto di copertura in tegole marsigliesi
- AP. 6 - Impianti incoerenti
- AP. 7 - Aggiunti volumi

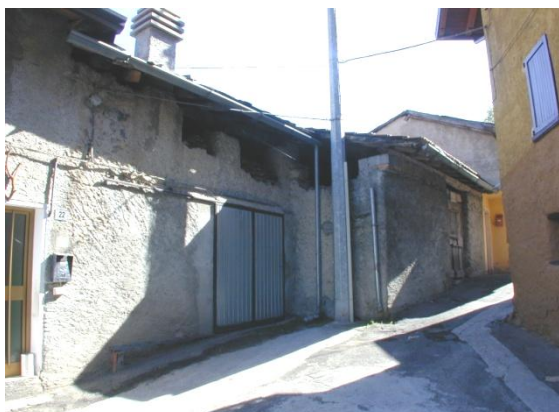
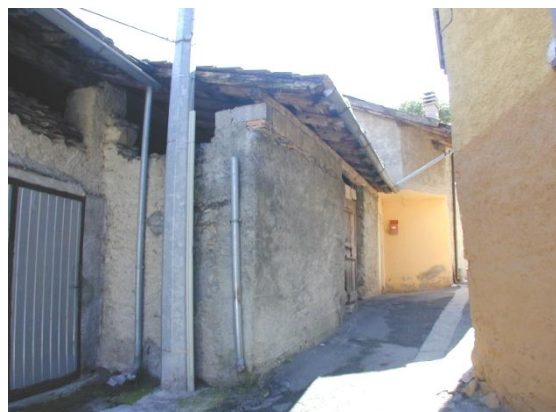
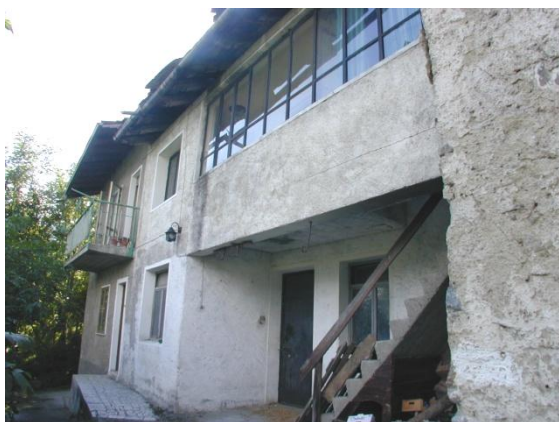
- AP. 1 - Aggiunti serramenti delle aperture in alluminio e vetro, aggiunto balcone in c.a.
- AP. 4 - Utilizzo di intonaco cementizio su tutta la facciata
- AP. 5 - Rifacimento del manto di copertura in tegole marsigliesi

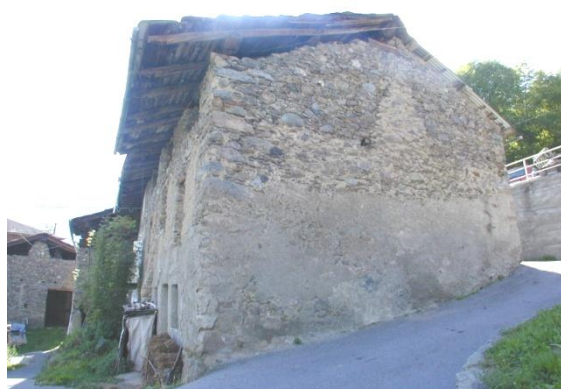
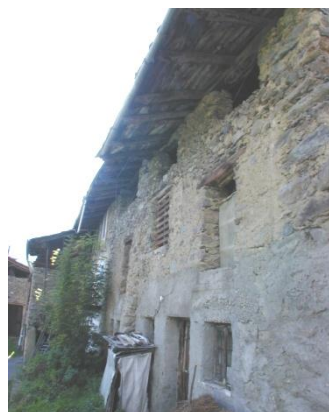
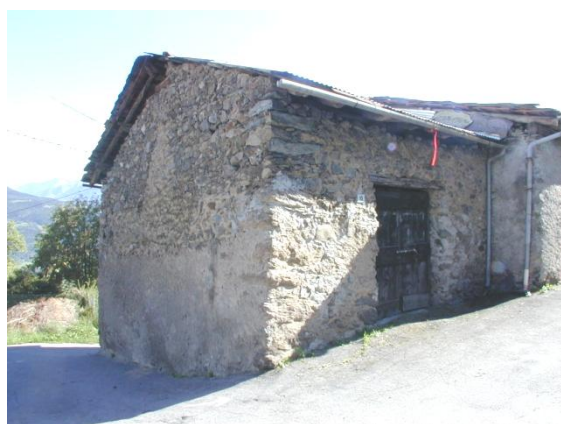
- AP. 3 - Rappezzi alla facciata in malta cementizia
- AP. 5 - Rifacimento del manto di copertura in lamiera

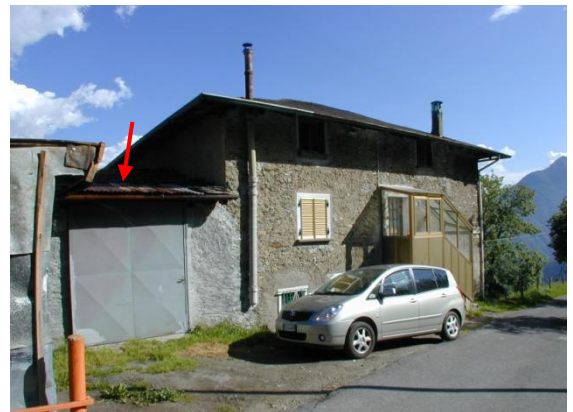
VISTA 2

Livelli:	4
di cui sottotetto	<input type="checkbox"/>
di cui seminterrato	<input type="checkbox"/>
più interrato:	<input type="checkbox"/>
Fronti liberi:	3
Prospicienti:	n.1 su vicolo di via San Rocco n.2 su area di altra proprietà
Fronti totalmente in aderenza:	n.1 ad unità edilizia n.56
Unità immobiliari presunte:	2

- Edilizia storica minore diffusa a prevalente vocazione residenziale - B.2

- muratura M.1.b
- copertura C.1 (struttura)

- AP. 1 - Aggiunti balconi in c.a., aggiunti serramenti delle aperture in alluminio
- AP. 3 - Rappezzi alla facciata in malta cementizia
- AP. 5 - Rifacimento del manto di copertura
- AP. 6 - Impianti incoerenti
- AP. 7 - Aggiunta pertinenza
- AP. 8 - Aggiunta tettoia
- AP. 9 - Interventi incoerenti sull'intorno del manufatto, aggiunta scala

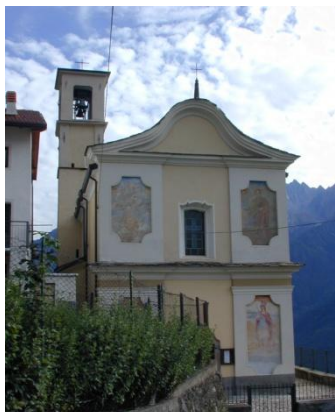
Unità di rilevamento 1 (rif. foto n.1)

<b>PERTINENZE</b>	piazza
<b>DESCRIZIONE</b>	Chiesa
<b>RIF. FOTO N.</b>	1
<b>NUM. CIVICO</b>	snc
<b>UBICAZIONE</b>	via S. Rocco
<b>UNITÀ DI RILEVAMENTO</b>	1
