**Comune di MALONNO**  
Provincia di Brescia

Piano di  
Governò  
del Territorio

Allegato 7 – Rilievo e classificazione del  
patrimonio edilizio esistente

TOMO 7 A9 – Nuclei di Antica Formazione  
Frazione Lava

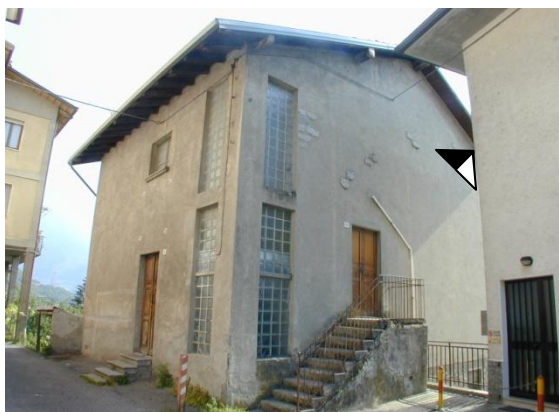
VISTA 1

- muratura M.1.b

**Note:** Facciata esterna vincolata nel rapporto pieni/vuoti (vd. Scheda foto)

- AP. 1 - Aggiunta e/o integrazioni di elementi non storici (scala in c.a, aperture incoerenti)
- AP. 4 - Utilizzo di intonaco cementizio su tutta la facciata
- AP. 5 - Sostituzione del manto di copertura
- AP. 6 - Impianti incoerenti

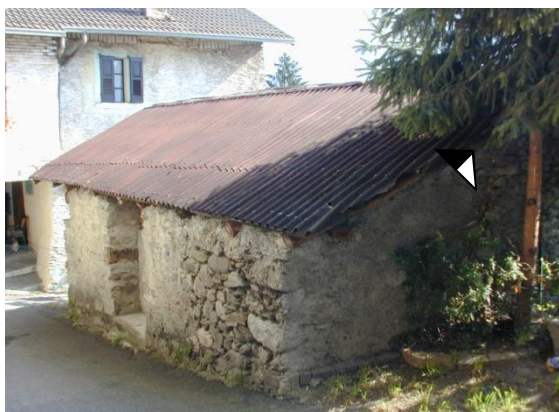
VISTA 1

| • muratura | M.1.a / M.1.b |
| • copertura | C.1 (struttura) |

- AP. 2 - Integrazione muratura storica con tamponamento in blocchi
- AP. 5 - Sostituzione parziale del manto di copertura (manto in lamiera)

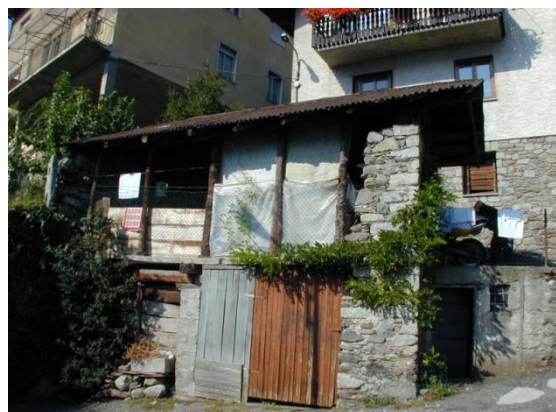
- Edilizia storica minore a prevalente vocazione rurale – A2

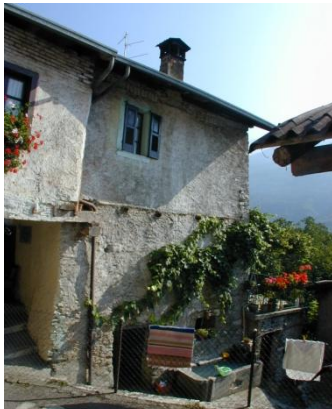
VISTA 1

- Edilizia storica minore a prevalente vocazione rurale – A.3

- muratura M.1.a

- AP. 1 - Aggiunta e/o integrazioni di elementi non storici (basculante in lamiera)
- AP. 3 - Rappezzi discontinui di malta cementizia
- AP. 5 - Sostituzione parziale del manto di copertura in lamiera

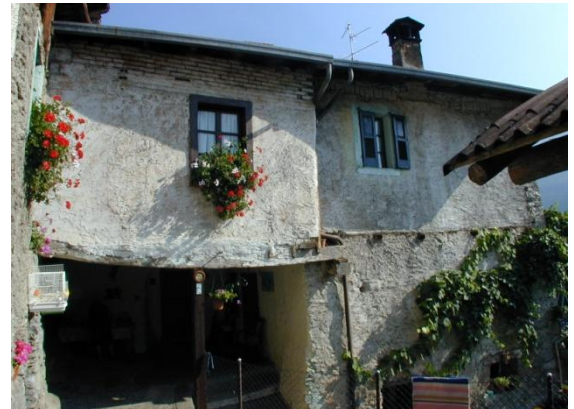
VISTA 2

- muratura M.1.b
- solai a vista S.1.a
- portali e porte P.1.f / P.2.n
- finestre F.1.v (no davanzale) / F.2.a

- AP. 1 - Aggiunta e/o integrazioni di elementi non storici (balcone in c.a)
- AP. 2 - Integrazione muratura storica con tamponamento in mattoni e blocchi
- AP. 5 - Sostituzione parziale del manto di copertura
- AP. 7 - Aggiunta e/o integrazioni di volumi

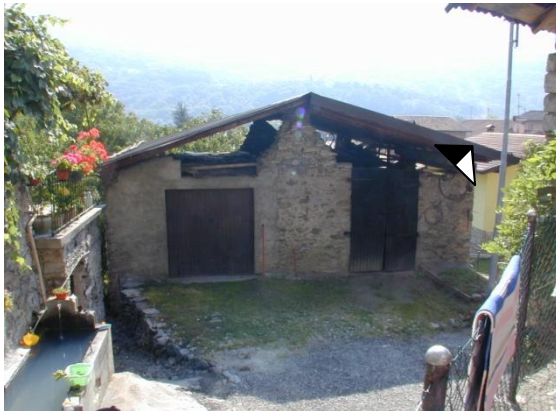
VISTA 1

- Edilizia storica minore a vocazione promiscua rurale/residenziale - AB.3

- muratura M.1.a / M.1.b
- solai a vista S.1.a
- copertura C.1

- AP. 3 - Rappezzi discontinui di malta cementizia
- AP. 5 - Sostituzione parziale del manto di copertura in lamiera

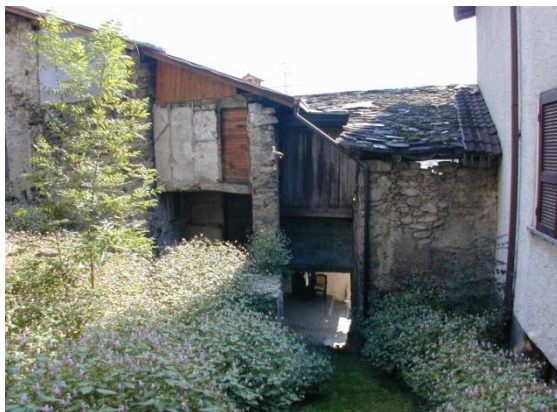
VISTA 1

- Edilizia storica minore diffusa a prevalente vocazione residenziale - B.1

- muratura M.1.a
- copertura C.1 (struttura)

- AP. 1 - Aggiunta e/o integrazioni di elementi non storici (balcone in c.a)
- AP. 4 - Intonaco cementizio su tutta la facciata
- AP. 5 - Sostituzione totale del manto di copertura (lamiera)
- AP. 6 - Incoerenza degli impianti tecnologici
- AP. 7 - Aggiunta e/o integrazioni di volumi

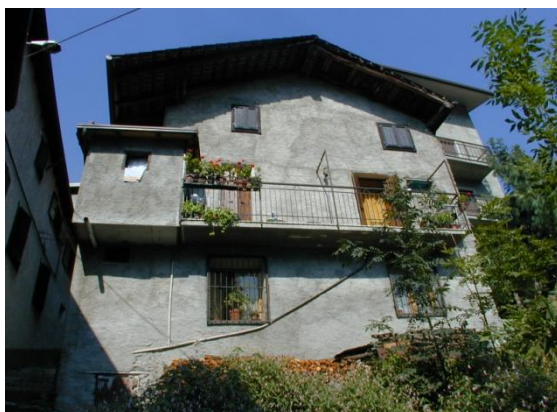
VISTA 1

- Deposito

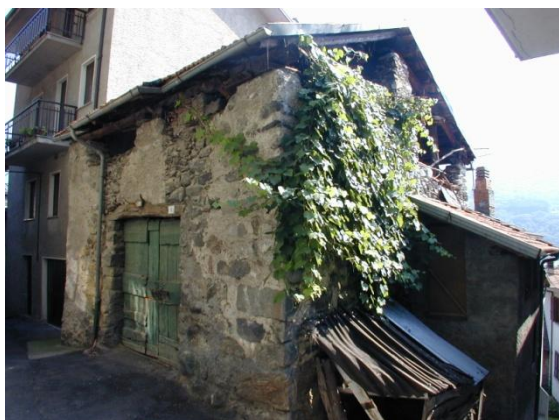
VISTA 3

| • muratura | M.1.a / M.1.b |
| • copertura | C.1 (struttura) |
| • portali e porte | P.1.o |

- AP. 3 - Rappezzi discontinui di malta cementizia
- AP. 5 - Sostituzione totale del manto di copertura (marsigliesi)
- AP. 7 - Aggiunta di volume

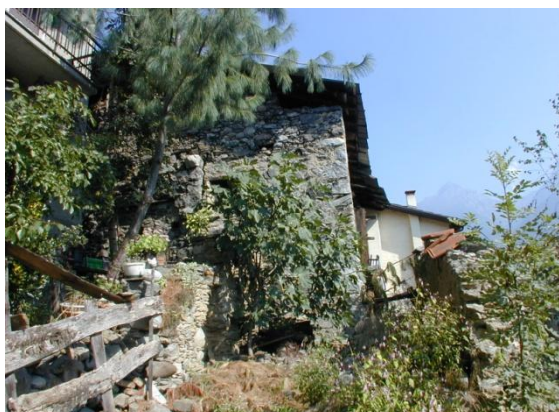
VISTA 1

- muratura M.1.a
- copertura C.1
- portali e porte P.1.o

- AP. 1 - Aggiunta e/o integrazioni di elementi non storici (portale in ferro)
- AP. 4 - Intonaco cementizio su tutta la facciata

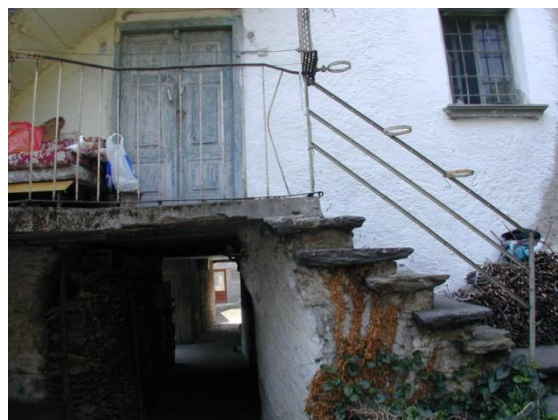
VISTA 4

Livelli:	3/4
di cui sottotetto	<input checked="" type="checkbox"/>
di cui seminterrato	<input type="checkbox"/>
più interrato:	<input checked="" type="checkbox"/>
Fronti liberi:	3
Prospicienti:	n.3 su via Cantoni
Fronti totalmente in aderenza:	n.1 a unità edilizia n.26
Unità immobiliari presunte:	/

- Edilizia storica minore a prevalente vocazione rurale – A.3

- AP. 5 - Sostituzione parziale del manto di copertura in lamiera
- AP. 6 - Incoerenza degli impianti tecnologici

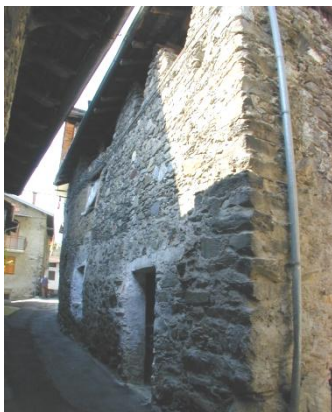
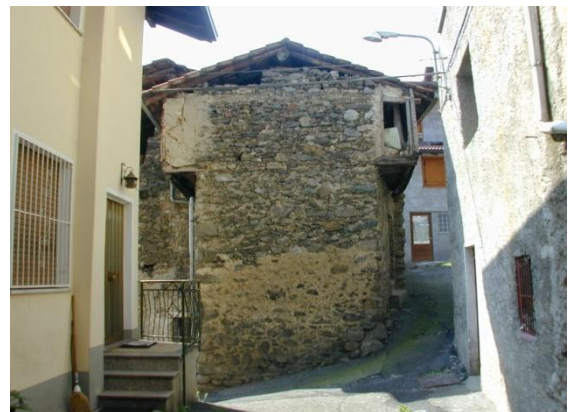
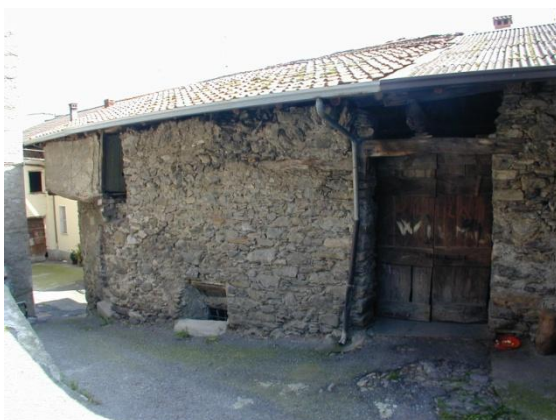
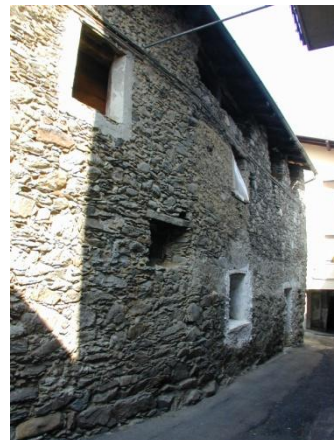
Livelli:	4
di cui sottotetto	<input checked="" type="checkbox"/>
di cui seminterrato	<input type="checkbox"/>
più interrato:	<input checked="" type="checkbox"/>
Fronti liberi:	2
Prospicienti:	n.1 su via Stretta n.1 su via Cantoni
Fronti totalmente in aderenza:	n.1 a unità edilizia n.26 n.1 a unità edilizia n.27
Unità immobiliari presunte:	2

- Residenziale

- Edilizia storica minore diffusa a prevalente vocazione residenziale - B.1

- muratura M.1.b

- AP. 1 - Aggiunta e/o integrazioni di elementi non storici (tapparelle, balcone in c.a)
- AP. 5 - Sostituzione parziale del manto di copertura
- AP. 6 - Incoerenza degli impianti tecnologici
- AP. 8 - Aggiunta di tettoia

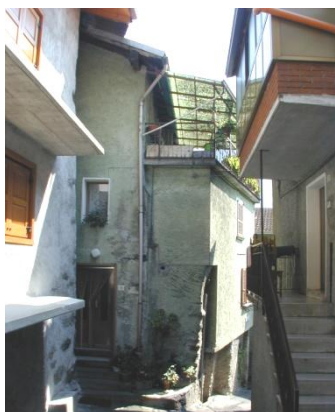
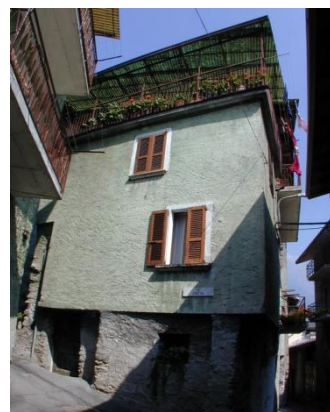
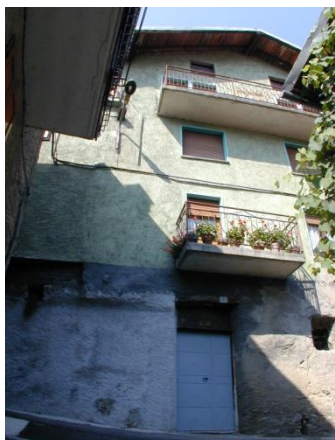
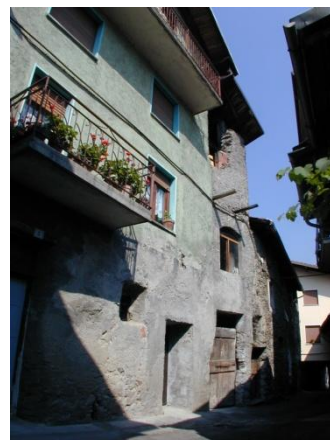
Livelli:	3
di cui sottotetto	<input type="checkbox"/>
di cui seminterrato	<input type="checkbox"/>
più interrato:	<input type="checkbox"/>
Fronti liberi:	1
Prospicienti:	n.1 su via Stretta
Fronti totalmente in aderenza:	n.1 a unità edilizia n.27 n.1 a unità edilizia n.29
Fronti parzialmente in aderenza:	n.1 a unità edilizia n.23
Unità immobiliari presunte:	1

- Edilizia storica minore diffusa a prevalente vocazione residenziale - B.1

- muratura M.1.b
- portali e porte P.1.f
- finestre F.2.a

- AP. 1 - Aggiunta e/o integrazioni di elementi non storici (porta in alluminio e vetro, balcone in c.a)
- AP. 2 - Integrazione muratura storica con tamponamento in mattoni
- AP. 4 - Intonaco cementizio su tutta la facciata
- AP. 5 - Sostituzione parziale del manto di copertura
- AP. 6 - Incoerenza degli impianti tecnologici

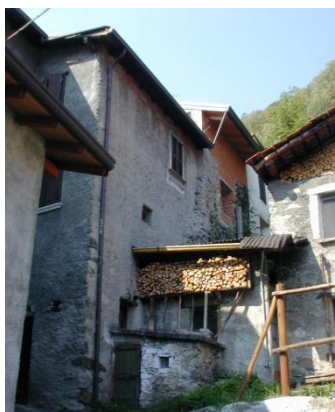
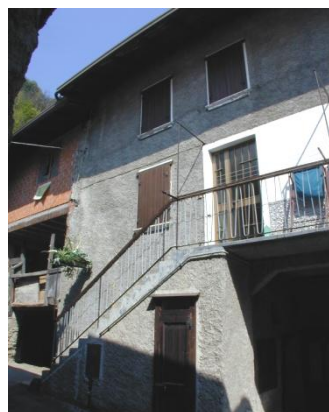
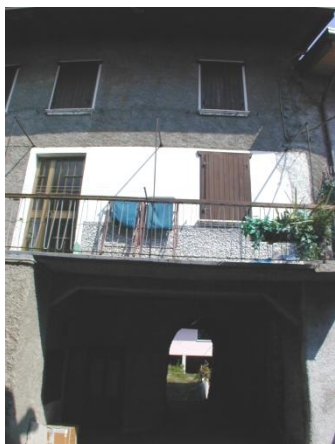
Livelli:	3/4
di cui sottotetto	<input checked="" type="checkbox"/>
di cui seminterrato	<input type="checkbox"/>
più interrato:	<input checked="" type="checkbox"/>
Fronti liberi:	3
Prospicienti:	n.1 su via Stretta n.2 su area di pertinenza
Fronti totalmente in aderenza:	n.1 a unità edilizia n.28
Unità immobiliari presunte:	1

- Edilizia storica minore diffusa a prevalente vocazione residenziale - B.1

- muratura M.1.b
- portali e porte P.1.f

- AP. 2 - Integrazione muratura storica con tamponamento in mattoni e blocchi
- AP. 3 - Rappezzi discontinui di malta cementizia
- AP. 5 - Sostituzione parziale del manto di copertura

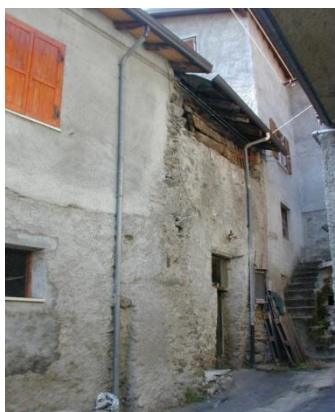
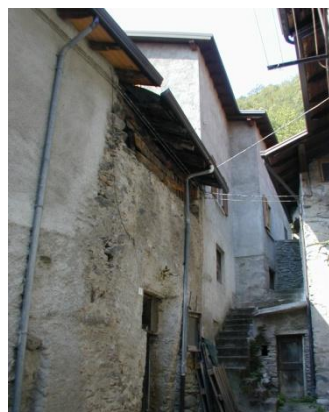
- AP. 5 - Sostituzione parziale del manto di copertura in lamiera
- AP. 6 - Incoerenza degli impianti tecnologici
- AP. 8 - Aggiunta di tettoia in plexiglass

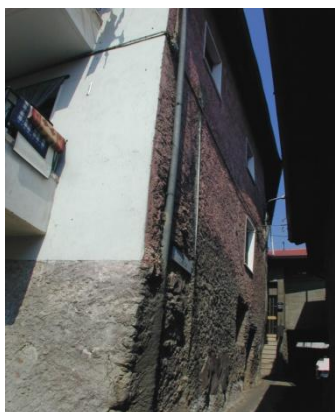
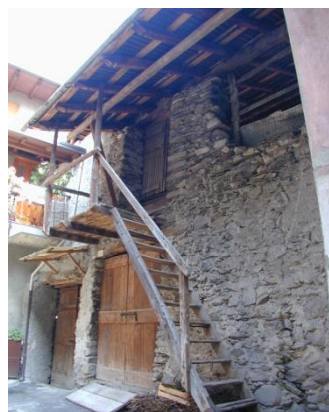
- AP. 5 - Sostituzione parziale del manto di copertura in lamiera

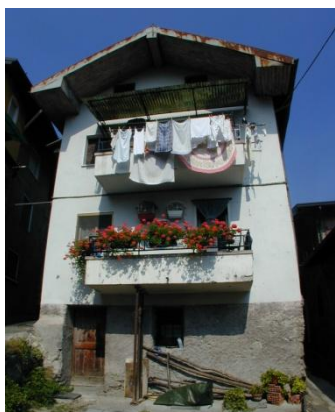
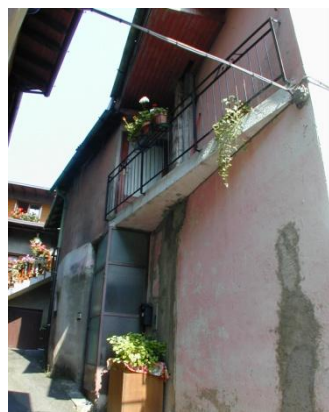
- AP. 1 - Aggiunta e/o integrazioni di elementi non storici (balconi in c.a, tapparelle)
- AP. 4 - Intonaco cementizio su tutta la facciata
- AP. 5 - Sostituzione totale del manto di copertura
- AP. 6 - Incoerenza degli impianti tecnologici
- AP. 8 - Aggiunta di tettoia in plexiglass

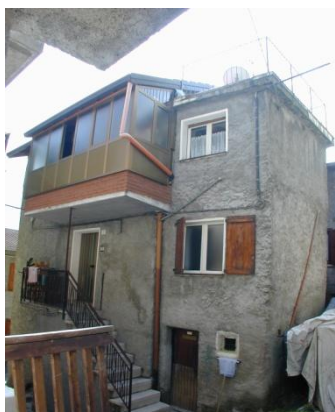
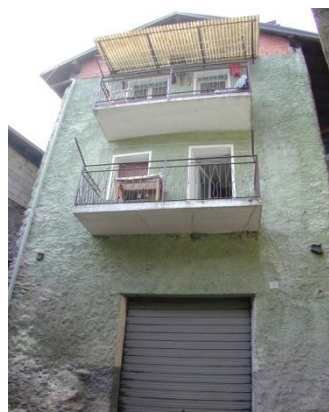
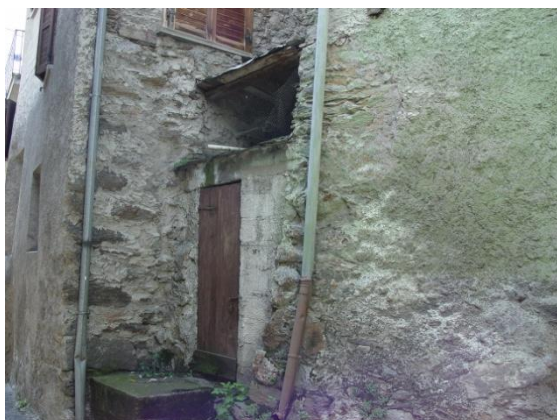
- AP. 1 - Aggiunta e/o integrazioni di elementi non storici (porta in alluminio e vetro, balconi in c.a, saracinesca in lamiera)
- AP. 2 - Integrazione muratura storica con tamponamento in mattoni
- AP. 4 - Intonaco cementizio su tutta la facciata
- AP. 5 - Sostituzione totale del manto di copertura
- AP. 6 - Incoerenza degli impianti tecnologici
- AP. 7 - Aggiunta e/o integrazioni di volumi
- AP. 8 - Aggiunta di tettoia in plexiglass

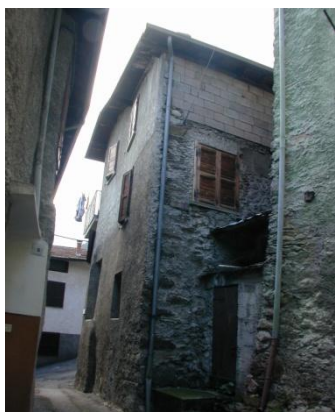
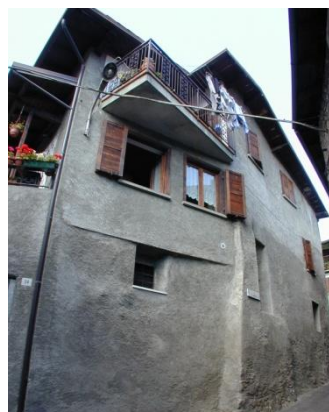
- AP. 1 - Aggiunta e/o integrazioni di elementi non storici (aperture, balconi in c.a)
- AP. 2 - Integrazione muratura storica con tamponamento in mattoni
- AP. 4 - Intonaco cementizio su tutta la facciata
- AP. 5 - Sostituzione totale del manto di copertura
- AP. 7 - Aggiunta e/o integrazioni di volumi

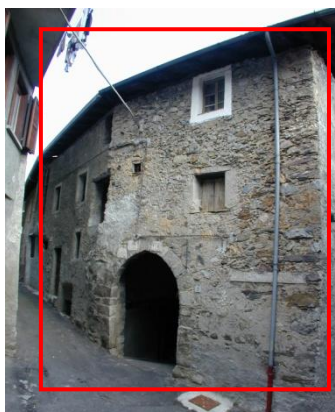
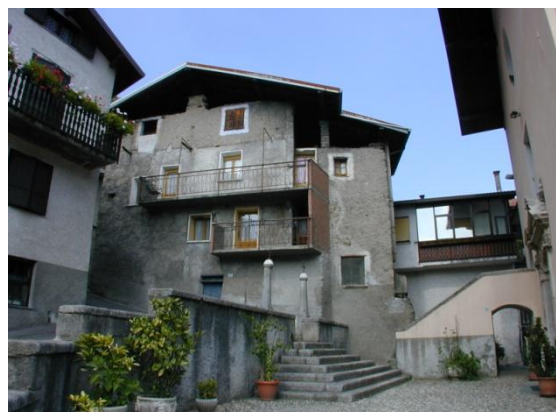
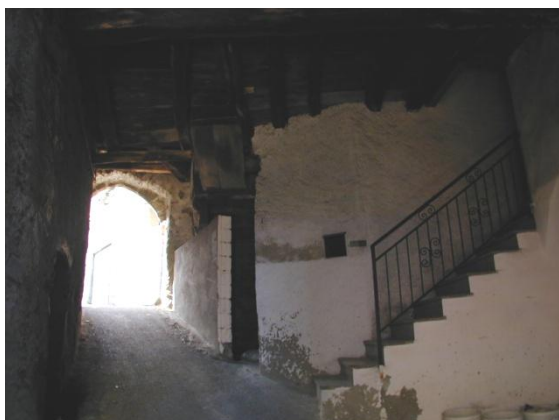
- muratura M.1.a / M.1.b
- solai a vista S.1.a
- copertura C.1 (struttura)
- portali e porte P.1.d / P.1.f
- finestre F.1.h / F.1.m

**Note:** Facciata esterna vincolata nel rapporto pieni/vuoti (vd. Scheda foto)

- AP. 1 - Aggiunta e/o integrazioni di elementi non storici (balconi in c.a)
- AP. 3 - Rappezzi discontinui di malta cementizia
- AP. 5 - Manomissione parziale del manto di copertura (lamiera, marsigliesi)
- AP. 6 - Incoerenza degli impianti tecnologici

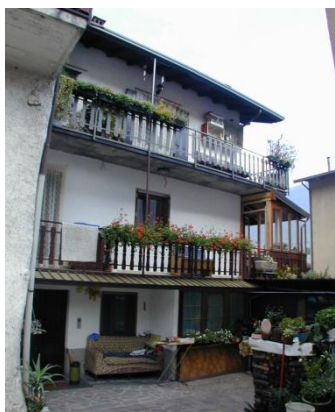
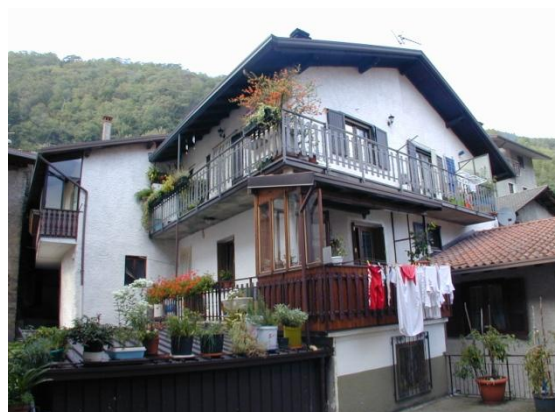
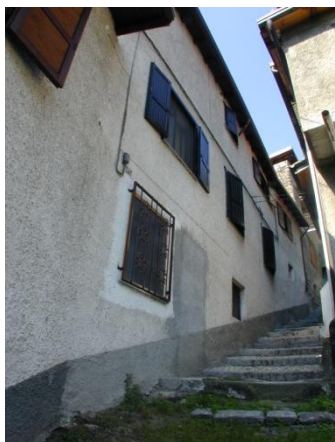
- AP. 1 - Aggiunta e/o integrazioni di elementi non storici (aperture incoerenti, balconi in c.a)
- AP. 4 - Utilizzo di intonaco cementizio su tutta la facciata
- AP. 5 - Sostituzione totale del manto di copertura
- AP. 7 - Aggiunta di volumi

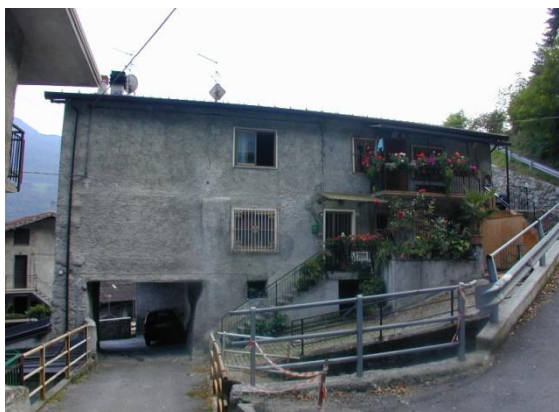
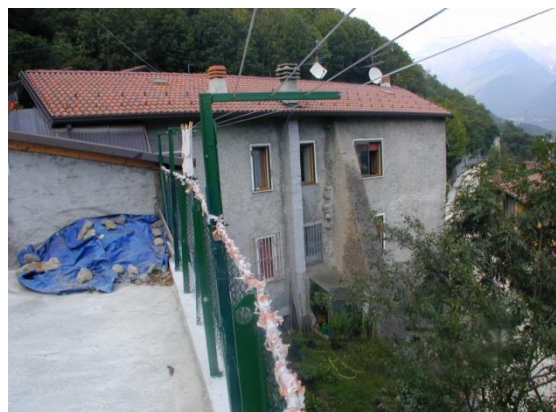
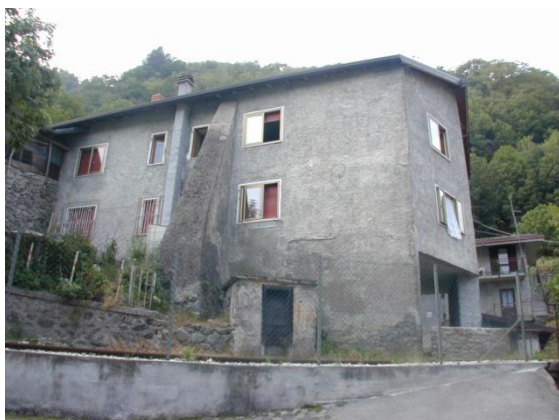
- Edilizia storica minore diffusa a prevalente vocazione residenziale - B.1

- muratura M.1.b
- copertura C.1 (struttura)
- finestre F.1.m

- AP. 1 - Aggiunta e/o integrazioni di elementi non storici (porta in ferro, tapparelle in plastica)
- AP. 2 - Integrazione muratura storica con tamponamento in mattoni e blocchi
- AP. 3 - Rappezzi discontinui di malta cementizia
- AP. 4 - Intonaco cementizio su tutta la facciata
- AP. 5 - Sostituzione totale del manto di copertura (marsigliesi)
- AP. 7 - Aggiunta e/o integrazioni di volumi
- AP. 8 - Aggiunta di tettoia

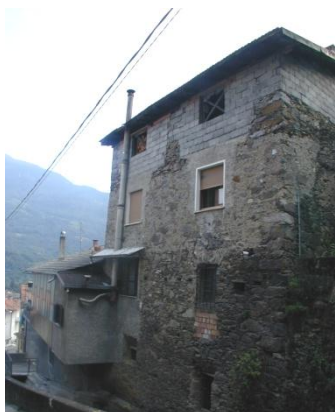
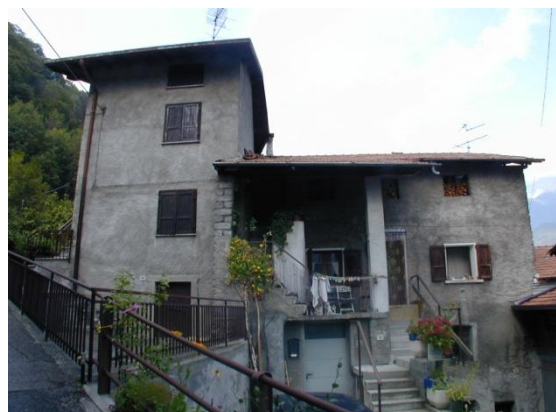
- Edilizia storica minore a prevalente vocazione rurale – A.3

- muratura M.1.b
- copertura C.1 (struttura)

- AP. 1 - Aggiunta e/o integrazioni di elementi non storici (basculante in lamiera)
- AP. 2 - Integrazione muratura storica con tamponamento in blocchi in c.a
- AP. 5 - Sostituzione totale del manto di copertura (marsigliesi)

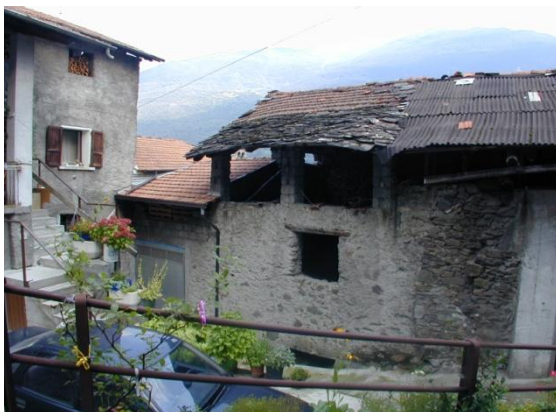
VISTA 1

- Edilizia storica minore a vocazione promiscua rurale/residenziale - AB.3

- AP. 3 - Rappezzi discontinui di malta cementizia
- AP. 5 - Manomissione parziale del manto di copertura (lamiera, marsigliesi)
- AP. 7 - Aggiunta e/o integrazioni di volumi

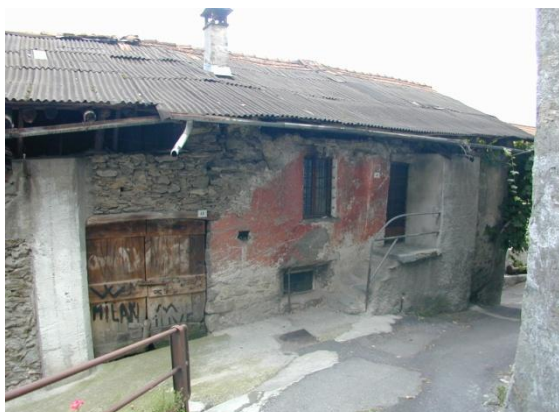
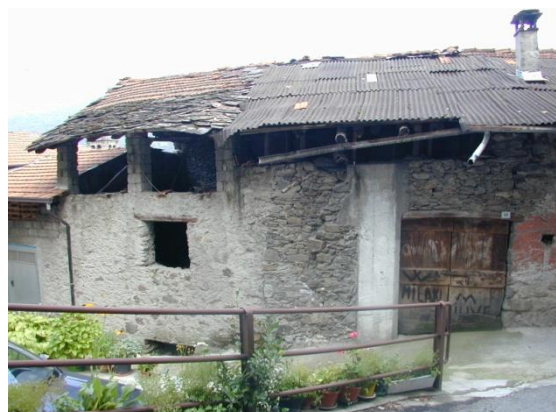
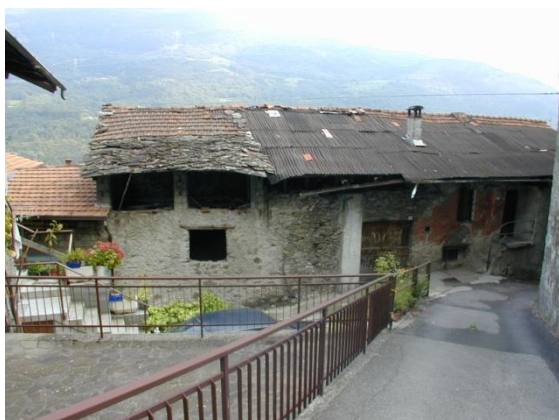
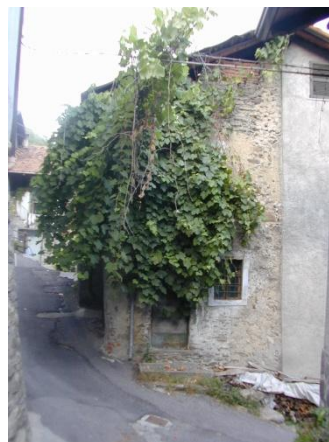
- Edilizia storica minore diffusa a prevalente vocazione residenziale - B.1

- muratura M.1.b
- copertura C.1 (struttura)

- AP. 1 - Aggiunta e/o integrazioni di elementi non storici (balconi in c.a, portale in ferro)
- AP. 4 - Intonaco cementizio su tutta la facciata
- AP. 5 - Manomissione parziale del manto di copertura
- AP. 6 - Incoerenza degli impianti tecnologici

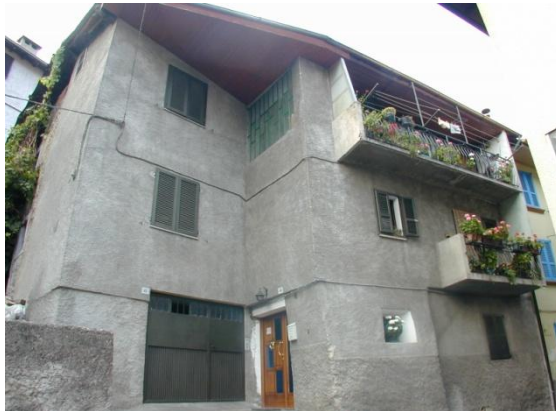
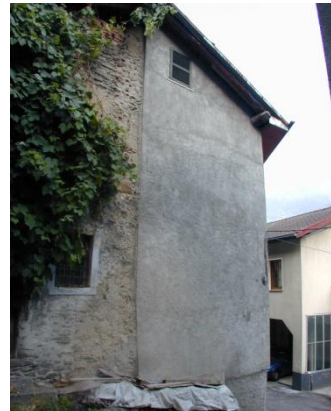
- AP. 1 - Aggiunta e/o integrazioni di elementi non storici (balconi in c.a)
- AP. 4 - Intonaco cementizio su tutta la facciata
- AP. 5 - Sostituzione totale del manto di copertura
- AP. 6 - Incoerenza degli impianti tecnologici

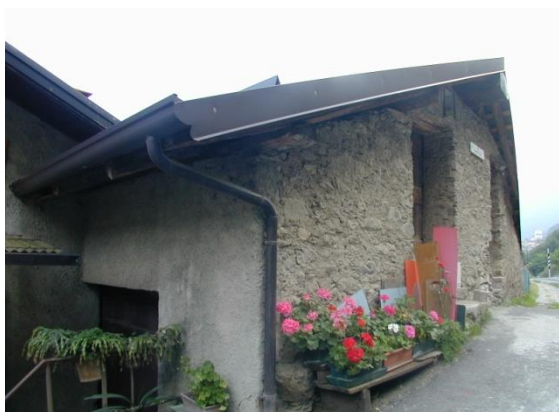
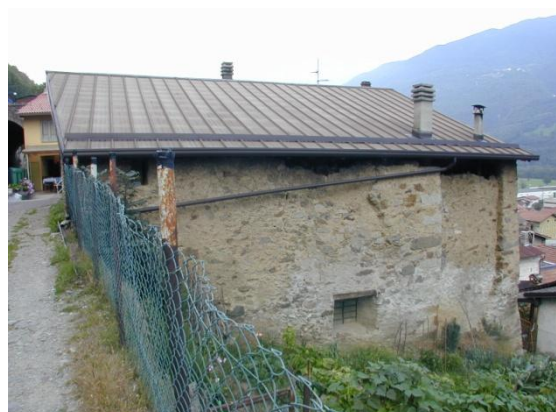
- Edilizia storica minore diffusa a prevalente vocazione residenziale - B.2

- muratura M.1.a / M.1.b
- portali e porte P.1.h / P.1.m
- balconi A.2.c

- AP. 1 - Aggiunta e/o integrazioni di elementi non storici (scala in cemento, balconi in c.a)
- AP. 4 - Intonaco cementizio su tutta la facciata
- AP. 5 - Sostituzione totale del manto di copertura
- AP. 6 - Incoerenza degli impianti tecnologici
- AP. 7 - Aggiunta e/o integrazioni di volumi

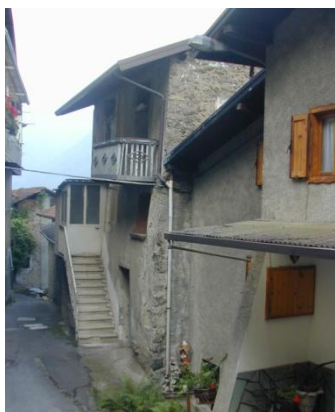
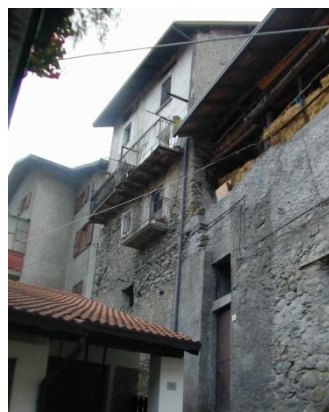
- Edilizia storica minore a prevalente vocazione rurale – A.2

- muratura M.1.a
- finestre F.2.a

- AP. 1 - Aggiunta e/o integrazioni di elementi non storici (portale in ferro)
- AP. 2 - Integrazione muratura storica con tamponamento in blocchi
- AP. 5 - Sostituzione totale del manto di copertura
- AP. 6 - Incoerenza degli impianti tecnologici

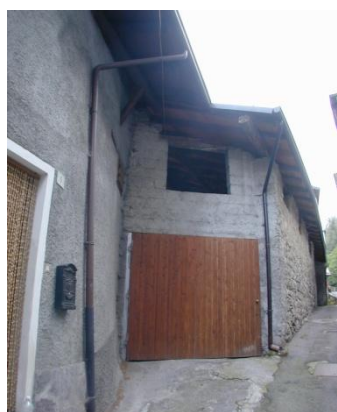
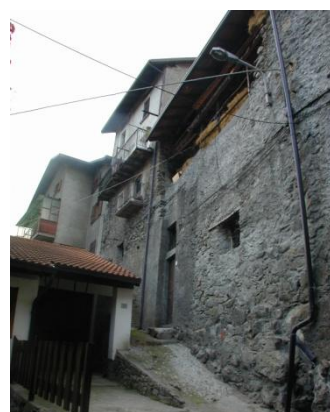
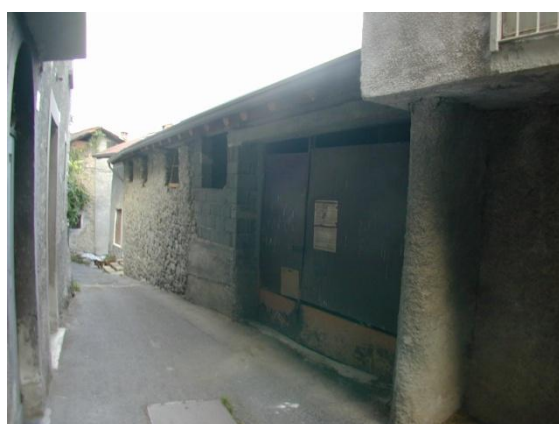
- Edilizia storica minore diffusa a prevalente vocazione residenziale - B.1

- muratura M.1.b

**Note:** Presenza di dipinto sulla facciata**AMBITI DI PROBLEMATICITÀ**

- AP. 1 - Aggiunta e/o integrazioni di elementi non storici (balconi in c.a)
- AP. 4 - Intonaco cementizio su tutta la facciata
- AP. 5 - Sostituzione totale del manto di copertura
- AP. 6 - Incoerenza degli impianti tecnologici

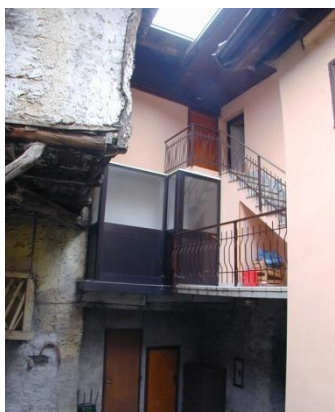
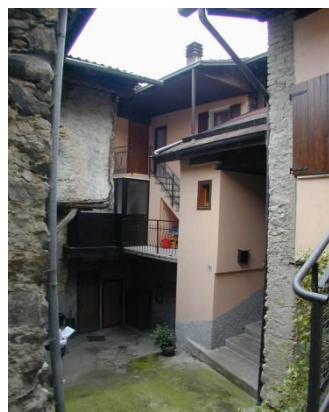
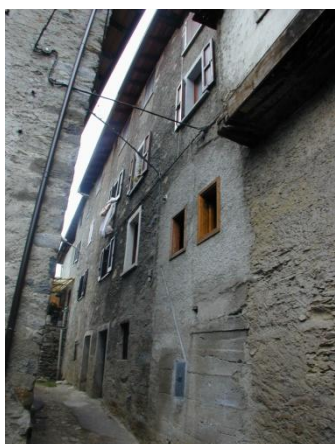
- Edilizia storica minore diffusa a prevalente vocazione residenziale - B.1

- muratura M.1.b
- copertura C.1 (struttura)

- AP. 5 - Sostituzione totale del manto di copertura

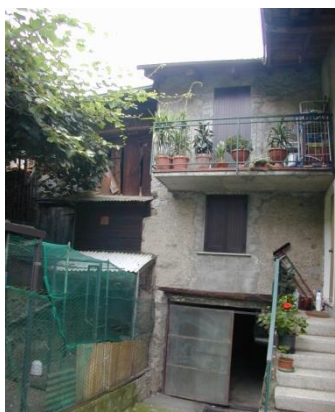
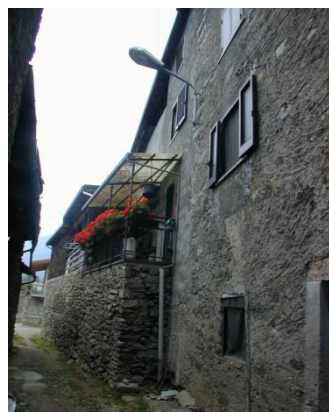
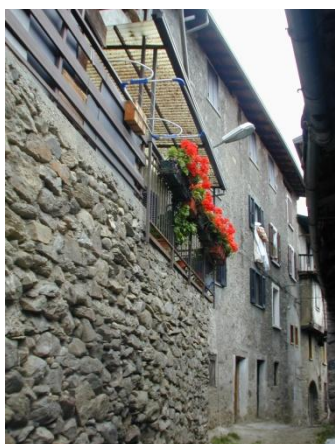
- Edilizia storica minore diffusa a prevalente vocazione residenziale - B.1

- muratura M.1.b

- AP. 1 - Aggiunta e/o integrazioni di elementi non storici (scala in c.a, balcone in c.a)
- AP. 4 - Intonaco cementizio su tutta la facciata
- AP. 5 - Sostituzione totale del manto di copertura

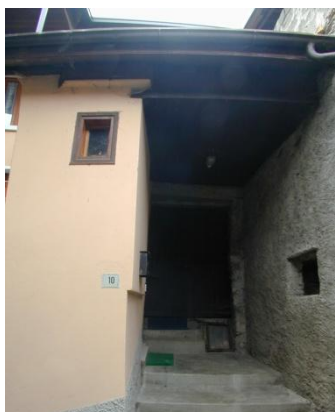
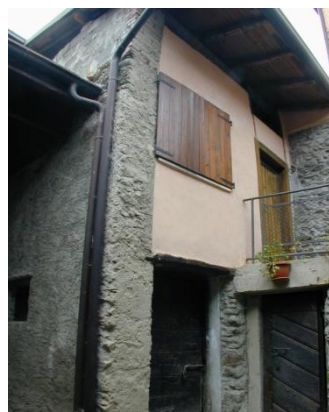
- Edilizia storica minore diffusa a prevalente vocazione residenziale - B.1

- muratura M.1.b
- portali e porte P.1.f / P.1.m

- AP. 1 - Aggiunta e/o integrazioni di elementi non storici (tapparelle in plastica, scala in c.a, balcone in c.a, infissi in alluminio)
- AP. 3 - Rappezzi discontinui di malta cementizia
- AP. 5 - Sostituzione totale del manto di copertura
- AP. 6 - Incoerenza degli impianti tecnologici

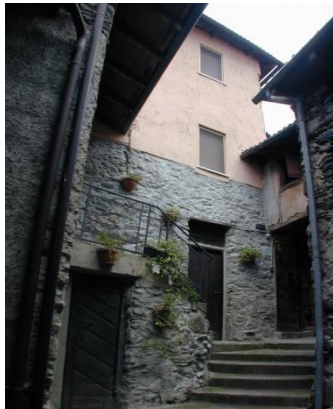
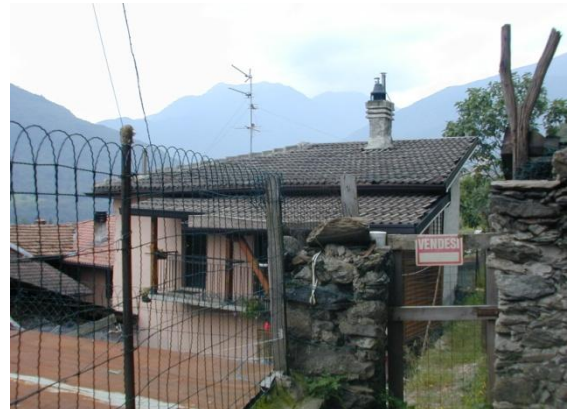
- Edilizia storica minore diffusa a prevalente vocazione residenziale - B.1

- muratura M.1.a
- copertura C.1 (struttura)

- AP. 1 - Aggiunta e/o integrazioni di elementi non storici (porta in alluminio e vetro)
- AP. 4 - Intonaco cementizio su tutta la facciata
- AP. 5 - Sostituzione totale del manto di copertura (marsigliesi)
- AP. 8 - Aggiunta di tettoie, baracche, tettoia in plexiglass

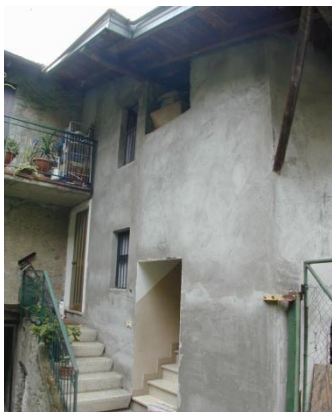
- Edilizia storica minore a prevalente vocazione rurale – A.3

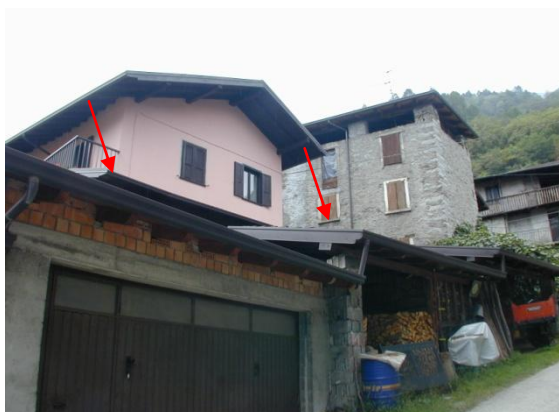
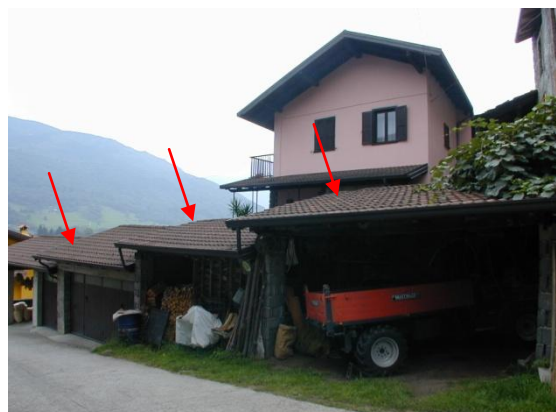
**DATI EDILIZI**

- Edilizia storica minore a prevalente vocazione rurale – A.2

- AP. 2 - Integrazione muratura storica con tamponamento in mattoni
- AP. 3 - Rappezzi discontinui di malta cementizia
- AP. 5 - Sostituzione totale del manto di copertura (lamiera)

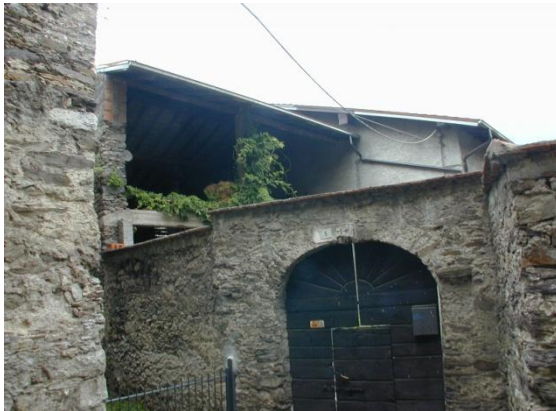
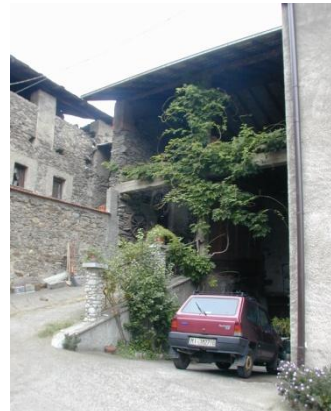
Livelli:	4
di cui sottotetto	<input checked="" type="checkbox"/>
di cui seminterrato	<input type="checkbox"/>
più interrato:	<input type="checkbox"/>
Fronti liberi:	3
Prospicienti:	n.1 su via Lava n.2 su area di pertinenza
Fronti parzialmente in aderenza:	n.1 a unità edilizia n.102
Unità immobiliari presunte:	2

- Edilizia storica minore diffusa a prevalente vocazione residenziale - B.3

- muratura M.1.b
- finestre F.1.v

- AP. 1 - Aggiunta e/o integrazioni di elementi non storici (balconi in c.a)
- AP. 4 - Intonaco cementizio su tutta la facciata
- AP. 5 - Sostituzione totale del manto di copertura (tegole)
- AP. 6 - Incoerenza degli impianti tecnologici
- AP. 7 - Aggiunta e/o integrazioni di volumi

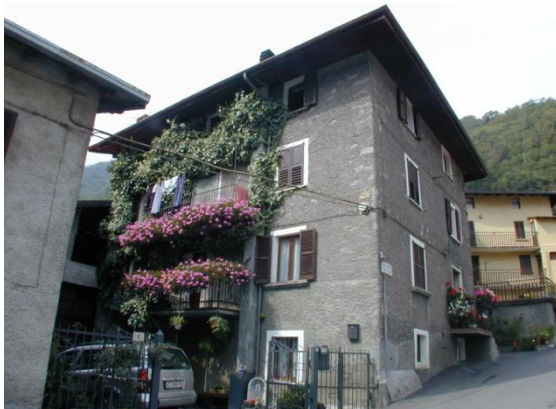
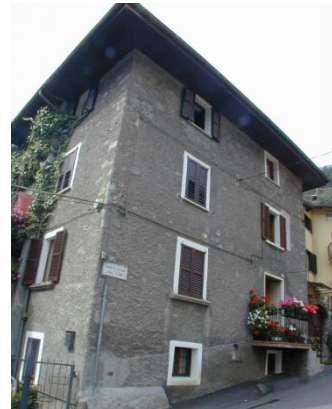
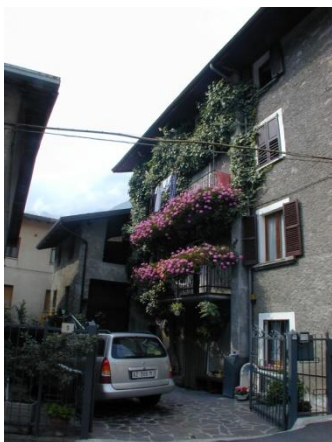
Livelli:	2/3
di cui sottotetto	<input checked="" type="checkbox"/>
di cui seminterrato	<input type="checkbox"/>
più interrato:	<input checked="" type="checkbox"/>
Fronti liberi:	3
Prospicienti:	n.2 su area di pertinenza n.1 su area di altra proprietà
Fronti parzialmente in aderenza:	n.1 a unità edilizia n.101
Unità immobiliari presunte:	/

- Edilizia storica minore a prevalente vocazione rurale – A.2

- muratura M.1.a
- portali e porte P.1.o

- AP. 4 - Intonaco cementizio su tutta la facciata
- AP. 5 - Sostituzione totale del manto di copertura (marsigliesi)

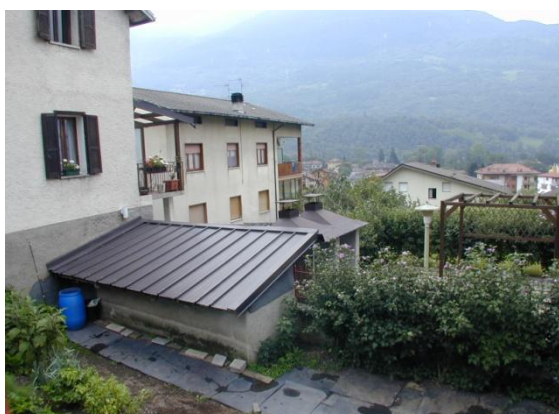
VISTA 1

- Edilizia storica minore diffusa a prevalente vocazione residenziale - B.1

- muratura M.1.b
- copertura C.1 (struttura)

- AP. 1 - Aggiunta e/o integrazioni di elementi non storici (balcone in c.a)
- AP. 4 - Intonaco cementizio su tutta la facciata
- AP. 5 - Sostituzione totale del manto di copertura (tegole)
- AP. 8 - Aggiunta di baracca

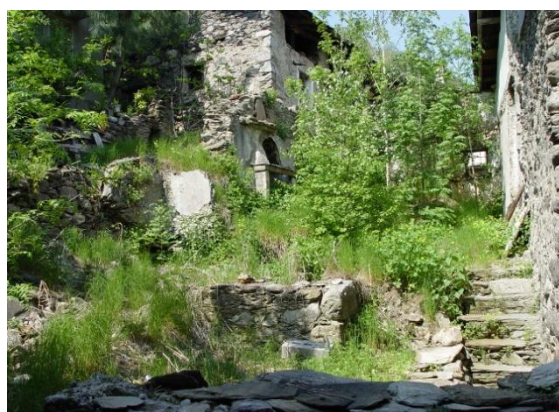
VISTA 1

- Edifici allo stato di rudere - R
