Regione Lombardia - Provincia di Brescia
Comune di PAsPARDO

DOCUMENTO di PIANO - PIANO delle REGOLE

NUCLEI DI ANTICA FORMAZIONE

Schede edifici

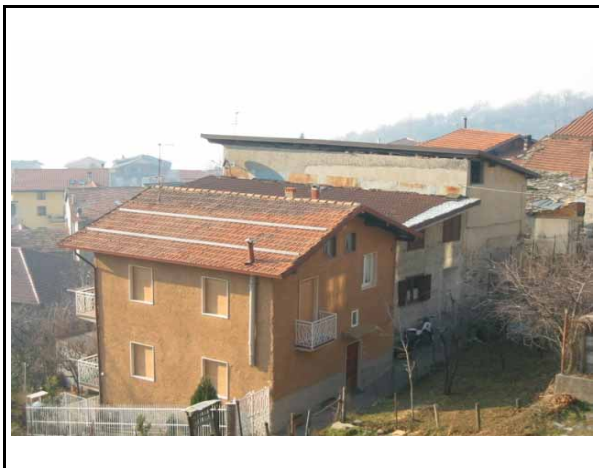
riferimento n.:	1
------------------------	---

localizzazione: via Martina 16

grado di conservazione: non degradato

superfetazioni: nessuna

note e prescrizioni nessuna

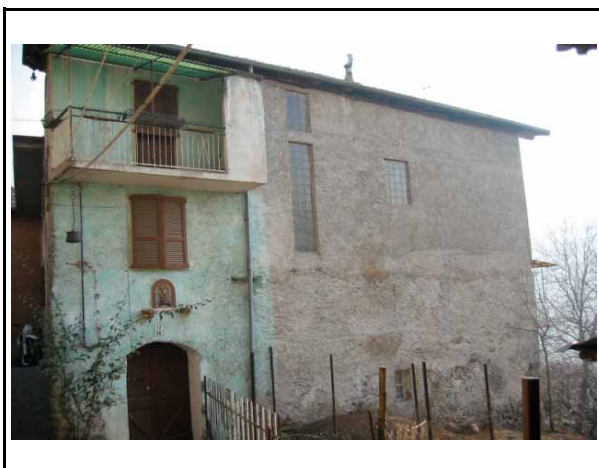
riferimento n.:	2
------------------------	---

localizzazione: via Martina 12-14-14a

grado di conservazione: non degradato

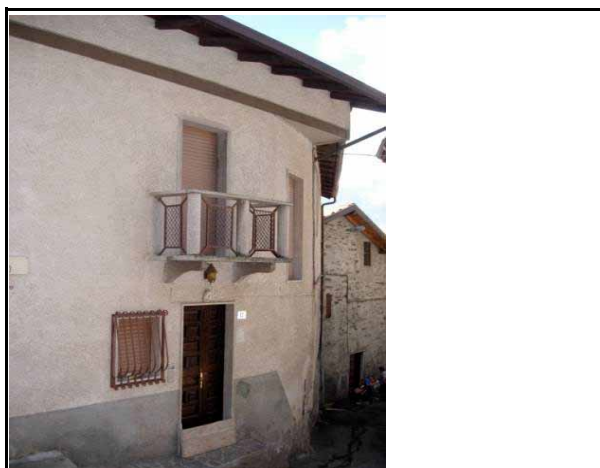
riferimento n.: 4

localizzazione: via Racco 12
categoria: A4
grado di conservazione: non degradato
destinazione d'uso prevalente: residenziale
destinazione prevalente fabbricati accessori: nessuno

note e prescrizioni l'edificio ricostruito in epoca recente ha perso completamente i caratteri architettonici che caratterizzano il contesto rurale; in caso di intervento edilizio si consiglia la sostituzione di tapparelle con ante, l'utilizzo di serramenti in legno e la eliminazione di cornici alle aperture in lastra di travertino e simili

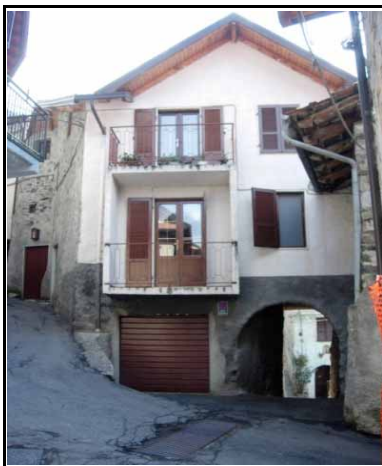
riferimento n.: 5

localizzazione: via Racco 10
categoria: A3
grado di conservazione: non degradato
destinazione d'uso prevalente: residenziale
destinazione prevalente fabbricati accessori: nessuno

superfetazioni: nessuna

note e prescrizioni: nessuna

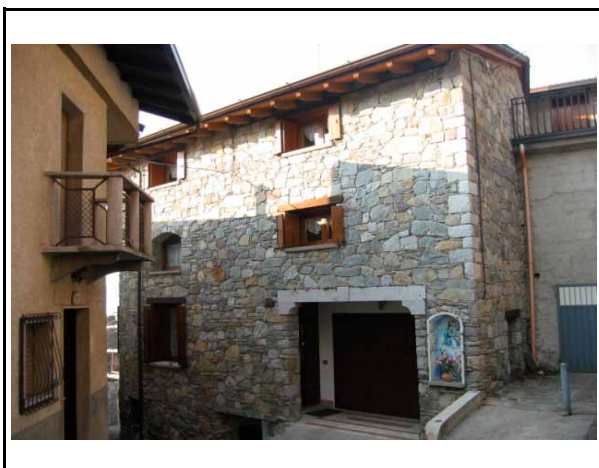
riferimento n.: 6

localizzazione: via Racco 37
categoria: A3
grado di conservazione: non degradato
destinazione d'uso prevalente: residenziale
destinazione prevalente fabbricati accessori: nessuno

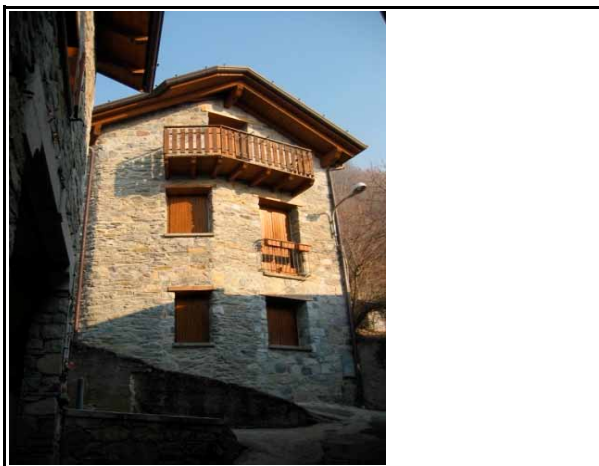
riferimento n.: 8

localizzazione: via Racco
categoria: A3
grado di conservazione: non degradato
destinazione d'uso prevalente: residenziale
destinazione prevalente fabbricati accessori: nessuno

note e prescrizioni nessuna

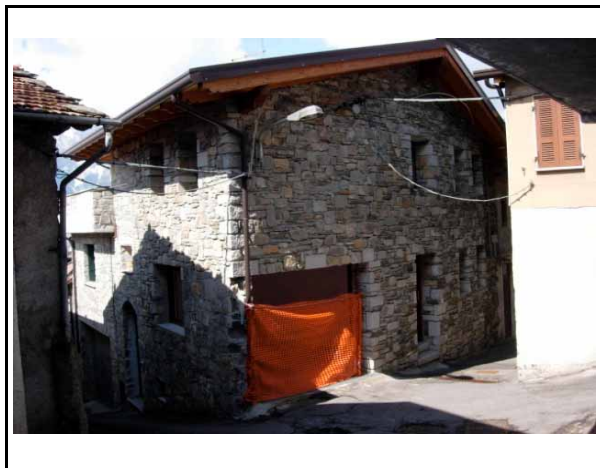
riferimento n.:	9
------------------------	---

localizzazione: via Martina
categoria: A3
grado di conservazione: non degradato
destinazione d'uso prevalente: residenziale
destinazione prevalente fabbricati accessori: nessuna

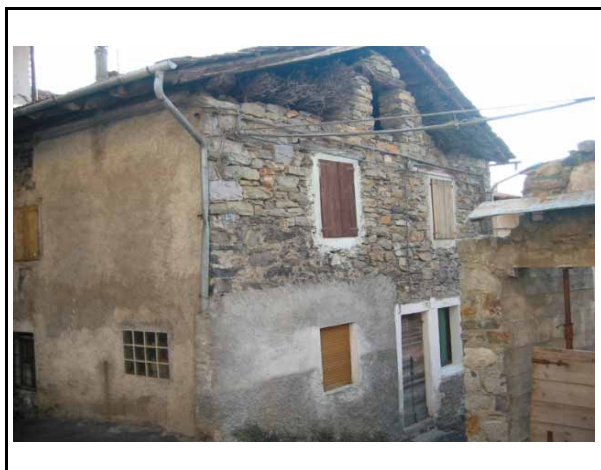
riferimento n.:	11
------------------------	----

localizzazione:	via Martina 12
categoria:	A2
grado di conservazione:	parzialmente degradato
destinazione d'uso prevalente:	residenziale - non utilizzato
destinazione prevalente fabbricati accessori:	nessuna

note e prescrizioni: proporzioni e materiali tipici della tradizione locale da tutelare in caso di interventi edilizi; si consiglia la sostituzione di tapparelle con ante, l'utilizzo di serramenti in legno

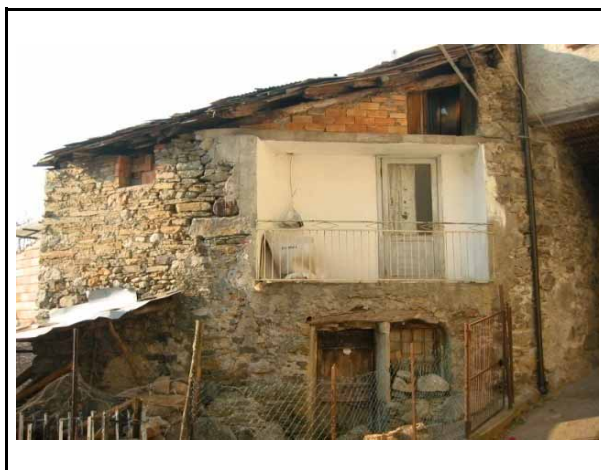
riferimento n.:	12
------------------------	----

localizzazione:	via Martina
categoria:	A2
grado di conservazione:	parzialmente degradato
destinazione d'uso prevalente:	deposito
destinazione prevalente fabbricati accessori:	deposito uso legnaia

note e prescrizioni: eliminazione delle superfetazioni e riordino dei prospetti esterni

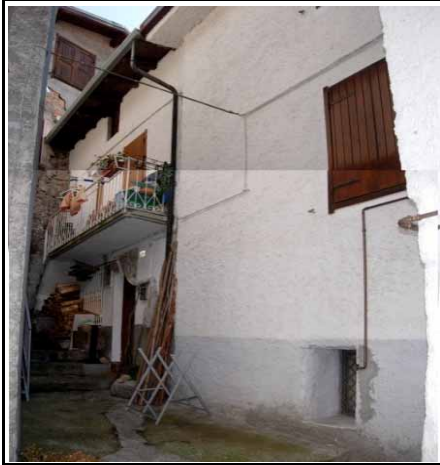
riferimento n.: 13

localizzazione: via Racco 39

grado di conservazione: non degradato

superfetazioni: nessuna

note e prescrizioni: nessuna

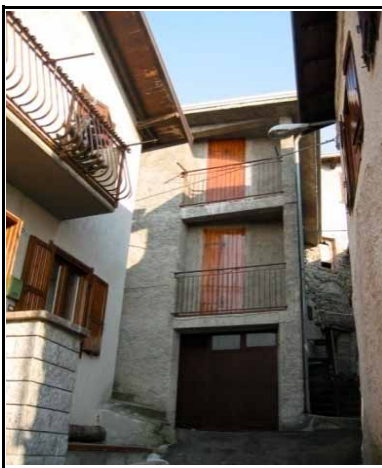
riferimento n.: 14

localizzazione: via Racco

grado di conservazione: non degradato

note e prescrizioni: nessuna

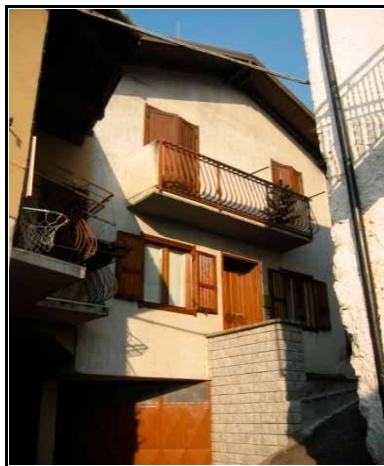
riferimento n.:	15
------------------------	----

localizzazione: via Racco 27a

grado di conservazione: non degradato

superfetazioni: nessuno

note e prescrizioni: l'edificio ricostruito in epoca recente ha perso completamente i caratteri architettonici che caratterizzano il contesto rurale

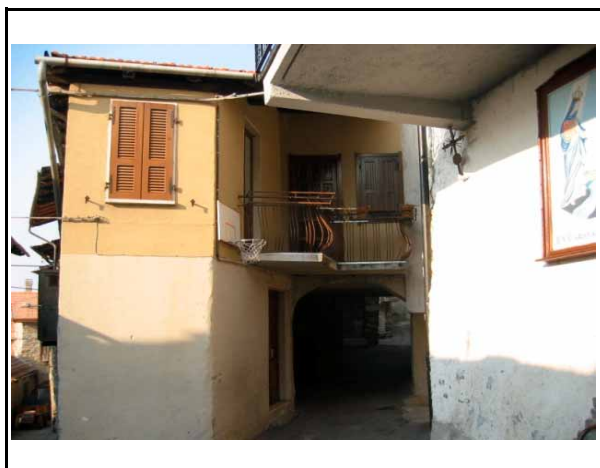
riferimento n.:	16
------------------------	----

localizzazione: via Racco

grado di conservazione: non degradato

note e prescrizioni: l'edificio ricostruito in epoca recente ha perso completamente i caratteri architettonici che caratterizzano il contesto rurale

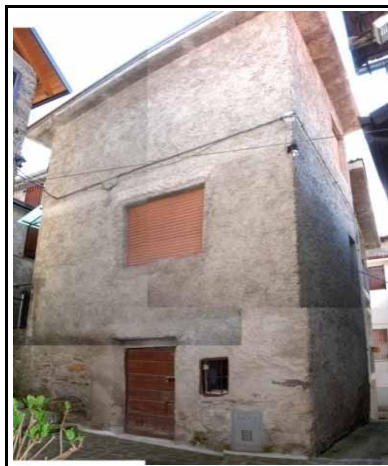
riferimento n.: 17

localizzazione: via Racco
categoria: A3
grado di conservazione: non degradato
destinazione d'uso prevalente: residenziale - non utilizzato
destinazione prevalente fabbricati accessori: nessuno

superfetazioni: nessuna

note e prescrizioni l'edificio ricostruito in epoca recente ha perso completamente i caratteri architettonici che caratterizzano il contesto rurale; in caso di intervento edilizio si consiglia la sostituzione di tapparelle con ante, l'utilizzo di serramenti in legno e la eliminazione di cornici alle aperture in lastra di travertino e simili; si consiglia lo studio di soluzioni architettoniche che migliorino l'aspetto esteriore dell'edificio

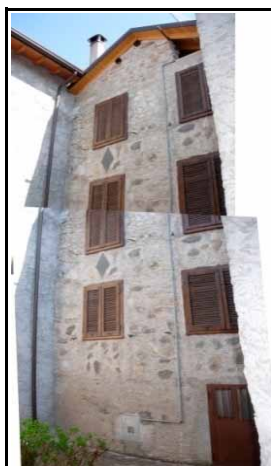
riferimento n.: 18

localizzazione: via Racco
categoria: A3
grado di conservazione: non degradato
destinazione d'uso prevalente: residenziale
destinazione prevalente fabbricati accessori: nessuna

note e prescrizioni nessuna

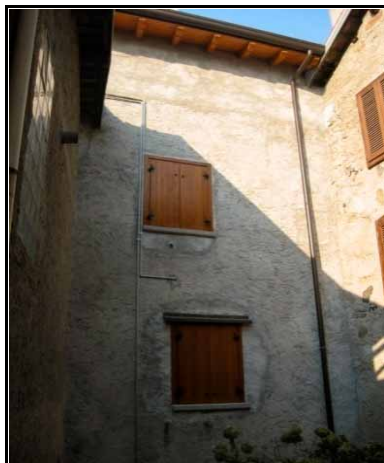
riferimento n.: 19

localizzazione: via Racco
categoria: A3
grado di conservazione: non degradato
destinazione d'uso prevalente: residenziale
destinazione prevalente fabbricati accessori: nessuno

superfetazioni: nessuna

note e prescrizioni: nessuna

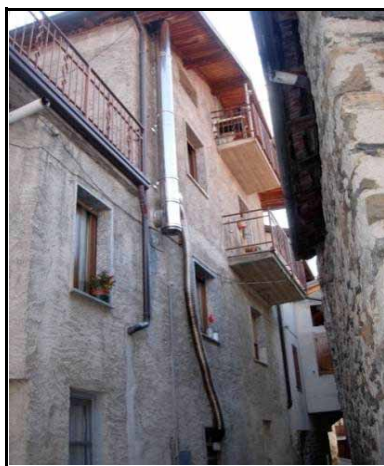
riferimento n.: 20

localizzazione: via Racco
categoria: A3
grado di conservazione: non degradato
destinazione d'uso prevalente: residenziale
destinazione prevalente fabbricati accessori: nessuno

superfetazioni: gli impianti tecnologici in facciata sono particolarmente degradanti

note e prescrizioni: in caso di intervento edilizio si consiglia la sostituzione di tapparelle con ante, l'utilizzo di serramenti in legno e l'eliminazione di cornici alle aperture in lastra di travertino e simili; si prescrivono riordino e ricollocazione degli impianti in facciata

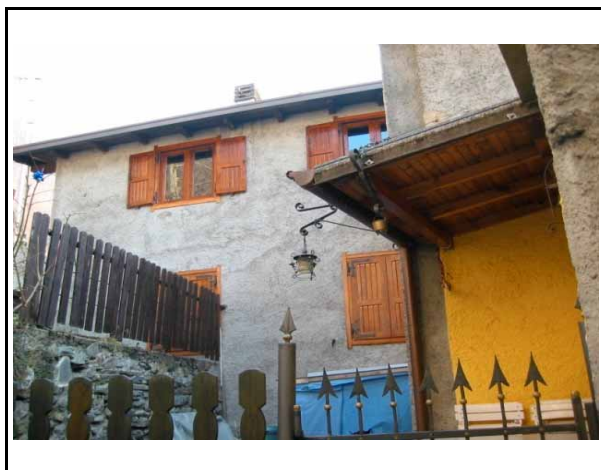
riferimento n.:	21
------------------------	----

localizzazione: via Racco

grado di conservazione: non degradato

superfetazioni: tettoia in legno

note e prescrizioni: i rimaneggiamenti dell'edificio con materiali non tradizionali snaturano i caratteri tipologici

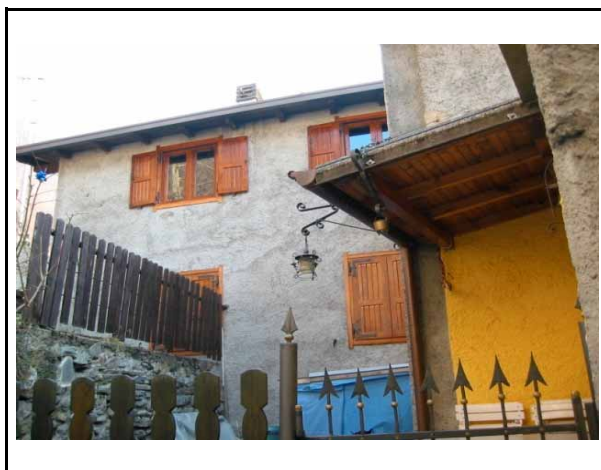
riferimento n.:	22
------------------------	----

localizzazione: via Racco

grado di conservazione: non degradato

note e prescrizioni: nessuna

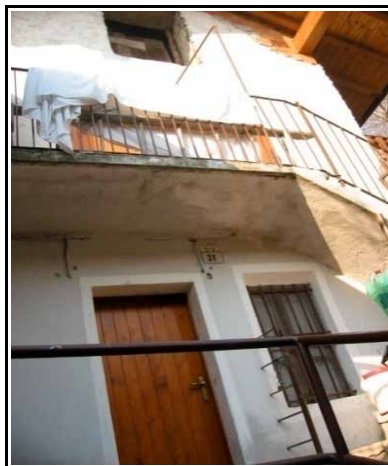
riferimento n.:	23
------------------------	----

localizzazione: via Racco 31

grado di conservazione: non degradato

superfetazioni: nessuna

note e prescrizioni: nessuna

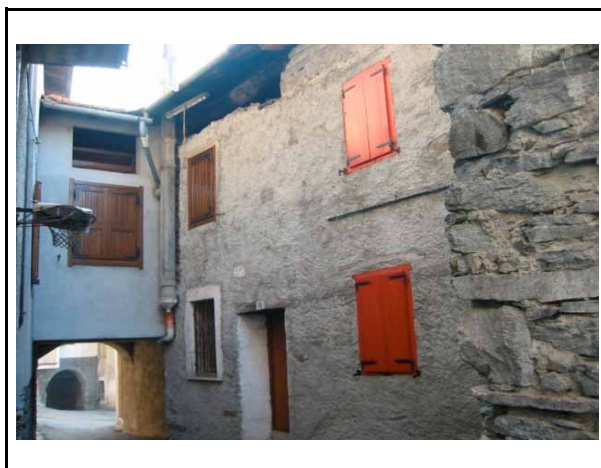
riferimento n.:	24
------------------------	----

localizzazione: via Racco 15

grado di conservazione: parzialmente degradato

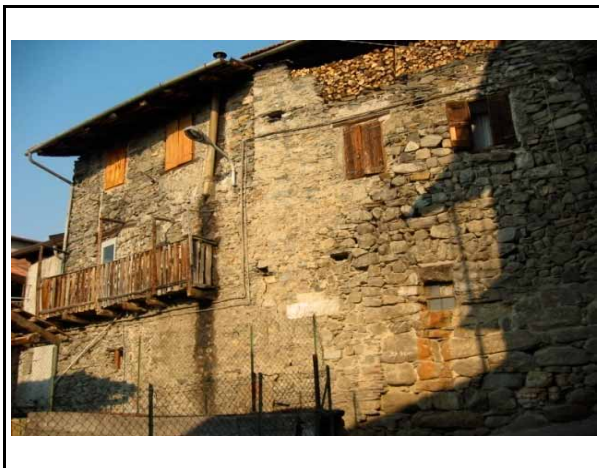
riferimento n.: 25

localizzazione: via Racco 17
categoria: A2
grado di conservazione: parzialmente degradato
destinazione d'uso prevalente: residenziale - non utilizzato
destinazione prevalente fabbricati accessori: nessuno

note e prescrizioni proporzioni e materiali tipici della tradizione locale da tutelare in caso di interventi edilizi

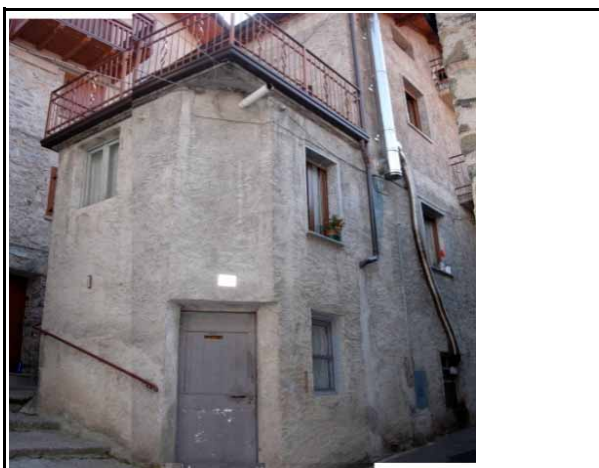
riferimento n.: 26

localizzazione: via Racco 27
categoria: A3
grado di conservazione: non degradato
destinazione d'uso prevalente: residenziale
destinazione prevalente fabbricati accessori: nessuno

note e prescrizioni l'edificio risulta particolarmente degradante per il contesto storico; in caso di intervento edilizio si consiglia la sostituzione di tapparelle con ante, l'utilizzo di serramenti in legno e la eliminazione di cornici alle aperture in lastra di travertino e simili

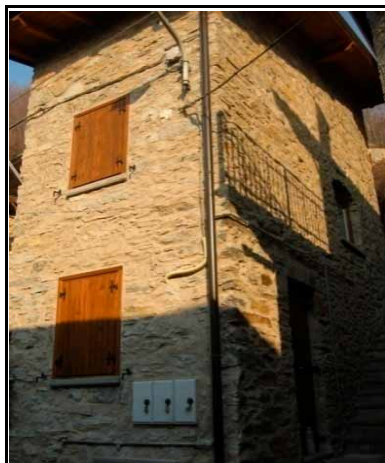
riferimento n.:	27
------------------------	----

localizzazione:	via Racco
categoria:	A2
grado di conservazione:	non degradato
destinazione d'uso prevalente:	residenziale
destinazione prevalente fabbricati accessori:	nessuna

superfetazioni: nessuna

note e prescrizioni nessuna

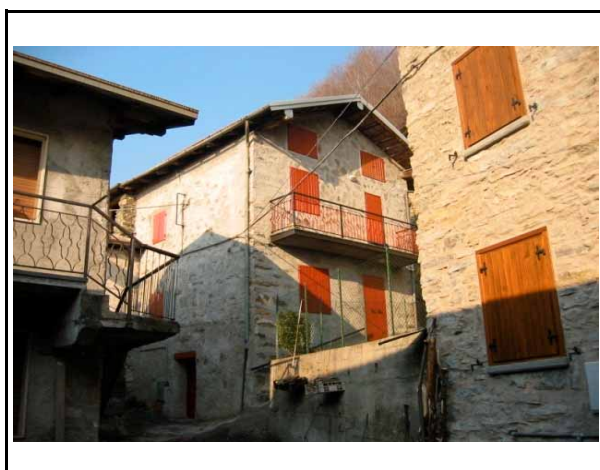
riferimento n.:	28
------------------------	----

localizzazione:	via Racco
categoria:	A3
grado di conservazione:	non degradato
destinazione d'uso prevalente:	residenziale
destinazione prevalente fabbricati accessori:	nessuna

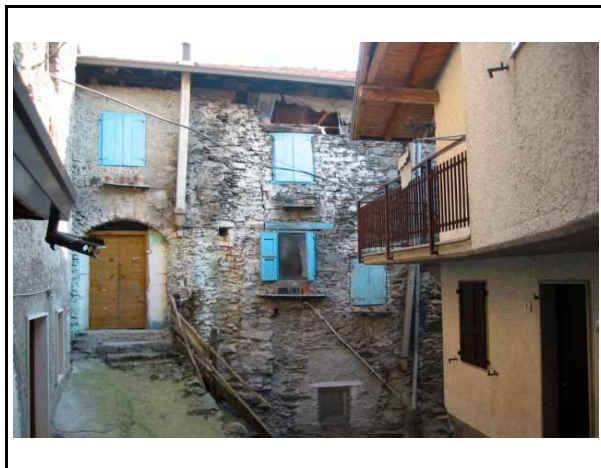
riferimento n.: 29

localizzazione: vicolo Sant' Antonio
categoria: A2
grado di conservazione: molto degradato
destinazione d'uso prevalente: residenziale - non utilizzato
destinazione prevalente fabbricati accessori: nessuna

note e prescrizioni: si segnala forte degrado; proporzioni e materiali tipici della tradizione locale da tutelare in caso di interventi edilizi

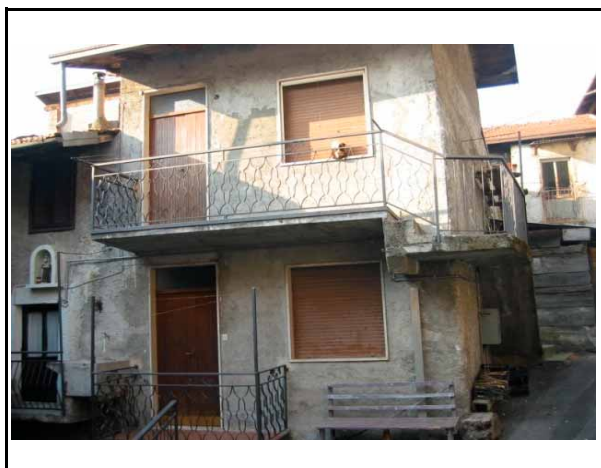
riferimento n.: 30

localizzazione: via Racco
categoria: A4
grado di conservazione: non degradato
destinazione d'uso prevalente: residenziale
destinazione prevalente fabbricati accessori: nessuna

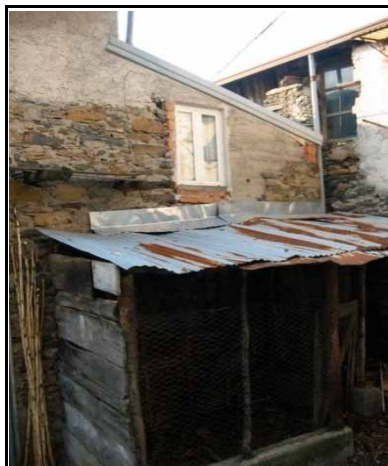
riferimento n.: 31

localizzazione: via Racco
categoria: A4
grado di conservazione: molto degradato
destinazione d'uso prevalente: deposito
destinazione prevalente fabbricati accessori: nessuna

note e prescrizioni si prescrive la demolizione senza ricostruzione

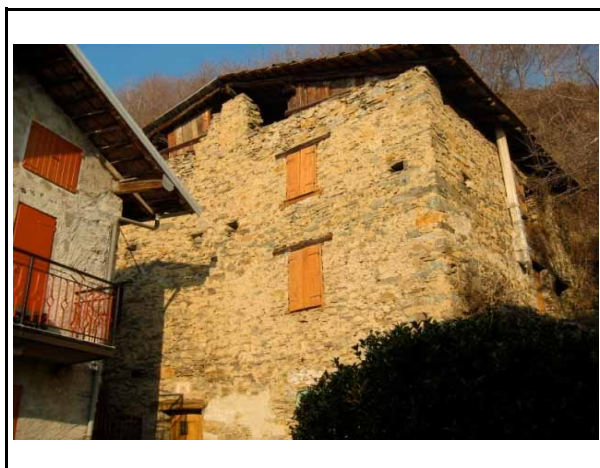
riferimento n.: 32

localizzazione: via Racco 25
categoria: A2
grado di conservazione: parzialmente degradato
destinazione d'uso prevalente: residenziale - non utilizzato
destinazione prevalente fabbricati accessori: nessuna

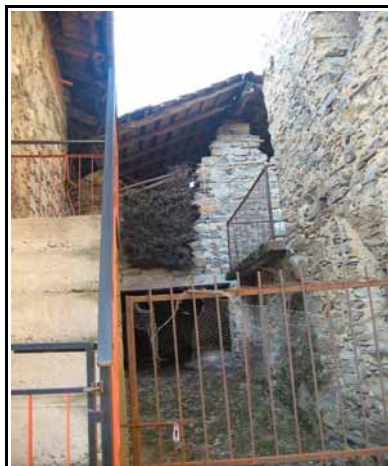
riferimento n.: 33

localizzazione: va Racco
categoria: A2
grado di conservazione: parzialmente degradato
destinazione d'uso prevalente: residenziale - non utilizzato
destinazione prevalente fabbricati accessori: nessuna

note e prescrizioni proporzioni e materiali tipici della tradizione locale da tutelare in caso di interventi edilizi

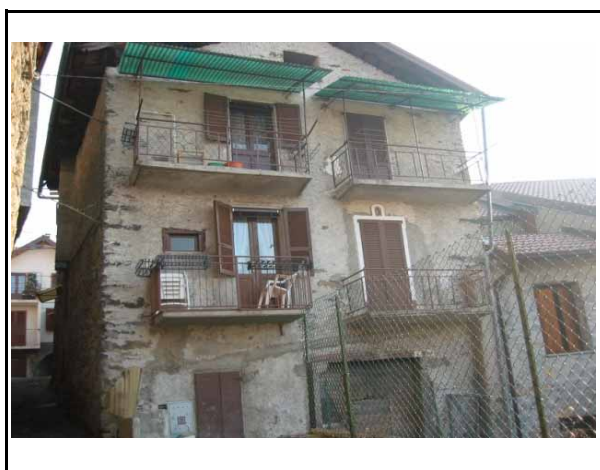
riferimento n.: 34

localizzazione: via Racco 4a
categoria: A3
grado di conservazione: non degradato
destinazione d'uso prevalente: residenziale - non utilizzato
destinazione prevalente fabbricati accessori: nessuna

note e prescrizioni proporzioni e materiali tipici della tradizione locale da tutelare in caso di interventi edilizi; i balconi in C.A. risultano incongrui con il manufatto e in caso di rifacimento degli stessi si prescrive l'utilizzo di strutture in legno

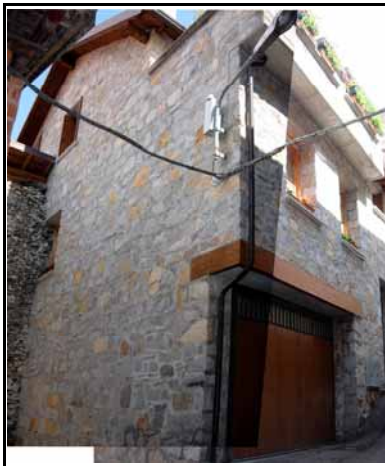
riferimento n.: 35

localizzazione: via Martina 7
categoria: A3
grado di conservazione: non degradato
destinazione d'uso prevalente: residenziale
destinazione prevalente fabbricati accessori: nessuna

superfetazioni: nessuna

note e prescrizioni: nessuna

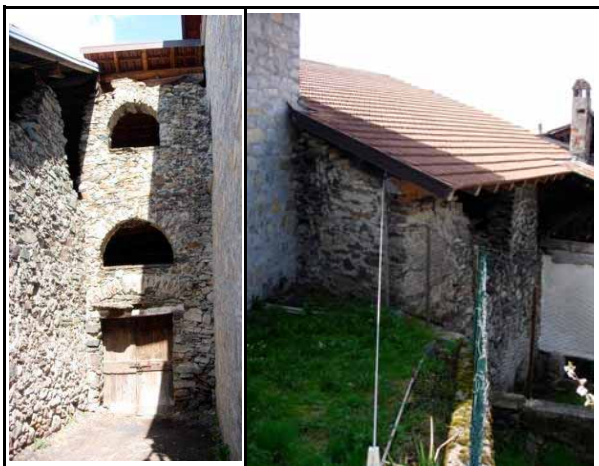
riferimento n.: 36

localizzazione: via Martina / via Fontana 2
categoria: A2
grado di conservazione: parzialmente degradato
destinazione d'uso prevalente: residenziale - non utilizzato
destinazione prevalente fabbricati accessori: nessuno

note e prescrizioni: proporzioni e materiali tipici della tradizione locale da tutelare in caso di interventi edilizi; ripristino/conservazione del cortile comune su via Fontana

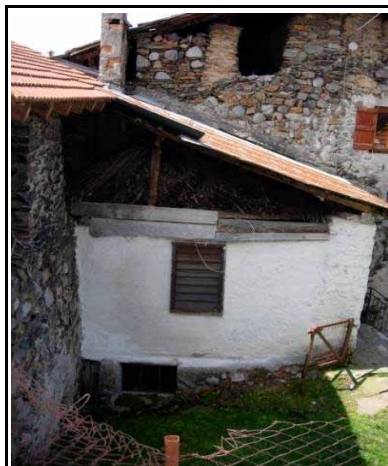
riferimento n.:	37
------------------------	----

localizzazione: via Racco

grado di conservazione: parzialmente degradato

superfetazioni: nessuna

note e prescrizioni: nessuna

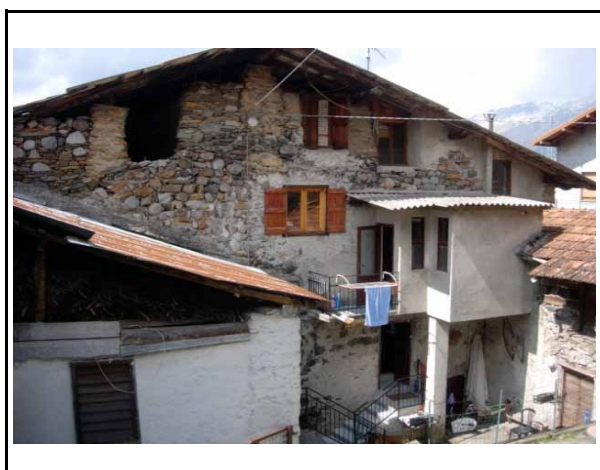
riferimento n.:	38
------------------------	----

localizzazione: via Racco

grado di conservazione: parzialmente degradato

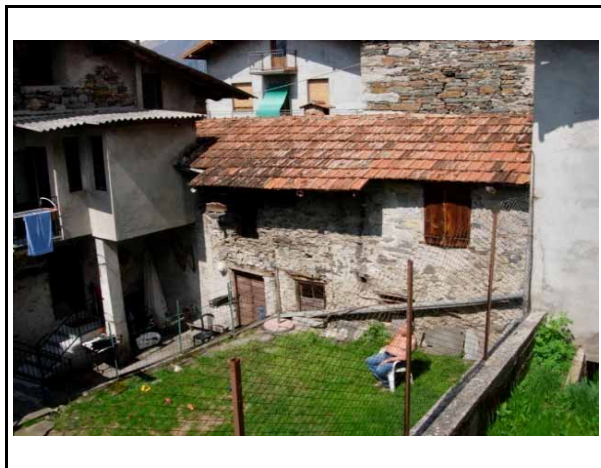
riferimento n.: 39

localizzazione: via Racco
categoria: A2
grado di conservazione: parzialmente degradato
destinazione d'uso prevalente: deposito
destinazione prevalente fabbricati accessori: nessuna

note e prescrizioni: proporzioni e materiali tipici della tradizione locale da tutelare in caso di interventi edilizi; rifacimento del manto di copertura in coppi

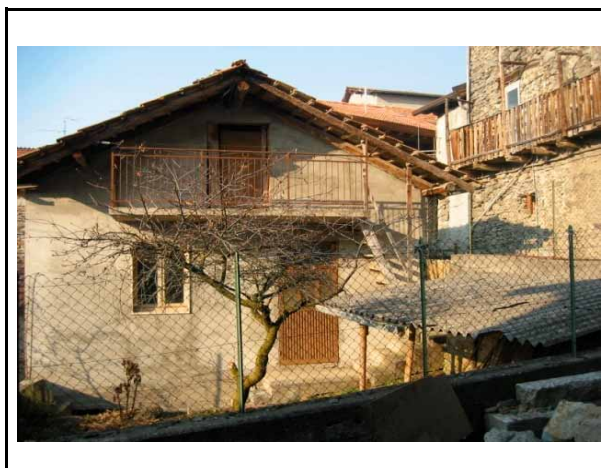
riferimento n.: 40

localizzazione: via Racco
categoria: A3
grado di conservazione: non degradato
destinazione d'uso prevalente: residenziale
destinazione prevalente fabbricati accessori: deposito

note e prescrizioni: demolizione superfetazioni; proporzioni e materiali tipici della tradizione locale da tutelare in caso di interventi edilizi

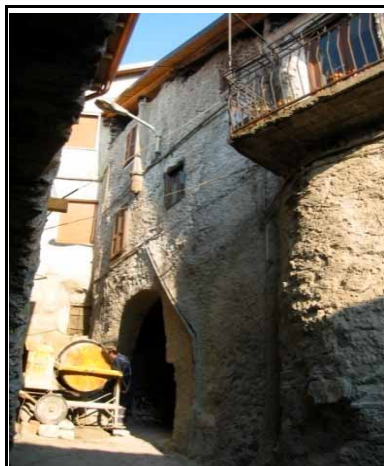
riferimento n.:	41
------------------------	----

localizzazione: vicolo Sant' Antonio

grado di conservazione: non degradato

superfetazioni: nessuna

note e prescrizioni proporzioni e materiali tipici della tradizione locale da tutelare in caso di interventi edilizi

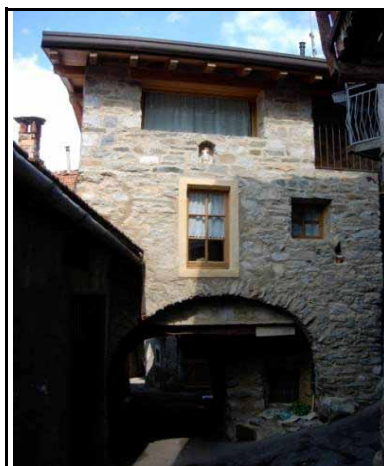
riferimento n.:	42
------------------------	----

localizzazione: vicolo Sant' Antonio

grado di conservazione: non degradato

note e prescrizioni proporzioni e materiali tipici della tradizione locale da tutelare in caso di interventi edilizi

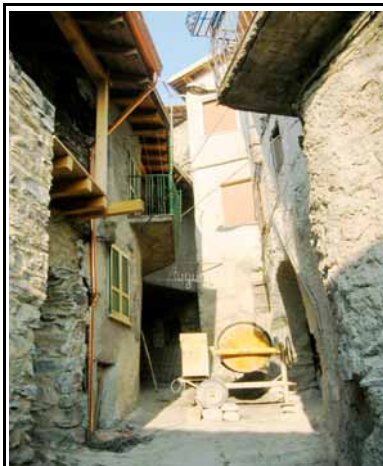
riferimento n.:	43
------------------------	----

localizzazione: vicolo Sant' Antonio

grado di conservazione: non degradato

superfetazioni: nessuna

note e prescrizioni l'edificio ricostruito in epoca recente ha perso completamente i caratteri architettonici che caratterizzano il contesto rurale

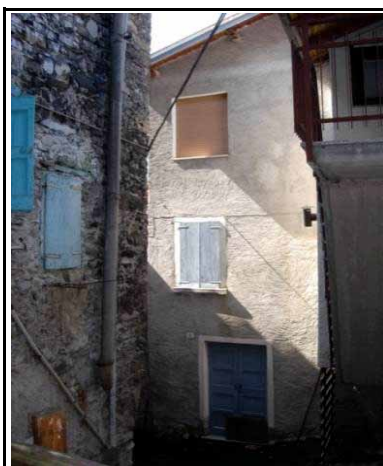
riferimento n.:	44
------------------------	----

localizzazione: vicolo Sant' Antonio 5

grado di conservazione: non degradato

note e prescrizioni l'edificio ricostruito in epoca recente ha perso i caratteri architettonici che caratterizzano il contesto rurale; in caso di intervento edilizio si consiglia la sostituzione di tapparelle con ante, l'utilizzo di serramenti in legno e la eliminazione di cornici alle aperture in lastra di travertino e simili

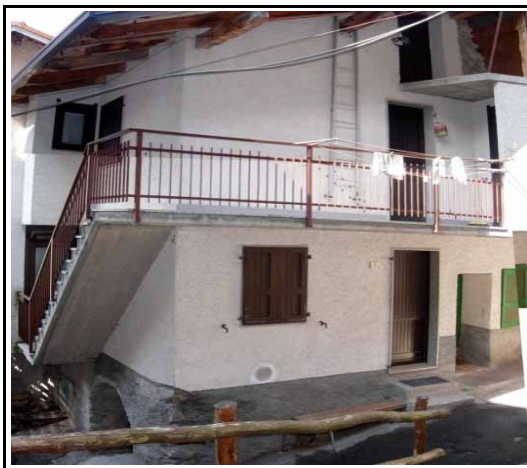
riferimento n.:	45
------------------------	----

localizzazione: vicolo Sant' Antonio 7a

grado di conservazione: non degradato

superfetazioni: nessuna

note e prescrizioni: nessuna

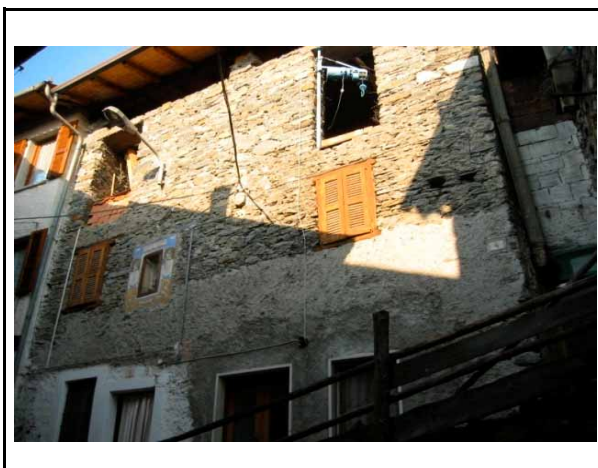
riferimento n.:	46
------------------------	----

localizzazione: vicolo Sant' Antonio 4-6

grado di conservazione: parzialmente degradato

note e prescrizioni: proporzioni e materiali tipici della tradizione locale da tutelare in caso di interventi edilizi; in caso di intervento edilizio si consiglia il riordino delle aperture in facciata, la sostituzione di tapparelle con ante, l'utilizzo di serramenti in legno e l'eliminazione di cornici alle aperture in lastra di travertino e simili

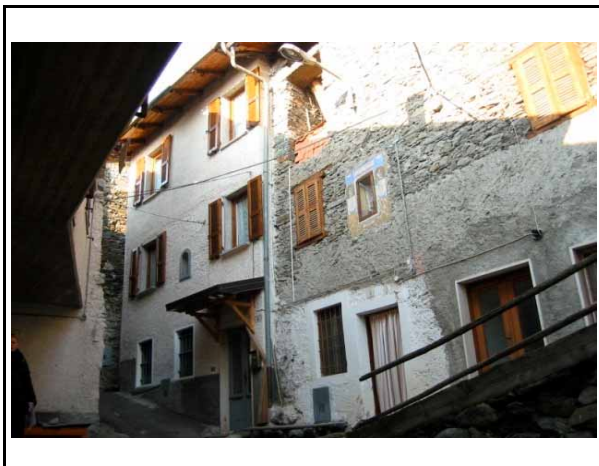
riferimento n.:	47
------------------------	----

localizzazione: vicolo Sant' Antonio 6

grado di conservazione: non degradato

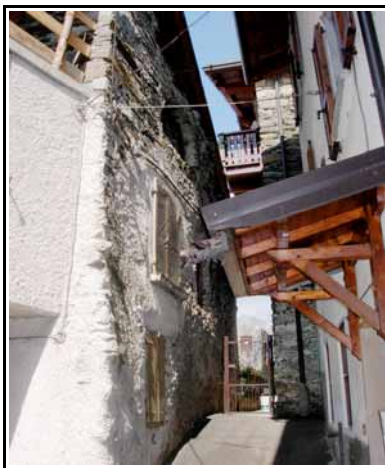
riferimento n.: 49

localizzazione: vicolo Sant' Antonio
categoria: A3
grado di conservazione: parzialmente degradato
destinazione d'uso prevalente: residenziale - non utilizzato
destinazione prevalente fabbricati accessori: nessuno

superfetazioni: nessuna

note e prescrizioni proporzioni e materiali tipici della tradizione locale da tutelare in caso di interventi edilizi

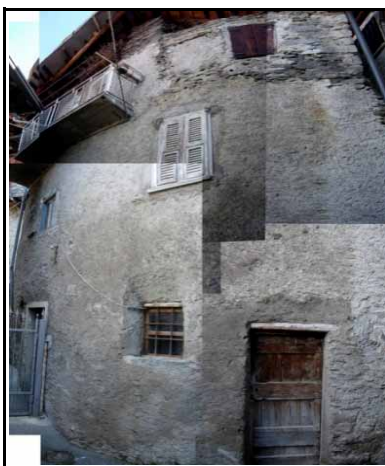
riferimento n.: 50

localizzazione: via Racco
categoria: A2
grado di conservazione: parzialmente degradato
destinazione d'uso prevalente: residenziale - non utilizzato
destinazione prevalente fabbricati accessori: nessuno

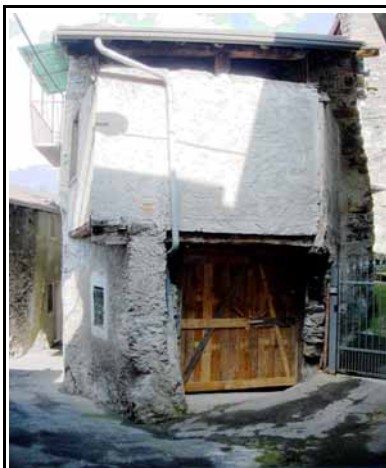
riferimento n.: 51

localizzazione: via Racco
categoria: A2
grado di conservazione: parzialmente degradato
destinazione d'uso prevalente: residenziale
destinazione prevalente fabbricati accessori: nessuna

superfettazioni: terrazza in C.A. con copertura a onduline

note e prescrizioni: proporzioni e materiali tipici della tradizione locale da tutelare in caso di interventi edilizi

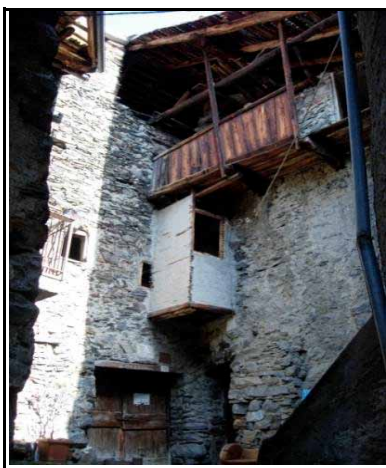
riferimento n.: 52

localizzazione: via Racco 11
categoria: A2
grado di conservazione: parzialmente degradato
destinazione d'uso prevalente: deposito - inutilizzato
destinazione prevalente fabbricati accessori: nessuno

note e prescrizioni: proporzioni e materiali tipici della tradizione locale da tutelare in caso di interventi edilizi; eliminazione superfettazioni; ripristino/conservazione del ballatoio in legno

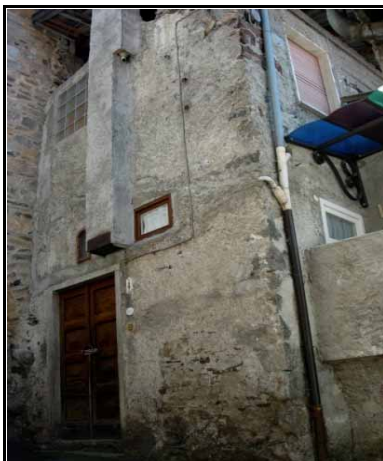
riferimento n.:	53
------------------------	----

localizzazione:	via Racco 4
categoria:	A3
grado di conservazione:	non degradato
destinazione d'uso prevalente:	residenziale
destinazione prevalente fabbricati accessori:	nessuno

superfetazioni: canna funmaria esterna, aperture con cornici in graniglia o travertino; tamponamenti esterni in vetrocemento; sovrastrutture per ampliamenti; terrazza con pensilina ferro vetro

note e prescrizioni eliminazione delle superfetazioni; in caso di intervento edilizio si consiglia il riordino delle aperture in facciata, la sostituzione di tapparelle con ante, l'utilizzo di serramenti in legno e l'eliminazione di cornici alle aperture in lastra di travertino e simili

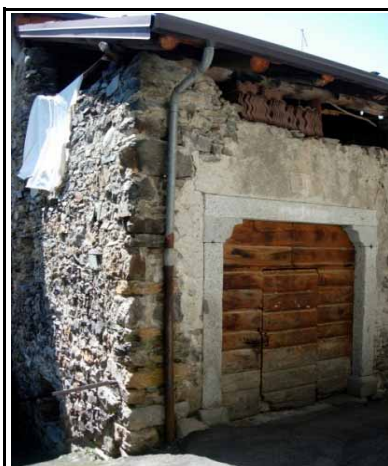
riferimento n.:	54
------------------------	----

localizzazione:	via Racco 2
categoria:	A2
grado di conservazione:	parzialmente degradato
destinazione d'uso prevalente:	deposito
destinazione prevalente fabbricati accessori:	nessuno

note e prescrizioni conservazione delle caratteristiche tipologiche formali in caso di intervento edilizio

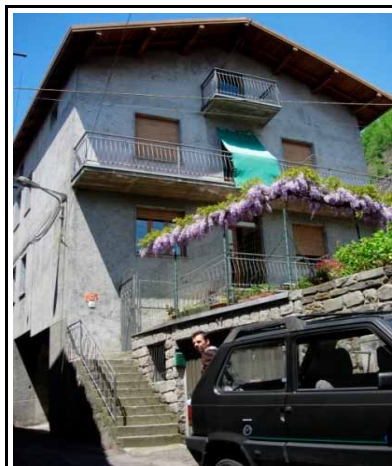
riferimento n.: 55

localizzazione: via Fontana 4

grado di conservazione: non degradato

superfetazioni: nessuna

note e prescrizioni l'edificio ricostruito in epoca recente ha perso i caratteri architettonici che caratterizzano il contesto rurale; in caso di intervento edilizio si consiglia la sostituzione di tapparelle con ante, l'utilizzo di serramenti in legno e la eliminazione di cornici alle aperture in lastra di travertino e simili

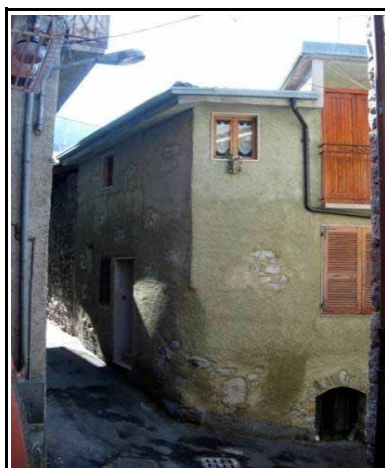
riferimento n.: 56

localizzazione: via Racco 2

grado di conservazione: non degradato

note e prescrizioni l'edificio ricostruito in epoca recente ha perso i caratteri architettonici che caratterizzano il contesto rurale

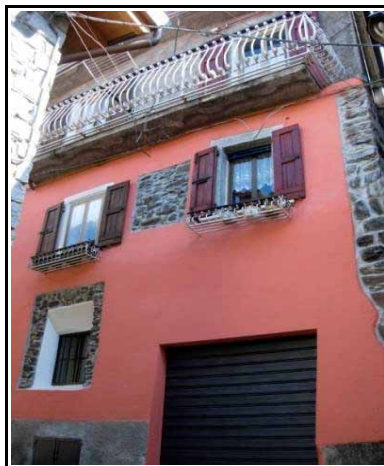
riferimento n.:	57
------------------------	----

localizzazione: via Racco

grado di conservazione: non degradato

superfetazioni: nessuna

note e prescrizioni: nessuna

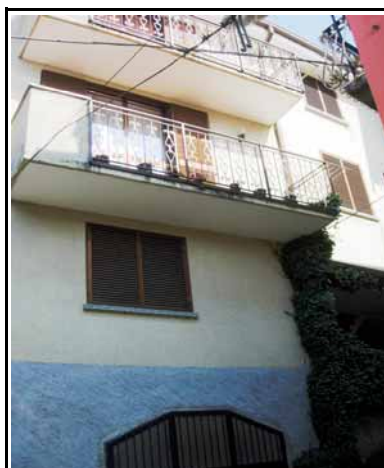
riferimento n.:	58
------------------------	----

localizzazione: via Racco 3

grado di conservazione: non degradato

note e prescrizioni: l'edificio ricostruito in epoca recente ha perso completamente i caratteri architettonici che caratterizzano il contesto rurale

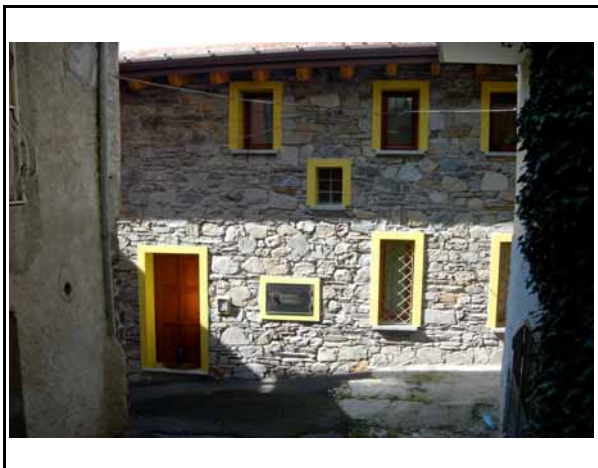
riferimento n.: 59

localizzazione: via Racco
categoria: A3
grado di conservazione: non degradato
destinazione d'uso prevalente: residenziale
destinazione prevalente fabbricati accessori: nessuno

superfetazioni: nessuna

note e prescrizioni: nessuna

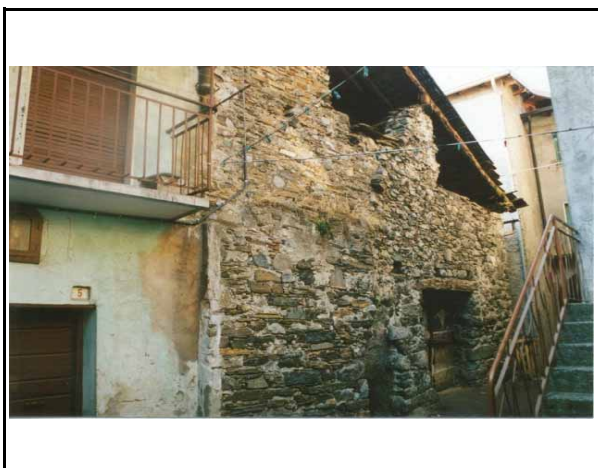
riferimento n.: 61

localizzazione: via Fontana
categoria: A2
grado di conservazione: parzialmente degradato
destinazione d'uso prevalente: deposito non utilizzato
destinazione prevalente fabbricati accessori: nessuno

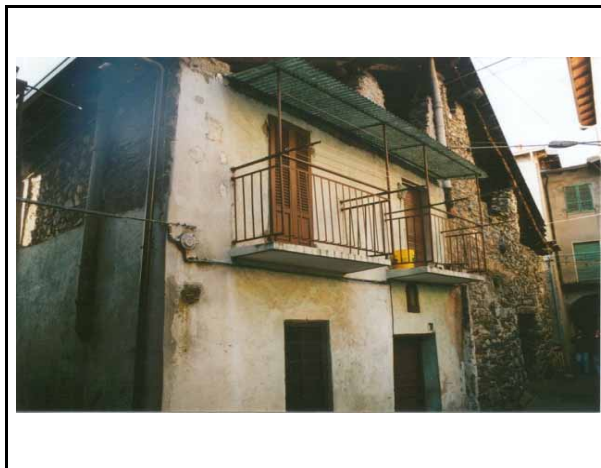
riferimento n.:	62
------------------------	----

localizzazione:	via Fontana 5
categoria:	A3
grado di conservazione:	parzialmente degradato
destinazione d'uso prevalente:	residenziale non utilizzato
destinazione prevalente fabbricati accessori:	nessuno

note e prescrizioni l'edificio costruito/ricostruito in epoca recente ha perso i caratteri architettonici che ne caratterizzavano l'impianto storico originario; tutela delle caratteristiche tipologiche locali in caso di intervento edilizio; eliminazione delle superfetazioni

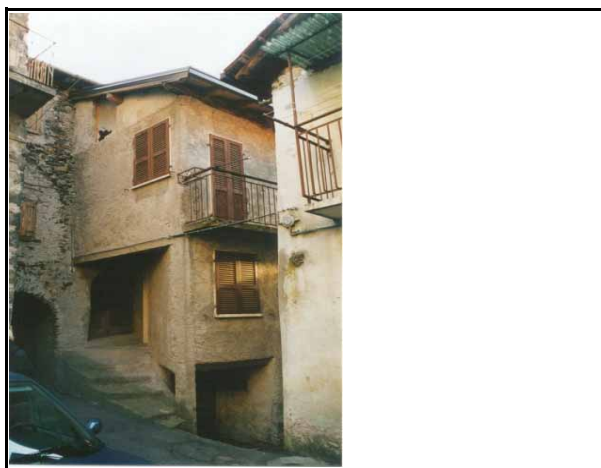
riferimento n.:	63
------------------------	----

localizzazione:	via Fontana 1
categoria:	A3
grado di conservazione:	non degradato
destinazione d'uso prevalente:	residenziale non utilizzato
destinazione prevalente fabbricati accessori:	nessuno

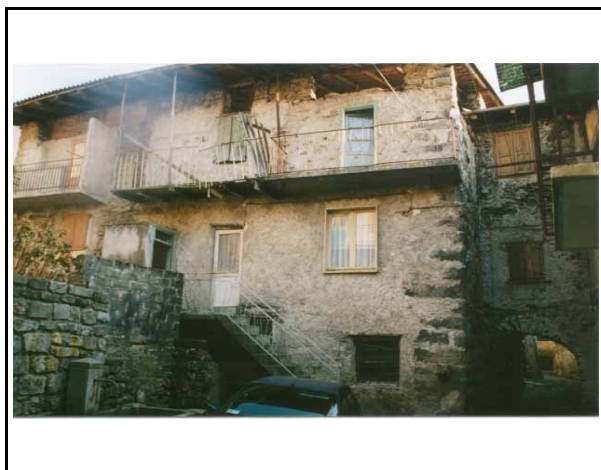
riferimento n.: 64

localizzazione: via Fontana
categoria: A2
grado di conservazione: parzialmente degradato
destinazione d'uso prevalente: residenziale
destinazione prevalente fabbricati accessori: nessuno

note e prescrizioni i blocchi d'angolo sulla pubblica via sono particolarmente importanti e lasciano spazio all'ipotesi di casa torre; tutela delle caratteristiche tipologiche tradizionali in caso di intervento edilizio

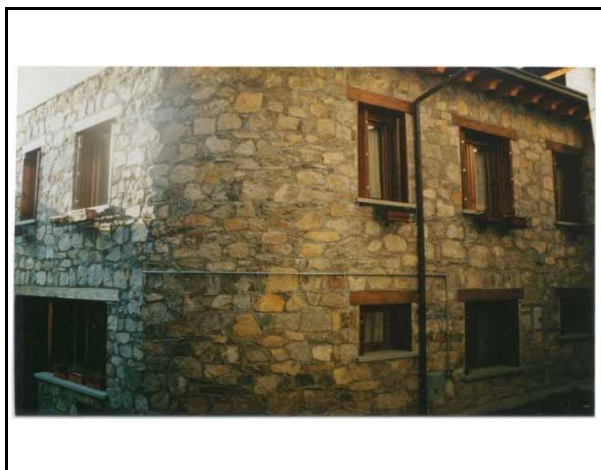
riferimento n.:	66
------------------------	----

localizzazione: via Martina / via Croce

grado di conservazione: non degradato

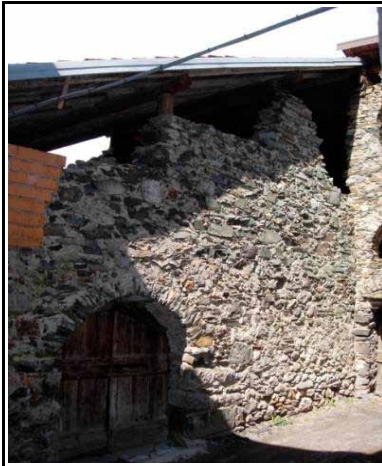
riferimento n.: 68

localizzazione: via Martina / via Fontana 2

grado di conservazione: parzialmente degradato

superfettazioni: prospetto sud su via Martina ricostruito con blocchi di laterizio lasciati al rustico

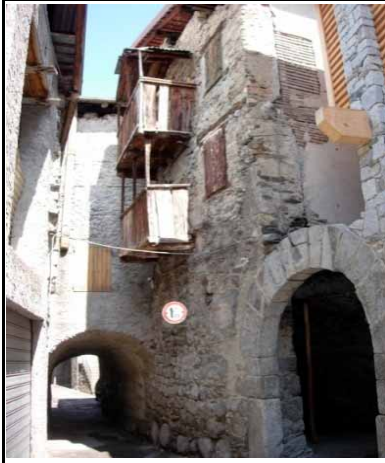
riferimento n.: 69

localizzazione: via Fontana 2
categoria: A2
grado di conservazione: molto degradato
destinazione d'uso prevalente: residenziale - non utilizzato
destinazione prevalente fabbricati accessori: nessuna

superfetazioni: nessuna

note e prescrizioni forme rustiche e cattiva conservazione non rendono giustizia ad un edificio che doveva probabilmente essere tra i più importanti della comunità. Proporzioni e materiali da tutelare in caso di intervento edilizio; ripristino/conservazione pregevole cortile interno

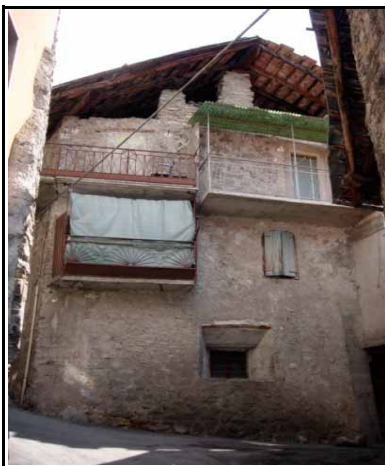
riferimento n.: 70

localizzazione: via Croce 8
categoria: A2
grado di conservazione: parzialmente degradato
destinazione d'uso prevalente: residenziale - non utilizzato
destinazione prevalente fabbricati accessori: nessuno

note e prescrizioni proporzioni e materiali tipici della tradizione locale da tutelare in caso di interventi edilizi; eliminazione delle superfetazioni

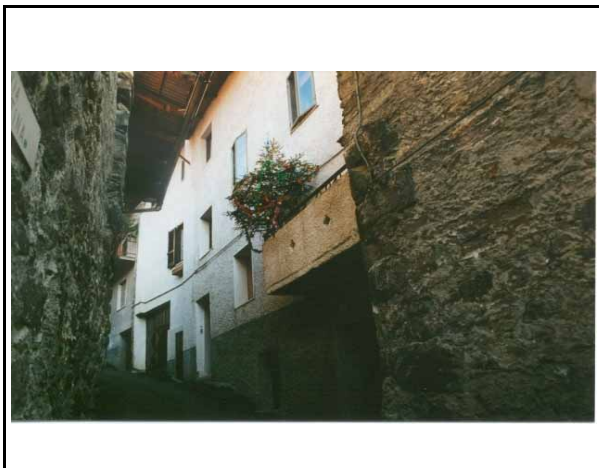
riferimento n.: 71

localizzazione: via Martina 2-4

grado di conservazione: non degradato

superfetazioni: nessuna

note e prescrizioni l'edificio costruito/ricostruito in epoca recente ha perso completamente i caratteri architettonici che caratterizzano il contesto rurale; in caso di intervento edilizio si consiglia il riordino delle aperture in facciata, la sostituzione di tapparelle con ante, l'utilizzo di serramenti in legno e la eliminazione di cornici alle aperture in lastra di travertino e simili

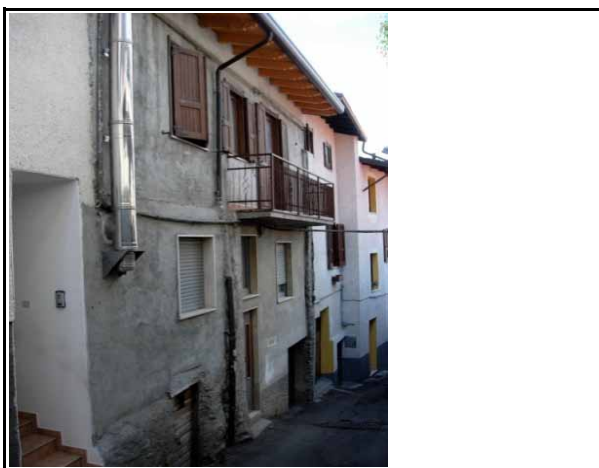
riferimento n.: 72

localizzazione: via Martina

grado di conservazione: non degradato

note e prescrizioni l'edificio costruito/ricostruito in epoca recente ha perso completamente i caratteri architettonici che caratterizzano il contesto rurale; in caso di intervento edilizio si consiglia il riordino delle aperture in facciata, la sostituzione di tapparelle con ante, l'utilizzo di serramenti in legno e l'eliminazione di cornici alle aperture in lastra di travertino e simili

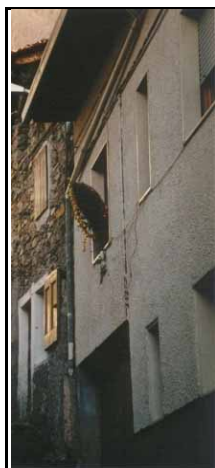
riferimento n.: 73

localizzazione: via Martina 8-10

grado di conservazione: non degradato

superfettazioni: nessuna

note e prescrizioni l'edificio costruito/ricostruito in epoca recente ha perso completamente i caratteri architettonici che caratterizzano il contesto rurale; in caso di intervento edilizio si consiglia il riordino delle aperture in facciata, la sostituzione di tapparelle con ante, l'utilizzo di serramenti in legno e l'eliminazione di cornici alle aperture in lastra di travertino e simili

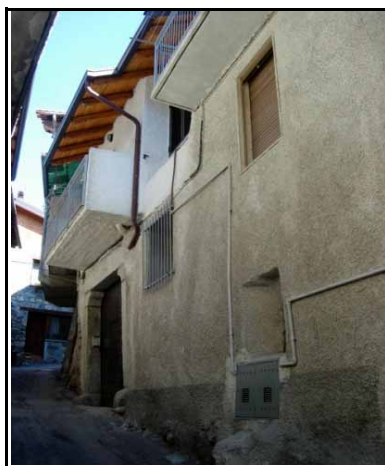
riferimento n.: 75

localizzazione: via Croce

grado di conservazione: non degradato

note e prescrizioni eliminazione delle superfettazioni; la parte di edificio ricostruito in epoca recente ha perso i caratteri architettonici che caratterizzano il contesto rurale; in caso di intervento edilizio si consiglia il riordino delle aperture in facciata, la sostituzione di tapparelle con ante, l'utilizzo di serramenti in legno e la eliminazione di cornici alle aperture in lastra di travertino e simili, il riordino dell'impiantistica esterna

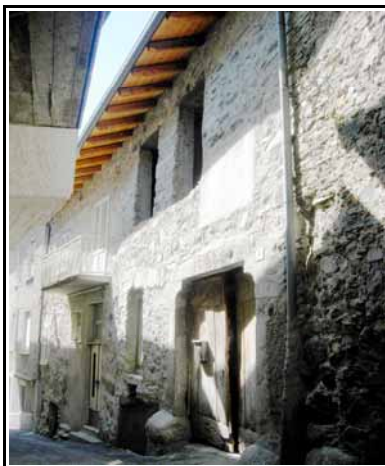
riferimento n.: 77

localizzazione: via Croce 3

grado di conservazione: non degradato

superfetazioni: nessuna

note e prescrizioni tutela e valorizzazione degli elementi della tradizione locale

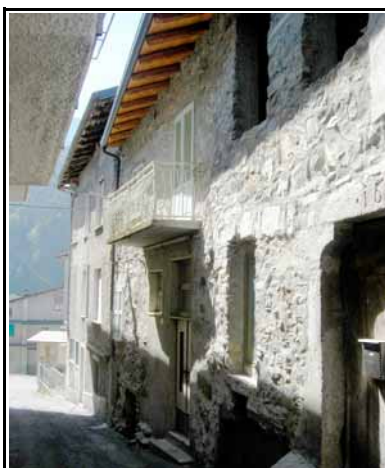
riferimento n.: 78

localizzazione: via Croce 1

grado di conservazione: non degradato

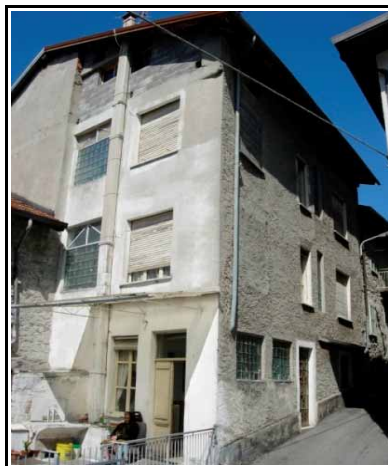
riferimento n.:	79
------------------------	----

localizzazione:	via Croce
categoria:	A4
grado di conservazione:	non degradato
destinazione d'uso prevalente:	residenziale
destinazione prevalente fabbricati accessori:	nessuna

note e prescrizioni eliminazione delle superfetazioni; l'edificio costruito/ricostruito in epoca recente ha perso completamente i caratteri architettonici che caratterizzano il contesto rurale; in caso di intervento edilizio si consiglia la sostituzione di tapparelle con ante, l'utilizzo di serramenti in legno e la eliminazione di cornici alle aperture in lastra di travertino e simili

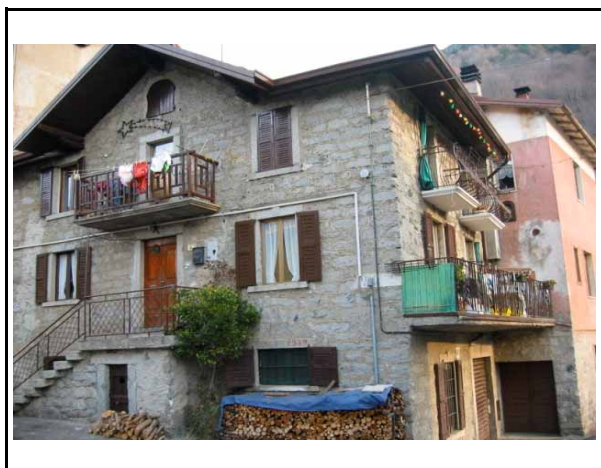
riferimento n.:	80
------------------------	----

localizzazione:	via Bonfadini 6
categoria:	A3
grado di conservazione:	non degradato
destinazione d'uso prevalente:	residenziale
destinazione prevalente fabbricati accessori:	nessuno

note e prescrizioni nessuna

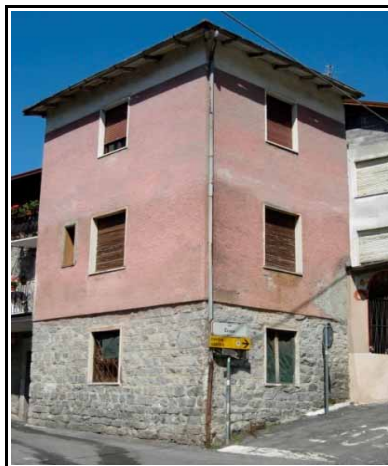
riferimento n.: 81

localizzazione: via Bonfadini
categoria: A4
grado di conservazione: non degradato
destinazione d'uso prevalente: residenziale
destinazione prevalente fabbricati accessori: nessuno

superfetazioni: nessuna

note e prescrizioni: nessuna
