Regione Lombardia - Provincia di Brescia
Comune di PAsPARDO

DOCUMENTO di PIANO - PIANO delle REGOLE

NUCLEI DI ANTICA FORMAZIONE

Schede edifici

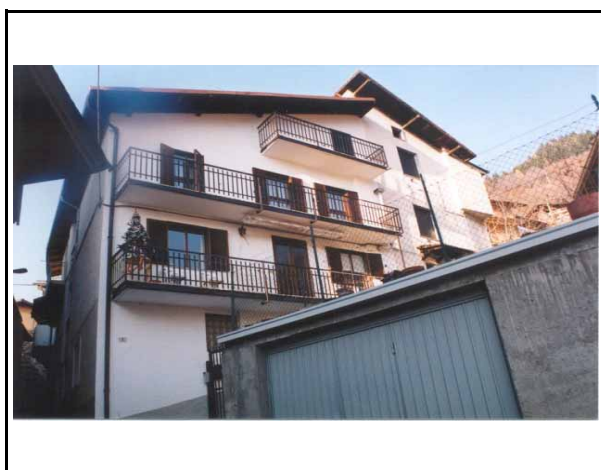
riferimento n.: 82

localizzazione: via Croce 6
categoria: A3
grado di conservazione: non degradato
destinazione d'uso prevalente: residenziale
destinazione prevalente fabbricati accessori*: garage
** vedi Schede di Analisi: ACCESSORI a 82*

note e prescrizioni: l'edificio costruito/ricostruito in epoca recente ha perso i caratteri architettonici che caratterizzano il contesto rurale

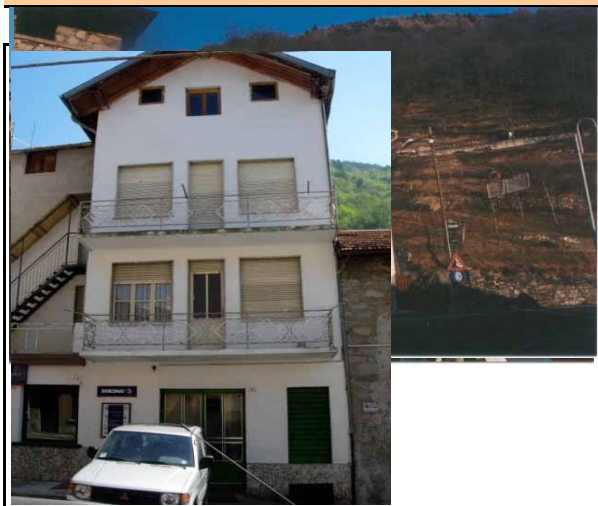
riferimento n.:	85
------------------------	----

localizzazione: via Bonfadini 8a

grado di conservazione: non degradato

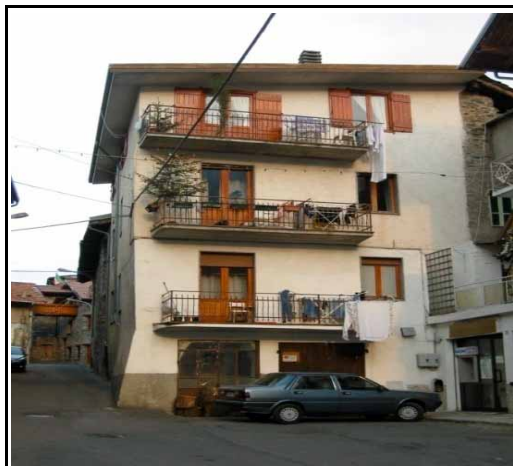
riferimento n.:	87
------------------------	----

localizzazione: via Bonfadini

grado di conservazione: non degradato

superfetazioni: nessuna

note e prescrizioni l'edificio costruito/ricostruito in epoca recente ha perso completamente i caratteri architettonici che caratterizzano il contesto rurale

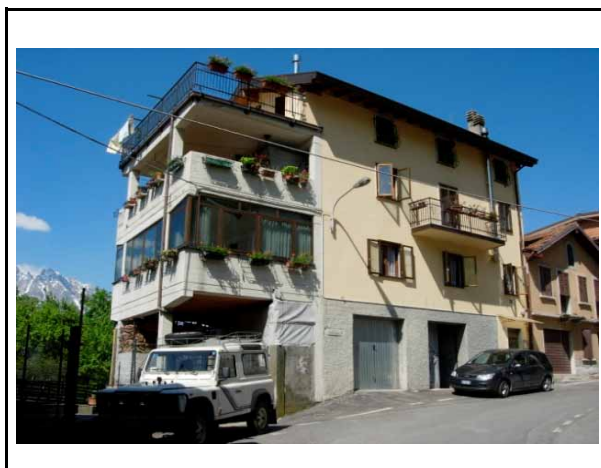
riferimento n.:	88
------------------------	----

localizzazione: via Bonfadini 3

grado di conservazione: non degradato

note e prescrizioni riordino delle parti addossate all'edificio; l'edificio costruito in epoca recente ha perso completamente i caratteri architettonici che caratterizzano il contesto rurale

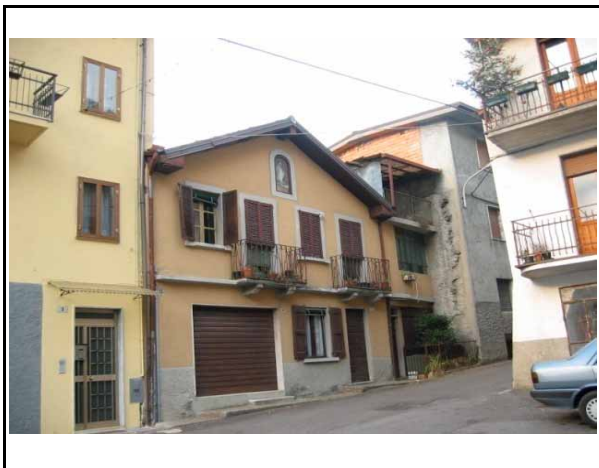
riferimento n.:	89
------------------------	----

localizzazione: via Bonfadini 3a - 5

grado di conservazione: non degradato

superfetazioni: copertura e chiusura con onduline della terrazza sulla copertura

note e prescrizioni: eliminazione superfetazioni

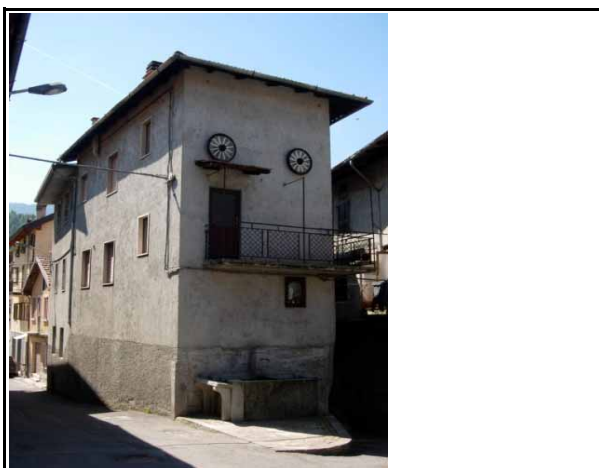
riferimento n.:	90
------------------------	----

localizzazione: via Bonfadini 7 - 9

grado di conservazione: non degradato

note e prescrizioni: l'edificio costruito/ricostruito in epoca recente ha perso completamente i caratteri architettonici che caratterizzano il contesto rurale; in caso di intervento edilizio si consiglia il riordino delle aperture in facciata, la sostituzione di tapparelle con ante, l'utilizzo di serramenti in legno e la eliminazione di cornici alle aperture in lastra di travertino e simili

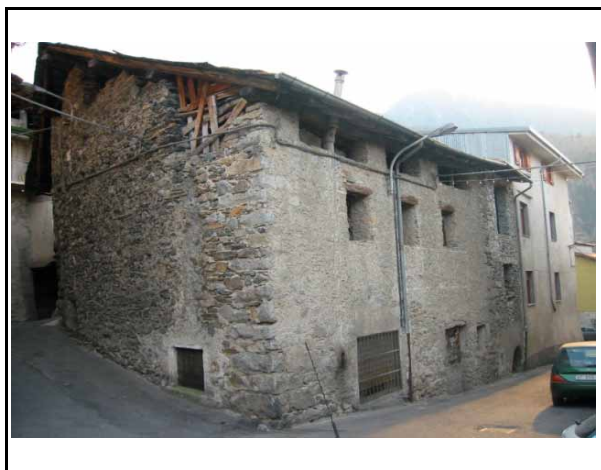
riferimento n.:	91
------------------------	----

localizzazione: via Croce

grado di conservazione: parzialmente degradato

superfetazioni: nessuna

note e prescrizioni: tutela e valorizzazione degli elementi tipici della tradizione locale

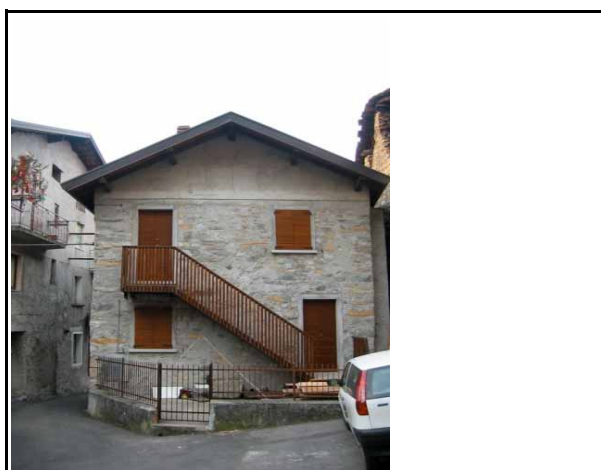
riferimento n.:	92
------------------------	----

localizzazione: via Bonfadini 17

grado di conservazione: non degradato

note e prescrizioni: nessuna

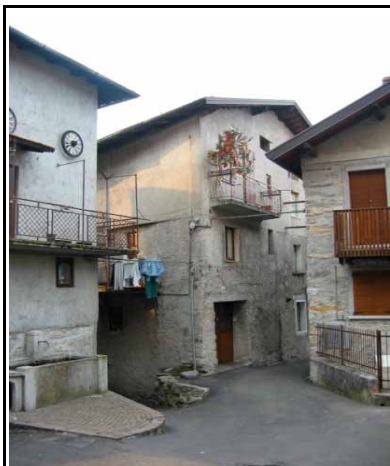
riferimento n.: 93

localizzazione: via Bonfadini 11

grado di conservazione: non degradato

superfettazioni: sulla parte rimaneggiata dell'edificio terrazze in C.A. con copertura a onduline

note e prescrizioni riordino della facciata; l'edificio costruito/ricostruito in epoca recente ha perso i caratteri architettonici che caratterizzano il contesto rurale; in caso di intervento edilizio si consiglia il riordino delle aperture in facciata, la sostituzione di tapparelle con ante, l'utilizzo di serramenti in legno e la eliminazione di cornici alle aperture in lastra di travertino e simili

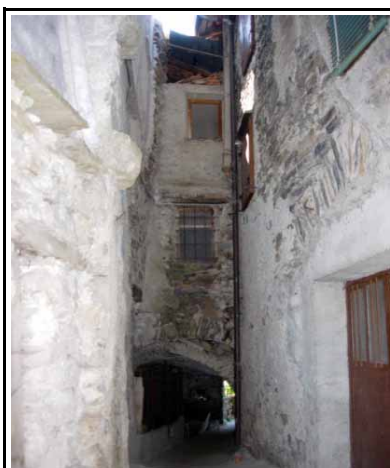
riferimento n.: 94

localizzazione: via Bonfadini

grado di conservazione: parzialmente degradato

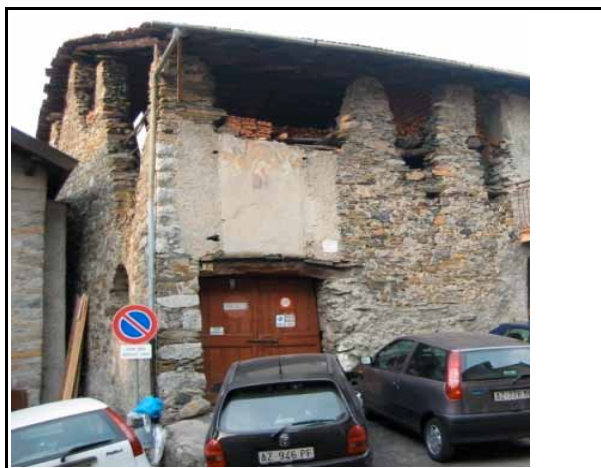
riferimento n.: 95

localizzazione: via Bonfadini 9a
categoria: A2
grado di conservazione: parzialmente degradato
destinazione d'uso prevalente: deposito
destinazione prevalente fabbricati accessori: nessuno

note e prescrizioni tutela e valorizzazione delle caratteristiche tipologiche

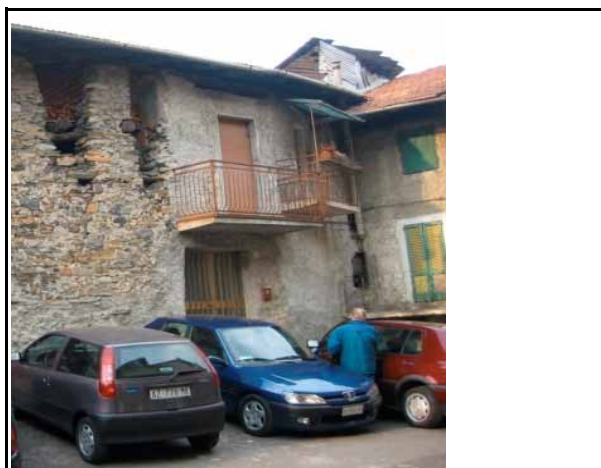
riferimento n.: 96

localizzazione: via Bonfadini 13
categoria: A2
grado di conservazione: non degradato
destinazione d'uso prevalente: residenziale non utilizzato
destinazione prevalente fabbricati accessori: nessuno

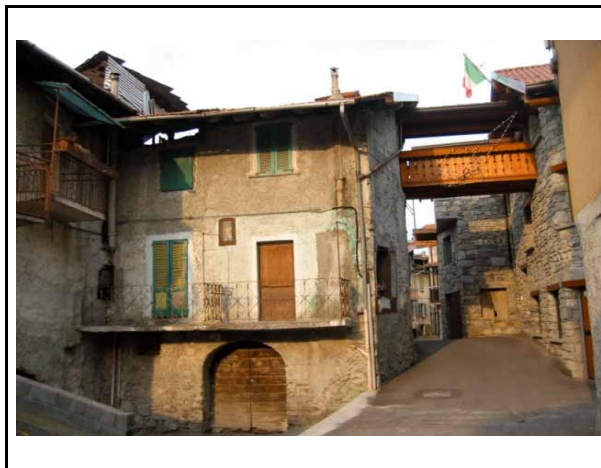
riferimento n.:	97
------------------------	----

localizzazione:	via Bonfadini
categoria:	A2
grado di conservazione:	non degradato
destinazione d'uso prevalente:	residenziale non utilizzato
destinazione prevalente fabbricati accessori:	nessuno

note e prescrizioni eliminazione delle superfetazioni e valorizzazione delle caratteristiche tipologiche tipiche

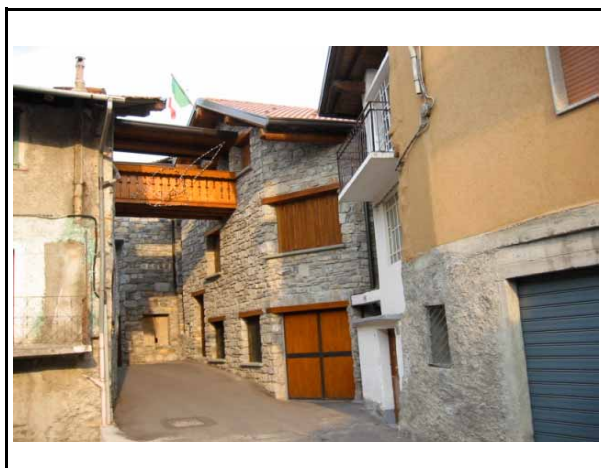
riferimento n.:	98
------------------------	----

localizzazione:	via Bonfadini 16
categoria:	A3
grado di conservazione:	non degradato
destinazione d'uso prevalente:	residenziale - sede associazione
destinazione prevalente fabbricati accessori:	nessuno

note e prescrizioni l'edificio costruito/ricostruito in epoca recente ha conservato i caratteri materici che caratterizzano il contesto storico-architettonico

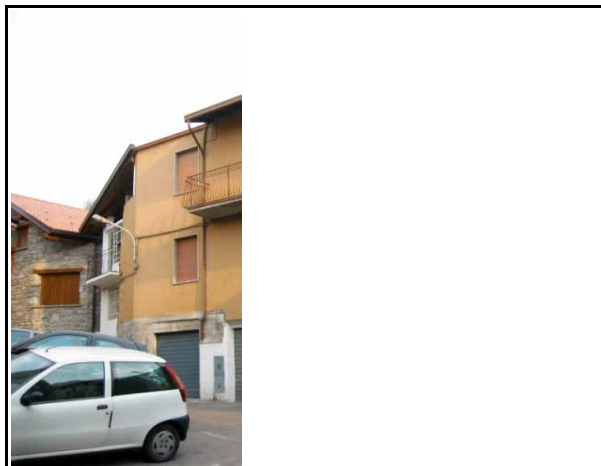
riferimento n.:	99
------------------------	----

localizzazione: via Bonfadini 12 - 14

superfettazioni: terrazze e sovrastrutture di epoca recente per ampliamenti vari

note e prescrizioni l'edificio costruito/ricostruito in epoca recente ha perso completamente i caratteri architettonici che caratterizzano il contesto storico-architettonico

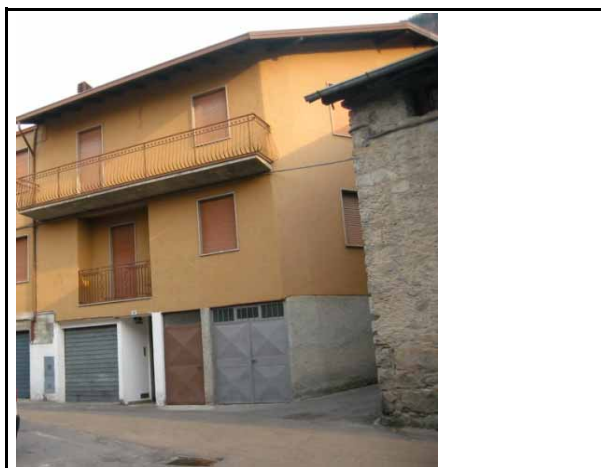
riferimento n.:	100
------------------------	-----

localizzazione: via Bonfadini 10

note e prescrizioni l'edificio costruito/ricostruito in epoca recente ha perso completamente i caratteri architettonici che caratterizzano il contesto storico-architettonico

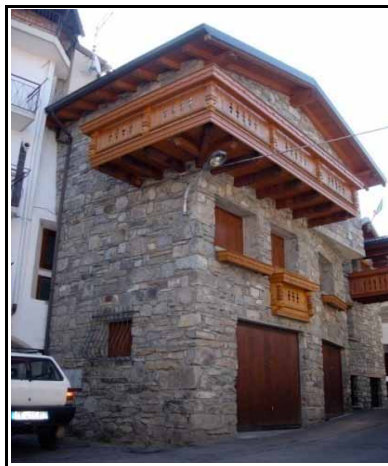
riferimento n.: 101

localizzazione: via Martinazzoli

note e prescrizioni l'edificio costruito/ricostruito in epoca recente ha conservato i caratteri materici che caratterizzano il contesto storico-architettonico

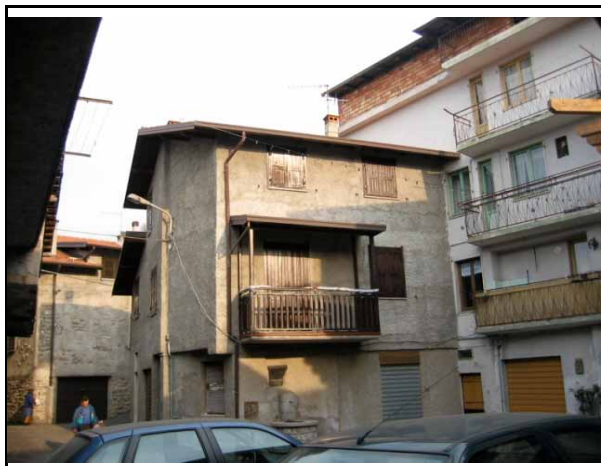
riferimento n.: 103

note e prescrizioni l'edificio costruito/ricostruito in epoca recente ha perso completamente i caratteri tipologici che caratterizzano il contesto storico-architettonico

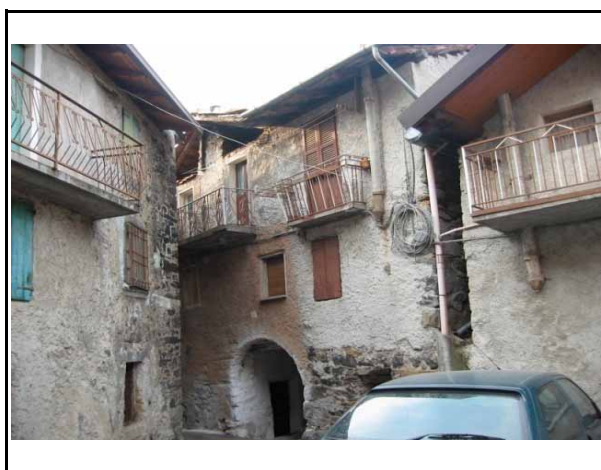
riferimento n.: 104

localizzazione: via Casa nuova 9
categoria: A2
grado di conservazione: parzialmente degradato
destinazione d'uso prevalente: residenziale non utilizzato
destinazione prevalente fabbricati accessori: nessuno

note e prescrizioni eliminazione delle superfetazioni e valorizzazione degli aspetti tipologici tipici

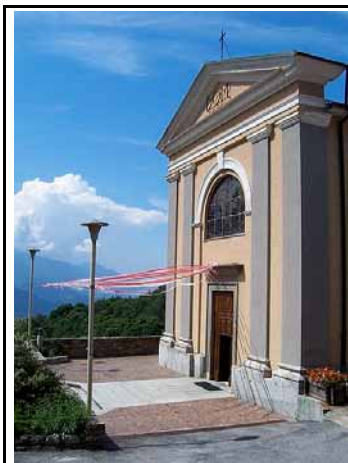
riferimento n.: 105 A

localizzazione: via Recaldini 22
categoria: A1
grado di conservazione: non degradato
destinazione d'uso prevalente: edificio di culto
Chiesa di San Gaudenzio
destinazione prevalente fabbricati accessori: garage

superfetazioni: interventi successivi, dovuti ad esigenze funzionali e decorative, hanno parzialmente modificato l'aspetto interno ed esterno dell'edificio

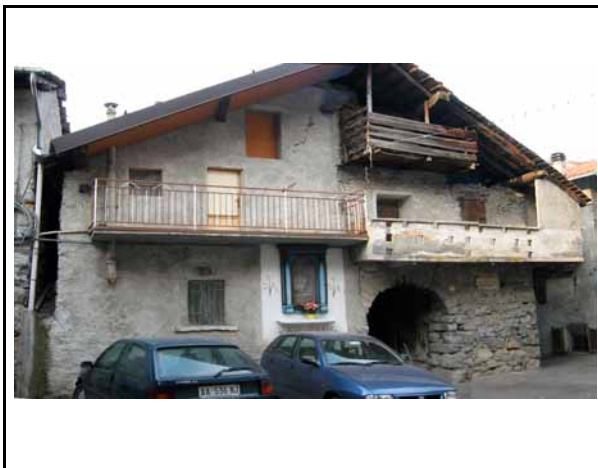
riferimento n.: 106

note e prescrizioni l'edificio risulta diviso in due metà: la prima conserva i caratteri tipici ed è molto pregevole; la seconda è stata profondamente rimaneggiata per realizzare una parte residenziale di cui si prescrive il riordino della facciata, il riordino delle aperture in facciata, la sostituzione di tapparelle con ante, l'utilizzo di serramenti in legno e la eliminazione di cornici alle aperture in lastra di travertino e simili

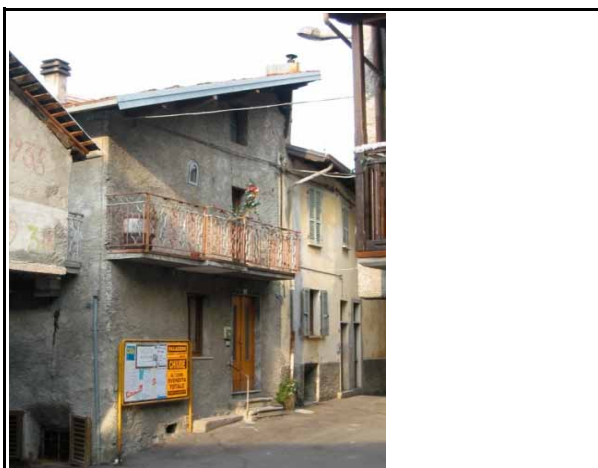
riferimento n.: 107

localizzazione: via Martinazzoli 3
categoria: A3
grado di conservazione: non degradato
destinazione d'uso prevalente: residenziale
destinazione prevalente fabbricati accessori: nessuno

superfetazioni: terrazza in C.A. e canna fumaria esterna particolarmente degradante

note e prescrizioni eliminazione superfetazioni

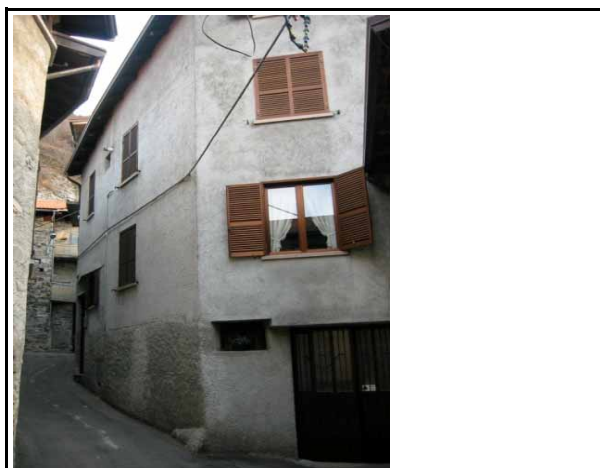
riferimento n.: 109

localizzazione: via Fontana 9
categoria: A3
grado di conservazione: non degradato
destinazione d'uso prevalente: residenziale
destinazione prevalente fabbricati accessori: nessuno

note e prescrizioni: l'edificio costruito/ricostruito in epoca recente ha perso completamente i caratteri architettonici che caratterizzano il contesto rurale

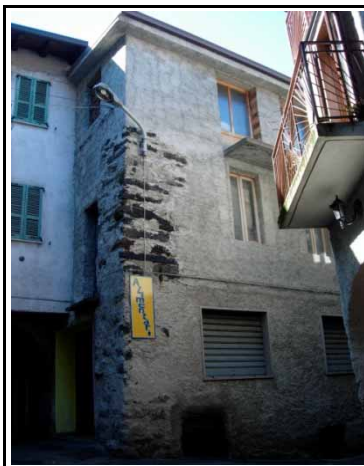
riferimento n.: 112

localizzazione: via Fontana 7
categoria: A3
grado di conservazione: non degradato
destinazione d'uso prevalente: residenziale e commerciale non utilizzato
destinazione prevalente fabbricati accessori: nessuno

note e prescrizioni l'edificio costruito/ricostruito in epoca recente ha perso i caratteri architettonici che caratterizzano il contesto rurale; in caso di intervento edilizio si consiglia il riordino delle aperture in facciata, la sostituzione di tapparelle con ante, l'utilizzo di serramenti in legno e la eliminazione di cornici alle aperture in lastra di travertino e simili

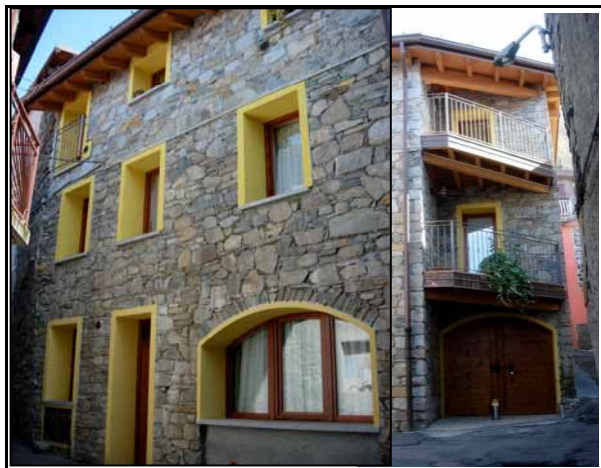
riferimento n.:	114
------------------------	-----

note e prescrizioni l'edificio ricostruito in epoca recente ha perso i caratteri architettonici che caratterizzano il contesto rurale

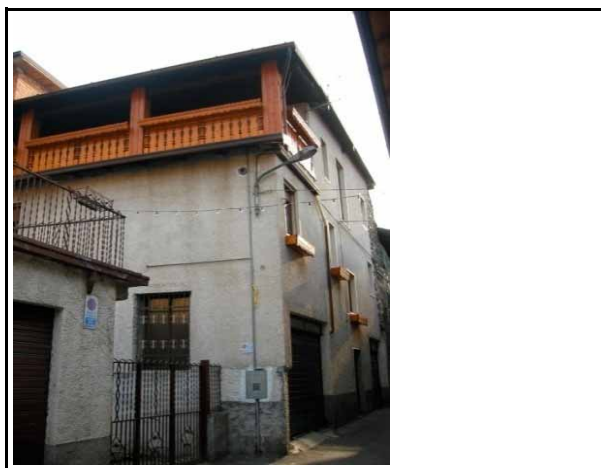
riferimento n.:	115
------------------------	-----

localizzazione:	via Fontana 8
categoria:	A4
grado di conservazione:	non degradato
destinazione d'uso prevalente:	residenziale
destinazione prevalente fabbricati accessori:	nessuno

note e prescrizioni l'edificio costruito/ricostruito in epoca recente ha perso completamente i caratteri architettonici che caratterizzano il contesto rurale; in caso di intervento edilizio si consiglia il riordino delle aperture in facciata, la sostituzione di tapparelle con ante, l'utilizzo di serramenti in legno e la eliminazione di cornici alle aperture in lastra di travertino e simili

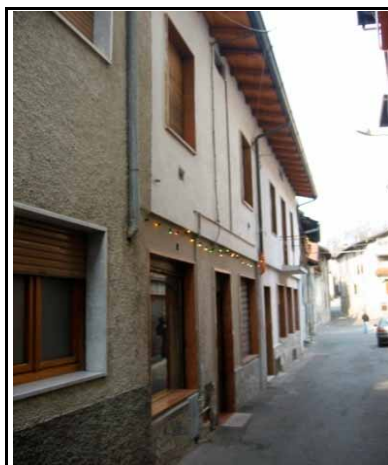
riferimento n.:	116
------------------------	-----

localizzazione:	via Fontana 15
categoria:	A4
grado di conservazione:	non degradato
destinazione d'uso prevalente:	residenziale - commerciale a PT
destinazione prevalente fabbricati accessori:	nessuno

note e prescrizioni l'edificio costruito/ricostruito in epoca recente ha perso completamente i caratteri architettonici che caratterizzano il contesto rurale; in caso di intervento edilizio si consiglia il riordino delle aperture in facciata, la sostituzione di tapparelle con ante, l'utilizzo di serramenti in legno e la eliminazione di cornici alle aperture in lastra di travertino e simili

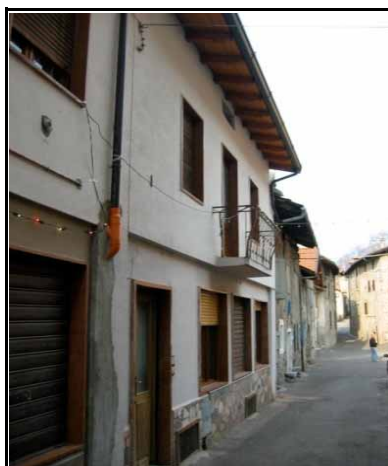
riferimento n.:	117
------------------------	-----

localizzazione:	via Fontana
categoria:	A4
grado di conservazione:	non degradato
destinazione d'uso prevalente:	residenziale
destinazione prevalente fabbricati accessori:	nessuna

note e prescrizioni l'edificio costruito/ricostruito in epoca recente ha perso completamente i caratteri architettonici che caratterizzano il contesto rurale; in caso di intervento edilizio si consiglia il riordino delle aperture in facciata, la sostituzione di tapparelle con ante, l'utilizzo di serramenti in legno e la eliminazione di cornici alle aperture in lastra di travertino e simili

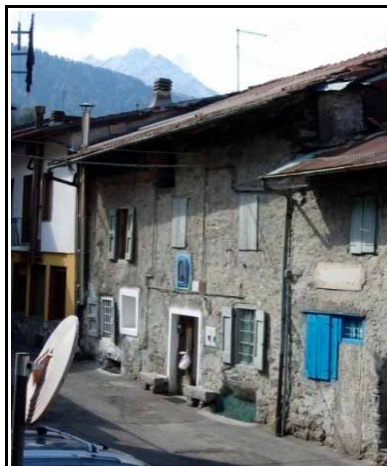
riferimento n.: 118

localizzazione: via Fontana 19
categoria: A2
grado di conservazione: parzialmente degradato
destinazione d'uso prevalente: residenziale
destinazione prevalente fabbricati accessori: nessuno

superfetazioni: sul retro addossamento di sovrastrutture in C.A. e laterizio

note e prescrizioni proporzioni e materiali tipici della tradizione locale da tutelare in caso di interventi edilizi

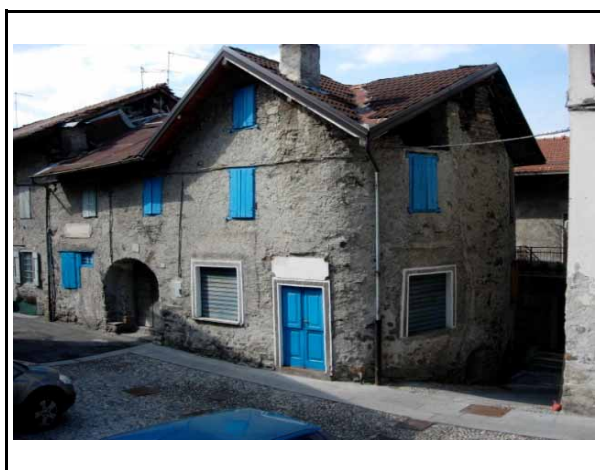
riferimento n.: 119

localizzazione: via Fontana 21 - 21a
categoria: A2
grado di conservazione: non degradato
destinazione d'uso prevalente: residenziale - non utilizzato
destinazione prevalente fabbricati accessori: nessuno

note e prescrizioni proporzioni e materiali tipici della tradizione locale da tutelare in caso di interventi edilizi; in caso di intervento edilizio si consiglia la sostituzione di tapparelle con ante, l'utilizzo di serramenti in legno e la eliminazione di cornici alle aperture in lastra di travertino e simili

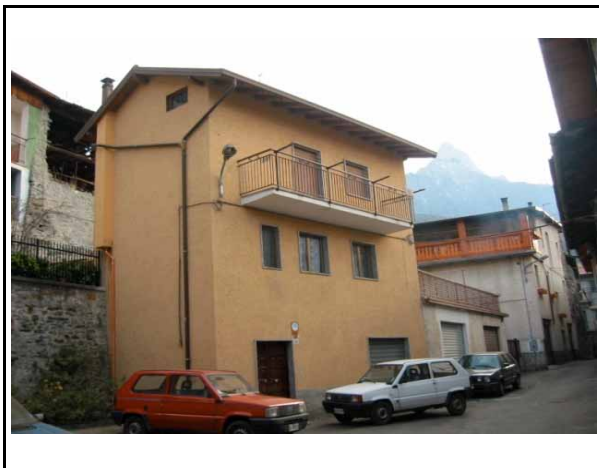
riferimento n.: 120

localizzazione: via Fontana 10

note e prescrizioni l'edificio costruito/ricostruito in epoca recente ha perso completamente i caratteri architettonici che caratterizzano il contesto rurale; in caso di intervento edilizio si consiglia il riordino delle aperture in facciata, la sostituzione di tapparelle con ante, l'utilizzo di serramenti in legno e la eliminazione di cornici alle aperture in lastra di travertino e simili

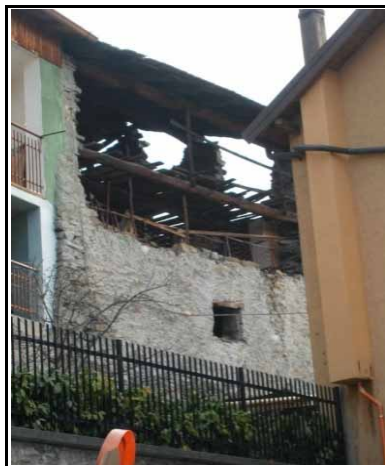
riferimento n.: 124

localizzazione: via Fontana

grado di conservazione: molto degradato

note e prescrizioni proporzioni e materiali tipici della tradizione locale da tutelare in caso di interventi edilizi; il fabbricato risulta pericolante si prescrive la messa in sicurezza dello stesso

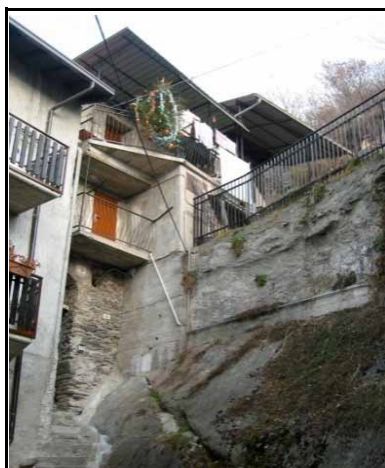
riferimento n.: 125

localizzazione: via Fontana 14

note e prescrizioni demolizione delle superfetazioni e riordino del fronte; l'edificio costruito/ricostruito in epoca recente ha perso i caratteri architettonici che caratterizzano il contesto rurale; in caso di intervento edilizio si consiglia il riordino delle aperture in facciata, la sostituzione di tapparelle con ante, l'utilizzo di serramenti in legno e la eliminazione di cornici alle aperture in lastra di travertino e simili

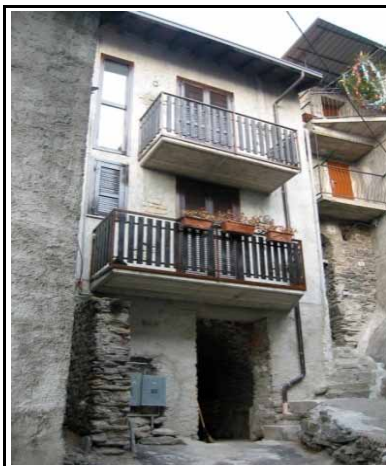
riferimento n.: 126

localizzazione: via Fontana
categoria: A3
grado di conservazione: non degradato
destinazione d'uso prevalente: residenziale
destinazione prevalente fabbricati accessori: nessuno

elementi di pregio* al piano terra è visibile portale con incisa nell'architrave la datazione
** vedi Schede di Analisi: [ELEMENTI DI PREGIO p 126 .1 - p 126 .2](#)*

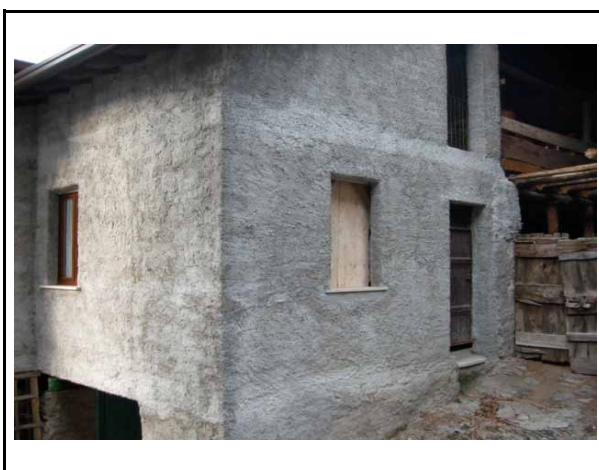
riferimento n.: 127

localizzazione: via Fontana
categoria: A4
grado di conservazione: non degradato
destinazione d'uso prevalente: deposito
destinazione prevalente fabbricati accessori: nessuno

note e prescrizioni l'edificio costruito/ricostruito in epoca recente ha perso completamente i caratteri architettonici che caratterizzano il contesto rurale; in caso di intervento edilizio si consiglia il riordino delle aperture in facciata, la sostituzione di tapparelle con ante, l'utilizzo di serramenti in legno e la eliminazione di cornici alle aperture in lastra di travertino e simili

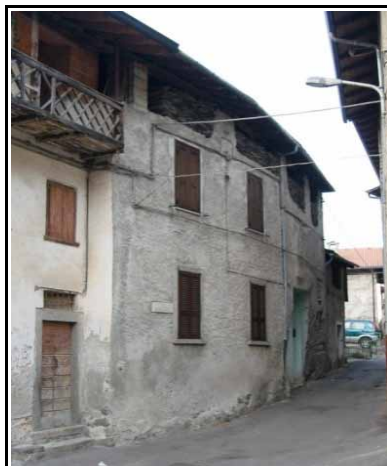
riferimento n.: 130

localizzazione: via Recaldini
categoria: A2
grado di conservazione: non degradato
destinazione d'uso prevalente: residenziale - non utilizzato
destinazione prevalente fabbricati accessori: non utilizzato

superfetazioni: nessuna

note e prescrizioni: proporzioni e materiali tipici della tradizione locale da tutelare in caso di interventi edilizi; riordino dell'impiantistica in facciata

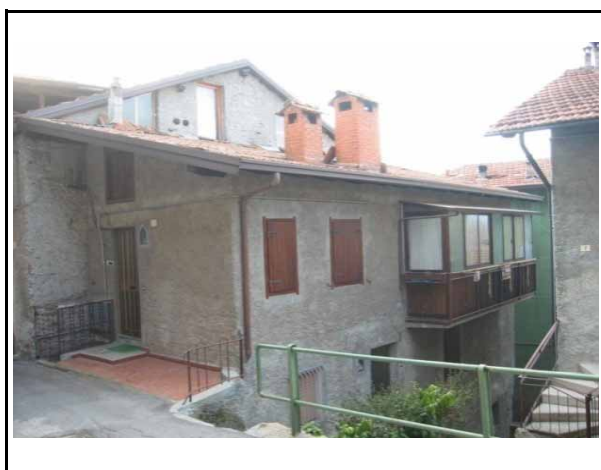
riferimento n.: 131

localizzazione: via Recaldini 5
categoria: A3
grado di conservazione: non degradato
destinazione d'uso prevalente: residenziale
destinazione prevalente fabbricati accessori: nessuno

note e prescrizioni: demolizione delle superfetazioni

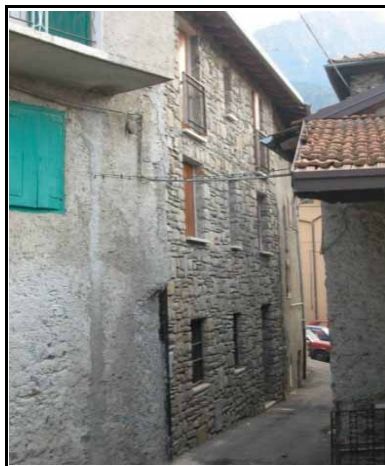
riferimento n.:	132
------------------------	-----

localizzazione:	via Recaldini
categoria:	A3
grado di conservazione:	non degradato
destinazione d'uso prevalente:	residenziale
destinazione prevalente fabbricati accessori:	nessuno

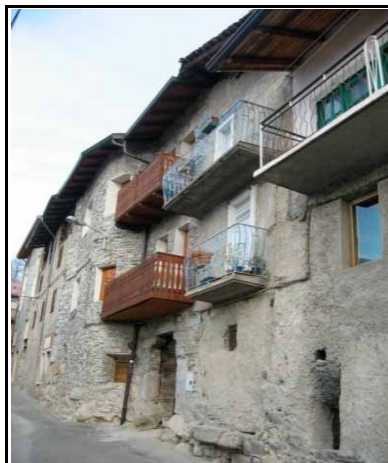
riferimento n.: 134

localizzazione: via Recaldini 6

grado di conservazione: non degradato

superfetazioni: terrazza in C.A. incongrua rispetto alla tipologia del fabbricato

note e prescrizioni rimozione delle superfetazioni e riordino della facciata; proporzioni e materiali tipici della tradizione locale da tutelare in caso di interventi edilizi

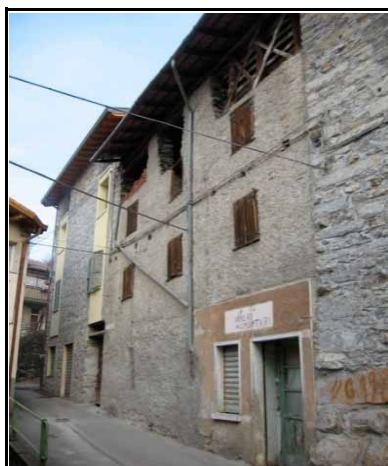
riferimento n.: 135

localizzazione: via Recaldini 8

grado di conservazione: parzialmente degradato

note e prescrizioni proporzioni e materiali tipici della tradizione locale da tutelare in caso di interventi edilizi

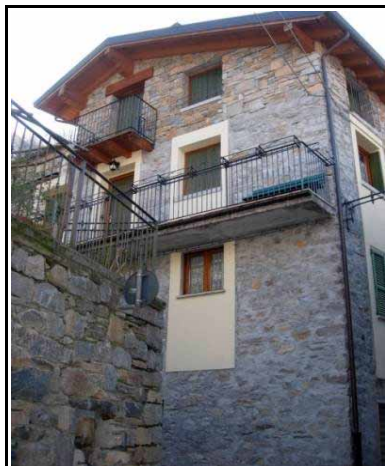
riferimento n.: 136

localizzazione: via Recaldini 10 - 10a

grado di conservazione: non degradato

superfetazioni: nessuna

note e prescrizioni: nessuna

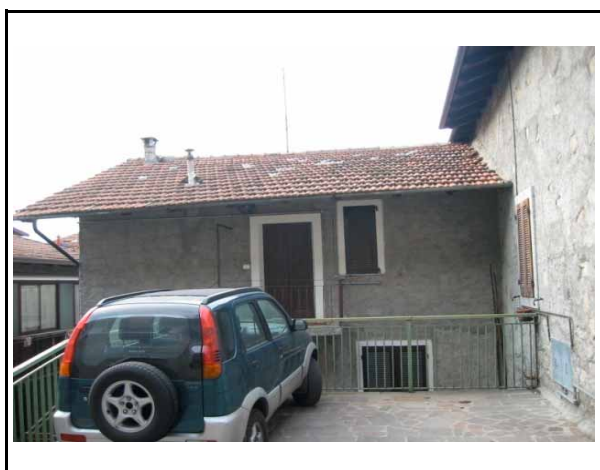
riferimento n.: 137

localizzazione: via Recaldini 7

grado di conservazione: non degradato

note e prescrizioni: nessuna

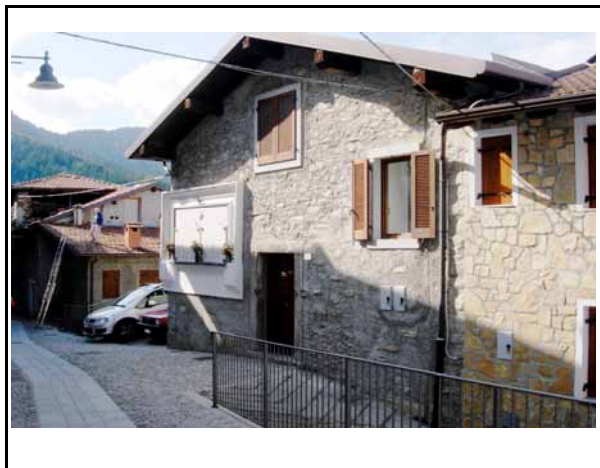
riferimento n.: 138

localizzazione: via Recaldini 11

grado di conservazione: non degradato

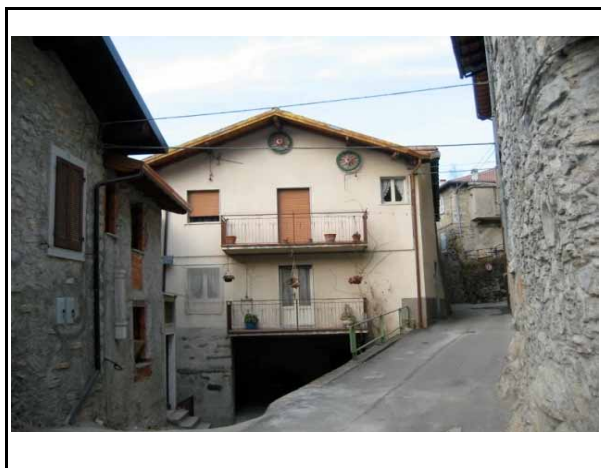
riferimento n.:	140
------------------------	-----

localizzazione: via Recaldini 15

grado di conservazione: non degradato

superfetazioni: nessuna

note e prescrizioni edificio costruito/ricostruito in epoca recente ha perso i caratteri architettonici che caratterizzano il contesto rurale; in caso di intervento edilizio si consiglia la sostituzione di tapparelle con ante, l'utilizzo di serramenti in legno e la eliminazione di cornici alle aperture in lastra di travertino e simili

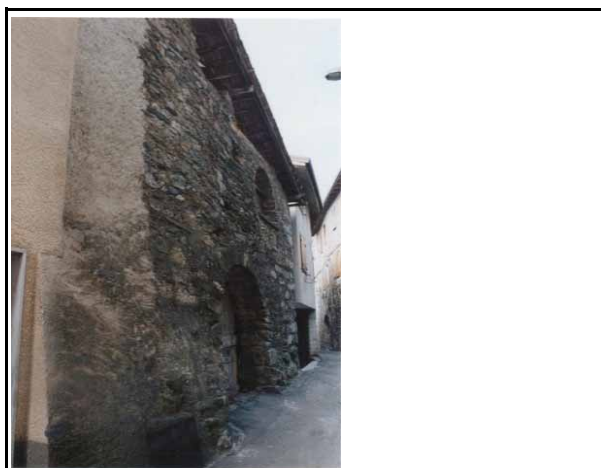
riferimento n.:	141
------------------------	-----

localizzazione: via Recaldini

grado di conservazione: parzialmente degradato

note e prescrizioni proporzioni e materiali tipici della tradizione costruttiva locale da tutelare in caso di interventi edilizi

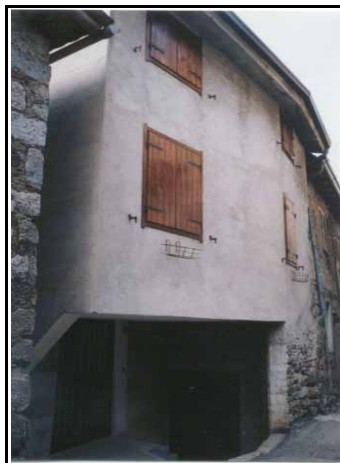
riferimento n.:	142
------------------------	-----

localizzazione: via Recaldini 17

grado di conservazione: non degradato

superfetazioni: nessuna

note e prescrizioni edificio fortemente rimaneggiato in epoca recente ha perso i caratteri architettonici che caratterizzano il contesto rurale

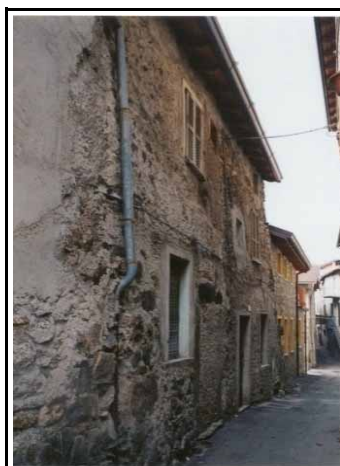
riferimento n.:	143
------------------------	-----

localizzazione: via Recaldini

grado di conservazione: molto degradato

note e prescrizioni edificio fortemente degradato con possibili problemi statici; proporzioni e materiali tipici della tradizione locale da tutelare in caso di interventi edilizi

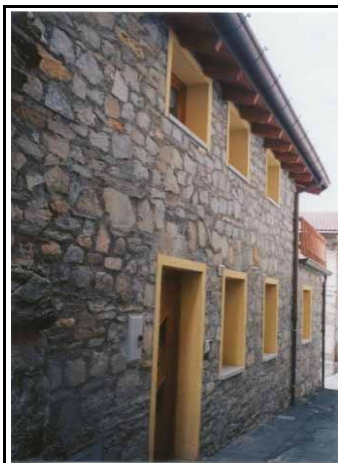
riferimento n.:	144
------------------------	-----

localizzazione: via Recaldini 19b

grado di conservazione: non degradato

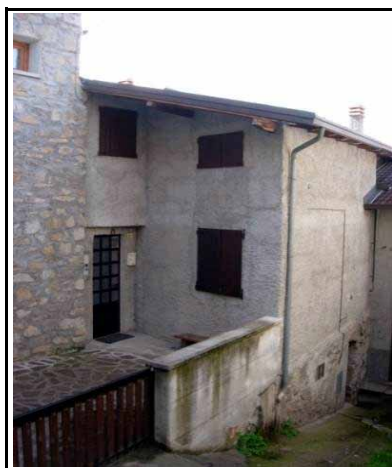
riferimento n.:	147
------------------------	-----

localizzazione:	via Recaldini 21
categoria:	A3
grado di conservazione:	non degradato
destinazione d'uso prevalente:	residenziale
destinazione prevalente fabbricati accessori:	nessuno

note e prescrizioni: nessuna

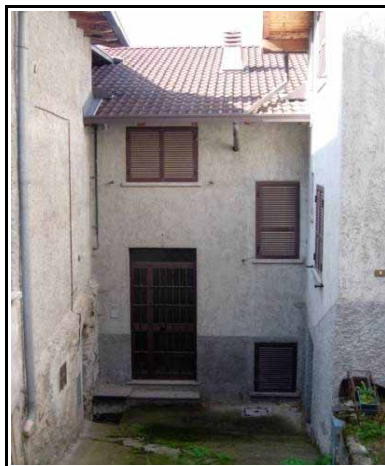
riferimento n.: 148

localizzazione: via Recaldini

grado di conservazione: non degradato

superfetazioni: nessuna

note e prescrizioni edificio, costruito/ricostruito in epoca recente, ha perso i caratteri architettonici che caratterizzano il contesto rurale; in caso di intervento edilizio si consiglia l'utilizzo di serramenti in legno e la eliminazione di cornici alle aperture in lastra di travertino e simili

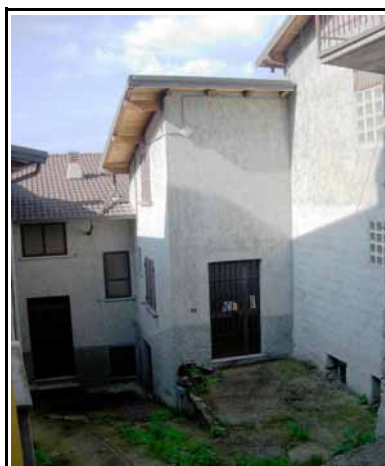
riferimento n.: 149

localizzazione: via Recaldini

grado di conservazione: non degradato

note e prescrizioni edificio, costruito/ricostruito in epoca recente, ha perso i caratteri architettonici che caratterizzano il contesto rurale; in caso di intervento edilizio si consiglia lo studio di soluzioni architettoniche che migliorino l'impatto del fabbricato; si consiglia l'utilizzo di serramenti in legno e la eliminazione di cornici alle aperture in lastra di travertino e simili

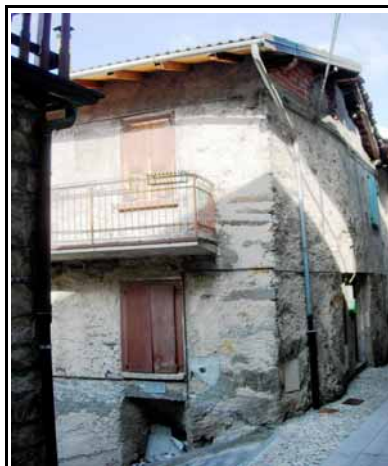
riferimento n.:	150
------------------------	-----

localizzazione:	via Recaldini
categoria:	A3
grado di conservazione:	non degradato
destinazione d'uso prevalente:	residenziale
destinazione prevalente fabbricati accessori:	nessuna

superfetazioni: terrazza in calcastruzzo incongrua

note e prescrizioni: proporzioni e materiali tipici della tradizione locale da tutelare in caso di interventi edilizi

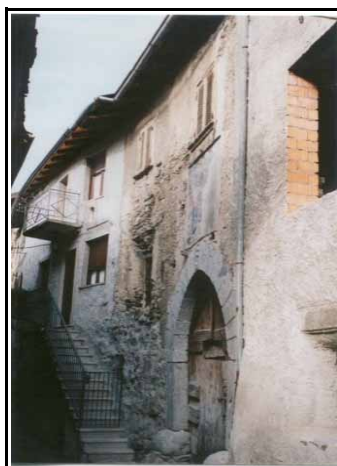
riferimento n.:	151
------------------------	-----

localizzazione:	via Recaldini 14
categoria:	A1
grado di conservazione:	parzialmente degradato
destinazione d'uso prevalente:	residenziale
destinazione prevalente fabbricati accessori:	nessuno

note e prescrizioni: in caso di interventi edilizi è necessaria la tutela e conservazione della facciata, delle proporzioni e dei materiali tipici della tradizione locale

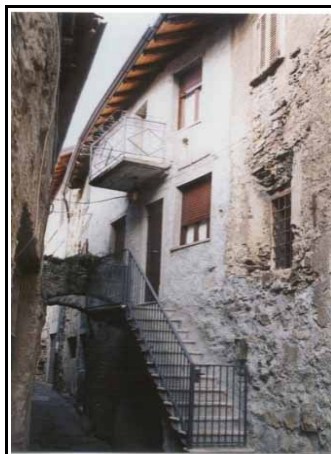
riferimento n.: 152

localizzazione: via Recaldini
categoria: A3
grado di conservazione: non degradato
destinazione d'uso prevalente: residenziale
destinazione prevalente fabbricati accessori: nessuno

superfetazioni: terrazza in C.A. incongrua

note e prescrizioni edificio fortemente rimaneggiato ha perso i caratteri architettonici che caratterizzano il contesto rurale; in caso di intervento edilizio si consiglia l'utilizzo di serramenti in legno e la eliminazione di cornici alle aperture in lastra di travertino e simili; proporzioni e materiali tipici della tradizione locale da tutelare in caso di interventi edilizi

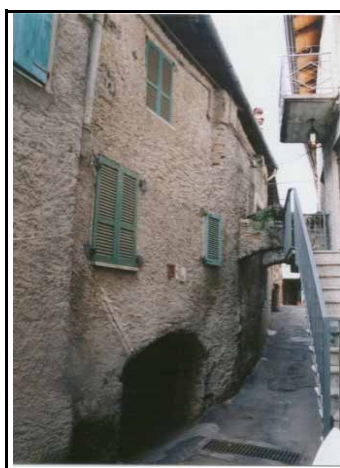
riferimento n.: 153

localizzazione: via Recaldini 27
categoria: A2
grado di conservazione: non degradato
destinazione d'uso prevalente: residenziale
destinazione prevalente fabbricati accessori: nessuno

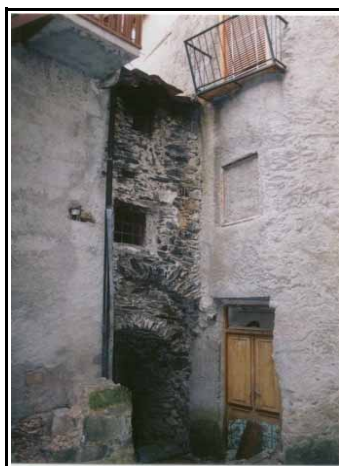
riferimento n.:	155
------------------------	-----

localizzazione:	via Recaldini
categoria:	A2
grado di conservazione:	molto degradato
destinazione d'uso prevalente:	deposito - non utilizzato
destinazione prevalente fabbricati accessori:	nessuno

note e prescrizioni proporzioni e materiali tipici della tradizione locale da tutelare in caso di interventi edilizi, in particolare gli involti dei passaggi

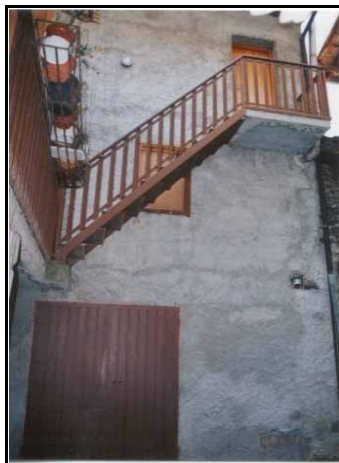
riferimento n.:	156
------------------------	-----

localizzazione:	via Recaldini
categoria:	A3
grado di conservazione:	non degradato
destinazione d'uso prevalente:	residenziale
destinazione prevalente fabbricati accessori:	nessuno

superfetazioni: sistema distributivo esterno/terrazze in C.A. in contrasto con caratteri costruttivi locali

note e prescrizioni il pregevole cortiletto è penalizzato dalla incoerenza del sistema distributivo succitato: in caso di intervento edilizio si consiglia un riordino dei prospetti e del sistema distributivo con materiali coerenti con la tradizione costruttiva locale (legno)

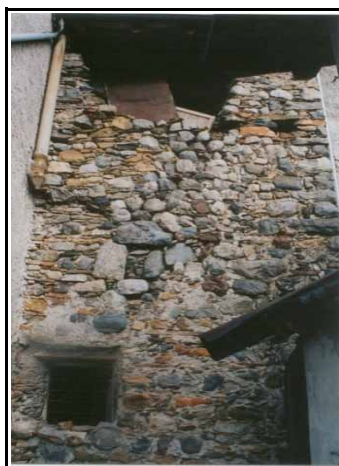
riferimento n.:	157
------------------------	-----

localizzazione:	via Recaldini
categoria:	A2
grado di conservazione:	molto degradato
destinazione d'uso prevalente:	deposito - non utilizzato
destinazione prevalente fabbricati accessori:	nessuno

note e prescrizioni in caso di interventi edilizi si conservino i contrafforti di sostegno tra gli edifici su via Recaldini

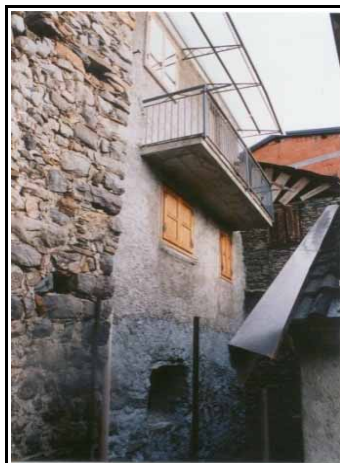
riferimento n.:	158
------------------------	-----

localizzazione:	via Recaldini
categoria:	A3
grado di conservazione:	non degradato
destinazione d'uso prevalente:	residenziale
destinazione prevalente fabbricati accessori:	nessuno

superfetazioni: terrazza in C.A. e tettoia di copertura della stessa

note e prescrizioni eliminazione superfetazioni

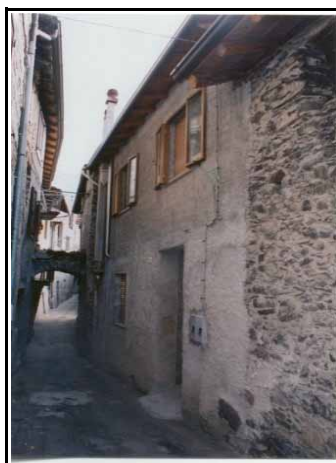
riferimento n.:	159
------------------------	-----

localizzazione:	via Recaldini
categoria:	A3
grado di conservazione:	non degradato
destinazione d'uso prevalente:	residenziale
destinazione prevalente fabbricati accessori:	nessuno

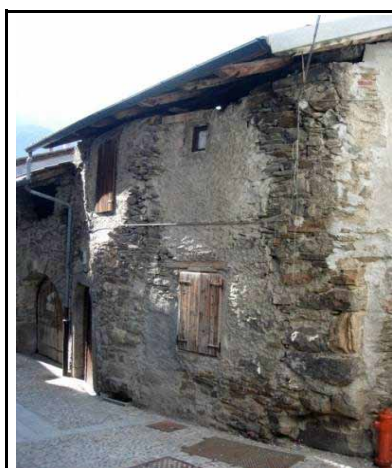
riferimento n.: 161

localizzazione: via Recaldini 31
categoria: A2
grado di conservazione: parzialmente degradato
destinazione d'uso prevalente: residenziale
destinazione prevalente fabbricati accessori: nessuno

note e prescrizioni proporzioni e materiali tipici della tradizione locale da tutelare in caso di interventi edilizi

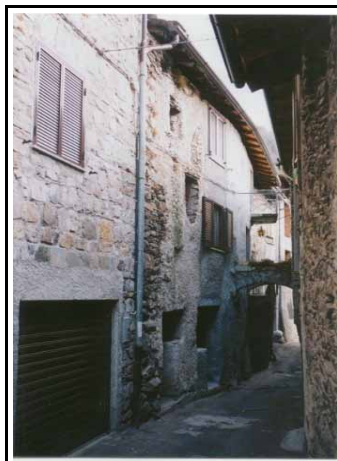
riferimento n.:	162
------------------------	-----

localizzazione:	via Recaldini
categoria:	A2
grado di conservazione:	non degradato
destinazione d'uso prevalente:	residenziale - non utilizzato
destinazione prevalente fabbricati accessori*	deposito * vedi Schede di Analisi: ACCESSORI a 162

superfetazioni: nessuna

note e prescrizioni nessuna

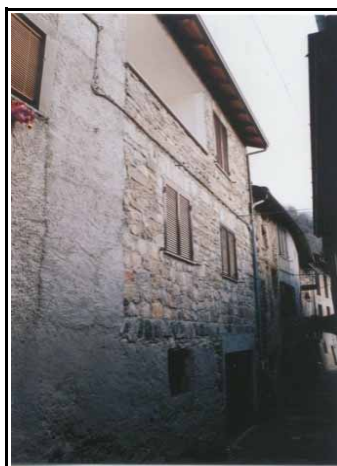
riferimento n.:	163
------------------------	-----

localizzazione:	via Recaldini
categoria:	A3
grado di conservazione:	non degradato
destinazione d'uso prevalente:	residenziale
destinazione prevalente fabbricati accessori:	nessuno

note e prescrizioni nessuno

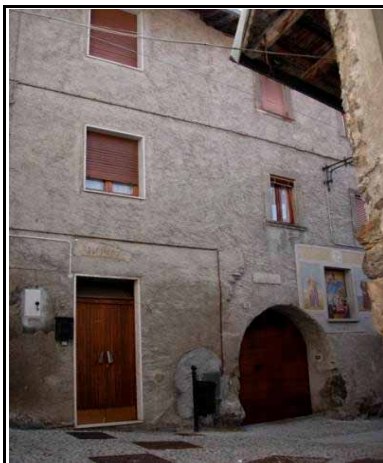
riferimento n.: 164

localizzazione: via Recaldini 18

grado di conservazione: non degradato

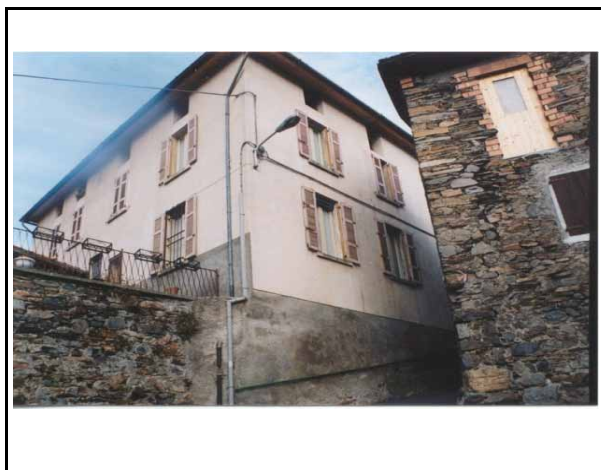
riferimento n.: 166

localizzazione: via Recaldini
categoria: A2
grado di conservazione: non degradato
destinazione d'uso prevalente: residenziale
destinazione prevalente fabbricati accessori: nessuno

superfetazioni: nessuna

note e prescrizioni: nessuna

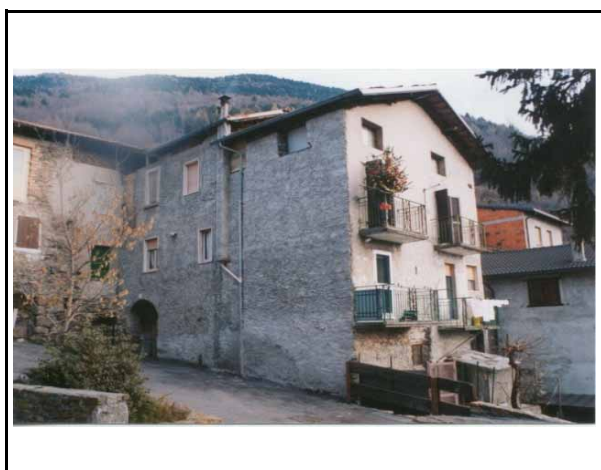
riferimento n.: 167

localizzazione: via Recaldini
categoria: A3
grado di conservazione: parzialmente degradato
destinazione d'uso prevalente: residenziale
destinazione prevalente fabbricati accessori: nessuno

note e prescrizioni: eliminazione superfetazioni; tutela degli elementi tipologici e di pregio della tradizione locale; in caso di intervento edilizio si consiglia la sostituzione di tapparelle con ante, l'utilizzo di serramenti in legno e la eliminazione di cornici alle aperture in lastra di travertino e simili

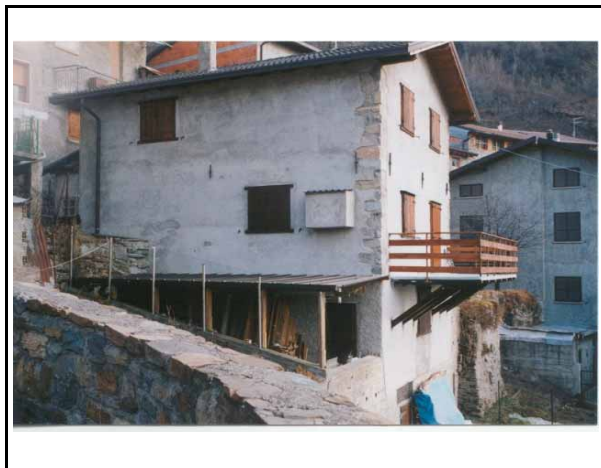
riferimento n.: 168

localizzazione: via Martinazzoli

grado di conservazione: non degradato

superfetazioni: deposito precario al P.T.

note e prescrizioni: eliminazione delle superfetazioni

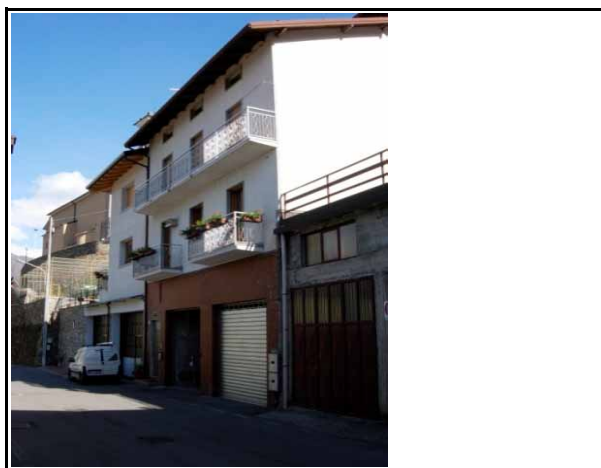
riferimento n.: 169

localizzazione: via San Gaudenzio 6

grado di conservazione: non degradato

note e prescrizioni: edificio costruito in epoca recente ha perso i caratteri architettonici che caratterizzano il contesto rurale

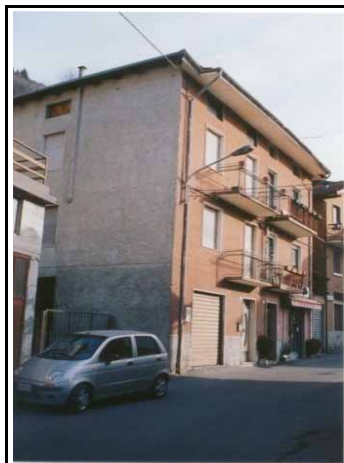
riferimento n.: 170

localizzazione: via S. Gaudenzio 2a - 4

grado di conservazione: non degradato

superfetazioni: nessuna

note e prescrizioni edificio costruito in epoca recente ha perso i caratteri architettonici che caratterizzano il contesto rurale

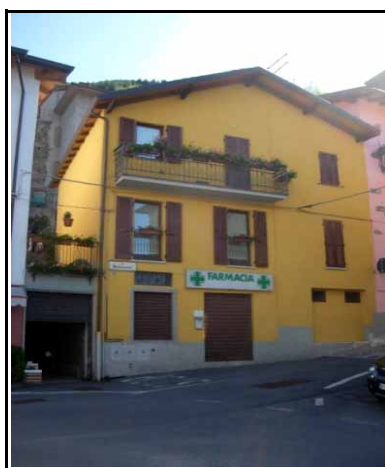
riferimento n.: 171

localizzazione: via Martinazzoli 26

grado di conservazione: non degradato

note e prescrizioni nessuna

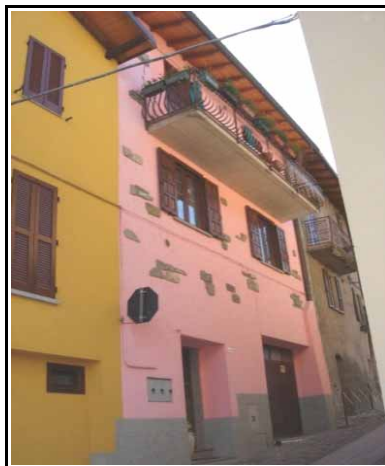
riferimento n.:	172
------------------------	-----

localizzazione: via Martinazzoli 24

grado di conservazione: non degradato

superfetazioni: nessuna

note e prescrizioni edificio costruito/ricostruito in epoca recente ha perso i caratteri architettonici che caratterizzano il contesto rurale; la messa in evidenza di conci in pietra sparsi in facciata è incoerente con la tradizione costruttiva locale

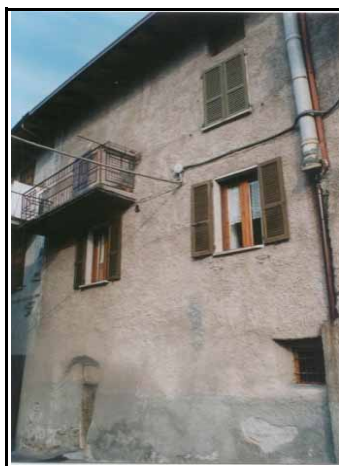
riferimento n.:	173
------------------------	-----

localizzazione: via Martinazzoli

grado di conservazione: non degradato
