Regione Lombardia - Provincia di Brescia
Comune di PAsPARDO

DOCUMENTO di PIANO - PIANO delle REGOLE

NUCLEI DI ANTICA FORMAZIONE

Schede edifici

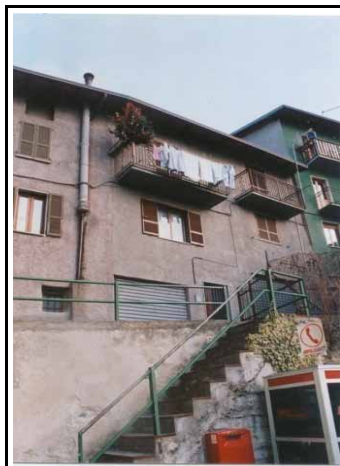
riferimento n.:	174
------------------------	-----

grado di conservazione: non degradato

superfetazioni: nessuna

note e prescrizioni: nessuna

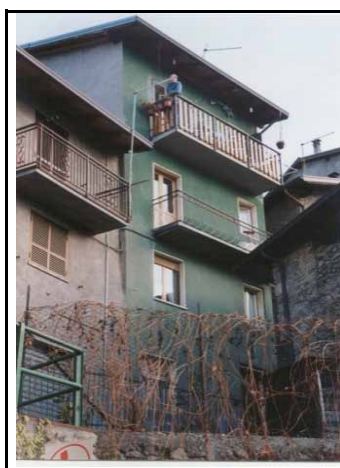
riferimento n.:	175
------------------------	-----

grado di conservazione: non degradato

note e prescrizioni: il rivestimento in facciata in piastrelle, di recente realizzazione, contrasta con la tradizione dei materiali locali; edificio costruito/ricostruito in epoca recente ha perso i caratteri architettonici che caratterizzano il contesto rurale; in caso di intervento edilizio si consiglia la sostituzione di tapparelle con ante, l'utilizzo di serramenti in legno e la eliminazione di cornici alle aperture in lastra di travertino e simili

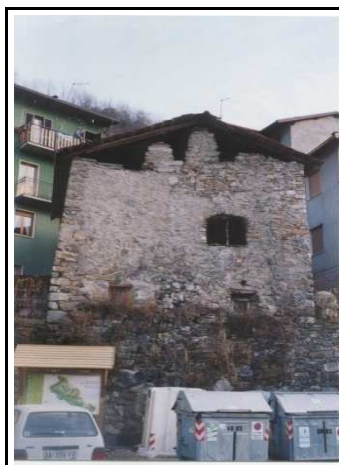
riferimento n.:	176
------------------------	-----

localizzazione:	via Martinazzoli 37
categoria:	A2
grado di conservazione:	parzialmente degradato
destinazione d'uso prevalente:	deposito/residenziale
destinazione prevalente fabbricati accessori:	nessuno

elementi di pregio: il fabbricato mantiene proporzioni e materiali tipici della tradizione locale; esempio di architettura rustica ben conservato e leggibile nella sua forza e semplicità

superfetazioni: nessuna

note e prescrizioni valorizzazione dei caratteri tipologici della tradizione locale in caso di intervento edilizio

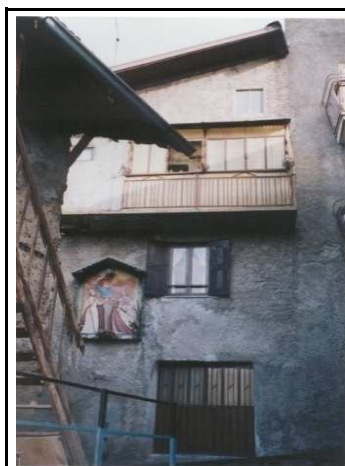
riferimento n.:	177
------------------------	-----

localizzazione:	via Martinazzoli 16
categoria:	A3
grado di conservazione:	parzialmente degradato
destinazione d'uso prevalente:	residenziale
destinazione prevalente fabbricati accessori:	nessuno

note e prescrizioni eliminazione delle superfetazioni

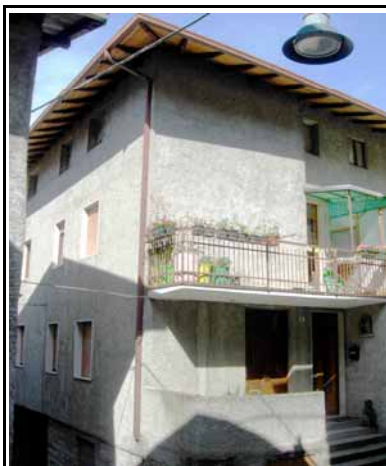
riferimento n.:	178
------------------------	-----

grado di conservazione: non degradato

superfetazioni: nessuna

note e prescrizioni edificio costruito/ricostruito in epoca recente ha perso i caratteri architettonici che caratterizzano il contesto rurale; in caso di intervento edilizio si consiglia la sostituzione di tapparelle con ante, l'utilizzo di serramenti in legno e l'eliminazione di cornici alle aperture in lastra di travertino e simili

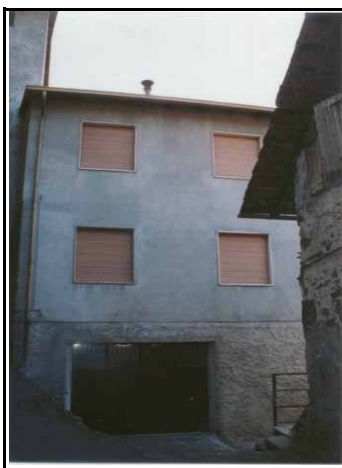
riferimento n.:	179
------------------------	-----

grado di conservazione: non degradato

note e prescrizioni edificio costruito/ricostruito in epoca recente ha perso i caratteri architettonici che caratterizzano il contesto rurale

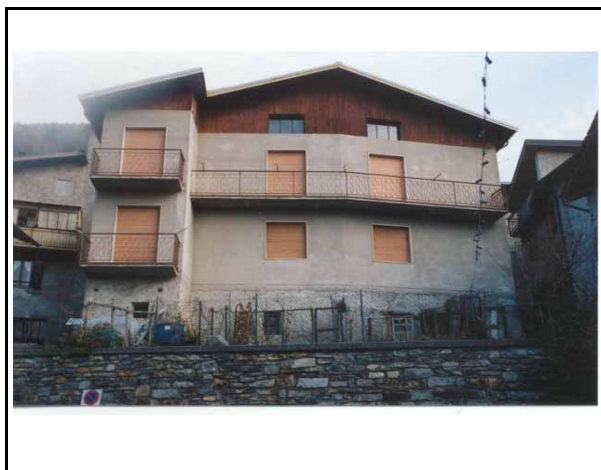
riferimento n.: 180

grado di conservazione: non degradato

superfetazioni: nessuna

note e prescrizioni: edificio costruito/ricostruito in epoca recente ha perso i caratteri architettonici che caratterizzano il contesto rurale

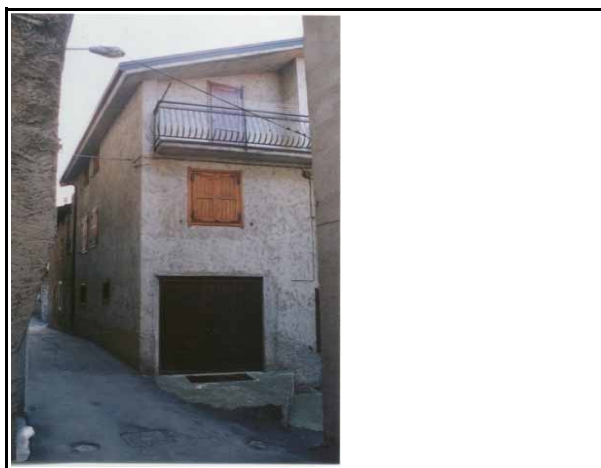
riferimento n.: 181

grado di conservazione: non degradato

note e prescrizioni: edificio costruito/ricostruito in epoca recente ha perso i caratteri architettonici che caratterizzano il contesto rurale

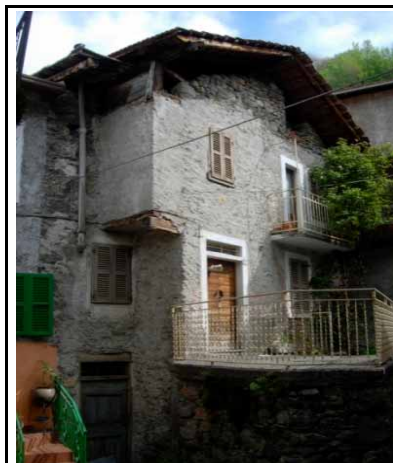
riferimento n.:	181 BIS
------------------------	---------

localizzazione:	via Martinazzoli 27
categoria:	A2
grado di conservazione:	parzialmente degradato
destinazione d'uso prevalente:	residenziale non abitato
destinazione prevalente fabbricati accessori:	nessuno

superfetazioni: nessuna

note e prescrizioni mantenimento dei caratteri tipici della tradizione locale

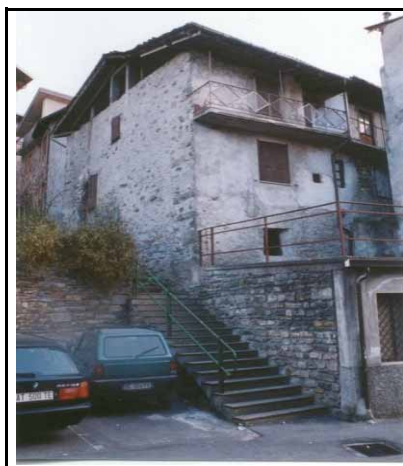
riferimento n.:	182
------------------------	-----

localizzazione:	via Martinazzoli
categoria:	A2
grado di conservazione:	parzialmente degradato
destinazione d'uso prevalente:	residenziale non utilizzato
destinazione prevalente fabbricati accessori:	nessuno

note e prescrizioni eliminazione delle superfetazioni

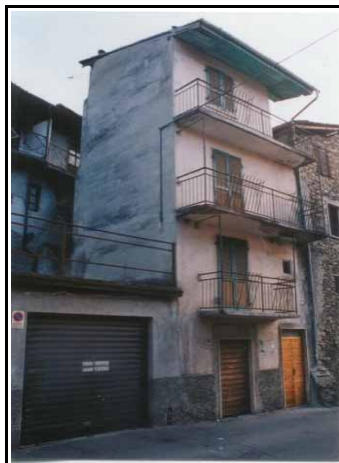
riferimento n.:	183
localizzazione:	via Roma 22
categoria:	A3
grado di conservazione:	parzialmente degradato
destinazione d'uso prevalente:	residenziale - non utilizzato
destinazione prevalente fabbricati accessori*	garage <i>* vedi Schede di Analisi: ACCESSORI a 183</i>

elementi di pregio: particolare sviluppo in verticale dell'edificio su fronte strada

superfetazioni: terrazze in C.A.

note e prescrizioni eliminazione delle superfetazioni; tutela degli elementi tipologici e di pregio della tradizione locale; edificio costruito/ricostruito in epoca recente ha perso i caratteri architettonici che caratterizzano il contesto rurale

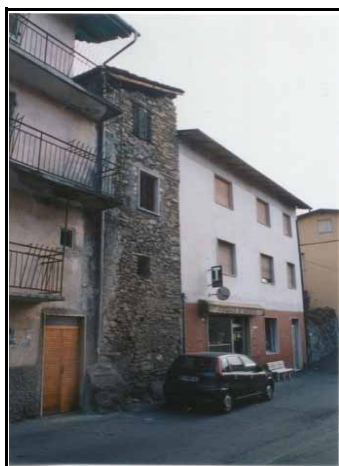
riferimento n.:	184
localizzazione:	via Roma
categoria:	A2
grado di conservazione:	parzialmente degradato
destinazione d'uso prevalente:	residenziale - non utilizzato
destinazione prevalente fabbricati accessori:	nessuno

elementi di pregio: mantiene proporzioni e materiali tipici della tradizione locale; particolare lo sviluppo in verticale su fronte strada

note e prescrizioni conservazione degli elementi tipologici formali della tradizione locale in caso di intervento edilizio

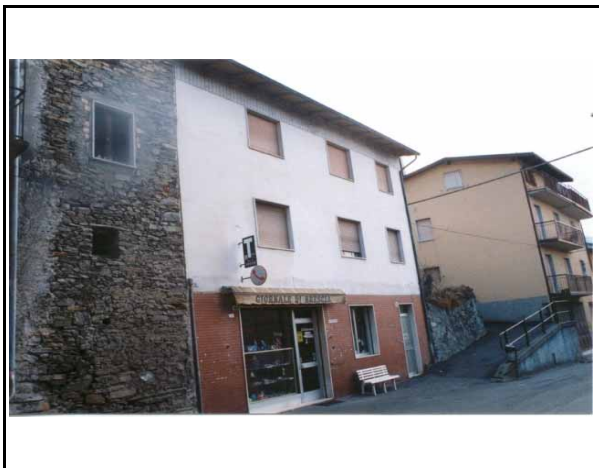
riferimento n.:	185
------------------------	-----

grado di conservazione: non degradato

superfetazioni: nessuna

note e prescrizioni edificio costruito/ricostruito in epoca recente ha perso i caratteri architettonici che caratterizzano il contesto rurale

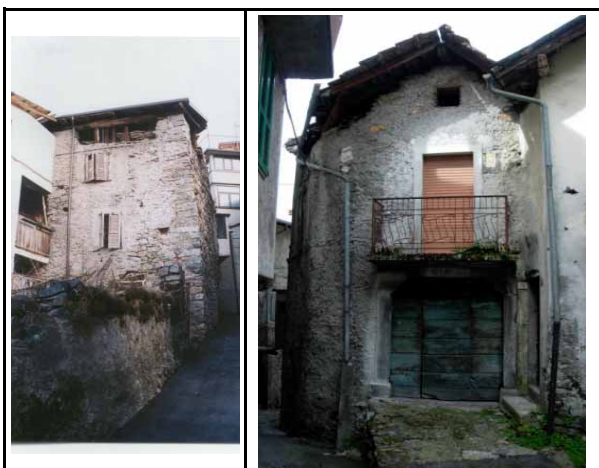
riferimento n.:	186
------------------------	-----

grado di conservazione: parzialmente degradato

note e prescrizioni demolizione superfetazioni; in caso di intervento edilizio mantenimento dei caratteri tipologici della tradizione locale e si consiglia la sostituzione di tapparelle con ante, l'utilizzo di serramenti in legno, l'eliminazione di cornici alle aperture in lastra di travertino e simili

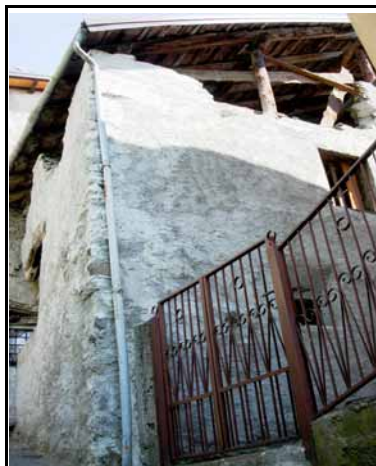
riferimento n.: 187

localizzazione: via Martinazzoli
categoria: A2
grado di conservazione: parzialmente degradato
destinazione d'uso prevalente: deposito
destinazione prevalente fabbricati accessori: nessuno

superfetazioni: nessuna

note e prescrizioni in caso di intervento edilizio mantenimento dei caratteri tipologici della tradizione locale

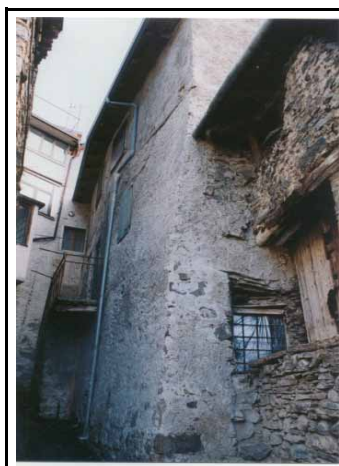
riferimento n.: 188

localizzazione: via Martinazzoli
categoria: A2
grado di conservazione: parzialmente degradato
destinazione d'uso prevalente: residenziale non utilizzato
destinazione prevalente fabbricati accessori: nessuno

note e prescrizioni in caso di intervento edilizio mantenimento dei caratteri tipologici della tradizione locale

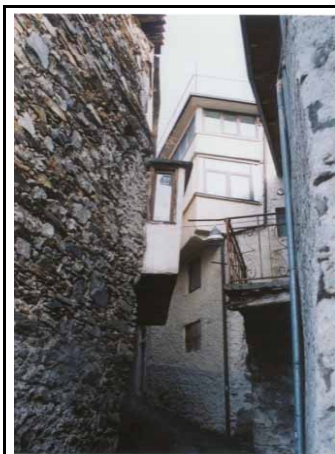
riferimento n.: 189

grado di conservazione: non degradato

superfetazioni: aggiunta di terrazze successivamente chiuse con coperture e serramenti aggettanti su pubblica via

note e prescrizioni eliminazione delle superfetazioni; edificio costruito/ricostruito in epoca recente ha perso i caratteri architettonici che caratterizzano il contesto rurale; in caso di intervento edilizio si consiglia la sostituzione di tapparelle con ante, l'utilizzo di serramenti in legno e l'eliminazione di cornici alle aperture in lastra di travertino e simili

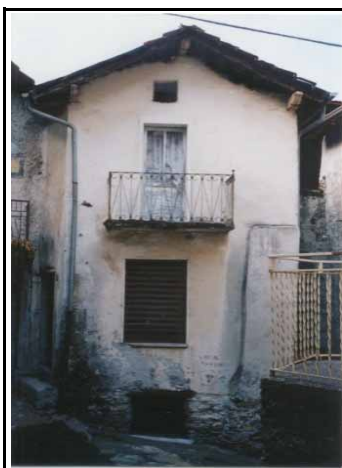
riferimento n.: 190

grado di conservazione: parzialmente degradato

note e prescrizioni eliminazione delle superfetazioni; in caso di intervento edilizio conservazione e valorizzazione degli elementi della tradizione tipologica locale; si consiglia la sostituzione di tapparelle con ante, l'utilizzo di serramenti in legno e l'eliminazione di cornici alle aperture in lastra di travertino e simili

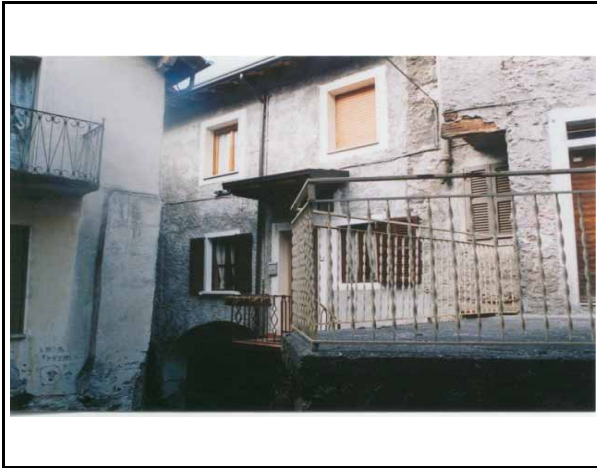
riferimento n.: 191

grado di conservazione: non degradato

superfetazioni: scala in C.A. piastrellata in gres

note e prescrizioni: in caso di intervento edilizio conservazione e valorizzazione degli elementi della tradizione tipologica locale; si consiglia la sostituzione di tapparelle con ante, l'utilizzo di serramenti in legno e l'eliminazione di cornici alle aperture in lastra di travertino e simili

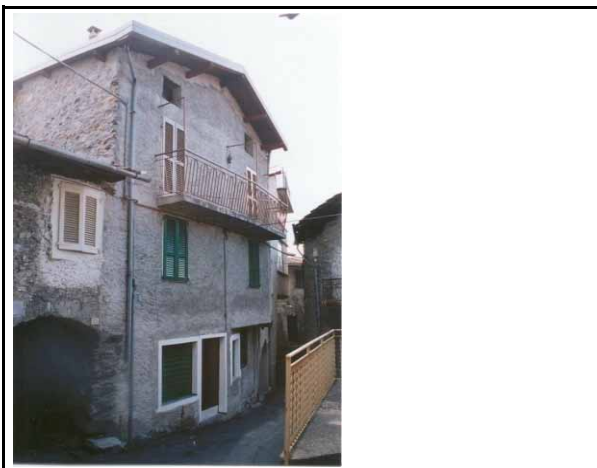
riferimento n.: 192

grado di conservazione: non degradato

note e prescrizioni: eliminazione delle superfetazioni e valorizzazione dei caratteri tipologici formali tipici della tradizione locale; si consiglia il riordino della facciata al P.T., la sostituzione di tapparelle con ante, l'utilizzo di serramenti in legno e l'eliminazione di cornici alle aperture in lastra di travertino e simili

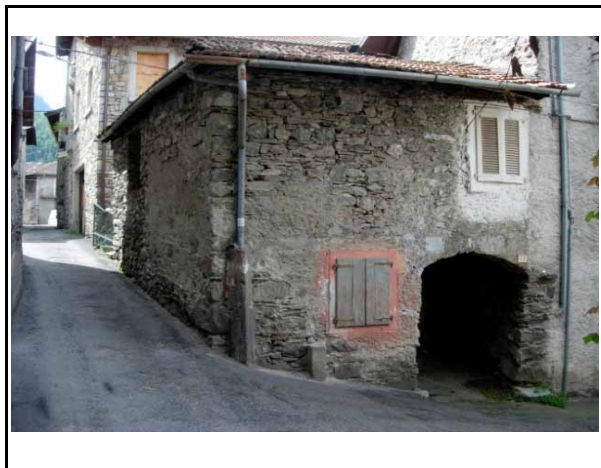
riferimento n.: 193

localizzazione: via Martinazzoli 13
categoria: A2
grado di conservazione: parzialmente degradato
destinazione d'uso prevalente: deposito - non utilizzato
destinazione prevalente fabbricati accessori: nessuno

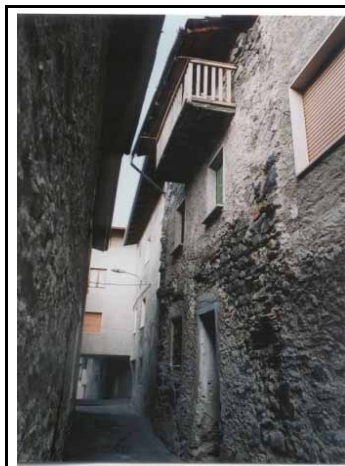
riferimento n.: 195

localizzazione: via Martinazzoli
categoria: A2
grado di conservazione: parzialmente degradato
destinazione d'uso prevalente: residenziale - non utilizzato
destinazione prevalente fabbricati accessori: nessuno

superfetazioni: cornici in graniglia a porte e finestre

note e prescrizioni eliminazione delle superfetazioni; tutela degli elementi tipologici e di pregio della tradizione locale; in caso di intervento edilizio si consiglia la sostituzione di tapparelle con ante, l'utilizzo di serramenti in legno e l'eliminazione di cornici alle aperture in lastra di travertino e simili

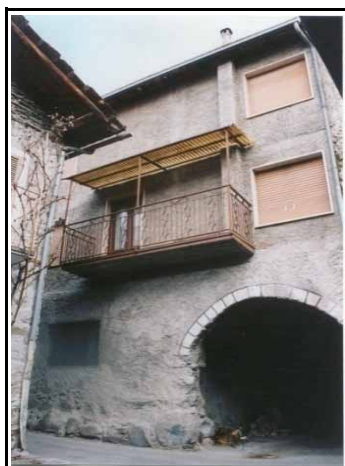
riferimento n.: 196

localizzazione: via Martinazzoli (civico 10 sul retro)
categoria: A3
grado di conservazione: non degradato
destinazione d'uso prevalente: residenziale - non utilizzato
destinazione prevalente fabbricati accessori: nessuno

elementi di pregio: caratteristico sottopassaggio ad involti in pietra locale; resta un accenno dell'originale arco in pietra locale sulla facciata principale; retro dell'edificio ben conservato anche se degradato

note e prescrizioni edificio ricostruito al P.1° e P.2° in epoca recente, ha perso i caratteri architettonici che caratterizzano il contesto rurale. Conservazione dei caratteri tipologici formali rimasti, in caso di intervento; si consiglia la sostituzione di tapparelle con ante, l'utilizzo di serramenti in legno, l'eliminazione di cornici alle aperture in lastra di travertino e simili; eliminazione superfetazioni

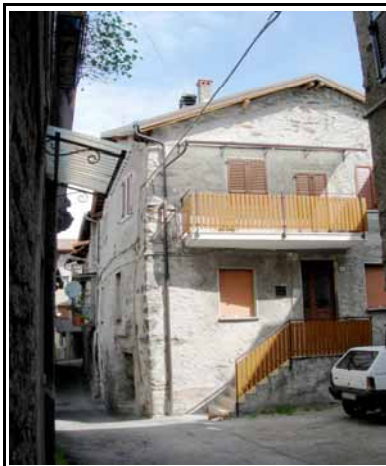
riferimento n.: 197

grado di conservazione: non degradato

superfetazioni: cornici in graniglia alle finestre; copertura del terrazzo; sul retro sovrastrutture in C.A. per ampliamento e realizzazione di locali residenziali

note e prescrizioni: eliminazione delle superfetazioni; conservazione dei caratteri tipologici formali in caso di intervento edilizio; si consiglia la sostituzione di tapparelle con ante, l'utilizzo di serramenti in legno e la eliminazione di cornici alle aperture in lastra di travertino e simili

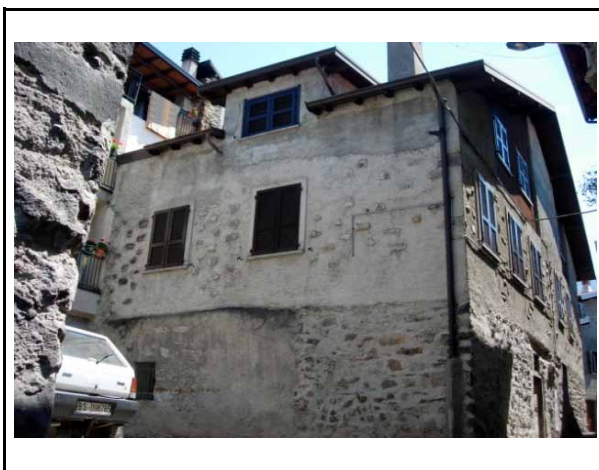
riferimento n.: 198

grado di conservazione: non degradato

note e prescrizioni: la messa in evidenza di conci in pietra sparsi in facciata è incoerente con la tradizione costruttiva locale

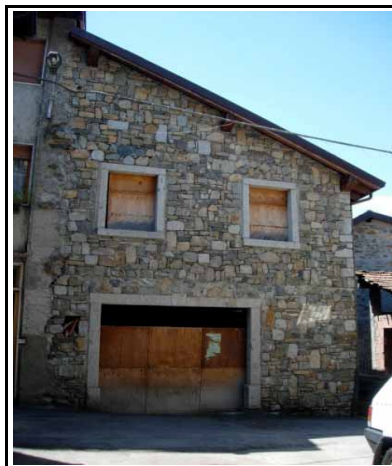
riferimento n.:	199
------------------------	-----

localizzazione:	via Martinazzoli
categoria:	A3
grado di conservazione:	non degradato
destinazione d'uso prevalente:	residenziale non utilizzato
destinazione prevalente fabbricati accessori:	nessuno

superfetazioni: nessuna

note e prescrizioni: nessuna

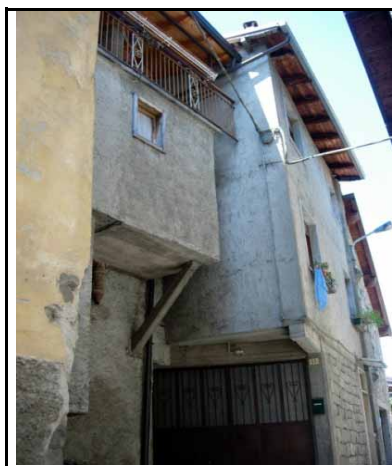
riferimento n.:	200
------------------------	-----

localizzazione:	via Martinazzoli 11
categoria:	A3
grado di conservazione:	non degradato
destinazione d'uso prevalente:	residenziale
destinazione prevalente fabbricati accessori:	nessuno

note e prescrizioni: riordino generale della facciata, eliminazione delle superfetazioni

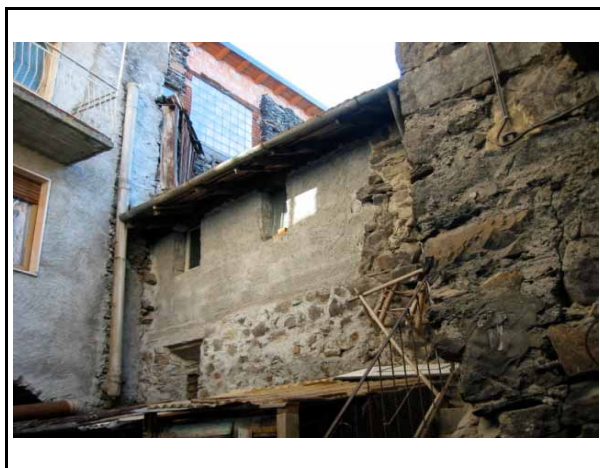
riferimento n.: 201

grado di conservazione: parzialmente degradato

superfetazioni: tettoia legnaia al P.T.

note e prescrizioni eliminazione delle superfetazioni

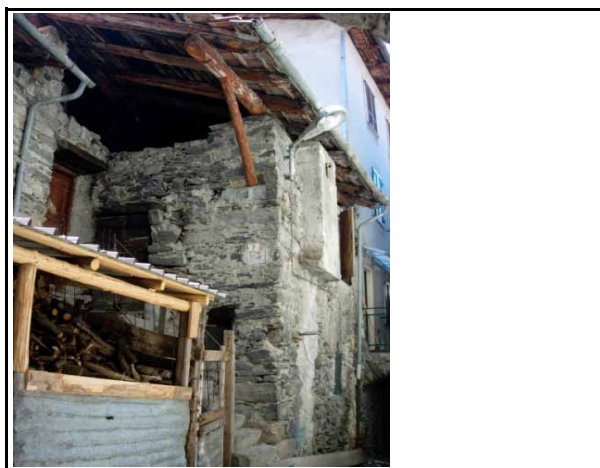
riferimento n.: 202

grado di conservazione: parzialmente degradato

note e prescrizioni in caso di intervento edilizio conservazione e valorizzazione degli elementi tipici della tradizione locale; eliminazione delle superfetazioni

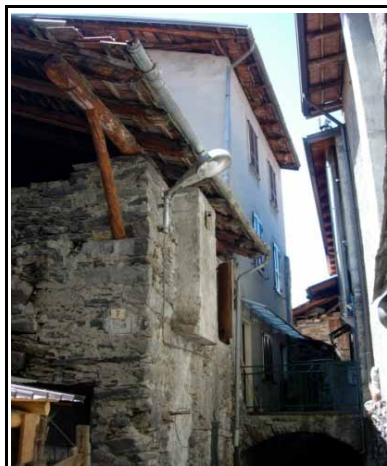
riferimento n.: 203

localizzazione: via Martinazzoli
categoria: A3
grado di conservazione: non degradato
destinazione d'uso prevalente: residenziale non utilizzato
destinazione prevalente fabbricati accessori: nessuna

superfetazioni: copertura della terrazza con onduline

note e prescrizioni: eliminazione delle superfetazioni

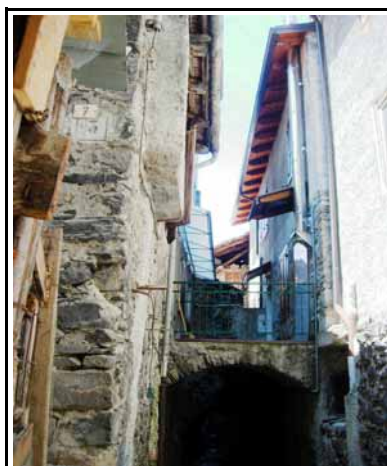
riferimento n.: 204

localizzazione: via Martinazzoli 9
categoria: A3
grado di conservazione: non degradato
destinazione d'uso prevalente: residenziale
destinazione prevalente fabbricati accessori: nessuno

note e prescrizioni: eliminazione delle superfetazioni

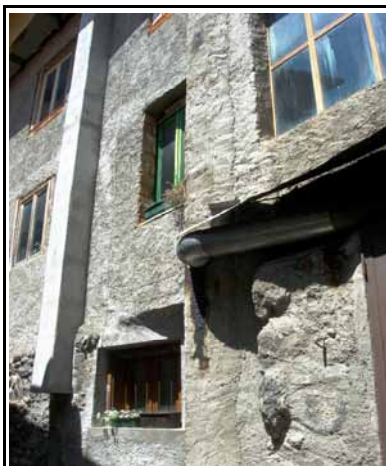
riferimento n.:	205
------------------------	-----

grado di conservazione: non degradato

superfetazioni: canna fumaria in facciata

note e prescrizioni eliminazione delle superfetazioni; edificio costruito/ricostruito in epoca recente ha perso i caratteri architettonici che caratterizzano il contesto rurale; in caso di intervento edilizio si consiglia l'utilizzo di serramenti in legno, la sostituzione di tapparelle con ante e l'eliminazione di cornici alle aperture in lastra di travertino e simili

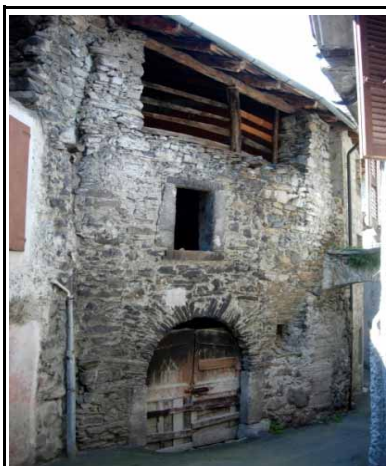
riferimento n.:	206
------------------------	-----

grado di conservazione: parzialmente degradato

elementi di pregio* fronte di valore storico ambientale; portale ad arco in pietra locale; finestra con cornice rustica in pietra

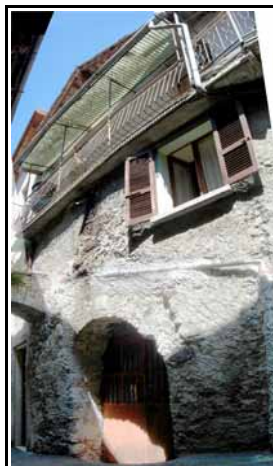
riferimento n.: 207

grado di conservazione: non degradato

superfetazioni: terrazza in C.A. coperta con onduline

note e prescrizioni: eliminazione delle superfetazioni

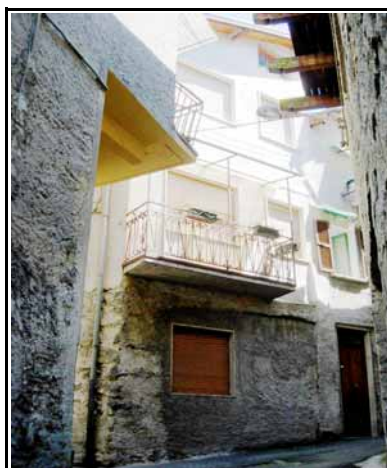
riferimento n.: 208

grado di conservazione: non degradato

note e prescrizioni: eliminazione delle superfetazioni; edificio costruito/ricostruito in epoca recente ha perso i caratteri architettonici che caratterizzano il contesto rurale; in caso di intervento edilizio si consiglia l'utilizzo di serramenti in legno, la sostituzione di tapparelle con ante e l'eliminazione di cornici alle aperture in lastra di travertino e simili

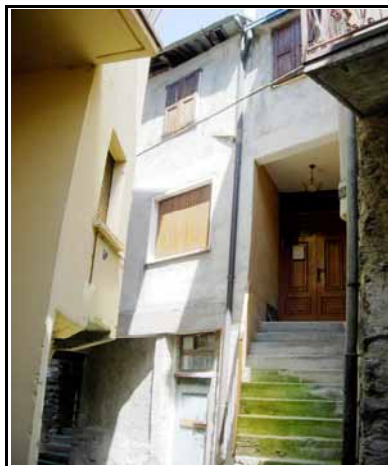
riferimento n.: 209

grado di conservazione: non degradato

superfetazioni: addossamento di sovrastrutture per ampliamento su pubblica via

note e prescrizioni eliminazione delle superfetazioni; edificio costruito/ricostruito in epoca recente ha perso i caratteri architettonici che caratterizzano il contesto rurale; in caso di intervento edilizio si consiglia l'utilizzo di serramenti in legno, la sostituzione di tapparelle con ante e l'eliminazione di cornici alle aperture in lastra di travertino e simili

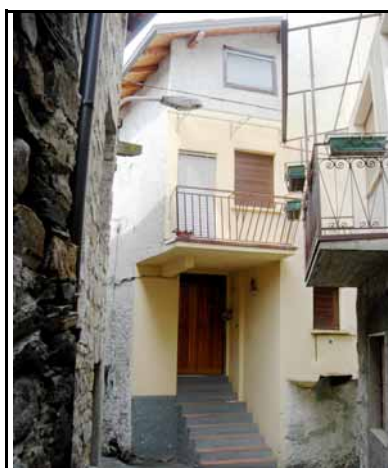
riferimento n.: 210

grado di conservazione: non degradato

note e prescrizioni edificio costruito/ricostruito in epoca recente ha perso i caratteri architettonici che caratterizzano il contesto rurale; in caso di intervento edilizio si consiglia il riordino delle aperture in facciata, l'utilizzo di serramenti in legno, la sostituzione di tapparelle con ante e l'eliminazione di cornici alle aperture in lastra di travertino e simili

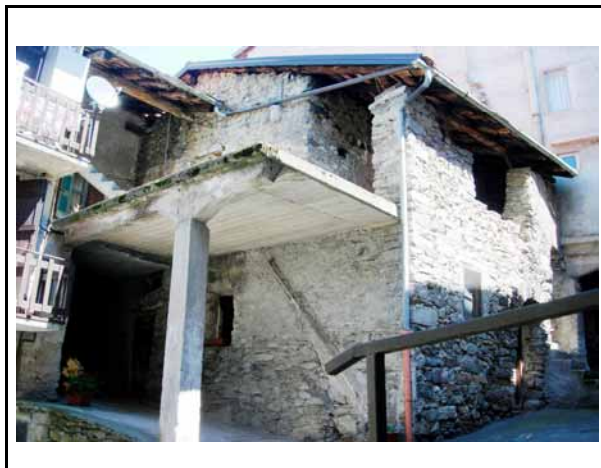
riferimento n.:	211
------------------------	-----

grado di conservazione: parzialmente degradato

superfetazioni: addossamento di sovrastrutture: portico in C.A.

note e prescrizioni eliminazione delle superfetazioni

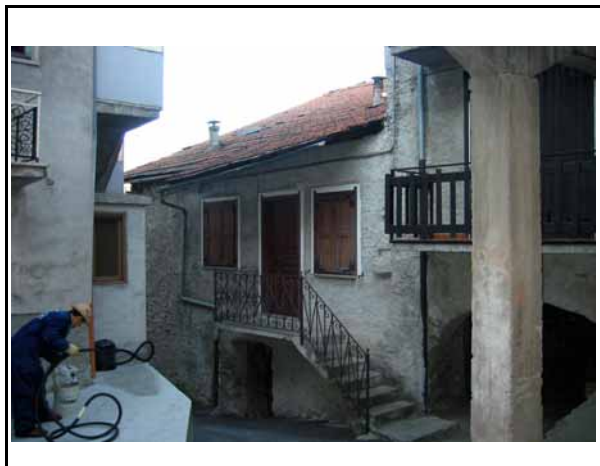
riferimento n.: 213

note e prescrizioni edificio costruito/ricostruito in epoca recente ha perso i caratteri architettonici che caratterizzano il contesto rurale

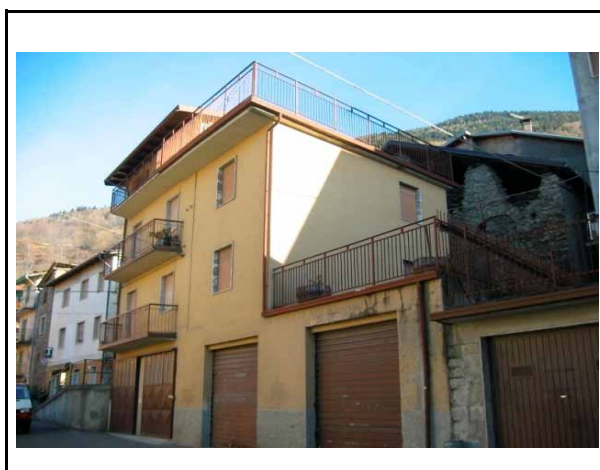
riferimento n.: 214

localizzazione: via Roma 18
categoria: A4
grado di conservazione: non degradato
destinazione d'uso prevalente: residenziale
destinazione prevalente fabbricati accessori* garage
** vedi Schede di Analisi: ACCESSORI a 214*

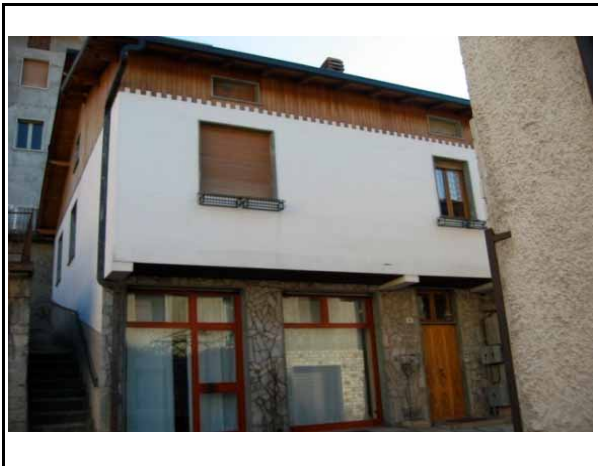
riferimento n.: 215

note e prescrizioni: edificio costruito/ricostruito in epoca recente ha perso i caratteri architettonici che caratterizzano il contesto rurale

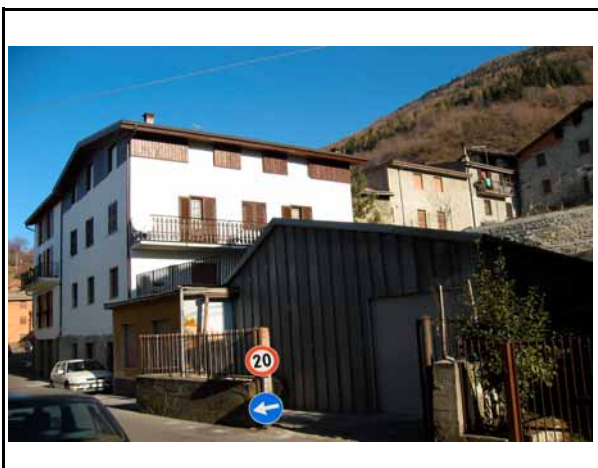
riferimento n.: 216

localizzazione: via Roma 12
categoria: A4
grado di conservazione: non degradato
destinazione d'uso prevalente: residenziale-commerciale a PT
destinazione prevalente fabbricati accessori*: magazzino deposito
** vedi Schede di Analisi: ACCESSORI a 216*

superfetazioni: il magazzino/deposito successivamente addossato all'edificio risulta particolarmente degradante

note e prescrizioni: sistemazione decorosa del deposito/magazzino; edificio costruito/ricostruito in epoca recente ha perso i caratteri architettonici che caratterizzano il contesto rurale

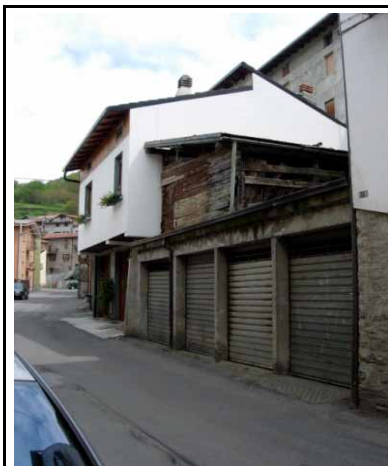
riferimento n.: 217

grado di conservazione: parzialmente degradato

superfetazioni: costruzione precaria in legno sulla copertura del garage ad uso deposito

note e prescrizioni eliminazione delle superfetazioni; edificio costruito/ricostruito in epoca recente ha perso i caratteri architettonici che caratterizzano il contesto rurale

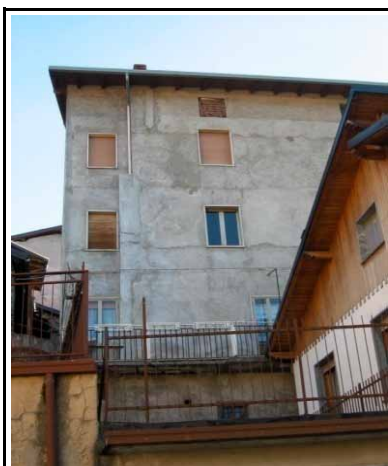
riferimento n.: 218

grado di conservazione: non degradato

note e prescrizioni eliminazione delle superfetazioni; edificio costruito/ricostruito in epoca recente ha perso i caratteri architettonici che caratterizzano il contesto rurale; in caso di intervento edilizio si consiglia l'utilizzo di serramenti in legno, la sostituzione di tapparelle con ante e l'eliminazione di cornici alle aperture in lastra di travertino e simili

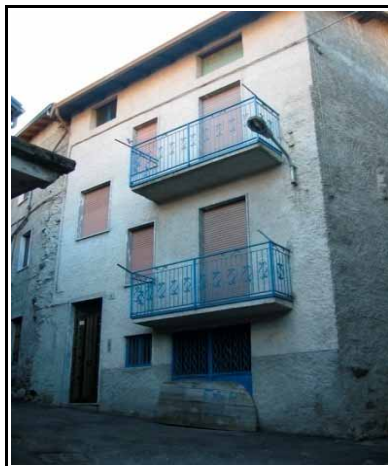
riferimento n.:	219
------------------------	-----

grado di conservazione: non degradato

superfetazioni: copertura con telaio in ferro e plexiglass della terrazza

note e prescrizioni eliminazione delle superfetazioni; edificio costruito/ricostruito in epoca recente ha perso i caratteri architettonici che caratterizzano il contesto rurale; in caso di intervento edilizio si consiglia l'utilizzo di serramenti in legno, la sostituzione di tapparelle con ante e l'eliminazione di cornici alle aperture in lastra di travertino e simili

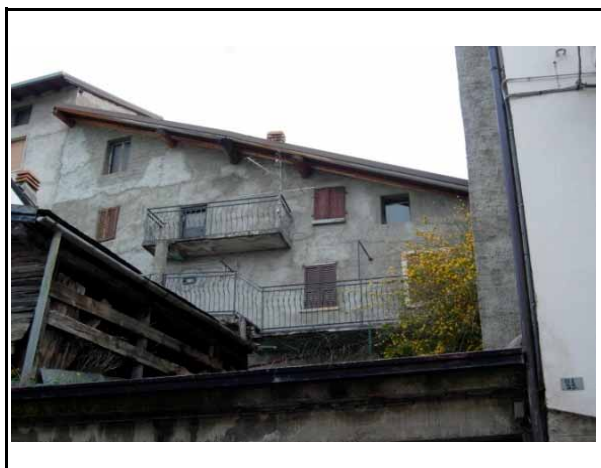
riferimento n.:	220
------------------------	-----

grado di conservazione: non degradato

note e prescrizioni eliminazione delle superfetazioni

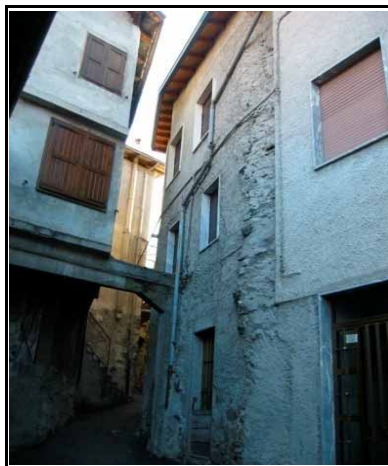
riferimento n.:	221
------------------------	-----

grado di conservazione: non degradato

superfettazioni: impianti in facciata particolarmente disordinati e degradanti

note e prescrizioni: eliminazione delle superfettazioni con riordino ed eliminazione degli impianti in facciata; si consiglia l'utilizzo di serramenti in legno, la sostituzione di tapparelle con ante e l'eliminazione di cornici alle aperture in lastra di travertino e simili

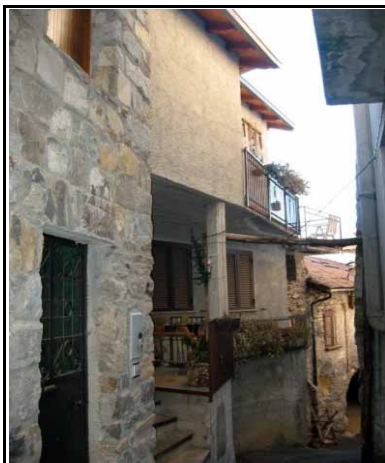
riferimento n.:	223
------------------------	-----

grado di conservazione: non degradato

superfetazioni: nessuna

note e prescrizioni edificio costruito/ricostruito in epoca recente ha perso i caratteri architettonici che caratterizzano il contesto rurale

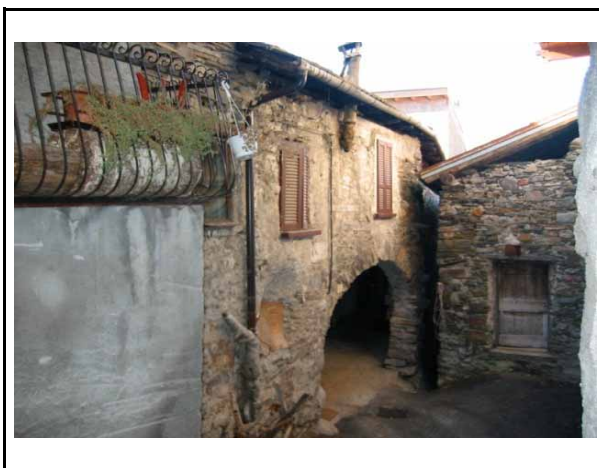
riferimento n.:	224
------------------------	-----

grado di conservazione: parzialmente degradato

note e prescrizioni conservazione e valorizzazione dei caratteri tipici della tradizione locale in caso di intervento edilizio

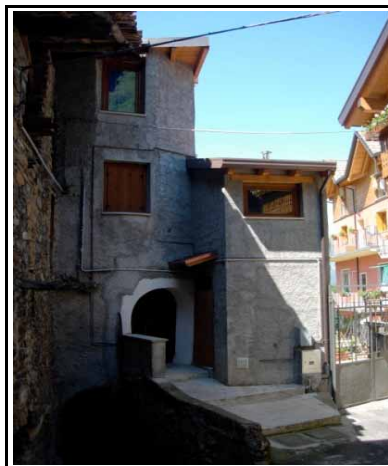
riferimento n.: 229

grado di conservazione: non degradato

note e prescrizioni il fronte su strada di recente ristrutturazione risulta fortemente rimaneggiato e poco coerente con le tipologie costruttive tradizionali

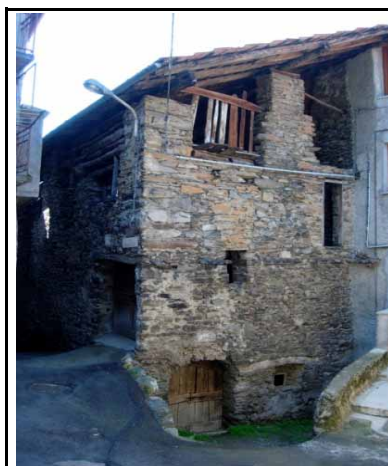
riferimento n.: 230

grado di conservazione: parzialmente degradato

note e prescrizioni in caso di intervento edilizio si prescrive la valorizzazione e conservazione degli elementi tipologici tradizionali

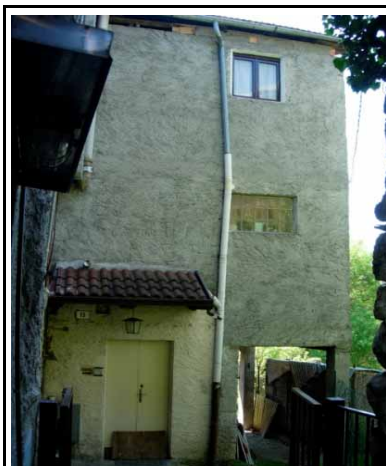
riferimento n.: 233

grado di conservazione: non degradato

note e prescrizioni: edificio costruito/ricostruito in epoca recente ha perso i caratteri architettonici che caratterizzano il contesto rurale; si prescrive il riordino delle aperture, degli elementi e degli impianti in facciata

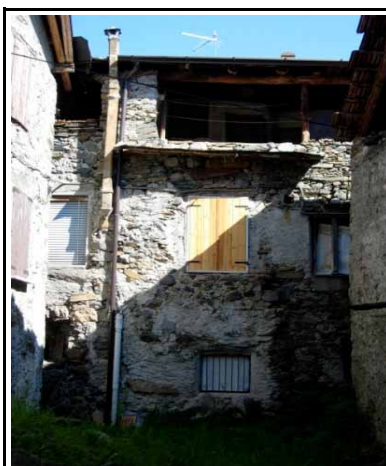
riferimento n.: 234

grado di conservazione: molto degradato

note e prescrizioni: conservazione e valorizzazione delle caratteristiche tipologiche della tradizione locale

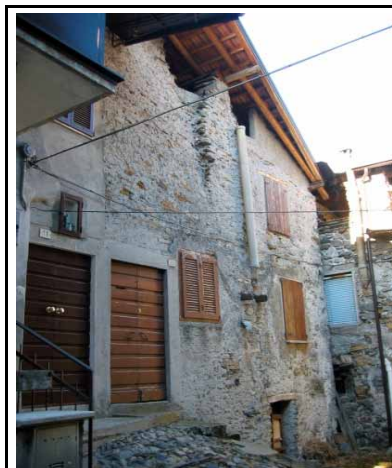
riferimento n.:	235
------------------------	-----

grado di conservazione: non degradato

note e prescrizioni: conservazione e valorizzazione delle caratteristiche tipologiche della tradizione locale

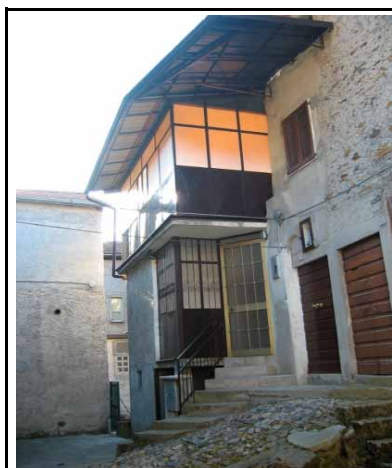
riferimento n.:	236
------------------------	-----

grado di conservazione: non degradato

note e prescrizioni: l'edificio risulta particolarmente degradante: in caso di intervento edilizio si prescrive l'eliminazione delle superfetazioni, della copertura in lamiera grecata da sostituire con copertura in legno, il riordino della facciata, l'utilizzo di serramenti in legno
