Comune di Pian Camuno  
Provincia di Brescia

Piano di Governo del Territorio: revisione n.1/2013

**Aggiornamento della componente  
Geologica, Idrogeologica e Sismica**

Relazione illustrativa

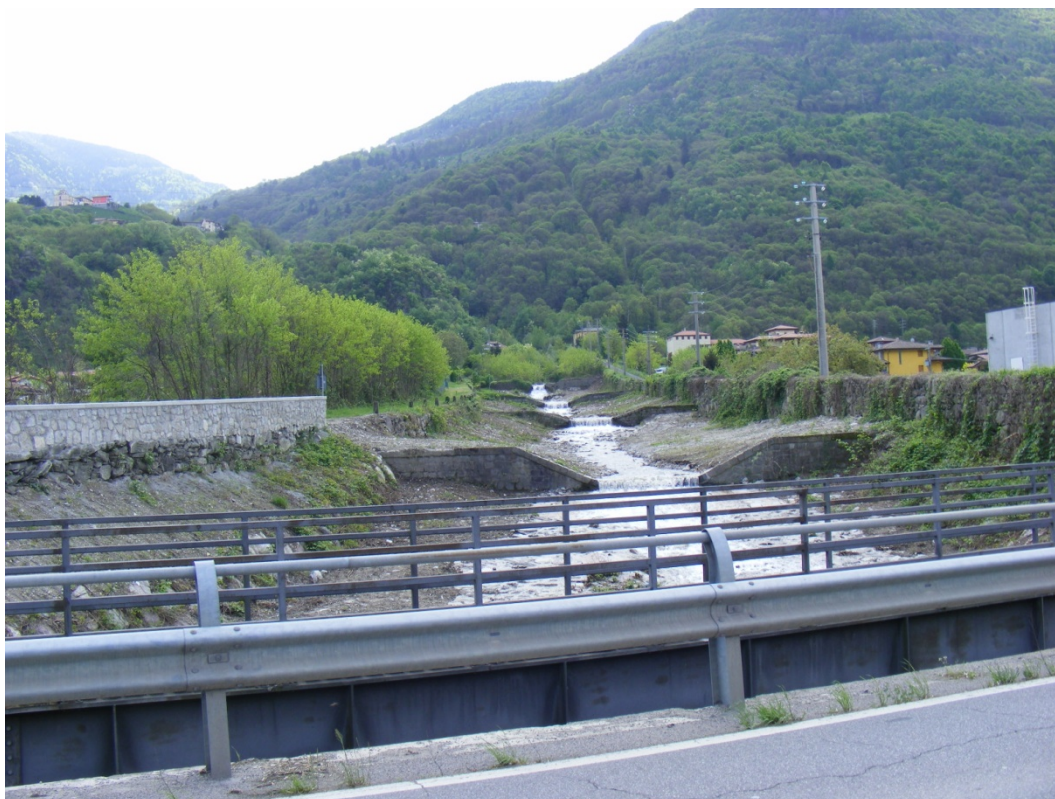
Torrente Re di Gratacasolo. Tratto di alveo nella parte medio-superiore del conoide, a monte del ponte di via XXV Aprile (ex-SS5120).

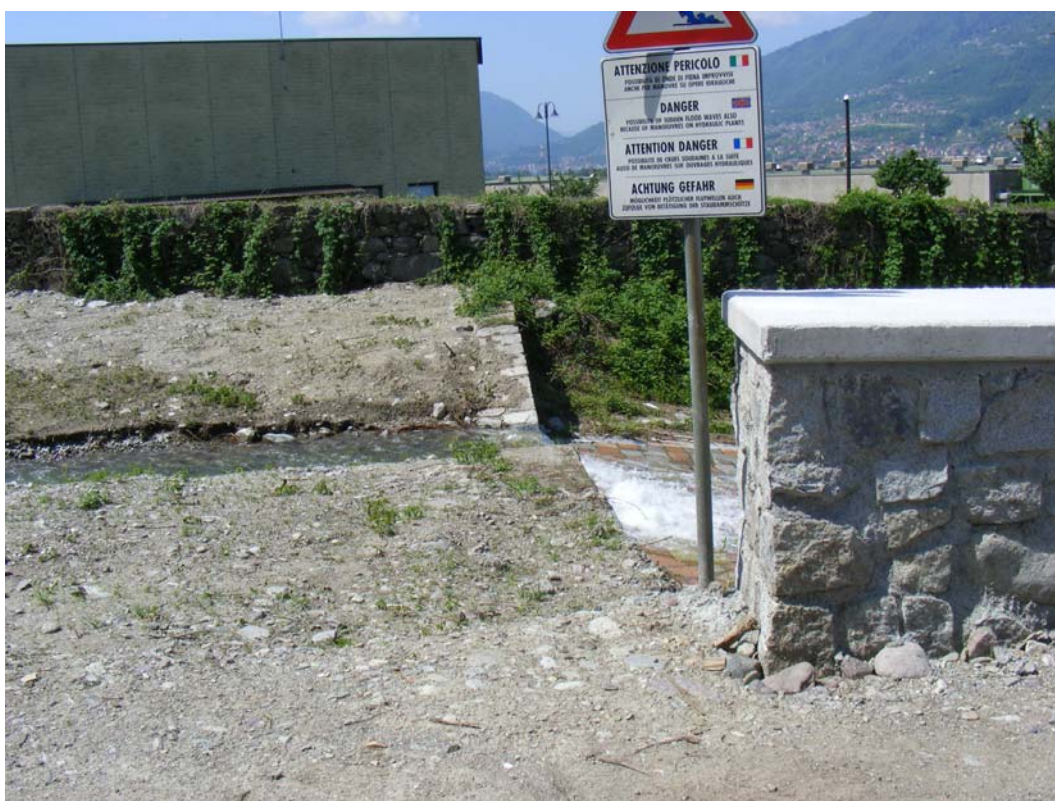
Torrente Re di Gratacasolo. Prima briglia a monte del ponte di via XXV Aprile.

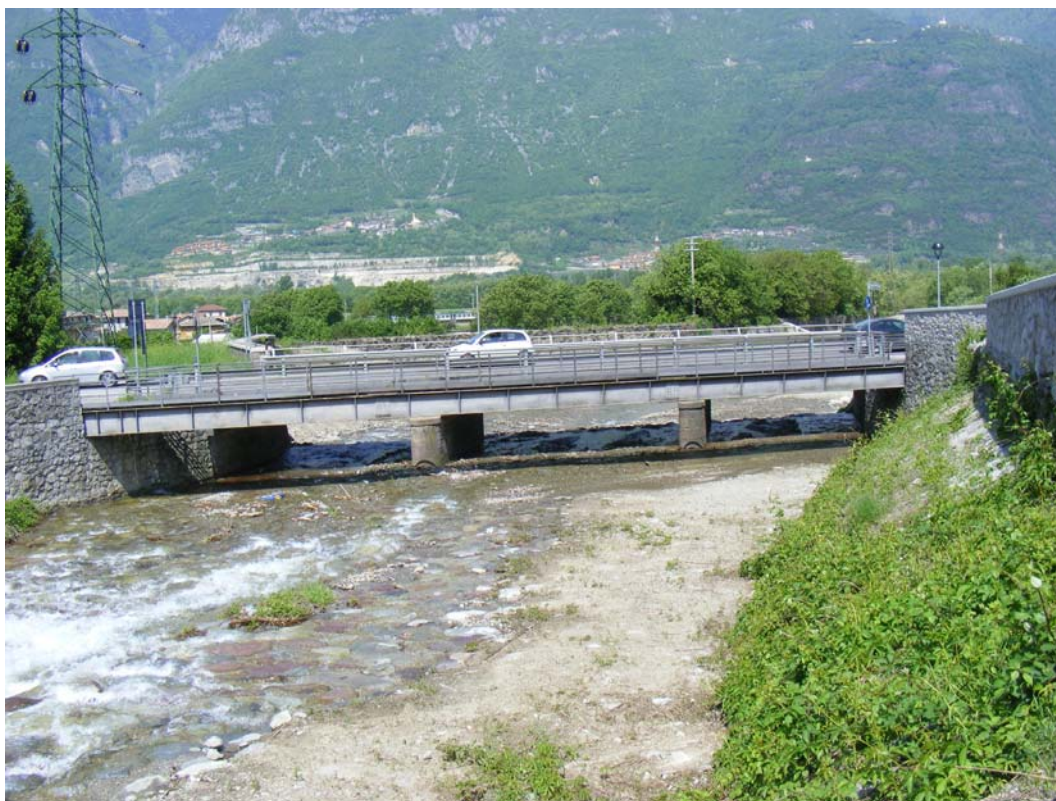
Torrente Re di Gratacasolo. Ponte di via XXV Aprile visto da monte.

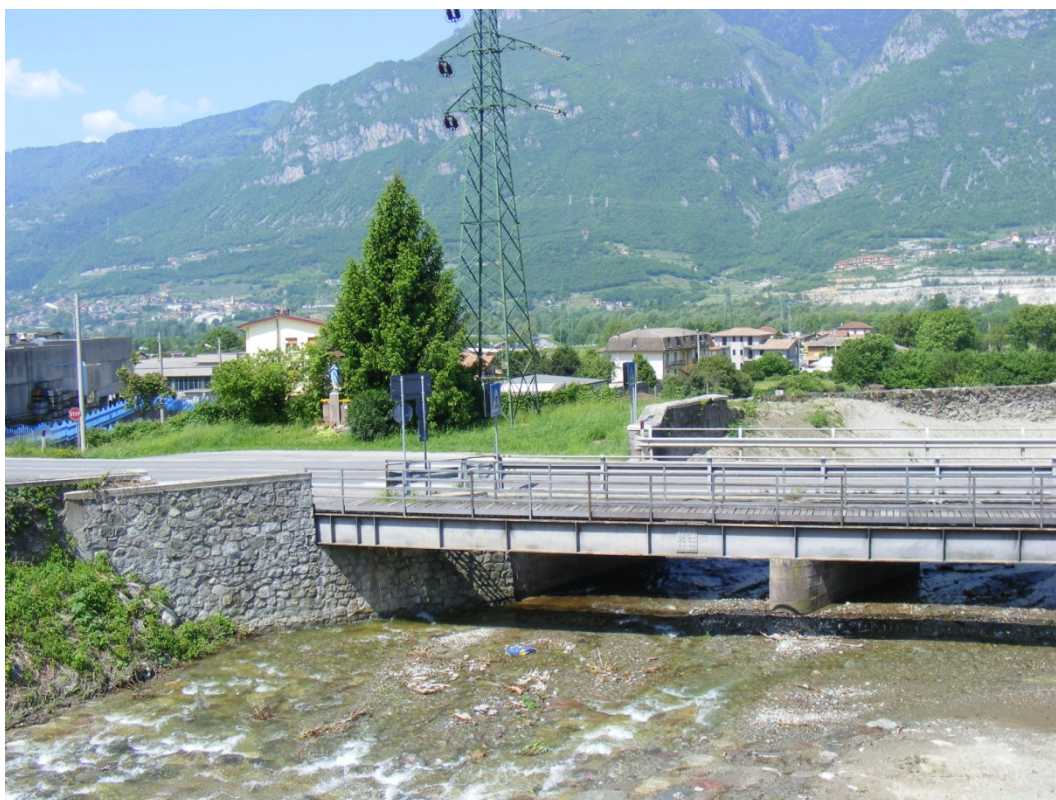
Torrente Re di Gratacasolo. Sponda sinistra in corrispondenza del ponte di via XXV Aprile.

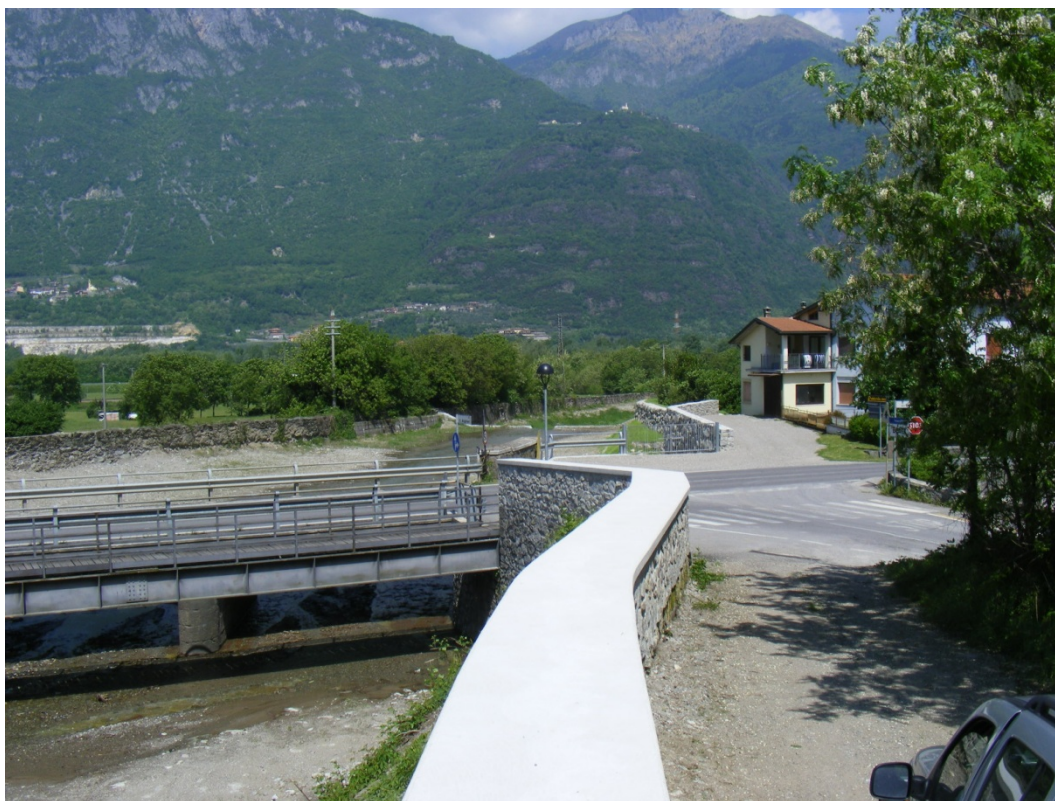
Torrente Re di Gratacasolo. Sponda destra in corrispondenza del ponte di via XXV Aprile.

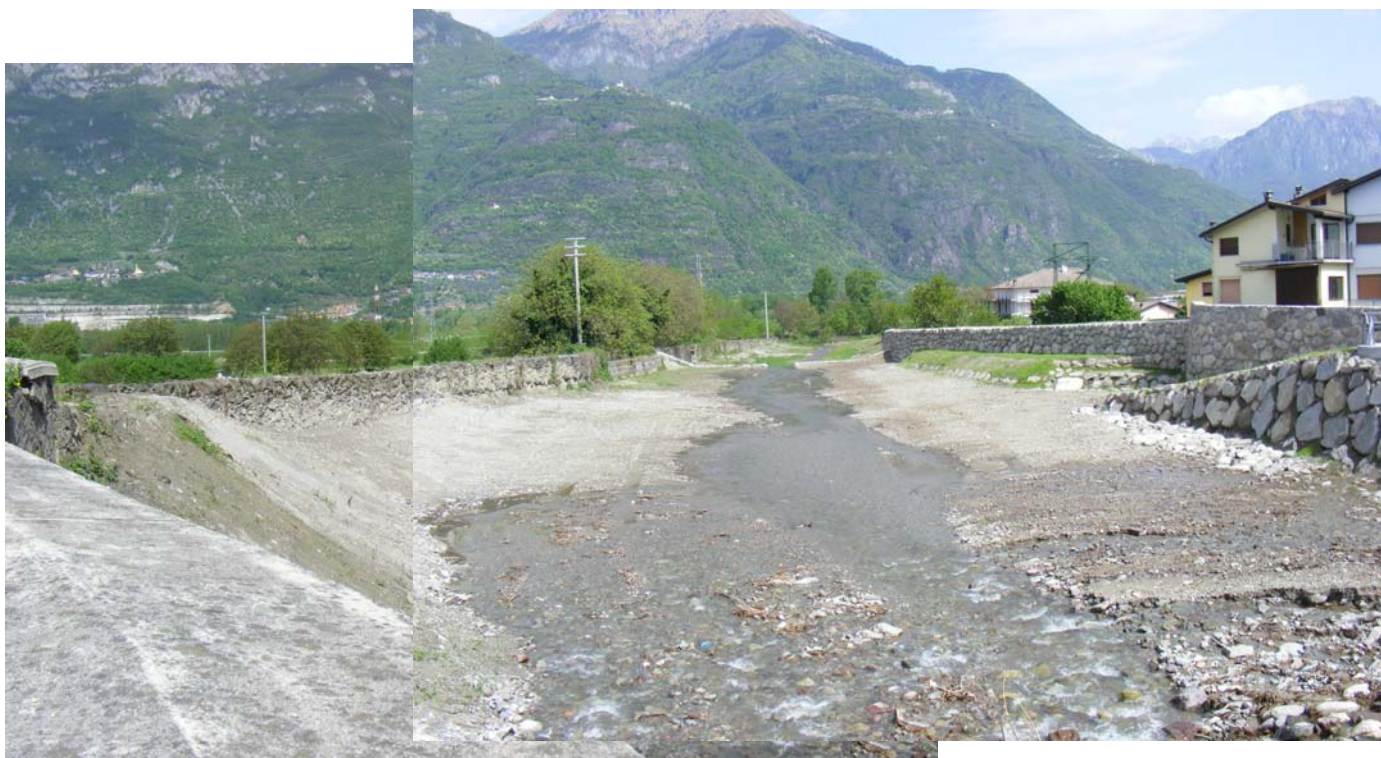
Torrente Re. Tratto medio-inferiore del conoide, subito a valle del ponte di via XXV Aprile.

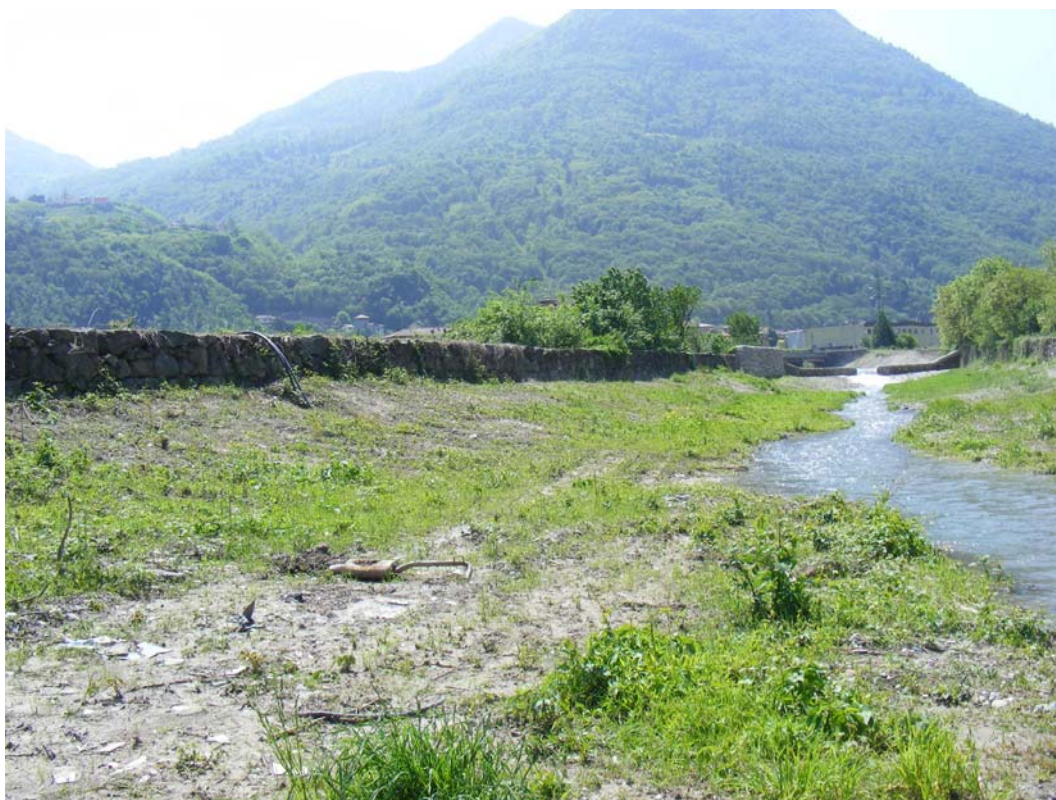
Torrente Re. Tratto medio-inferiore del conoide, a valle del ponte di via XXV Aprile, visto dal guado di via Vescovo.

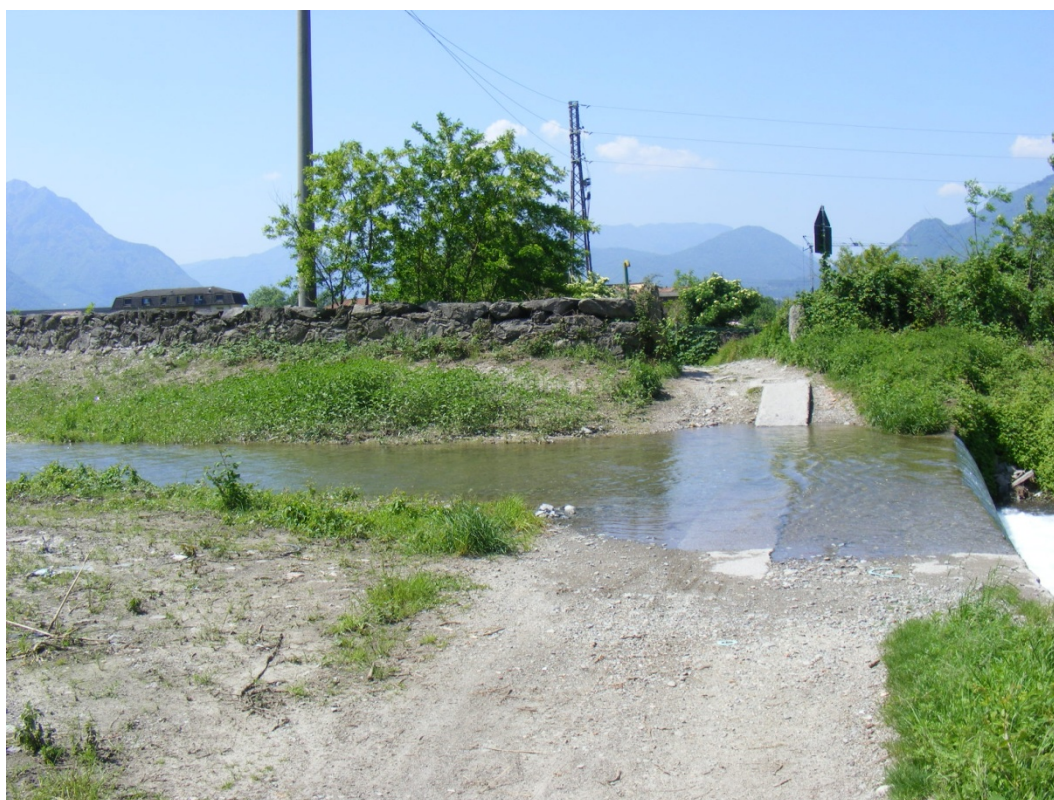
Torrente Re. Guado di via Vescovo.

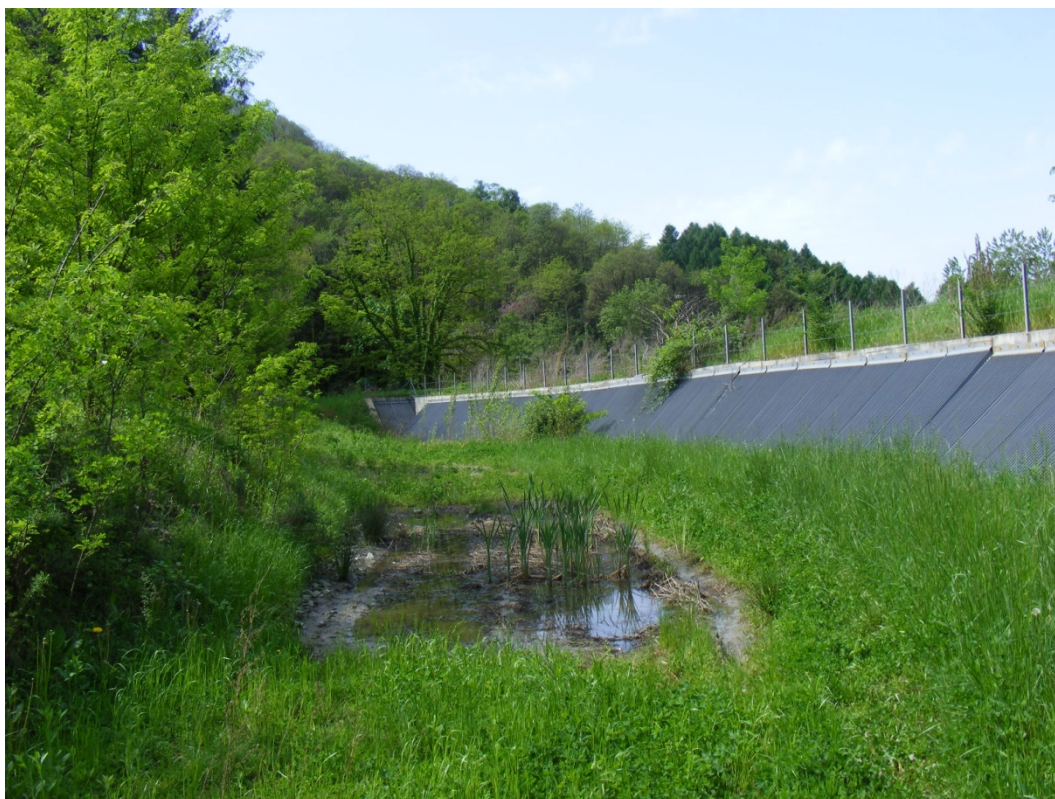
Settori ovest e centrale della vasca di sedimentazione; la pozzanghera si trova in corrispondenza del punto di arrivo della Valle del Fossato.

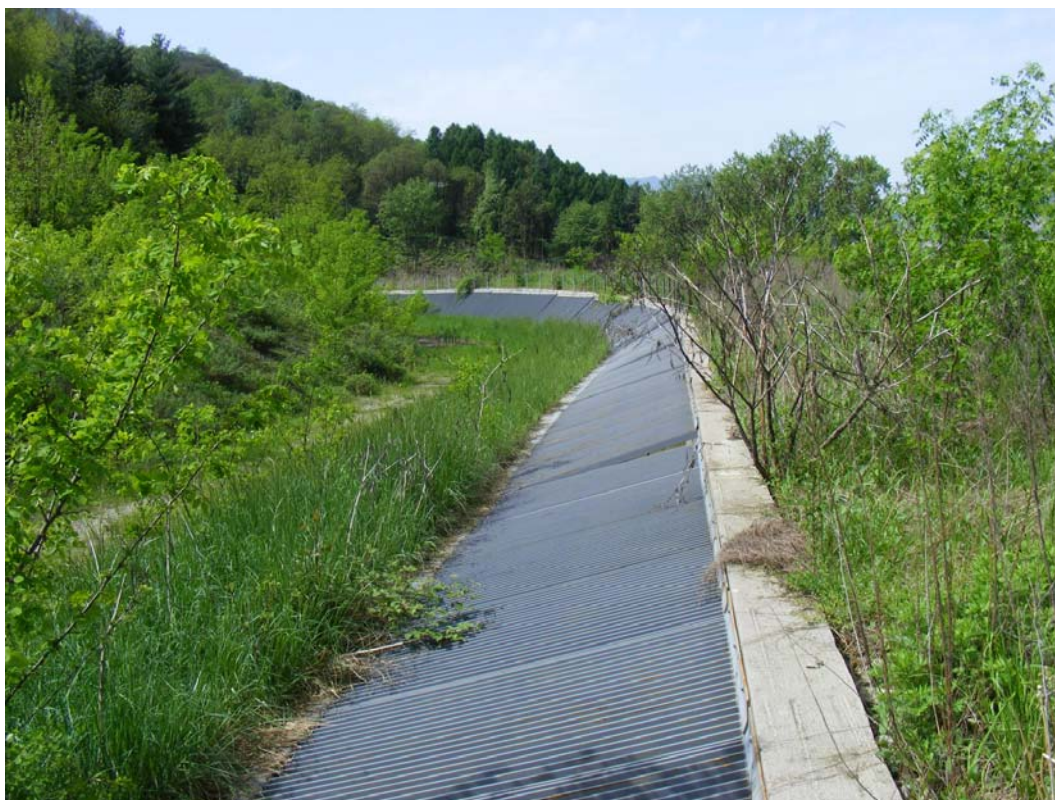
Settore centrale della vasca di sedimentazione.

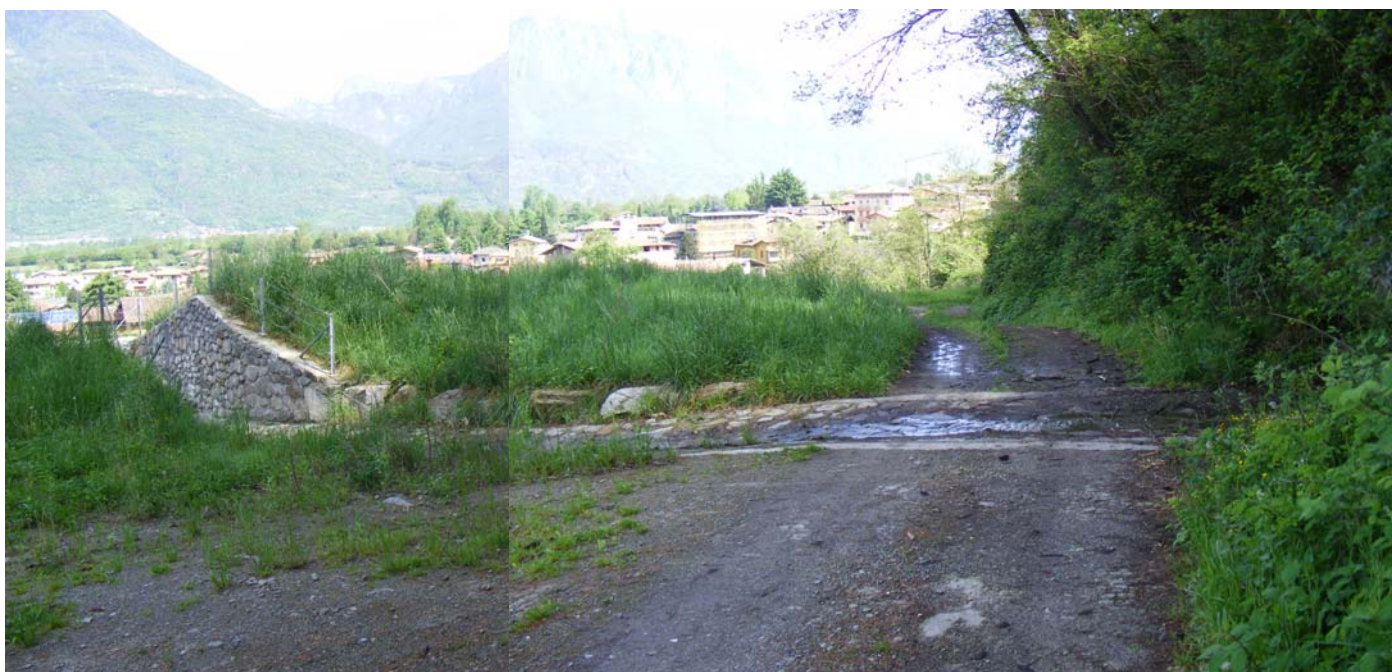
Settore orientale della vasca di sedimentazione con il punto di arrivo dell'impluvio situato ad est della Valle del Fossato; la vasca si chiude lateralmente sulla strada che sale dalla zona del municipio.

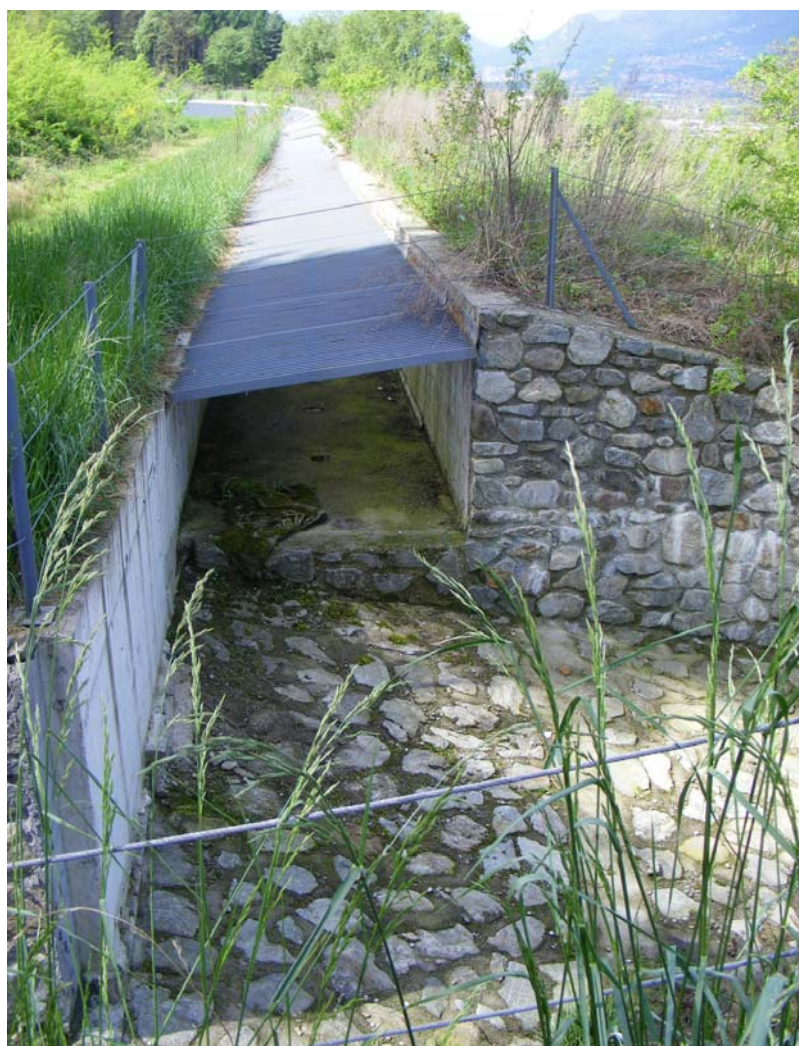
Settore orientale della vasca di sedimentazione. Punto di raccolta delle acque.
