Comune di Pian Camuno
Provincia di Brescia

INDIVIDUAZIONE DEL
RETICOLO IDRICO MINORE
E DELLE FASCE DI RISPETTO

RELAZIONE TECNICA

Ottobre 2014

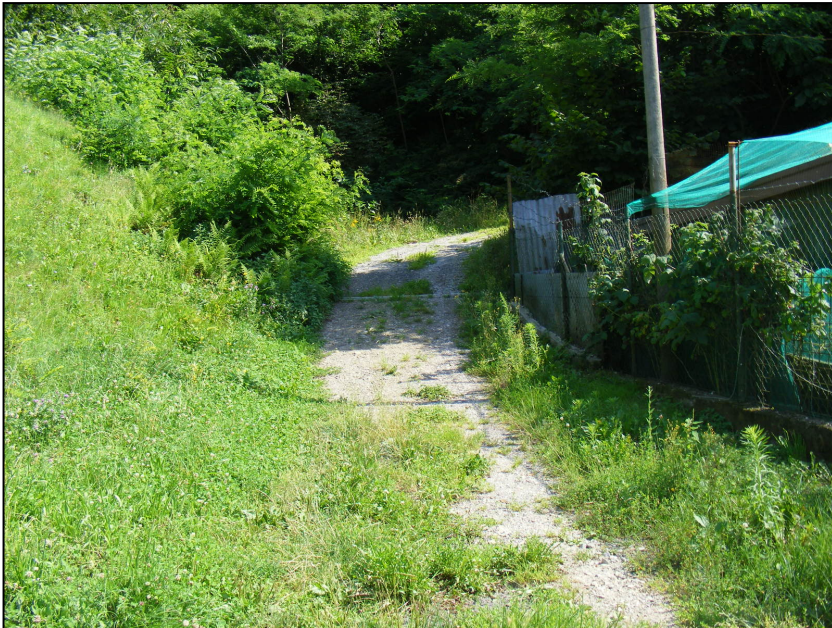
Corso d'acqua n. 31 - fotografia 1

Tratto per il quale è proposto lo stralcio visto da valle; sullo sfondo il tratto nel quale il corso d'acqua termina a spaglio lungo il versante (immediatamente a monte della strada)

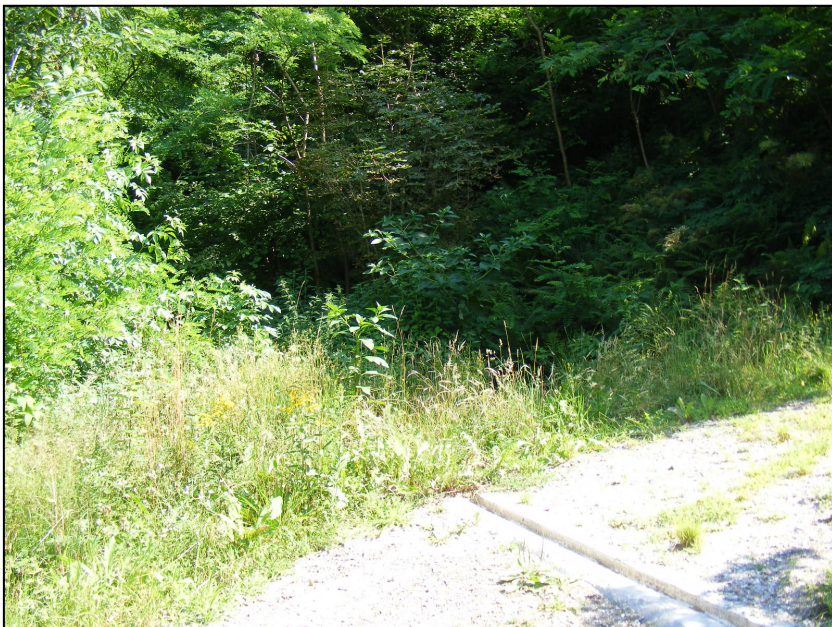
Corso d'acqua n. 31 - fotografia 2

Tratto alla base del versante lungo il quale il corso d'acqua termina a spaglio (immediatamente a monte della strada)

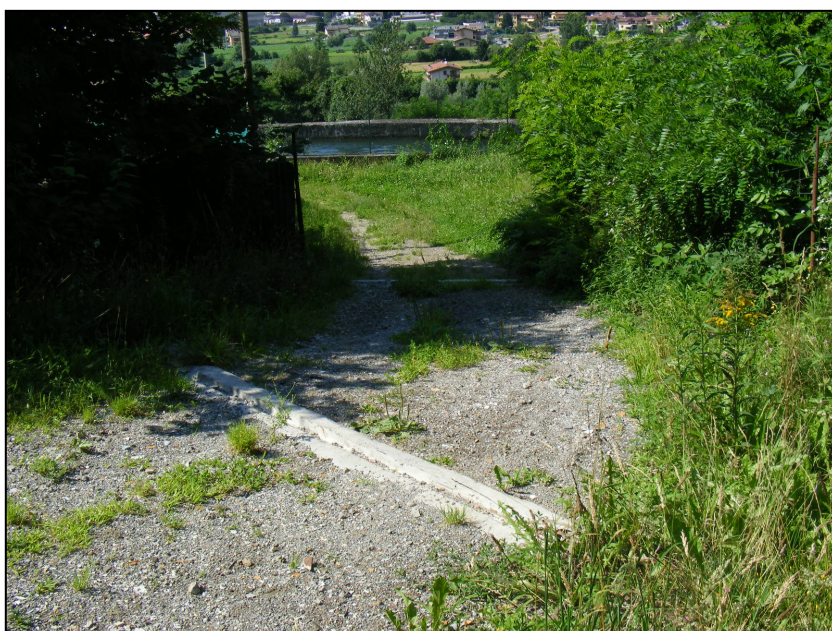
Corso d'acqua n. 31 - fotografia 3

Tratto per il quale è proposto lo stralcio visto da monte; sullo sfondo il canale idroelettrico

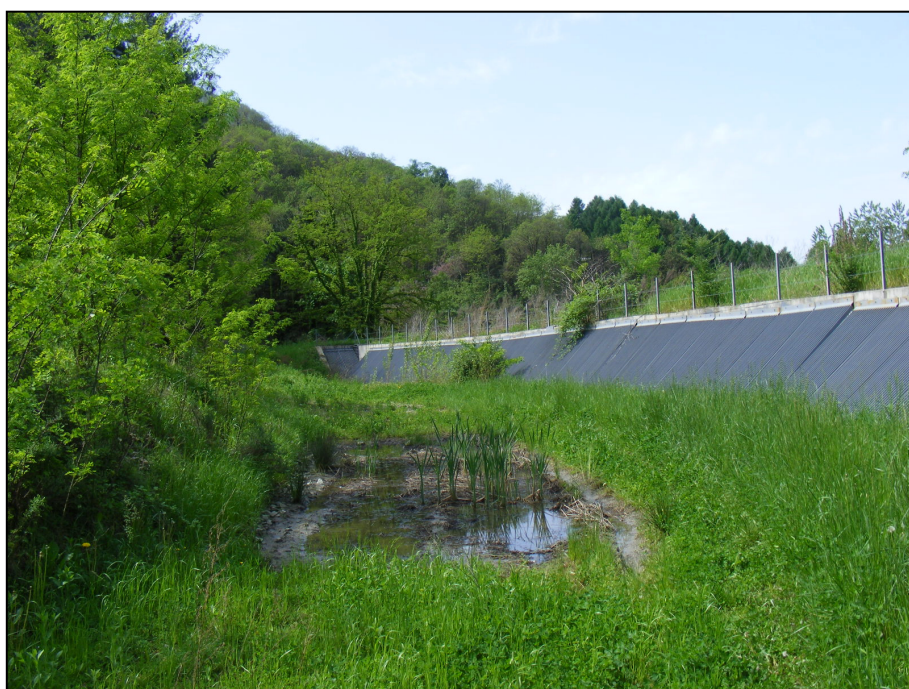
La correzione proposta in questa sede consiste quindi, nello stralcio dal reticolo idrico degli ultimi 35 circa m del corso d'acqua n. 8 e nella deviazione verso destra, per circa 8 m, degli ultimi 25 m del n. 7.

La proposta di stralcio e deviazione dei tratti indicati è riportata nella immagine seguente e illustrata nella documentazione fotografica successiva.

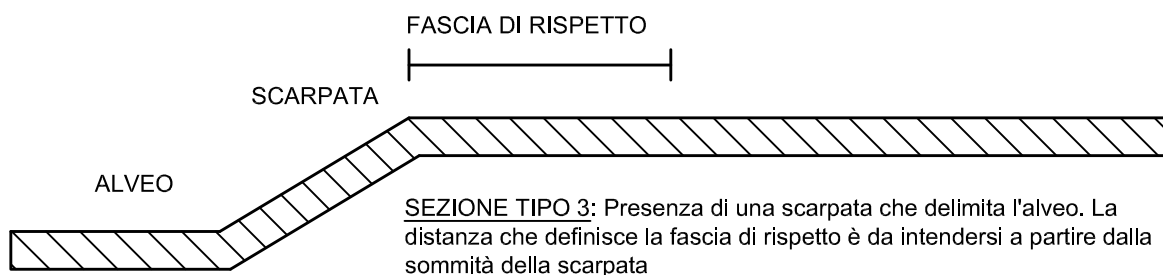
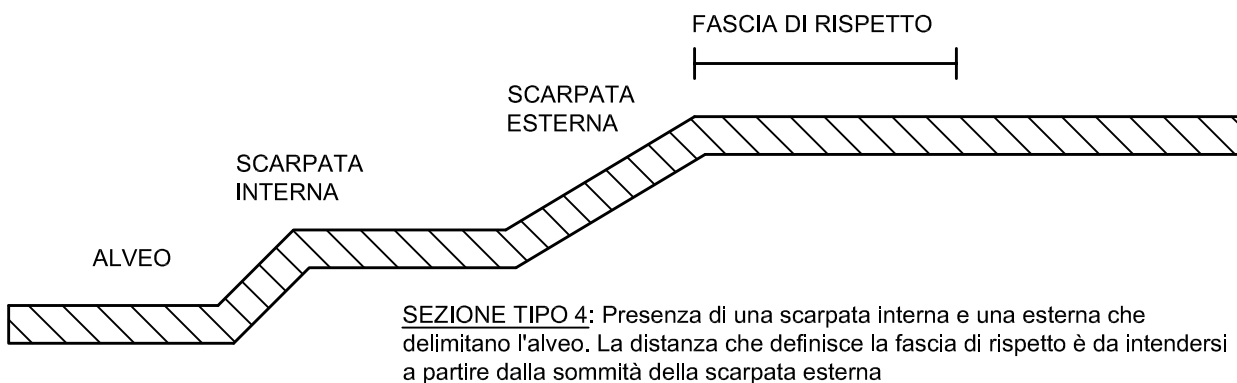
SEZIONI TIPO SCHEMATICHE PER LA DETERMINAZIONE DELLA FASCIA DI RISPETTO SUL TERRENO

La presente relazione comprende inoltre anche le tavole con le sezioni d'alveo schematiche per la determinazione della fascia di rispetto sul terreno.
