COMUNE DI PISOGNE

PROPOSTA DI RIPERIMETRAZIONE

AREA A RISCHIO

01 RELAZIONE

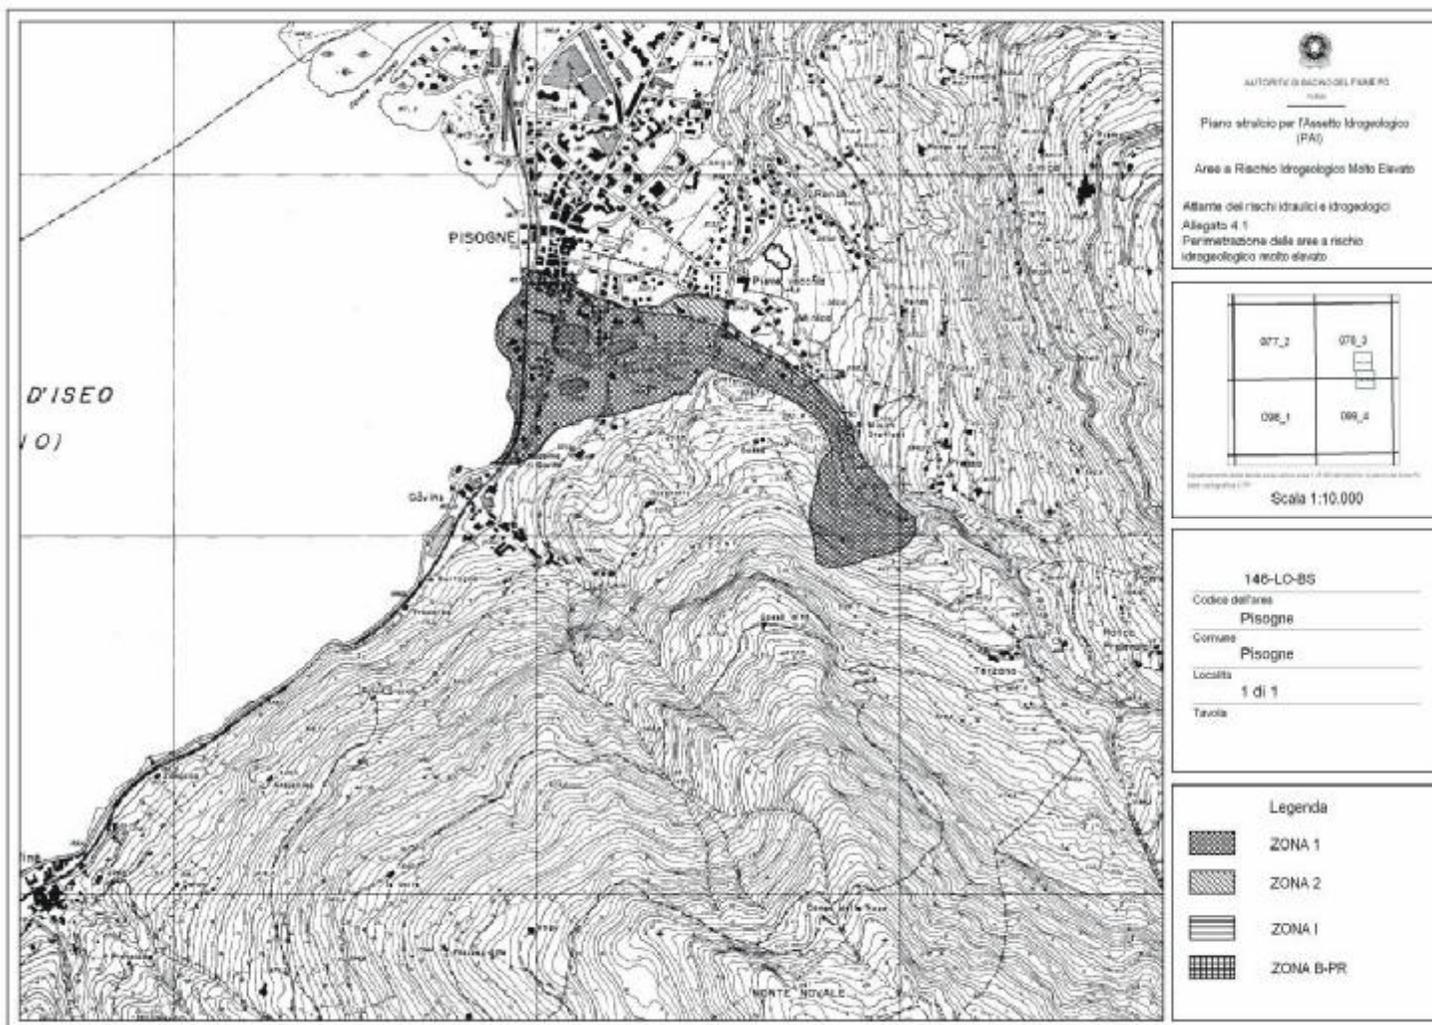
Figura 1 Perimetrazione vigente delle area a rischio idrogeologico molto elevato (146-LO-BS)

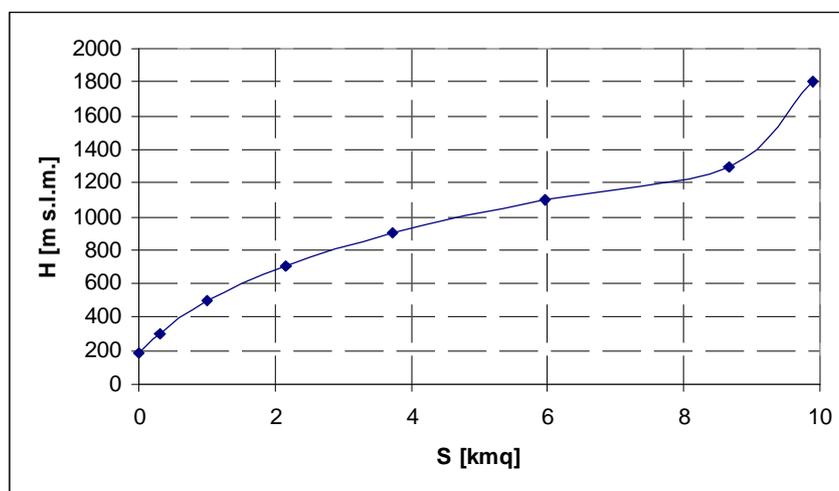
Figura 2 Curva ipsografica del bacino complessivo (sez. 1)

Nell’analizzare le caratteristiche morfometriche del bacino sono state individuate due sezioni: quella terminale, indicata come sezione 1 (cfr Tab.1), e la sezione 2, in corrispondenza dell’accumulo di frana (cfr Tab.2).

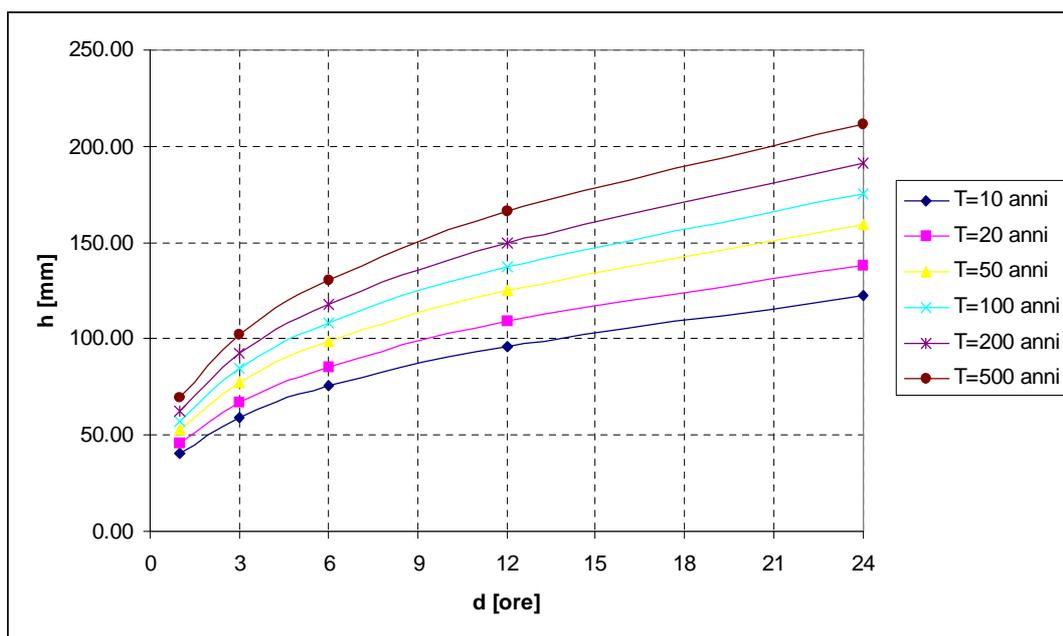
Figura 3 Linee segnatrici di possibilità pluviometrica del bacino del Trobiolo

T (anni)	a (mm/h)	n (-)
10	40.23	0.35
20	45.58	0.35
50	52.46	0.35
100	57.65	0.35
200	62.89	0.35
500	69.60	0.35

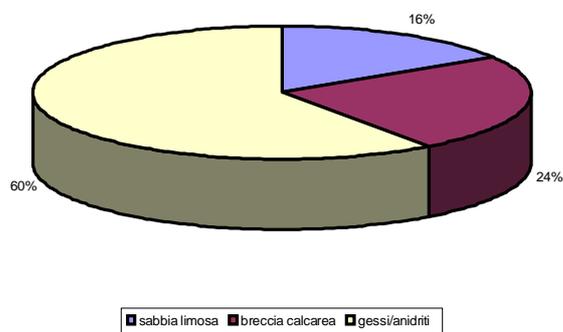
Figura 5 Sondaggio 2: distribuzione dei materiali componenti il corpo di frana

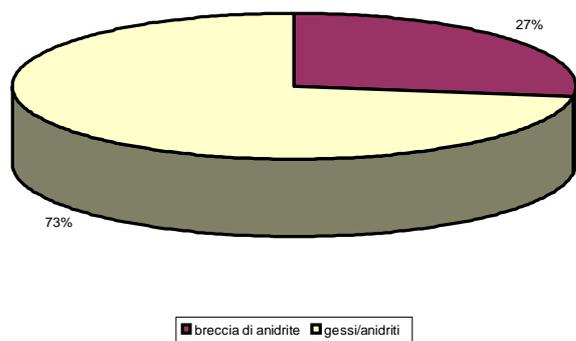
Si ritiene utile sottolineare come in fase di sondaggio i redattori della stratigrafia abbiano adottato una differente classificazione dei materiali di tipo gessoso: in particolare, per ciò che riguarda il litotipo rilevato nel sondaggio 1, si è parlato di “gesso biancastro con sottili venature nocciola, tenero, friabile, sfaldabile, fratturato e sbrecciato” caratterizzato sempre dall'assenza di valori di RQD diversi da zero. Viceversa, il materiale rilevato nel corso del sondaggio 2 è invece stato definito come “anidrite grigio-biancastra mediamente dura, molto fratturata e degradata in breccia in matrice sabbioso limosa

nocciola biancastra”, e in questo caso si è registrato un andamento di RQD che per 2.5 m su 4 è pari al 10%.

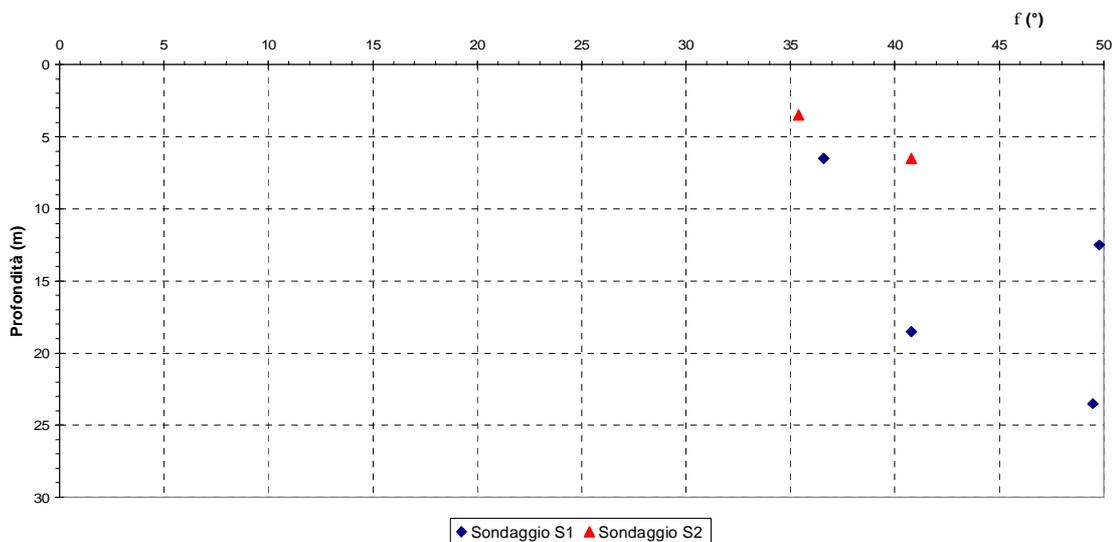
Figura 6 Andamento dell'angolo di attrito interno con la profondità (da prove SPT in foro)

Inoltre, i valori ottenuti si riferiscono a condizioni di minimo addensamento; allo scopo di ottenere un confronto con quanto ipotizzabile nelle reali condizioni di sito, sono stati considerati i risultati delle prove SPT in foro ed i valori di Dr e ϕ con la profondità ottenuti dalle correlazioni di *Gibbs e Holtz* e di *Shioi*. Dall'esame dei grafici riportati in figura si evidenzia uno stato di addensamento, e quindi una resistenza al taglio, decisamente superiore (almeno 35°) a quanto desumibile dai risultati delle prove di taglio.

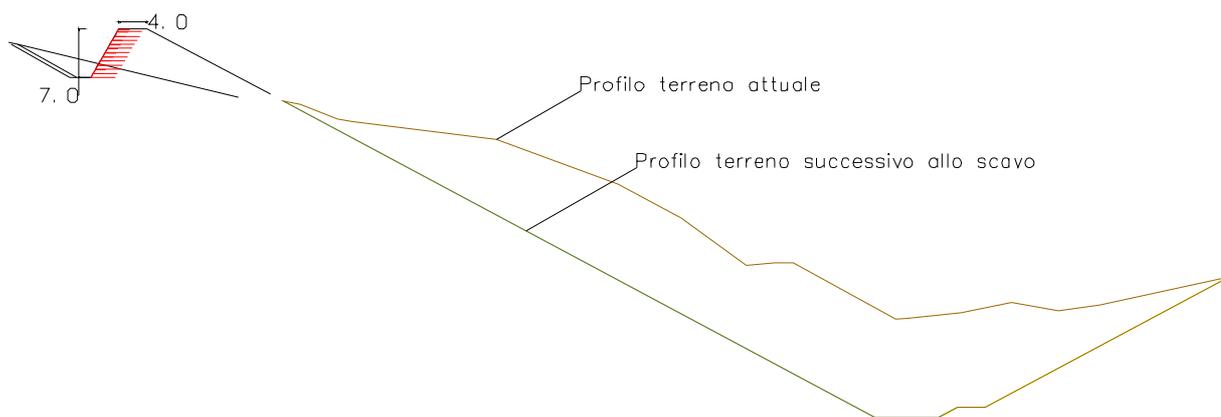
Figura 7 Sezione critica di calcolo

Di seguito (fig. 7 e 8) viene mostrata la sezione ritenuta più critica ai fini dell'analisi di stabilità e la mesh di calcolo relativa ai cedimenti incrementali totali:

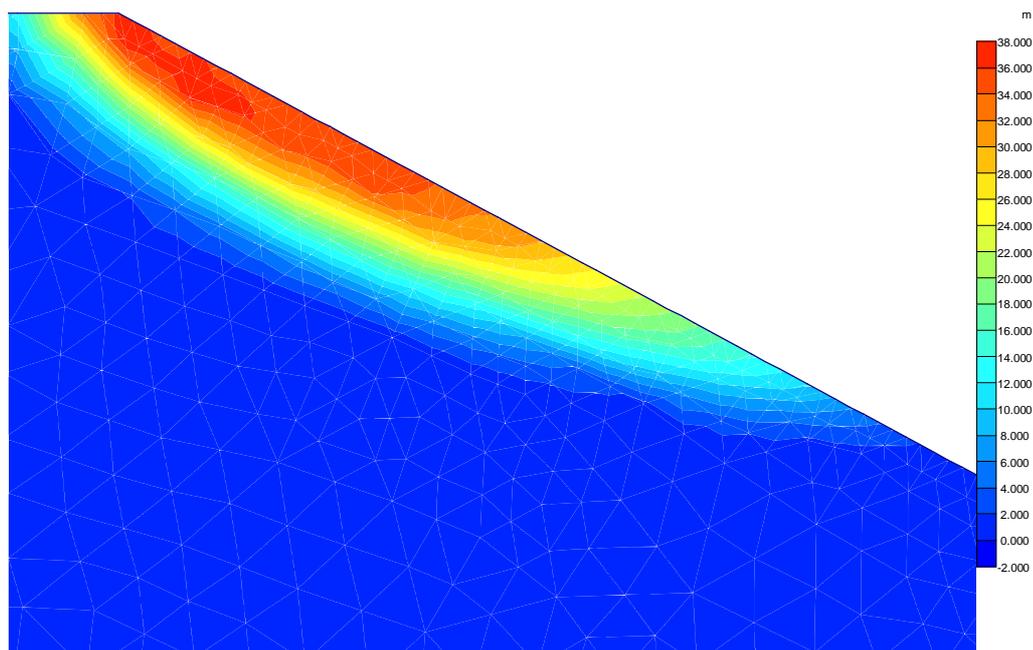
Figura 8 Sezione critica di calcolo

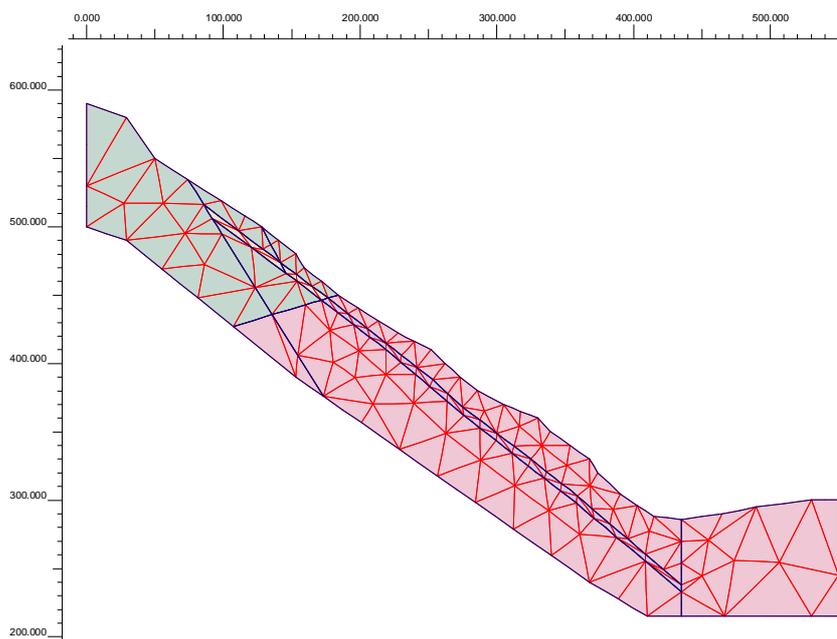
Figura 9 Mesh utilizzata nelle analisi

Materiale		γ_{dry} [kN/m ³]	c' [kN/m ²]	ϕ' [°]
Calcari	verde	25.0	410	53
Calcari_K9	kaki	25.0	0	41
Gessi	rosa	22.0	180	49
Gessi_K9	viola	22.0	0	37

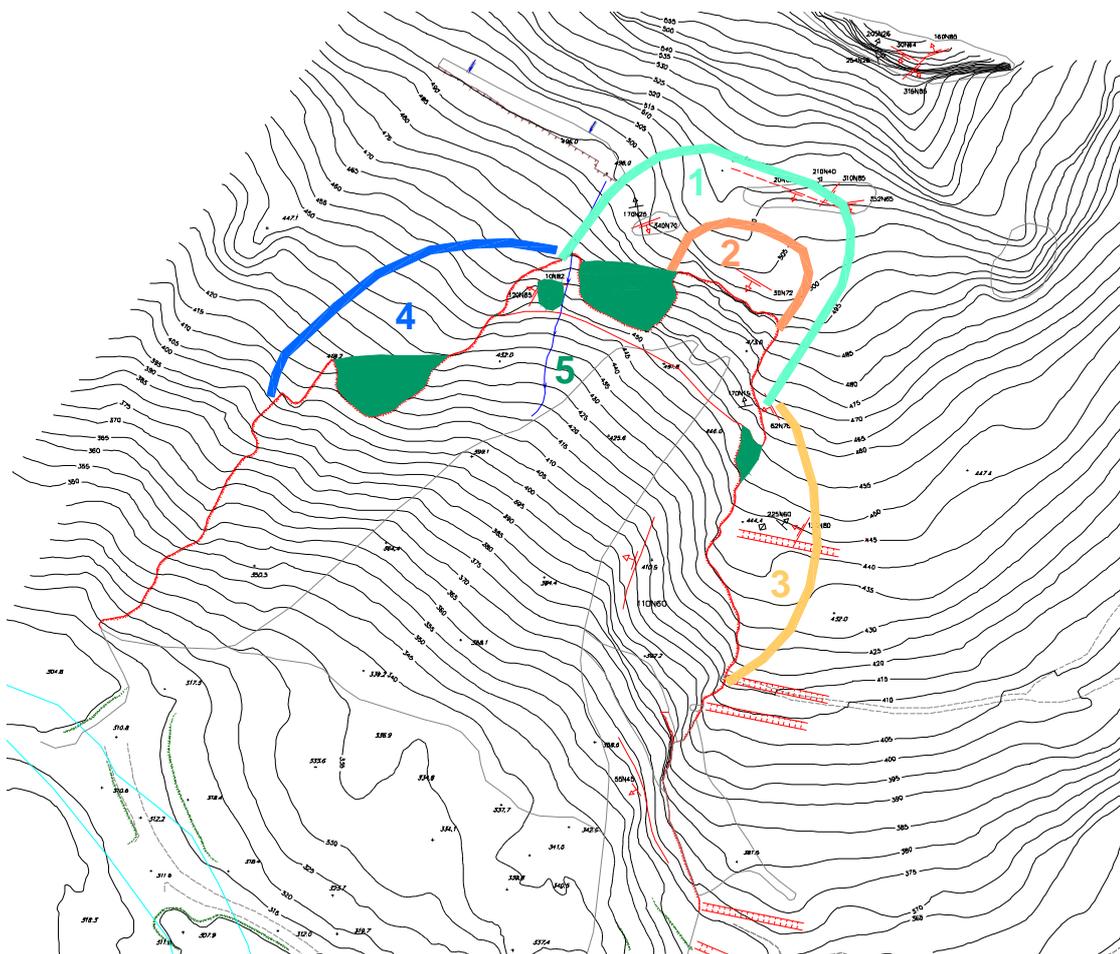
Figura 10 Casi di interesse per scenario di franamenti di medie dimensioni (indicativamente oltre 1000 m³)

Le verifiche effettuate hanno interessato l'intero perimetro della nicchia per tutto il suo sviluppo al di sopra di quota 400 m s.l.m (vd. Fig. 10) e si riferiscono alle possibilità di cinematismi 2D e 3D governati dalle combinazioni di più famiglie di discontinuità

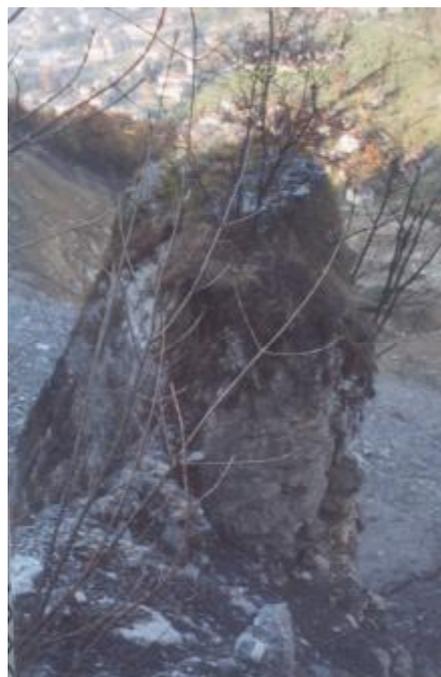
Gli autori dell'analisi hanno pertanto suggerito operazioni di demolizione e disaggio, e ove non possibile date le dimensioni, campagne di monitoraggio. Tuttavia in alcuni casi né l'una né l'altra operazione sono state possibili come nel caso del torrione in roccia ritratto a lato, che allo stato attuale si presenta nelle stesse condizioni di quando è stata effettuata l'analisi.

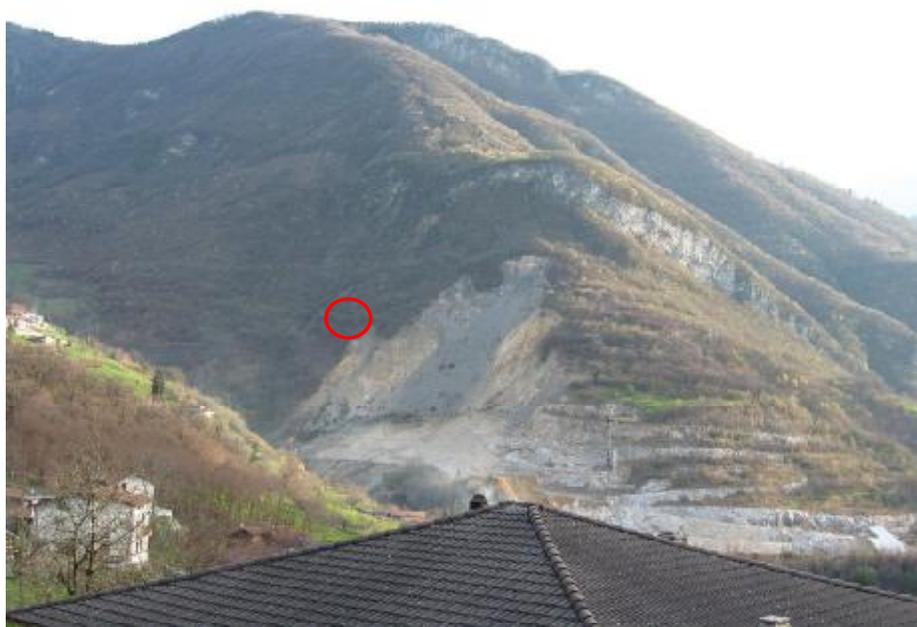
Foto 49 - AREA CRITICA N. 159. Il cerchio in colore evidenzia l'ubicazione dei PS. La loro localizzazione puntuale è incerta; tuttavia, essendo localmente presenti affioramenti rocciosi (Carniola di Bovegno), è presumibile che i PS si fossero materializzati su massi o affioramenti rocciosi. Il periodo di rilevamento satellitare corrisponde al decennio precedente l'insnesco della frana. Pertanto, è probabile che i movimenti segnalati dai PS fossero, in questo caso (unico nell'ambito della ricerca effettuata), "precursori" del movimento di versante che portò al collasso della frana nel 2001 - 2002.

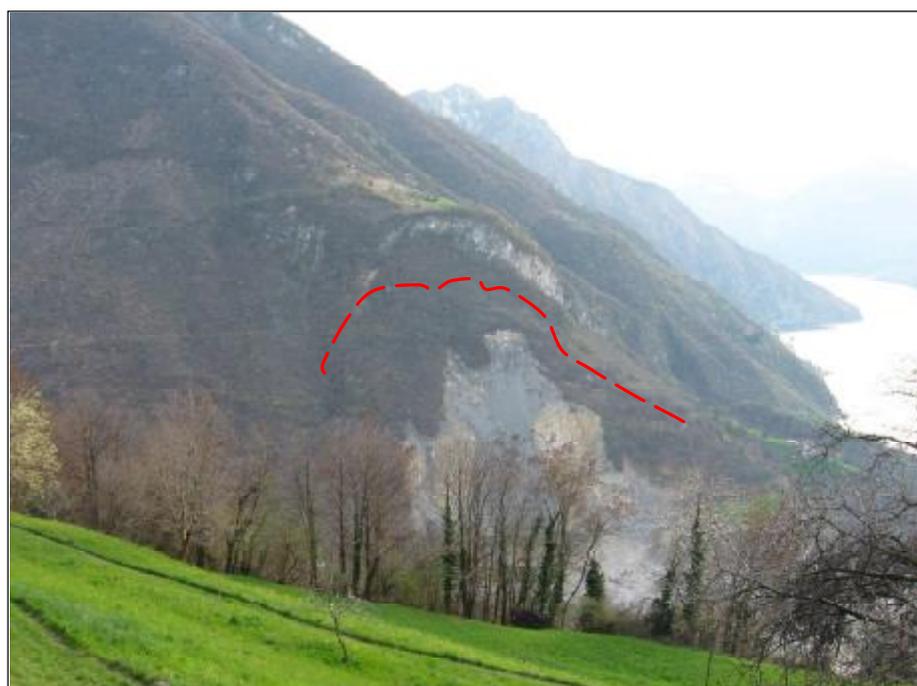
Foto 50 - AREA CRITICA N. 159. La zona immediatamente a monte del coronamento della frana presenta chiare ondulazioni che generano avvallamenti paralleli al versante, interpretabili come strutture di allentamento del versante ancora in posto. La linea tratteggiata in colore evidenzia la possibile zona di allentamento.

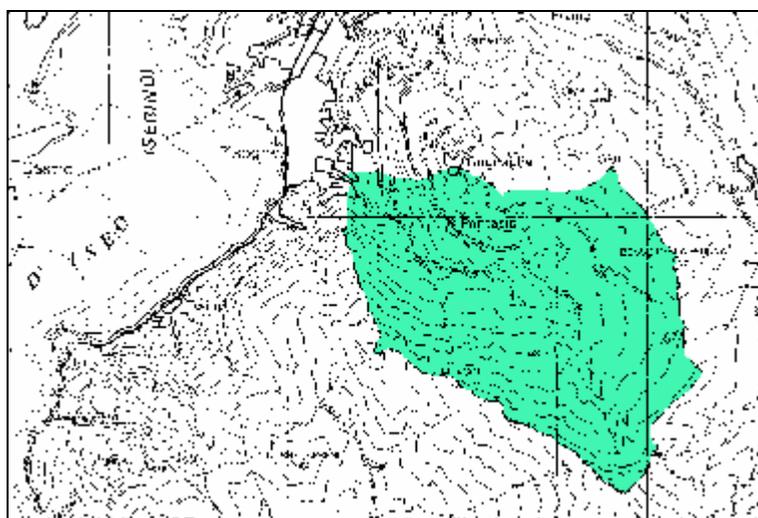
Figura 12 Definizione del Bacino del Torrente Trobiolo (SIBCA)

Elaborazioni SIBCA	
NOME BACINO	Torrente Trobiolo
Qc (Tr 50 anni) (mc/s)	26.25
Qc (Tr 100 anni) (mc/s)	28.71
MAGNITUDO (Metodo Bottino) (mc)	39469
MAGNITUDO (Metodo Ceriani) (mc)	74555
MAGNITUDO (Metodo Bianco) (mc)	122874
COEFFICIENTE DI DEFLUSSO	0.36
TEMPO DI CORRIVAZIONE (ore)	0.91
PENDENZA MEDIA ASTA (m/m)	0.26
PENDENZA MEDIA DEL BACINO (m/m)	0.59
AREA PLANIMETRICA (Kmq)	9.14
INDICE DI MELTON	0.53
QUOTA MEDIA DEL BACINO (m s.l.m.)	1007.72

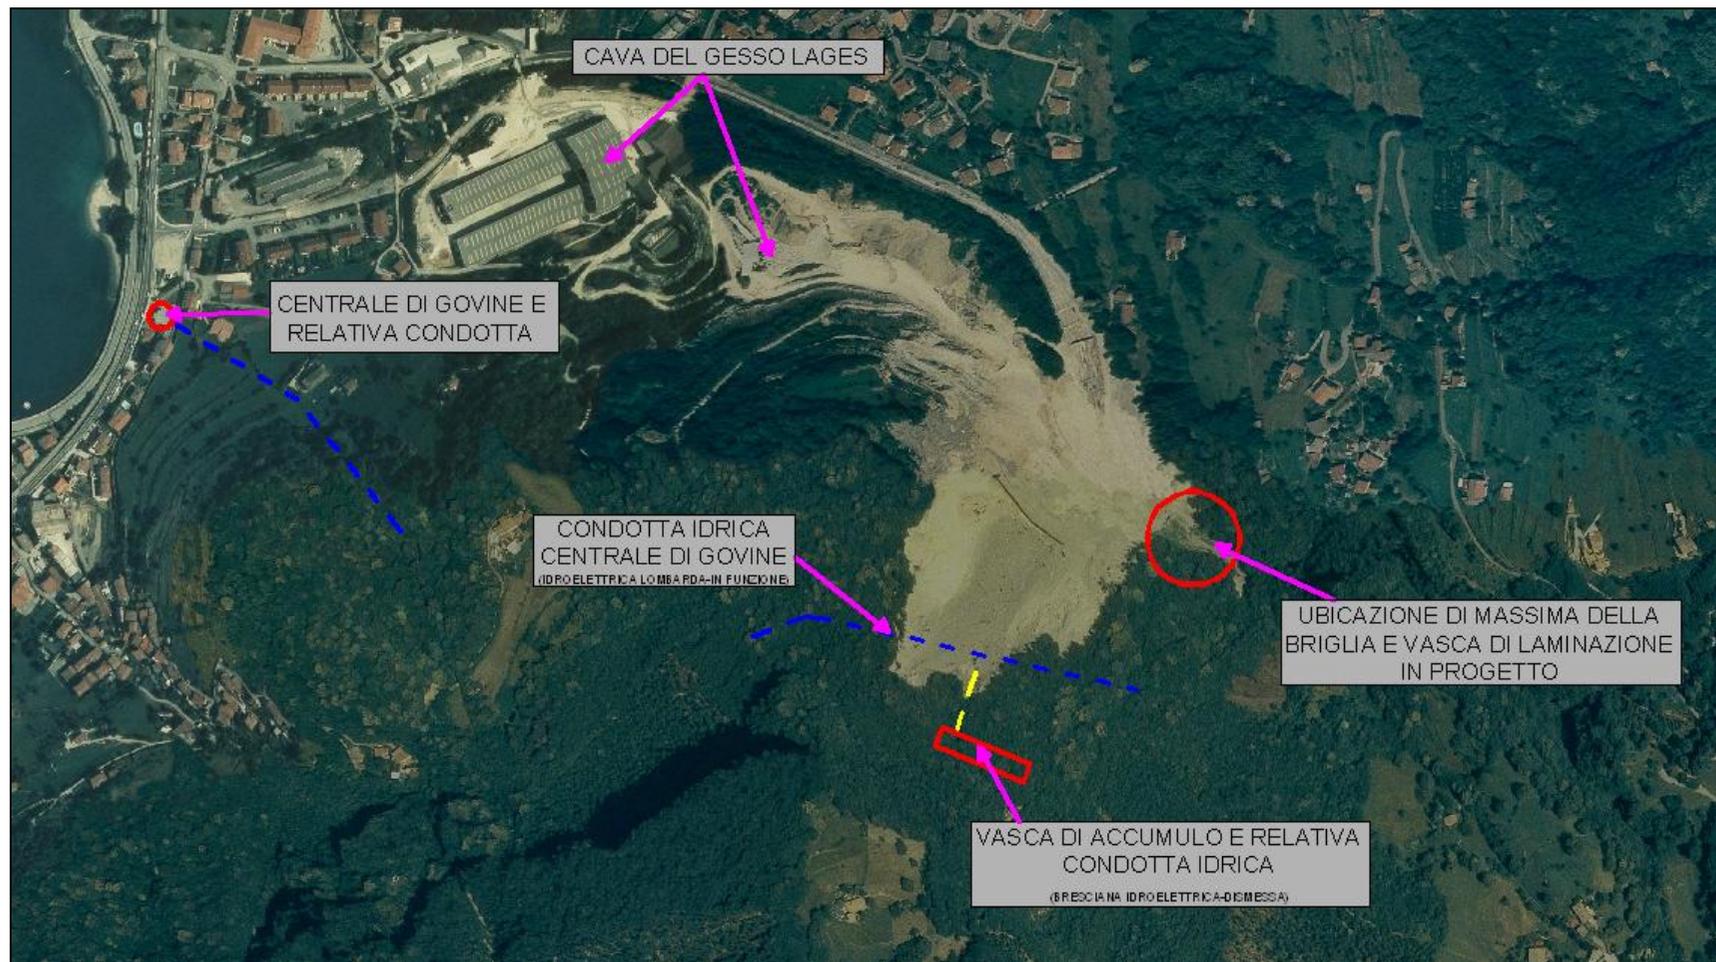
Figura 13 Schema riassuntivo delle attività antropiche nella zona della frana del Gasso

- Condotta idrica Centrale di Govine: nei pressi del vecchio cantiere di Fusio l'acqua del Trobiolo è raccolta in una condotta che si dirige verso ovest alle spalle del pendio di frana. Le acque canalizzate vengono poi accumulate in una vasca di raccolta presente all'interno del versante alle spalle dell'abitato di Govine. Le acque, tramite una condotta forzata, alimentano la centrale idroelettrica Elettra GLL (Gruppo Lucchini). Il canale di derivazione del torrente Trobiolo è lungo 1050 metri. Il tracciato della condotta attraversa in profondità (non è stato possibile raccogliere informazioni precise circa la sua collocazione) il versante in frana;

- Briglia e Vasca di laminazione: progetto in fase di realizzazione di una nuova briglia e relativa vasca di laminazione.

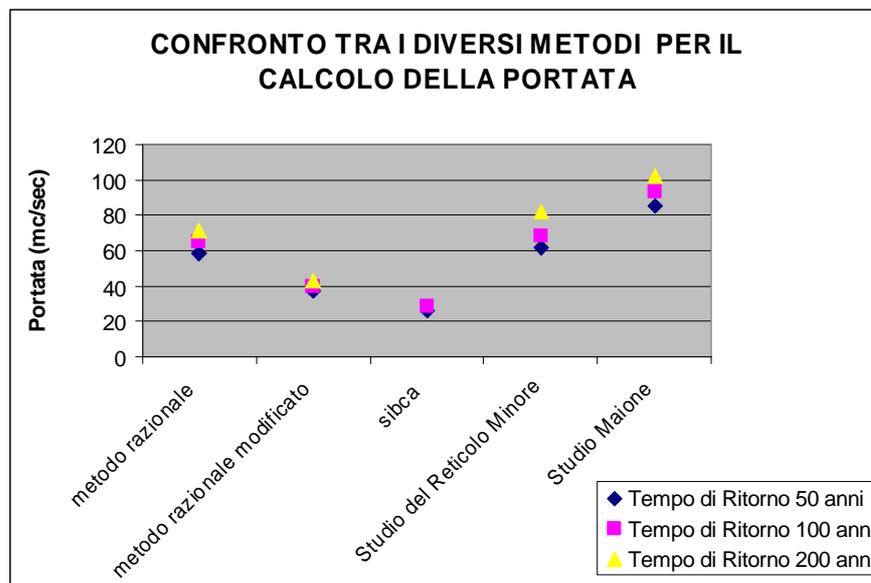
Figura 14 Confronto Portate Torrente Trobiolo

Le verifiche condotte per il calcolo del trasporto solido hanno considerato una portata media pari a 60 mc/sec.

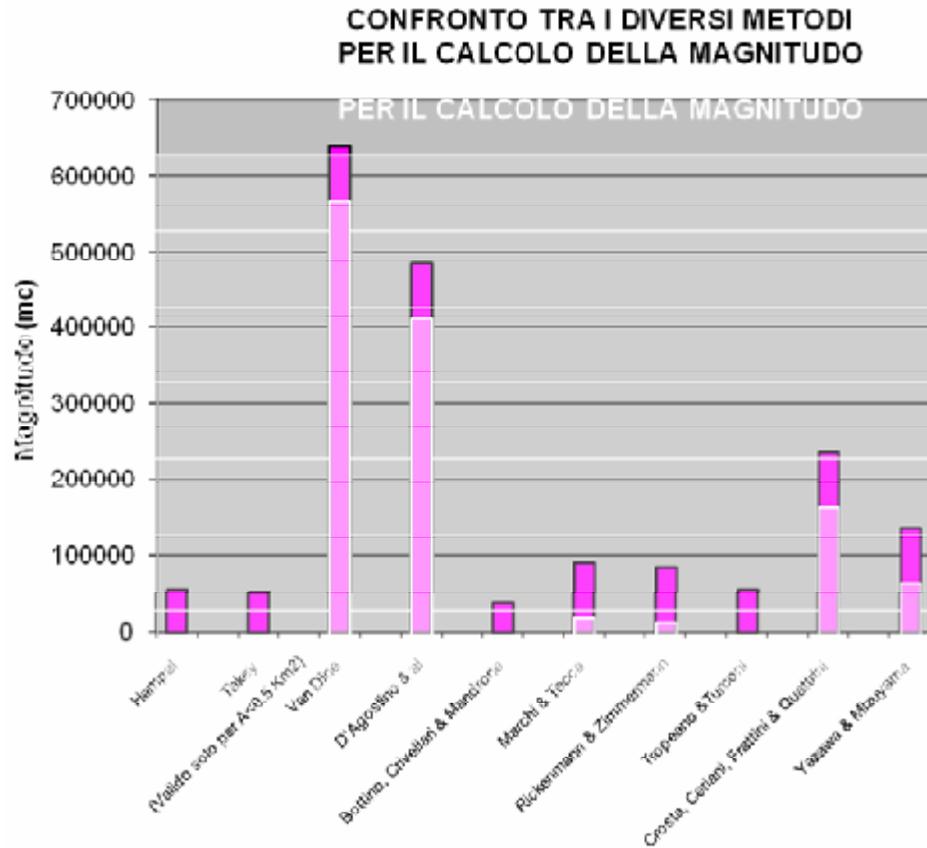
METODO	MAGNITUDO (mc)
Hampel	55609
Takey	52481
Van Dine	640500
D'Agostino & al	485160
Bottino, Crivellari & Mandrone	39480
Marchi & Tecca	91500
Rickenmann & Zimmermann	84600
Tropeano & Turconi	56708
Crosta, Ceriani, Frattini & Quattrini	237839
Yazawa & Mizuyama	137250

Dal confronto tra tutti i diversi metodi utilizzati (vedi grafico sotto riportato), si nota come i risultati dovuti a Van Dine e D'Agostino siano decisamente più elevati, quindi non verranno utilizzati per il calcolo della magnitudo media pari a 94433, valore confermato anche dalla media dei valori di magnitudo contenuti in SIBCA.

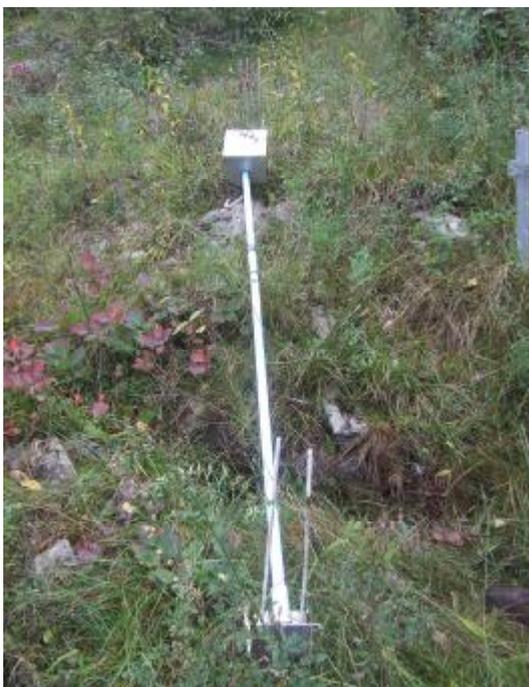
La zona è soggetta a detensionamento e rottura progressiva, come confermano anche i dati di monitoraggio estensimetrici (3 mm/a nel 2001/2002). Il limite superiore della zona instabile è stato posto in corrispondenza della faglia ubicata a quota 510-515 m s.l.m. avente giacitura 20°N60°, in quanto essa possiede le caratteristiche necessarie a determinare l'isolamento a tergo del cuneo sottostante, benché la presenza di detrito a blocchi nell'area pianeggiante posta immediatamente a valle non consenta l'osservazione di evidenze di terreno. Il piano necessario allo scivolamento del cuneo è rappresentato dalla faglia K9 di giacitura 43°N45° nella parte inferiore, e 43°N65° nella parte superiore, già evidenziata dai rilievi precedenti, sulla quale si è impostata la superficie

Figura 16 Monitoraggio estensimetrico di uno dei sistemi di tension crack

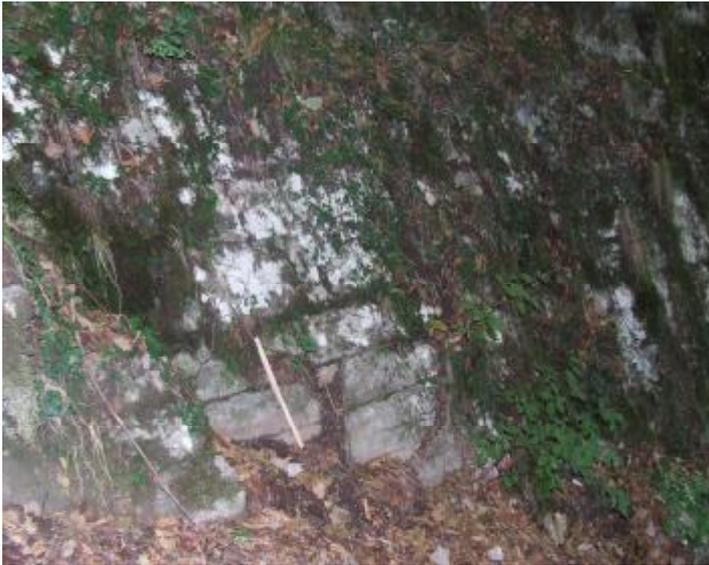
Figura 17 La faglia assunta come potenziale superficie di rottura nello scenario più gravoso

L'arretramento della nicchia potrebbe avvenire secondo diverse modalità le quali determinano volumi coinvolti sensibilmente diversi:

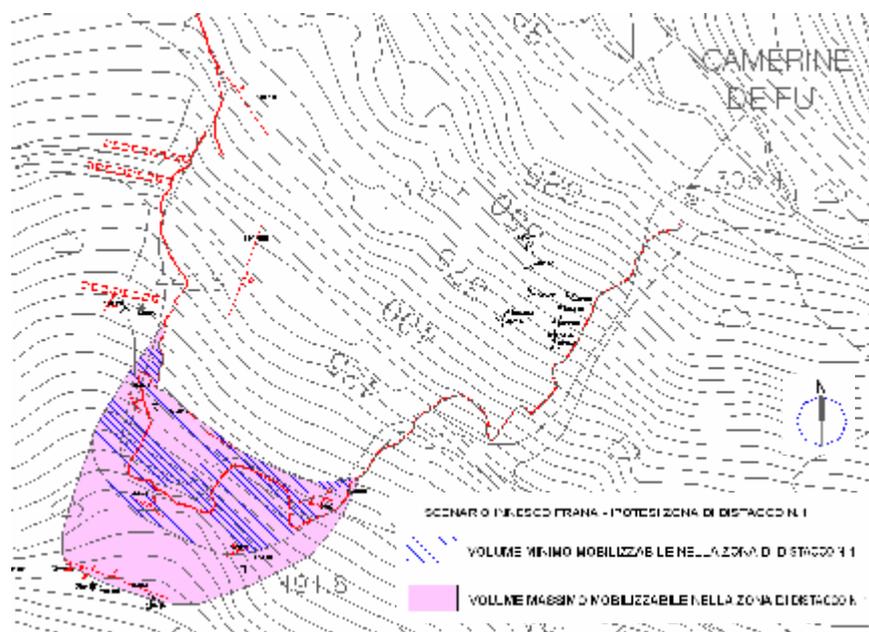
Figura 18 Zona di distacco n.1

I volumi sono stati ottenuti sulla base degli elementi riportati nelle sezioni geologiche di dettaglio e nella carta della dinamica, integrandoli con quanto osservato sul terreno.

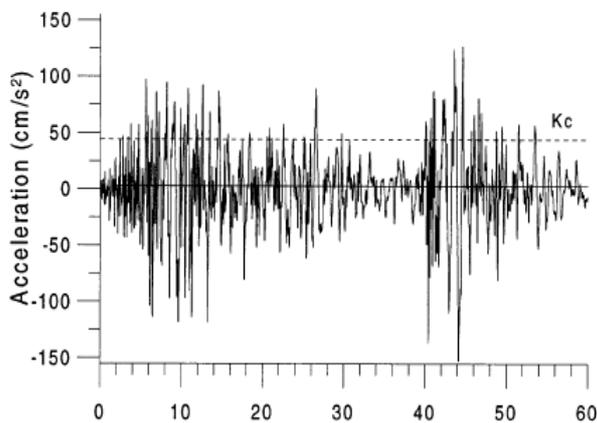
Figura 19 Illustrazione metodo di Newmark

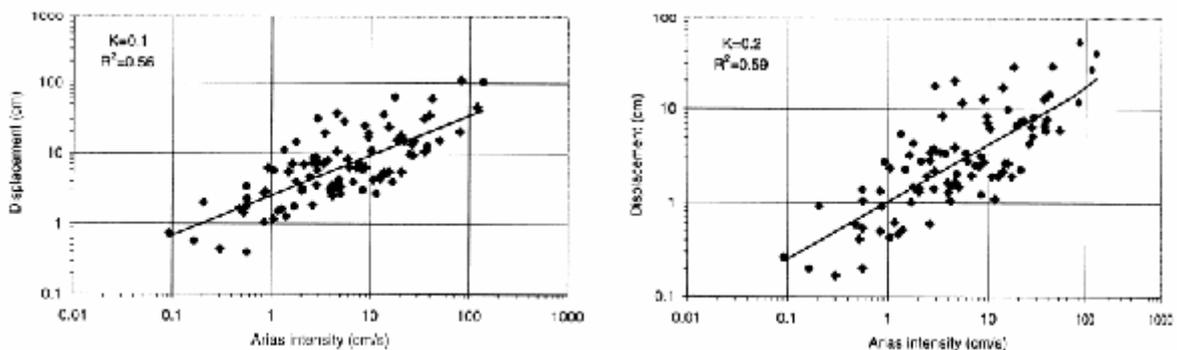
Figura 20 Spostamento cosismico su intensità di Arias per i valori di K 0.1 e 0.2

Il parametro K varia tra zero e l'unità, e sono stati fissati nove step, da 0.1 a 0.9 secondo un incremento di 0.1, escludendo i valori estremi. Per $K = 0$, infatti, lo spostamento tende ad infinito, mentre per $K = 1$ non avviene alcuno spostamento cosismico. L'utilizzo del parametro K piuttosto che K_C , ha mostrato una migliore correlazione (0.87 contro 0.48) tra spostamento ed intensità di Arias², richiede tuttavia la conoscenza di PGA. Nei grafici successivi sono plottati lo spostamento e l'Intensità di Arias corrispondente per i valori di K corrispondenti al caso in analisi. Il parametro K_C è stato quantificato per lo scenario in esame in 0.022, mentre i conseguenti valori di K determinati dai valori di I_A dei sei accelerogrammi considerati variano tra 0.169 e 0.244, risultando compresi negli intervalli riportati in fig.19.

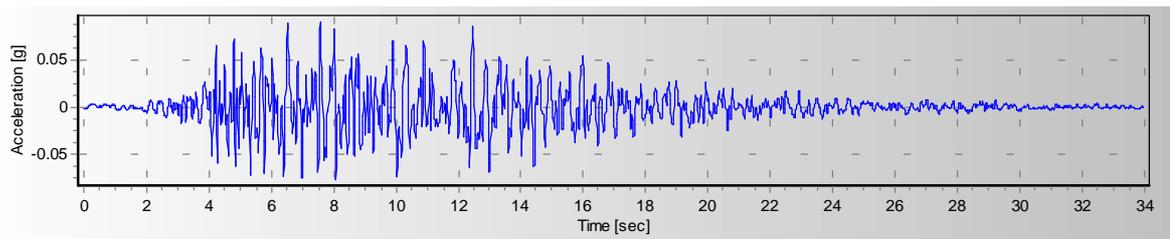
Figura 21 Accelerogramma n°4, Magnitudo 6 e distanza epicentrale 30 Km. $A_{MAX} = 0,091$ g

Gli accelerogrammi utilizzati hanno magnitudo pari a 5.5, 6 e 6.5, e distanze epicentrali variabili tra 11.9 e 46 km. In calce vengono riportate le storie temporali dei segnali aventi il valore massimo e minimo di A_{MAX} . Tutti i parametri di scuotimento necessari sono stati calcolati con il programma Sismo Signal.

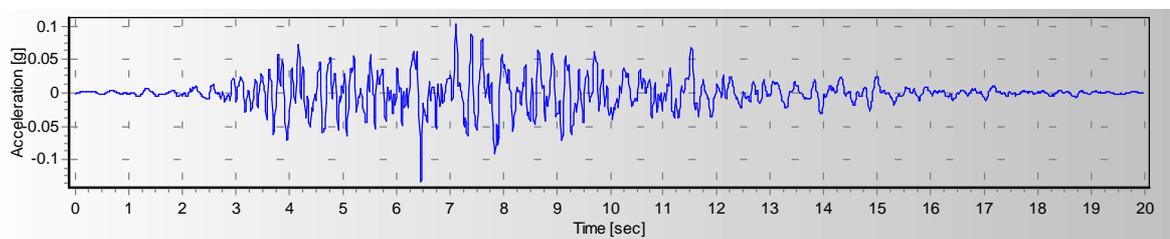
Figura 22 Accelerogramma n°5, Magnitudo 6.5 e distanza epicentrale 29.4 Km. $A_{MAX} = 0,132$ g

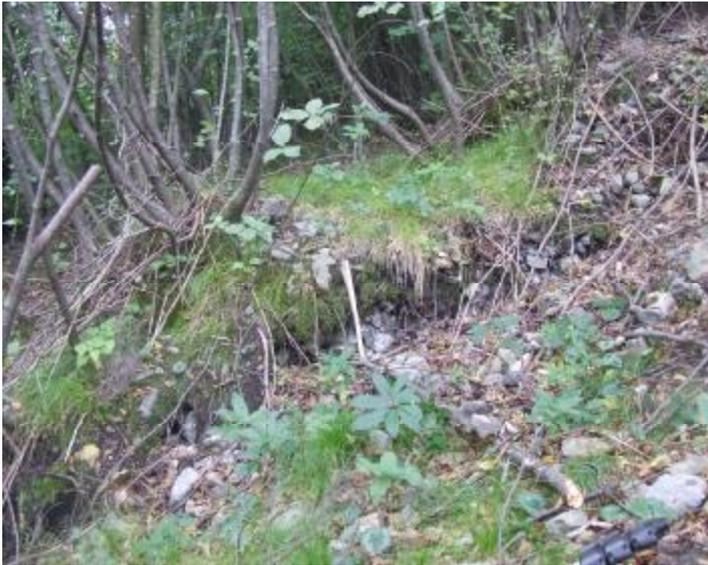
Figura 23 La frattura disgiuntiva più interna

Zona di distacco n°2: Lo scenario in questione è individuato sul fianco orientale della frana. I sopralluoghi effettuati hanno evidenziato la presenza di tension crack recenti, non segnalati durante i

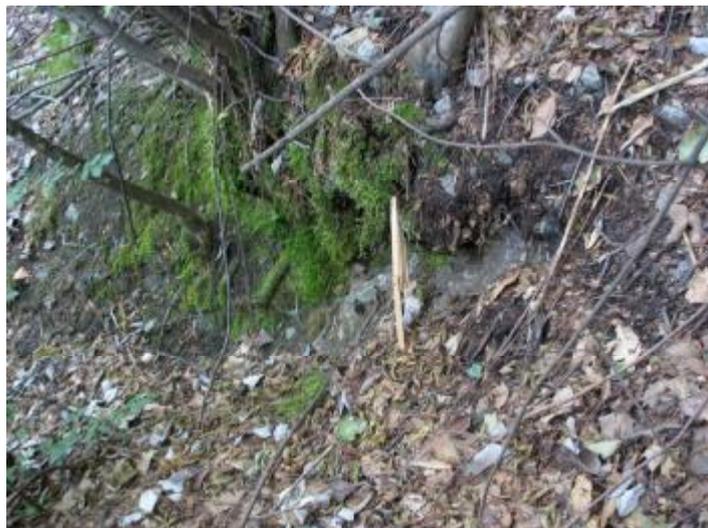
Figura 24 La seconda frattura disgiuntiva individuata

Una seconda frattura disgiuntiva, meno evidente e mascherata nella parte a valle dalla folta vegetazione, è posta più ad E, in corrispondenza di un impluvio

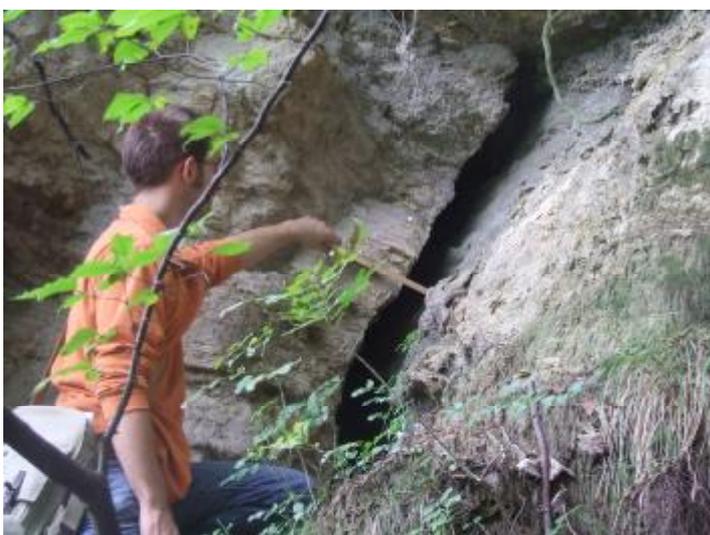
Figura 25 Frattura del set K2 rilevata nel settore orientale

Un elemento di svincolo laterale potrebbe essere fornito dalla faglia subverticale avente direzione N-S riportata nella cartografia Carg, la cui ubicazione è più ad E di quanto ipotizzato in quanto essa non è visibile negli affioramenti messi a giorno dalla frana. Oppure dal sistema di discontinuità K1, e K3 presenti in tutto l'intorno della frana.

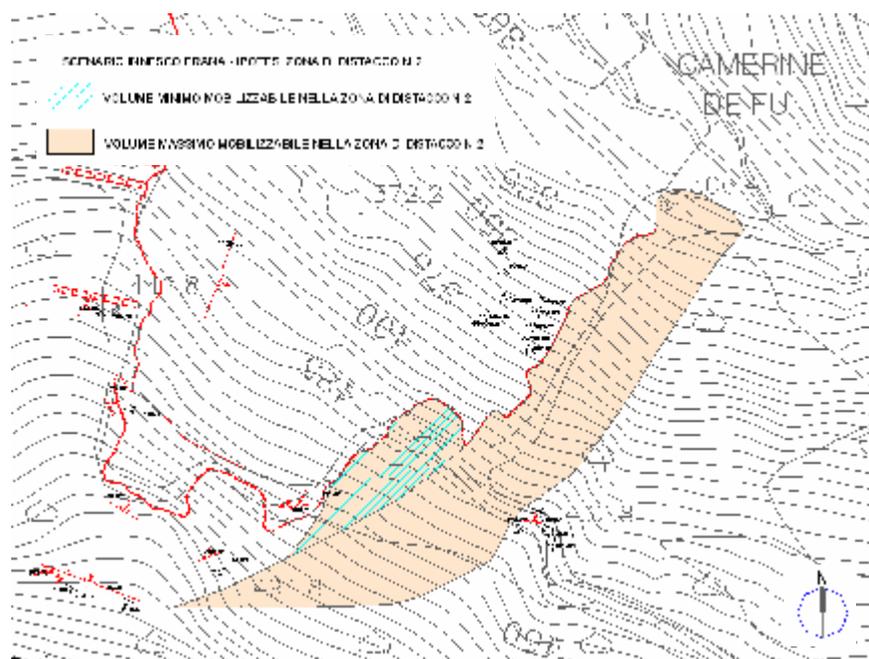
Figura 26 Zona di distacco n. 2

Utilizzando la relazione empirica di Scheiddeger si ottengono, per le tre volumetrie indicate, le seguenti distanze, in ordine crescente: 250 m, 290 m e 300 m. Anche in questo caso è dunque la morfologia del pendio a rivestire un ruolo discriminante: anche il volume minimo di 40.000 m^3 raggiunge il fondovalle. È pertanto opportuno stimare, ai fini della pericolosità, la quota cui risalirebbero gli accumuli di frana sul versante opposto.

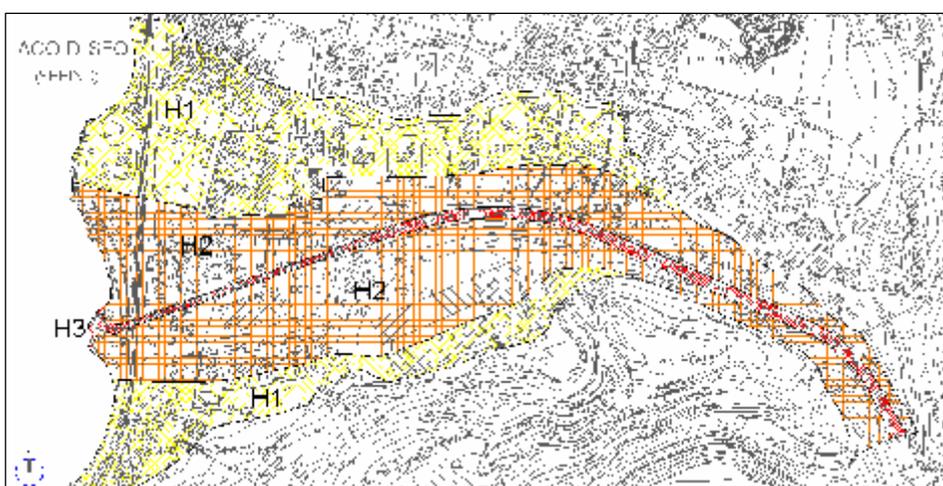
Figura 27 Stralcio carta pericolosità nel caso di esondazione del Torrente Trobiolo della sola fase liquida

CASO 1: ESONDAZIONE DEL TORRENTE TROBIOLO PER LA SOLA FASE LIQUIDA (TAVOLA 08)

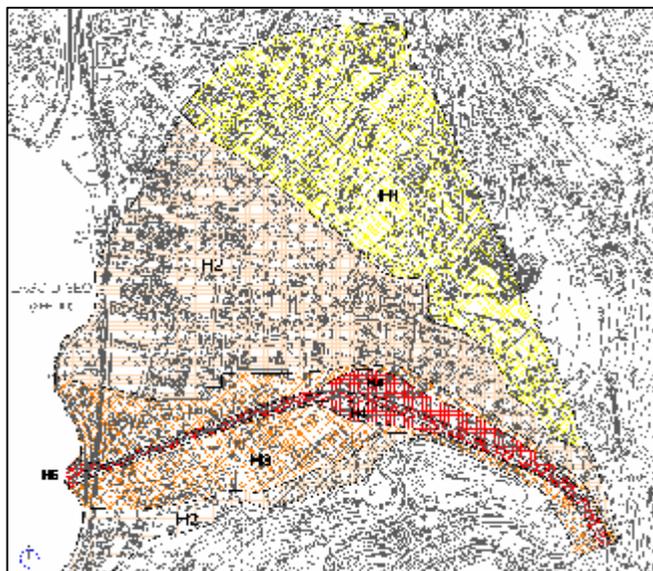
Figura 28 Stralcio carta pericolosità nel caso di esondazione del Torrente Trobiolo con formazione di colata detritica

- PERICOLOSITA' MOLTO BASSA H1
(colore giallo)
- PERICOLOSITA' BASSA H2
(colore arancio chiaro)
- PERICOLOSITA' MEDIA H3
(colore rosso chiaro)
- PERICOLOSITA' ALTA H4
(colore rosso)
- PERICOLOSITA' MOLTO ALTA H5
(colore rosso intenso)

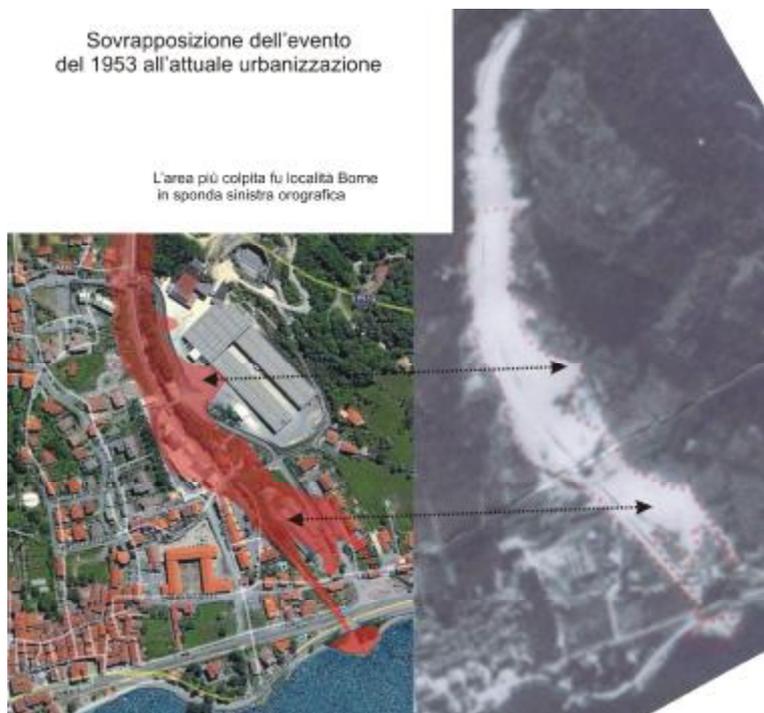
Nello schema fotografico di seguito riportato, è evidenziata l'area che nel 1953 interessò l'apparato di conoide, dalla quale si ricava che la zona maggiormente colpita era stata proprio la sponda sinistra orografica di località Borne.

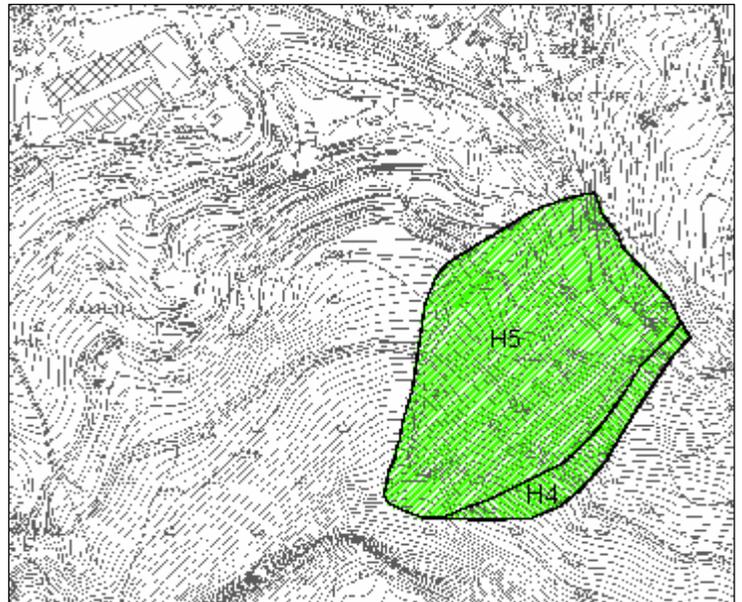
Figura 29 Stralcio perimetrazione preliminare area in frana

Per quanto concerne l'area instabile n°1, i volumi potenzialmente mobilizzabili sono, in ordine crescente 60.000 m³, 90.000 m³ e 125.000 m³ nell'ipotesi più peggiorativa. Le distanze percorribili calcolate con la formula di Scheiddeger sono, rispettivamente pari a 260 m per lo scenario più limitato, 280 m per quello intermedio e 300 m, per quello più pessimistico. In tutti e tre i casi il materiale destabilizzato copre una distanza sufficiente a raggiungere la base del pendio, e la presenza del rilevato paramassi in terre rinforzate non è in grado di arrestare la massa, in quanto progettato per energie sensibilmente inferiori (indicativamente 5000

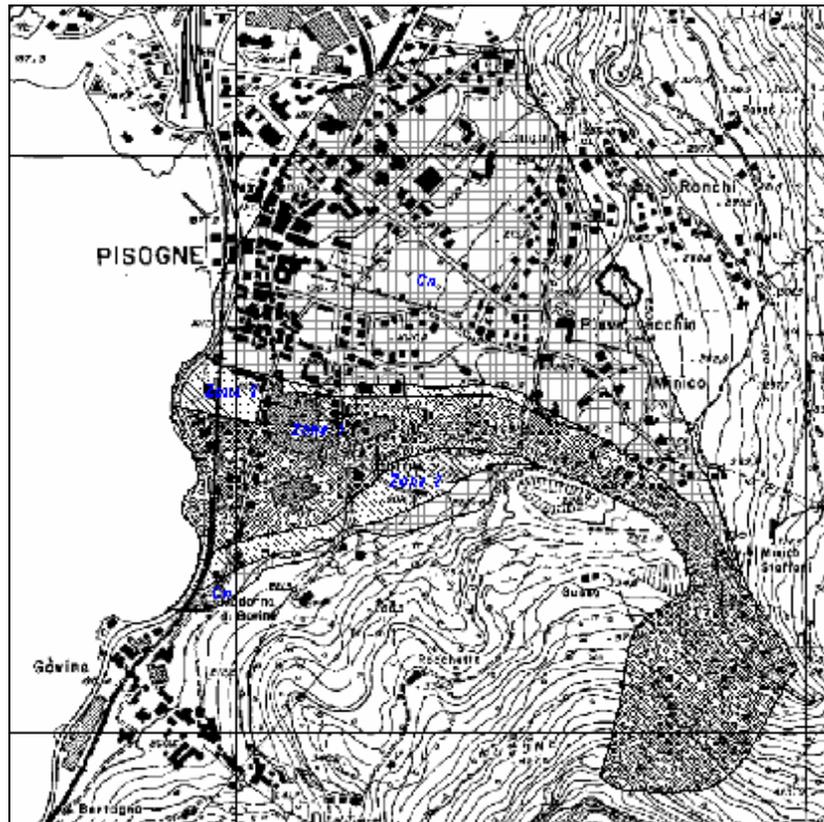
Figura 31 Stralcio carta del dissesto con legenda uniformata PAI

Di seguito si riporta uno stralcio della proposta di modifica della perimetrazione dell'area 146-LO-BS, risultato del presente studio, contenuta anche nell'Allegato 12 in scala 1:10000.
