Piano di recupero

Via S.Giovanni Gualberto

Relazione tecnica

Rogno (BG)

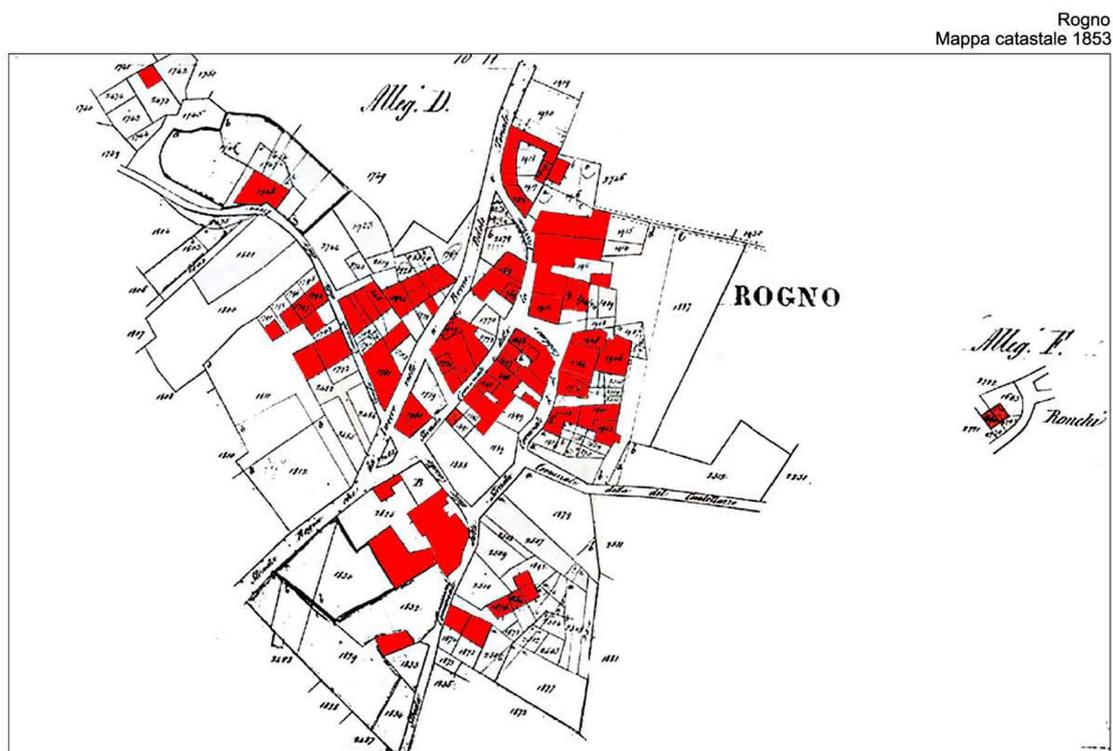
PLANIMETRIA CATASTALE ANNO 1853

Gli attuali fabbricati sono di formazione relativamente recente, infatti nella cartografia catastale del 1853 (vedi planimetria sottostante) il centro storico ha una delimitazione minore e non comprende tale costruzione.

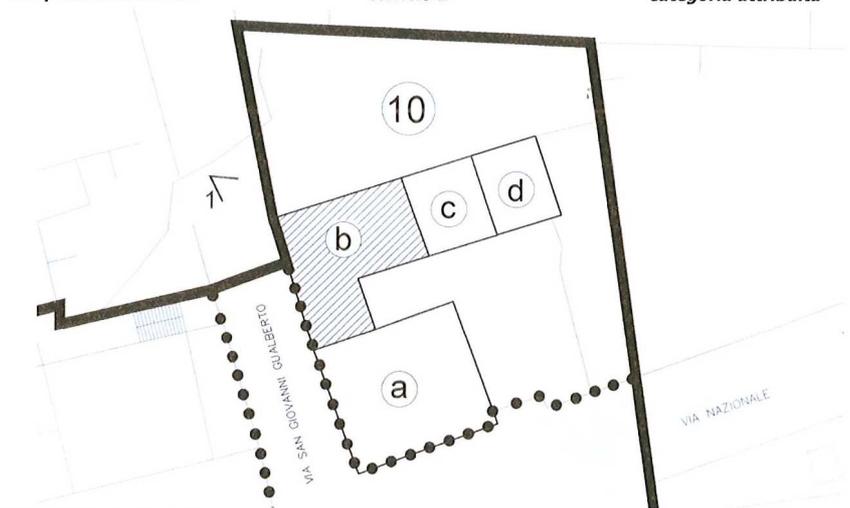
Ubicazione	Via San Giovanni Gualberto
Proprietà	privata; probabile prop. ed a comp.10
Caratteri tipologici generali	pianta a L a corpo semplice con tetto a 2 falde
Datazione impianto originario	esistente al catasto 1903
Datazione interventi successivi	-
Elementi architettonici e decorativi	-
Elementi in contrasto	-
Destinazioni d'uso	abbandonato (probabile utilizzo come deposito dell'ed.a comp. 10)
Numero dei piani	1 + seminterrato
Stato di conservazione	decadente
Aree aperte	prato

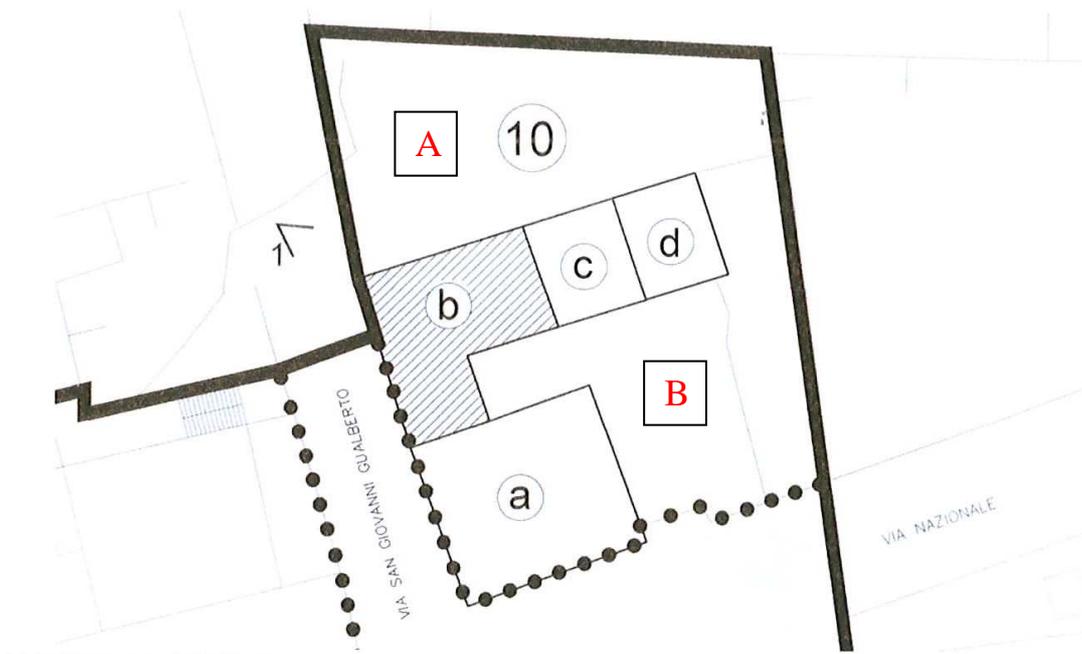
Gli edifici presenti nel comparto 10, ancora oggi di proprietà della famiglia Nodari si sviluppano intorno all'abitazione principale (a). Si distinguono quattro diversi blocchi planimetrici, con altrettante differenti altezze, accostati tra loro ma con accessi separati (vedi planimetria).

- a) Edificio residenziale, collocato ad angolo tra via Nazionale e via S. Giovanni Gualberto, a pianta rettangolare, 3 piani fuori terra, tetto a padiglione.
- b) Edificio oggetto d'intervento ha destinazione agricola, presenta una pianta ad L, costituito da 1 piano più piano terra.

c) Edificio adibito ad autorimessa, pianta rettangolare, due piani fuori terra.

d) Edificio adibito ad autorimessa, pianta rettangolare, un piano fuori terra.

- A) Cortile d'ingresso al fabbricato, con accesso su via S. Giovanni Gualberto, recintato con muri perimetrali, rete metallica e cancellata in ferro.
- B) Cortile interno con accesso su via Nazionale, cortile di pertinenza dei fabbricati a)b)c)d), delimitato da essi e dal muro di confine.

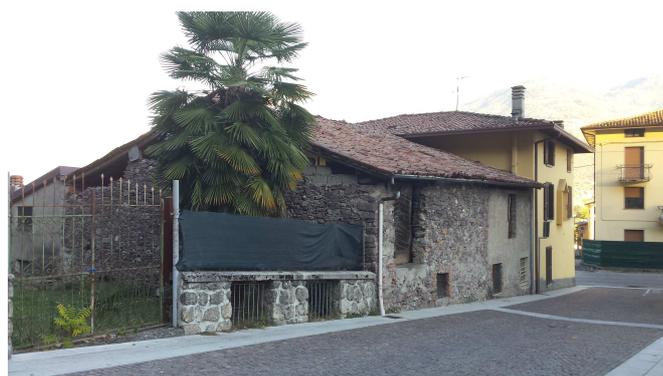
1 vista del fabbricato oggetto d'intervento

La struttura è composta da muri e pilastri in sassi, solaio tra piano piano terra e piano primo in latero cemento, copertura con orditura in legno a vista e manto di copertura in coppi di laterizio.

L'orditura in legno del tetto è in pessimo stato di conservazione, le travi principali hanno bisogno di supporti aggiuntivi per sostenere la copertura, anche quest'ultima in condizioni precarie.

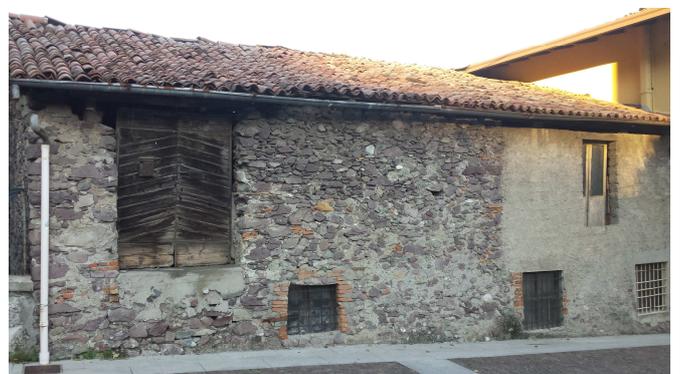
Sul fronte verso strada al piano primo vi sono due aperture tamponate una con portone in legno e l'altra con porta a vetri. Da tali aperture non è possibile l'accesso su strada in quanto posizionate ad una quota superiore ad essa. Altre tre finestre con inferriate sono presenti al piano terra, esse

non hanno alcuna corrispondenza né per dimensione , né per simmetria con quelle al piano superiore. Il fronte ha una parte di muro in sassi a vista di varie pezzature ed una parte il blocchi di cemento, si presenta in pessimo stato di conservazione.

4 vista prospetto sud ovest

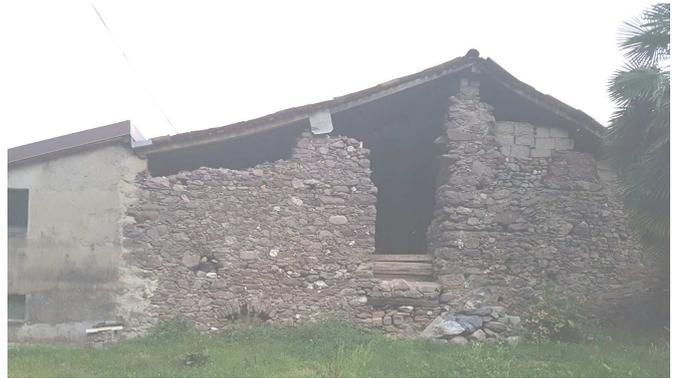
Il fronte a nord-ovest, prospiciente il cortile d'accesso, è caratterizzato da una apertura che funge da porta d'entrata alla quale si giunge da una scala in sassi, in pessime condizioni e tutt'oggi non praticabile. Il muro in sassi locali è in pessimo stato di conservazione, con parti mancanti tamponate da blocchi in cemento.

5 vista entrata fabbricato
Lato nord ovest

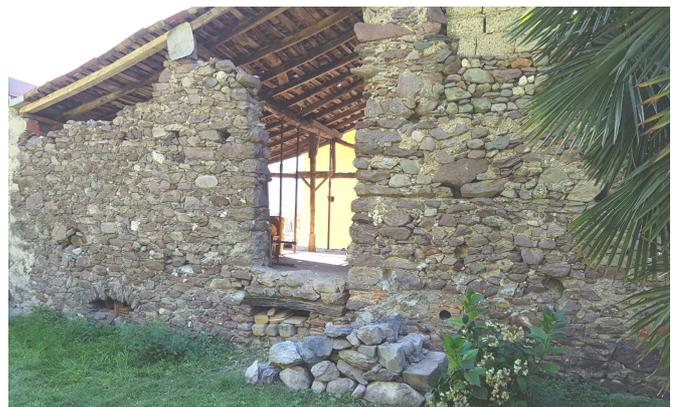
6 vista entrata edificio
Particolare prospetto nord ovest

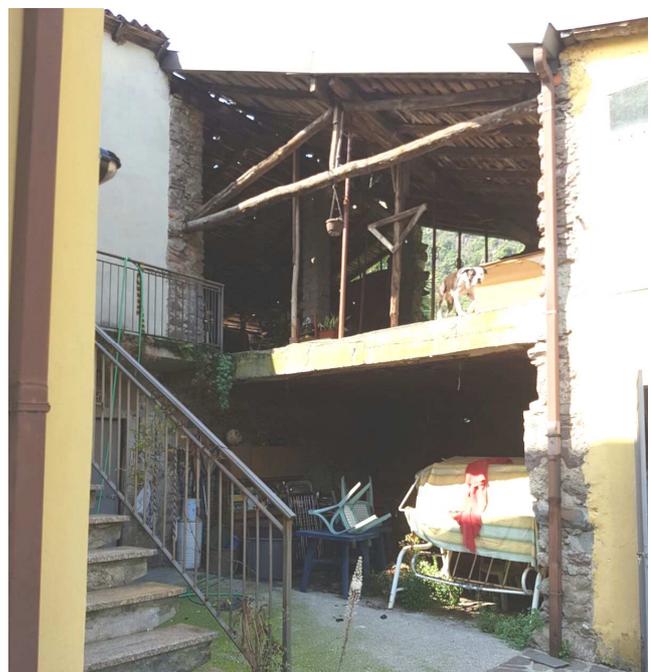
Il fronte sud est collega l'edificio in oggetto al cortile interno dell'abitazione principale. Oggi si presenta con un'ampia apertura sul cortile, da essa si raggiunge un terrazzo che porta all'ingresso del piano primo dell'edificio residenziale. Nessun serramento chiude questa apertura.

7 vista sul cortile interno
Lato sud est
